ASPVIKS KVARNTORP

Aspvik 1:4 i Kungsängens socken

Kulturhistorisk dokumentation och värdering

Rapport 2017:14

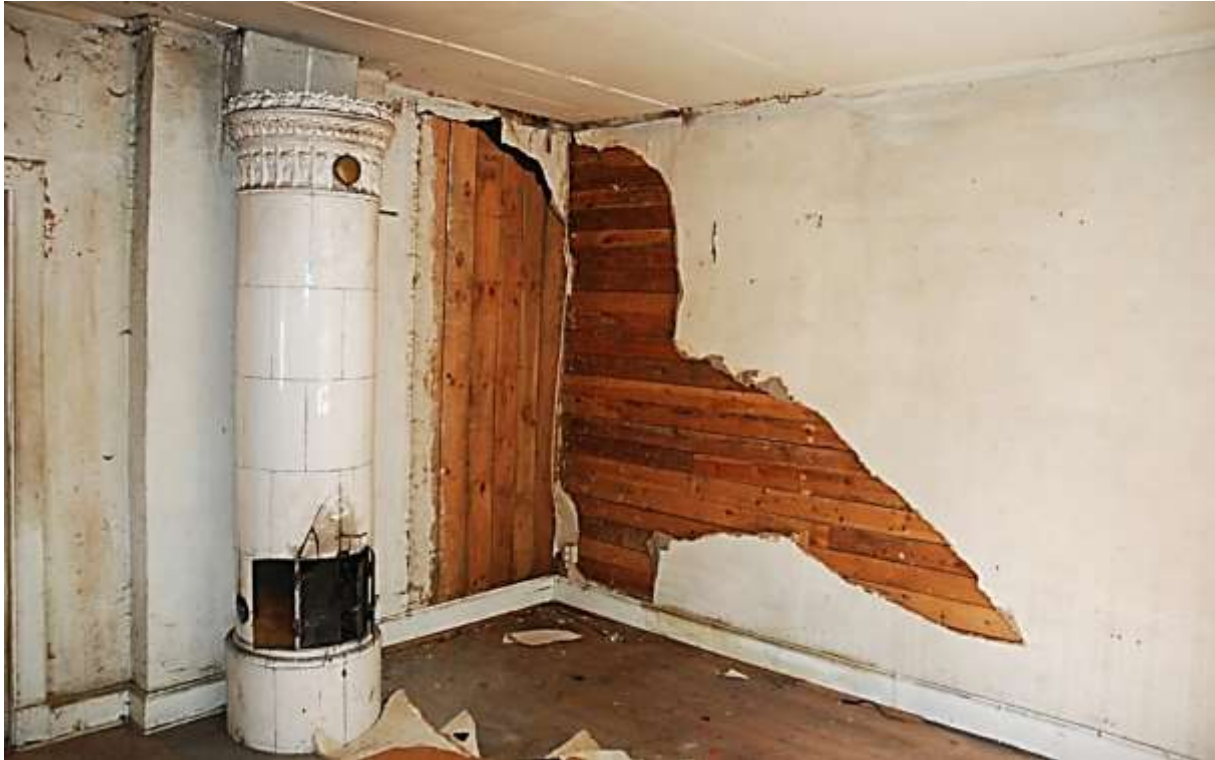
I finrummets nordöstra hörn har väggpappen rivits av, så att en underlagspanel frilagts. Fotot togs 2016-07-05.

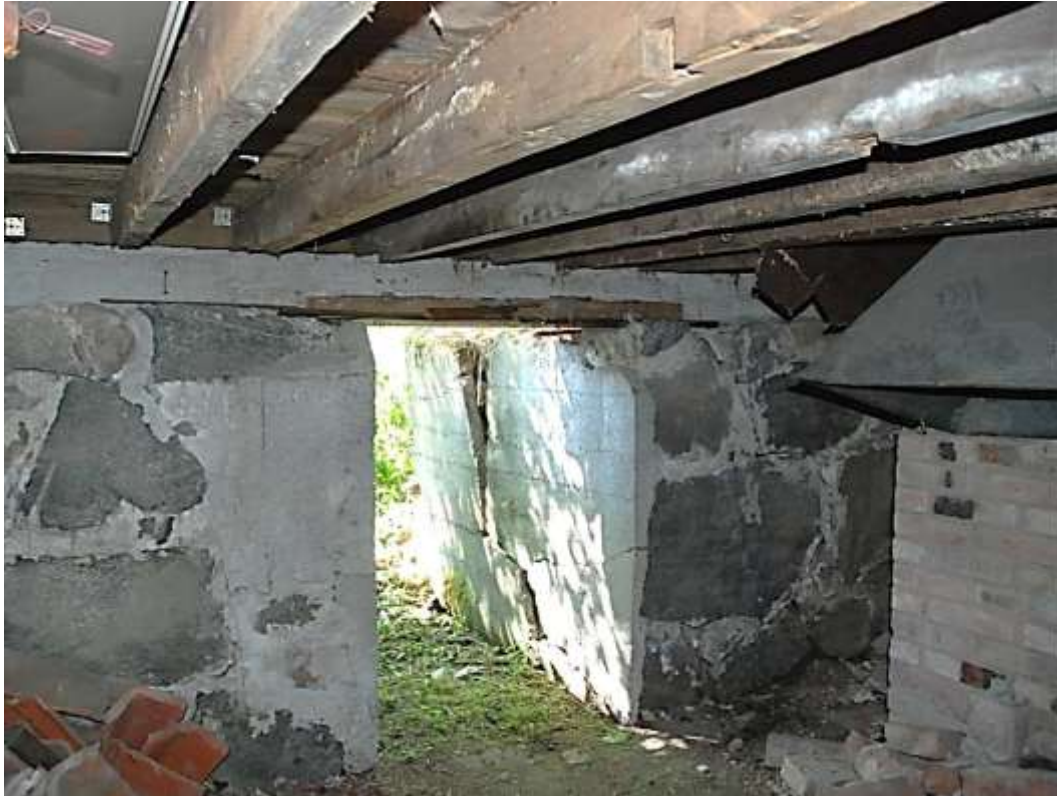
Källaren har mer än metertjocka murar av gråsten. Foto togs 2016-07-05

Källarplanet har mer än metertjocka murar av gråsten i bruksmur. Golvet består av stampad jord. Eldstaden – härden raserad - är murad av tegel med fallande bränning och har kåpa av galvaniserad plåt. Taket består av öppna bjälkar och mellanliggande panel.

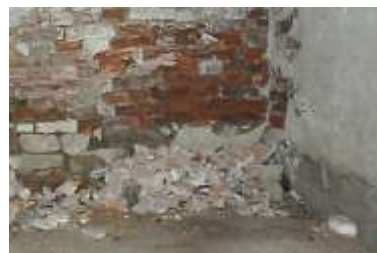
För källarstugan finns tekniska skadebesiktningar gjorda av Densia fastighetskonsulter, genom civilingenjör/byggnadsingenjör SBR Lars Widebeck 2015-10-27, 2016-04-13 och 2016-04-23. I besiktningsrapporterna påtalades bland annat:

Tegel har rasat från källarmuren.

För att säkerställa byggnadens fortbestånd bedömdes att de närmaste 20 åren krävs reparationer till en beräknad kostnad av 350 000 kr.

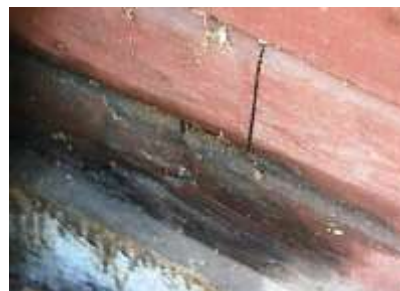
- Växtlighet invid husets sockel bör avlägsnas.
- Lagningar av sockeln krävs där betong fallit bort
- Nedanför ingångsdörren, på östra sidan, finns rötskador i timmerstommen. Dessa bör åtgärdas inom fem år.
- Fasadpanelen har torksprickor på grund av uteblivet underhåll. Ommålning bör snarast ske.
- Vindskivorna bör snarast oljas och ommålas.
- Från fönstren har mycket kitt bortfallit, färgskikt är torkade och spruckna på södra och östra sidans fönster. Fönsterrenovering bör snarast ske.

Rötskada i mjölnarbostadens timmerstomme

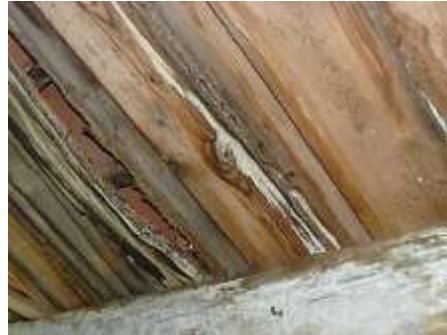
Teknisk skadebesiktning gjordes av Densia fastighetskonsulter genom civilingenjör/byggnadsingenjör SBR Lars Widebeck 2015-10-27. I besiktningsrapporten påtalades skador orsakade av läckage, främst i södra takfallet närmast takfoten och vid taknocken därnockbräda bortfallit. På norra sidan finns vegetation alltför nära invid fasaden.

I byggnad 5 har taket rötskadats till följd av långvarigt läckage. Foto 2016-07-06

- Från svampangrepp tas sporprover, för att fastställa svampsort.⁶
- Takomläggning krävs inom de närmaste åren.
- På norra sidan bör skadad fasadpanel bytas ut och marknivås justeras
- Kontroll av bärande väggar bör göras, för att vid behov sätta in förstärkning.

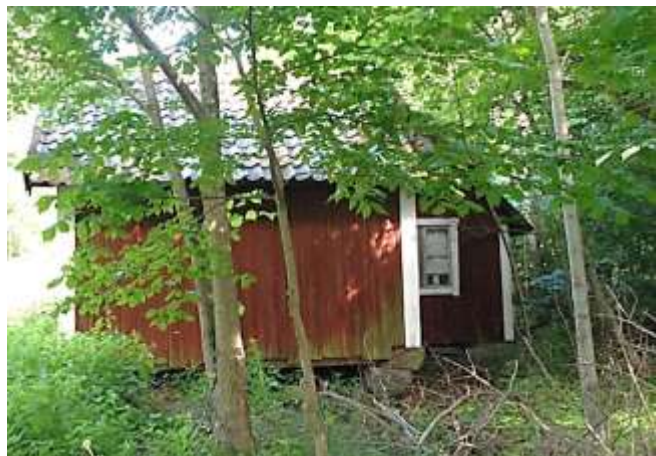
Vid besiktning sommaren 2016 att de båda bodarna står varaktigt övergivna, i slagskugga därför att omgivande skog alltmer tagit överhanden. För bodarnas fortbestånd krävs i första hand att de närmaste träden avverkas.

Skogen tättnar kring bodarna 8-9. Fotot togs 2016-07-06.
