Adelsö kyrka

Antikvarisk medverkan vid invändig renovering i Adelsö kyrka, Adelsö kyrka, Adelsö socken, Ekerö kommun, Uppland

Cecilia Pantzar
Rapport 2011:33

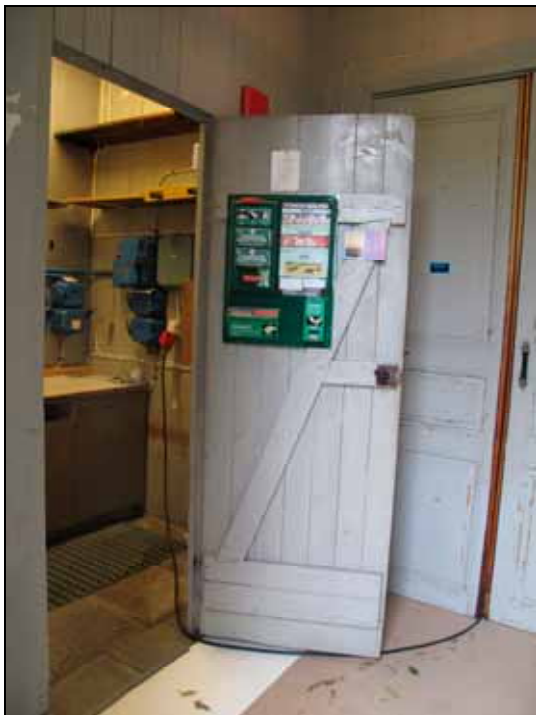
Tornets bottenvåning mot norr med utrymme för el och vaktmästeri före renovering. Foto: Cecilia Pantzar.

Entréutrymmet i vapenhuset upplevdes som trångt och korridorliknande. Norra delen av rummet var avskärmat som förrådsutrymme med vask och elservis. Södra delen inhyser trappan till läktaren. För att skapa en luftigare och mer tillgänglig entré avlägsnades den norra förrådsväggen. Befintliga funktioner el, vask och förvaring införlivades i ny platsbyggd skåpinredning. För att ytterligare skapa rymd ställdes dörren till trappan i öppet läge. Förrådet under trappan gjordes tillgängligt för uppvisande av föremål. Den senare tillkomna förrådsdörren och anslutande väggyta avlägsnades. Trappan slipades för fortsatt såpbehandling. Skrubben under trappan rengjordes. Trappspindeln målades och försågs med ny grind. Den putsade väggen vitmålades.

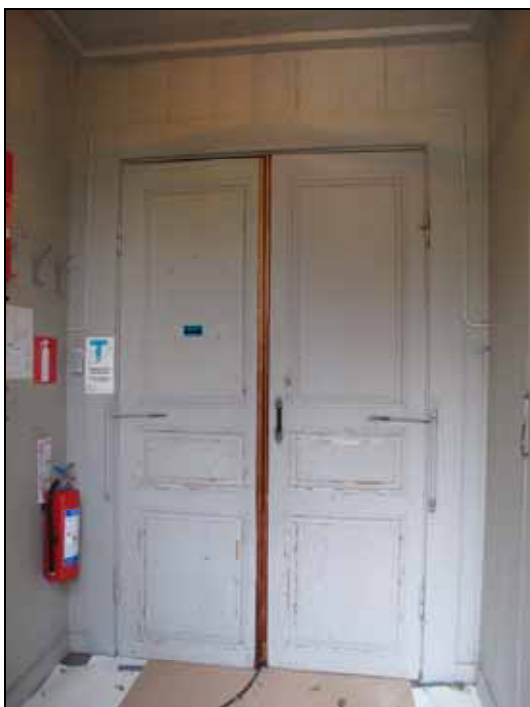
Pardörr från tornets bottenvåning till kyrkorummet före renovering. Foto: Cecilia Pantzar.

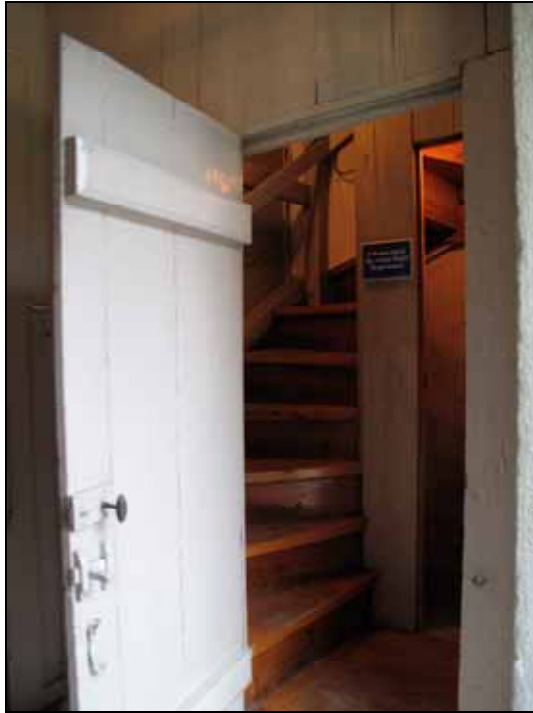
Dörr till läktare i tornets bottenvåning före renovering. Foto: Cecilia Pantzar.

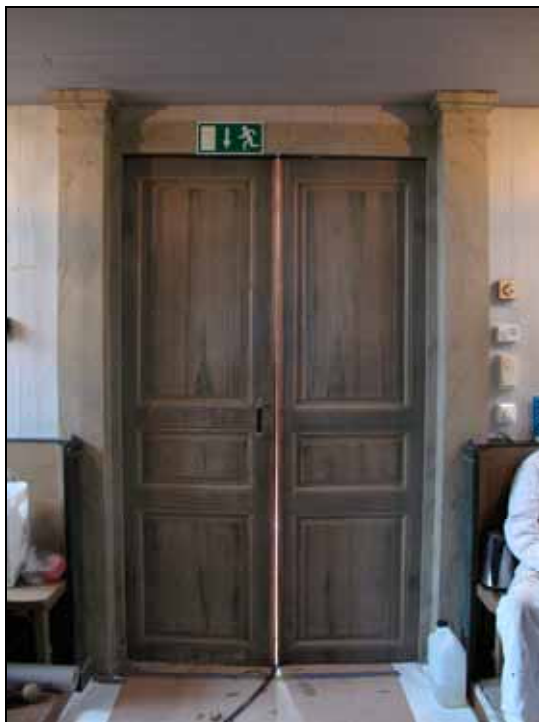
Äldre färgspår iaktogs på pardörren mellan vapenhus och kyrkorum. Från yngre till äldre: Grön marmorering, mörk gråblå, mellanmörk gråblå, mellanmörk guldockra, träyta. Den blåa fanns även under den grå färgen på ytterportens insida och läkaterns pelare.

Pardörr mellan kyrkorum och tornets bottenvåning före renovering. Foto: Cecilia Pantzar.

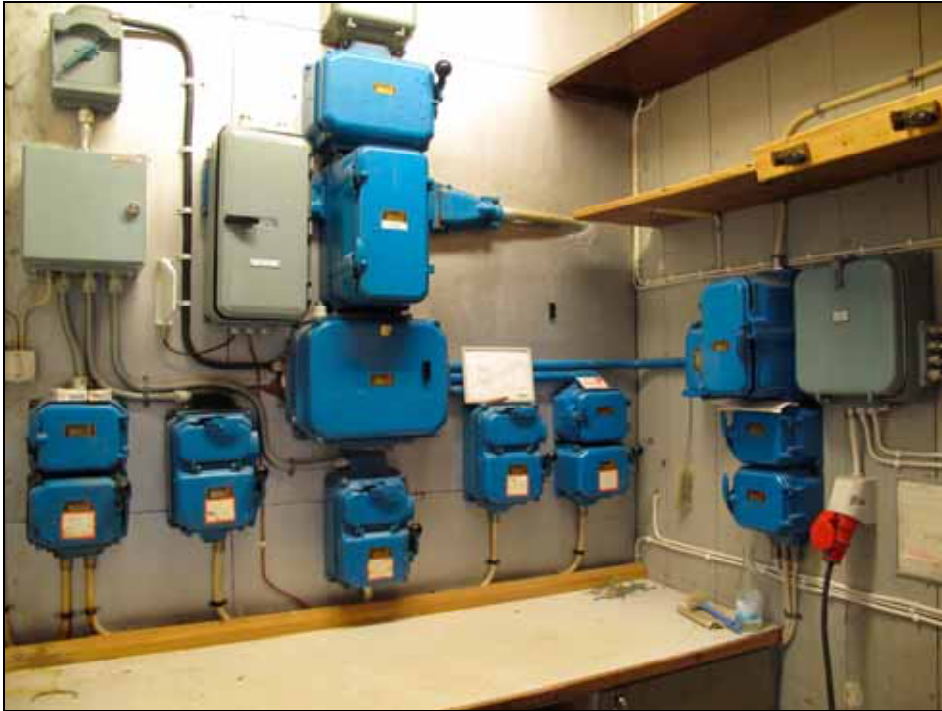
Tornets bottenvåning med kombinerat el och vaktmästeri före renovering. Foto: Cecilia Pantzar.

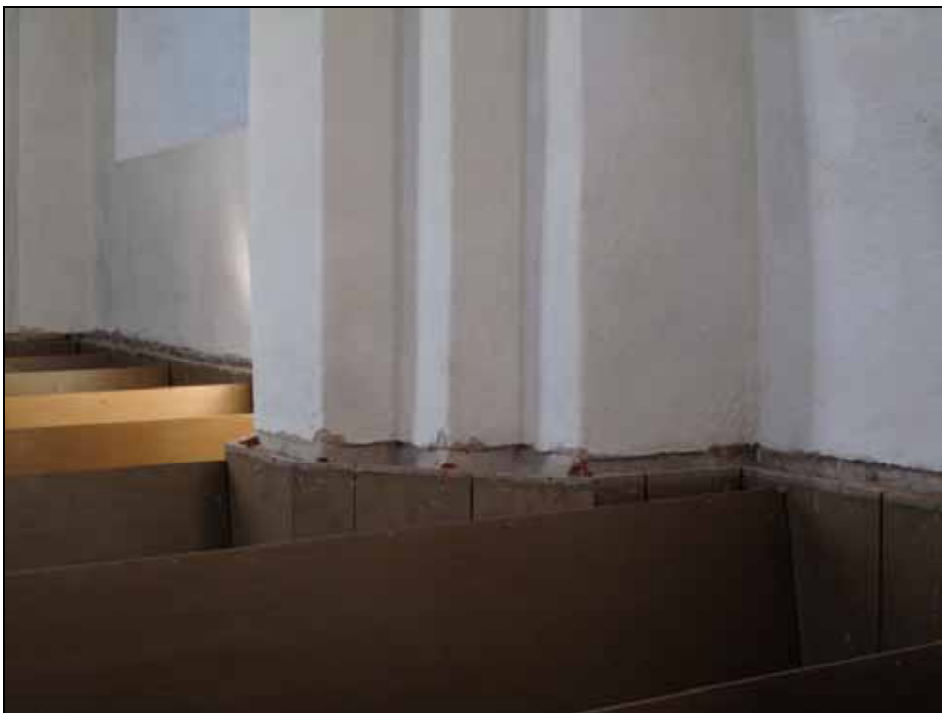
Elledningar lades dolda bakom väggens bröstning. Foto: Cecilia Pantzar.

Elservisen förnyades och placerade i ett av de nya skåpen på vapenhusets nordvägg. Elen förnyades i sin helhet och nya ledningar förlades om möjligt dolt alternativt på mindre känsliga ytor. Väggspanelens överdel demonterades tillfälligt för kabeldragning bakom panelen. Framför det norra bänkkvarteret lyftes golvplattor närmast väggen för att möjliggöra kabeldragning under golvet.

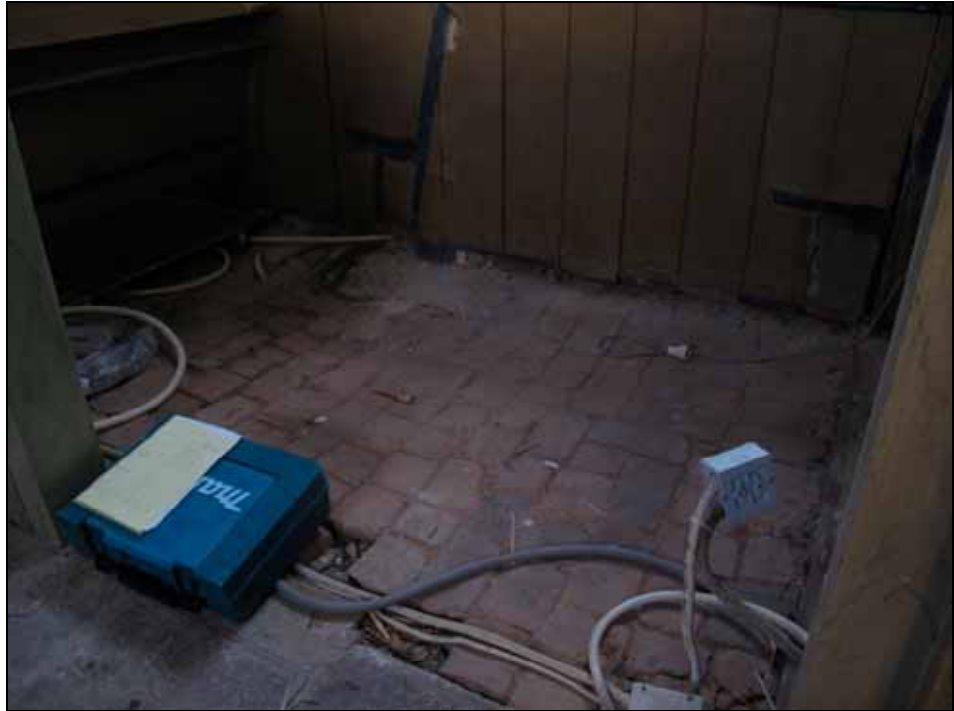
Tegelgolvet som framkom under bänkkvarteren var oregelbundet lagt med både hela och avslagna stenar. Tegelmaterialet mätte 28 x 14 x 7-8 cm. Fogarna bestod av sand och tycktes helt sakna fogbruk. Eventuellt kan sanden från början ha utgjort ett lerhaltigt bruk. Tegelytorna hade flera sättningar och var delvis skadad till följd av rördragningar. Även mittgången har varit tegelbelagd och finns på foto så sent som 1916. Brädgolvet som togs bort blev reparerat 1986 av Bengt Eriksson. Budskapet fanns förevigat på en bräda under golvet.

Äldre tegelgolv som tidigare var dolt under bänkkvarterets trägolv. Ersattes med nytt tegelgolv. Vy under läktarens södra sida. Foto: Cecilia Pantzar.

Det nya tegelgolvet lades enhetligt på tvären mot långhusets längdriktning. Teglet sattes i sand och fogades med hydrauliskt kalkbruk. Det handslagna teglet kommer från Falkenløve i Danmark och var ett restparti tillverkat för Vadstena kungsgård/kloster.

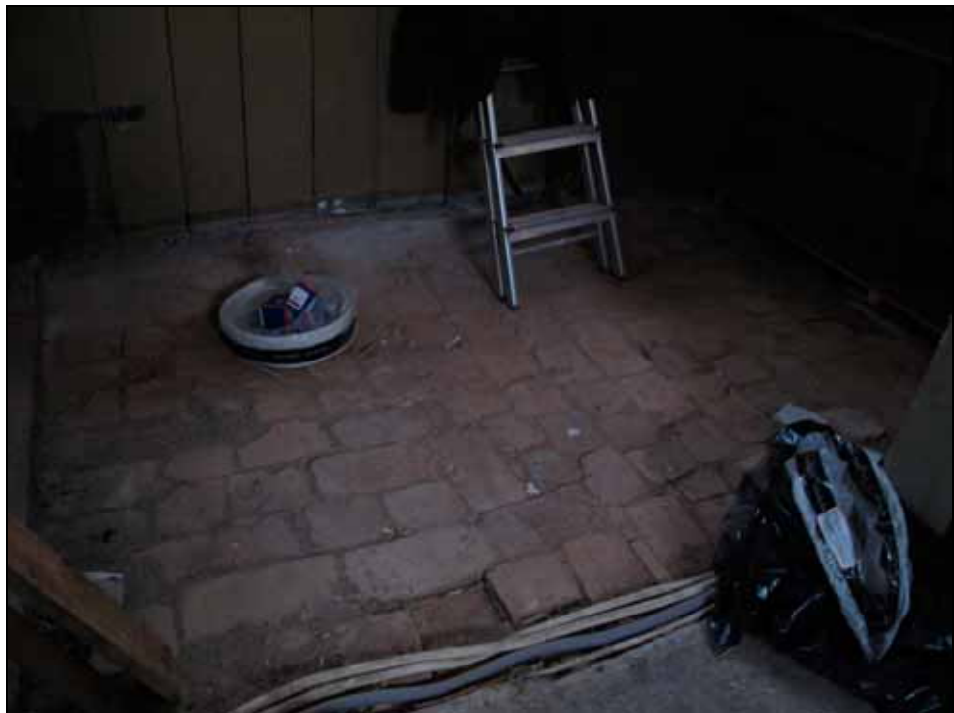
Äldre tegelgolv som tidigare var dolt under bänkkvarterets trägolv. Ersattes med nytt tegelgolv. Vy under läktarens norra sida. Foto: Cecilia Pantzar.

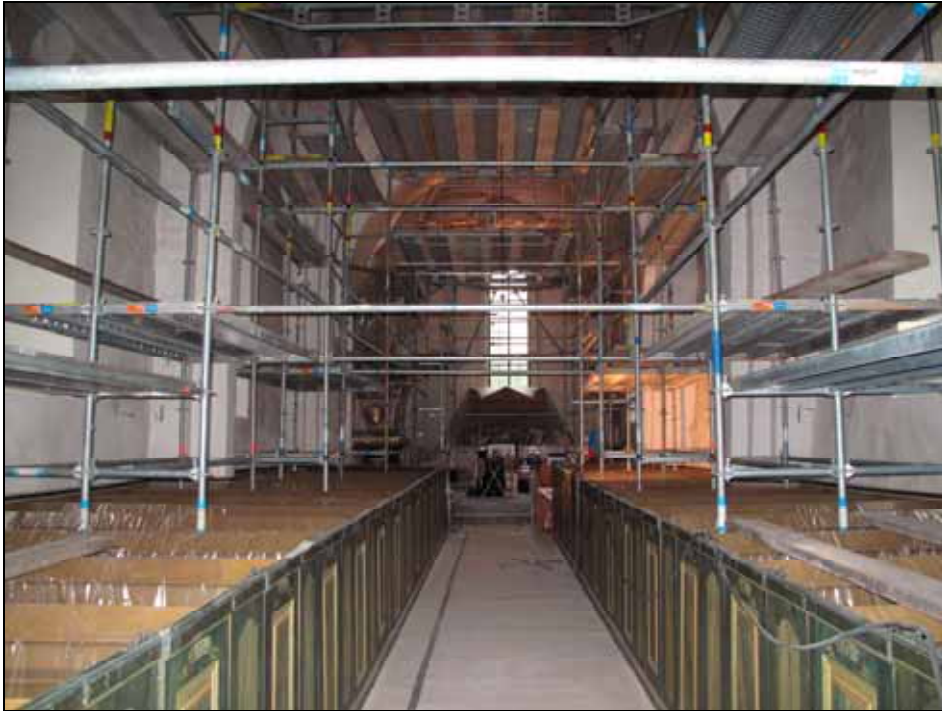
Kyrkorummet var nedsmutsat och i behov av rengöring och översyn. Putsade ytor på väggar och valv åtgärdades av konservator. Rengöring utfördes med gomma pane. Putsen var i allmänhet välhållen med mindre spridda sprickor. Sprickor och putsskador ilagades med kalkbruk och infärgades med bruten kalkfärg.

Vy över kyrkorummet fram mot koret under pågående rengöring. Foto: Cecilia Pantzar.

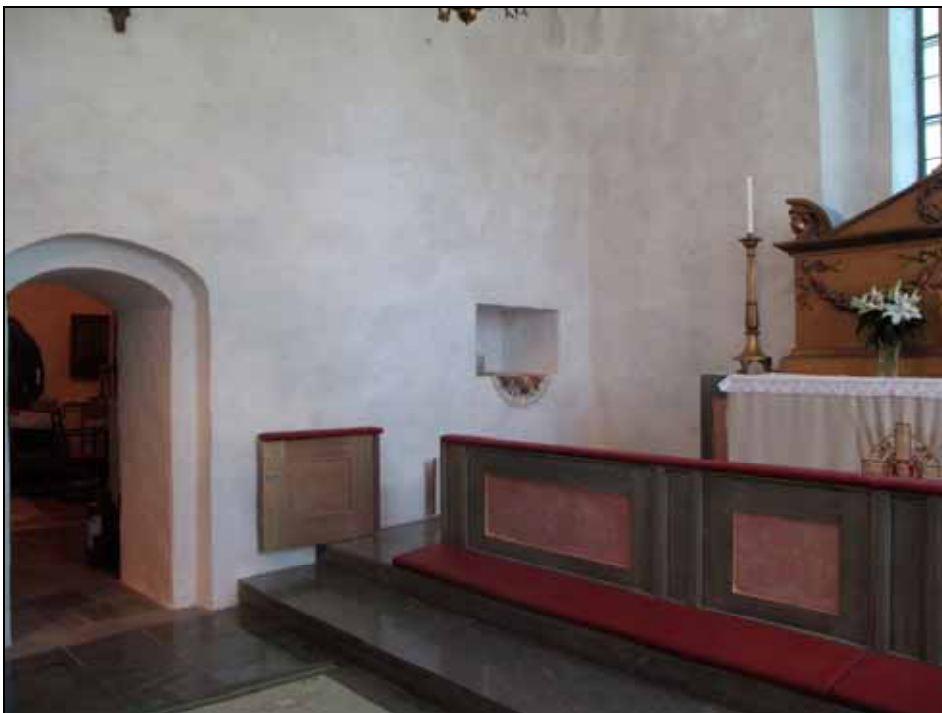
Koret med altarring i ny skepnad. Dörren är flyttad och knäfallet omklätt i rött skinn. Foto: Cecilia Pantzar.

Altarringens öppning flyttades norrut. Den nya grinden utfördes av misstag utåtgående. För att göra den prydlig även i öppet läge målades insidan med bronsering. Knäfall och överliggare kläddes om med mörkrött skinn. Ett mer smutstålignat utförande än det tidigare ljusst naturfärgade skinn.

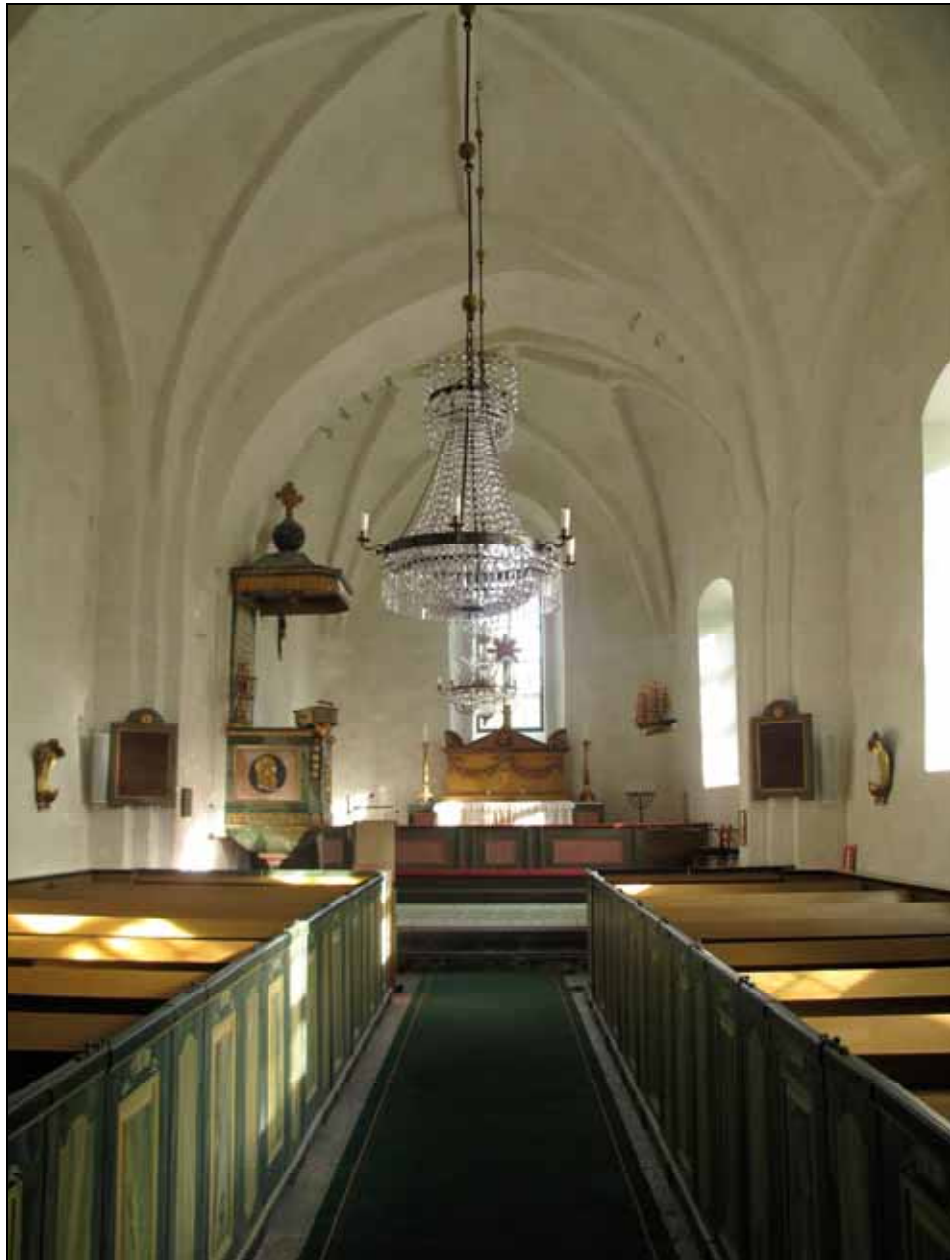
Kyrkorummet åt öster efter rengöring av väggar och valv. Foto: Lisa Sundström.

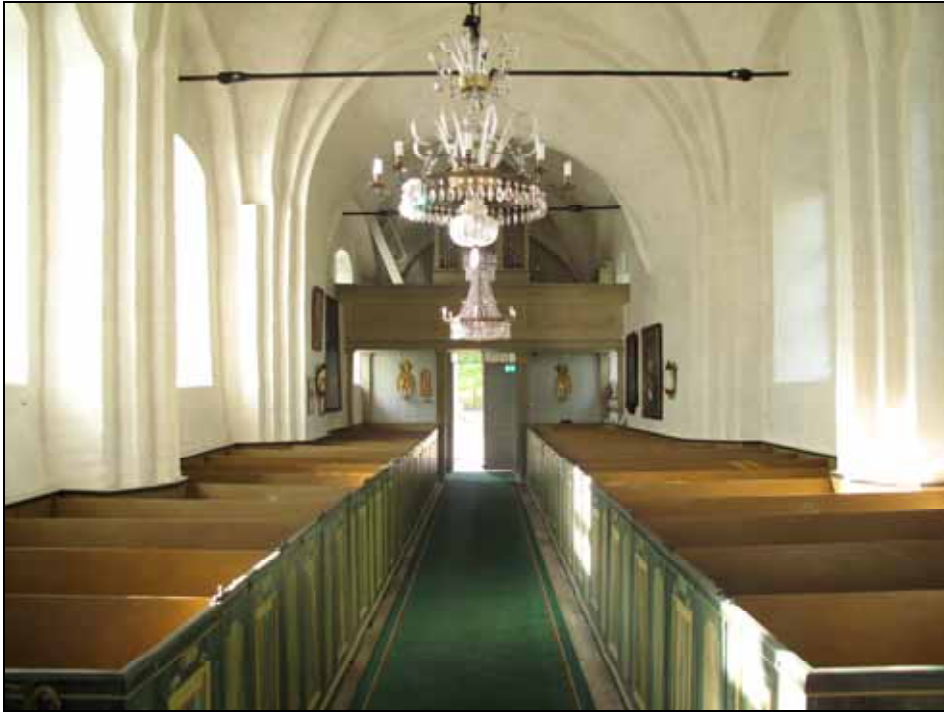
Kyrkorummet åt väster efter rengöring av väggar och valv. Foto: Lisa Sundström.

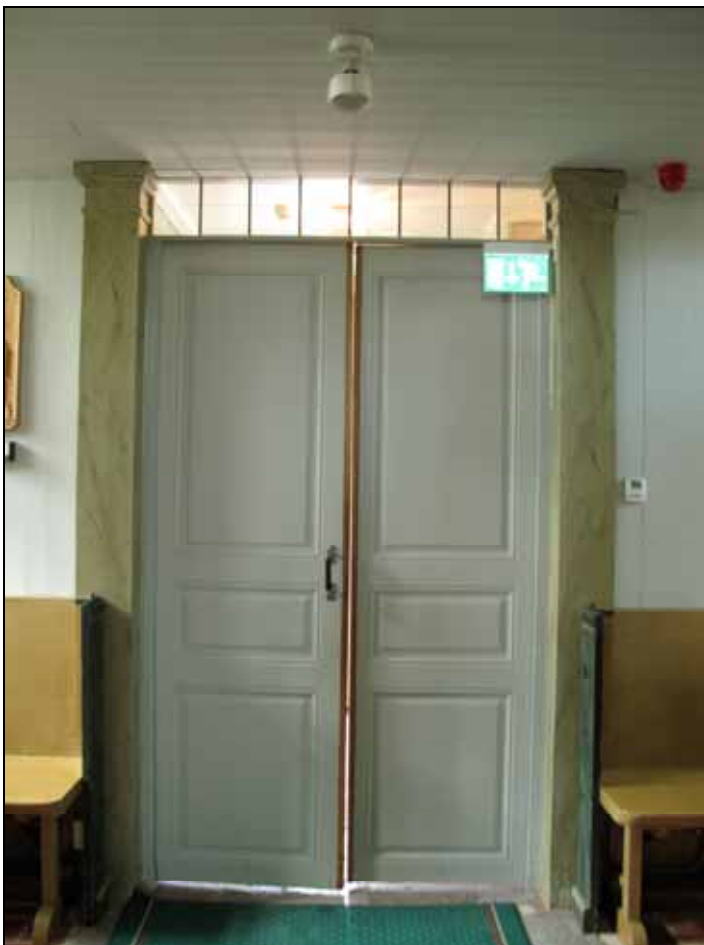
Pardörren försågs med nytt överljus. Foto: Lisa Sundström.

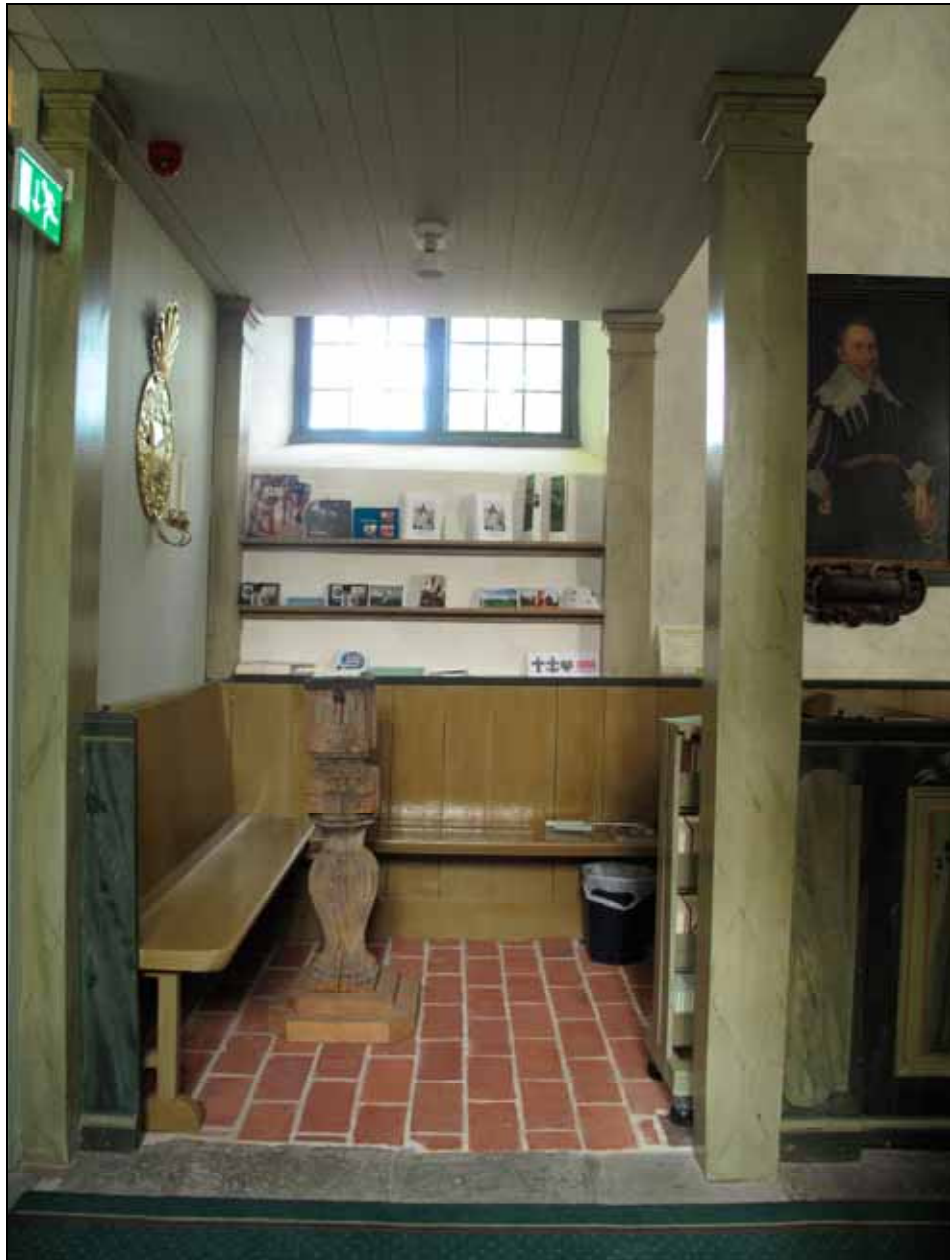
Långhusets norra bänkkvarter där de bakre bänkraderna tog bort. Nytt tegelgolv lades och bänkar byggdes. Foto: Lisa Sundström.

Under läktaren i väster skapades två öppna utrymmen för blandad verksamhet som till exempel kaffeservering. De slutna bänkkvarteren öppnades upp lokalt och två bänkrader avlägsnades på respektive sida av mittgången. Trägolven togs bort och de underliggande äldre tegelgolven byttes ut mot nya tegelbelagda golvytor. Nya sittplatser anordnades utmed väggarna i form av träbänkar som monterades på befintlig väggpanel. Pardörren mellan kyrkorum och vapenhus bevarades men kompletterades med ett blyspröjsat överljus.

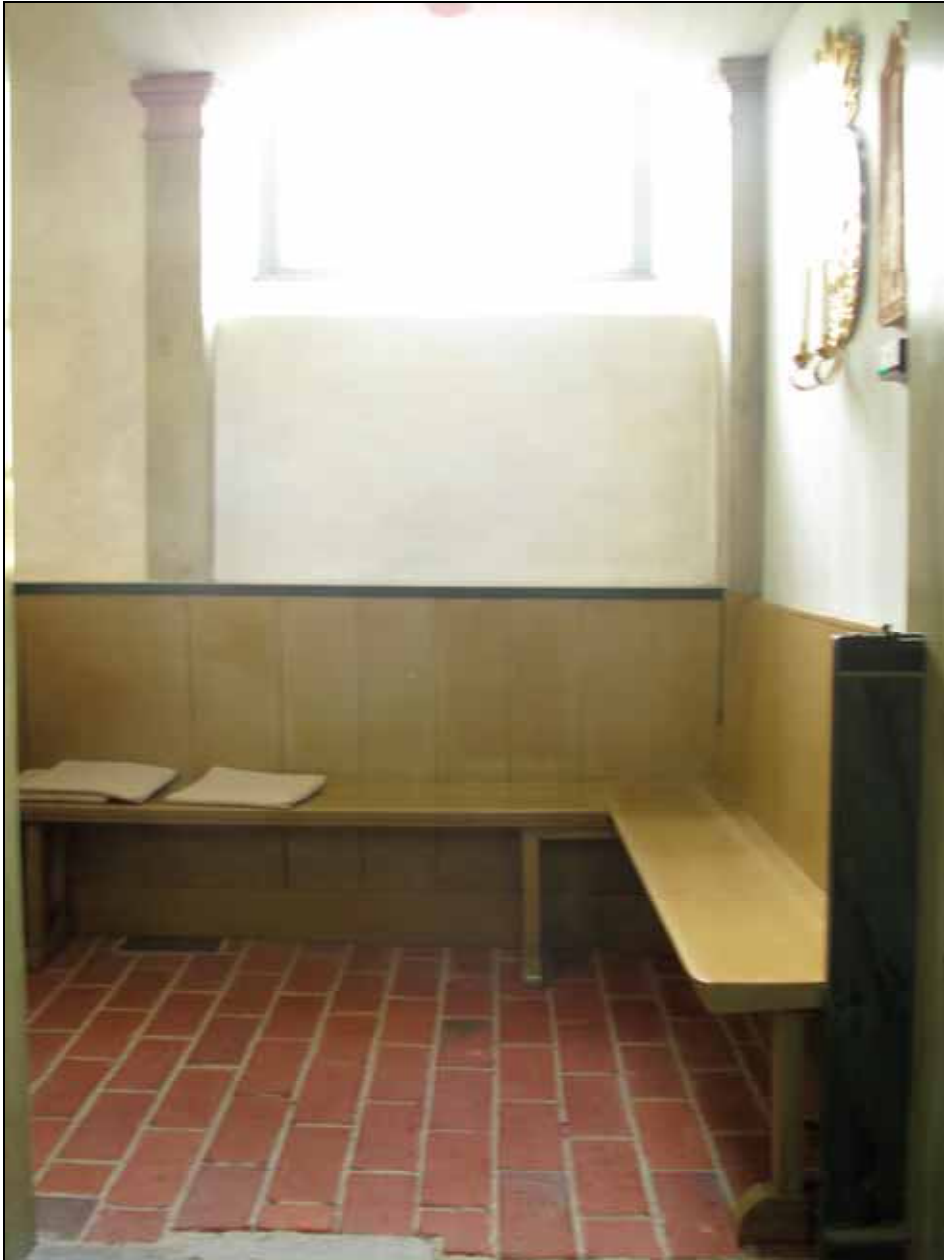
Långhusets södra bänkkvarter där de bakre bänkraderna tog bort. Nytt tegelgolv lades och bänkar byggdes. Foto: Lisa Sundström.

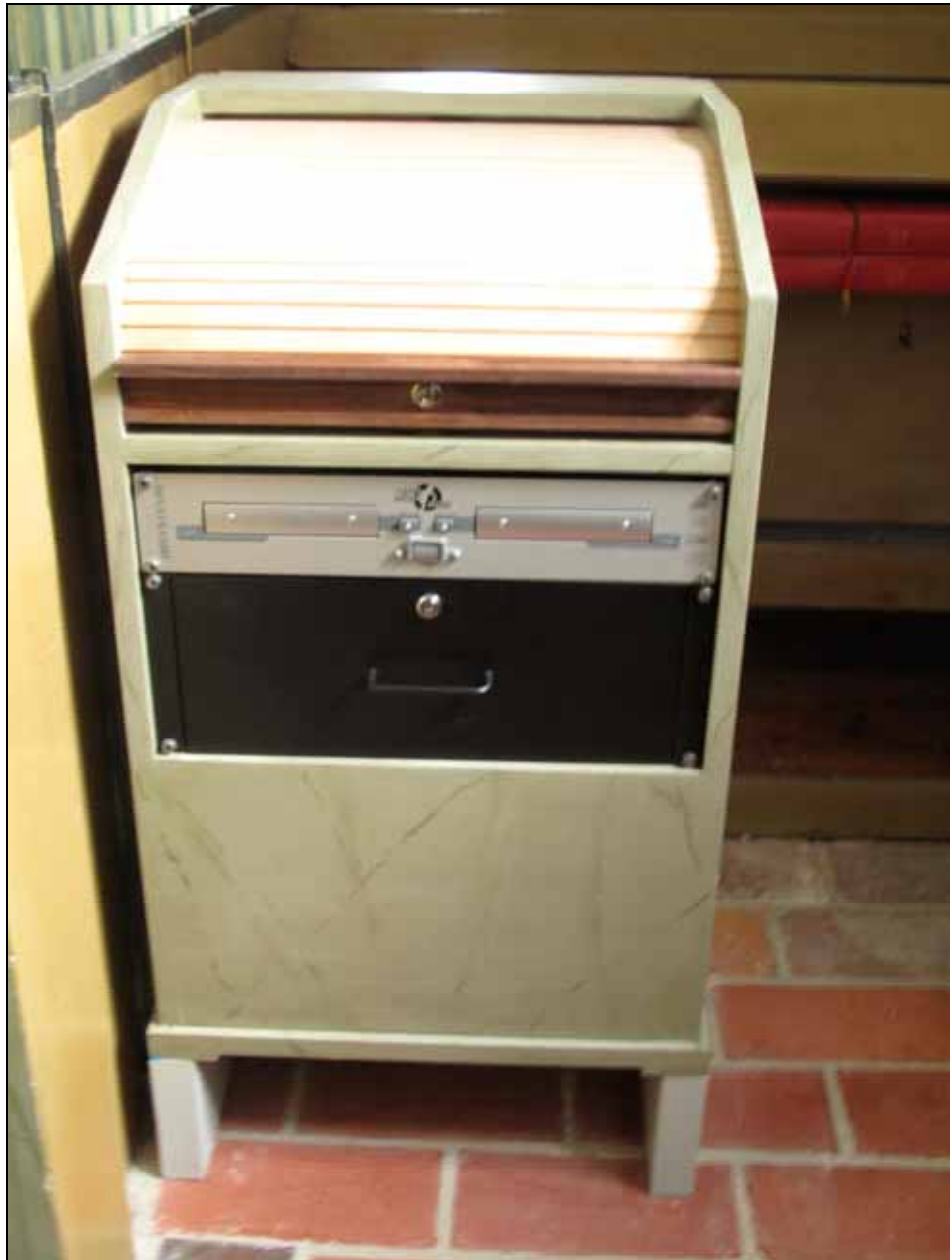
Manöverpanel nyttillverkades efter förslag från arkitekt Erik Langlet. Foto: Lisa Sundström.

Ny manöverpanel tillverkades efter ritningar av arkitekt Langlet. Manöverpanelen målades in i grön marmoreringsmålning. Ny bokvagn tillverkades av Gunnar Axe, boende på Adelsö. Bokvagnen målades även den i grön marmoreringsmålning.

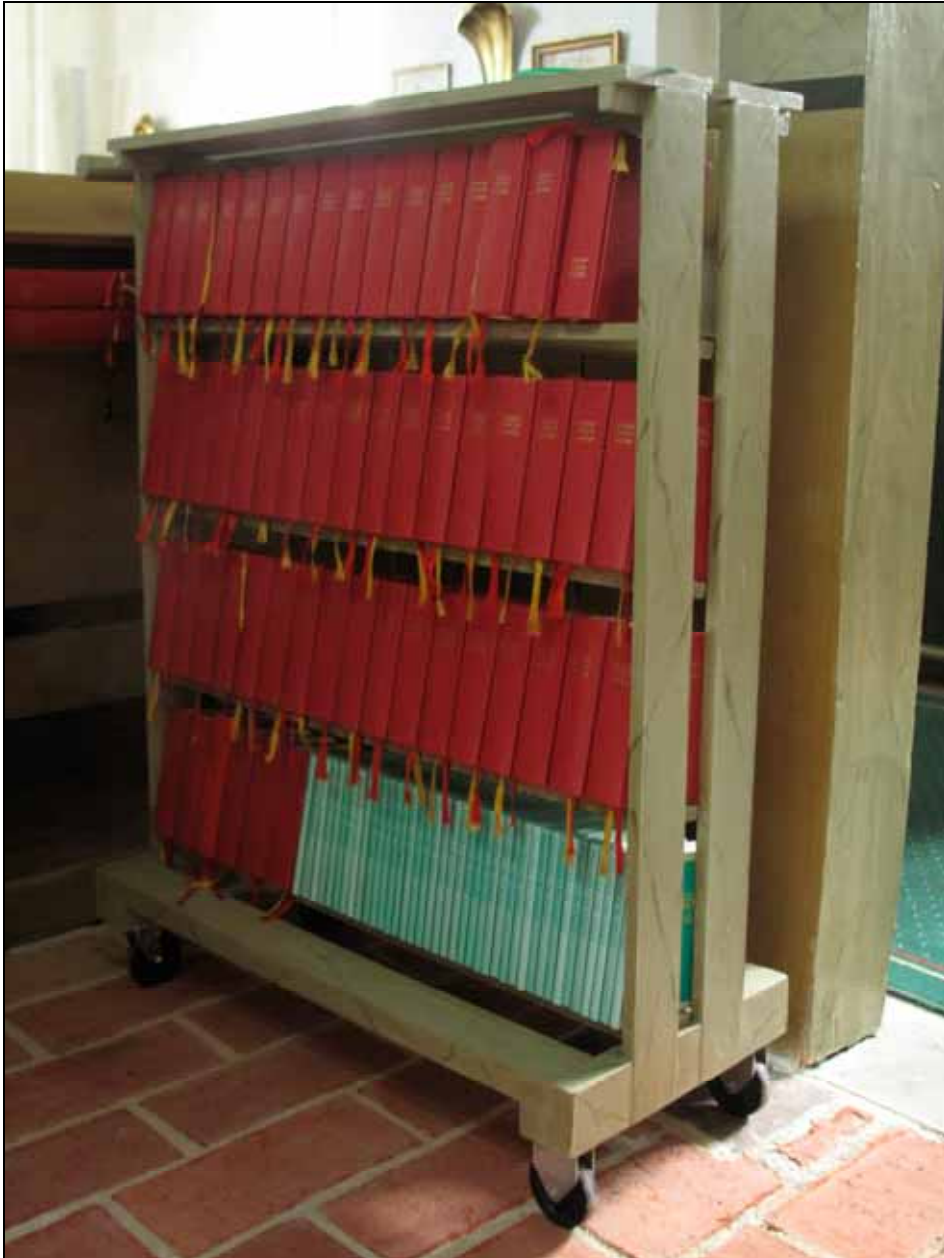
Nytt bokbord tillverkades av Gunnar Axe, Adelsö. Foto: Lisa Sundström.

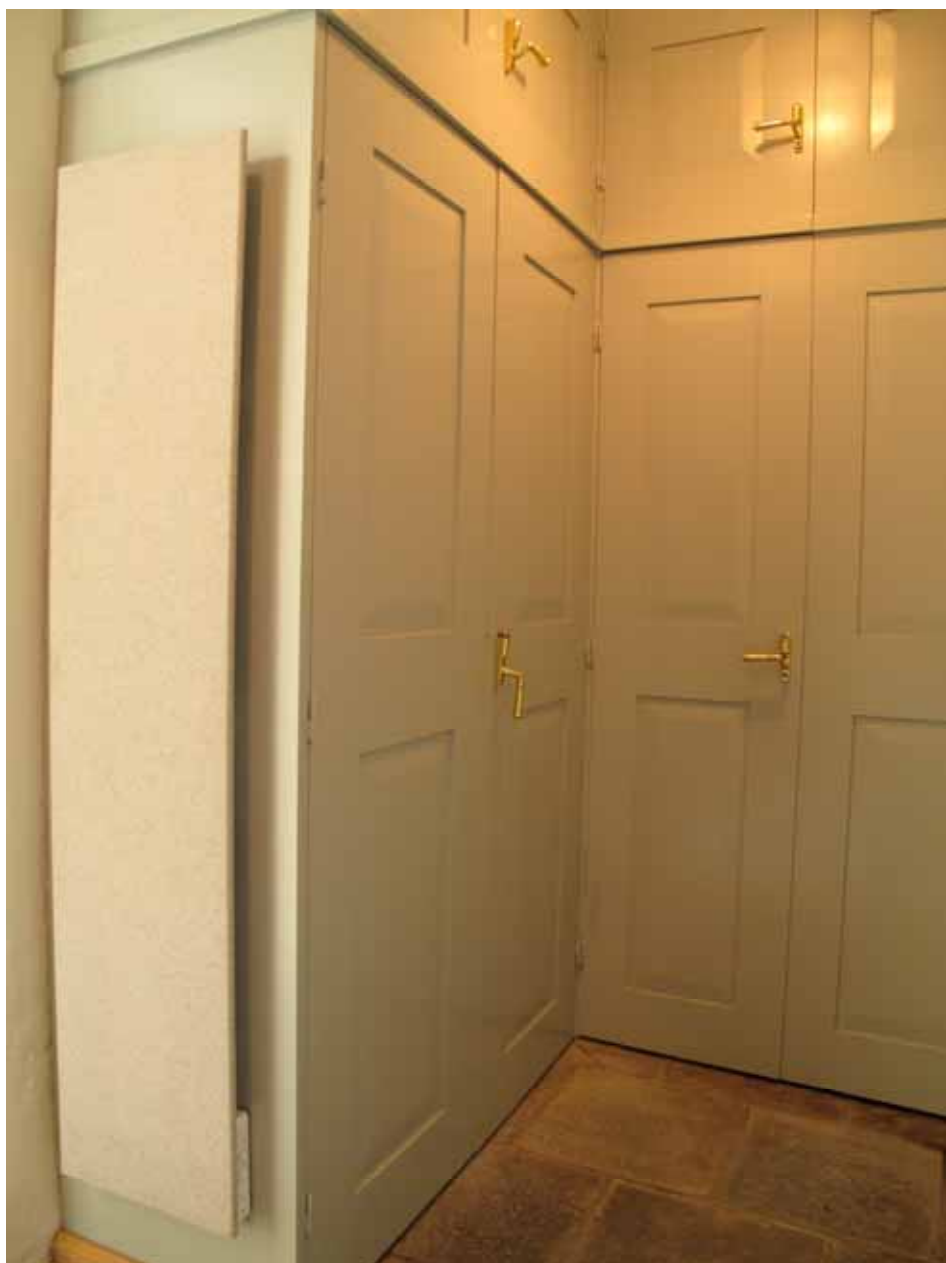
Ny snickeriinredning i vapenhuset samt ny stående radiator på skåpets gavelsida. Foto: Lisa Sundström.

Vapenhusets nya skåpinredning målades i en ljusgrå grundton med marmorering på dörrpartier.

Ett nytt element monterades just innanför ytterdörren på skåpinredningens gavel. Elementet, av fabrikat LVI, är utfört i ljust stenimiterande material.

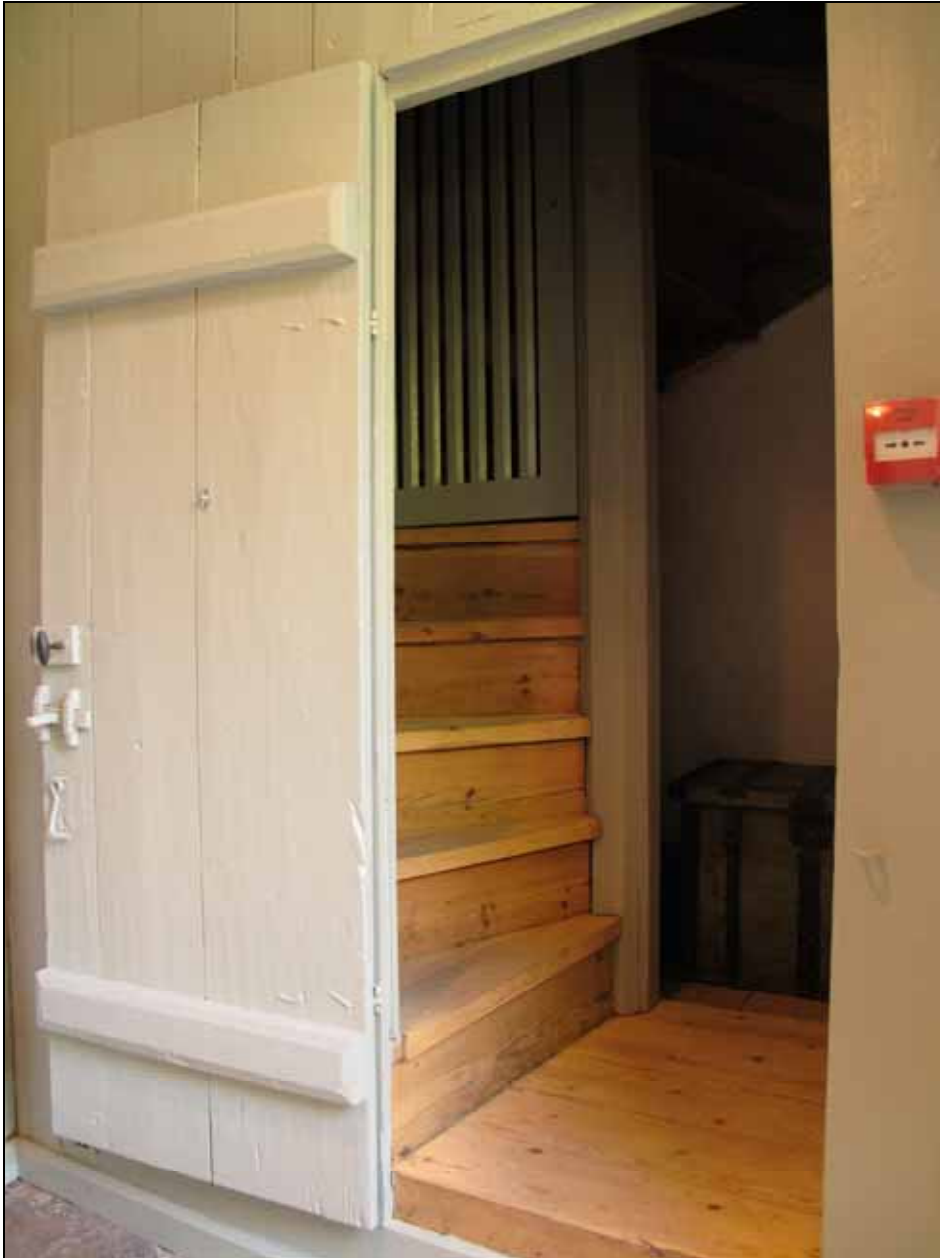
I vapenhuset ordnades dörren till läktaren i permanent uppställt läge. Grind tillverkades till trappan samt stegen slipades. Foto: Lisa Sundström.
