Bergshamra kvarn

Antikvarisk medverkan vid renovering av kvarnbyggnad med kvarnkammare,
Länna hembygdsförening, Länna socken, Norrtälje kommun, Uppland

Rapport 2011:42

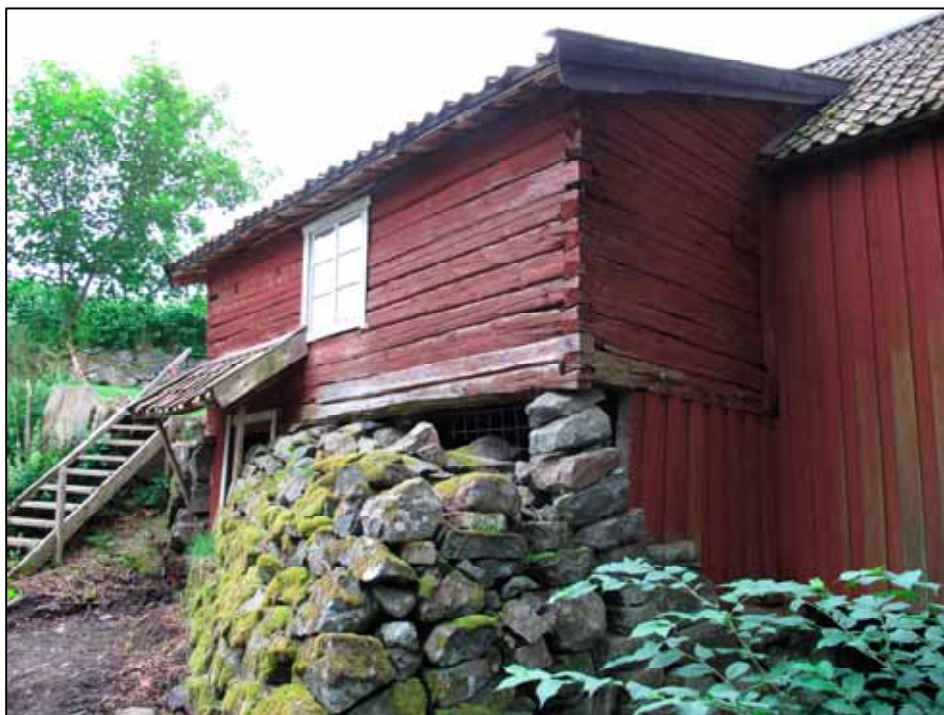
Grundmuren i det norra hörnet hade till viss del rasat och gav inte bärlinan adekvat stöd. Bärlinan har höjts och muren kompletterats med utfallen sten samt sten samlad lokalt på platsen.

Kvarnens norra hörn med rasad grundmur. Lp20111000.

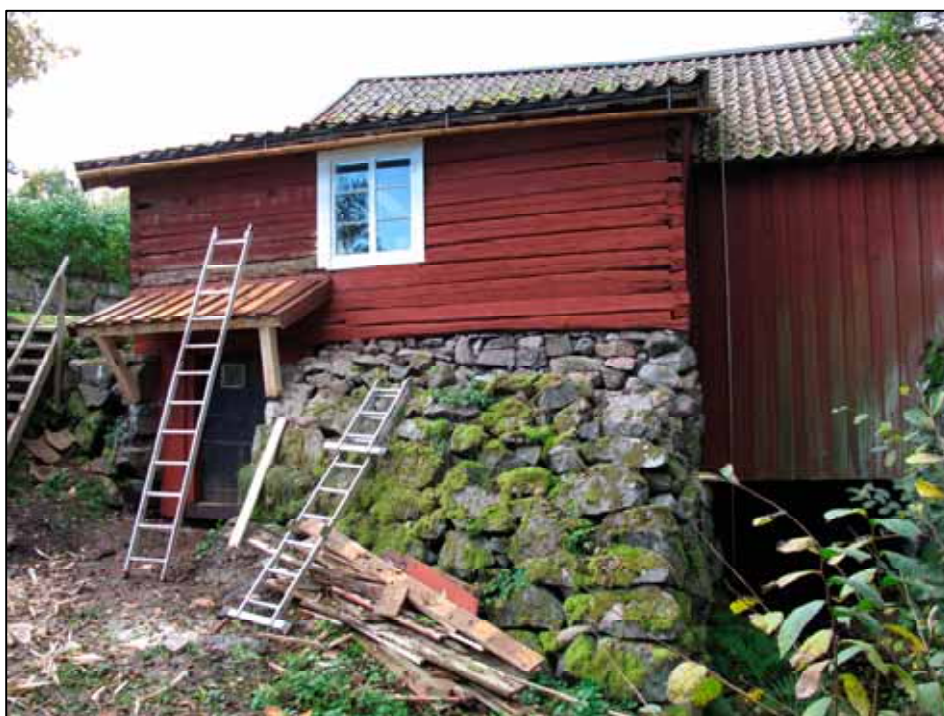
Grundmuren efter komplettering med ny sten. Lp20111005.

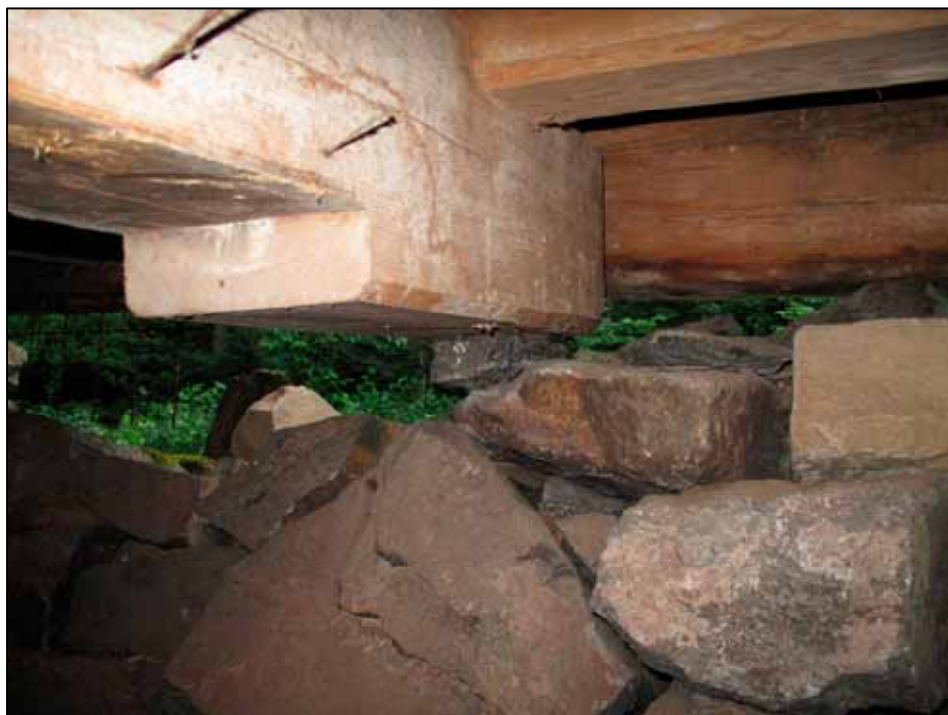
Bärlina på grundmuren invändigt innan komplettering. Lp20110999.

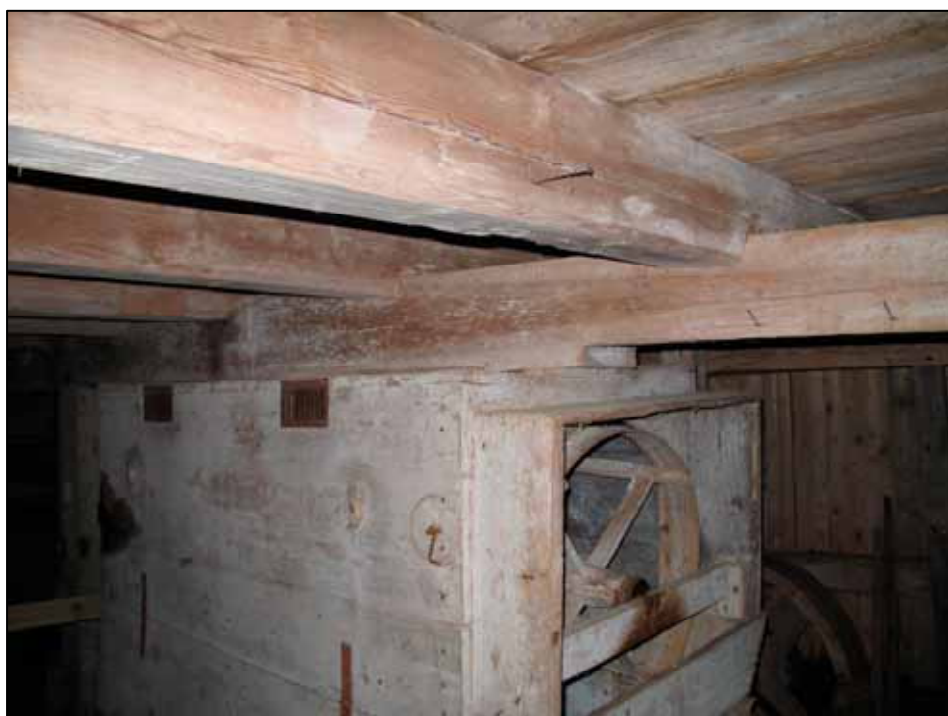
Den höjda bärlinan gav även möjlighet till återplacering av siktlådan till sin ursprungliga plats. Lådan var hårt belastad av den sjukna bärlinan och en kompletterande stolpe av samma dimension som befintliga är nu placerad där lådan stod.

Siktlådan innan återplacering. Lp20110998.

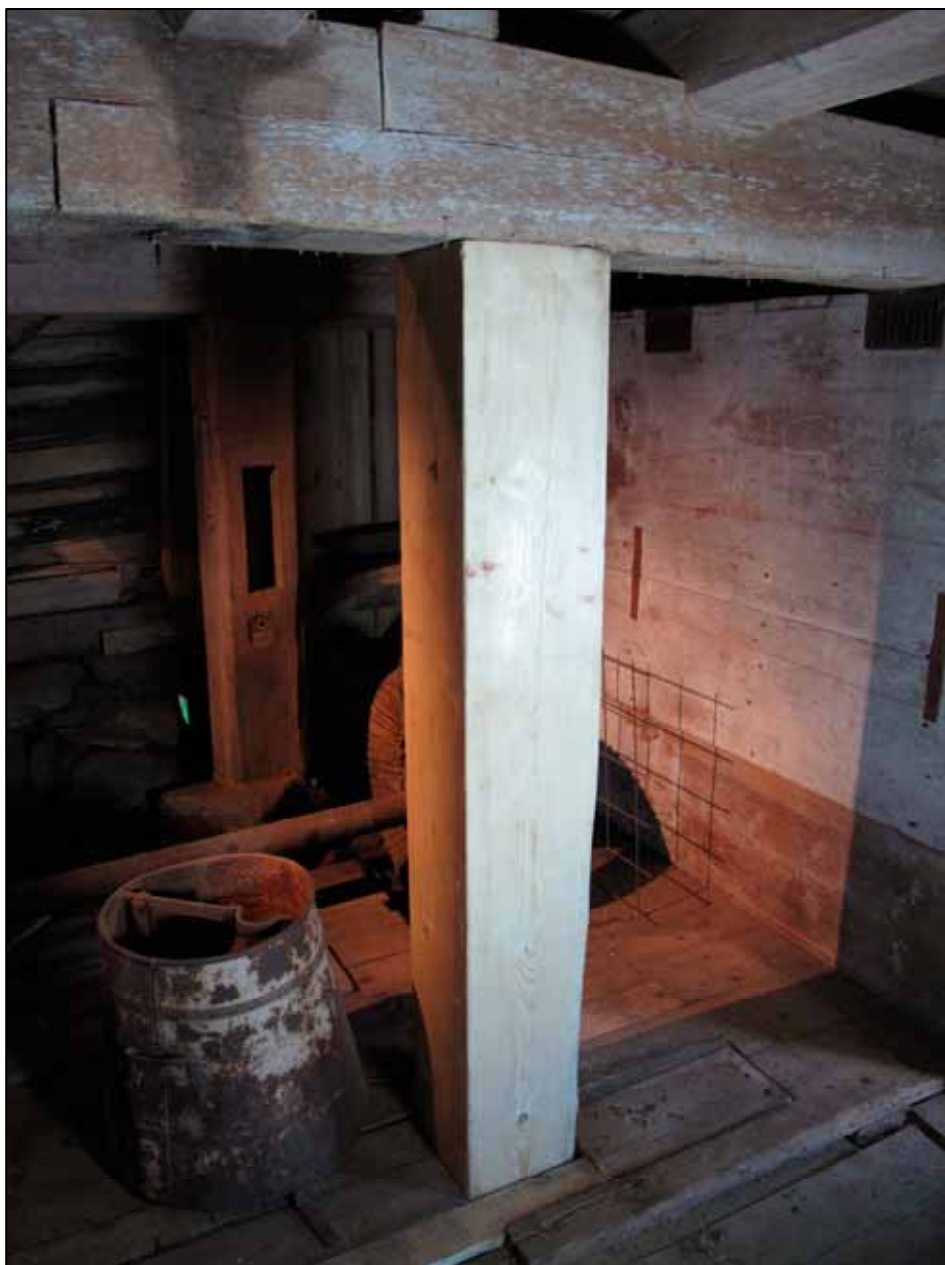
Kompletterande för bärlinan samt siktlådan i sin ursprungliga placering. Lp20111007.

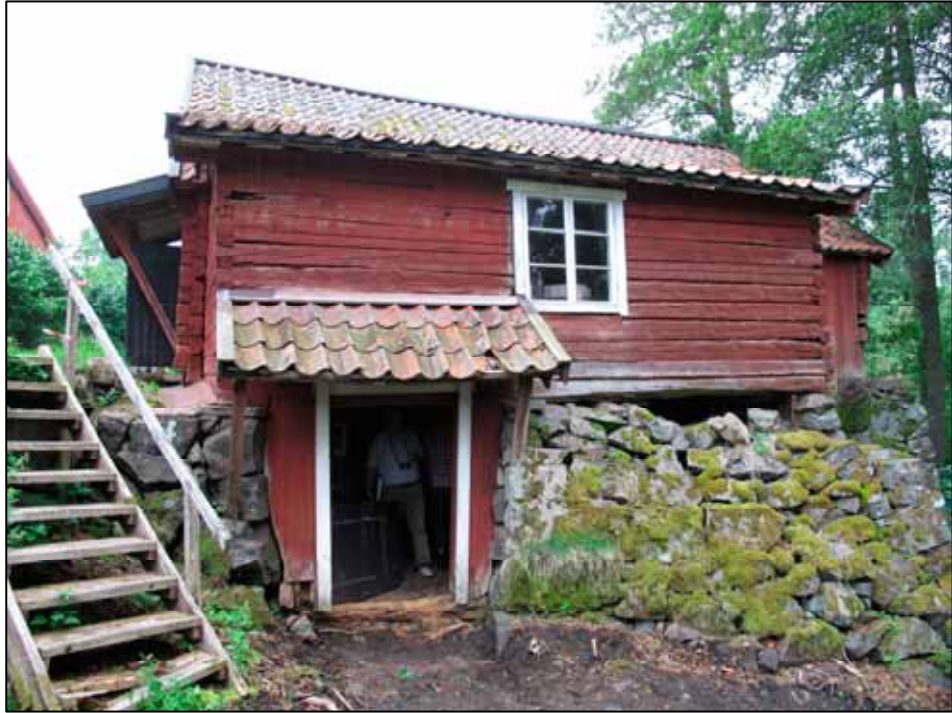
Entrén på nordöstra fasaden hade kraftigt rötskadad tröskel samt stolpe. Dessa har bytts ut och vattenavrinningen kring entrén har förbättrats för att förhindra uppkomsten av nya skador. Det tegeltäckta skärmtaket ovanför entrén var i dåligt skick och har bytts ut till ett brädtäckt. Det nya skärmtaket har fått en lägre vinkel för att inte sitta ihop med fönstret ovanför och därmed minska skaderisken på timmerstommen. Stolparna som bär skärmtaket ansluter nu till grundmuren med bultar för att minska risken för rötskador. Fasaden har även kompletterats med en hängränna för att minska fuktbelastningen

Det gamla skärmtaket med dess anslutning till fönstret samt den bortruttade tröskeln och vänstra stolpen. I bild syns föreningens ordförande Rune Underskog. Lp20111001.

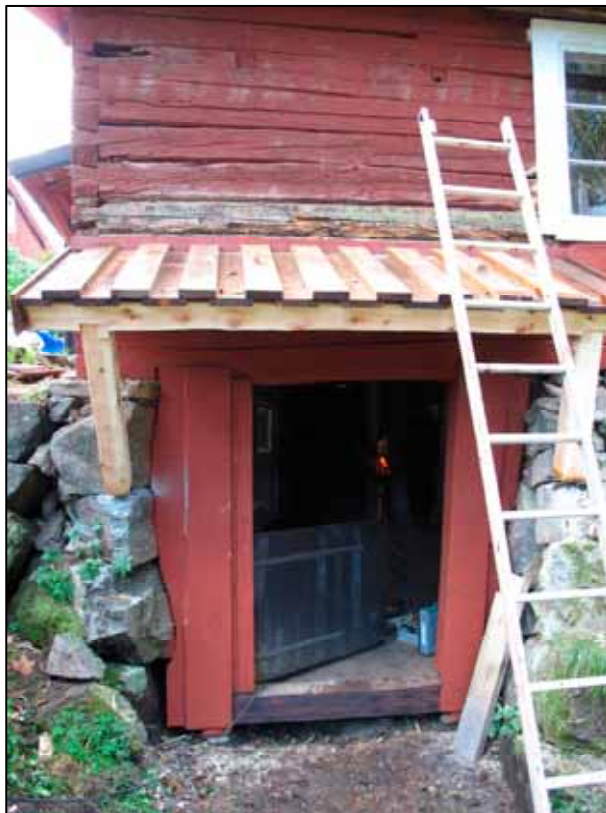
Det nya skärmtaket med falor samt ny tröskel och stolpe. Lp20111008.

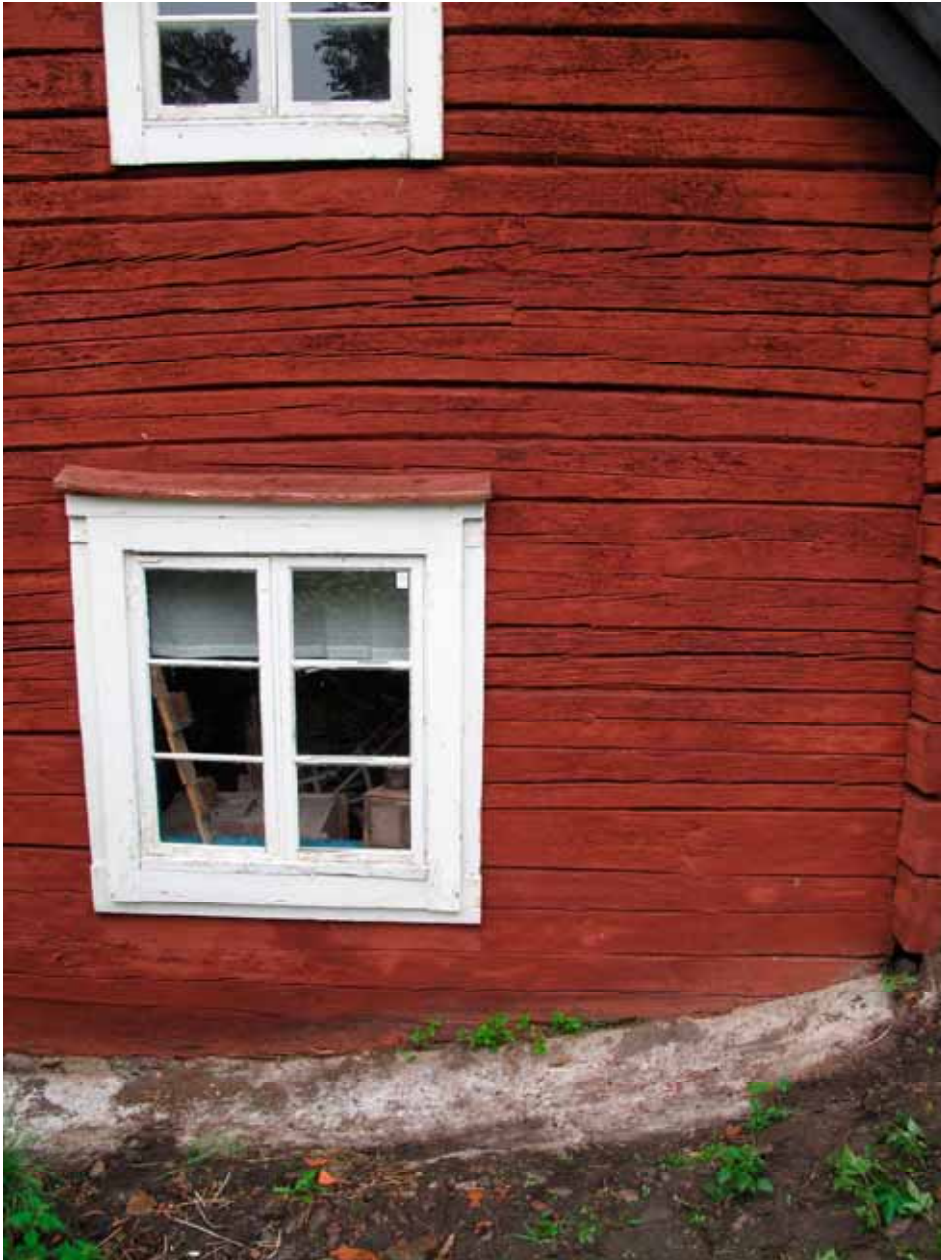
Kvarnkammaren uppvisade stora rötskador på de nedre timmervarven i det södra hörnet pga långvarigt fuktpåslag. De två nedersta varven på gavelfasaden har bytts ut och de tre nedersta på gårdsfasaden. Betongrännan på marken som löpte längs de båda fasaderna och orsakade fuktproblem med stora skador som följd har bilats bort. Grunden har kompletterats med sten och jord har grävts bort. Arbetet med dräneringen längs fasaderna har påbörjats. Invändigt lyftes golvet upp i det södra hörnet och jord samt gammalt skräp grävdes bort. Golvåsarna som var rötskadade byttes ut och vilar nu på stenar.

*Sydvästra gaveln före lagning. Här syns även betongrännans anslutning till byggnaden.
Lp20111002.*

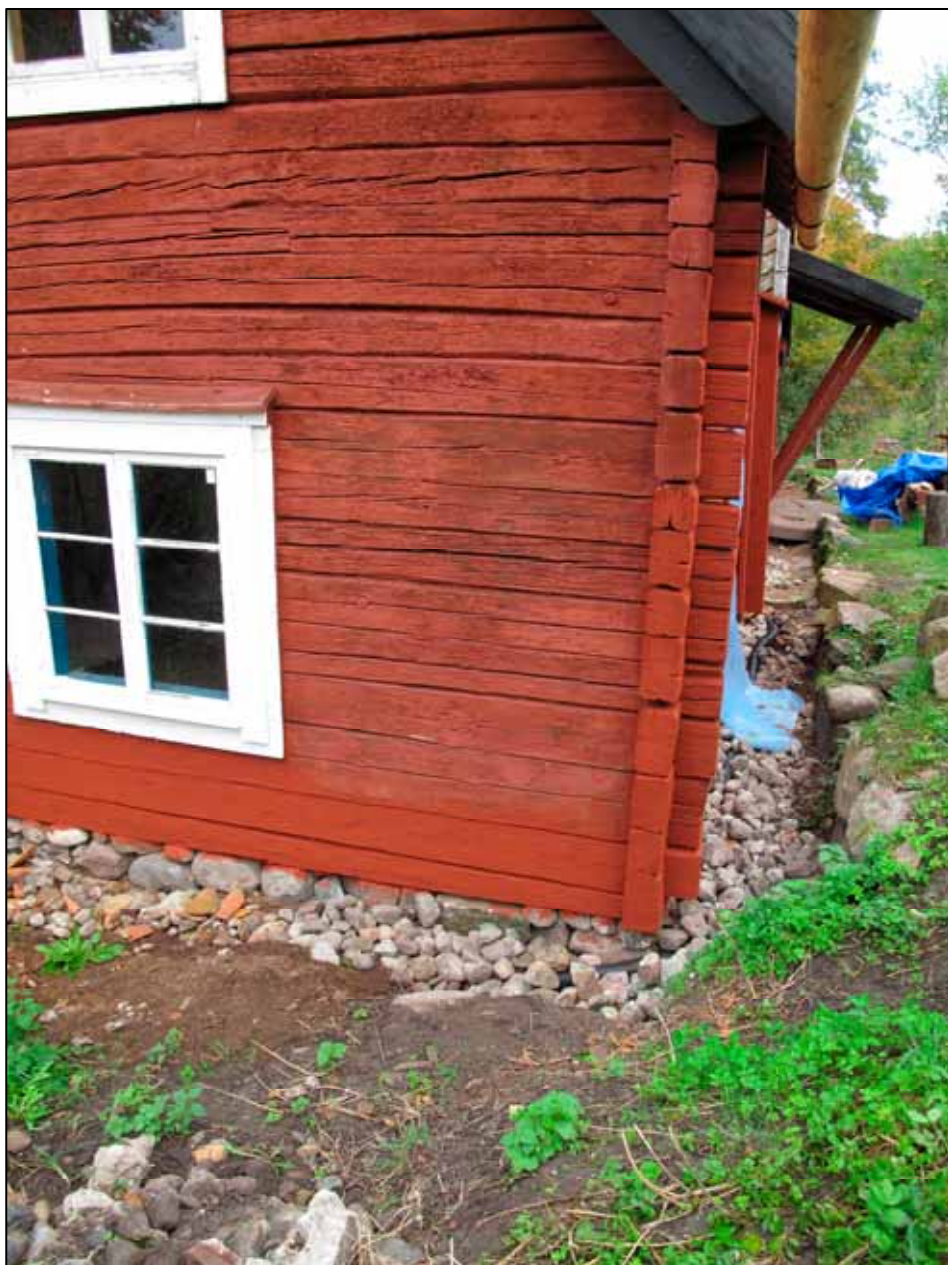
*Sydvästra gaveln efter lagning av timmerstommen samt med betongrännan bortbilad.
Lp20111004.*

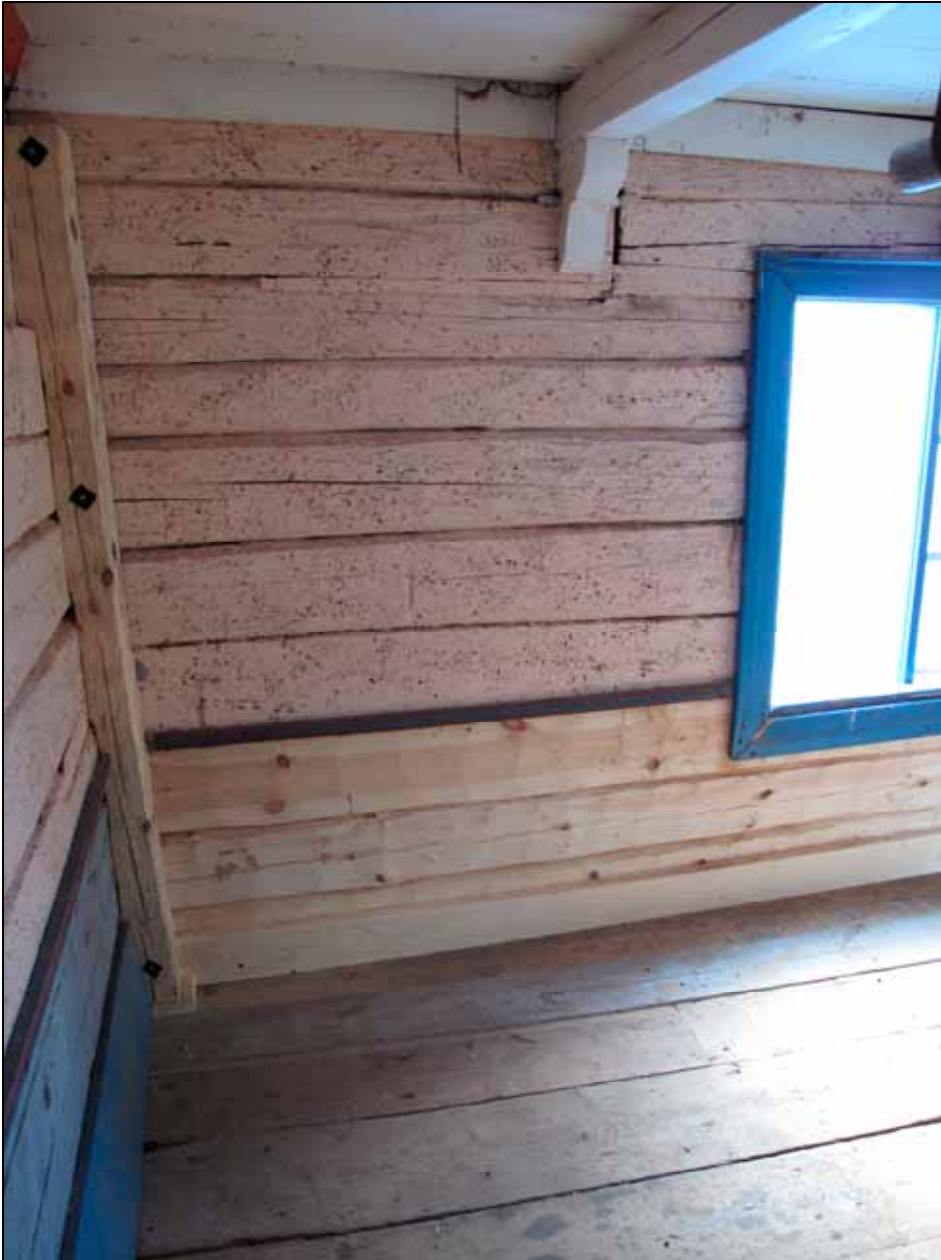
*Följaren i det östra hörnet samt de tre nya varven på gårdssidan inifrån kammaren.
Lp20111006.*

En knutlåda har tillkommit på kammarens östra hörn då knutskallarna var i så dåligt skick att dessa inte hade kunna bevaras på annat sätt. En följare har satts fast i samma hörn inne i kammaren för hållfasthetens skull.
