Brottby 1:4

Åtgärdsprogram för Brottby 1:4, Össeby-Garns socken, Vallentuna kommun, Uppland.

Rapport 2012:10

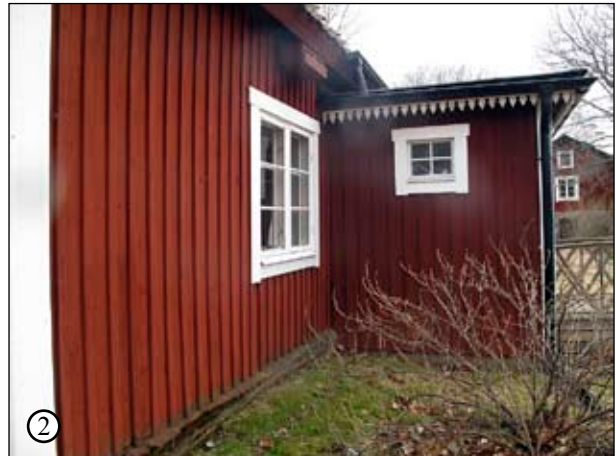
1: Enkelstugan/Torpet sett från söder. Foto H Bellberg, bildnr LP201200068. 2: Hög marknivå på norrsidan av Enkelstugan/Torpet. Foto H Bellberg, bildnr LP201200069.

Byggnadsdel	Kondition	Åtgärd	Prioritet
Konstruktion	Betongsockeln	Sprucken, men framförallt för tät konstruktion för huset i övrigt. Spår av fukt syns längs med väggliv invändigt	Bila bort sockeln och kalka in grunden med mjuk kalkputs/hydraulisk kalkputs.	1-2
	Mullbänken och golvet	Kondition ok, mullbänken torr, möjligen kommer det behövas ytterligare isolering i grunden, avvakta dock	Börja med att bila bort betongsockeln utvändigt och behåll förslagsvis det gamla golvplanket invändigt. Kika in under fasadliv om timmerstommen ser frisk ut. Ett skikt näver mellan timmerstomme och mull är bra och brukar finnas, alternativt kan någon form av syllpapp läggas vid behov. Se till att marken lutar ut från huset och att inte marken överstiger grunden. Jorden runt om behöver vara dränerande! Om inomhusklimatet efter något år inte upplevs torrt, överväg ett lager med isolering innan nya golvbrädor läggs på. Strödd släckt kalk utmed kanterna håller möss och råttor borta från fyllningen. Som isolering välj i första hand traditionella material såsom torv och kutterspån, men t.ex. mineraliska material som perlit eller skumglasgrus är bra nya alternativ. De tål fukt, innehåller inga kemikalier och brinner inte. Rådfråga en kunnig hantverkare.	1-2

Exteriör	Panelen	Kondition ok	<p>I samband med borttagande av betongsockeln såga rent panelen en aning i nederkant, ett par centimeter där den blivit rötskadad, och behåll existerande panel. Sätt istället offerbrädor nedtill och ge dessa en liten lutning utåt så att vattnet kan rinna ut från grunden. Färga in panelen på nytt med slamfärg, borsta ytan före färgning. I de fall panelen är mer rötskadad än ytligt i nederkant, byt ut bitvis och skarva med snedsågad skarv (eventuellt på några brädor på östsidan, stick med kniv för att avgöra, går kniven endast in några millimeter behövs inget byte). Offerbrädan mot öster på sydfasaden är rötskadad, byts ut.</p> <p>(Om inomhusklimatet senare visar sig för kallt kan tilläggsisolering göras. Detta rekommenderas ej ur antikvarisk synvinkel, då byggnadens uttryck riskerar förvanskas! Tilläggsisolering kräver nästan en decimeters tillägg av yttervägg. Överväg isåfall att flytta ut fönstren för att motverka att utseendet exteriört förändras. Isolering med hygroskopiska egenskaper väljs, såsom lin- eller cellulosafiber mattor. Ingen plastmatta används, då kan inte fukten passera, däremot en lufttät duk på utsidan av isoleringen, för att motverka luftförelser i isoleringen som försämrar isoleringsegenskaperna. Tänk på följderna av tilläggsisolering: fasaden kommer kraga ut över både grund och taksprång!).</p>	1-2

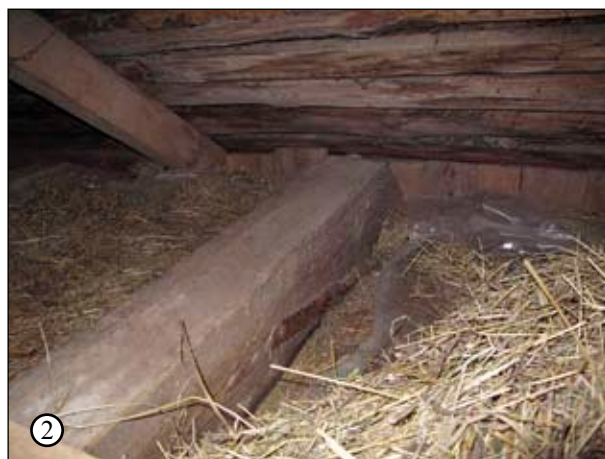
1: Handsmidda bandgångjärn på dörr på Stallängans sydsida. Foto H Bellberg, bildnr LP201200058. 2: Synligt dragjärn mot norr i bjälklag mot vinden i Stallängan. Foto H Bellberg, bildnr LP201200059. 3: Stallängan sedd från söder. Foto H Bellberg, bildnr LP201200060.

Uthusväggen mot norr	Mossbeklädnad på brädväggen	Byt ut dåliga brädor och ordna ett nytt uthusväggparti mot norr.	2
	Uthustaket mot norr	Brokighet i takmaterialen	Överväg att lägga ett enhetligt takmaterial över uthuset.	2
Interiör	Nord- resp. sydväggen	Väggen lutar i nord-sydlig riktning mot norr	Det finns dragjärn från ytterväggarna fästade i bjälklaget på vinden. En konstruktör eller kunnig hantverkare bör rådfrågas om bärligheten på väggarna är ok.	1

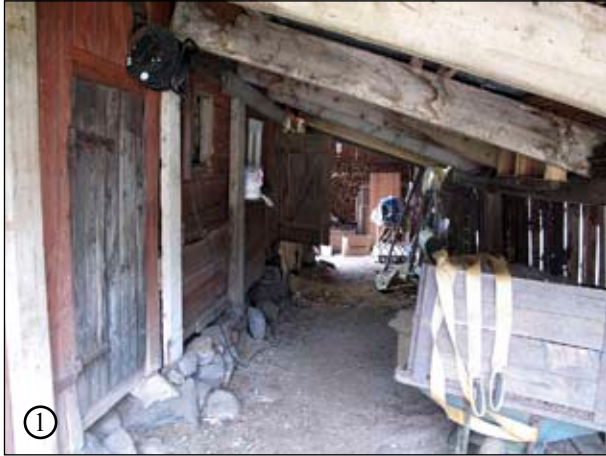
- 1: Norrsidan av Stallängans fasad, under uthustaket. Foto H Bellberg, bildnr LP201200061.
2: Västsidan av Stallängan. Foto H Bellberg, bildnr LP201200062.
3: Väggen i öst-västlig riktning i Stallängan kalvar utåt. Foto H Bellberg, bildnr LP201200063.
