Ekerö kyrka

Antikvarisk kontroll vid invändig renovering, Ekerö kyrka, Ekerö socken,
Ekerö kommun, Uppland

Cecilia Pantzar
Rapport 2011:9

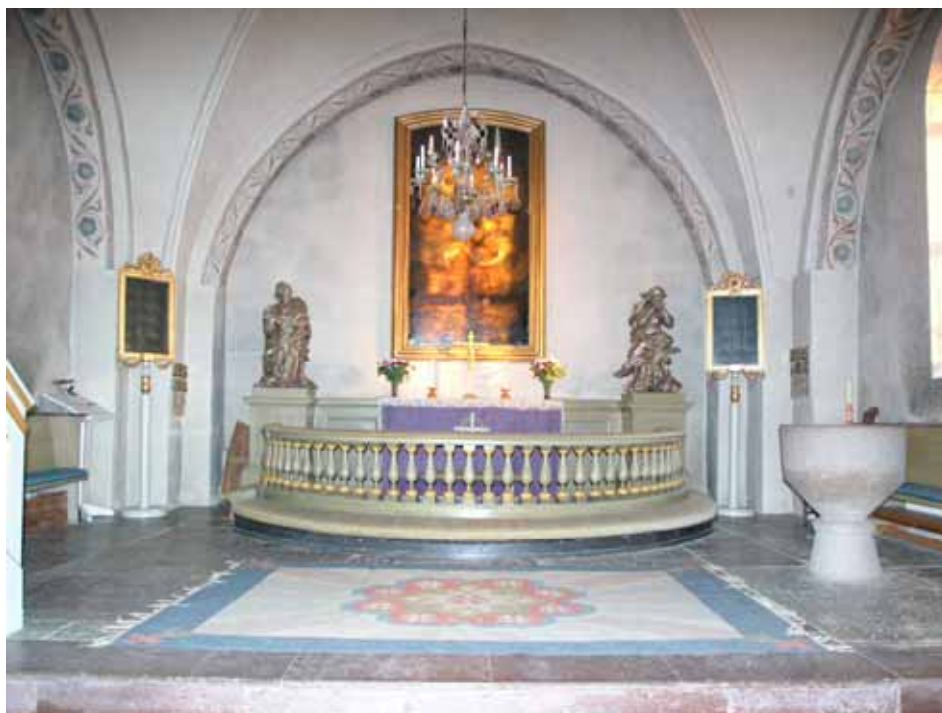
Koret före renovering med sluten östvägg. Lp20110223

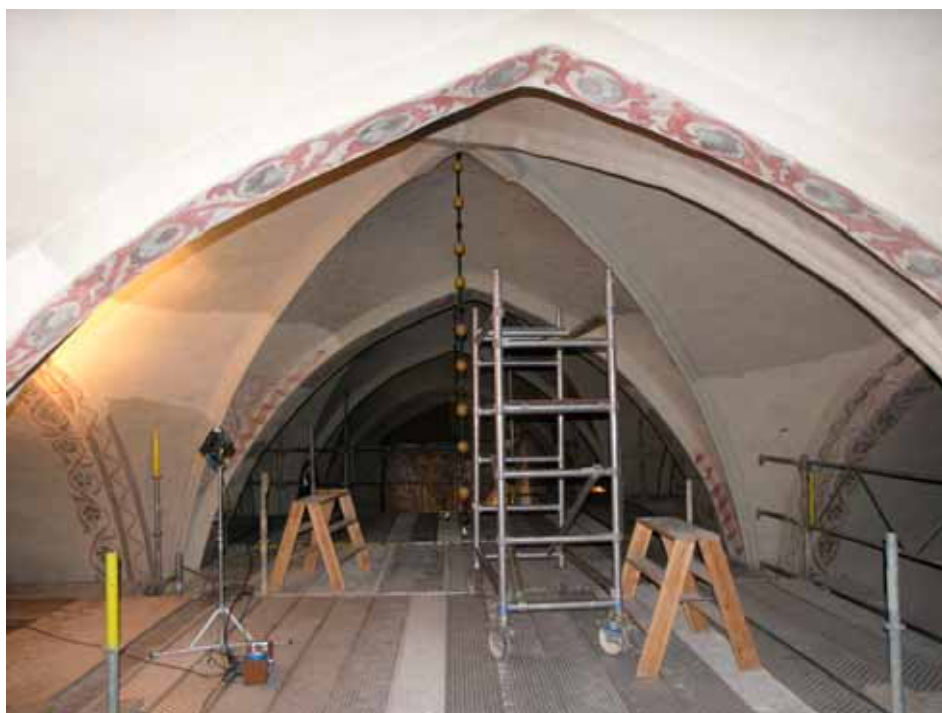
Långhusets mittvalv under rengöring. Rengjorda ytor framträder som ljusare fält. Lp20110206.

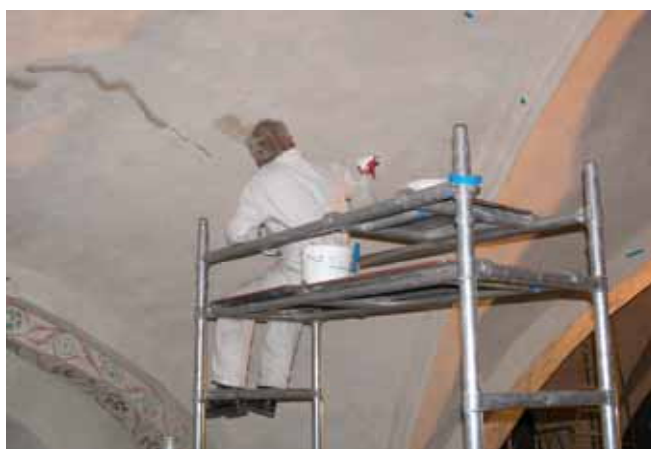
Puttsprickor lagades och tonades in. På bilden arbetar konservator Thomas Wängelin. Lp20110214.

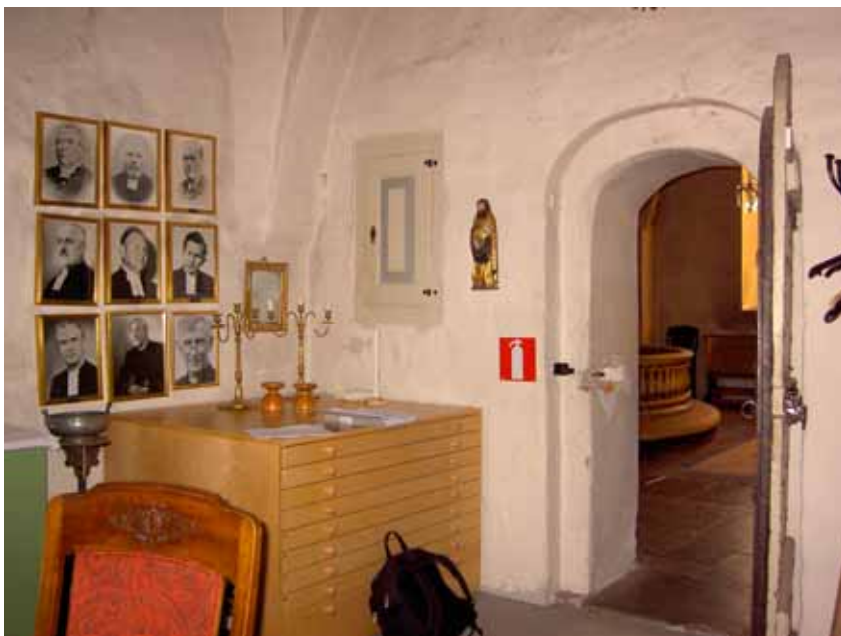
Sakristians heltäckningsmatta avlägsnades. Det underliggande lackade/fernissade brädgolvet var i relativt gott skick. Håltagning för indragning av vattenledning gjordes i sydöstra hörnet. Nytt trägolv lades på befintligt golv med mellanlägg av tunn papp. Brädorna är jämbreda och något tunnare än i södra korsarmen.

Sakristian före renovering med heltäckningsmatta och annan möblering. Lp 20110227.

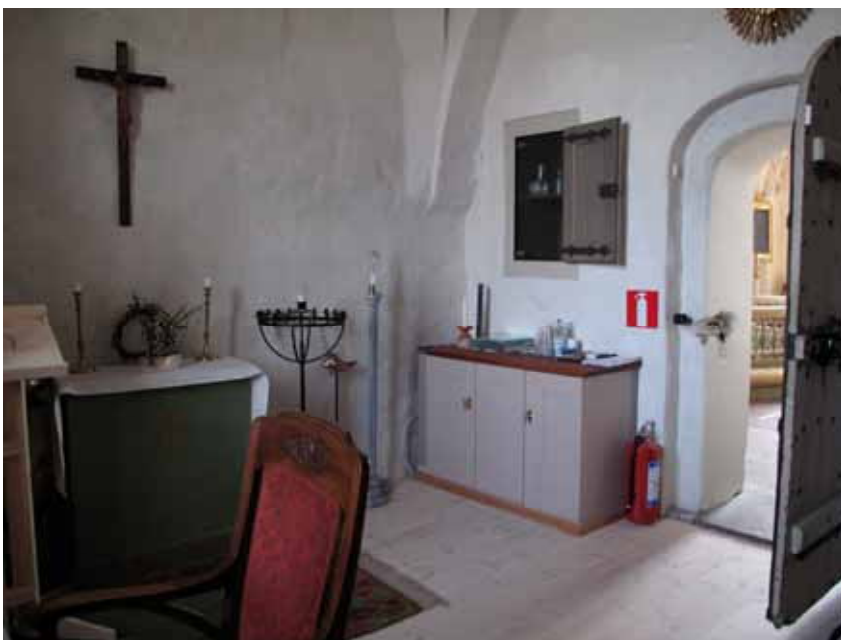
Sakristian efter renovering med nytt trägolv och ny skåpinredning som inrymmer en vask. Nischskåpet står i öppet läge och fungerar som glasad monter. Lp20110184.

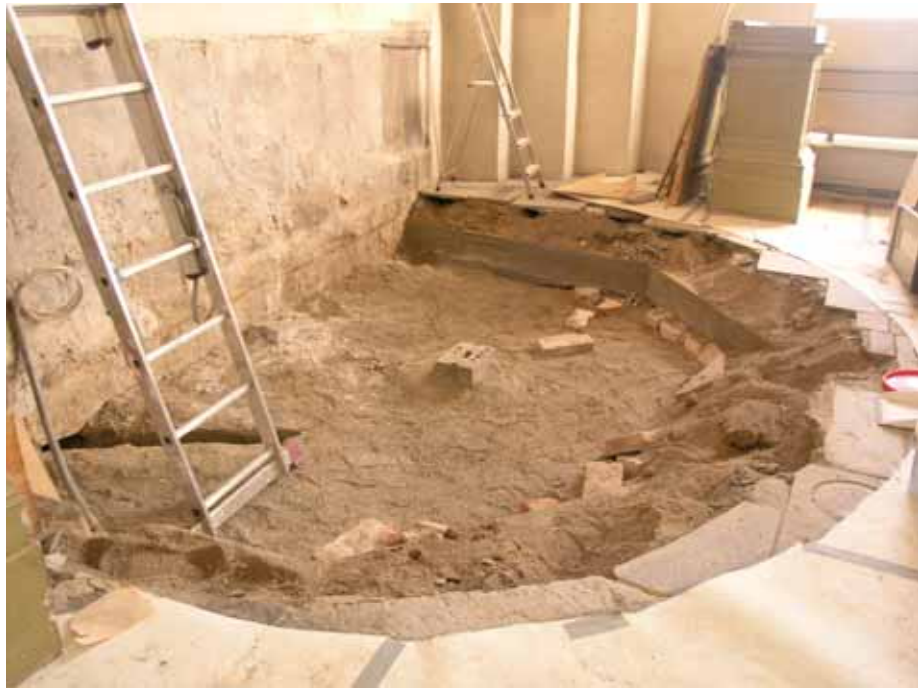
Altarringens trägolv och underliggande regelverk togs bort. Lp20110217.

Golvytan innanför altarringen var belagd med heltäckningsmatta på ett lackat brädgolv. Golvbrädorna var smala, delvis rötskadade och dåligt anpassade till det omgivande stengolvet. Befintligt golv avlägsnades för att ge plats åt ett kalkstensgolv. Brädgolvet vilade på träreglar i nord-sydlig riktning med isolerande kutterspån mellan. Reglarna låg på en grusig yta ca 50 cm nedanför korets golvnivå.

Det frilagda utrymmet fylldes med lecakulor innan gjutning utfördes med en 80 mm tjock armeringsmatta och C25-30 bruk från Slite. Den nya golvbeläggningen, av normalslipad, röd kalksten av formatet 300 x 300 mm och 12 mm tjock, sattes med förskjutna fogar i fix. Kalkstensplattorna är från Mysinge Stenhuggeri på Öland.

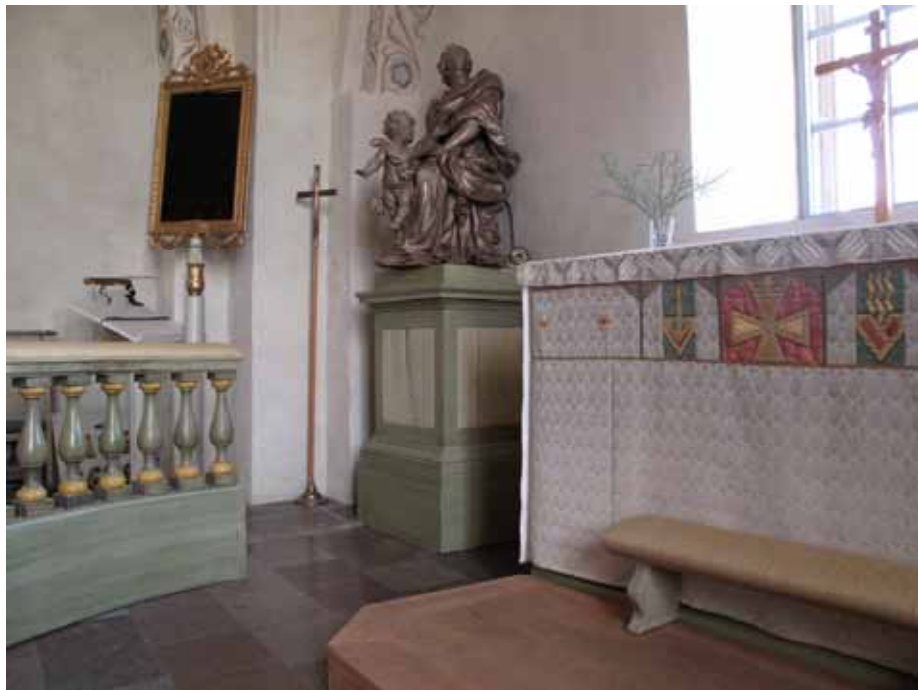
Golvytan bakom altarringen belades med kalksten i varierande fägskala från grå till röd. Ett nytt podium placerades framför altaret. Lp20110181.

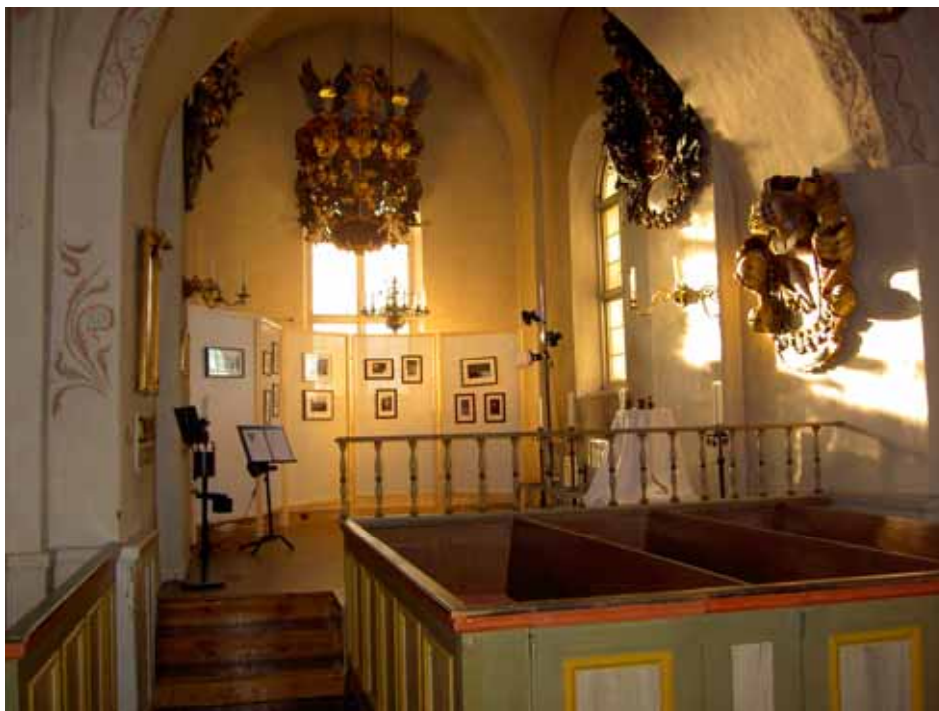
Södra gravkoret, Ingeborgskoret, före omgestaltning. Golvnivån är högre än i anslutande långhuset. Lp20110234.

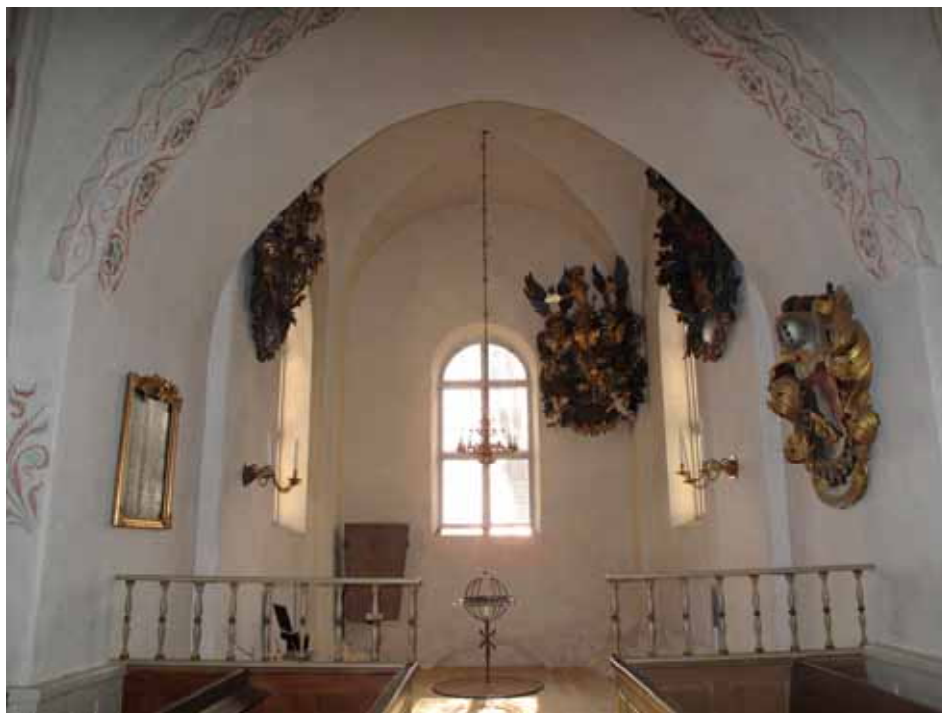
Södra gravkoret, Ingeborgskoret, i ny skepnad efter omgestaltningen. Lp20110188.

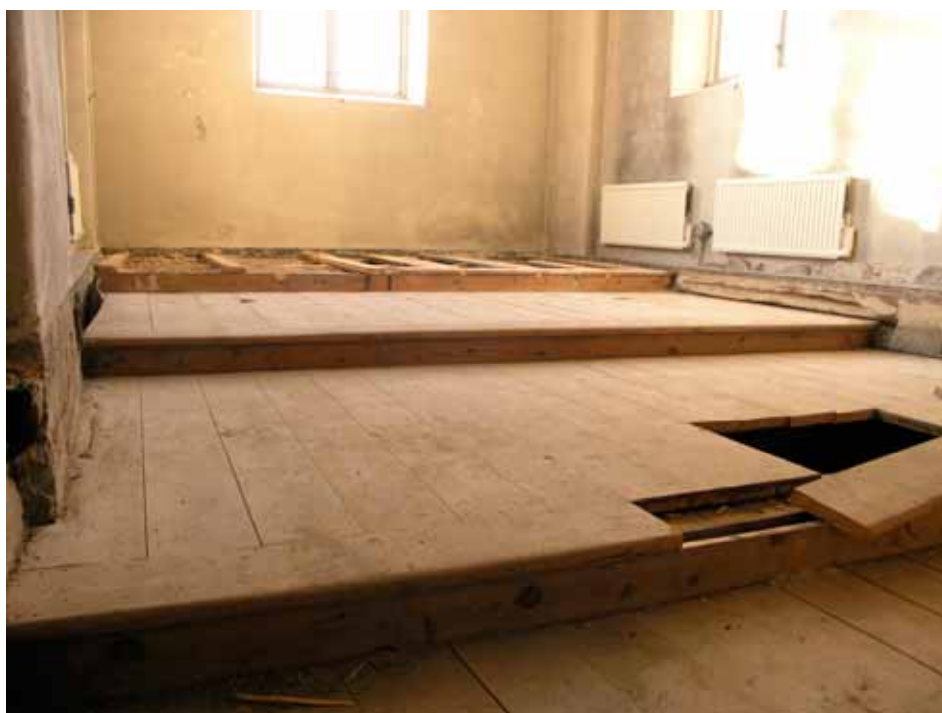
Brädgolvet från 1881 fanns till stor del bevarat under det jämnhöga befintliga trägolvet. Lp20110207.

Brädgolvet från 1881 varierade i bredd mellan 17 och 27 cm och hade en tjocklek på ca en tum. Golvet var ospontat och spikat med klippspik. Inledande tankar om att återanvända brädorna lades på hyllan, då det var svårt att få fram likartat kompletteringsvirke för de ytor som fattades. Det nya golvet reglades och isolerades med mineralull. Nya brädor av furu varierar i bredd mellan 140-180 mm och är av

tjockleken 30 mm. Golvet lades i nordsydlig riktning precis som tidigare och såpbehandlades för att åldra på ett likartat sätt som det vackra 1800-talsgolvet. Behandlingen av golven består endast av opigmenterad såpa.

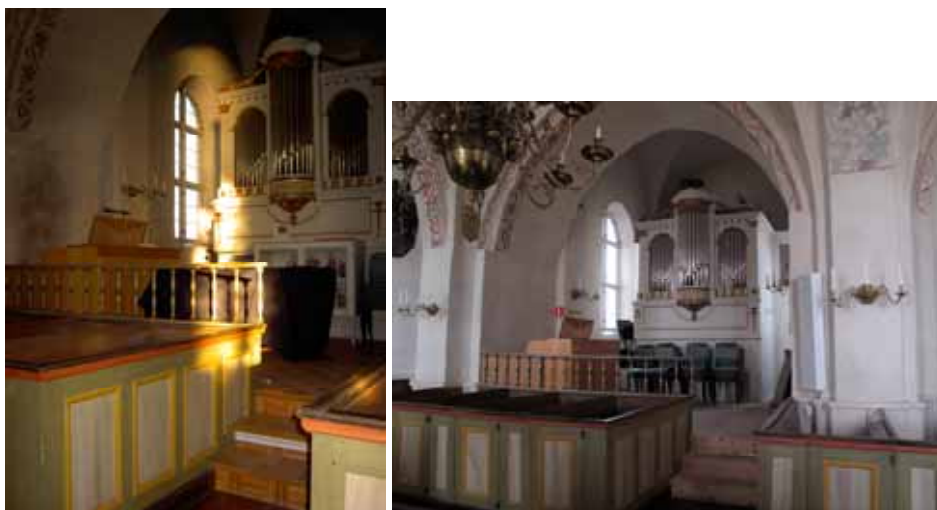
Orgelkoret före och efter renovering. Det nya trägolvet lades ovan befintligt golv. Lp20110232 och lp 20110177.

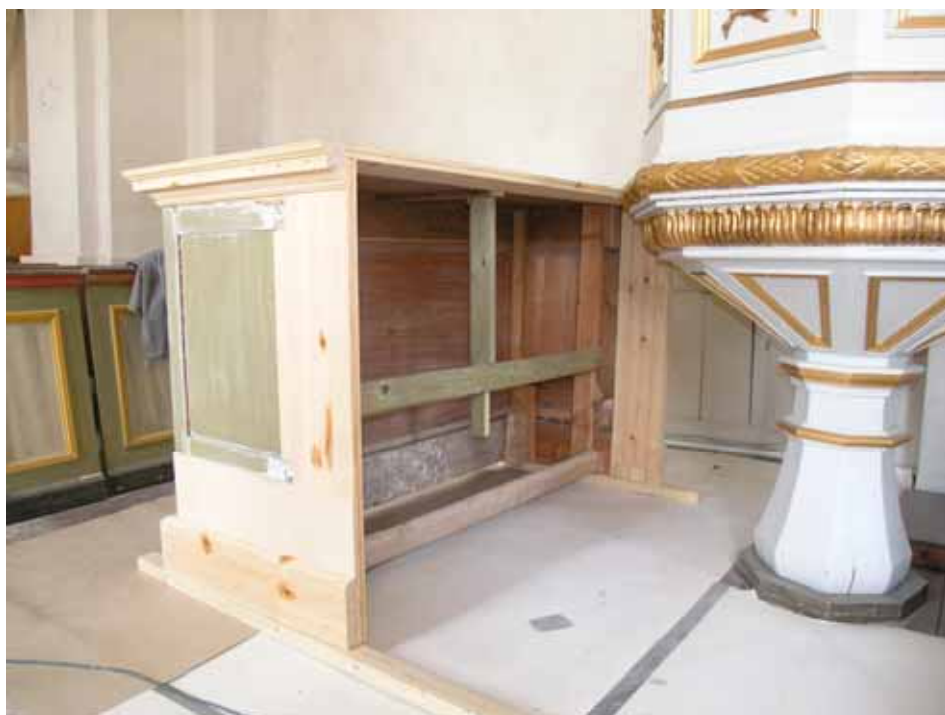
Altaret med ny sockel och utökad bakdel. Även det övre listverket reparerades. Lp 20110220.

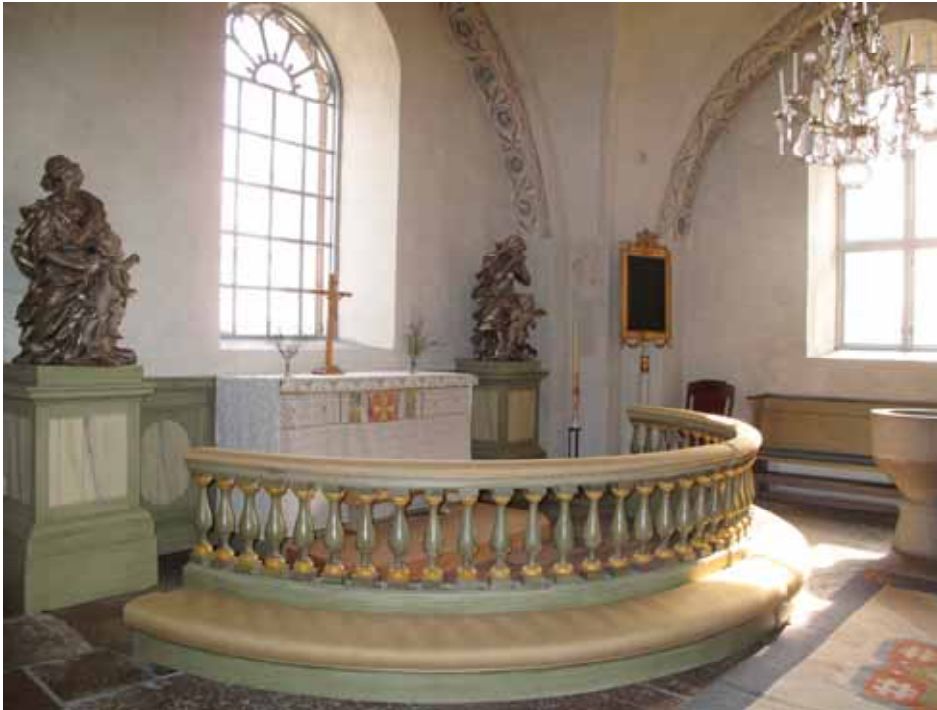
Koret i ny tappning med återöppnat fönster i öster, nymålade snickerier och omklädd altarring. Lp20110187.

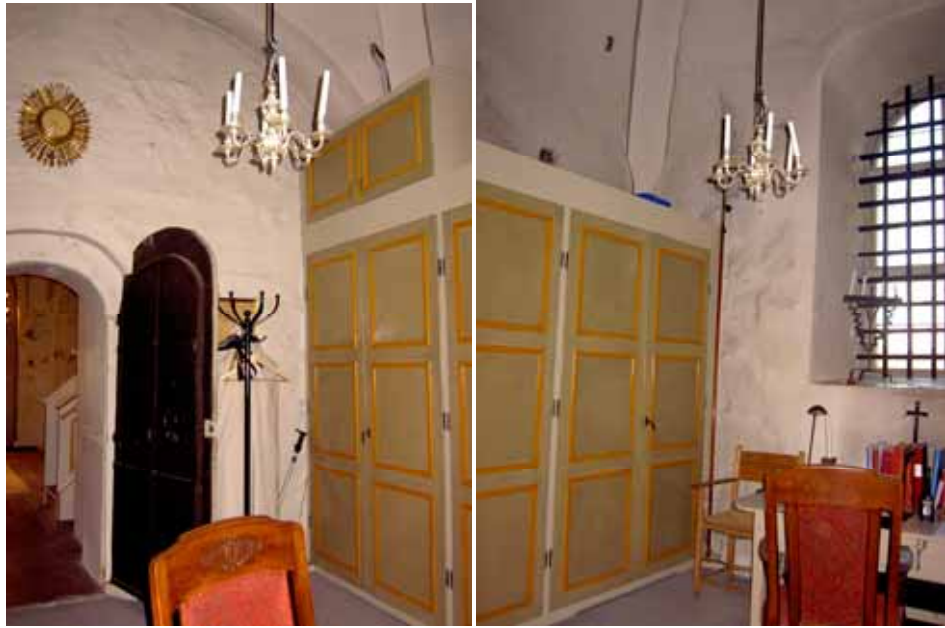
Sakristian före renovering med heltäckningsmatta och skåpinredning utmed västväggen. Lp20110224 och lp20110226.

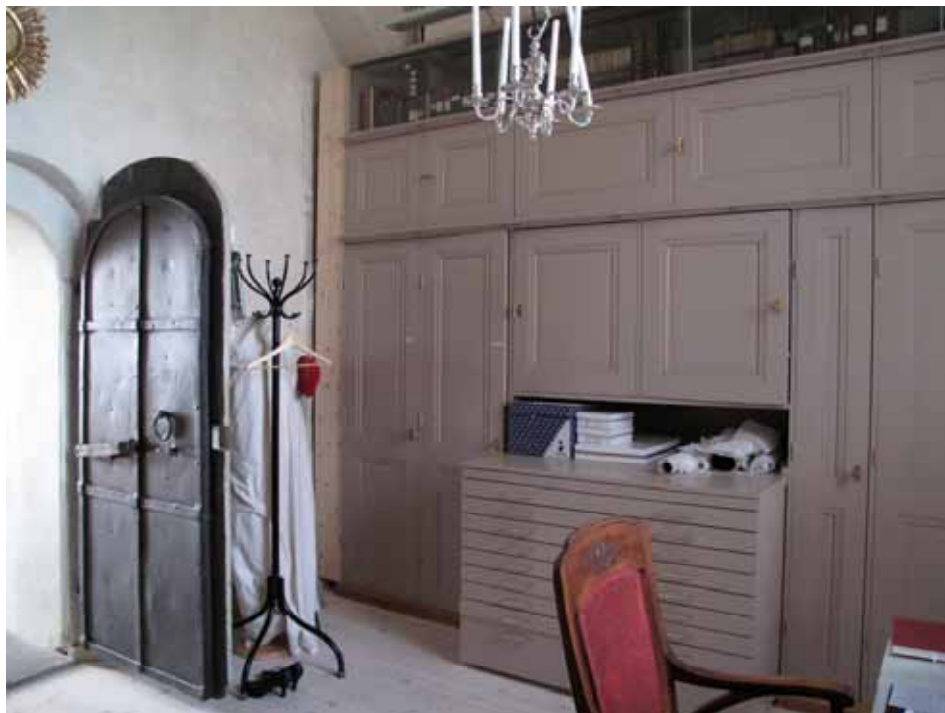
Sakristian efter renovering med nytt trägolv och ny skåpinredning utmed västväggen. Det gamla textilskåpet integrerades i den nya inredningen. Lp20110183.

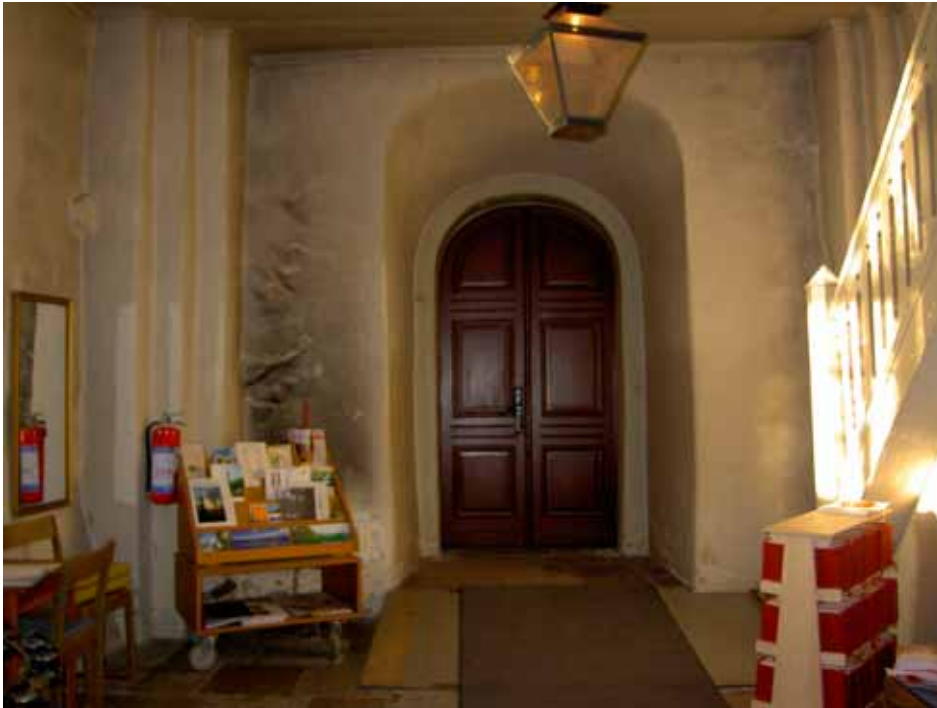
Vapenhusets västra del före renovering. Lp20110235.

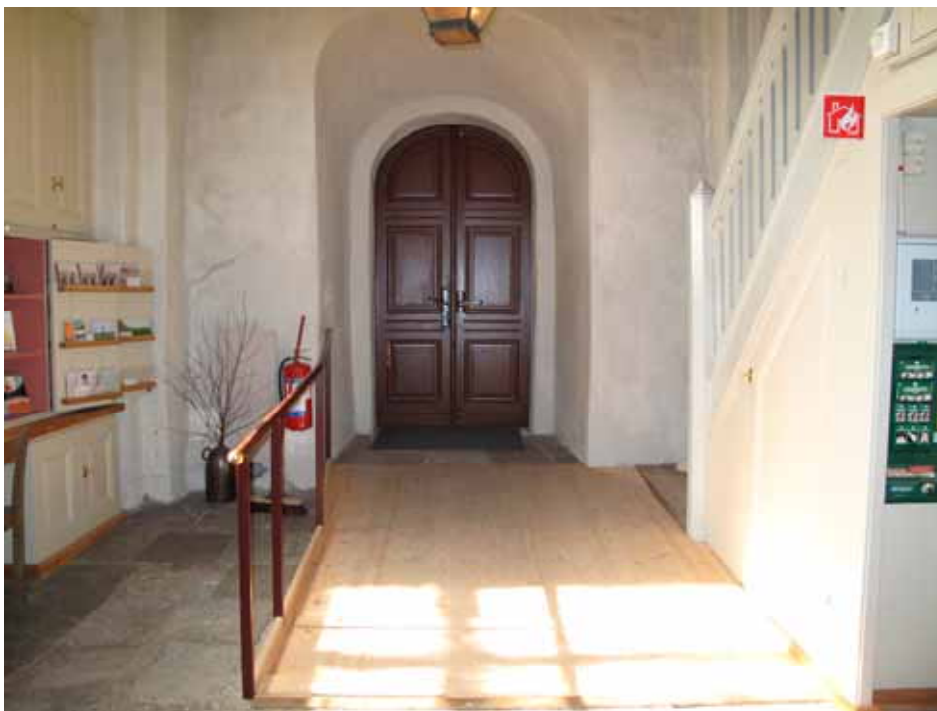
Vapenhusets västra del efter renovering med ny ramp och ny inredning. Lp2011189.

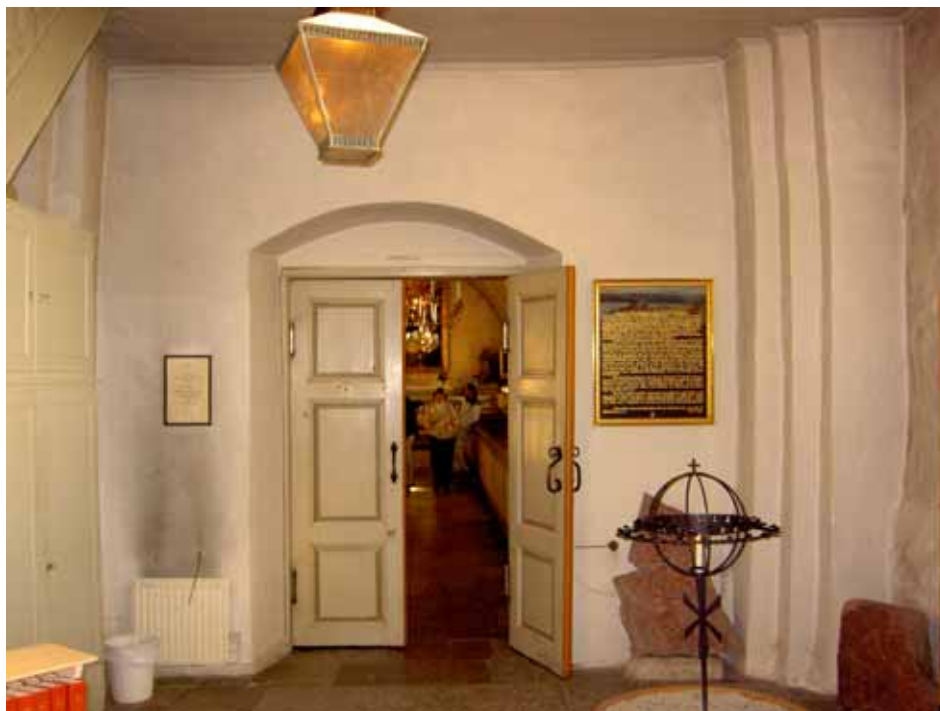
Vapenhusets östra del före renovering. Lp20110136.

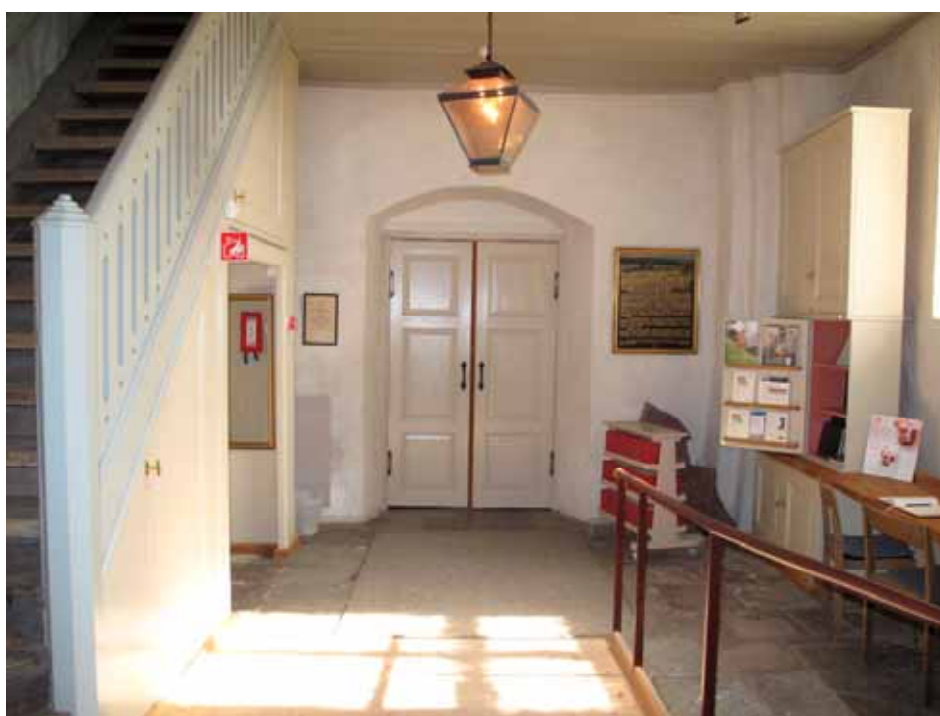
Vapenhusets östra del efter renovering med ny ramp och tillhörande räcke samt ny inredning. Lp20110190.

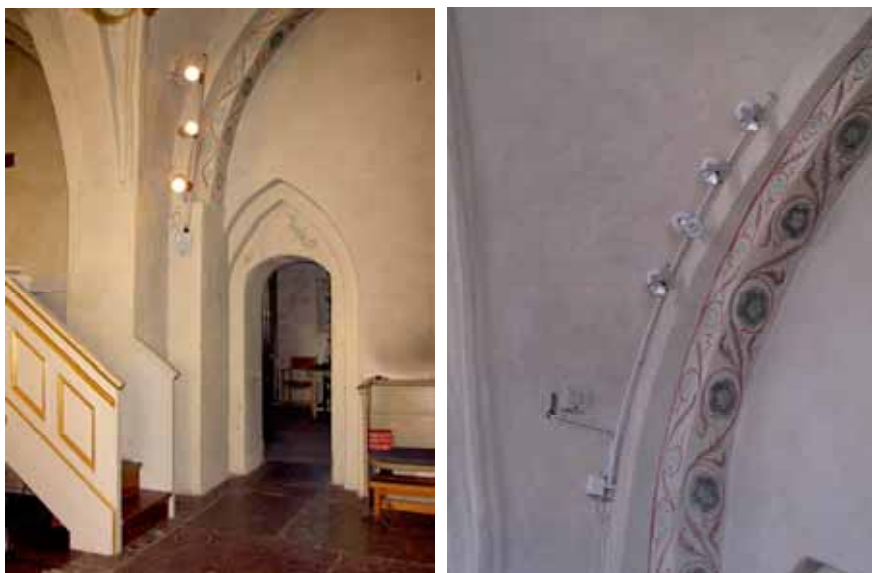
Före och efter renovering. Till höger syns den nya ljusrampen i korets nordvästra valvsvickel. Lp20110230 och lp20110182.

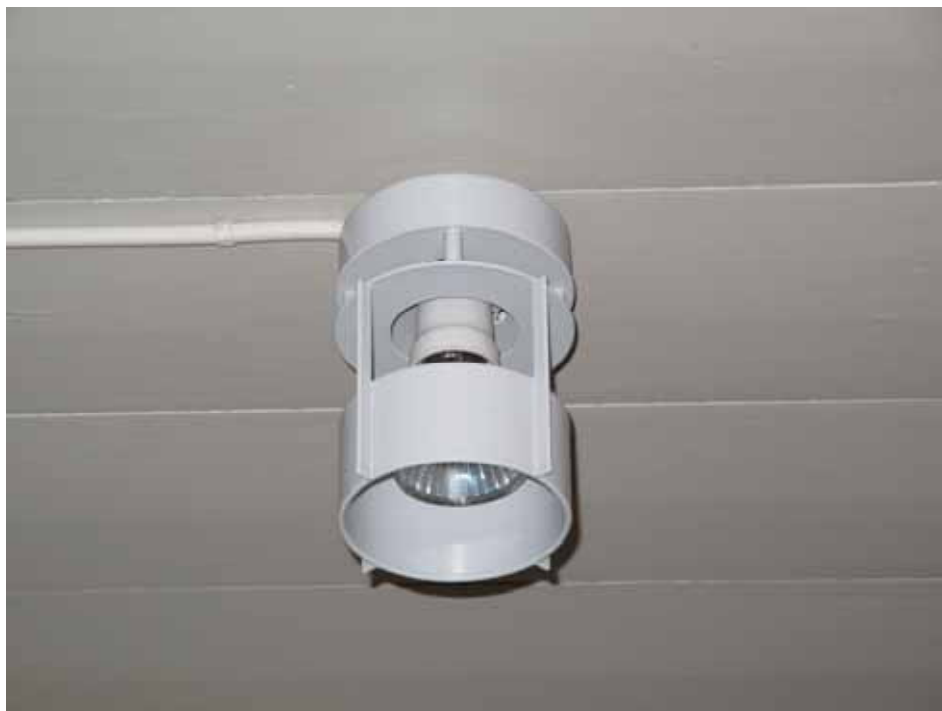
Ny armatur som bland annat återfinns under läktaren. Lp20110191.

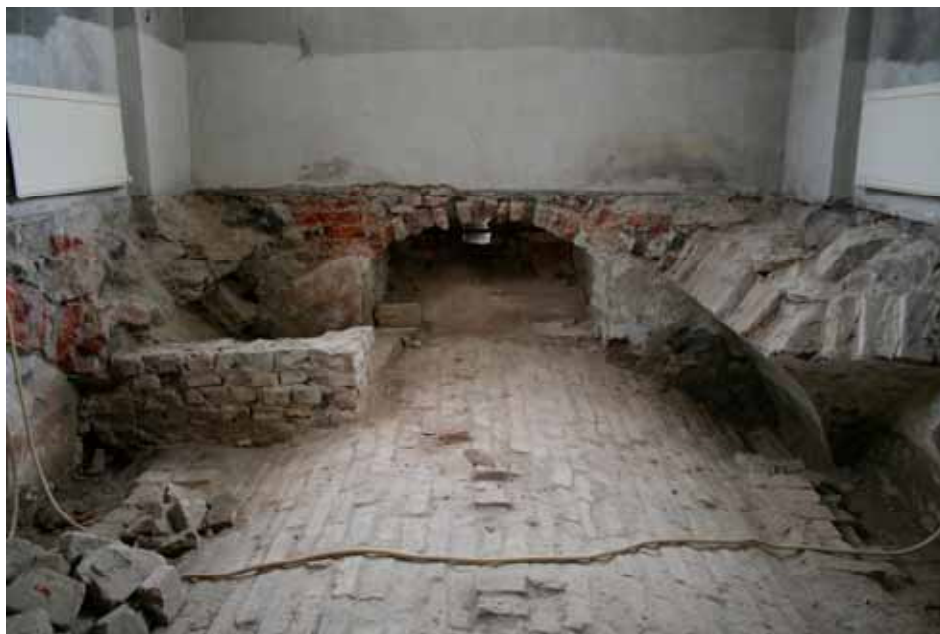
Södra gravkoret med framgrävt tunnvalv. I fonden syns sydmurens igensatta öppning och till höger anfanget efter ett rivet kryssvalv. Till vänster syns ett muravsnitt som troligtvis tillkommit som fundament för det äldsta trägolvet. Lp20110200.

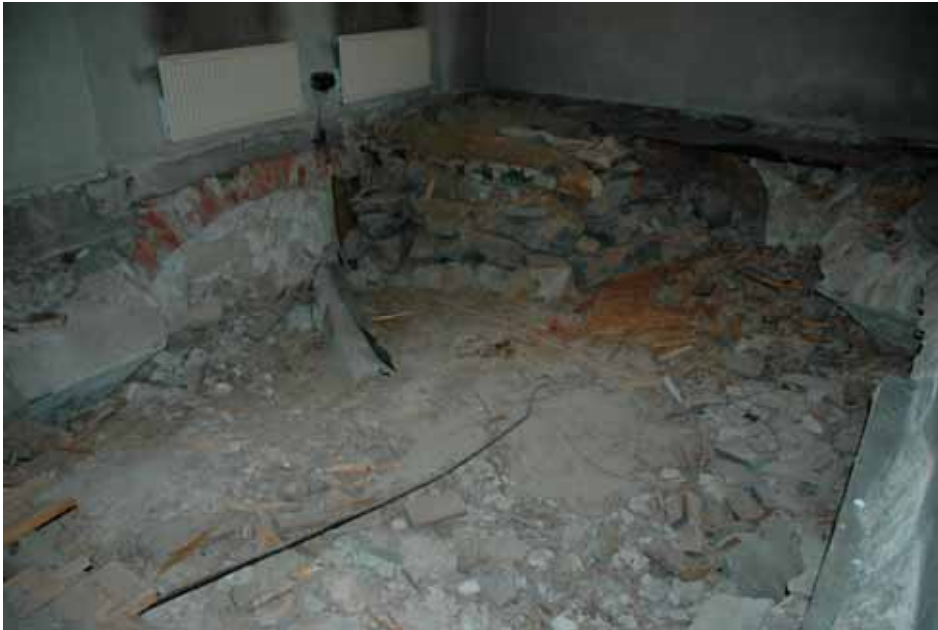
Södra gravkorets golvyta som den såg ut under trägolvet före utgrävning, från nordväst. Foto: Åsa Berger. Lp20110194.

Under det borttagna trägolvet, i det tidigare kryputrymmet, låg en blandning av träspill, hyvelspån, tegel, natursten, murbruk, spik och skruv blandat med sand. I korets sydvästra hörn fanns utskjutande rester av kryssvalvsanfanget kvar under det på 1880-talet tillkomna trägolvet. Anfanget har fungerat som stöd för trägolvet. I den norra delen hade anfanget rivits till en lägre nivå. I den södra väggen fanns en tegelomfattad igenmurad öppning. Öppningen kan ha fungerat som nedgång till det tidigare kryssvälvda gravrummet.

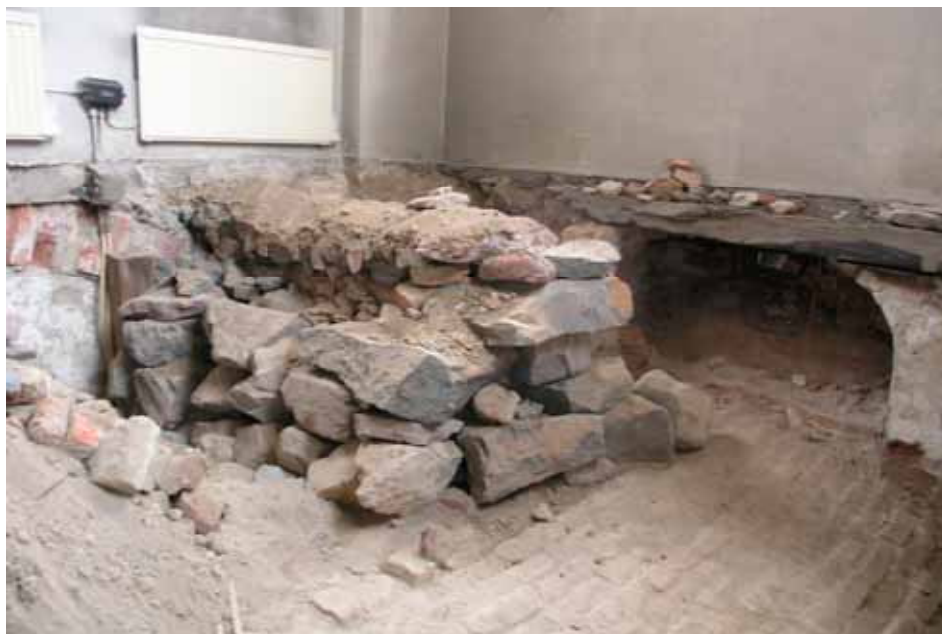
Sydöstra hörnet före nedplockning med en yttre löst travad kallmur och en inre tegelmur som var sekundär i förhållande till tunnvalvet. Lp 20110242.

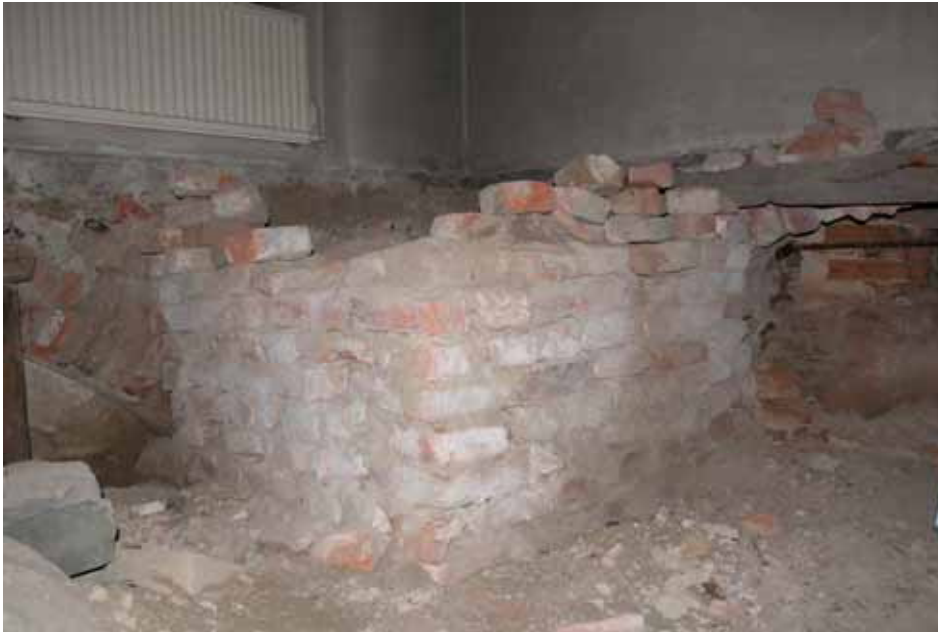
Sydöstra hörnet efter nedplockning av yttre löst travad kallmur. Den inre tegelmuren ansluter med stötfogar både mot väst- och sydväggen. Lp 20110243.

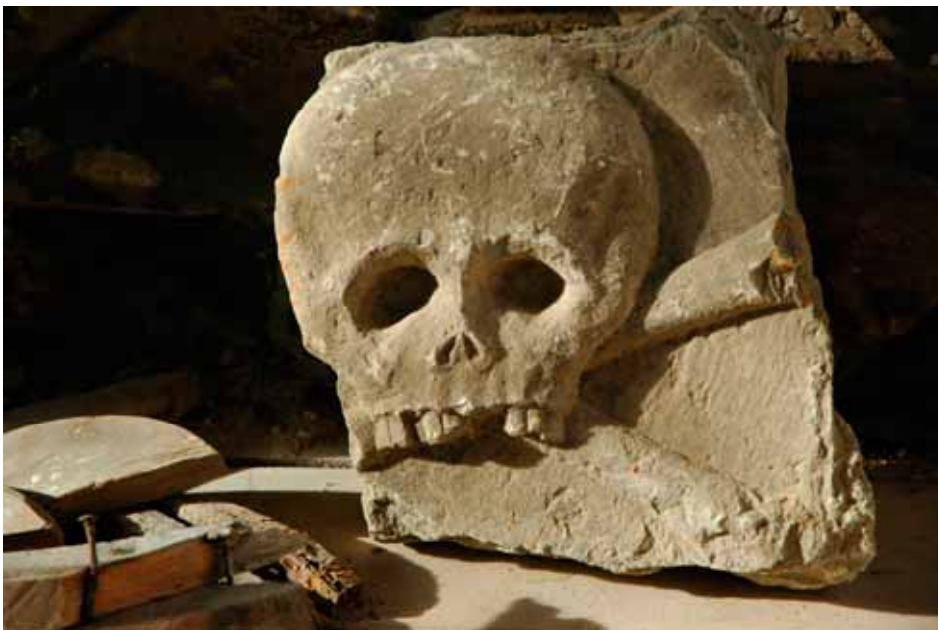
Fragment från gravhäll med relief i form av dödsskalle. Foto Åsa Berger. Lp20110192

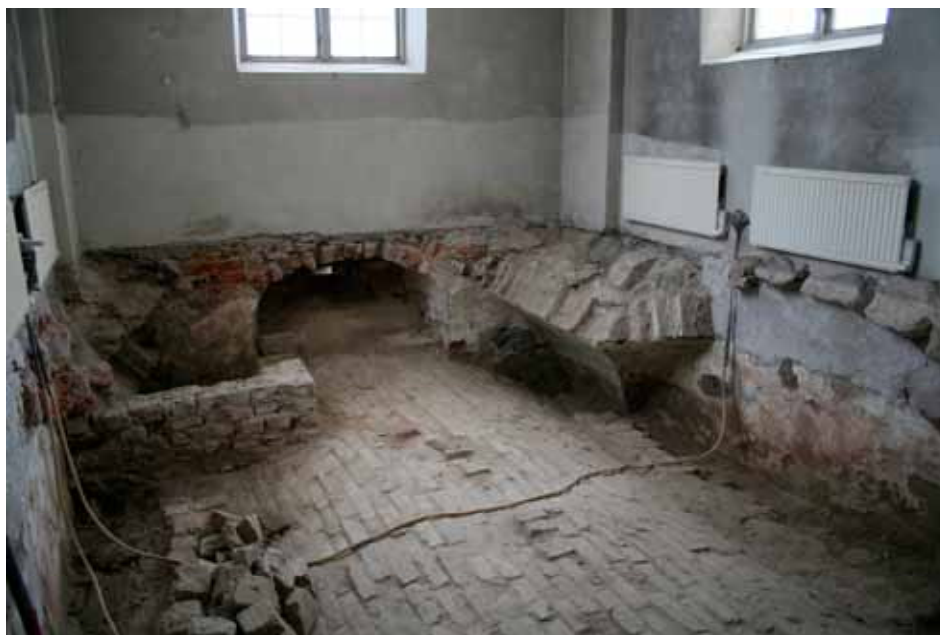
Tunnvalvet löper i nordsydlig riktning. Lp20110201.

Tunnvalvet löper i öst-västlig riktning med en längd av 5,3 m. De frilagda svicklarna visar att tunnvalvet är uppbyggt enligt samma princip på bägge sidor. Valvet vilar på med tunnvalvet samtidigt uppmurade anfang av tegel, lagda på flatan. Tunnvalvet ansluter stumt mot gravrummets väggytor i nord och syd. Därtill beskär valvet de respektive väggarnas öppningar. Gluggen i söder och den förmodade ingången i nord. Valvet är en halv sten tjockt och murat med tegel av samma format som i kryssvalvet. Spår efter kalk och puts tyder på att teglet är återanvänt och troligen hämtat från det rivna kryssvalvet. I tunnvalvets hjässa är mittskiftet murat med återkommande stående tegel om två till fyra åt gången. Undersökning med fiberoptik genom en av fogarna visade att tunnvalvets murverk är obehandlat invändigt.

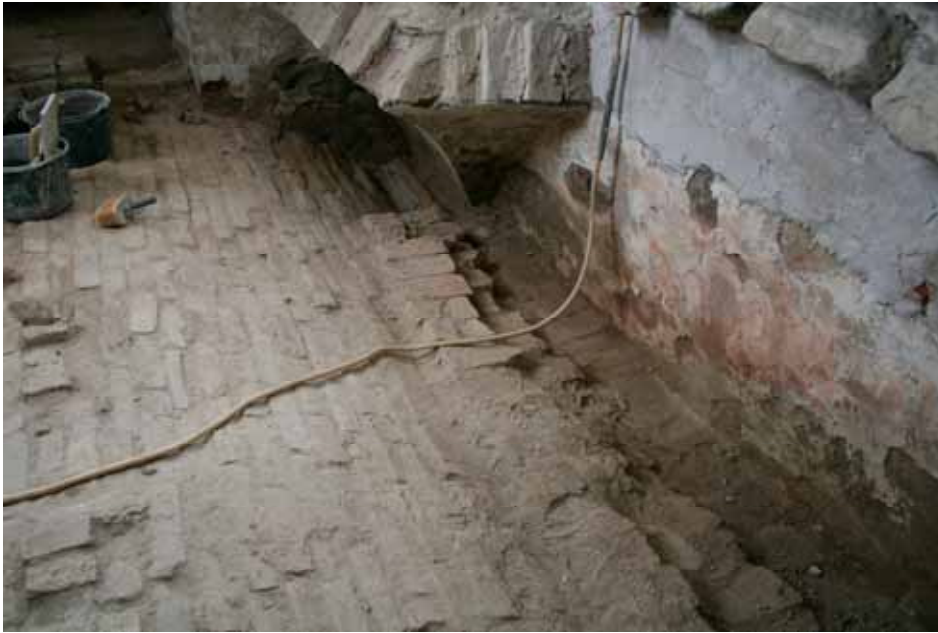
Tunnvalvets anslutning till västvæggen, vy från nordöst. Lp20110204.

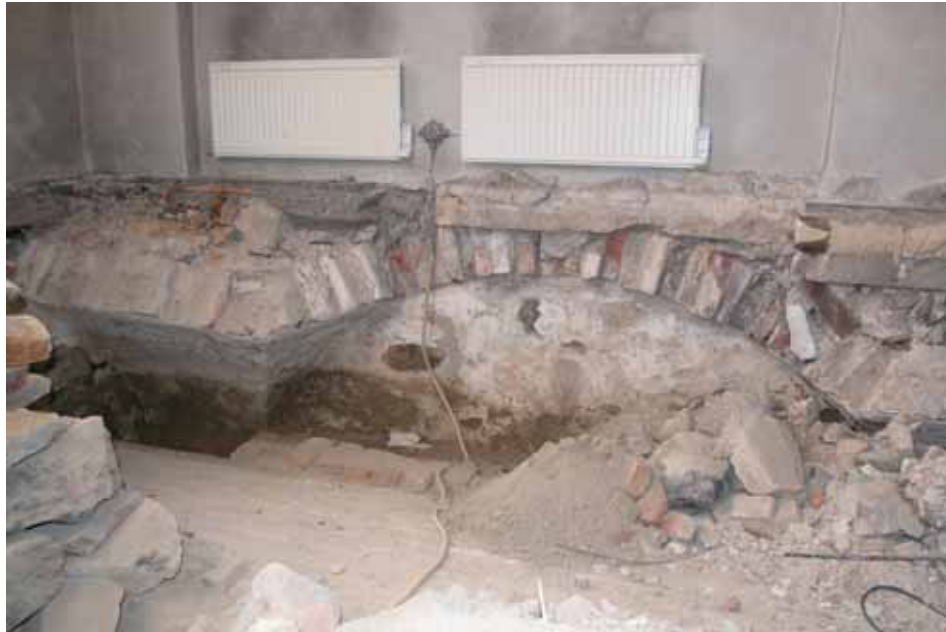
Västväggen med det rivna kryssvalvets sydvästra anfang och den rivna sköldbågen som finns bevarad som en bågformig kontur med stående tegel. Väggytan nedan bågen har bevarade kvastade putsskikt från tiden som gravrum. Lp20110212.

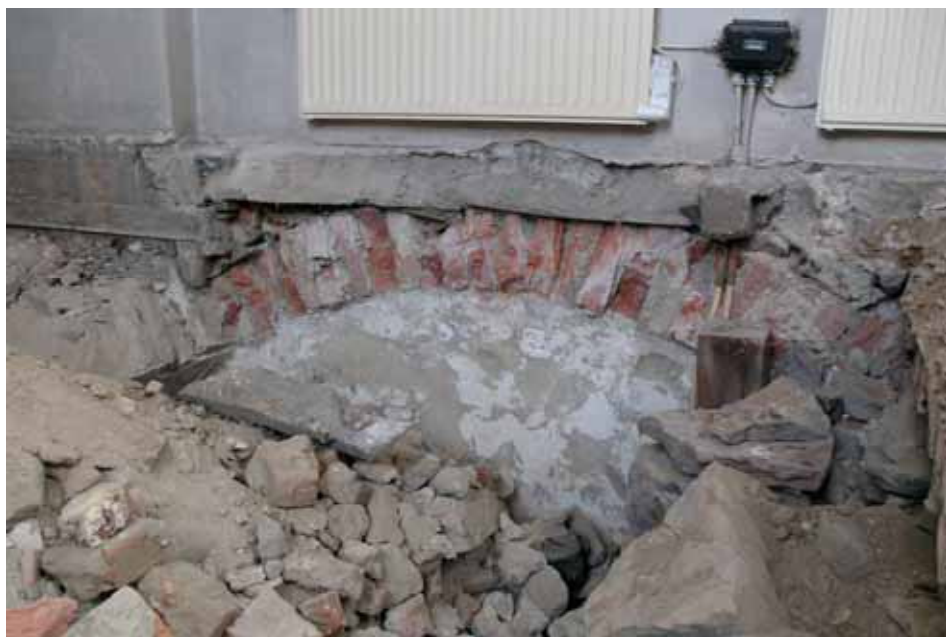
Östväggen med bevarad kontur av kryssvalvets tegelmurade sköldbåge . På väggytan nedan finns bevarade putsskikt från tiden som kryssvälvt gravrum. Lp20110213.

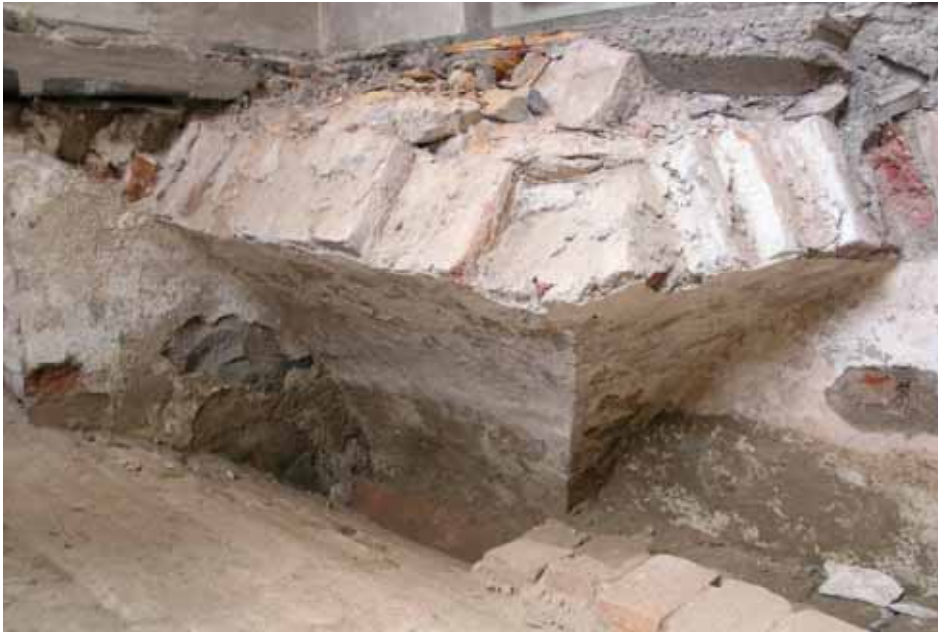
Sydvästra hörnets bevarade kryssvalvsanfang. Tunnvalvet ansluter mot sydväggen med stötfog och mot västväggen med ett sekundärt uppmurat stöd. Lp20110210.

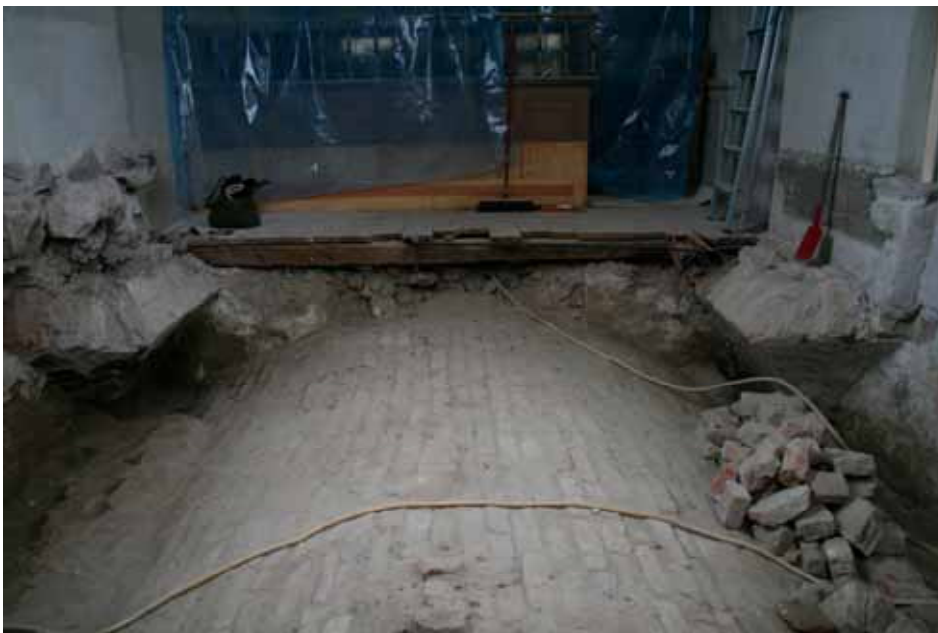
Tunnvalvet från söder. I rummets nordvästra och östra hörn syns två bevarade anfang från det rivna kryssvalvet. Mellan anfangen kan skönjas smygen av en i överdelen nedriven omfattning. Lp20110199.

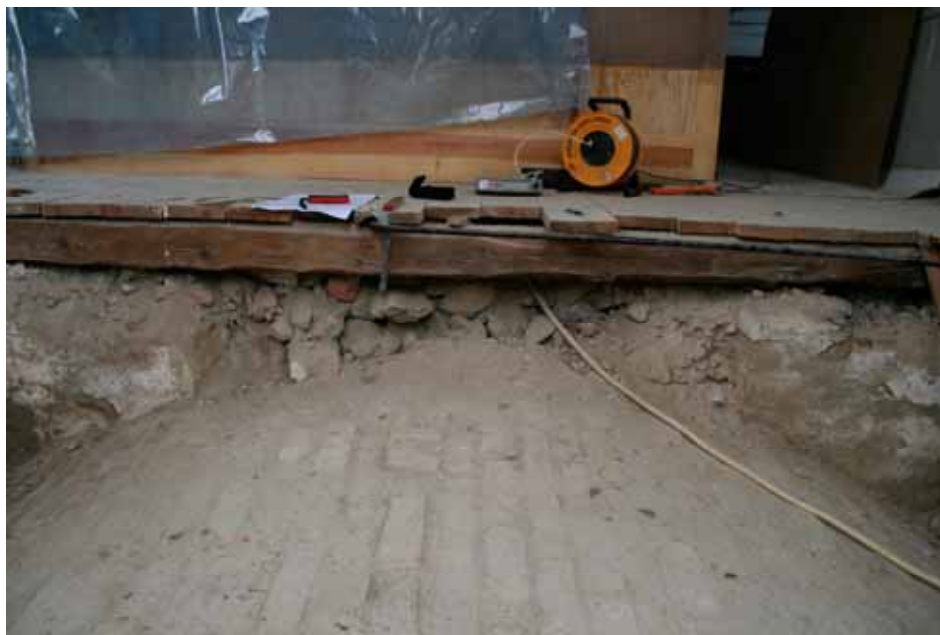
Närbild av den kvarvarande nordliga smygen som troligtvis utgjort den kryssvälvda gravrummets invändiga ingång. Lp20110203.

Omfattningen i norr är nedriven upptill och uppmäter en bredd på 170 cm. Den slätputsade vitkalkade smygen avsmalnar norrut. Tegelomfattningen har samma typ av fogbruk som kryssvalvet och anslutande väggar, vilket antyder att de är samtida. Smygens bredd och utformning antyder att det rör sig om en portal.
