Ekerö kyrka

Antikvarisk kontroll vid invändig renovering, Ekerö kyrka, Ekerö socken,
Ekerö kommun, Uppland

Cecilia Pantzar
Rapport 2011:9

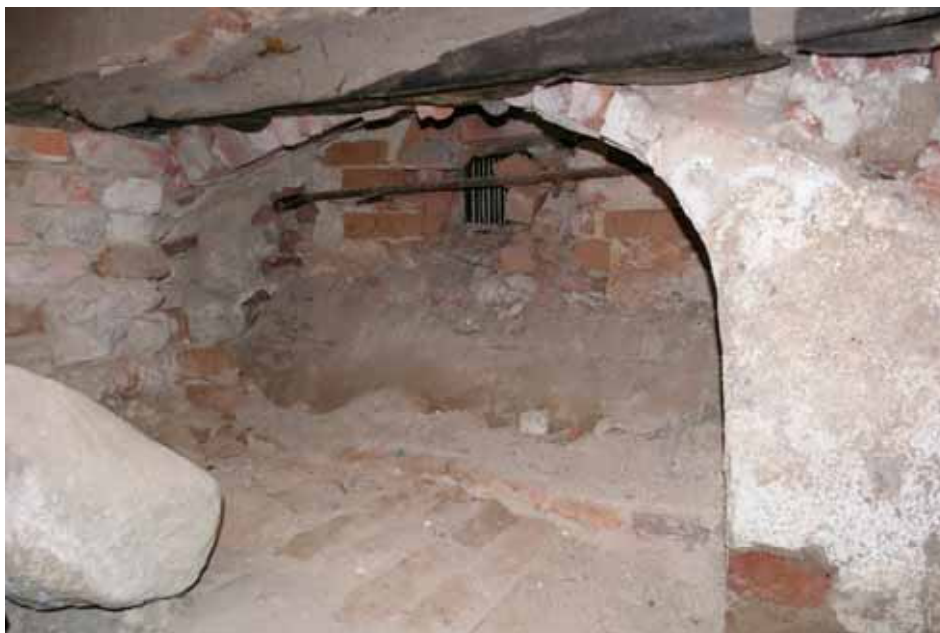
Omfattningen i söder är segmentbågig till formen och 152 cm bred. Inifrån sett minskar smygen i bredd utåt och höjer sig gradvis i överdelen. Öppningen är igenmurad upptill med tegel fogat med ett hårt, homogent och vitt kalkbruk. Fogbruket liknar inte gravkorets övriga brukssorter. I övre delen av igenmurningen finns en ventil täckt med metallgaller. Nedtill ansluter igenmurningen stumt mot en lutande bröstning som löper ner bakom tunnvalvet. Den tegelmurade bröstningen är täckt av en tunn slät kalkputs, 2-3 mm tjock. Putsen har flera lager kalkfärg i skiftande kulörer, från äldre till yngre: vit, ljus rödaktig, ljus gråblå, vit, kraftigt rödbrun. Bröstningens murverk har samma typ av fogbruk som den anslutande öppningen. Öppningen uppmäter en höjd på en knapp halv meter. Sambandet mellan omfattning och bröstning samt det stora antalet avfärgningar på bröstningen antyder att det rör sig om en fönsterglugg snarare än en ingång. Öppningen har åtminstone inte varit tillräckligt stor för införsel av kistor i detta utförande. Igenmurningen av gluggen kan eventuellt vara tillkommen i samband med påbudet att upphöra med invändig gravläggning 1817. Golvomläggningen 1881 innebar en total försegling av gravkoret med ett helt slutet tunnvalv. Tunnvalvet är emellertid murat med ett poröst, beige bruk av helt annan kvalitet än gluggens igenmurnning. Huruvida öppningen fick sin slutliga igenmurnning före 1881, 1881 eller först på 1950-talet är svårt att helt klargöra. Med utgångspunkt från igenmurningens fogbruk är det mest troligt att tilltaget var en isolerad händelse, utan koppling till de båda golvomläggningarna på 1880- och 1950-talen. Igenmurningens bruk överensstämmer inte med det fogbruk som användes i tunnvalvet 1881. Och vid renoveringen på 1950-talet var cementbruket förhärskande. Det användes exempelvis i de avjämnade ytorna utmed gravkorets väggar.

Södra murens omfattning som tolkats vara samtida med det kryssvälvda gravkoret. Till höger syns putsad väggyta som följer det rivna valvets rundning. Lp20110211.

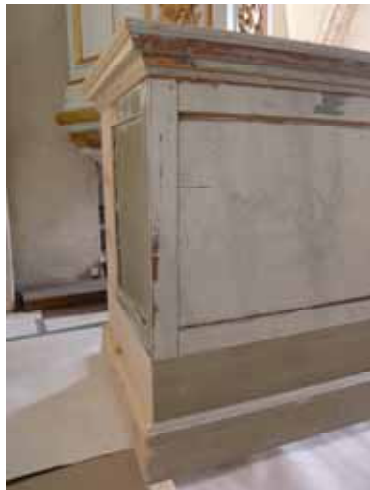
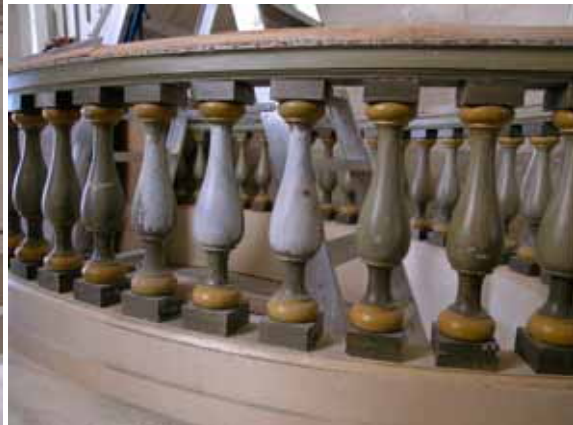
Ramverket är målat med vit grundfärg som följs av en ljusgrå kulör. Därefter följer den nuvarande färgsättningen med en mellangrön kulör, lite flammigt påförd. På framsidans fyllning fanns ytterligare ett äldre färgskikt. Bakom den ljusgråa färgen dolde sig en ljus gråvit marmorering, imiterande carraramarmor.

Altarets framsida och altarringens balustrad med äldre ljusgrå marmorering. Lp20110221 och lp20110218.

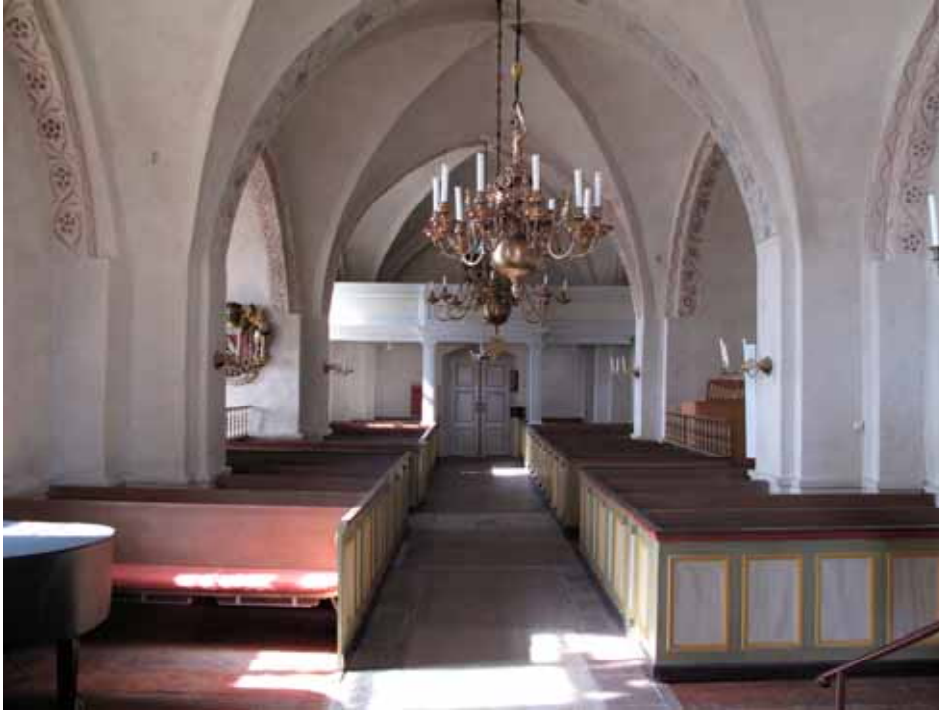
Kyrkorummet åt väster efter renovering. Lp20110180.

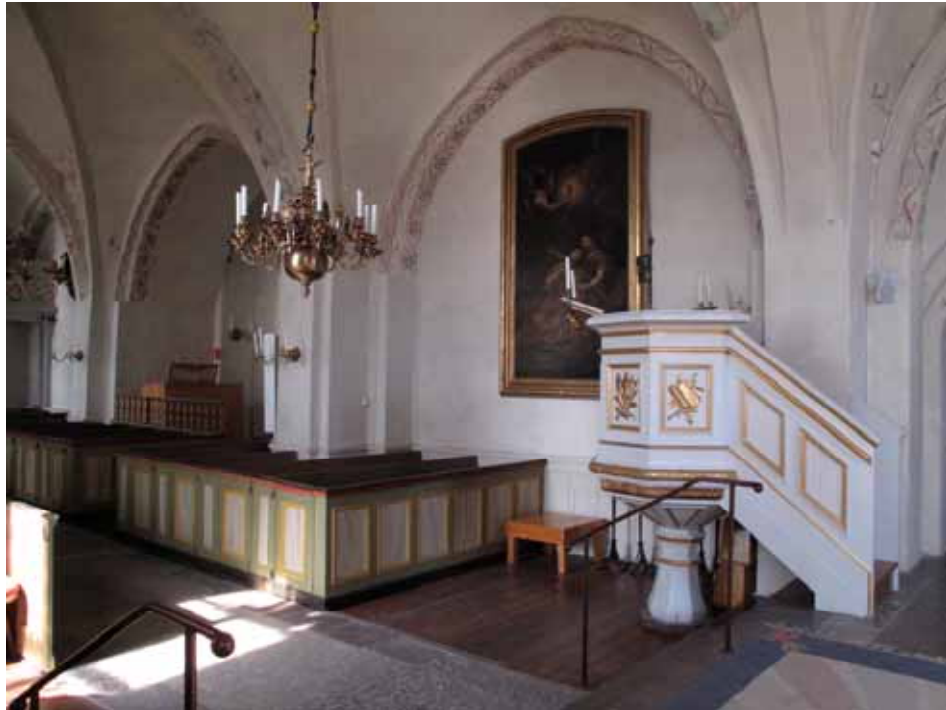
Utblick över norra kyrkorummet efter renovering. I förgrunden syns korrtrappans nya räcken. Från sydöst. Lp20110178.

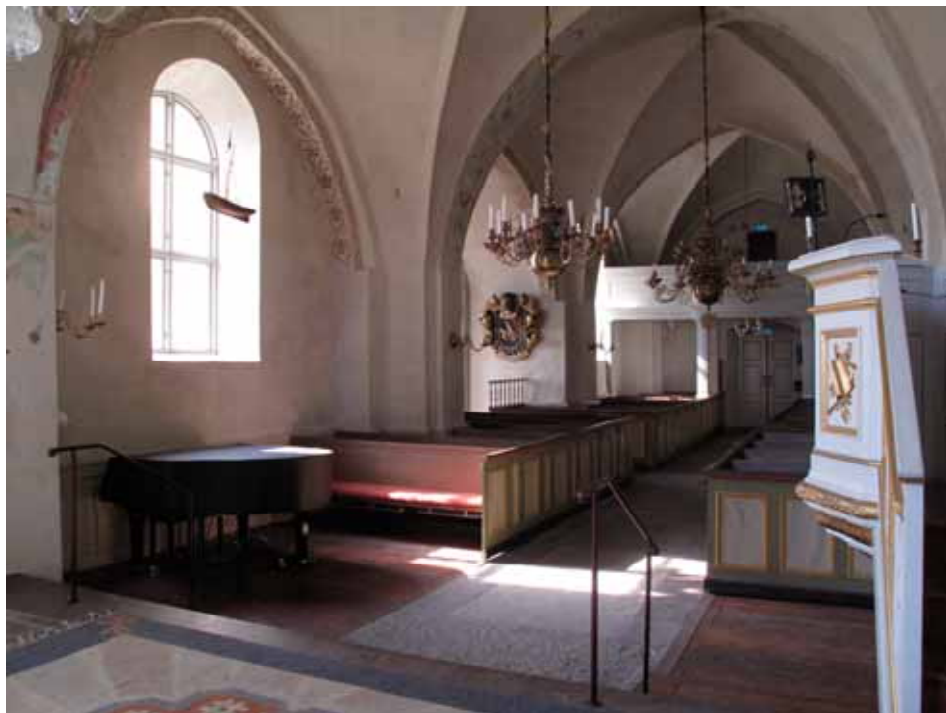
Utblick över södra kyrkorummet efter renovering. Lp20110179.

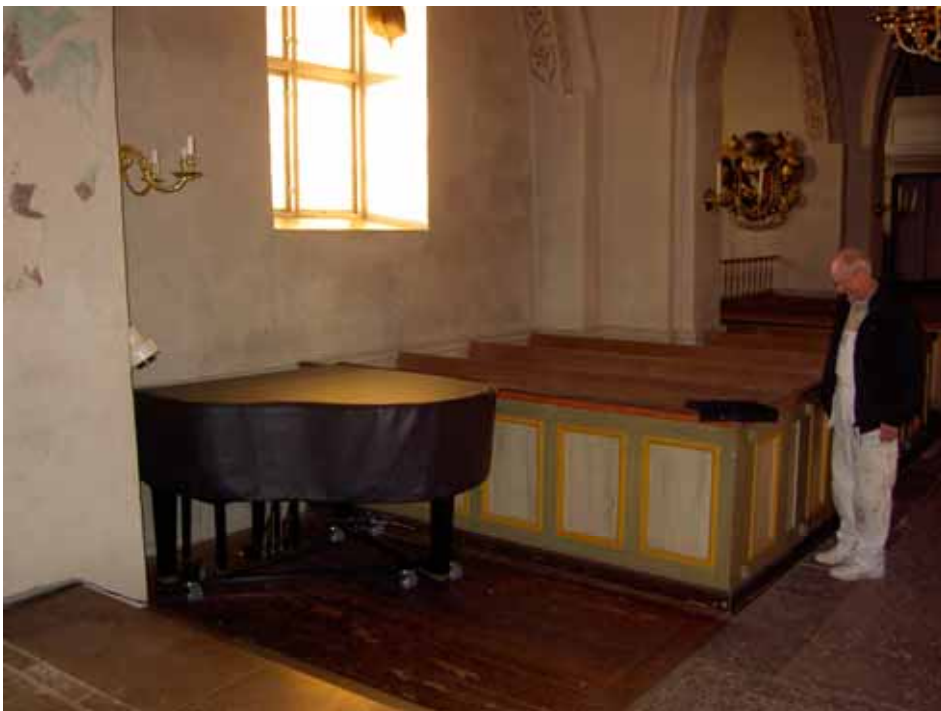
Kyrkorummets sydöstra del före renovering. Lp20110252

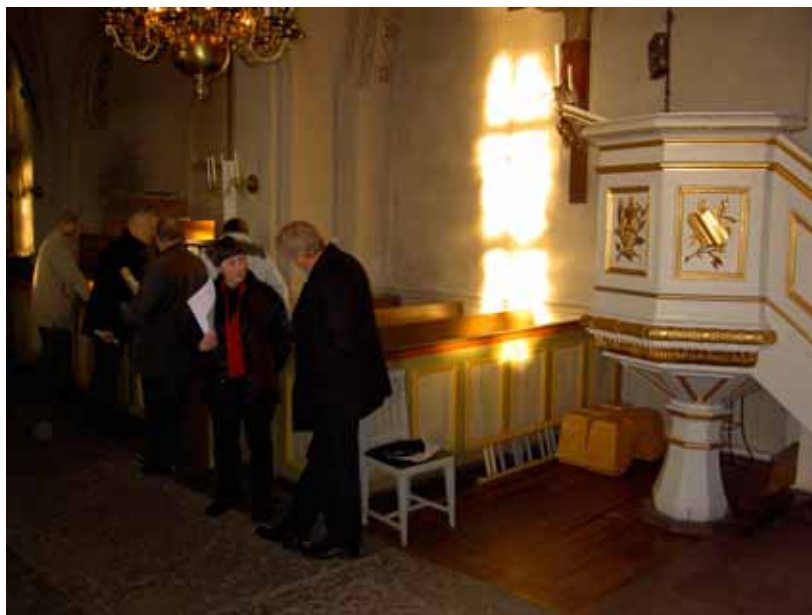
Kyrkorummets nordöstra del före renovering. Lp20110251
