Hagas gård

Antikvarisk medverkan vid renovering av huvudbyggnaden, Hagas gård,
Arholma 17:1, Björkö-Arholma socken, Norrtälje kommun, Uppland

Lisa Sundström
Rapport 2011:37

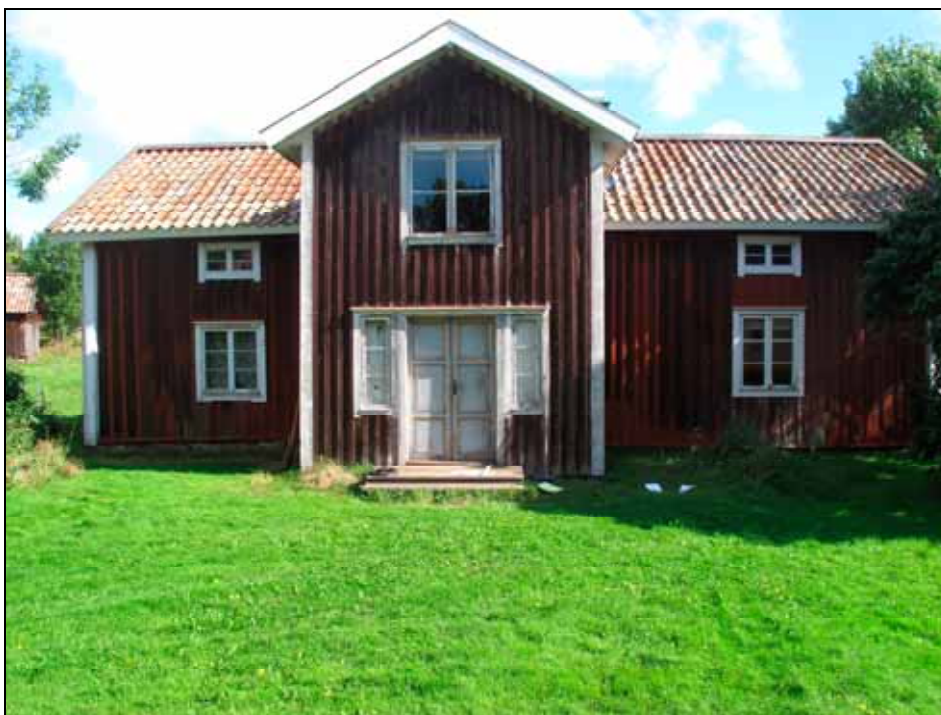
Hagas redargård efter renovering. Fasad åt väst med tillbyggd farstukvist.

Vid arbetena har timmerstommen lagats. Syllen på västfasaden norr om farstukvisten har ersatts helt. I övrigt har stommen lagats alternativ urrensats. Södra och östra fasadernas panel har nytillverkats i sin helhet. Norra och västra fasaderna har lagats och locklist kompletterats där den varit skadad. Ny locklistpanel har tillverkats med profilering lika befintliga lister. Vid spikning av locklister har spik återanvänts samt kompletterats med nytillverkad klippspik från Gysinge.

Vidare konstaterades att den tillbyggda farstukvisten, vars nuvarande panel tillkom omkring 1900-talets mitt, bevarar ursprunglig pärlspontpanel under den nuvarande panelen. Den ursprungliga stående panelen under fönsterna i nedre botten saknades dock. Vid fortsatta arbeten kan ett återställande av farstukvistens ursprungliga panel övervägas. Masoniten på entrédörren avlägsnades och framkom en spegeldörr i avsaknad av lister kring speglarna.

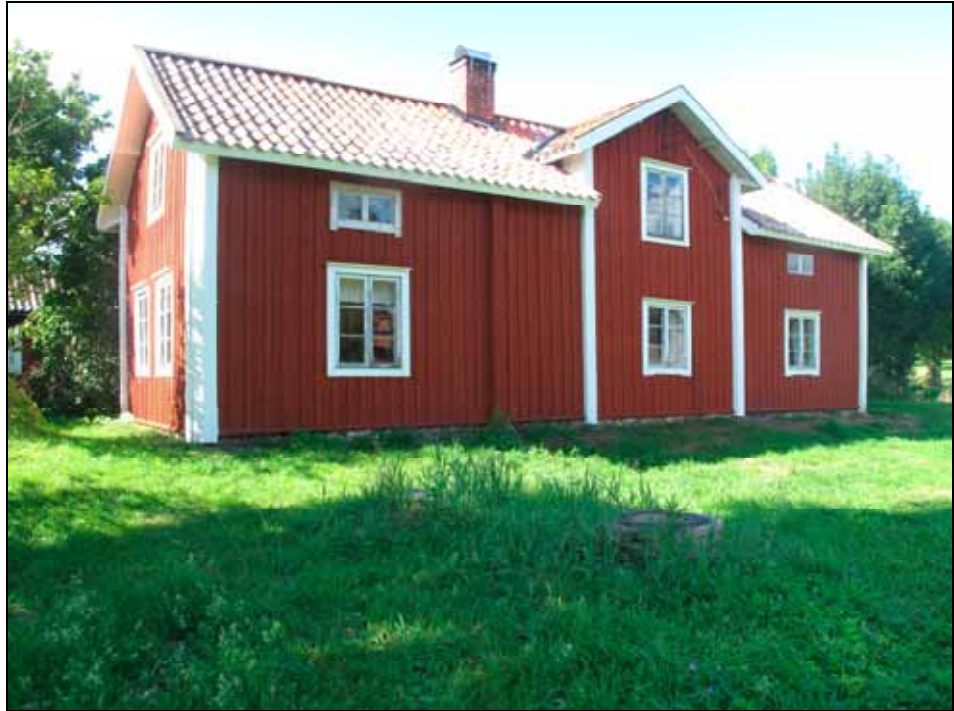
Hagas redargård efter renovering. Fasader åt söder och öster.

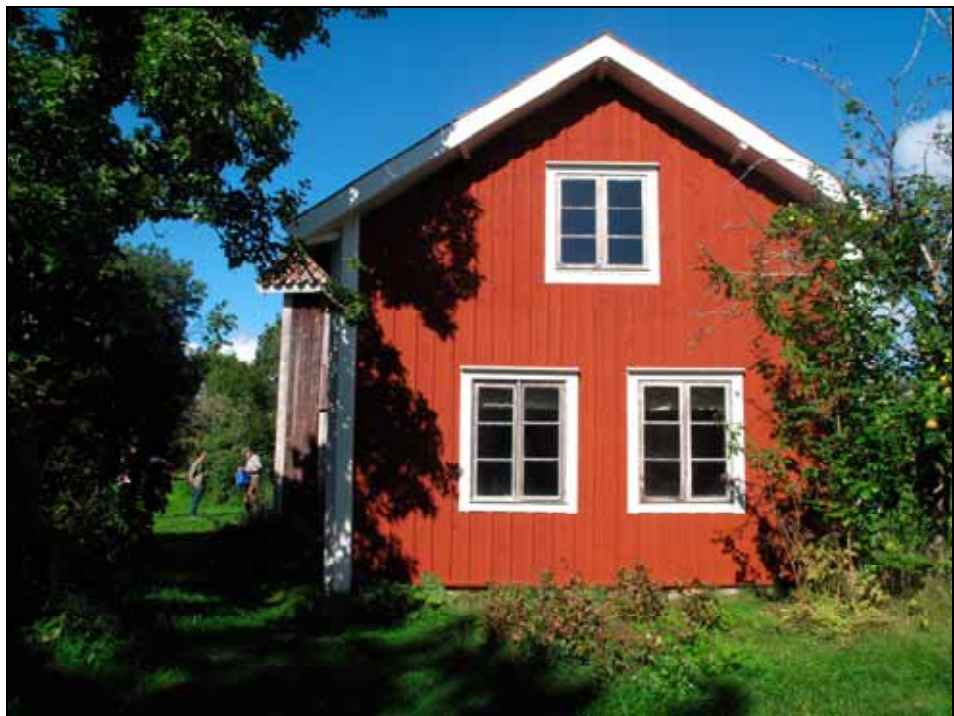
Hagas redargård. Södra fasaden.

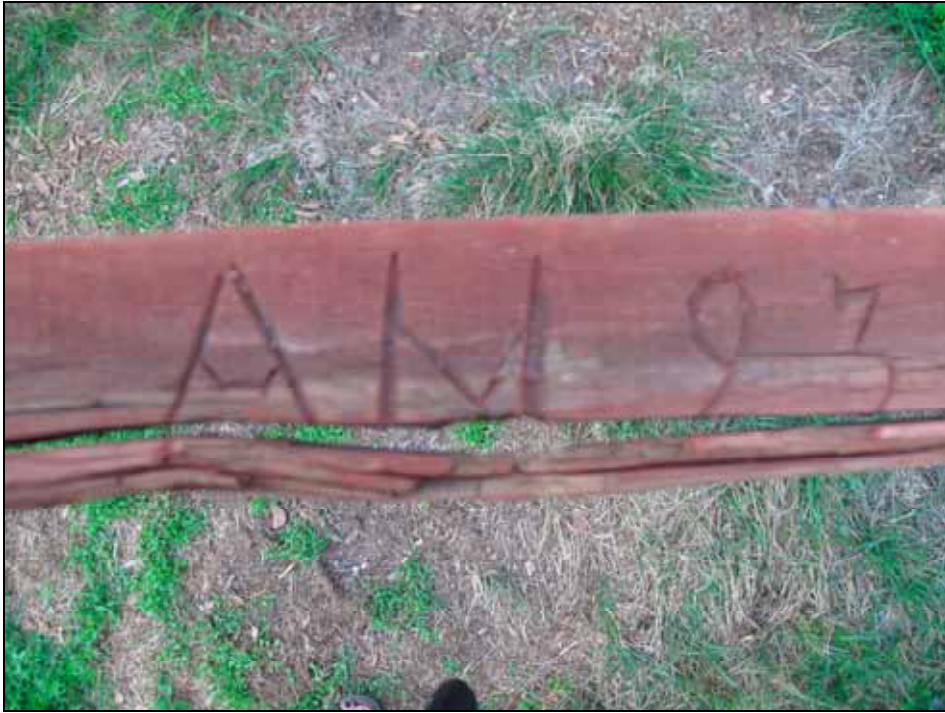
Ett av husets panelbrädor hade inskriptionen AM 93.
