RAPPORT 2013:14

HAGBYSTUGORNA

Antikvarisk medverkan vid omputsning av Hagbystugorna,
Österåkers socken, Österåkers kommun, Uppland.

Hedvig Bellberg

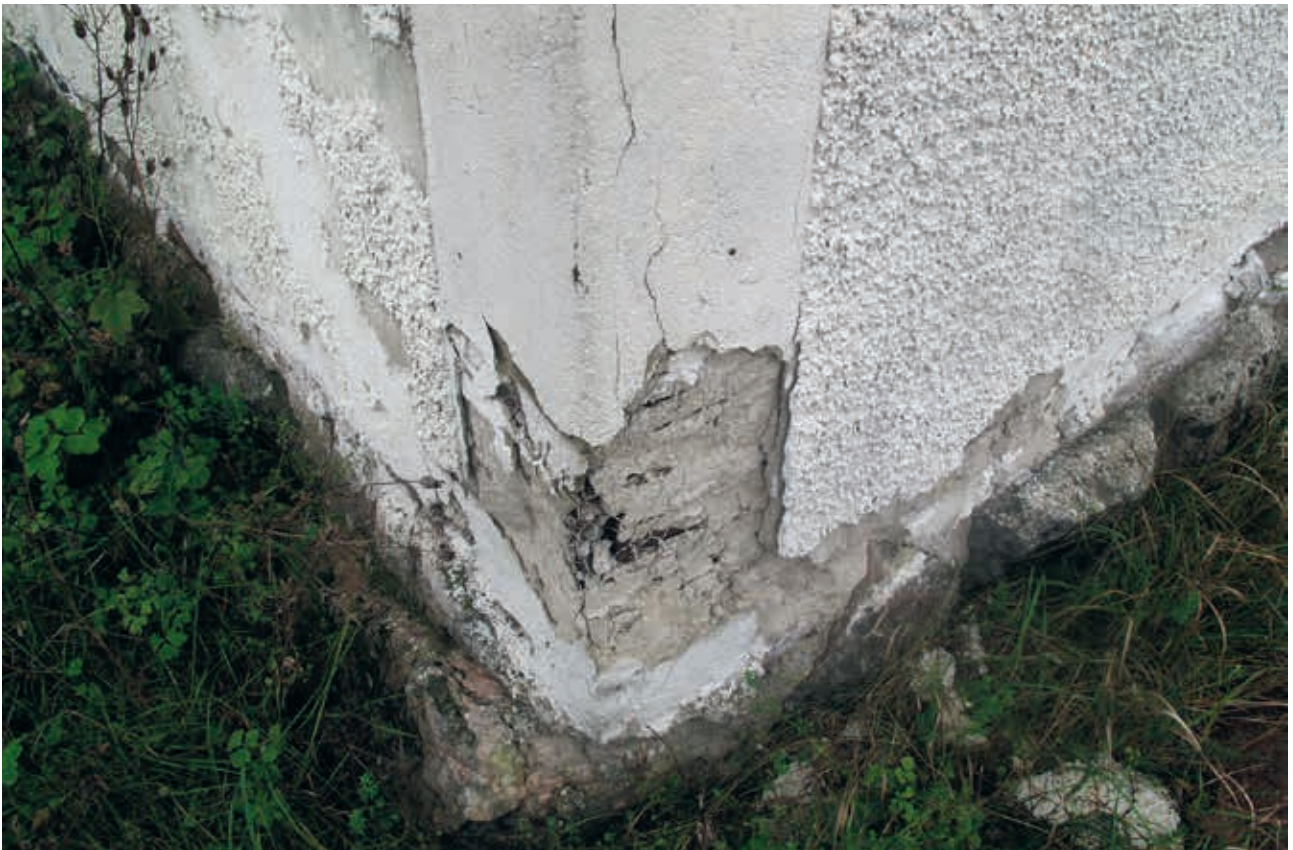
LP 201300553. Skadebilden på stugorna före restaureringen, foto H. Bellberg 2012

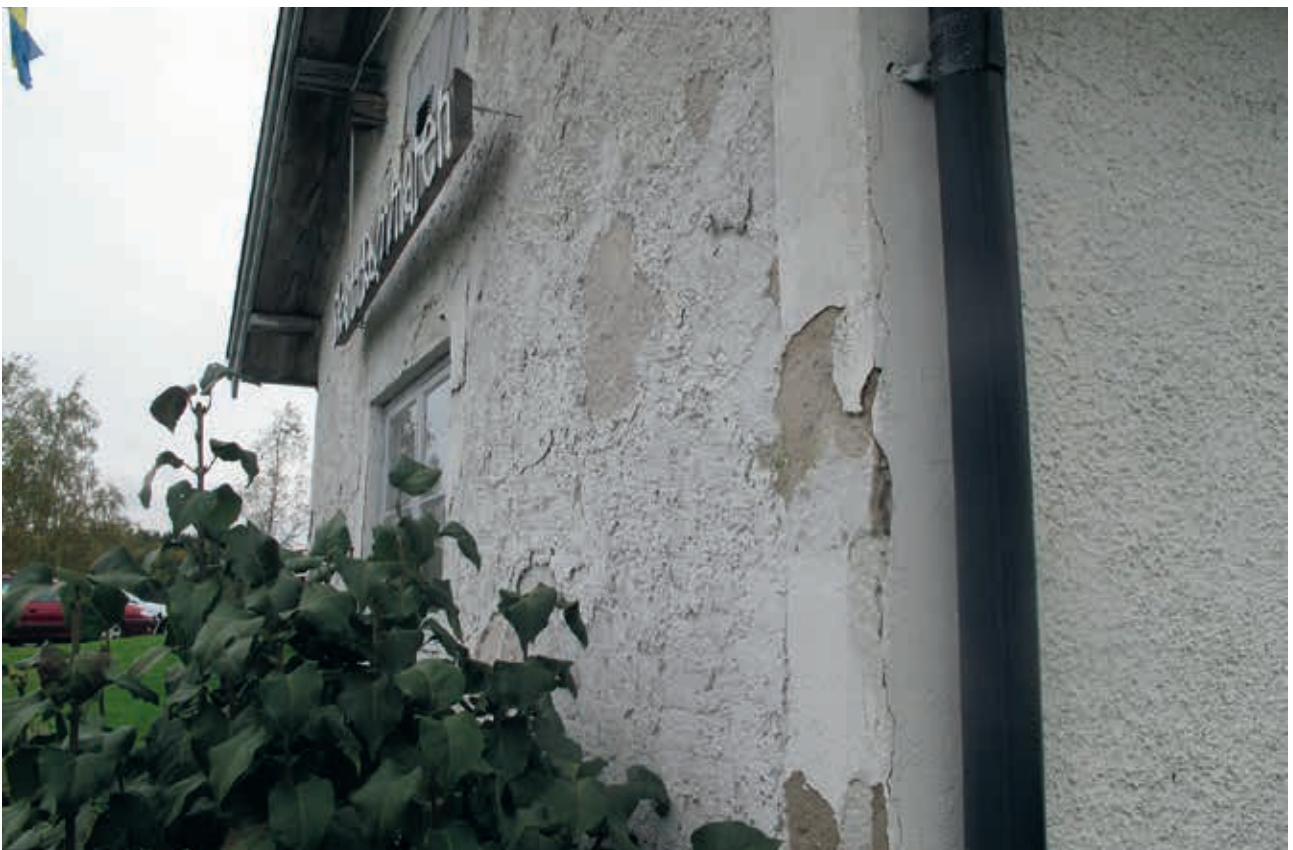
LP 201300558. Skadebilden på stugorna före restaureringen, foto H. Bellberg 2012

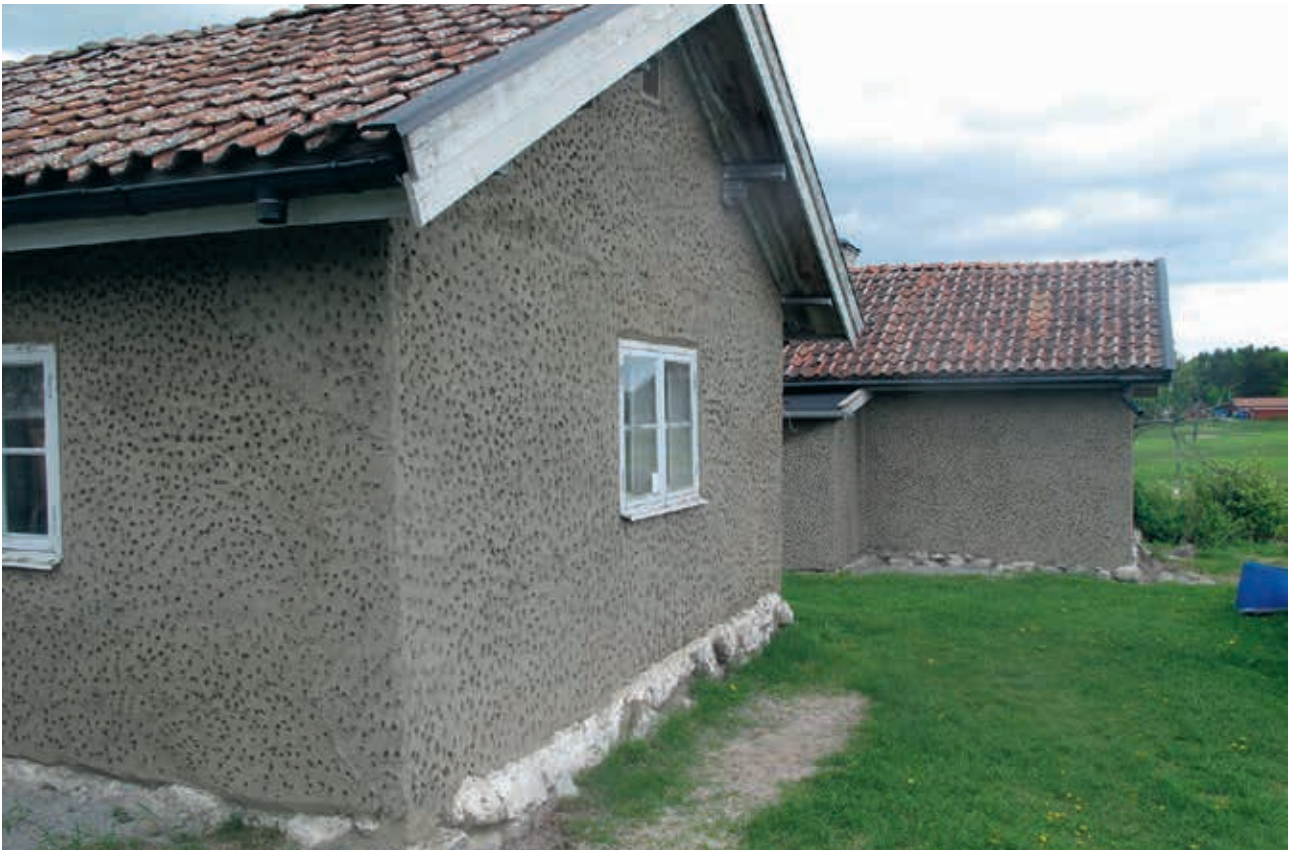
LP 201300559. Stugorna när lerkliningen är utförd, foto H. Bellberg 2013

Till att börja med knackades den gamla putsen ner. Det visade sig då att stommen hade vissa träskador tillkomna av fukt från en för tät äldre revetering. Timmerstommens yta förbereddes för att få lerkliningens att fästa och bands på utstickande kilar i fasaden.

I den färdiga lerkliningens gjordes därefter en mängd hål för kalkputsens att fästa på. Leran vattnades och fick stå ett par veckor och torka innan kalkputsningen utfördes. Blandningen till lerkliningens tillverkades av hästgödsel, halm, sand och lera.

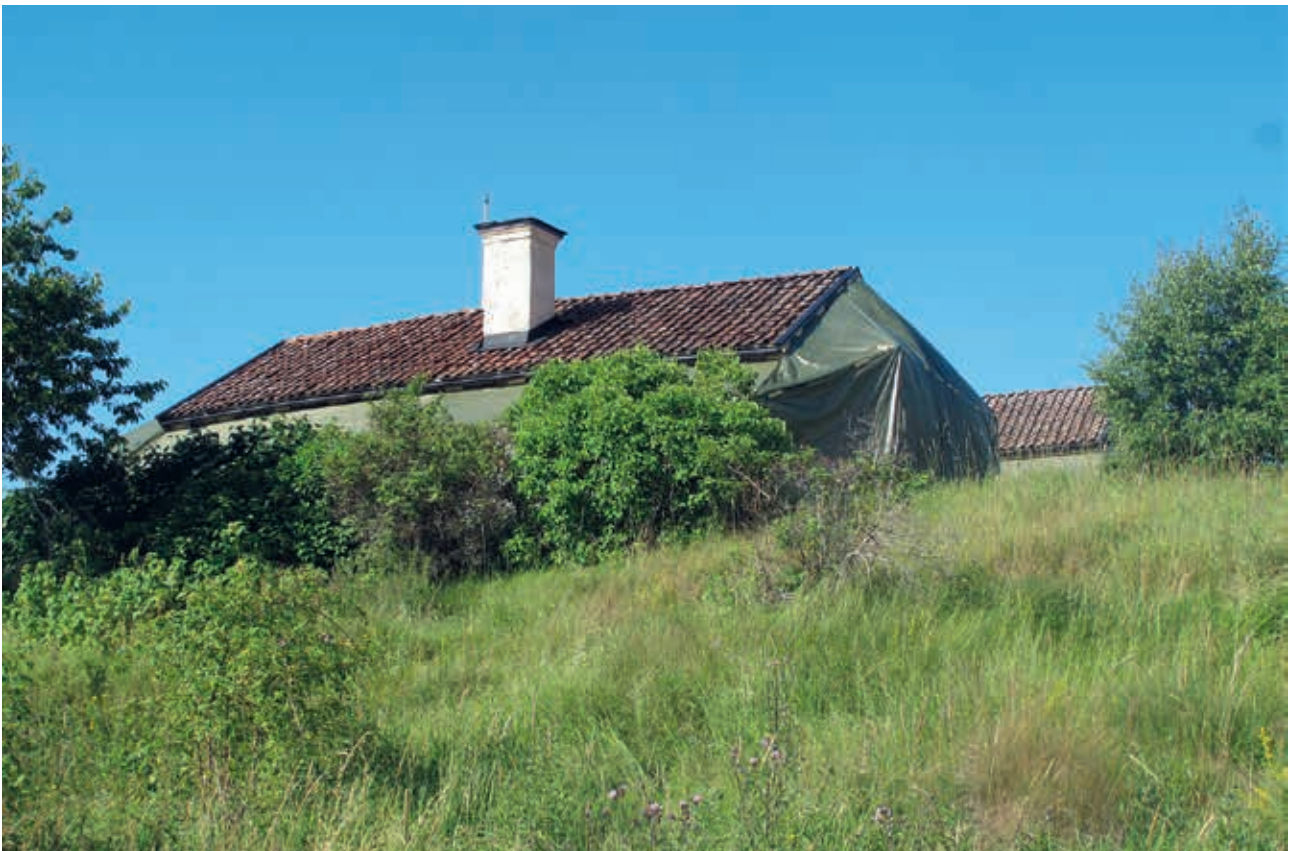
LP 201300560. Stugorna inplastade inför kalkputsningen, foto H. Bellberg 2013

När det var dags för kalkputsningen plastades stugorna in i varsina presenningtält för att bevara ett fuktigt och långsamtorkande klimat under putsarbetet.

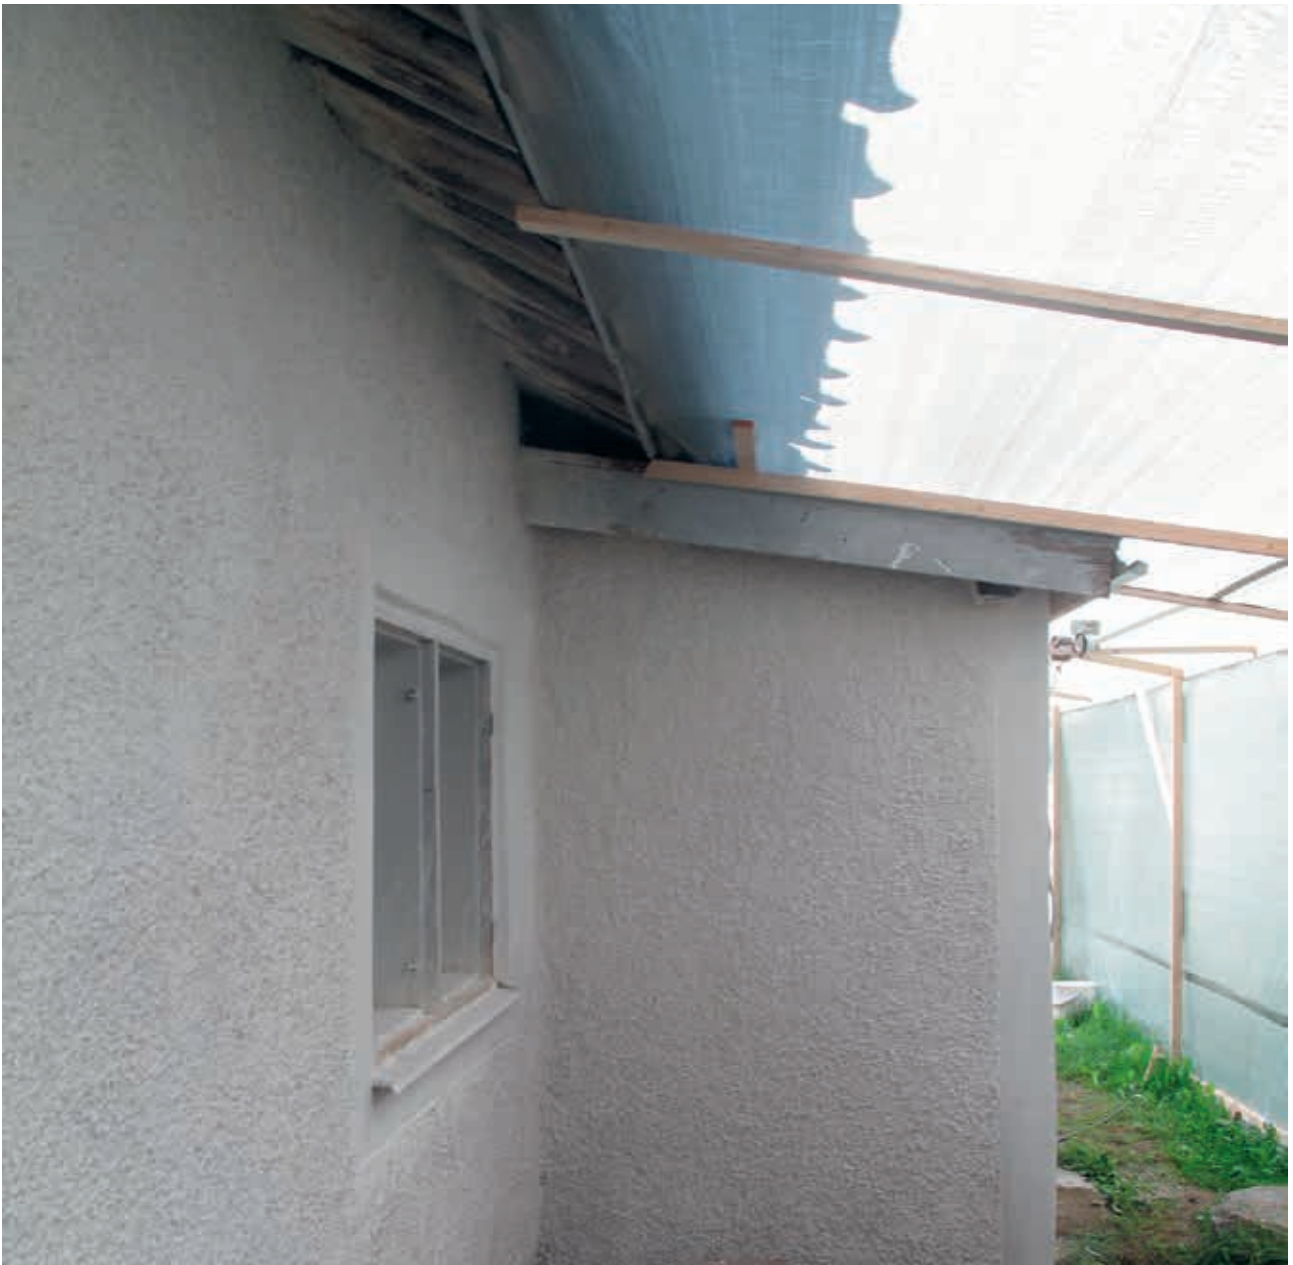
LP 201300554. Fasadbild efter restaureringen, foto H. Bellberg 2013

Ytterst utfördes en traditionell kalkputsning i två omgångar som följaktligen kunde fästa mekaniskt på underlaget.

Fasaderna kalkfärgades därpå med en ljus kalkfärg; dels med kalkvatten, dels med kalkmjölk och sist med ren kalkfärg. Kalkvattnet gjordes på en tunn blandning kalk, där kalken fick sjunka till botten och stå orörd tills vattnet var helt klart. Sedan ströks fasaderna med vattnet. Kalkmjölken hade samma ingredienser, men var omrörd. Fasaderna vattnades under hela arbetet. Fasaderna ströks med fem lager kalkfärg, och fler lager färg kan behöva strykas på efterhand.

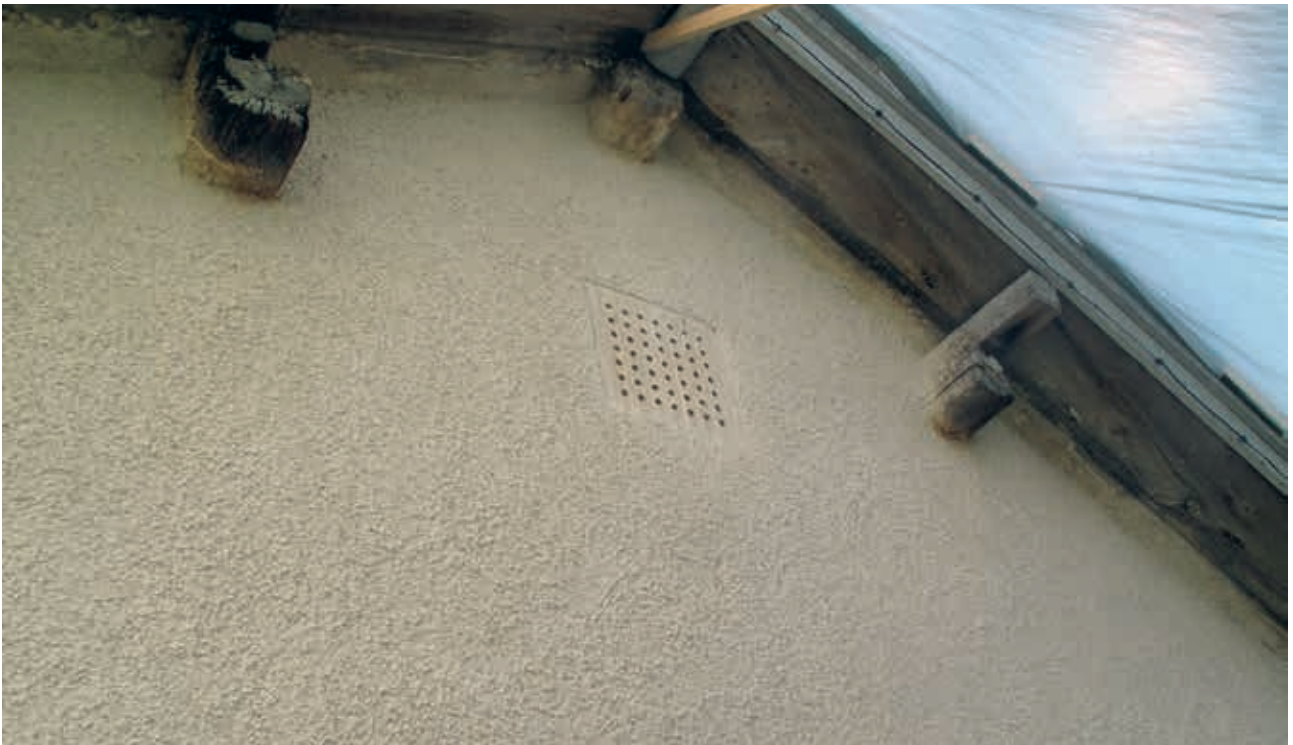
LP 201300565. Nytillverkad träventil, foto H. Bellberg 2013

Ventilen som fanns på den östra stugans norrsida nyttillverkades. Denna tillverkades av en liten massiv träbit som slogs med ett antal jämnt placerade hål och sattes i öppningen. Ventilen kalkfärgades lika fasaden.

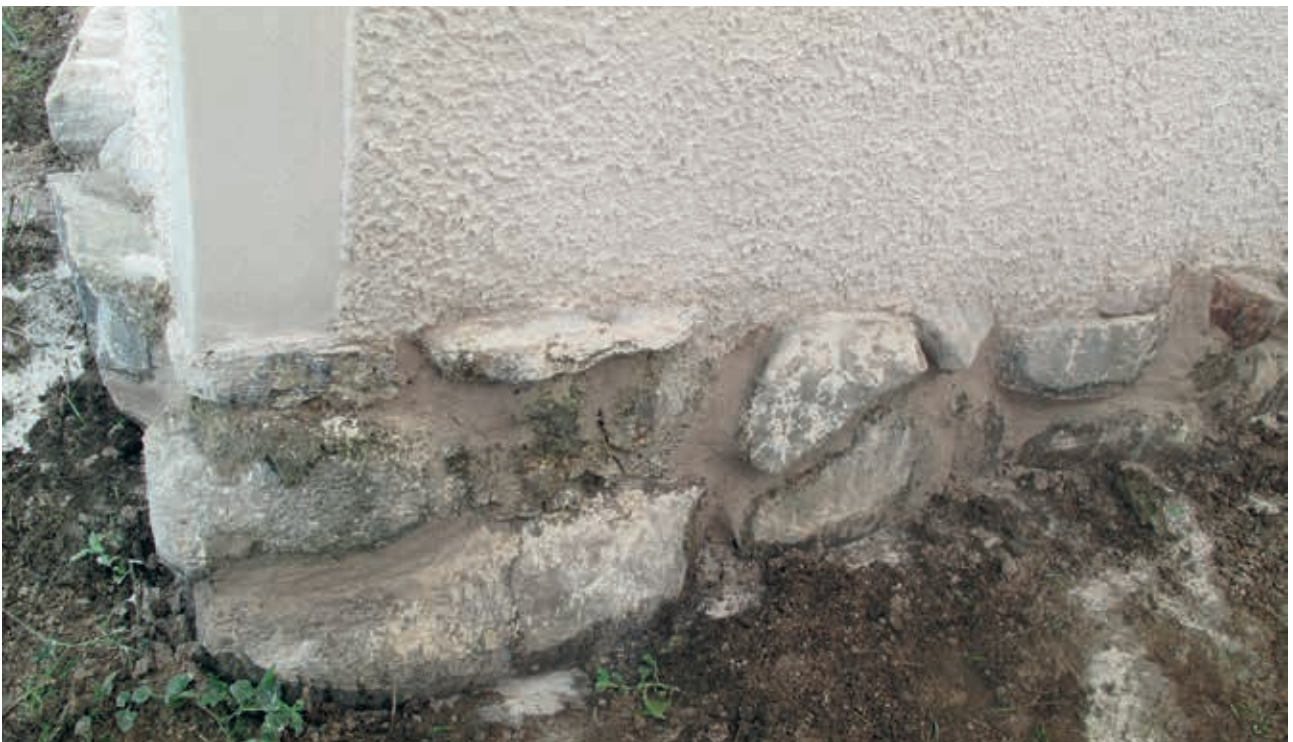
LP_2013_00566 Grunden efter restaureringen, foto H. Bellberg 2013

De naturligt rundade grundstenarna lämnades omålade, men fogades på flera ställen med bruk för att undvika att djur tar sig in i grunden.

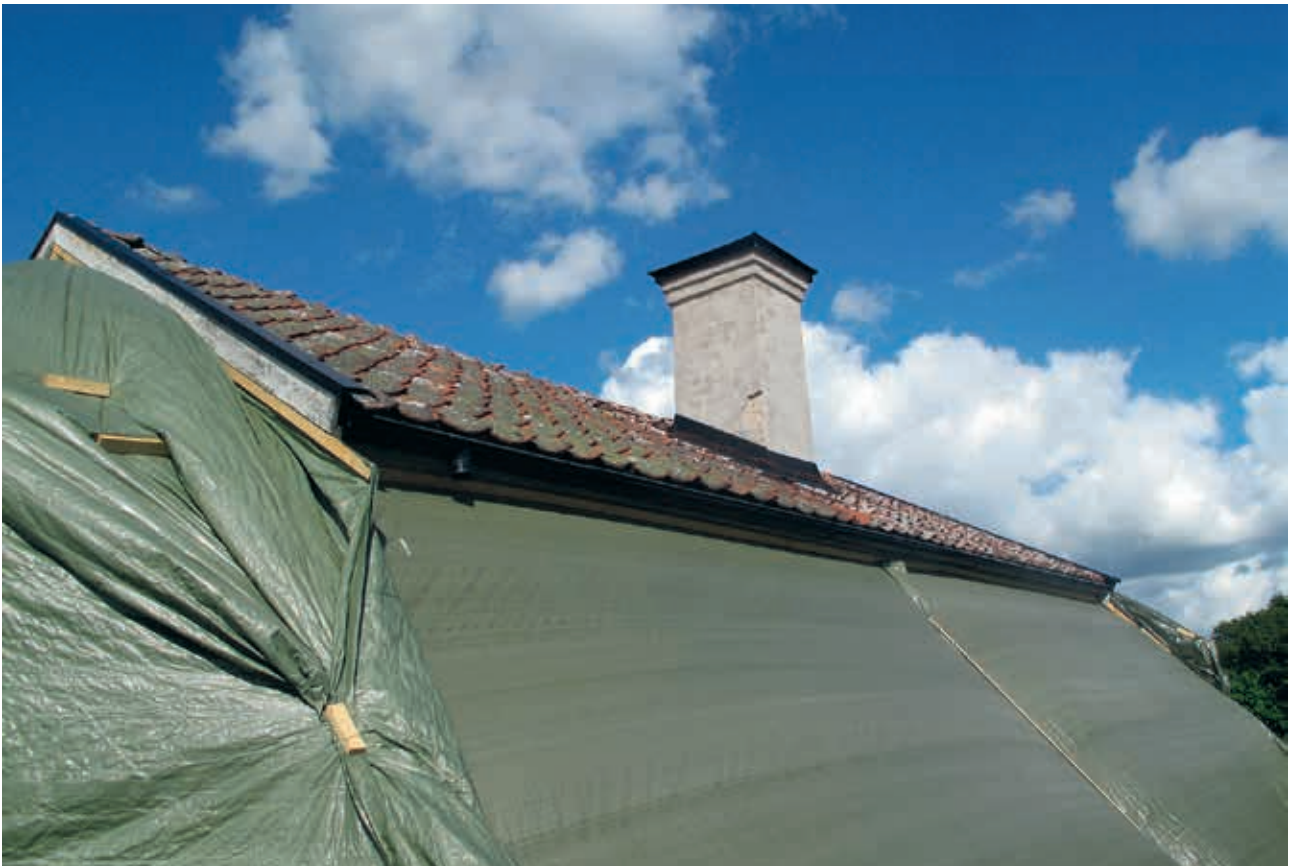
Putsen på skorstenen på den västra stugan sönderföll nedtill så lös puts knäckades därför ned och lagades med rent kalkbruk, med någon inblandning av KC-bruk.

LP 201300567. Skorstenen på den västra stugan med skadad puts längst ner, foto H. Bellberg 2013

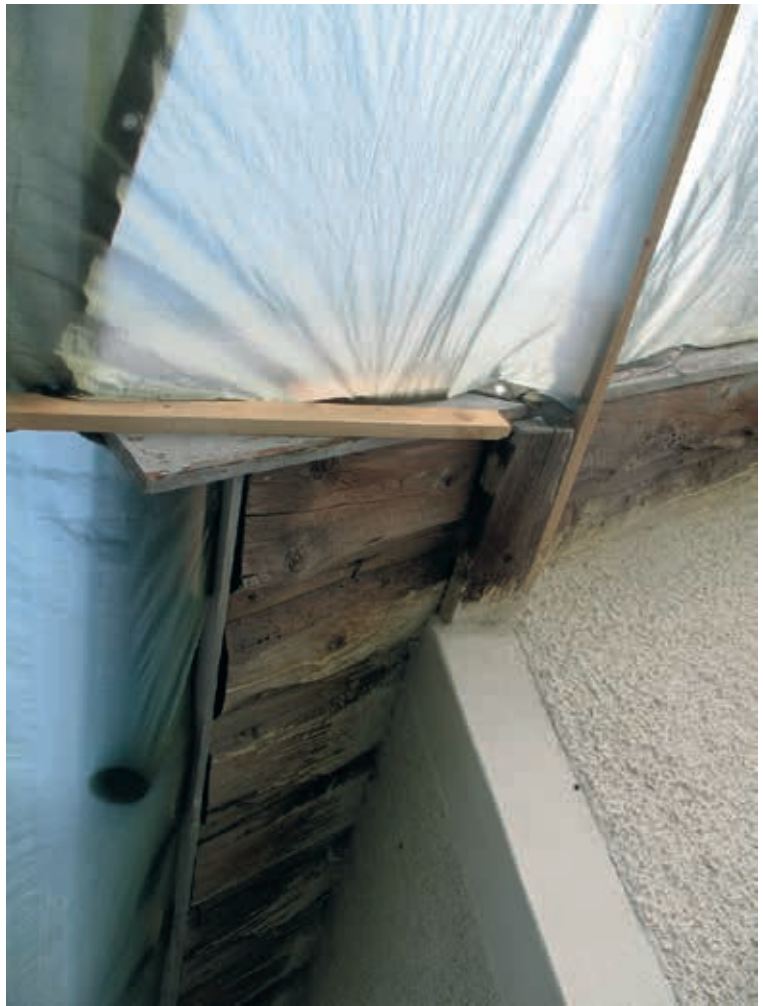
Råsponten, eller takfotbrädorna närmast fasaden, hade under tidigare putsarbeten, samt ifrågavarande putsarbeten, fått stänk av kalkbruk. Detta störde inte helhetsintrycket nämnvärt, varför de lämnades obehandlade. Brädorna var omålade. Om föreningen anser det betydelsefullt, kan brädorna skrapas rena från putsresterna.

LP 201300568. Kalkspill på råspontsbrädorna efter restaureringen, foto H. Bellberg 2013
