Hammarbystugan

Rapport 2014:15

Åtgärdsförslag inför restaurering av
Hammarbystugan, Erikskulle,
Söderbykarls fornminnes- och hembygdsförening.

Karin Myhrberg
Byggnadsantikvarie

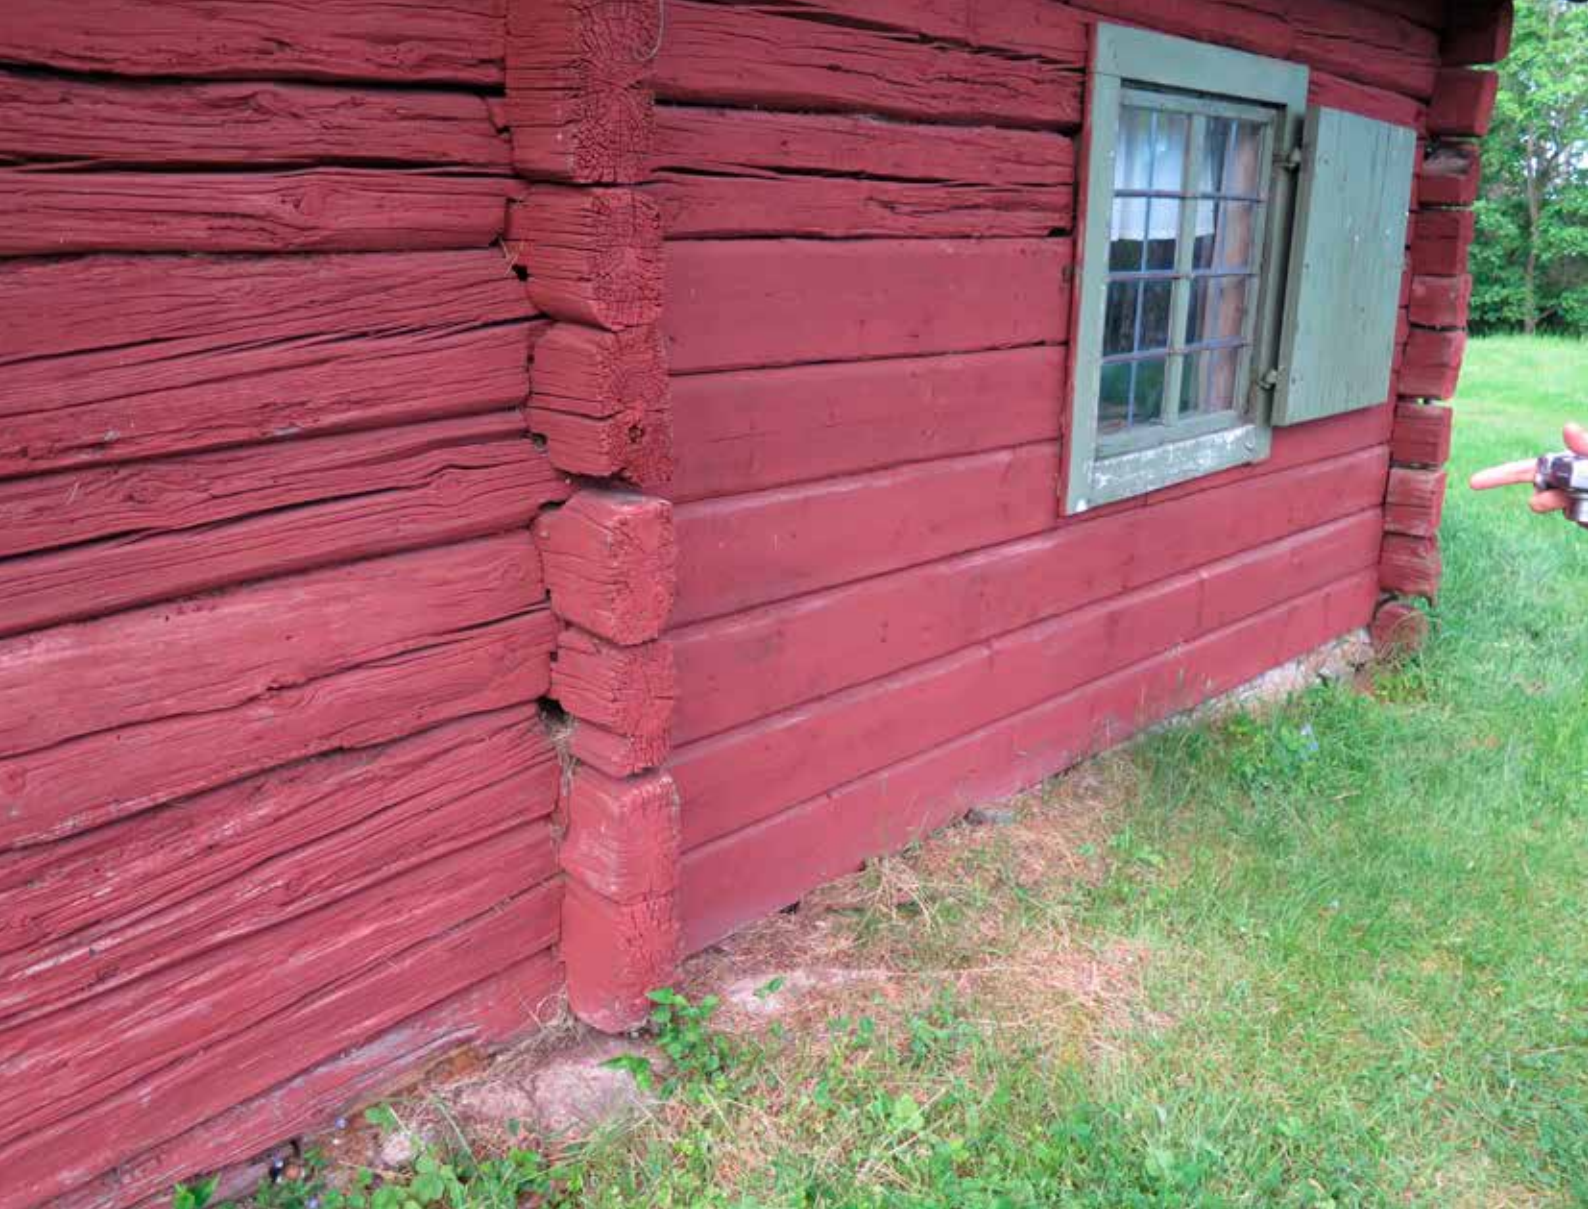
Fig. 4. Vegg A1. LP_2014_00035.

Stomme	Liggtrimmer, utskjutande knutskallar. Tidigare åtgärder har gjorts. Stockarna är överlag i bra skick. Delar av syllstocken har mindre skador <u>Åtgärd:</u> Eventuellt sula in ny del i syllstocken. Åtgärdernas omfattning avgörs på plats av timmerman.
Fasad	Rödfärgat liggtrimmer. <u>Åtgärd:</u> Rödfärgas.
Fönster	Ett fönster med två bågar med åtta blyinfattade fönster i varje båge. Gröna bågar, karmar och foder samt fönsterlucka. Bågar, karm och foder i gott skick. <u>Åtgärd:</u> Skrapa och måla snickerier. Målas med samma färgtyp och kulör som det ny tillverkade fönstret på vägg C3.

Avvattning	Hängränna i trä. <u>Åtgärd:</u> Lagg takpapp eller plåt i hängrännan för att förhindra dropp och läckage, men se till att detta inte syns och försämrar det estetiska uttrycket.
Takfot	Teglet når inte över takfotsbrädekanten varpå regn rinner ner innanför och kan medföra röta. <u>Åtgärd:</u> Se till att tegelplattorna i raden längst ner når ut över kant och ner i hängrännan. Vid framtida omläggning av taket flyttas takfotsbrädan upp.
Övrigt	Hög marknivå och växtlighet intill fasaden <u>Åtgärd:</u> Gräv ut vid grunden och se till att marken lutar från byggnaden för att få bra avrinning. Ta bort växtlighet nära huset.

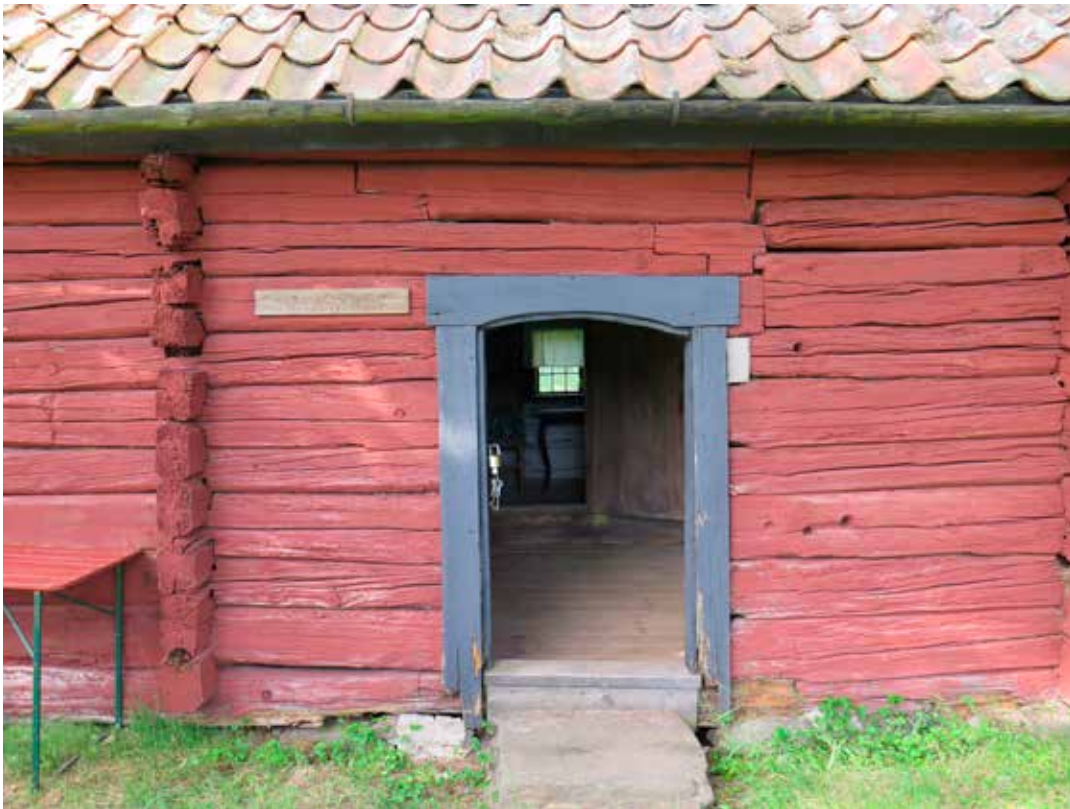
Fig. 5. Vegg A2. Entré. LP_2014_00036.

A-VÄGG, A2 Stomme	Liggtimmer med utskjutande knutskallar. Tidigare lagningar och sammanfogningen av de två byggnaderna har resulterat i att det inte finns någon hel stock i denna del av väggen, vilket påverkar väggens stabilitet och ger stora springor mellan stockarna. Del av syllstocken är i dåligt skick. <u>Åtgärd:</u> Stommen lyfts varsamt upp och del av syllstocken byts ut genom halvsulning. Ny gåt tillverkas för att stabilisera stockarna intill dörröppningen. Framöver eventuellt klä in knutarna med knutlåda för att skydda dem mot ytterligare nedbrytning.
Fasad	Rödfärgat liggtimmer <u>Åtgärd:</u> Rödfärgas
Entré	Svart bräddörr med svart dörrfoder. Dörrfodret, som troligtvis inte är av hög ålder, är i dåligt skick nedtill. <u>Åtgärd:</u> Byt ut dörrfoder på sidorna. Det nya dörrfodret tillverkas likt befintligt, bandslipas och tjäras. Cement intill dörren bilas bort.
Fönster	Nej
Avvattning	Hängränna i trä. En skarv finns över entrén, över vilken plåt har lagts för att förhindra dropp.

Takfot	Teglet når inte över takfotsbrädekanten varpå regn rinner ner innanför och kan medföra röta. <u>Åtgärd:</u> Se till att tegelplattorna i raden längst ner når ut över kant och ner i hängrännan. Vid framtida omläggning av taket flyttas takfotsbrädan upp.
Övrigt	Hög marknivå och växtlighet intill fasaden <u>Åtgärd:</u> Gräv ut vid grunden och se till att marken lutar från byggnaden för att få bra avrinning. Ta bort växtlighet nära huset.

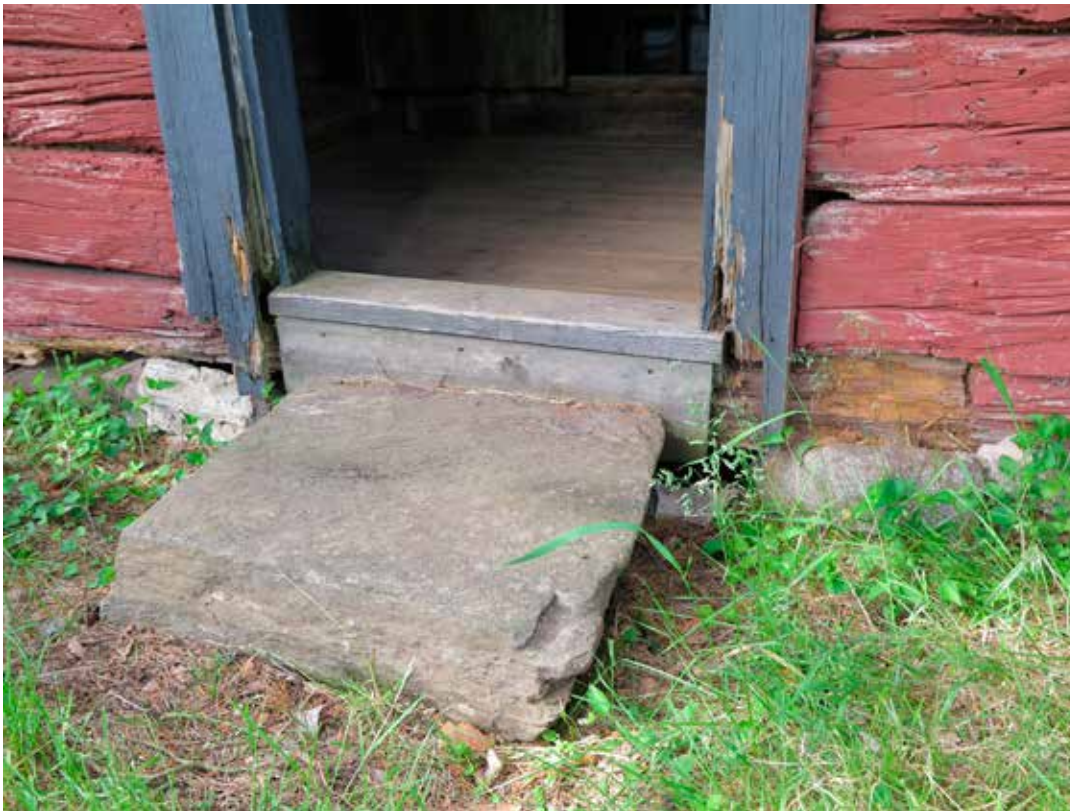
Fig. 6. Vegg A2. Skador på dörrfoder och syllstock. LP_2014_00037.

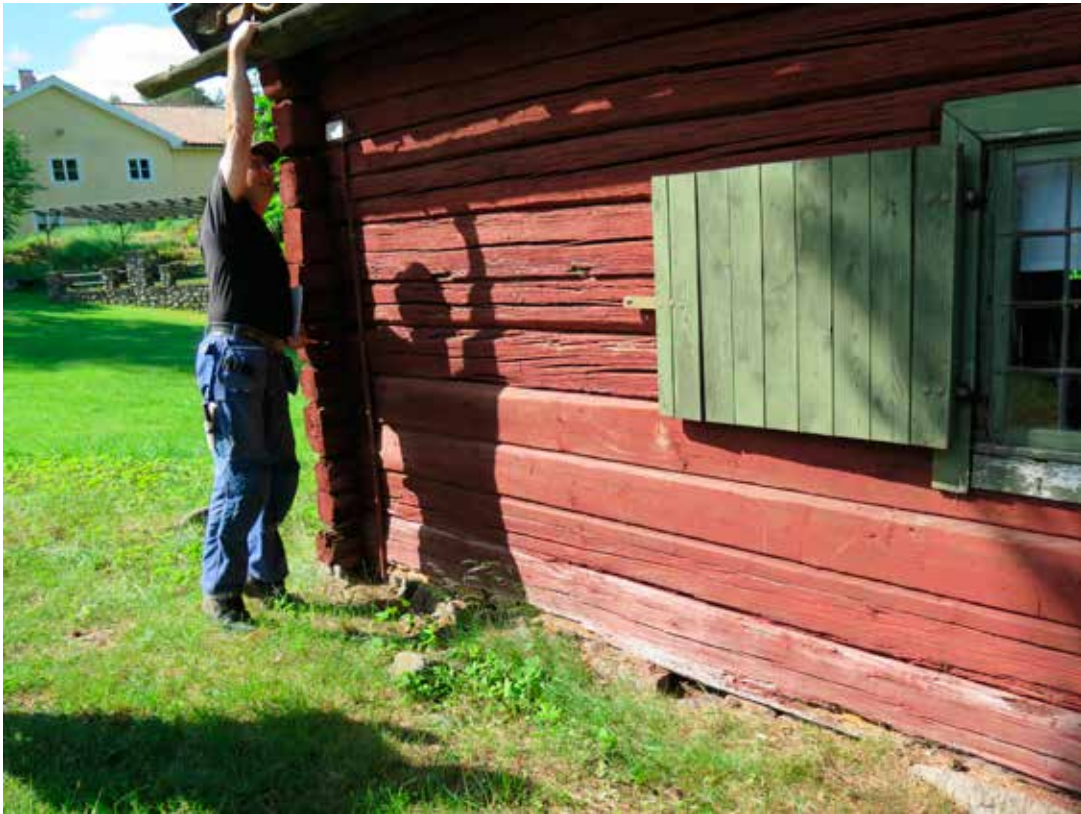
Fig. 7. Vagg A3. LP_2014_00038.

Stomme	Liggtimmer med utskjutande knutskallar. Synliga mindre skador på syll stocken, men kärnan är frisk. Stocken bedöms vara i så gott skick att den inte bör bytas.
Fasad	Rödfärgat liggtimmer
Åtgärd	Rödfärgas
Fönster	Ett fönster med två bågar med tolv blyinfattade fönster i varje båge. Gröna bågar, karmar och foder samt fönsterlucka. Bågarna är i gott skick. Delar av karmen är i dåligt skick. Åtgärd: Ses över och åtgärdas enligt traditionell metod. Ersätt dåliga delar av karmen med nytt virke av god kvalitet, men behåll de delar som är i gott skick. Skrapa och måla snickerier. Målas med samma färgtyp och kulör som det nytillverkade fönstret på vägg C3.
Avvattning	Hängränna i trä. Åtgärd: Lägg takpapp eller plåt i hängrännan för att förhindra dropp och läckage, men se till att detta inte syns och försämrar det estetiska uttrycket.
Takfot	Teglet når inte över takfotsbrädekanten varpå regn rinner ner innanför och kan medföra röta. Åtgärd: Se till att tegelplattorna i raden längst ner når ut över kant och ner i en hängränna. Vid framtida omläggning av taket flyttas takfotsbrädan upp.

Övrigt	Hög marknivå och växtlighet intill fasaden. Åtgärd: Gräv ut vid grunden och se till att marken lutar från byggnaden för att få bra avrinning. Ta bort växtlighet nära huset.

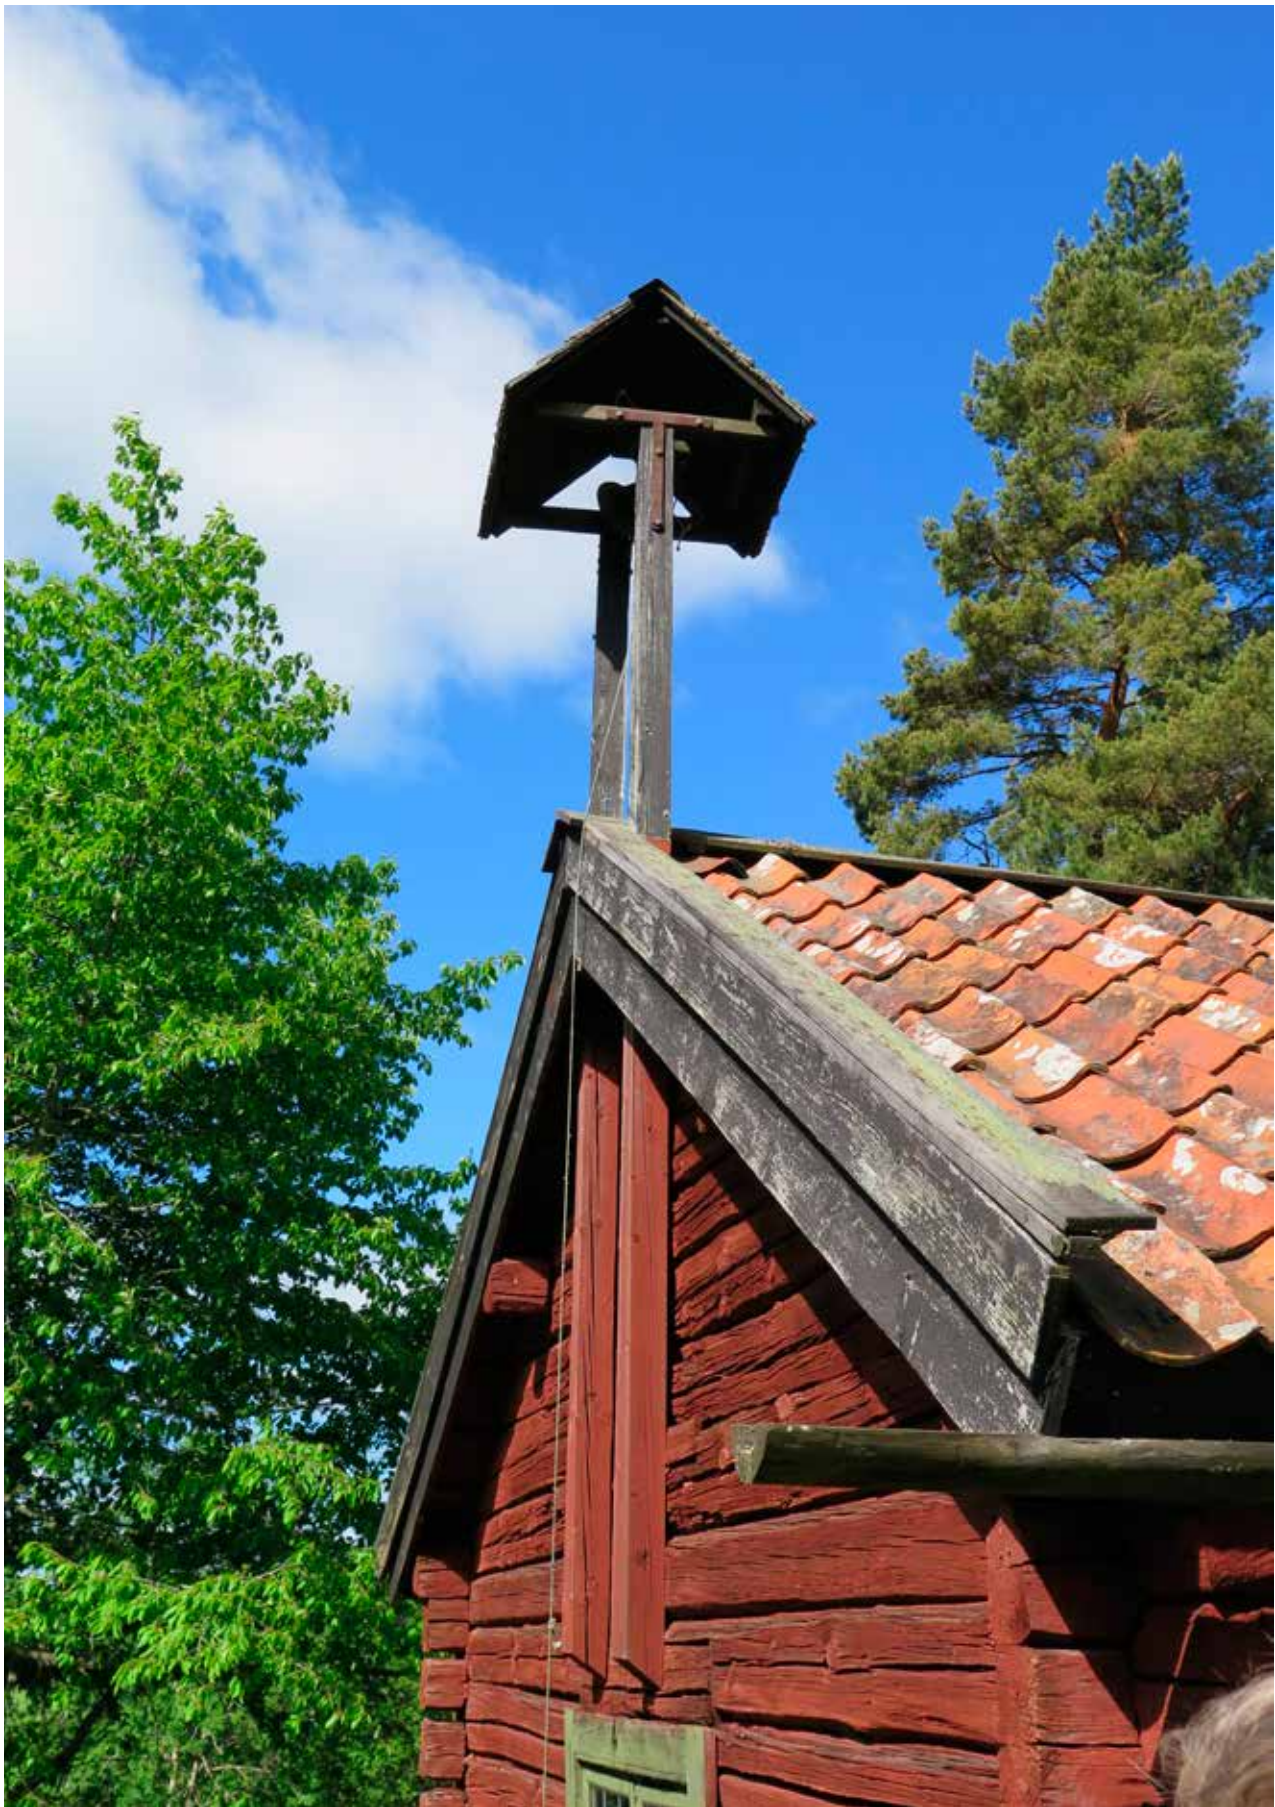
Fig. 9. Del av vägg B. LP_2014_00058.

Stomme	Liggtimmer, utskjutande knutskallar. Tidigare lagningar finns. Stockarna är i bra skick. Synliga, mindre skador på syllstockens undersida, som dock ej påverkar konstruktionens stabilitet. Åtgärd: Eventuellt måla med roslagsmahogny eller rödtjära den nedre delen av syllstocken för att skydda mot fukt.
Fasad	Rödfärgat liggtimmer Åtgärd: Rödfärgas
Fönster	Ett fönster med två bågar med tolv blyinfattade fönster i varje båge. Gröna bågar, karmar och foder. Bågarna är överlag i bra skick. Karmen delvis dåligt skick. Fukt samlas över fodrets överbräda. Spår i timmerstommen visar att ett fönster med annan form har funnits tidigare. Åtgärd: Ses över och åtgärdas enligt traditionell metod. Byt eventuellt ut den nedre delen av bågen samt delar av karmen. Skrapa och måla snickerier. Målas med samma färgtyp och kulör som det nyttillverkade fönstret på vägg C3. Eventuellt kan en vattlist i trä eller en diskret plåt placeras över fönstret för att få bättre vattenavrinning.

Vindskivor	Vindskivor och vindskivebeslag i trä. Tjärade. Viss mossa. Åtgärd: Skrapas från mossa. Tjäras.
Övrigt	Vällingklocka med spån huv. Åtgärd: Rengörs från mossa/lavar

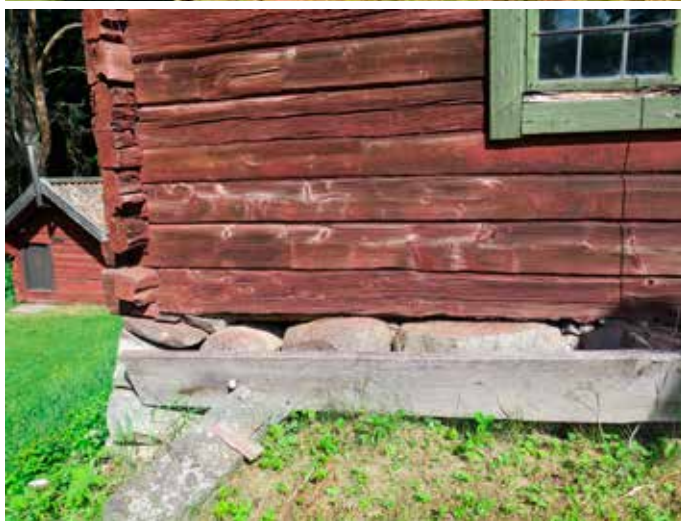
Fig.11. V ägg B.
Skador på fönster-
snickerier samt syllstock.
LP_2014_00070.

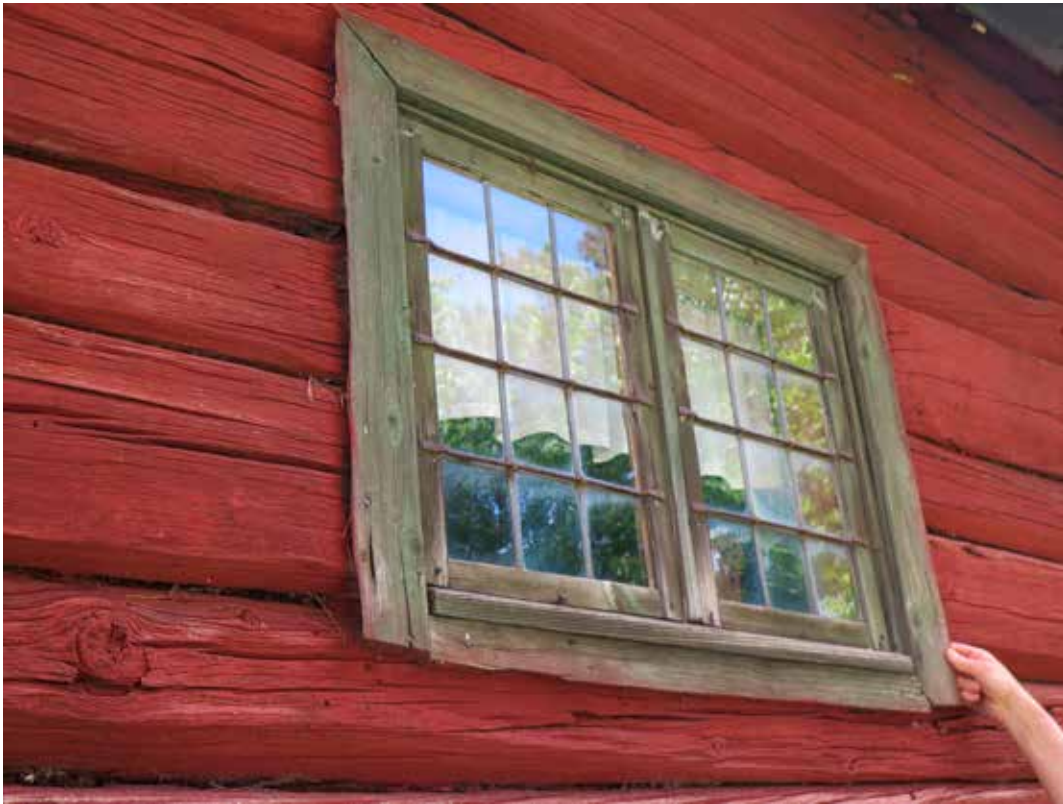
Fig. 12. Väg C1. Fönster. LP_2014_00042.

Stomme	Liggatimmer med utskjutande knutskallar. Timmerstommen kalvade tidigare, vilket nyligen har åtgärdats. Några lagningar finns också sedan tidigare. Åtgärd: Följ upp hur åtgärden fungerar genom att regelbundet ta mått på avståndet mellan syllstock och stengrund för att se eventuella rörelser.
Fasad	Rödfärgad timmerstomme. Åtgärd: Rödfärgas
Fönster	Ett fönster med två bågar med tolv blyinfattade fönster i varje båge. Gröna bågar, karmar och foder som är i gott skick, dock har fodret vid något tillfälle bytts ut till virke av mindre bra kvalitet. Åtgärd: Skrapa och måla snickerier. Målas med samma färgtyp och kulör som det nytillverkade fönstret på vägg C3.
Avvattning	Nej. Åtgärd: Hängränna i trä likt befintlig på vägg A kan sättas upp vid behov.

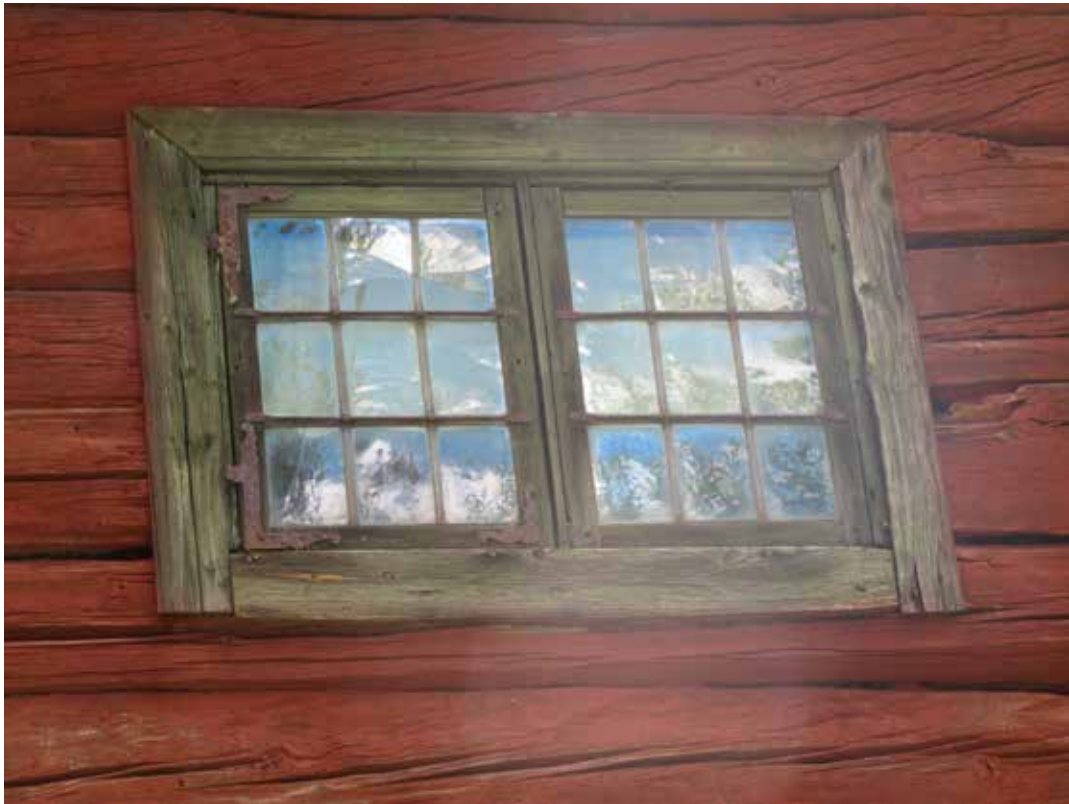
Fig. 13. Vagg C1. Fönster. LP_2014_00042.

Stomme	Liggatimmer, utskjutande knutskallar. Timmerstommen kalvade tidigare men har nyligen åtgärdats. Några lagningar finns. <u>Åtgärd:</u> Följ upp hur åtgärden fungerar genom att regelbundet ta mått på avståndet mellan syllstock och stengrunden för att se eventuella rörelser.
Fasad	Rödfärgat liggatimmer. <u>Åtgärd:</u> Rödfärgas.
Fönster	Ett fönster med två bågar med nio blyinfattade fönster i varje båge. Gröna bågar, karmar och foder i gott skick, dock har fodret vid något tillfälle bytts ut till virke av mindre bra kvalitet. Tre hörnbeslag av 1700-talstyp finns på den vänstra bågen. <u>Åtgärd:</u> Skrapa och måla snickerier. Målas med samma färgtyp och kulör som det nytillverkade fönstret på vägg C3.
Avvattning	Nej <u>Åtgärd:</u> Hängränna i trä likt befintlig på vägg A kan sättas upp.

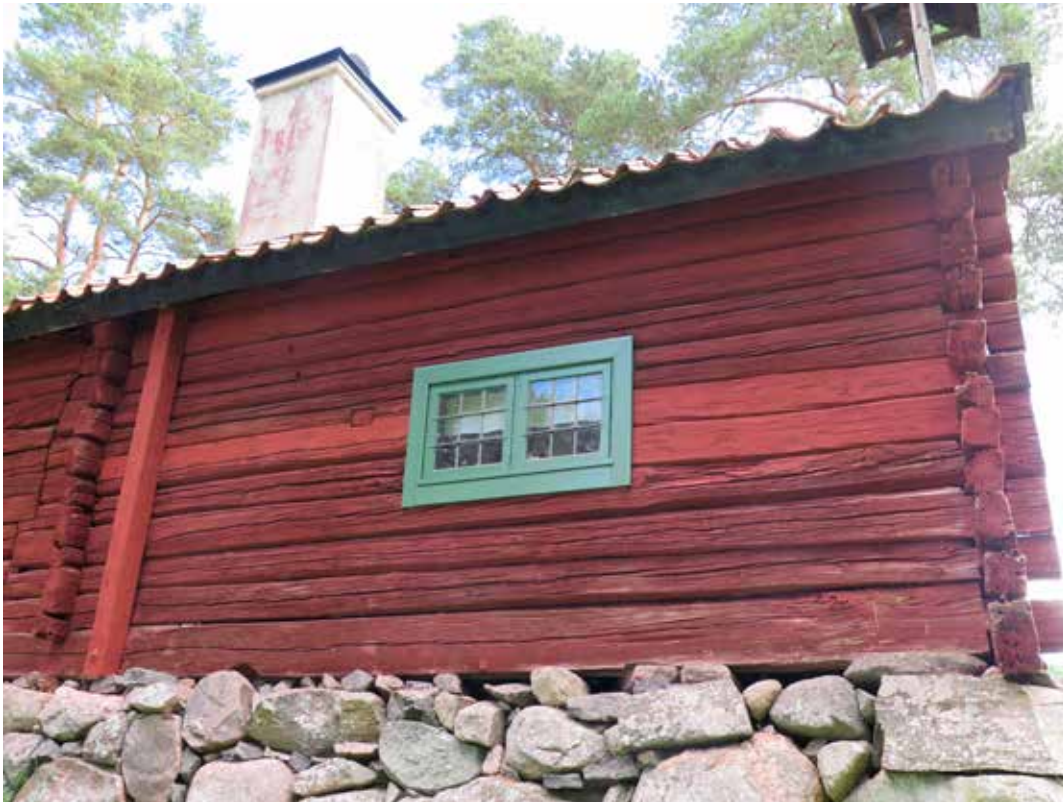
Fig. 14. Vegg C3. Följaren syns till vänster i bild. Fönster med nytillverkade snickerier. LP_2014_00044.

Stomme	Liggtimmer, utskjutande knutskallar. Timmerstommen kalvade tidigare men har nyligen åtgärdats, bl a genom att en följare har satts upp för att stadga väggen. Några lagningar finns. Åtgärd: Följ upp hur åtgärden fungerar genom att regelbundet ta mått på avståndet mellan syllstock och stengrunden för att se eventuella rörelser.
Fasad	Rödfärgat liggtimmer. Åtgärd: Rödfärgas.
Fönster	Fönstrets snickerier har nytillverkats, efter det äldre. Befintliga glas och blyinfattningar har återanvänts. Fönstret har blyinfattade fönster med nio glas per båge. Gröna bågar, foder och karmar. De fönsterbeslag som fanns på det äldre fönstret har inte återanvänts. Åtgärd: Ta vara på hörnbeslagen från det äldre fönstret som förvaras inne i byggnaden.
Avvattning	Nej
Åtgärd	Hängränna i trä likt befintlig på vägg A kan sättas upp vid behov.

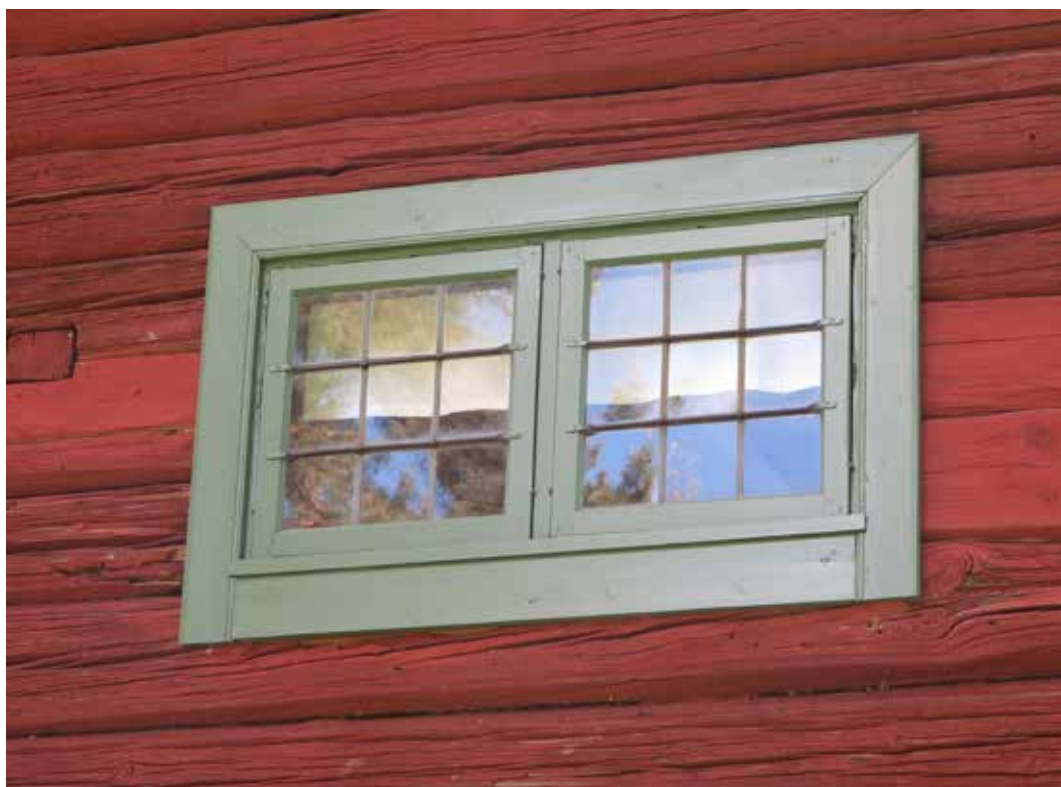
Fig. 15. Vägg C3. Nyttillverkat fönster. LP_2014_00046.

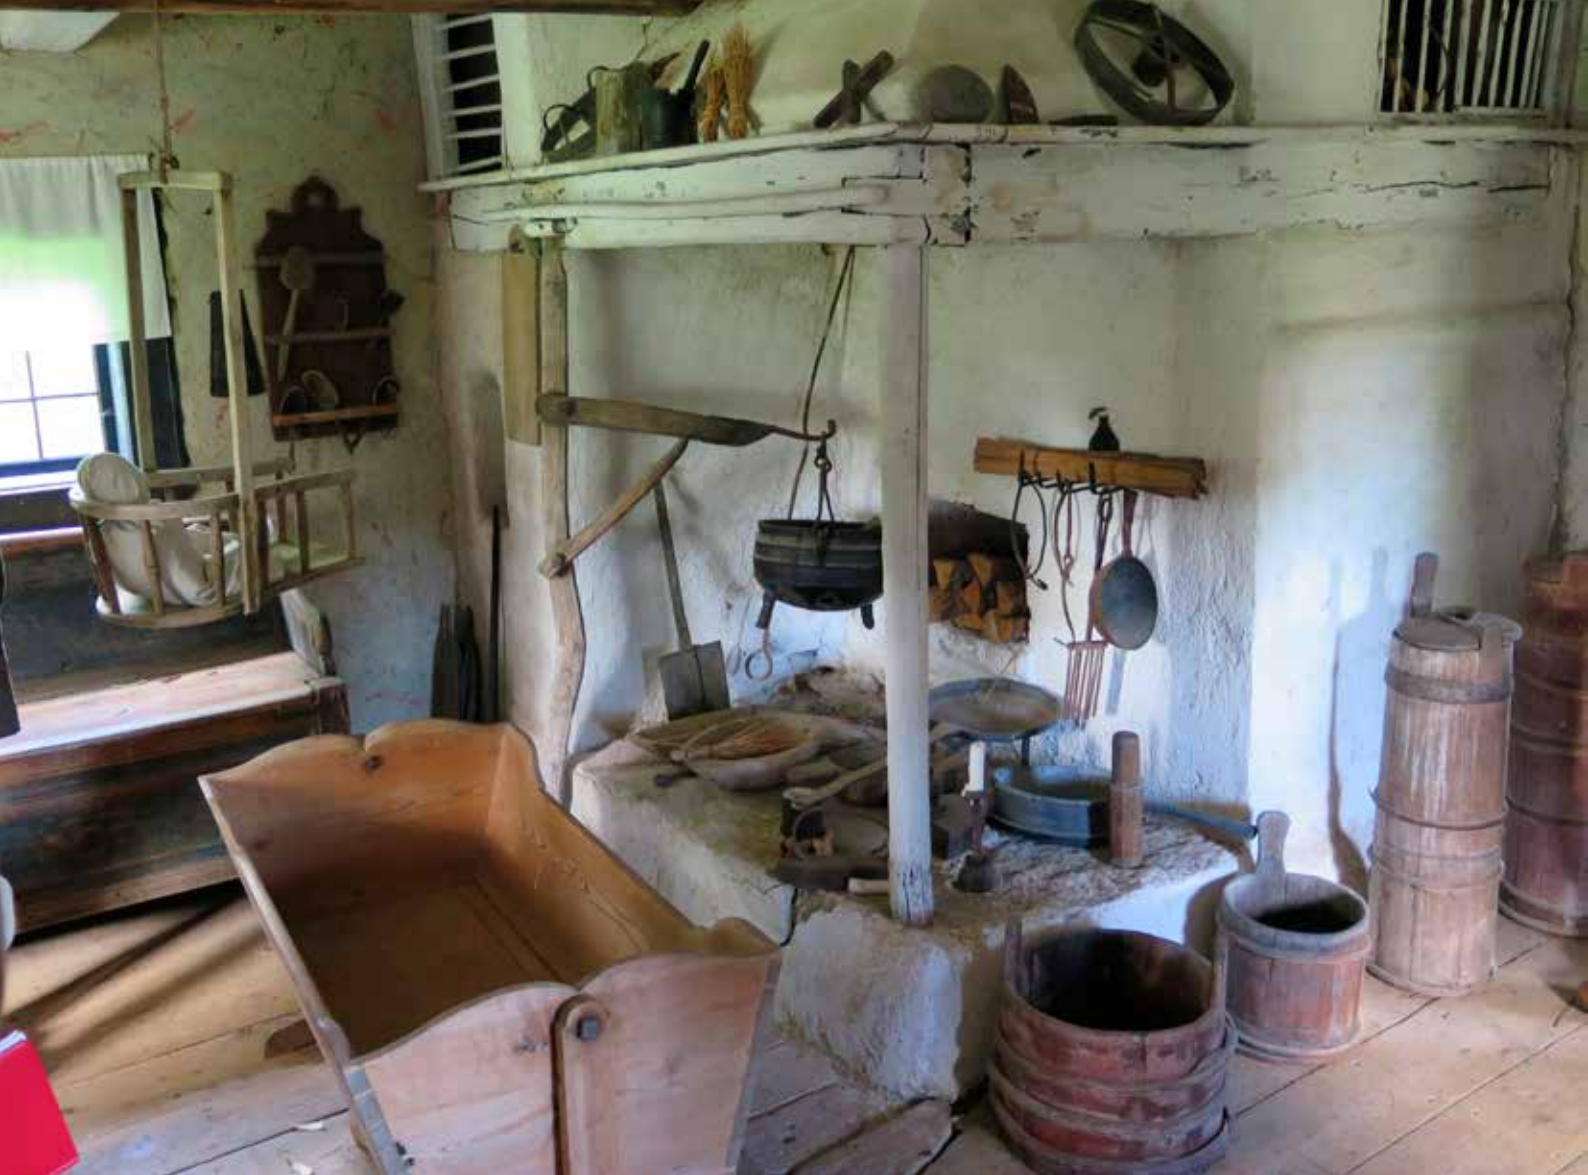
Fig. 16. Kökets väggar är lerklinade. Sprickor och bortfall förekommer. LP_2014_00048.

Golv	Brädgolv, omålat.
Vägg	Lerklinade väggar som är stänkmålade i rött och blått. Putsen har släppt på flera ställen, sprickor. <u>Åtgärd:</u> Rappas och putsas om traditionellt. Stänkmålas likt befintligt. Väggarna åtgärdas efter att timmerstommen har åtgärdats, eftersom sprickor kommer att uppstå i lerkliningen när stommen lyfts, se A-vägg A2.
Tak	Innertak av lockpanel, vitmålat med limfärg. Avsiktligt böjda bjälkar som är lägre intill väggarna och högre mitt över rummet, vitmålade. En av takbjälkarna vilar på ett skåp mot vägg A3. <u>Åtgärd:</u> När stockarna lyfts för att åtgärda syllstocken i vägg A2 kommer bjälkarna att höjas, varpå skåpet flyttas och får en ny placering i rummet. Innertaket målas vid behov om likt befintligt.
Lister	Inga taklister. Enkelt utformad golvlister i trä, dels omålade, dels brunmålade. - tak, golv
Dörr	Dörr mot förstugan. Plankdörr med fällbomslås eller smälletås. Brunmålat dörrfoder.

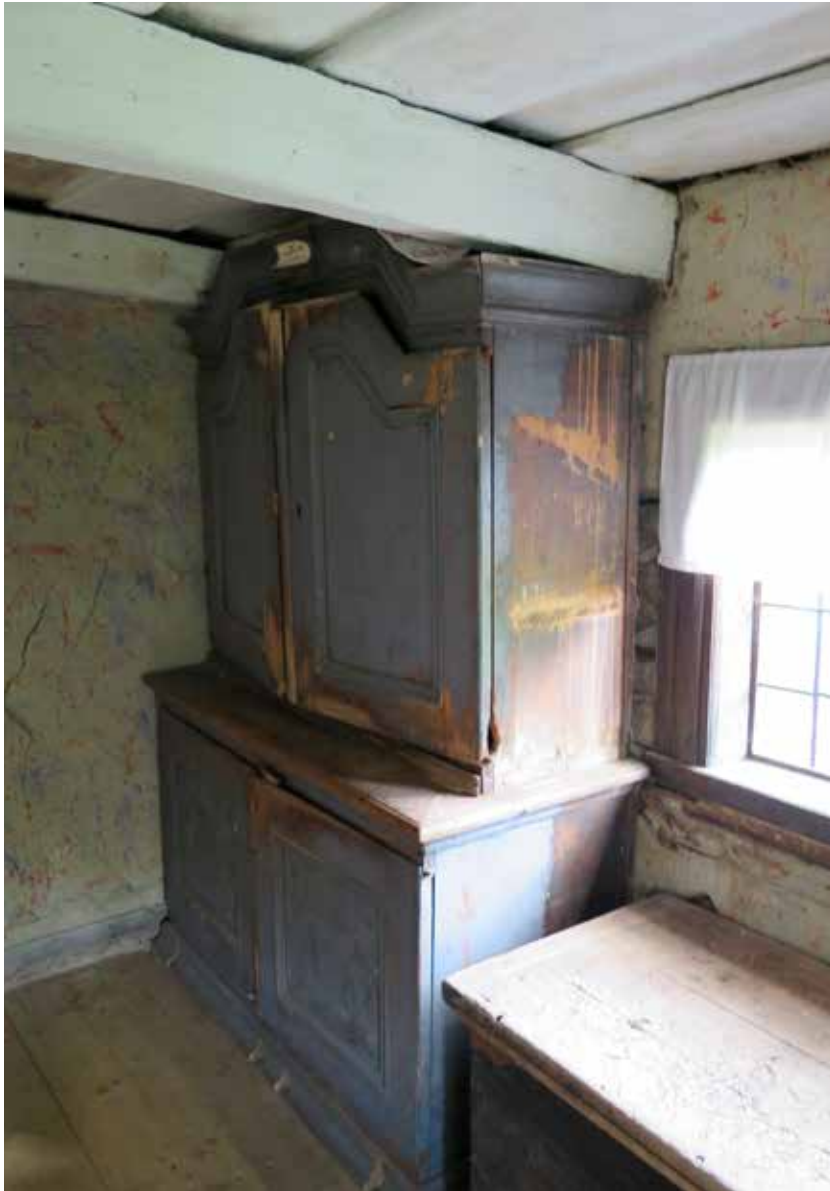
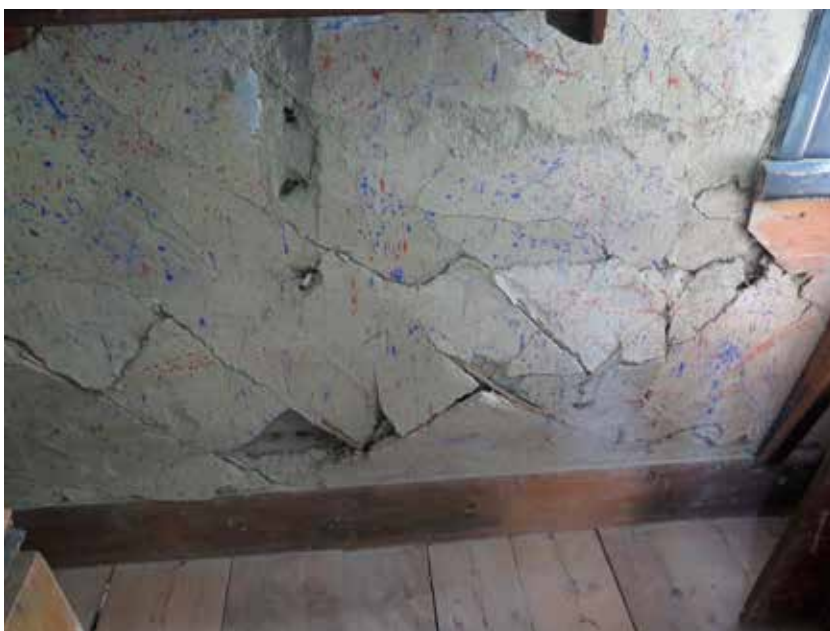
Spis	Gråstensspis som inte används. Hönsburar intill murstocken. <u>Åtgärd:</u> Undersöks av fackman om föreningen åter önskar använda spisen. Målas vid behov likt befintligt, med lim- eller kalkfärg.

Fig. 17. Övre bilden. Köket. En av takbjälkarna stöds mot skåpet. LP_2014_00049
Fig. 18. Nedre bilden. Kök med spis. LP_2014_00047.

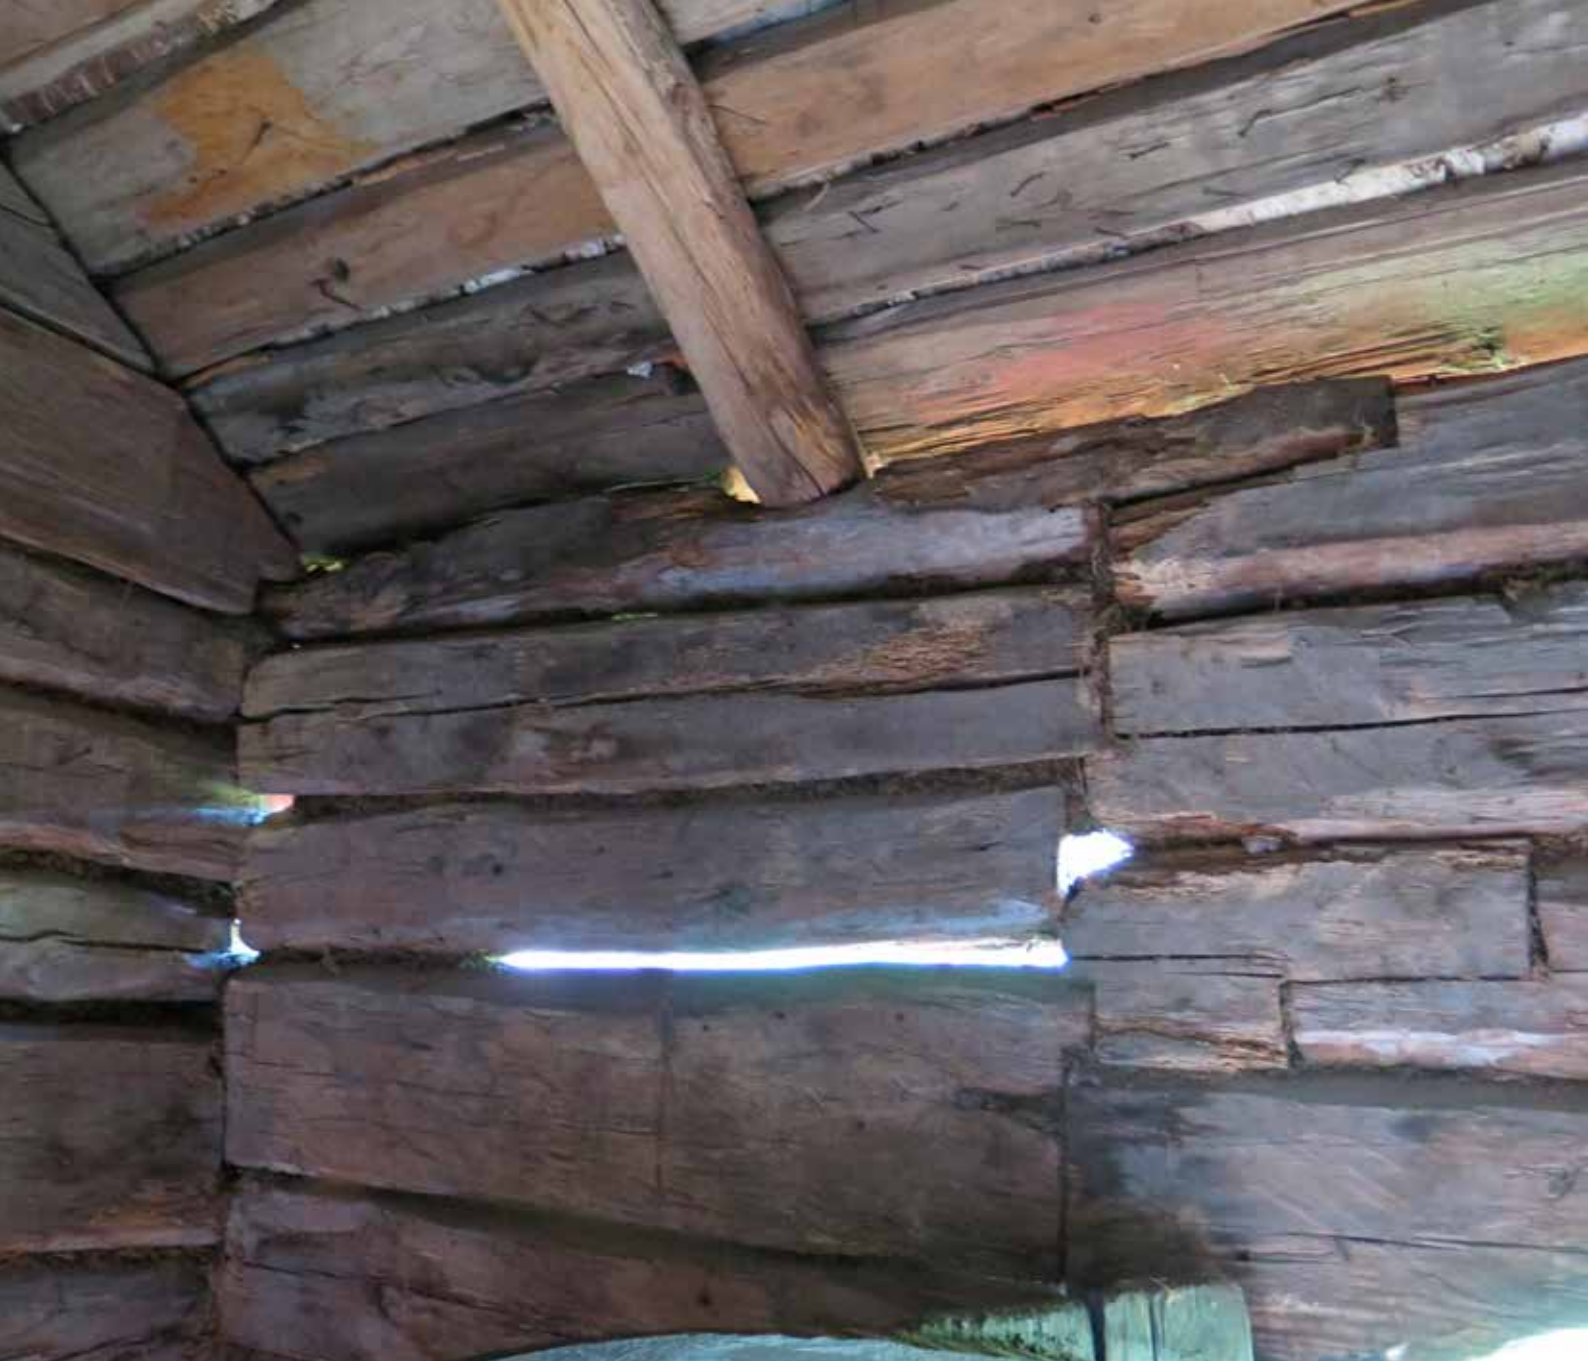
Fig. 19. Vegg A2 inifrån förstugan. Här syns glipor och skarvar i timmerstommen. LP_2014_00073.

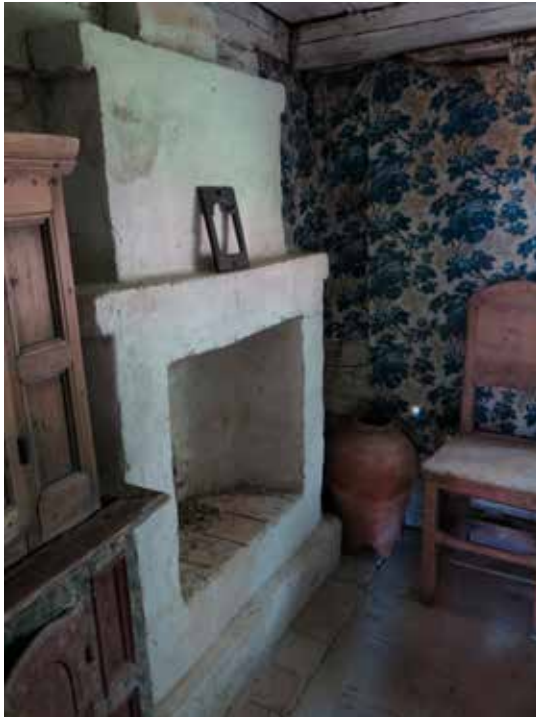
Fig. 20. Spis i kammaren. LP_2014_00050.

Golv	Omålat brädgolv.
Vägg	Textiltapet på vitmålade timmerväggar. Tapeten har lossat och fallit sönder på vissa delar. <u>Åtgärd:</u> Rådfråga konservator.
Tak	Vitmålade bred lockpanel. Synliga spår av fukt. Vitmålade takbjälkar. <u>Åtgärd:</u> Målas vid behov likt befintligt.
Lister - tak, golv	Nej
Dörr	En dörr mot förstugan, plankdörr med fällbomslås eller smällelås.
Spis	Ja. Fungerar ej. <u>Åtgärd:</u> Undersöks av fackman. Målas vid behov likt befintligt, med lim- eller kalkfärg.

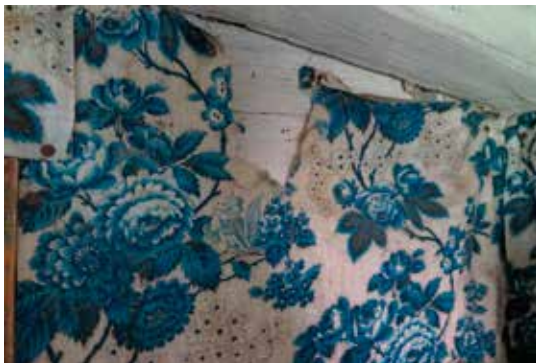
Fig. 22. Tapet i kammaren. LP_2014_00052.
