RAPPORT 2013:19

HUSARÖ LOTSMUSEUM

Antikvarisk medverkan vid renovering
av Husarö lotsmuseum, Ljusterö socken,
Österåkers kommun, Uppland.

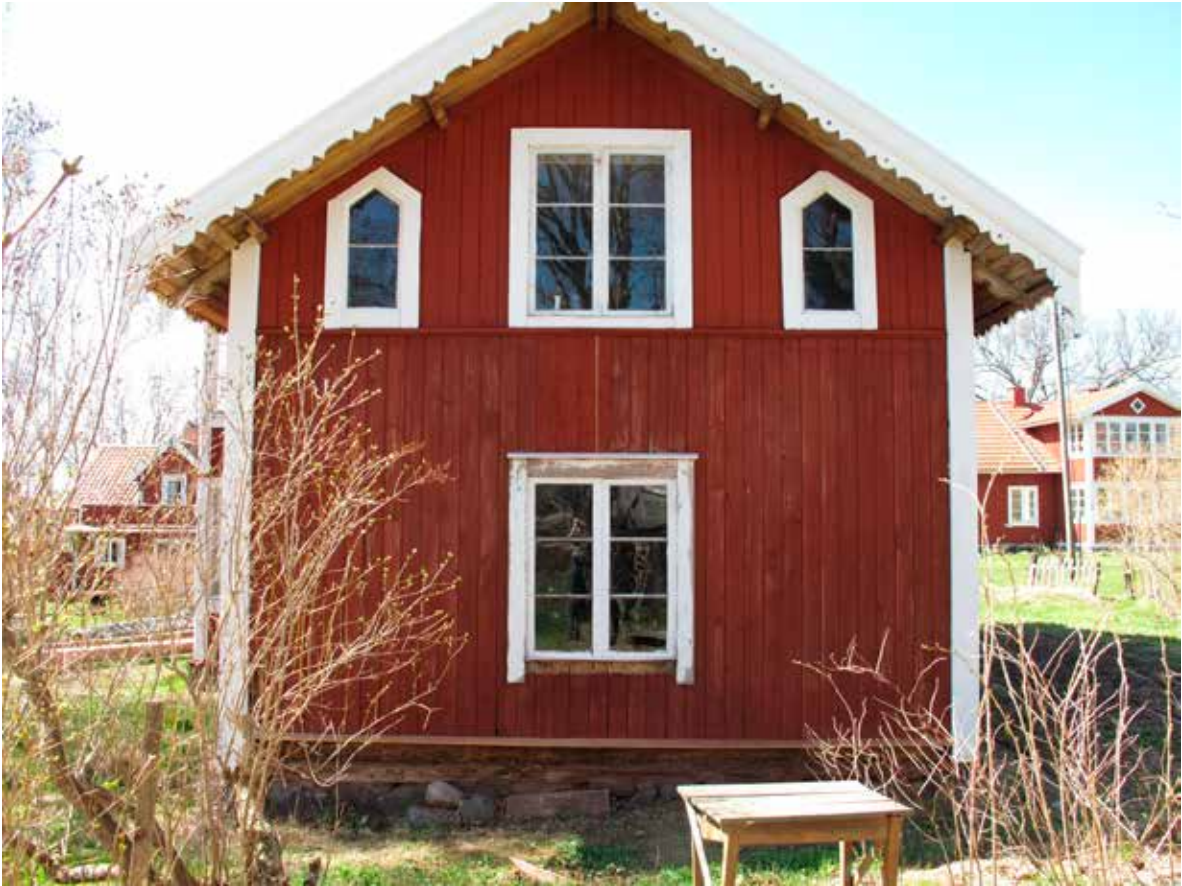
Fig 1. Östra gaveln innan renoveringen. Under vattbrädan är den rötskadade syllen blottlagd.
Foto Albin Uller 2012. Lp201300499.

Utvändigt: Det sedan förra året kvarstående stom- och fasadarbetet på den östra gaveln har avslutats. Lokalt fälld furu användes till timmerstommen och ny pärlspontspanel har spikats upp och målats med röd slamfärg.

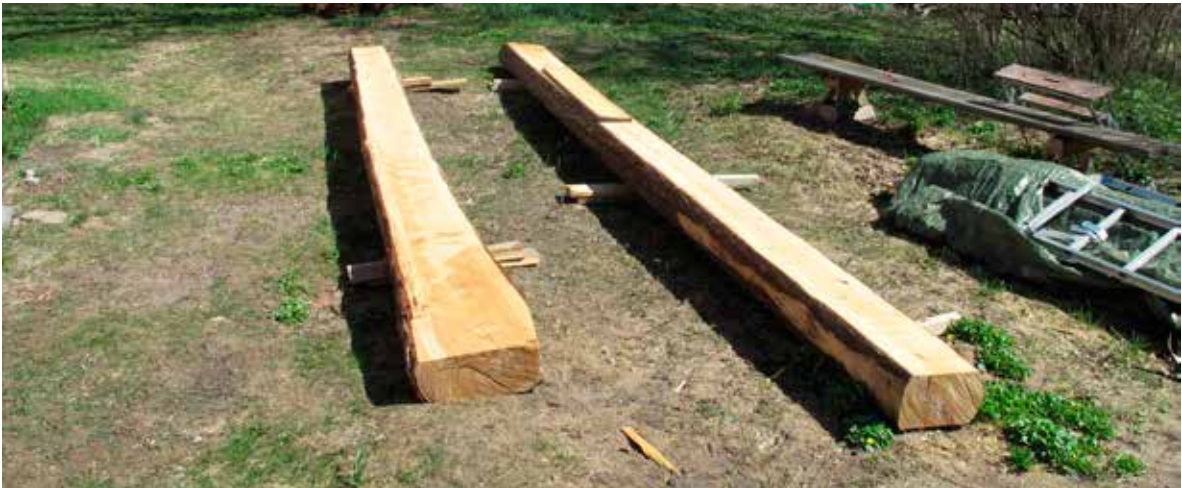
Fig.2. Lokalt fälld furu redo att användas till timmerlagning. Foto Albin Uller 2013. Lp201300510.

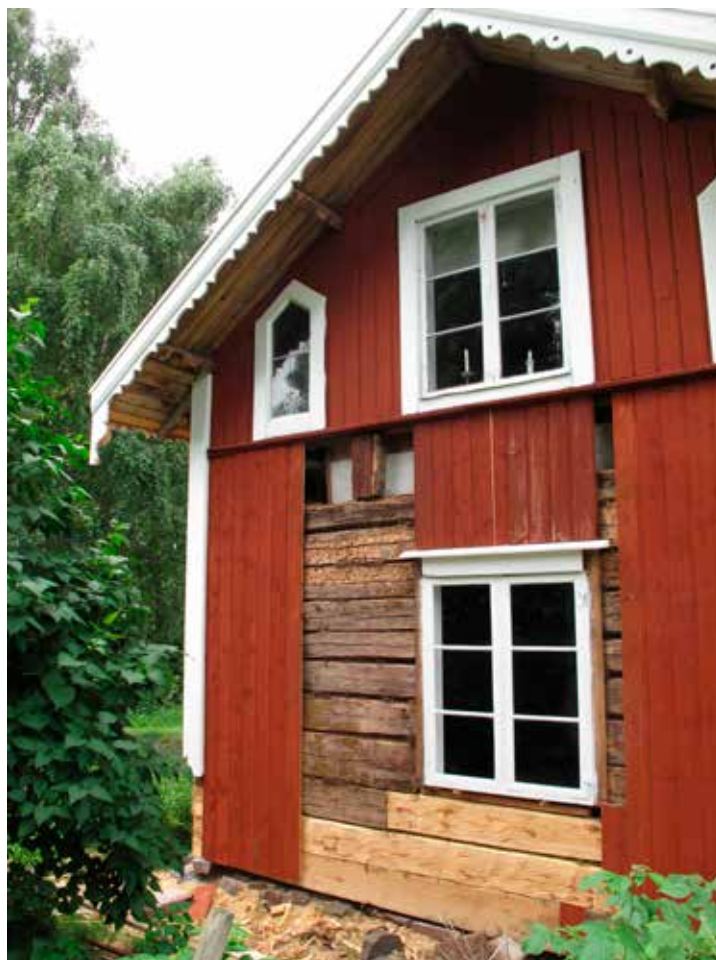
Fig 3.
Östra gaveln under renoveringen.
Foto Albin Uller 2013. Lp201300535.

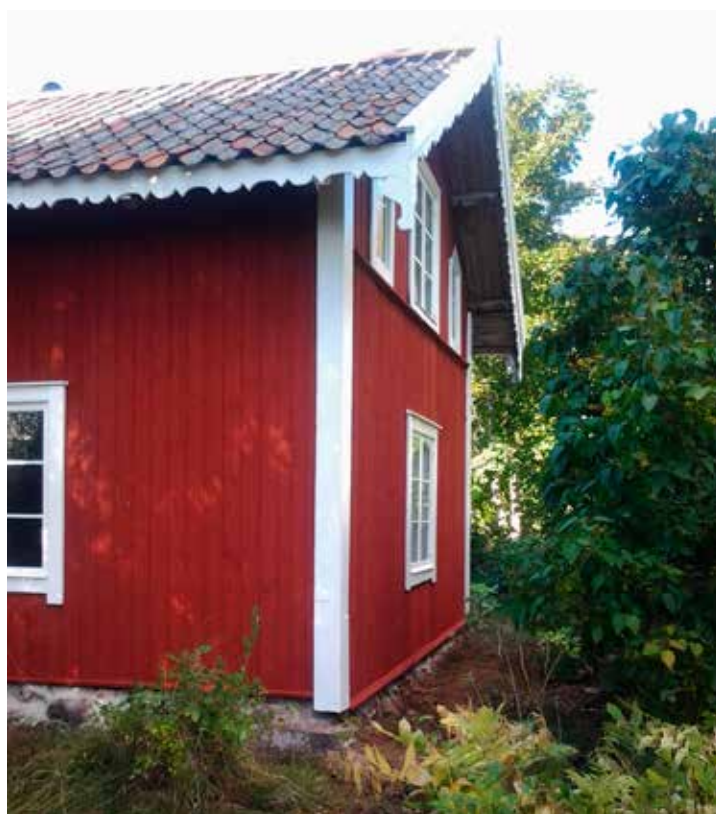
Fig 4.
Östra gaveln efter avslutad renovering.
Bild från entreprenör. Bild 1.

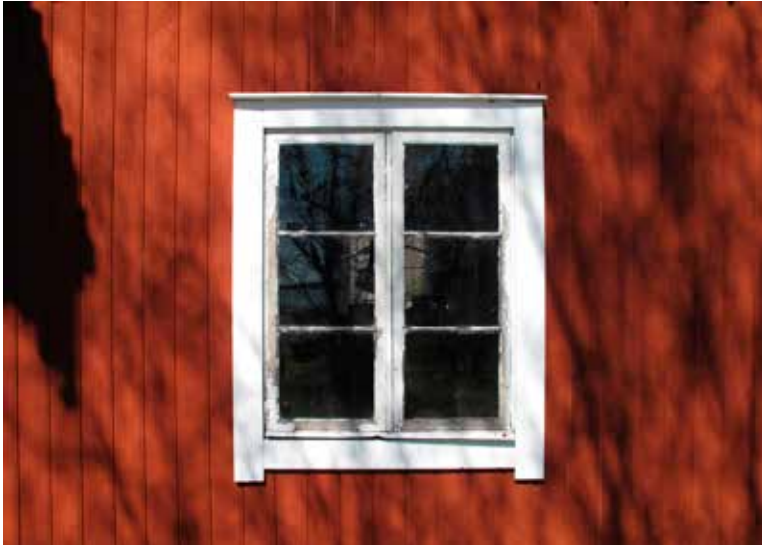
Fig.5.
Fönster till salen innan renovering.
Foto Albin Uller 2012. Lp201300498.

Samtliga fönster har renoverats. Trots ett kraftigt eftersatt underhåll behövdes inga trälagningar göras. Alla spruckna glas har bytts ut. Linoljekitt och linoljefärg har använts.

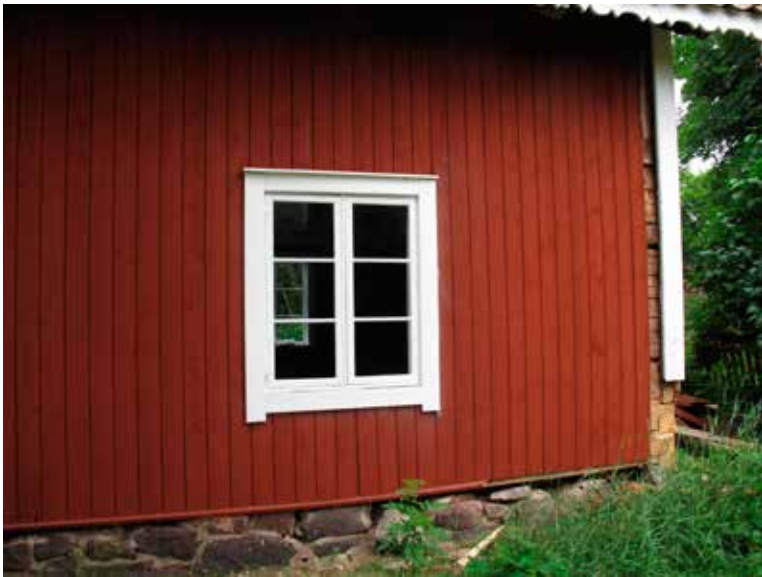
Fig.6.
Fönster till salen efter renovering.
Foto Albin Uller 2013. Lp201300532.

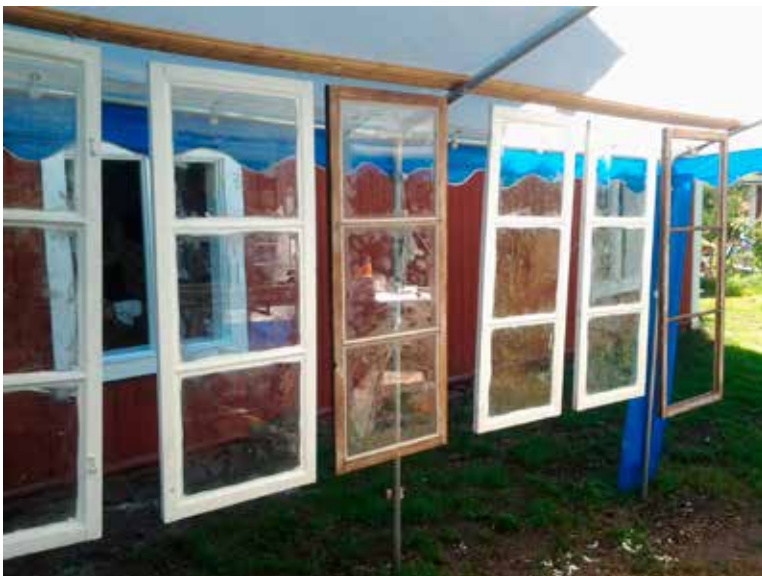
Fig.7.
Fönster under renovering. Bild från
entreprenör. Bild 3.

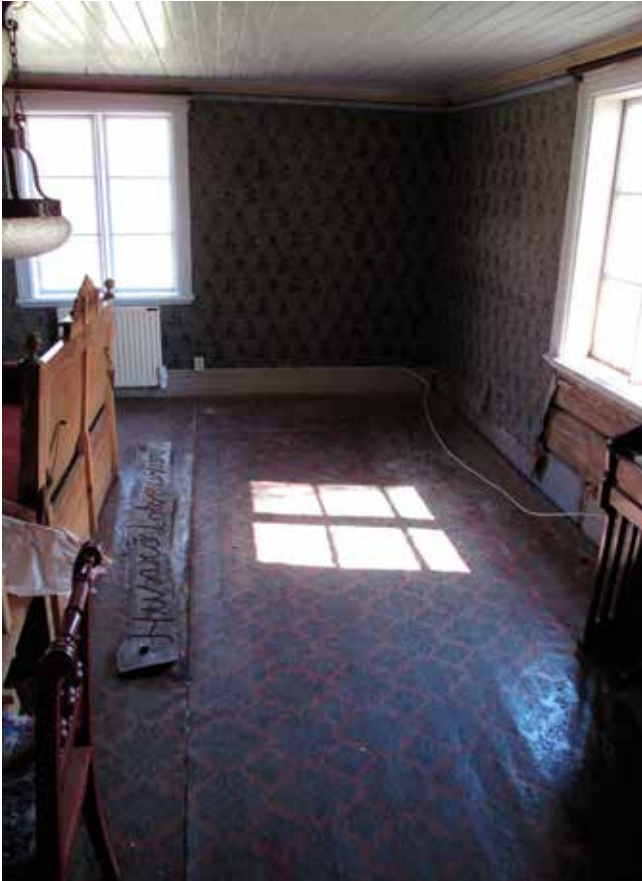
Fig.8.
Salen med tapet och linoleummattan innan renoveringen.
Foto Albin Uller 2012. Lp201300481.

Invändigt: I salen har den gamla tapeten endast rengjorts och fästs upp då den satt väldigt löst. Tapeten är daterad till sekelskiftet 1800-1900 och därför togs beslutet att behålla den, trots ett relativt slitet skick, istället för att låta trycka upp en ny version. Även linoleummattan är från förra sekelskiftet. Den låg löst i tre våder men har nu rengjorts och fästs i golvet med hjälp av trälistor för att undvika rörelse och onödigt slitage. Den bortrivna tapetbiten under ena fönstret har ersatts med lumpapp som målats in i samma grundkulör som tapeten. Under fönstret kommer senare en radiator placeras som kommer att skymma lumpappen.

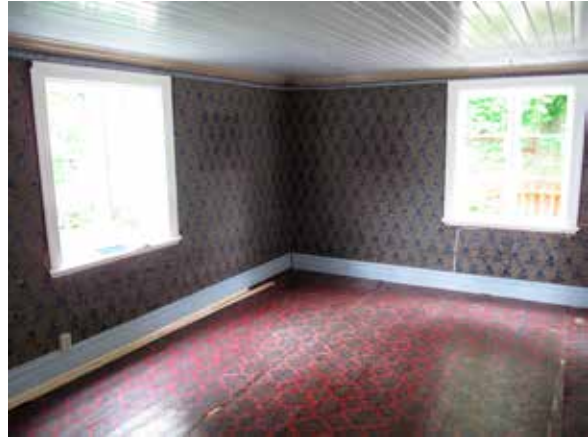
Fig.9
Salen med tapet och linoleummattan under renoveringen.
Foto Albin Uller 2013. Lp201300513.

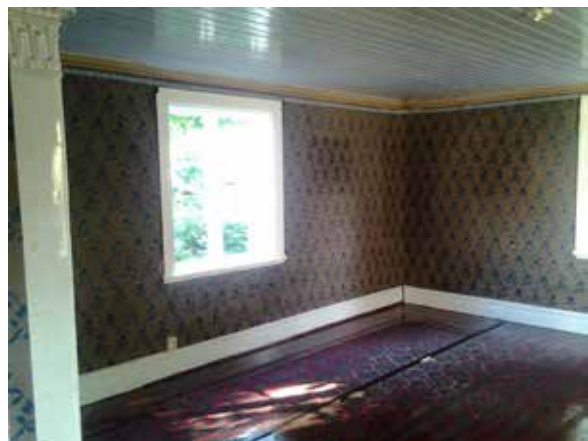
Fig.10.
Salen med tapet och linoleummattan efter renoveringen.
Bild från entreprenör. Bild 2.

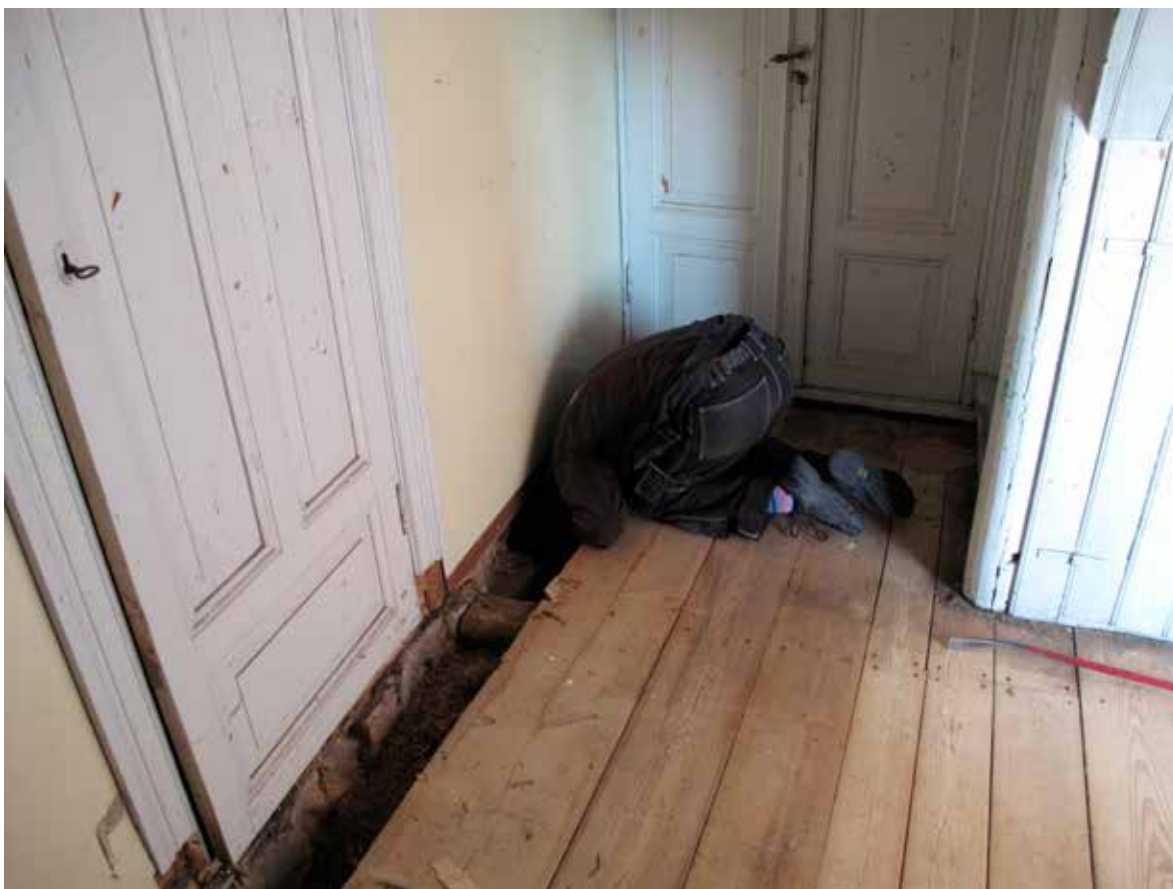
Fig.11.
Golvet och bjälklaget inspekteras. Foto Albin Uller 2013. Lp201300508.

I hallen sviktade golvet pga att en sten under golvbjälklaget hade flyttats ur position. Endast en golvbräda behövde bytas för att komma åt att åtgärda detta.

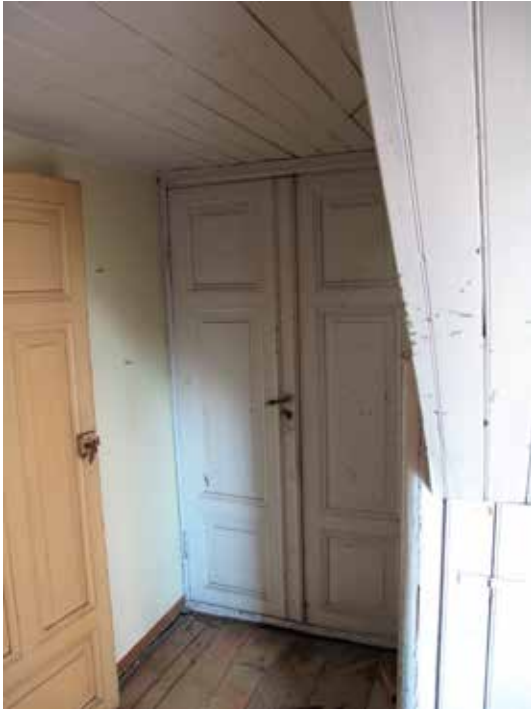
Fig.12.
Hallen med masonitskivor och dörrar med befintlig färgsättning. Foto Albin Uller 2012. Lp201300492.

Under masoniten i hallen upptäcktes stänkmålad lumppapp monterad direkt på timmerväggen. Pappen var i dåligt skick men användes som förlaga för den nya stänkmålningen i trapp och hall.

Under masonitskivorna på väggen hittades lumppapp med stänkmålning monterad direkt på timret. Pappen var i dåligt skick och masoniten återmonterades därför men täcktes med ny lumppapp som stänkmålades i en färgskala lika den ursprungliga. Även trapploppets masonitskivor täcktes med lumppapp och stänkmålades lika hallen. Den lilla tapetväden i hallen var fuktskadad och byttes även den ut mot lumppapp. Stänkmålningen har utförts med limfärg.

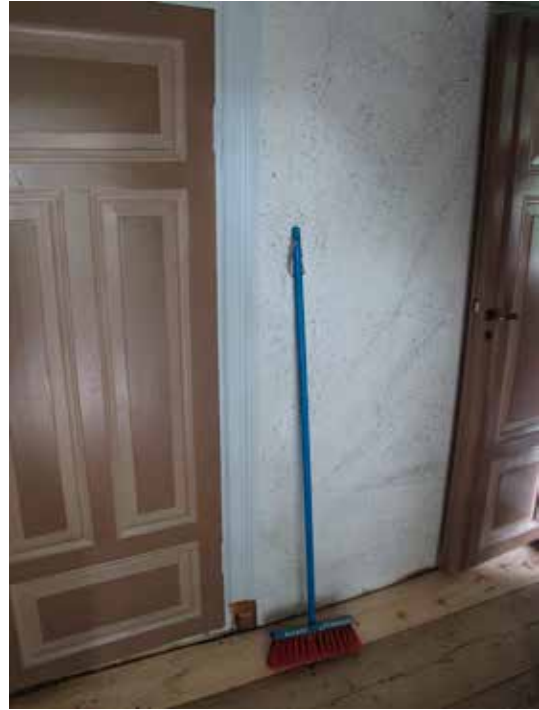
Fig.13.
Hallen med stänkmålad lumpapp samt dörrarnas nya färgsättning. Foto Albin Uller 2013. Lp201300523.

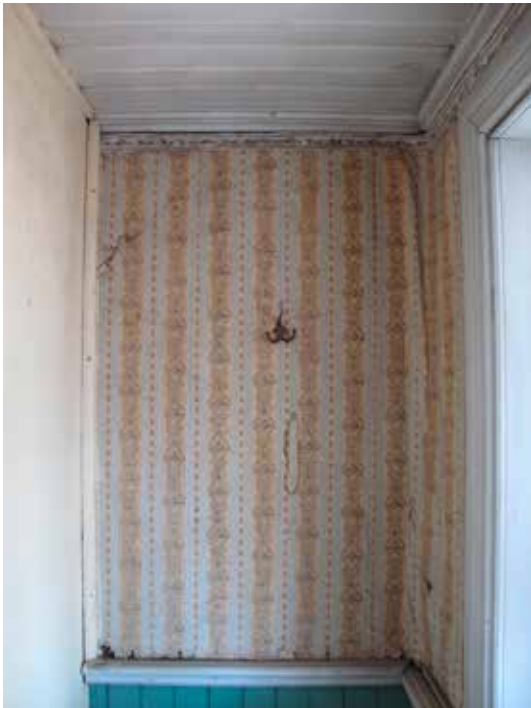
Fig.14.
Trapploppet med fuktskadad tapet och masonitskivor. Foto Albin Uller 2013. Lp201300489.

Den lilla tapetvåden i hallen var fuktskadad och byttes även den ut mot lumppapp. Stänkmålningen har utförts med limfärg.

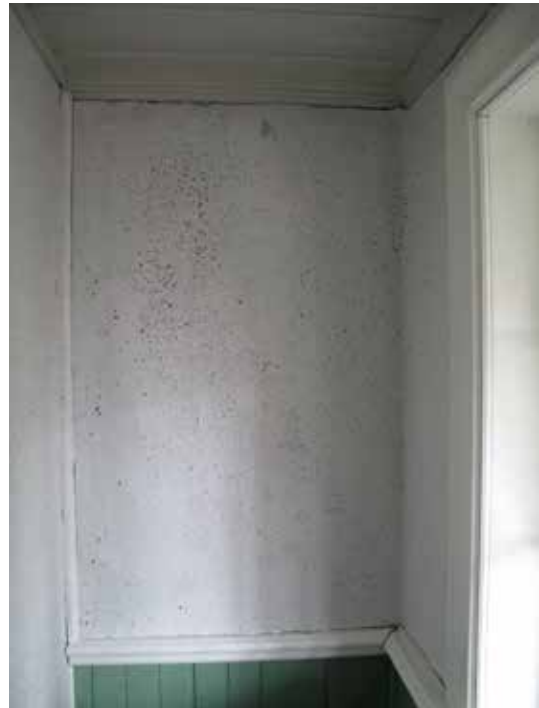
Fig.15.
Trapploppet med stänkmålad lumpapp. Foto Albin Uller 2013. Lp201300519.

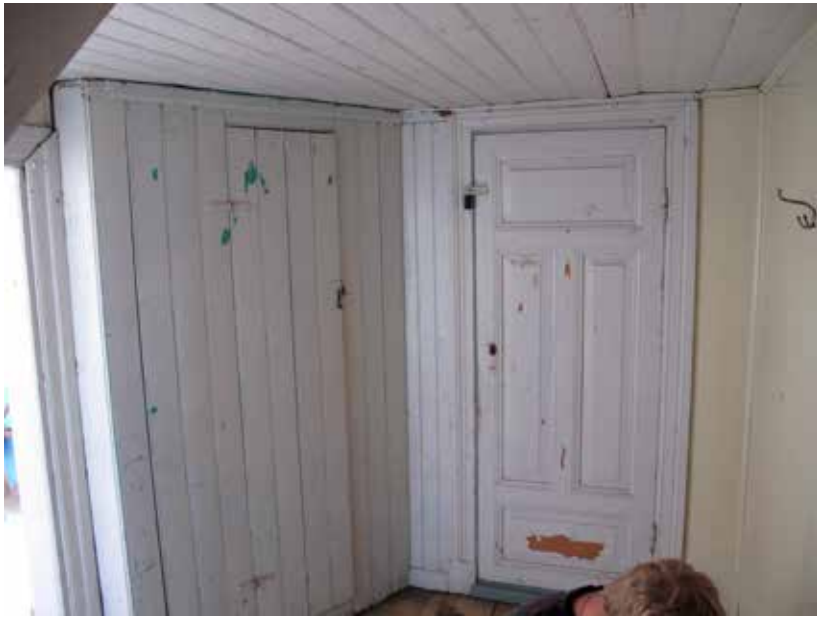
Fig.17.
Hallen innan ommålning.
Foto Albin Uller 2013. Lp201300491.

Ursprunglig färg skrapades fram i hallen och bröts sedan fram inför ommålning av snickerierna i hall, trappa och veranda.

Pärilsfonten i hallen, trapploppet och verandan målades i en mer ursprunglig grön kulör som återfanns under den grå/blå. Dörrarna har målats i två olika bruna nyanser. Dörrfodren har målats pärlgrå. Samtliga snickerier är målade med linoljefärg.

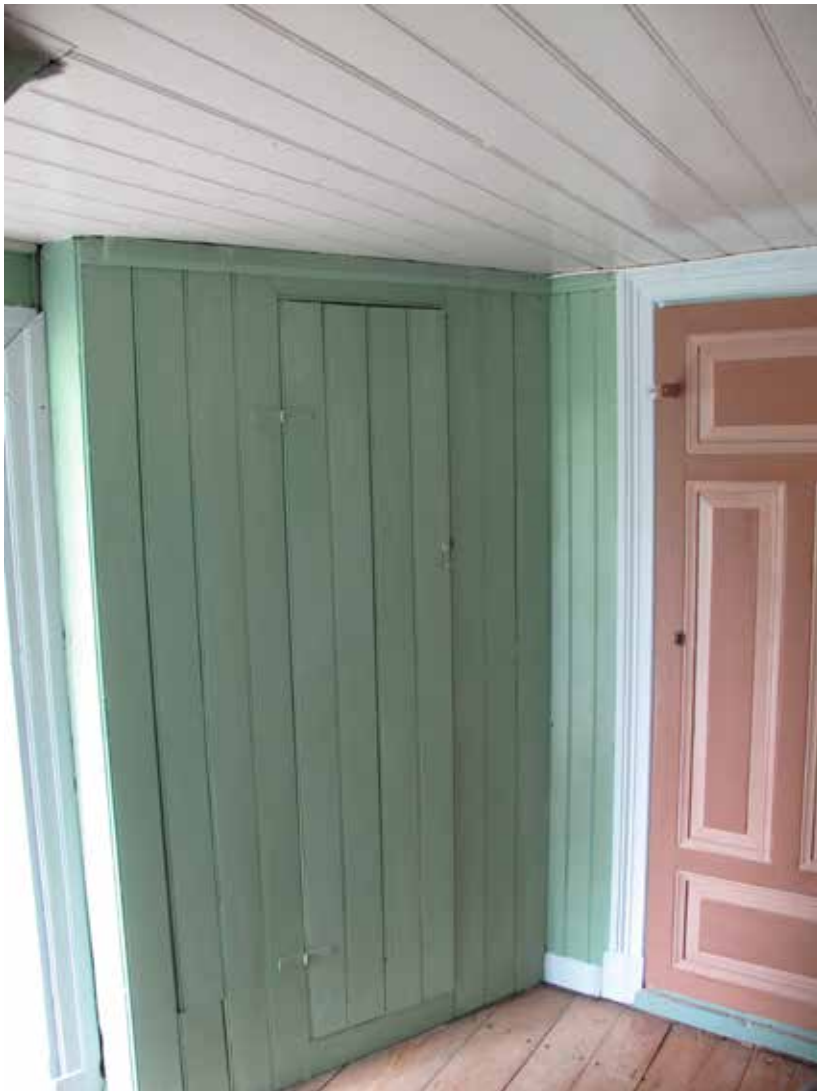
Fig.18.
Hallen efter ommålning.
Foto Albin Uller 2013. Lp201300522.

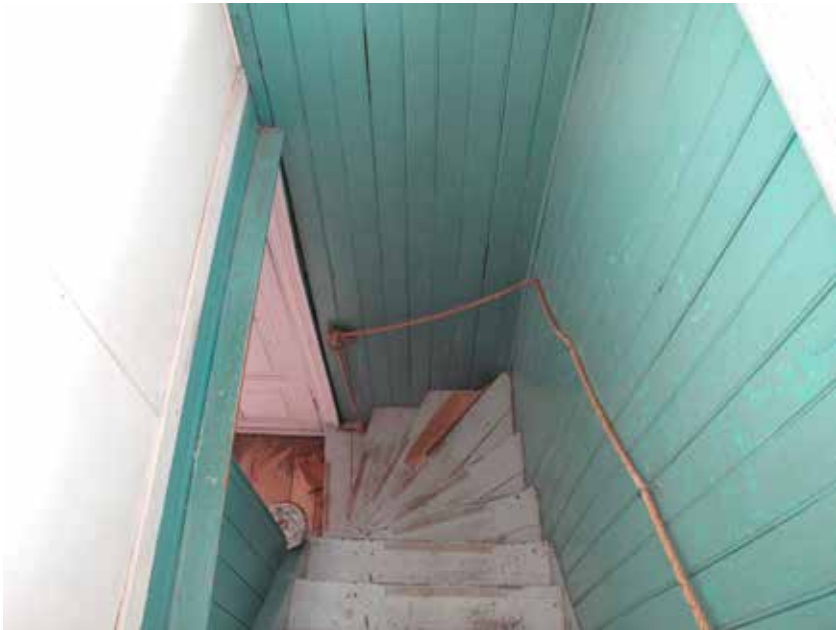
Fig.19.
Trapploppet innan ommålning.
Foto Albin Uller 2013. Lp201300490.

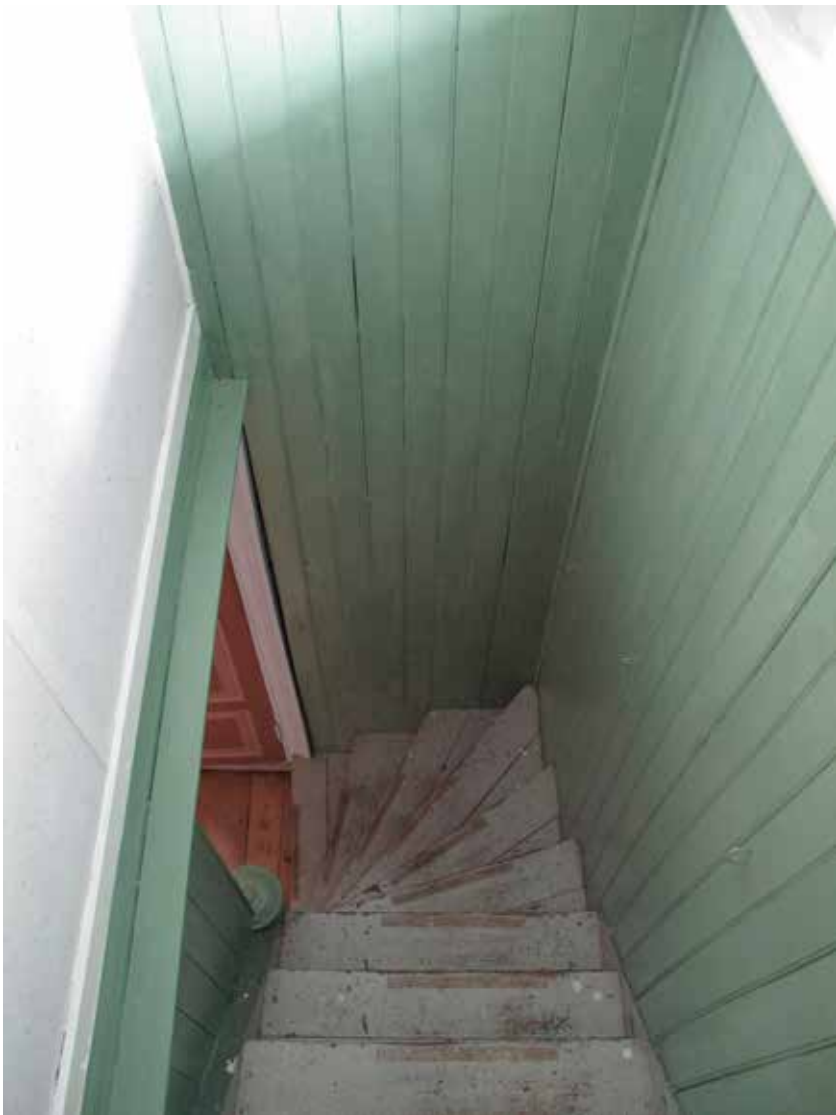
Fig.20.
Trapploppet efter ommålning. Foto
Albin Uller 2013. Lp201300521.

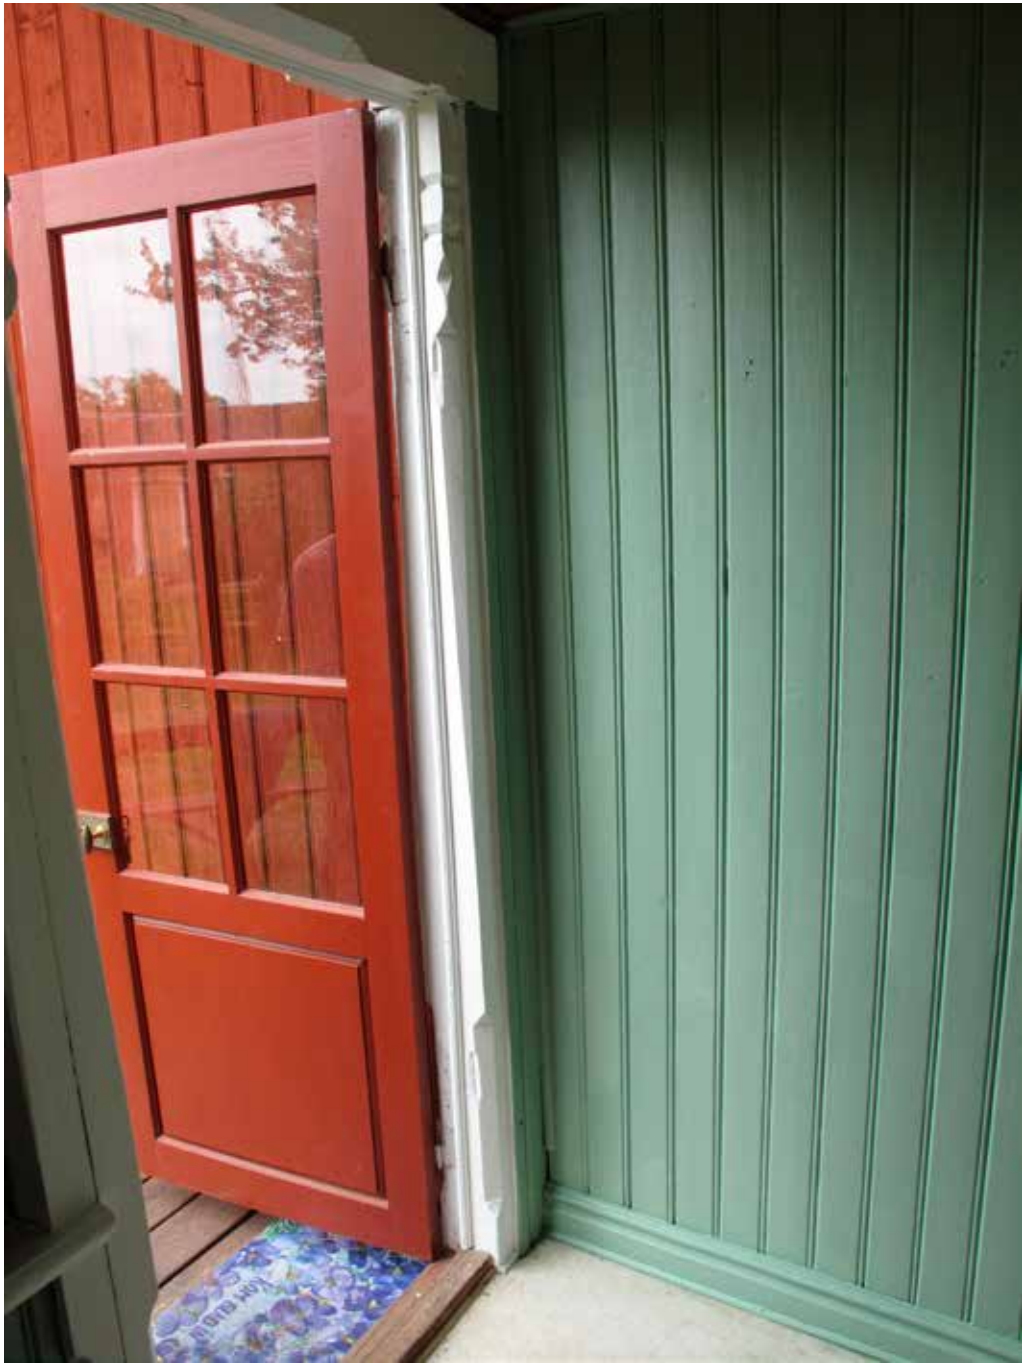
Fig.21.Verandan efter ommålning. Foto Albin Uller 2013. Lp201300528.

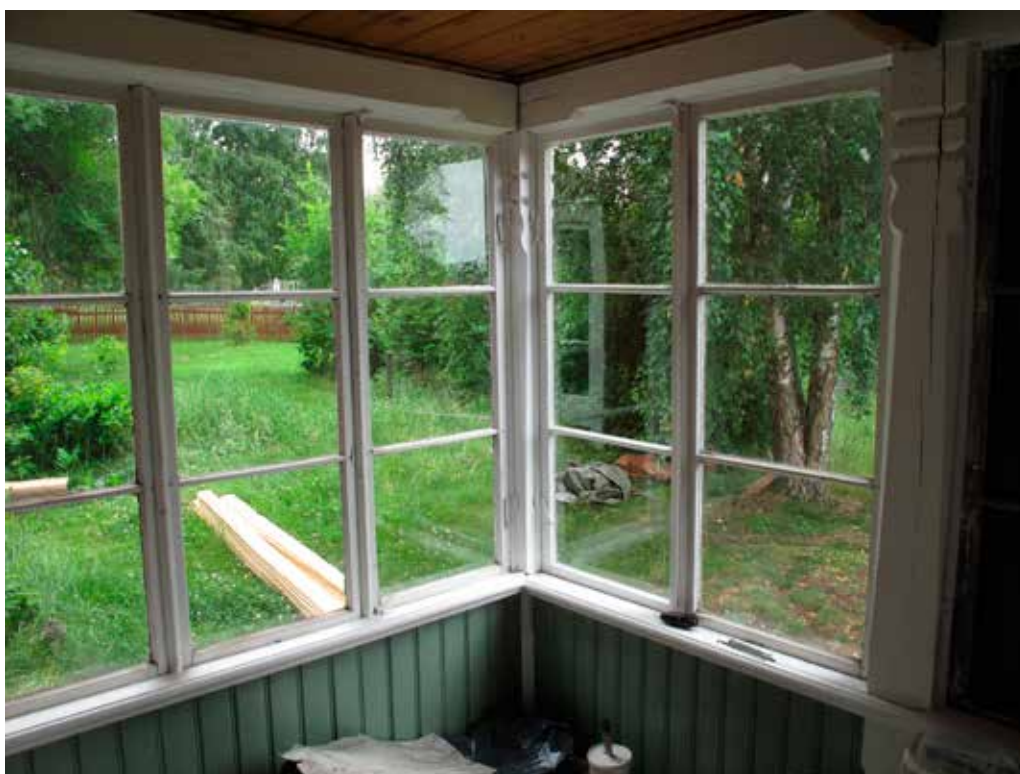
Fig.22.Verandan efter ommålning. Foto Albin Uller 2013. Lp201300529.

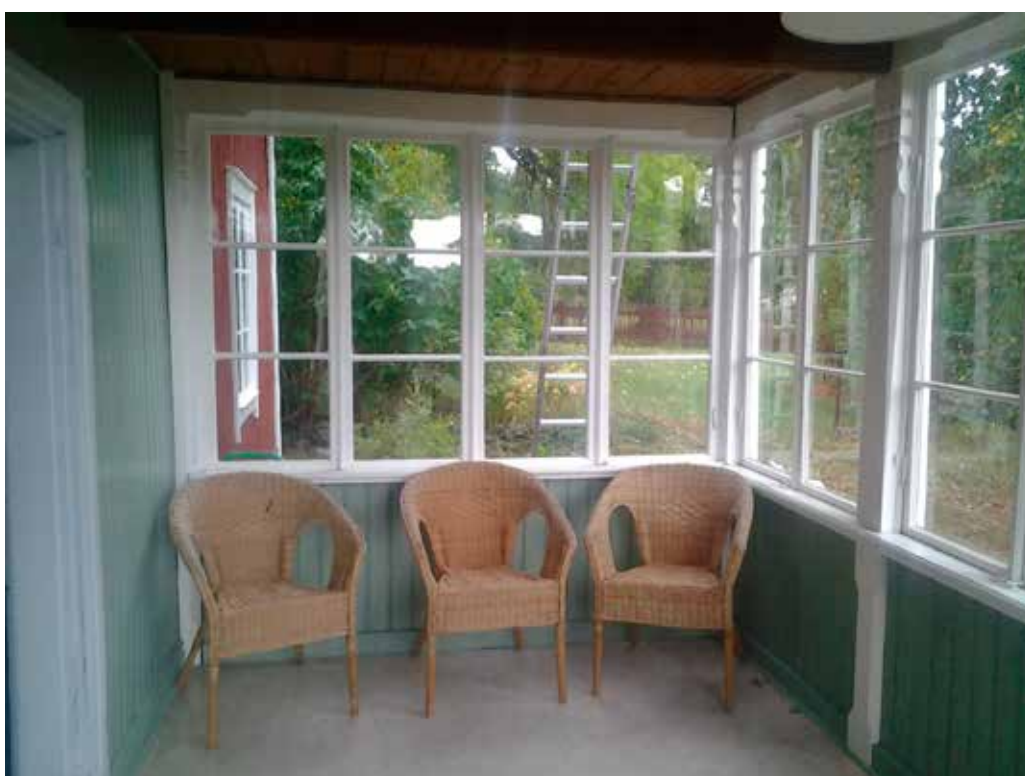
Fig.23.Verandan efter ommålning. Bild från entreprenör. Bild 4.
