Husby-Ärlinghundra kyrka

Antikvarisk medverkan vid rengöring och avfärgning av fasaderna samt byte av rötskadade takspån, Husby-Ärlinghundra kyrka, Husby-Ärlinghundra socken, Sigtuna kommun, Uppland.

Rapport 2012:6

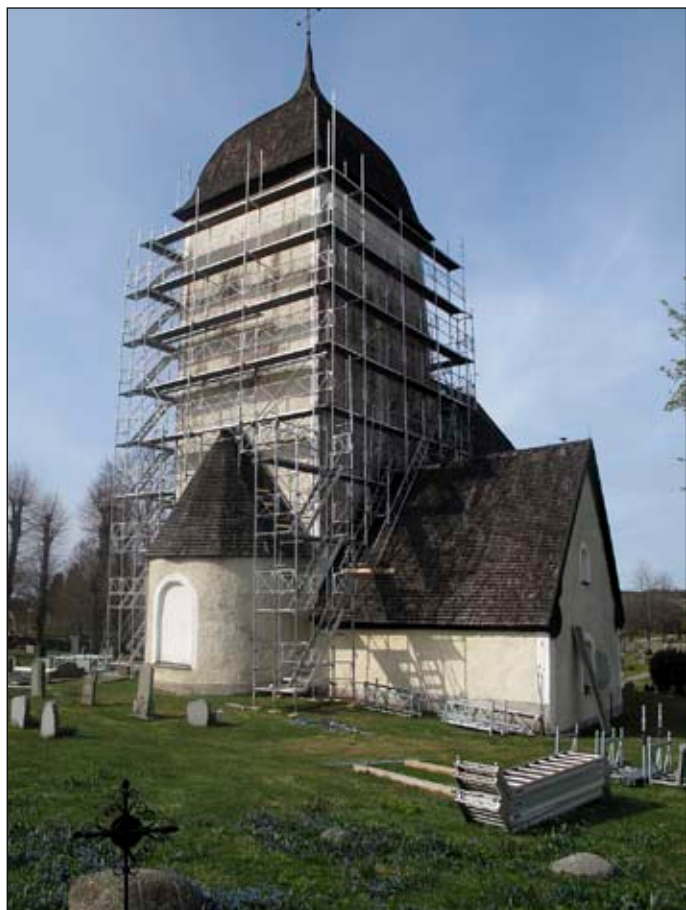
Fig 1. Husby-Ärlinghundra kyrka under renovering. Tornets fasader var kraftigt missfärgade av rödalger.

Vidare var fasaderna i behov av rengöring och avfärgning. Framförallt tornet var kraftigt missfärgat av rödalger. Den senast kända fasadrenoveringen utfördes under 1960-talet då kyrkan putsades om. En gammal spritputs knackades ned och fasaderna avfärgades i den nuvarande ljusa gula kulören med vita lister och omfattningar samt grå sockel. Före denna renovering har antagits att fasaderna var avfärgade i en varmgul kulör med vita lister och omfattningar med även en spritputsad sockel i mörkare kulör. Ingen dokumentation angående omfärgning sedan 1960-talet har hittats.

Fasaderna har behandlats med bekämpningsmedlet Benac 50 av fabrikat Impregnum mot bakterier, mögel, blånad, alger och lavar och rengjorts med vatten genom högtryckstvättning.

Vid avfärgning av fasaderna har Kalkfärg Våt av fabrikat Weber Saint-Gobain använts med strykning två gånger.

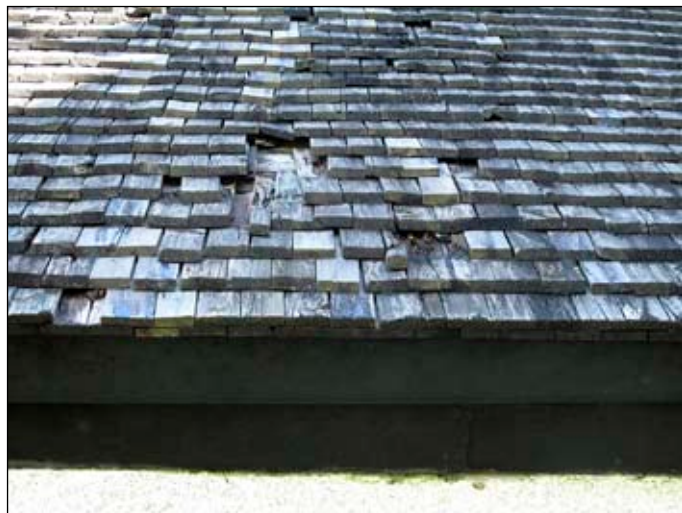
Under åren har delar av takets spån lagts om. På långhustakets västra fall har de sex nedre skiften lagts om med sågade creosotimpregnerade spån. På långhusets södra takfall har de nedre skiften lagts om med spjälkade spån. Vapenhusets takfall mot öster är omlagt med rakt avskurna spån som på långhustaket. Samtliga tak är i dåligt skick och i behov av omläggning.

Fig 2. Spånen var i dåligt skick och taket var i behov av omläggning.

Samtliga takspån har ersatts med nya spån, totalt ca 710 kvm. De nya tjärdoppade spjälkade spånen från servuxen finsk fur är tillverkade av Vanhat Talot Oy i Finland. Spånen är tillverkade med fasade nedre kanter såsom tidigare. Tornets spån har tjärats med dalbränd trätjära av fabriken Claessons Trätjära AB. Resterande takfall kommer att tjäras kommande säsong.

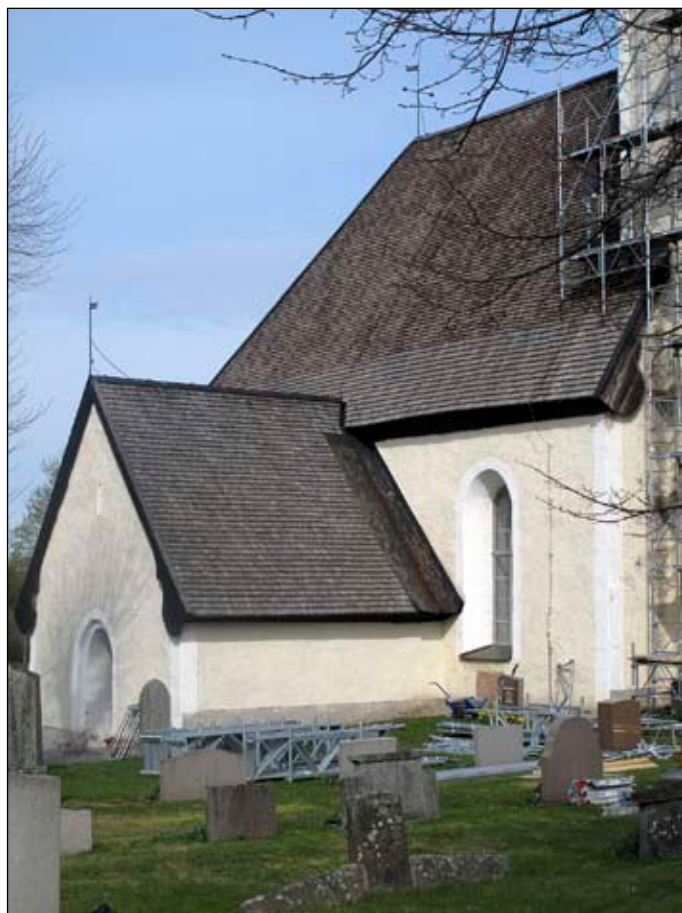
Fig 3. Husby-Ärtinghundra kyrka under renovering. Långhusets södra takfall samt vapenhus. Vapenhusets rännalsplåt var rostig och överdimensionerad varvid den ersattes av en ny mindre plåt.

Överdimensionerade rännalsplåtar på vapenhusets takfall mot långhuset ersattes med plåt av mindre storlek. Sakristians rännalsplåt har

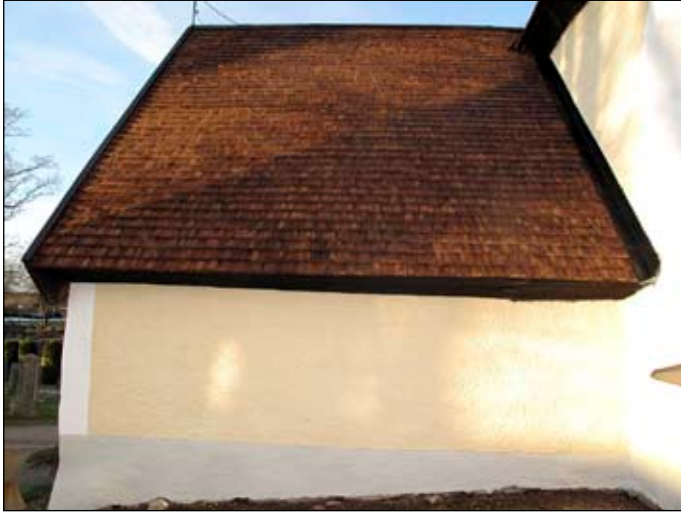
Fig 4. Samtliga spån på vapenhusets takfall åt öster ersattes med nya och rännalsplåten ersattes av en ny mindre plåt.

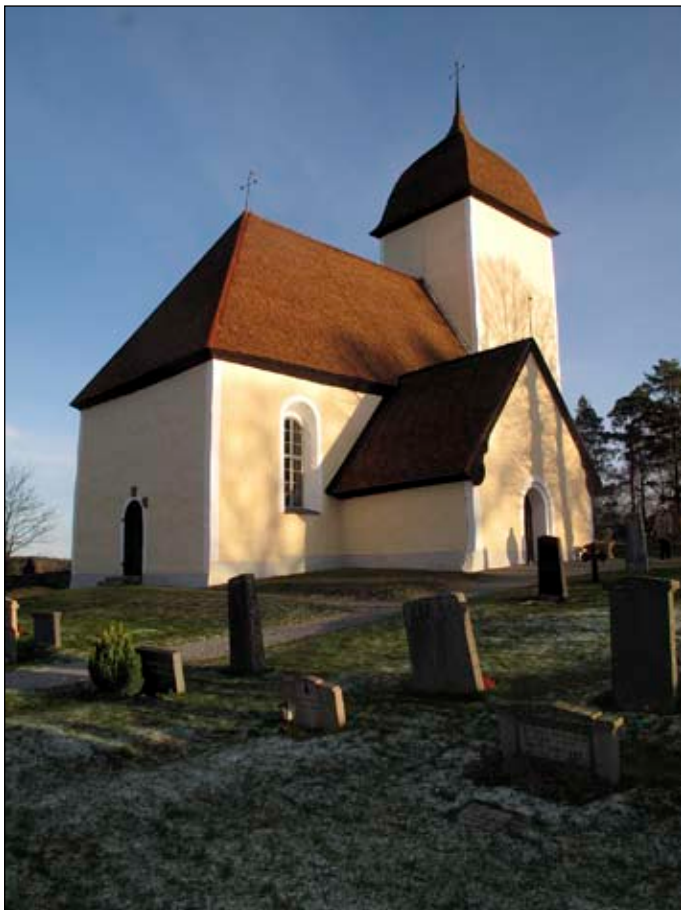
Fig 5. Husby-Ärlinghundra kyrka från sydväst efter slutförd renovering.

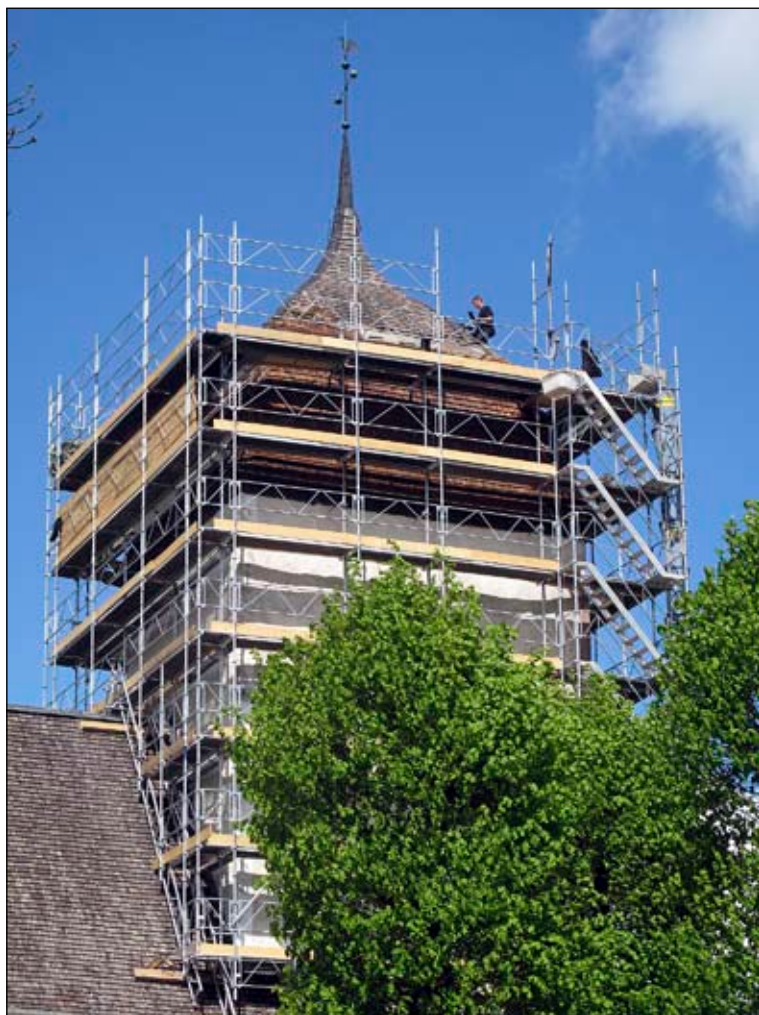
Fig 6. Torntaket på Husby-Ärlinghundra kyrka under omläggning.

Tornets spåntak var, såsom klockstapelns spånklädda huv, täckt med plåtavtäckningar om hörnen. Dessa plåtar var sönderrostade och ersattes vid omläggningen av en traditionell läggning av spån över hörnen. Även långhusetsnock var täckt med en rostig plåtnock som avlägsnades och ersattes av en brädnock.
