Ingarö kyrka

Antikvarisk medverkan vid utvändig ommålning av Ingarö kyrka, Ingarö socken, Värmdö kommun, Uppland

Gunilla Nilsson
Rapport 2009:39

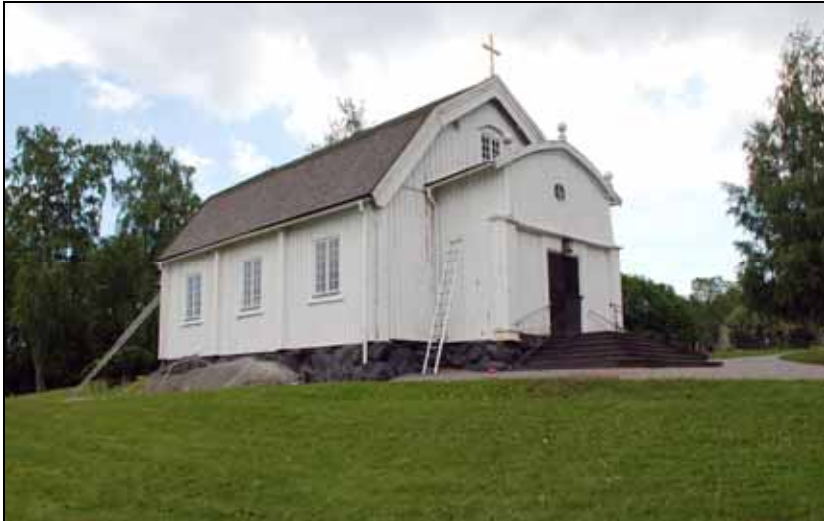
Kyrkan mot norr och väster före renovering. Bildnr: lp20100175, 2009

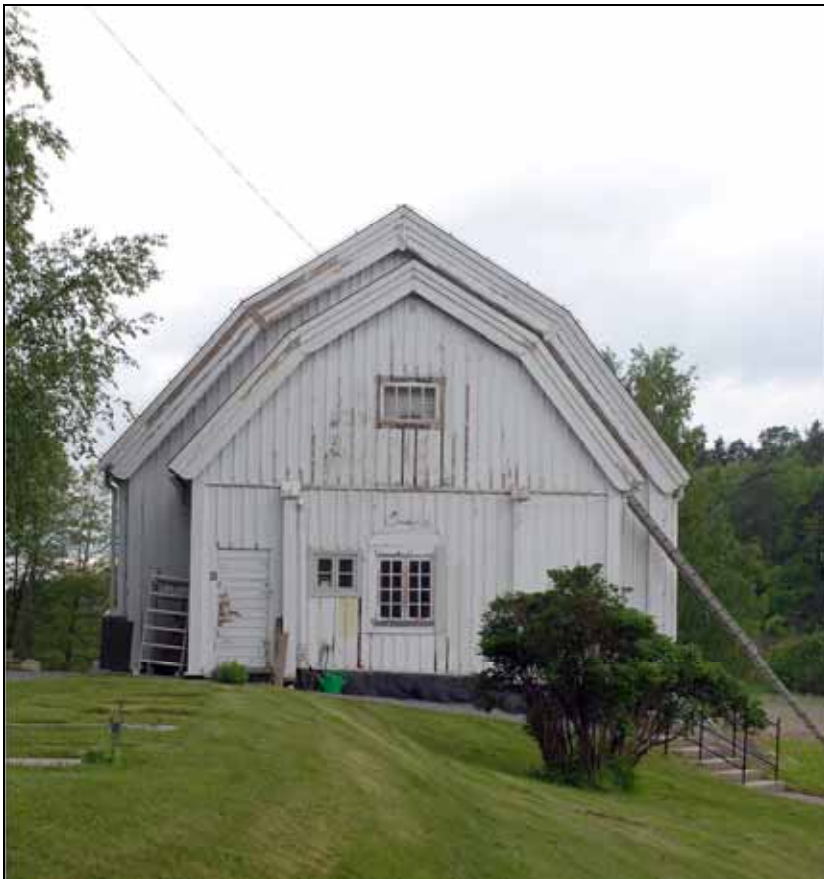
Långhusets och sakristians östgavlar under renovering. Sakristian är tillbyggd i norr och söder utanför knutlådorna och påbyggd en våning under 1930-talet. Marken sluttar mot norr och Kolström. Bildnr: lp20100176, 2009

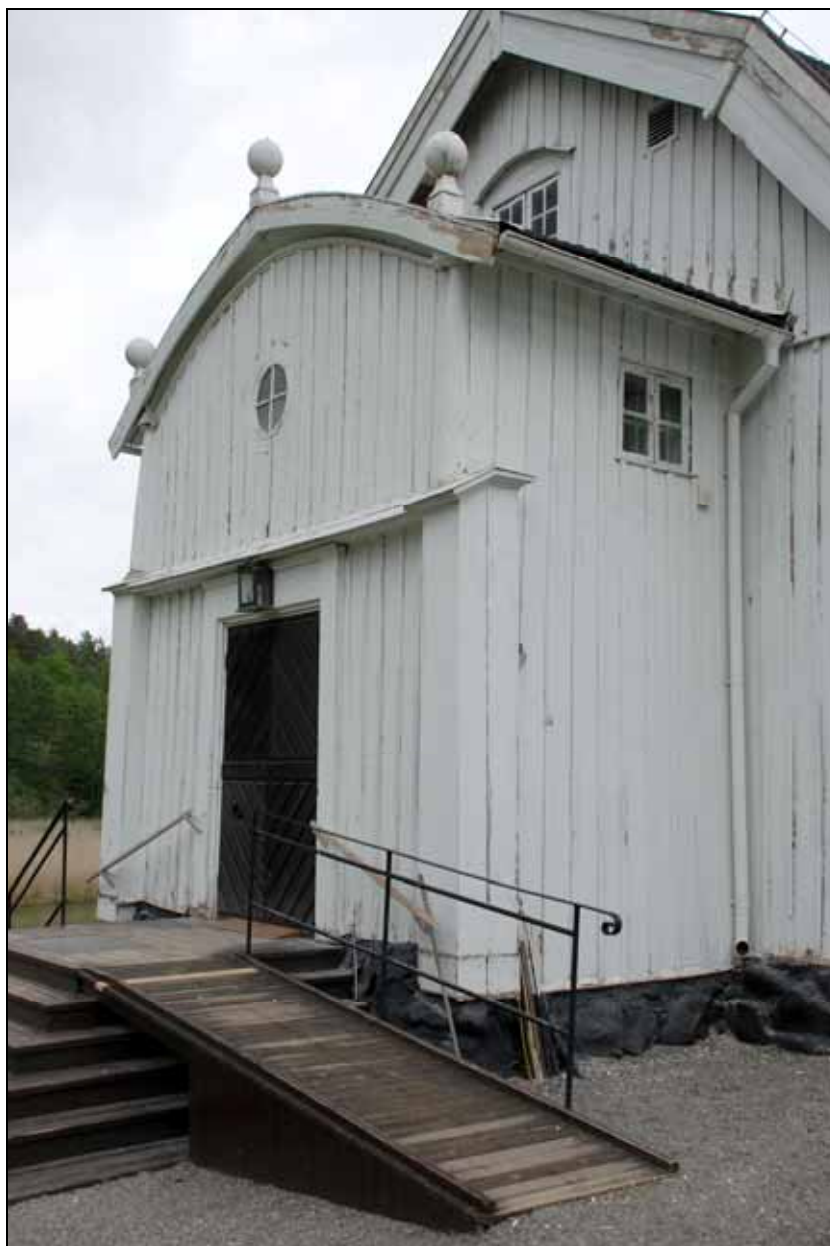
Vapenhuset och långhusets västgavel före renovering. Allt är målat i samma vita nyans. Endast kyrkporten avviker med tjärad panel. Den tresidiga trappan med ramp mot söder. Handledare i trä av äldre modell fäst i fasaden samt räcke av svartmålat smide. Hängrännor och stuprör av galvplåt målade i samma kulör som fasaden. Stuprör med knäckta hörn. Klot av plåt kröner halvkolonner av trä på vapenhusets gavel. Bildnr: lp20100177, 2009

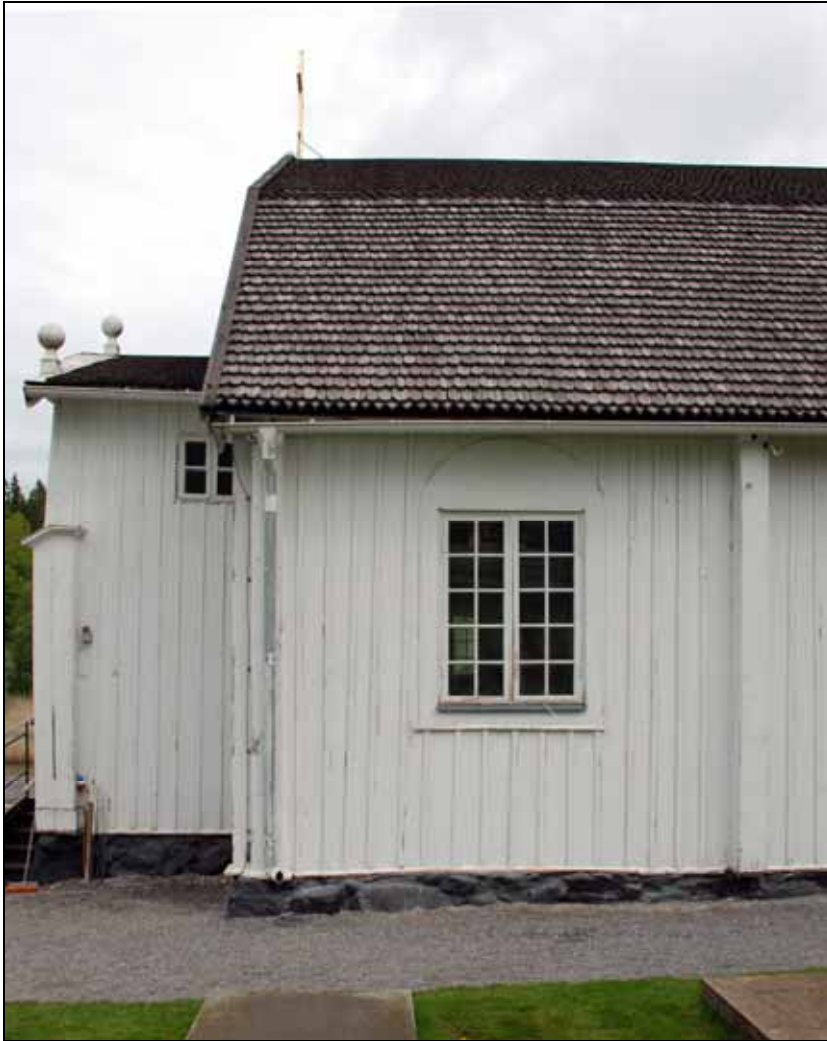
Sydsidan av vapenhuset och del av långhuset före renovering. Spåntäckningen är i stort behov av tjärstrykning. Under hängrännan sitter ett äldre fäste i form av en krok till en tidigare ränna. Bildnr: lp20100178, 2009

Kyrkans spåntak på långhus, sakristia och vapenhus tjärades först en gång över det hela. Därefter ströks samtliga tak mot sydsidan ytterligare en gång. Tjären ströks med pensel under varma sommardagar och tunnades något med T-sprit för att bli mera lättflytande. Materialet bestod av Äkta dalbränd tjära av märket Alcro.

Kyrkans sydsida bedöms behöva tjäras vart femte år medan nordsidan kan ha längre intervall mellan återkommande tjärning.

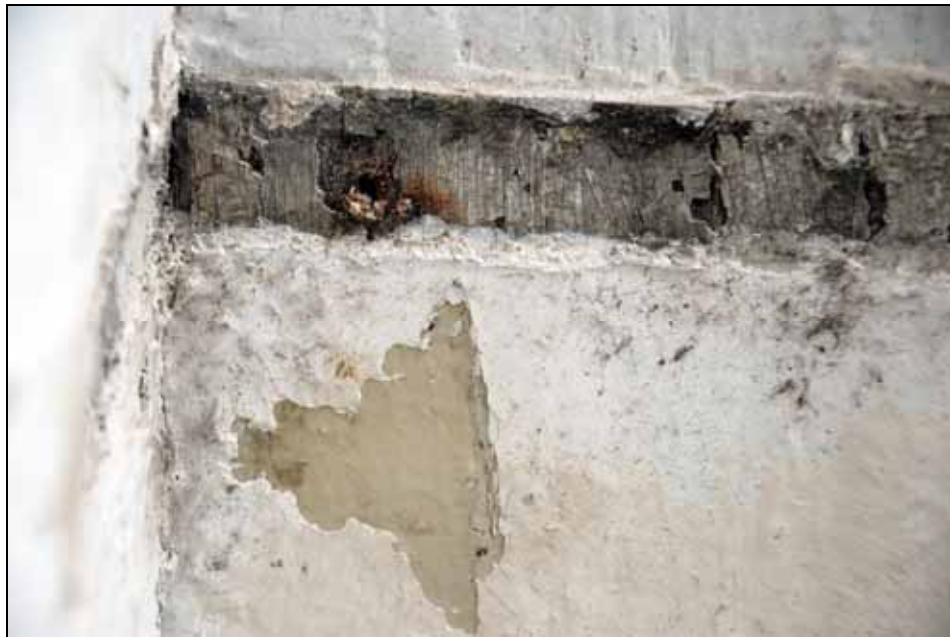
Färgundersökning gjordes i slutet av maj i samband med färgskrapning. Även om färgen tagits bort med Speedheater vid ommålningen 1990 kunde spår av färg iakttas på norrsidan. Understa lagret, lager 1 var målat i två nyanser grått (umbra) med panel i en ljusare ton och knutlådor och listverk i en mörkare ton. Lager 2 var målat i två nyanser med panel i mild guldockra

och knutlådor i en grå färgton. Befintlig färgsättning – lager 3 var målad i vitt, kulör NCS nr 1000 enligt arkivhandlingar i ATA.

Färgspår på knutlåda i skyddat läge. I det tvärgående, mörkare bandet syns färg som vid senare ommålningar dolts av listverk. Har bedömts som en kall, ganska ljus grå kulör. Under den tjocka vita färgen syns en varm grå (umbra) kulör som kan höra ihop med en panel målad i gult (ockra). Bildnr: lp20100179, 2009

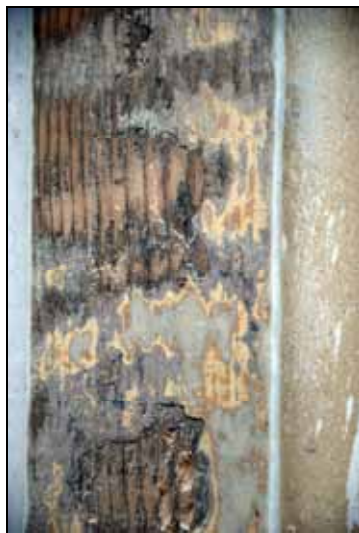
*Färgspår på norra sidan.
Bildnr: lp20100180, 2009*

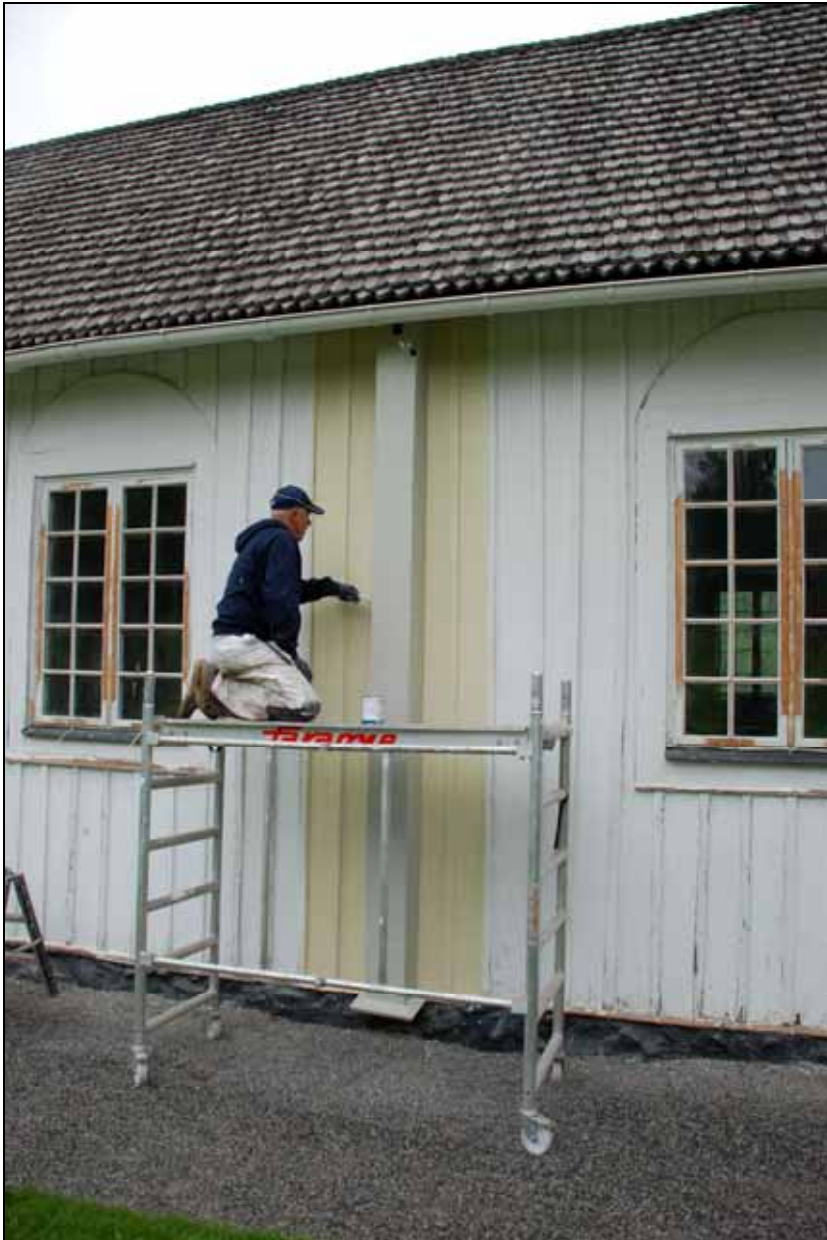
Uppstrykning av provyta för färgsättning av fasaden. Bildnr: lp20100181

Två olika färgförslag målades upp på fasaden och som kyrkorådet kunde ta ställning till. Ett förslag i ljusare och mörkare grått och ett förslag med panel i ockragult och knutlådor i grått. Valet föll på det senare alternativet.

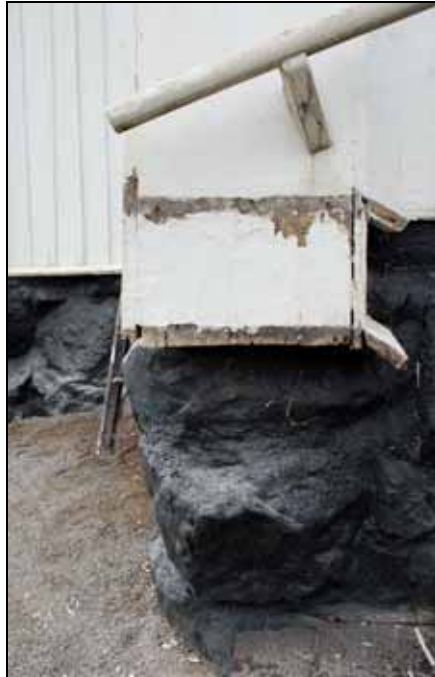
Färgspår i grått under lister.
Bildnr: lp20100182

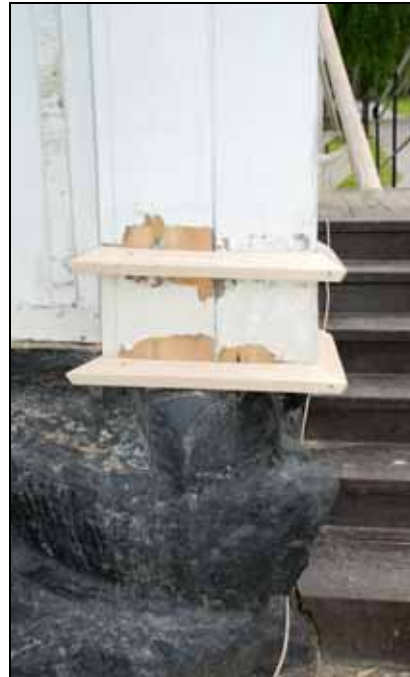
Nya trälister utförda efter de gamla.
Bildnr: lp20100183

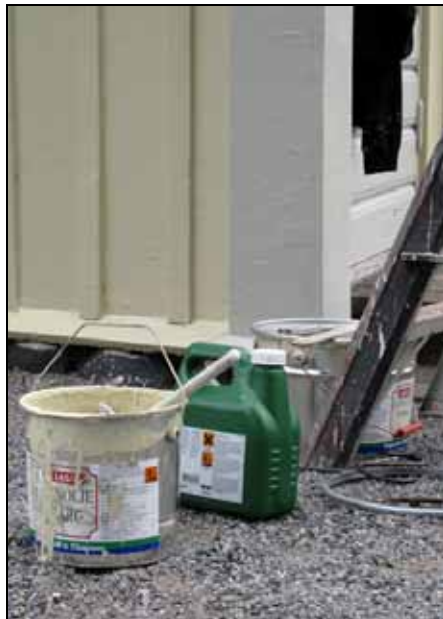
Linolja struken med pensel.
Bildnr: lp20100184

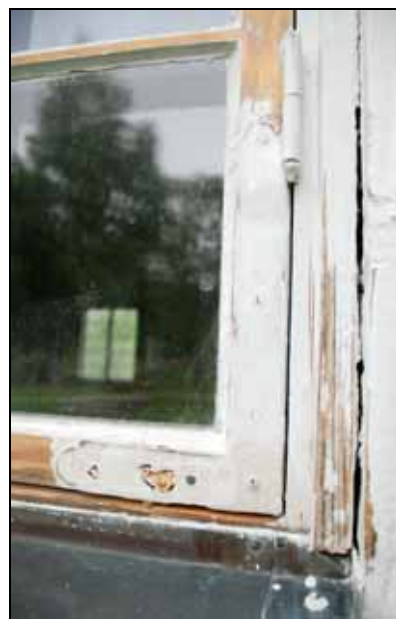
Ursprunglig båge och beslag kompletterad
med gångjärn av yngre datum.
Bildnr: lp20100185

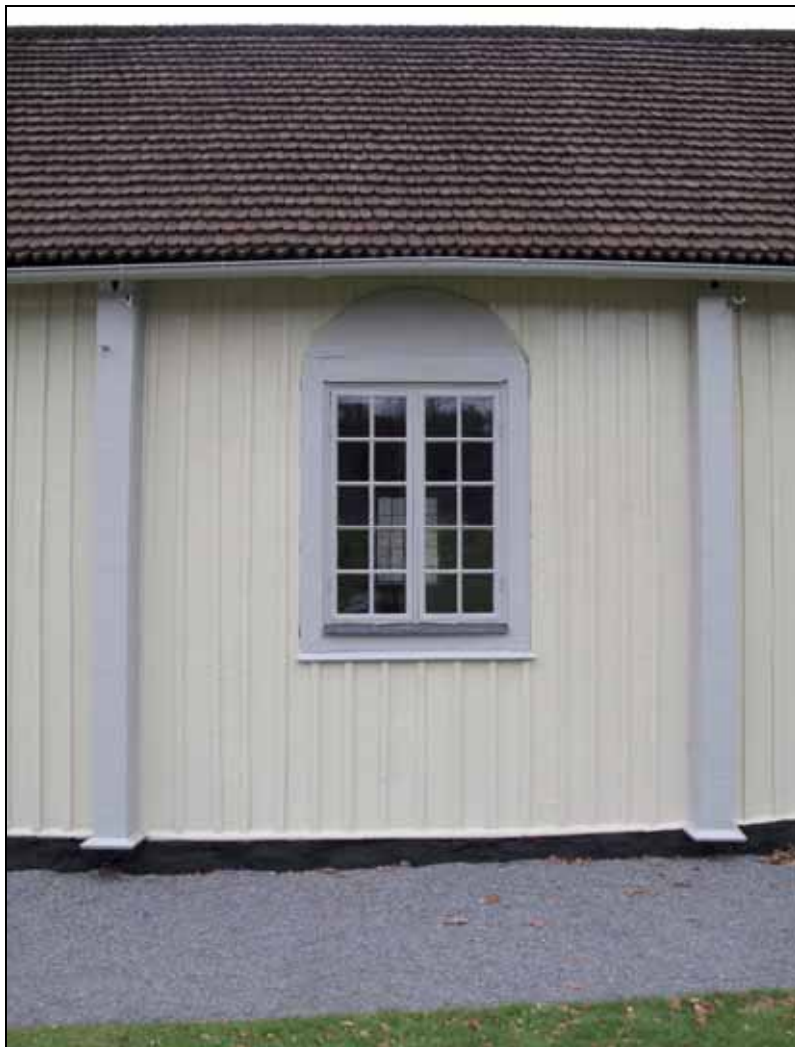
Taket mot söder tjärströks två gånger. Bildnr lp20100192

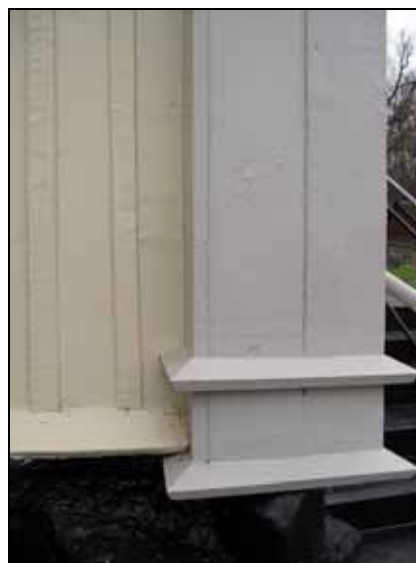
*Nya lister.
Bildnr: lp20100194*
