Roslags-Kulla kyrka, klockstapeln Rapport 2014:17

Antikvarisk medverkan vid rödtjärning av klockstapeln

Roslags-Kulla socken,
Österåkers kommun,
Uppland.

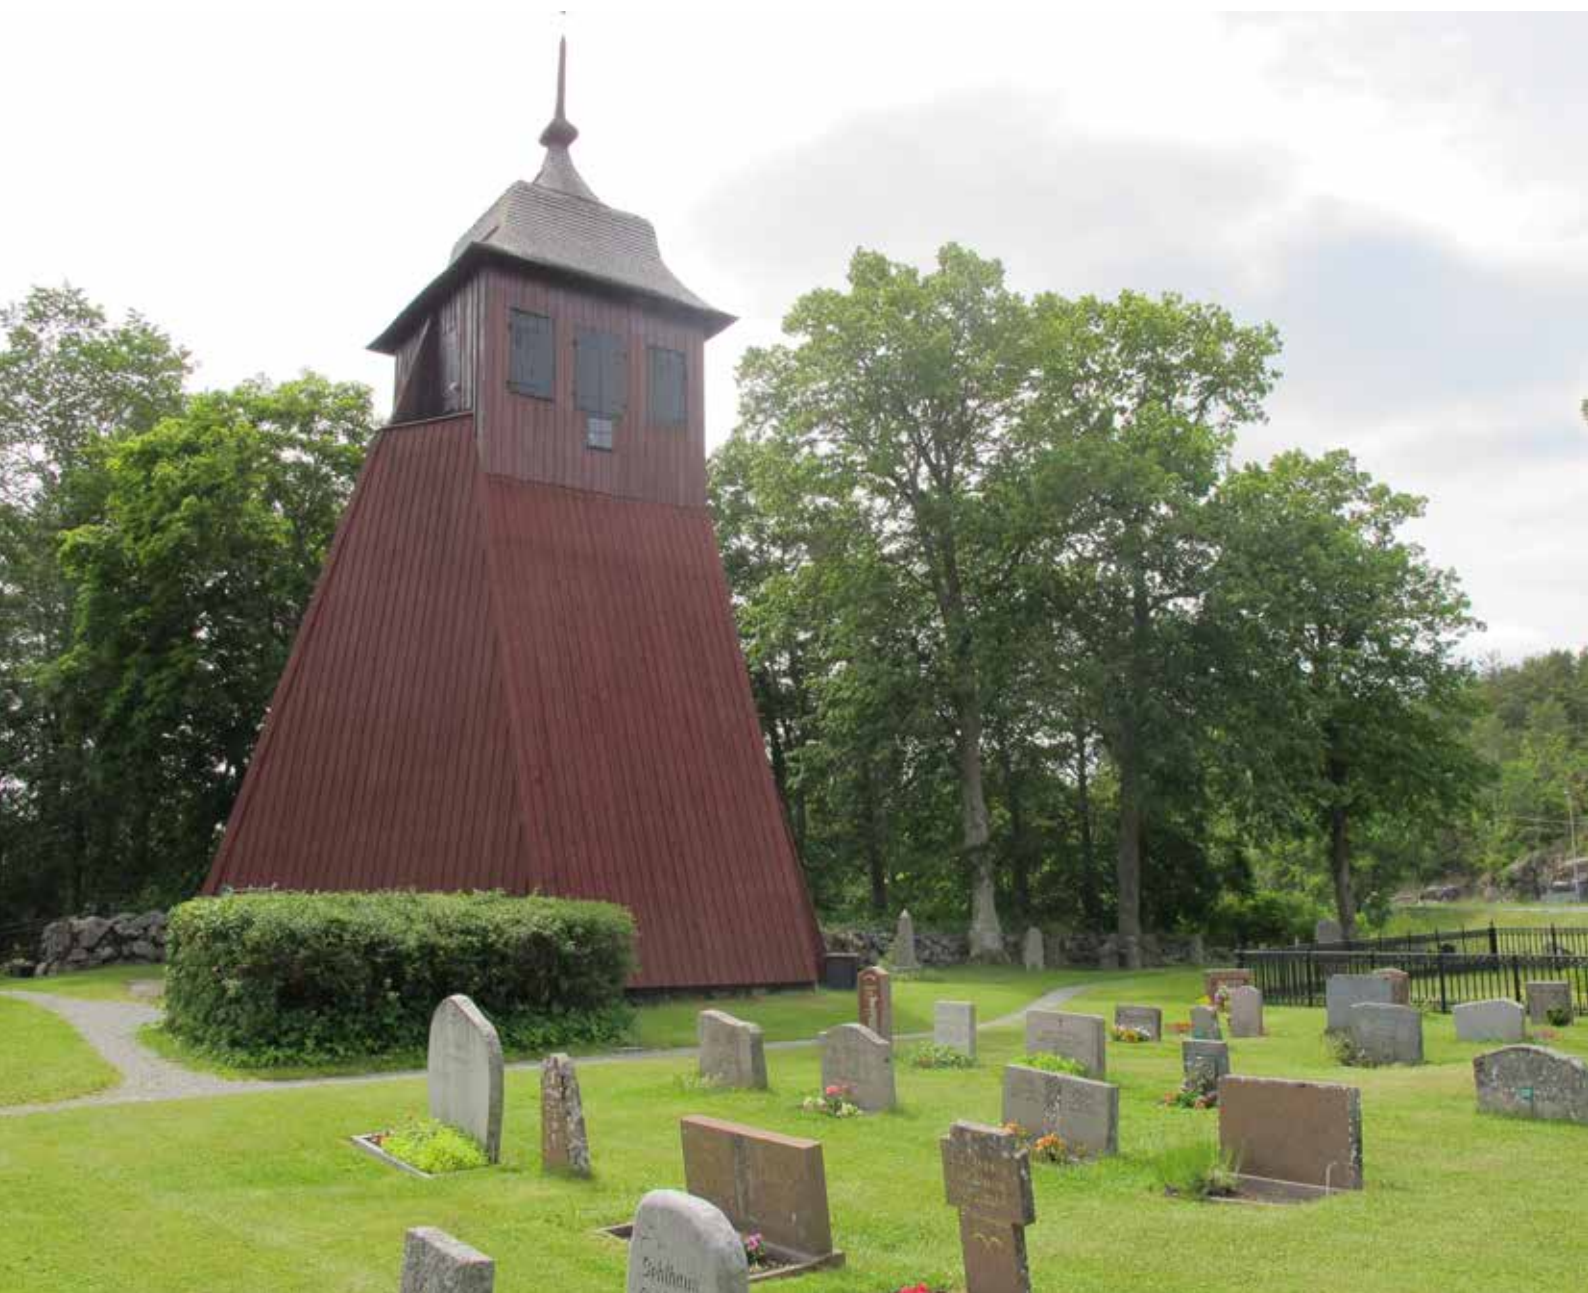
Fig. 1. Klockstapeln efter åtgärderna. LP_2014_00115.

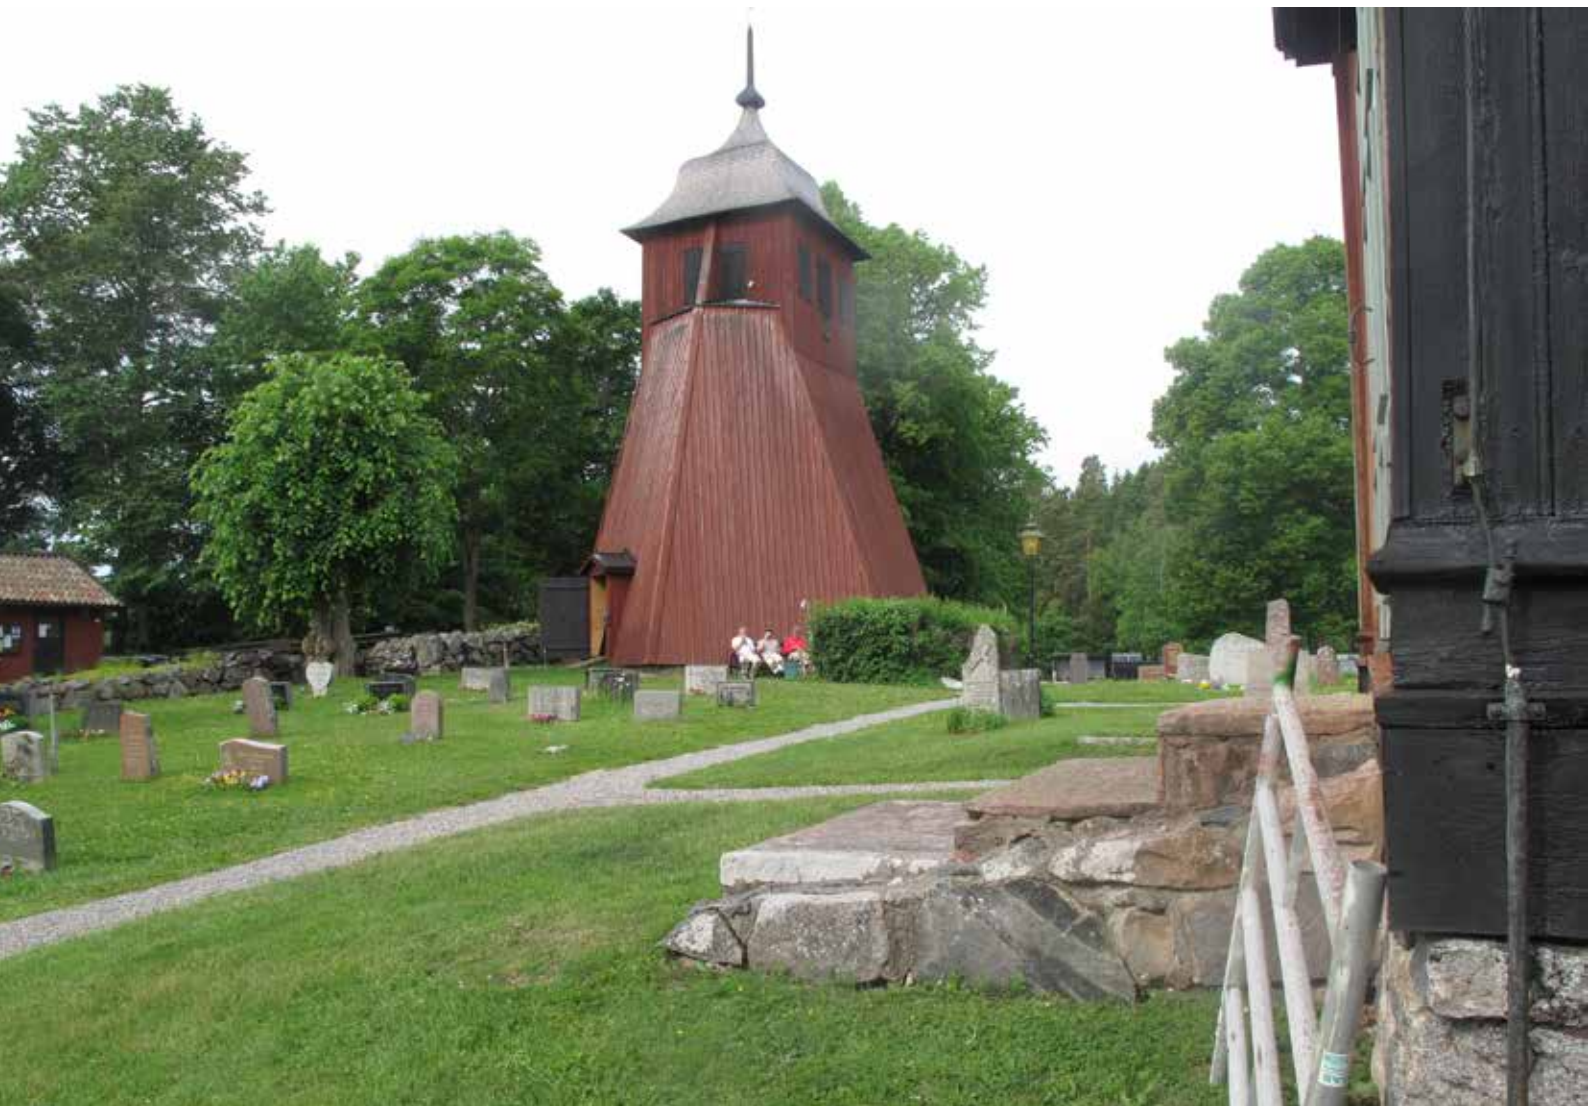
Innan åtgärderna var stapeln endast rödslammad nedtill på den sexkantiga fodringen på stapelbotten. Denna ströks nu med rödtjära, som sögs upp mycket tacksamt av träfodringen. Där takfallet på huven slutar träffar nederbörden stapelbotten. Där var brädfodringen särskilt nött. På bilden innan åtgärderna ser man mörkare partier där.

Fig. 2. Klockstapeln före åtgärderna. LP_2014_00116.

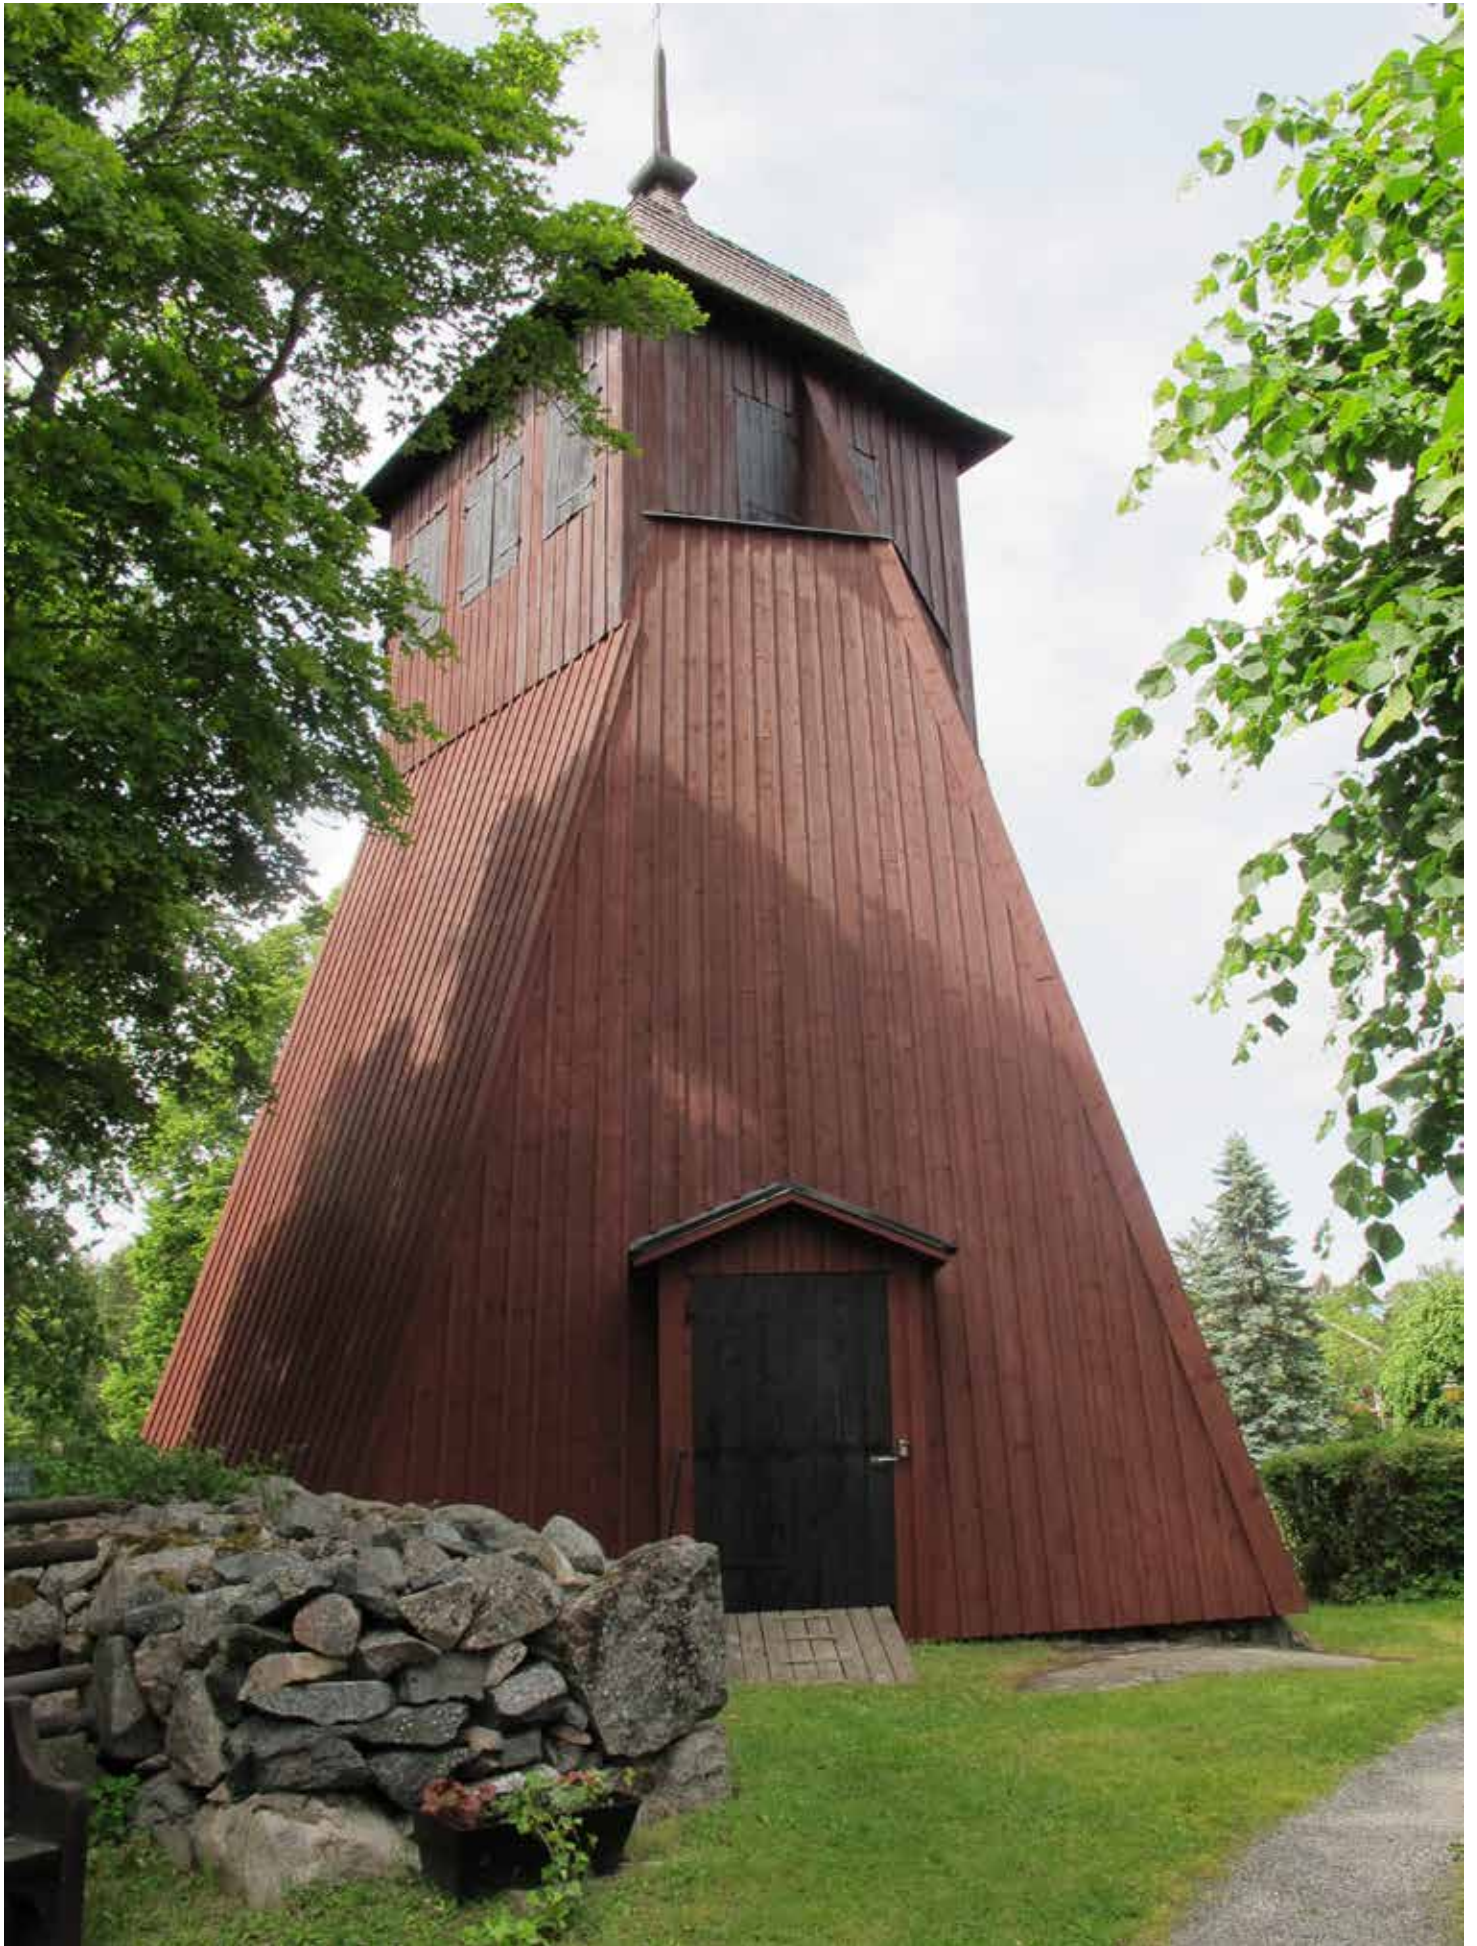
Fig. 3. Klockstapeln efter åtgärderna. LP_2014_00117.

Upptill på det kvadratiske stapelhuset fanns tjära i rödfärgen kvar. Där behövdes således skrapas innan åtgärderna, då mycket tjock tjära satt kvar som rest. Detta utfördes för att det är önskvärt att träet suger upp den nya tjäran så att träet impregneras, till fördel för att träet täcks och blir tätt i ytan. Träet upptill på stapelhuset sög inte upp rödtjäran i samma takt som stapelbotten gjorde och såg glansigt ut till en början, men färgen kommer att torka in och mattas av efter hand. På dörrar och luckor ströks svart tjära från samme leverantör.
