RAPPORT 2013:27

LOSKÄLVAGÅRDEN

Antikvarisk medverkan vid exteriör ommålning och fönsterrenovering i
Loskälvagården, Lohärads socken, Norrtälje kommun, Uppland

Hedvig Bellberg

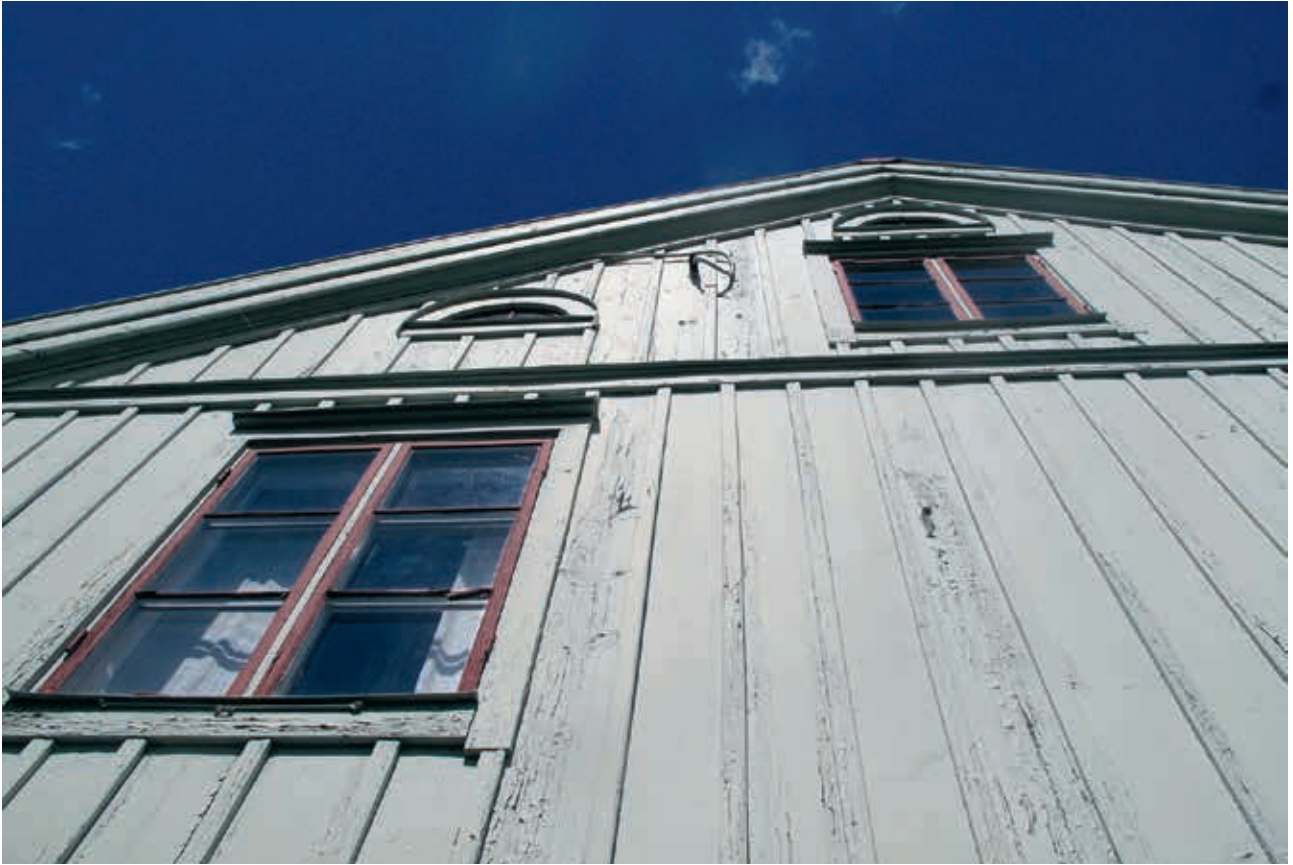
LP 201300772. Fasad mot söder innan ommålning. Foto H. Bellberg

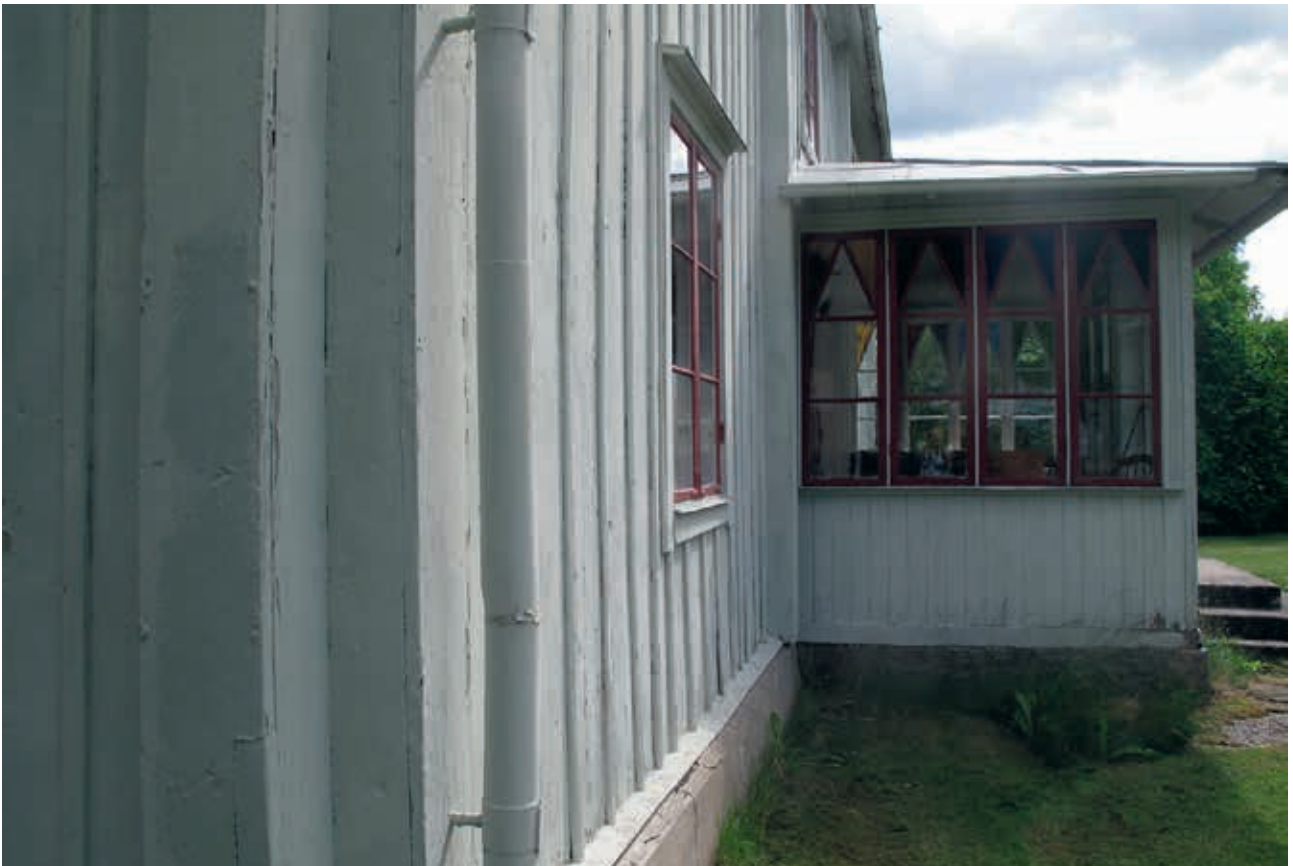
LP 201300773. Verandan på västsidan innan fönsterrestaurering och ommålning. Foto H. Bellberg

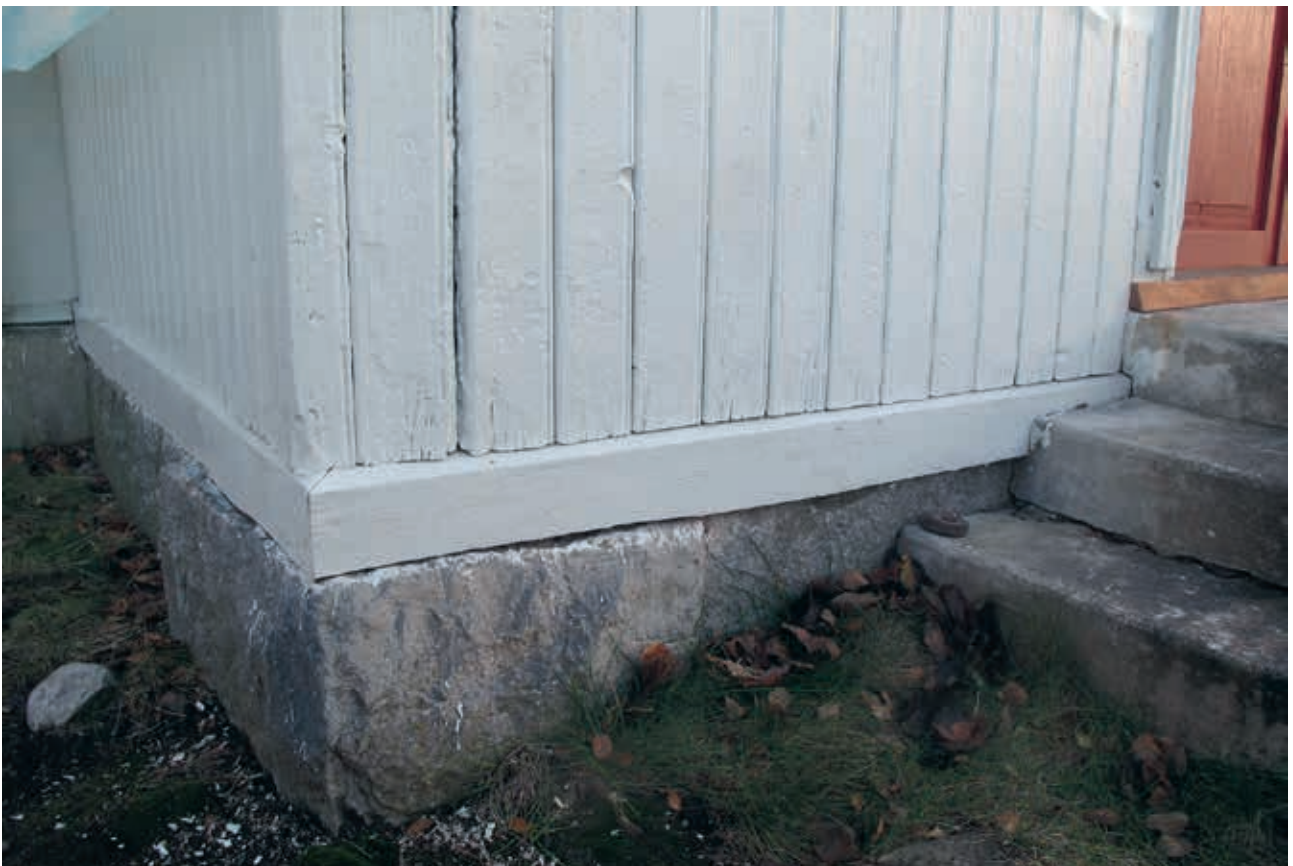
LP 201300776. Ny offerbräda på verandan. Foto H. Bellberg

Fasaden lagades, bl.a. med ny offerbräda i verandans nordvästhörn och med ny locklist som isattes där det fattades list, bl.a. på sydsidan, där mindre trälagningar också gjordes. Där färgen var nedsliten slipades för att få den nya linoljefärgen att fästa. I lågdelarna ströks fasaden och locken först med kallpressad rå linolja för att mätta fasaden. Linoljan användes som ytbehandling och inte för genomträngande behandling, då stommen är mossdrevad. Fasaden målades i två-tre lager med spädd linoljefärg från Engwall och Claesson mot väster, norr och söder. Den östra fasaden var för ett par år sedan ommålad i en klassisk oljefärg i samma kulör. Efter nedmonteringen av byggnadsställningen plomberades hålen där kilarna för ställningen suttit med linoljekitt.

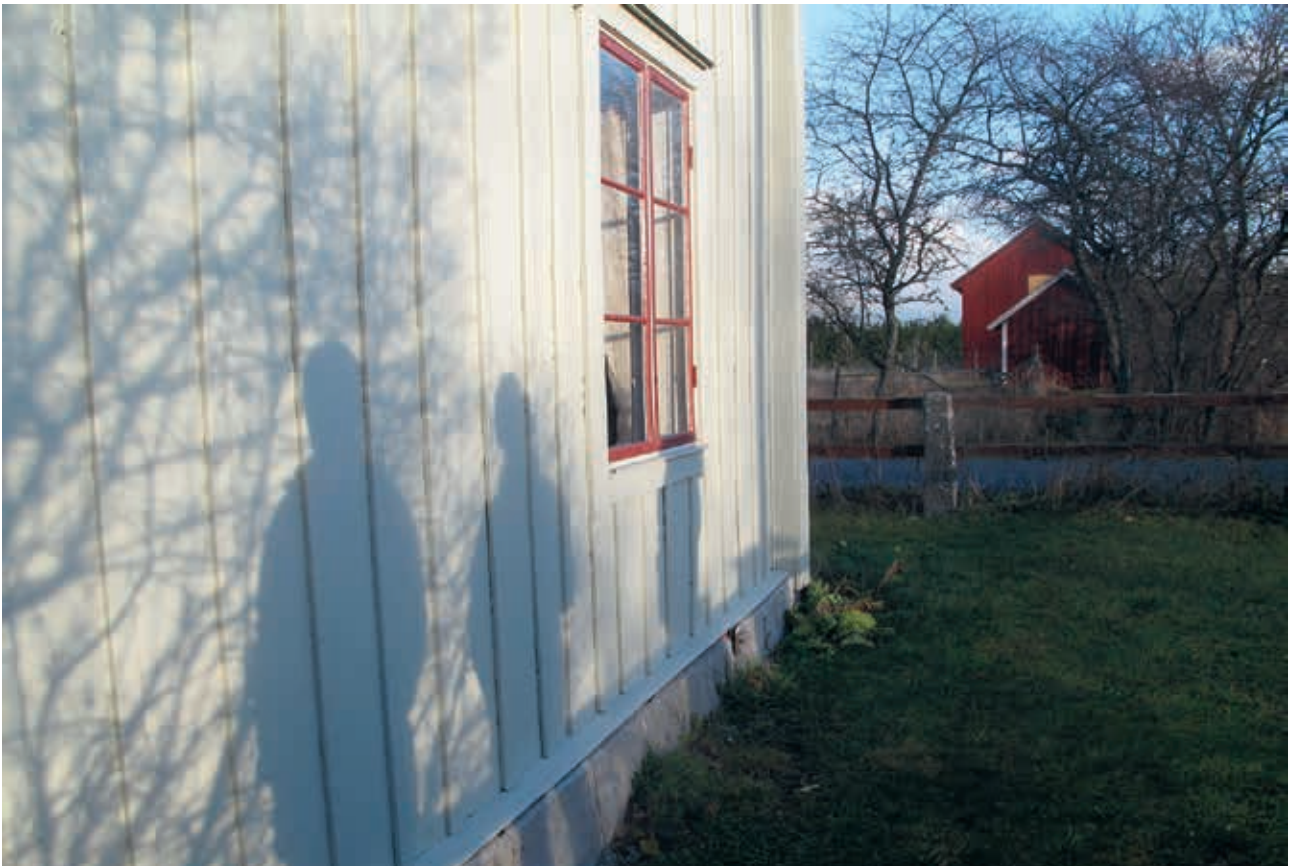
LP 201300777. Sydsidan efter ommålning. Foto H. Bellberg

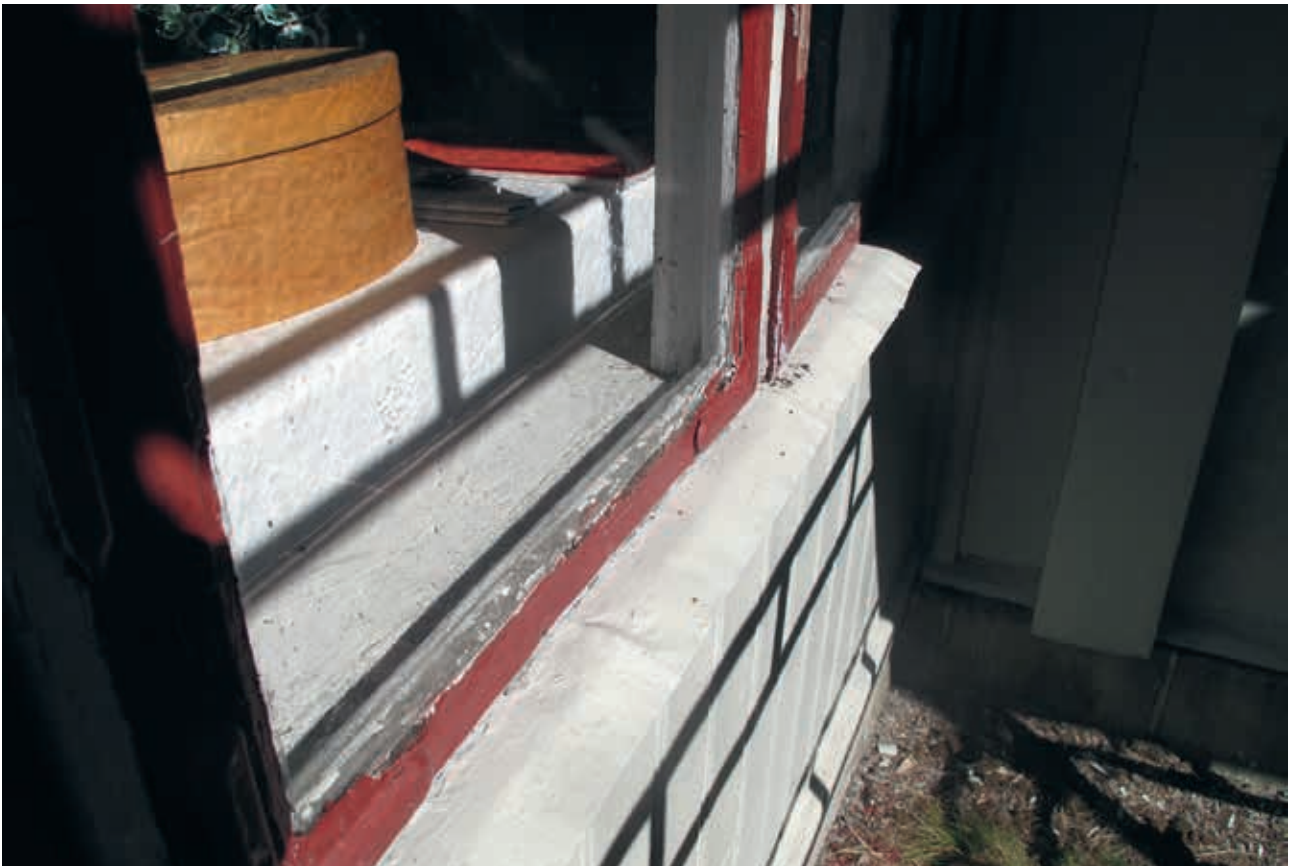
LP 201300778. Glasen i bågarna i verandan satt i mycket tunn kittfals. Bågarnas bottenstycken var dessutom nedslitna. Foto H. Bellberg

Alla fönsterytterbågar på byggnaden renoverades i denna etapp. Verandans 12 bågar täcktes av en nästintill obefintlig kittfals som höll rutorna på plats och skyddade virket. Vid renoveringen skars inte fönstren helt rena från all färg pga detta. De kittades med kitt som till viss del även fick flyta ut på glaset. Virket i de nedre delarna var dock till viss del rötskadat. Bottenstyckena fick här därför bytas ut mot nytt hårt kärnvirke av barrträd. De infästes med trädymling samt obehandlad järnskruv som kittäcktes och oljades. På övervåningen byttes vinkeljärnen ut och oljades in, i två fall blev vinkeljärnen på innerbågarna också utbytta. I något fall hade rutorna i verandan spruckit pga spänningar i bågen, ett blått glas och ett klarglas. Glasen sitter kvar. I verandans karm mot norr ersattes nederdelen med nytt ekvirke.

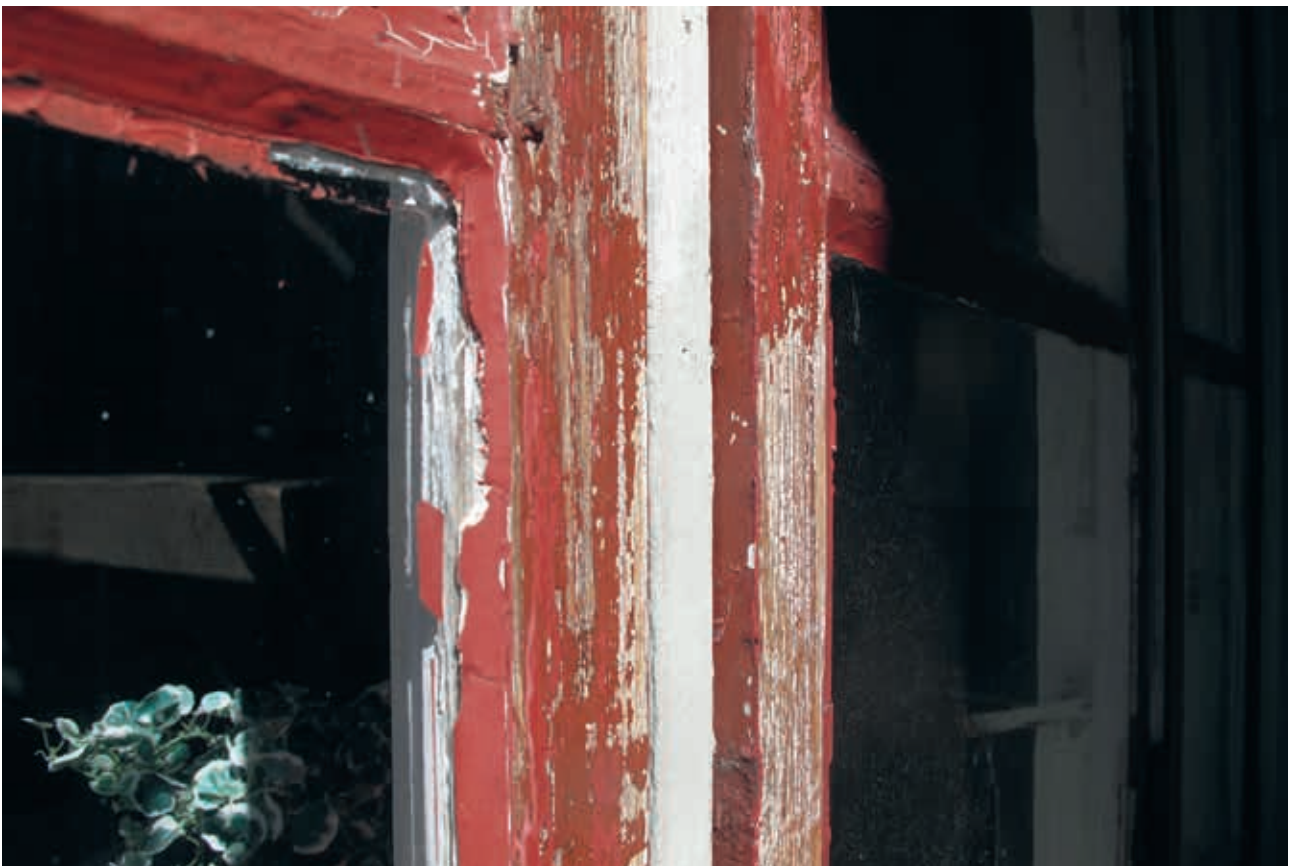
LP 201300779. Bågarna i fönstren var skadade, men framför allt väldigt tunna. Foto H. Bellberg

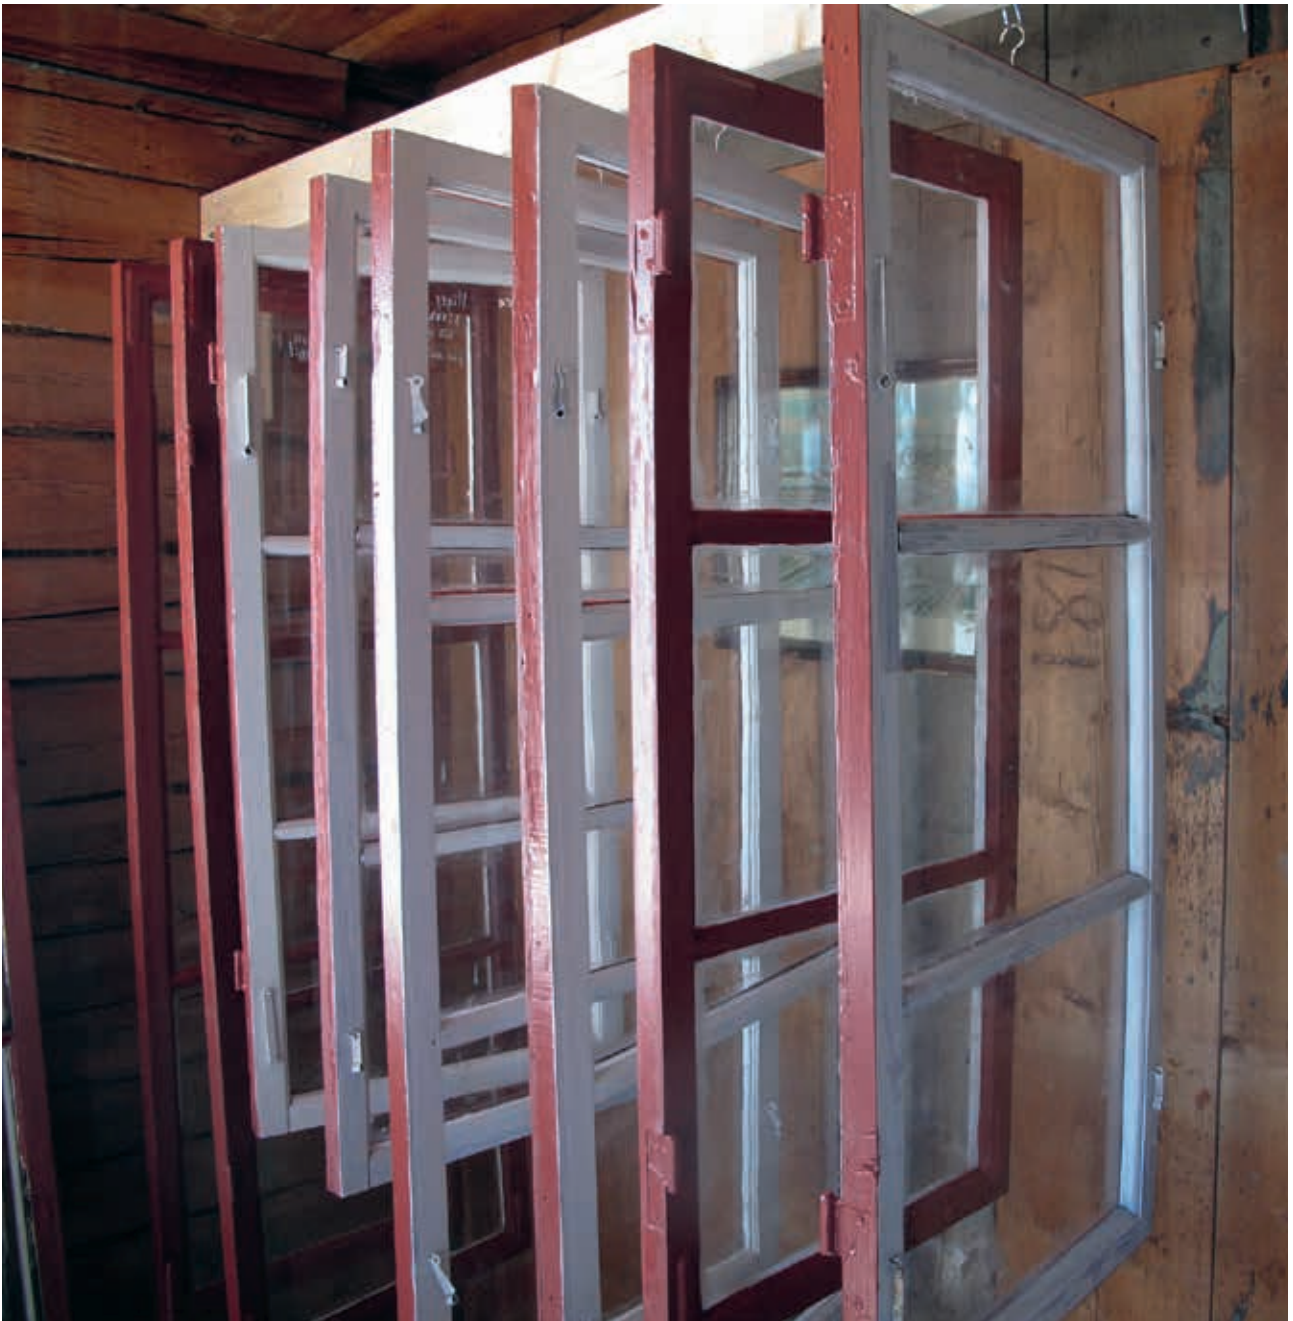
LP 201300780. Renoverade fönster hänger på tork i övervåningen. Fönster nummer tre och fyra närmast i bild är husets äldsta och med största sannolikhet från byggnadens uppförande. Detta syns bl.a. på beslagen. Fönstren är hemmahörande i övervåningen, rakt över verandan. Foto H. Bellberg

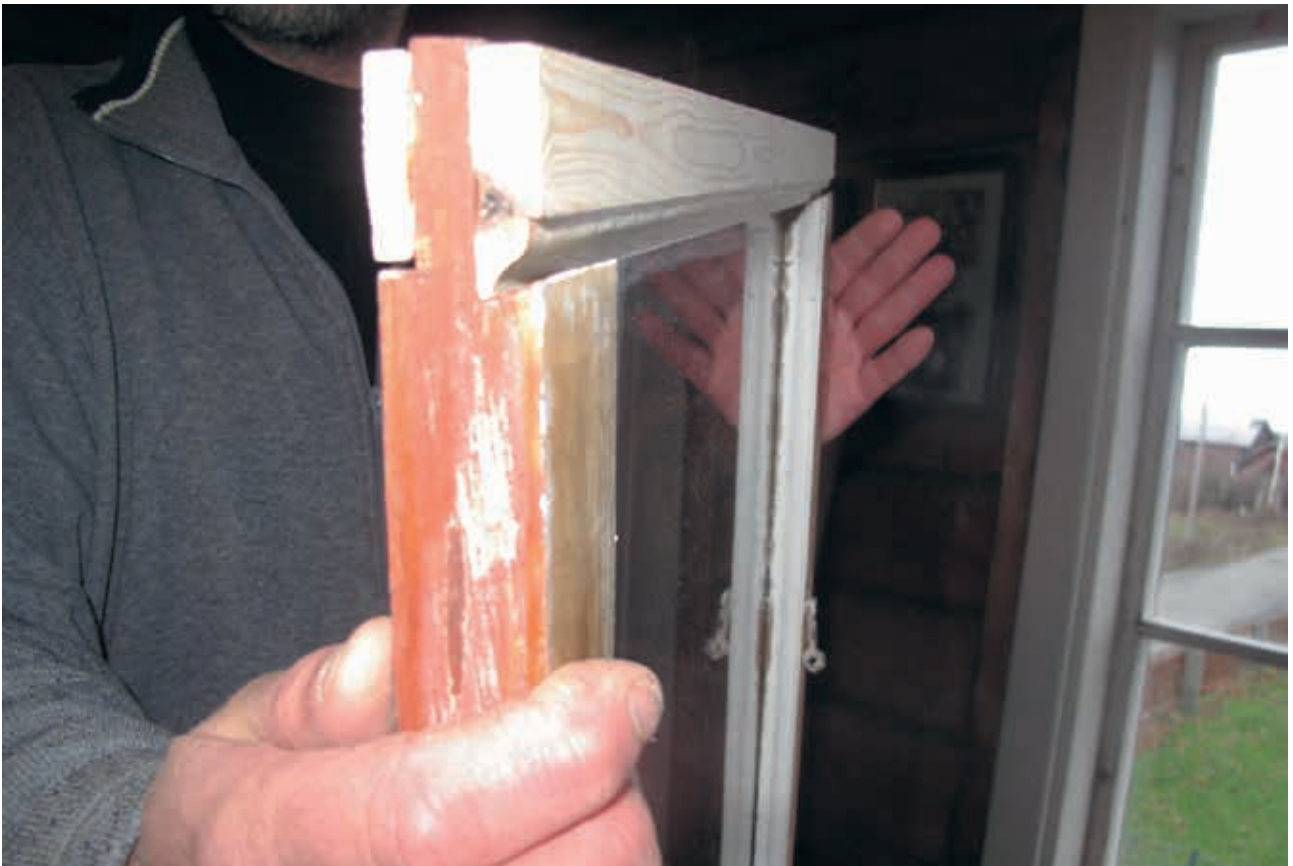
LP 201300781. Felgjorda bottenstycken snidades till på plats för att stämma överens med förlaga.
Foto H. Bellberg

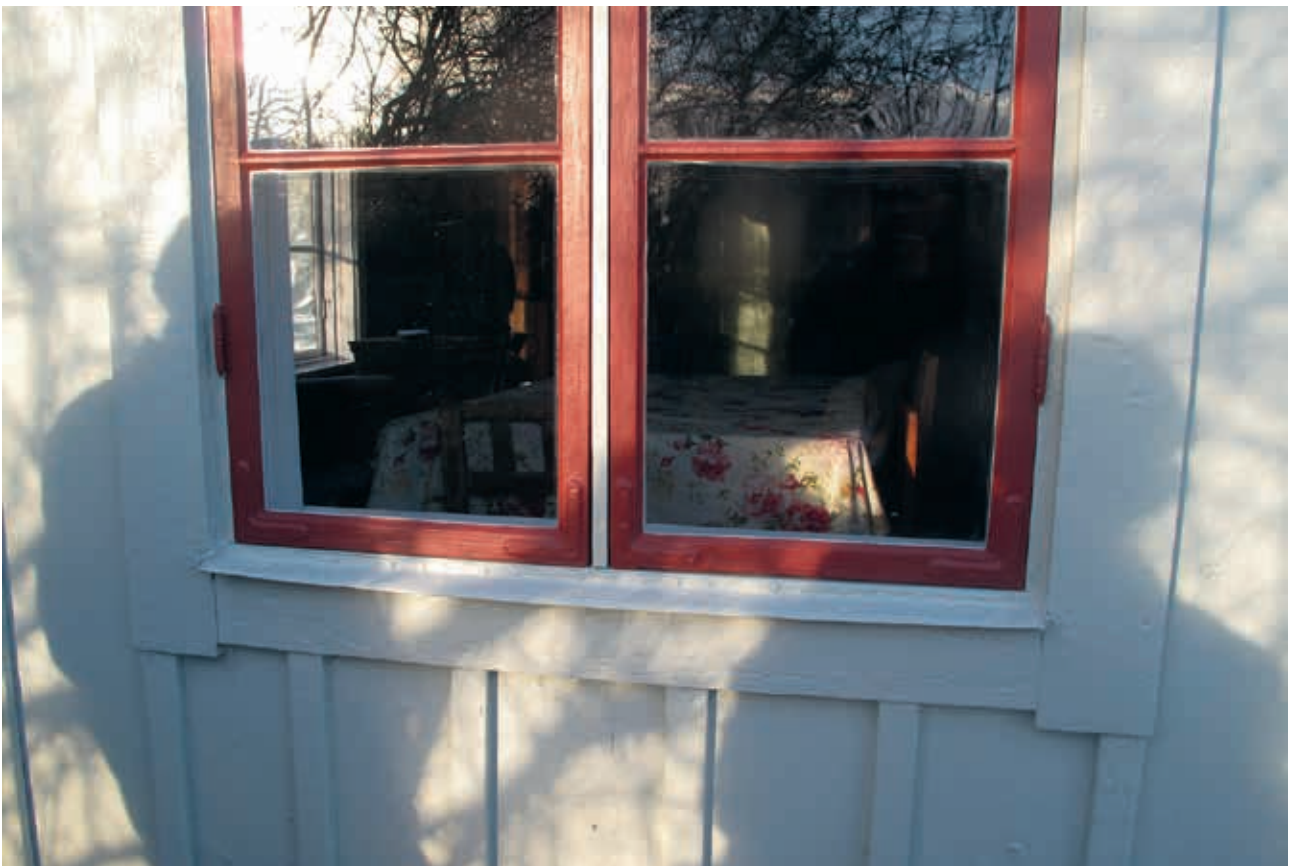
LP 201300782. Renoverat fönster mot söder. Foto H. Bellberg

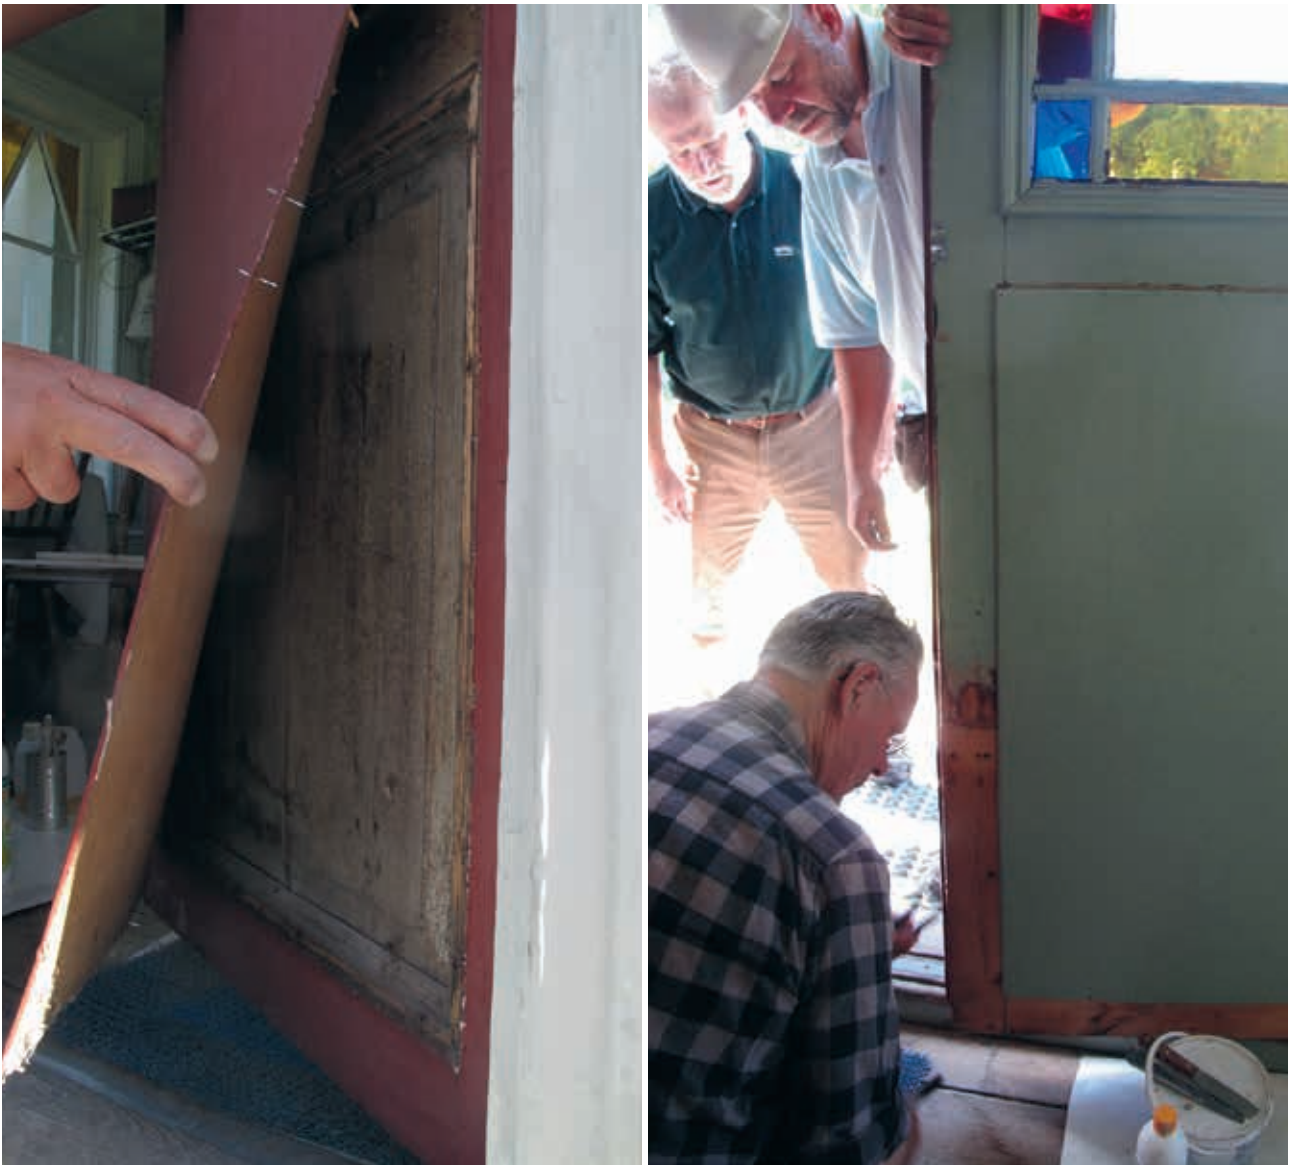
LP 201300783, LP 201300784. Dörrparet täcktes i de två nedre speglarna av masonitskivor både utvändigt och invändigt. Foto H. Bellberg

Dörrarna i de två nedre speglarna var täckta av masonitskivor både utvändigt och invändigt. Eftersom dörrarna skulle målas och fyllningslisterna bytas ut, valdes att ta bort masoniten. Fyllningarna är efter reoveringen istället synliga, vilket ger ett mer autentiskt uttryck till byggnaden. De profilerade fyllningslisterna nyttillverkades efter förlaga och monterades utvändigt. Invändigt får detta vänta till nästa säsong, då kulören för insidan av dörrarna ännu inte är avgjord. Dörrarnas utsida målades i den röda kulören, lika befintlig.

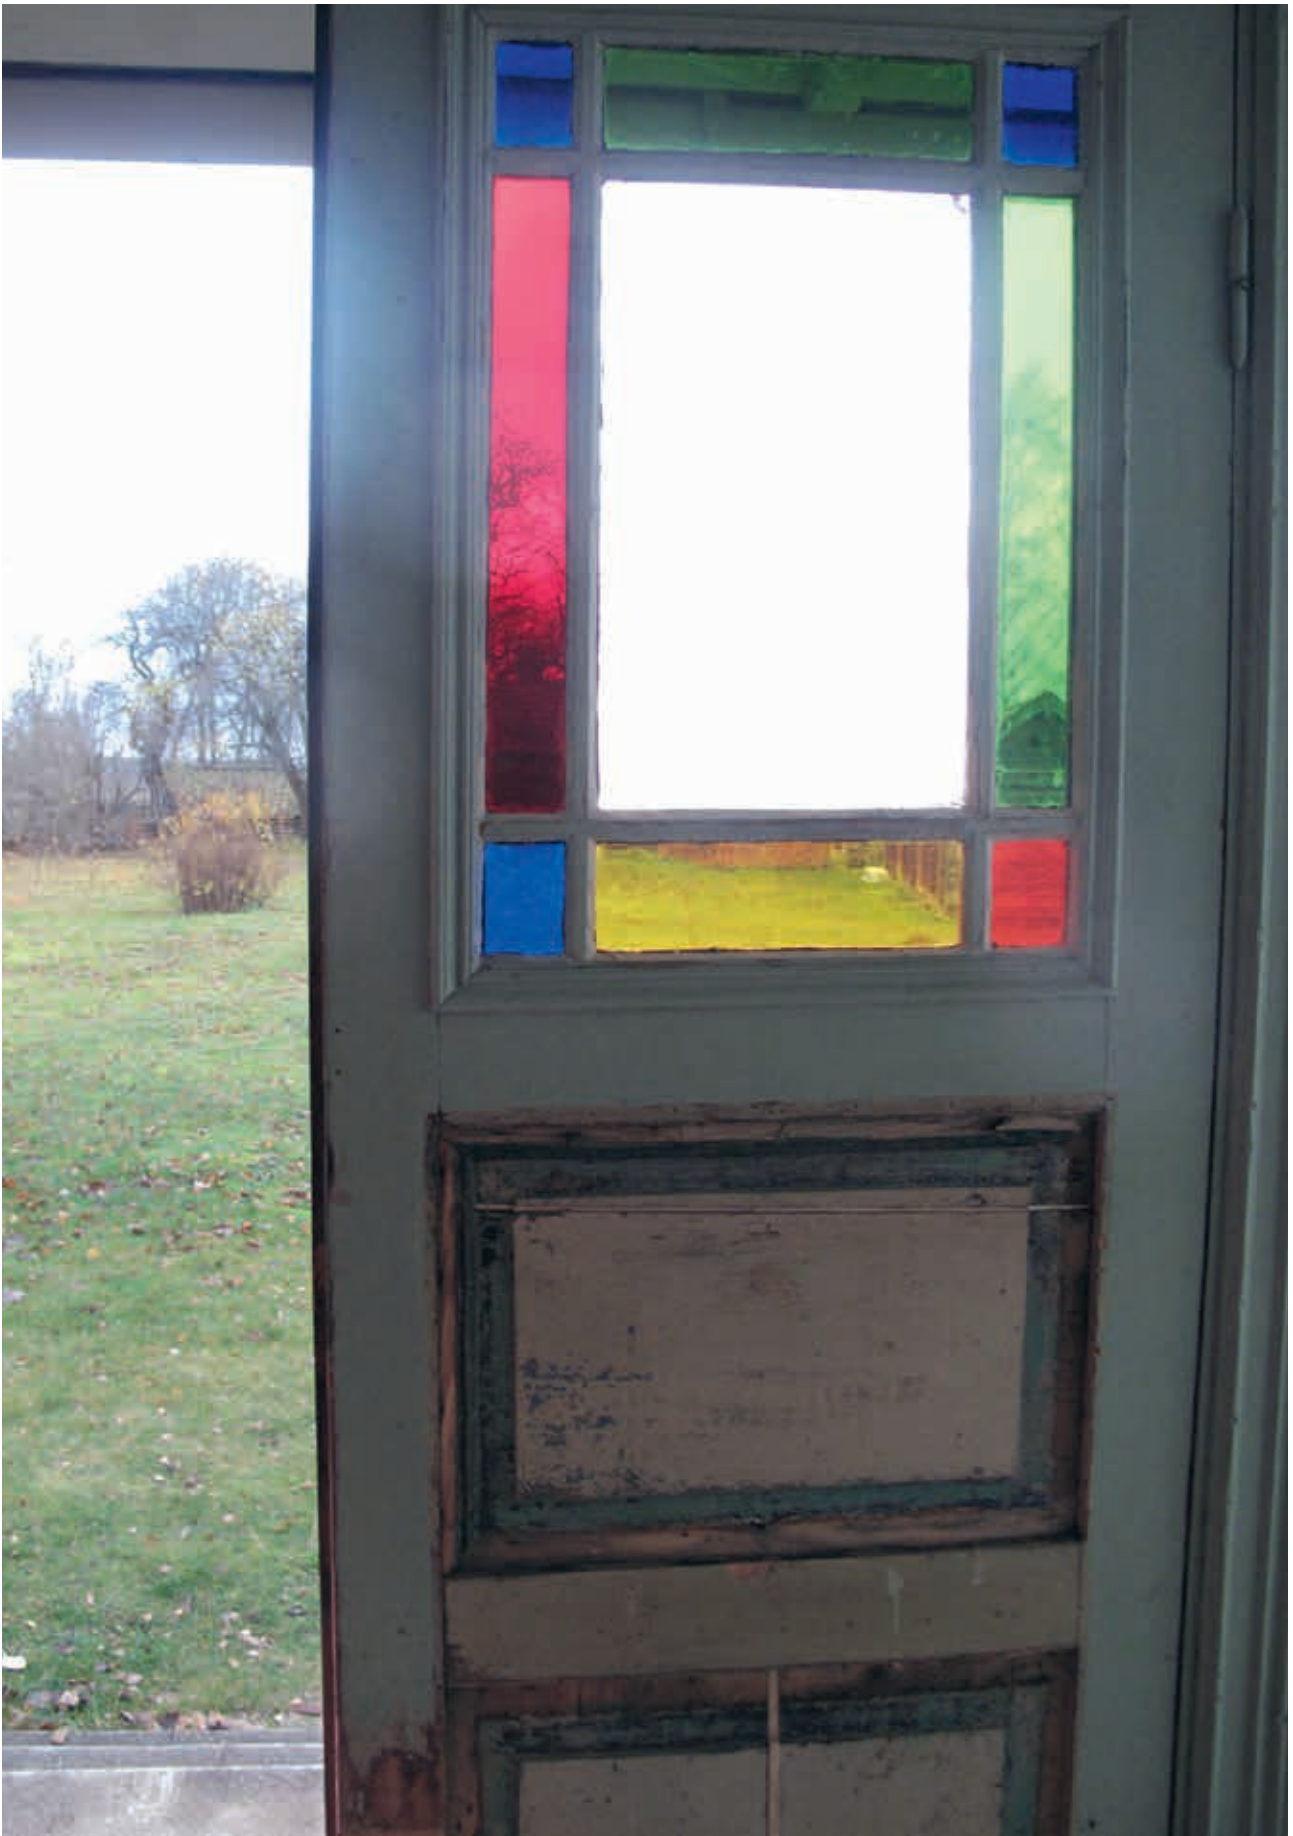
LP 201300785. Den norra dörrens insida med trälagningar där det framträtt glipor i fyllningen. Foto H. Bellberg

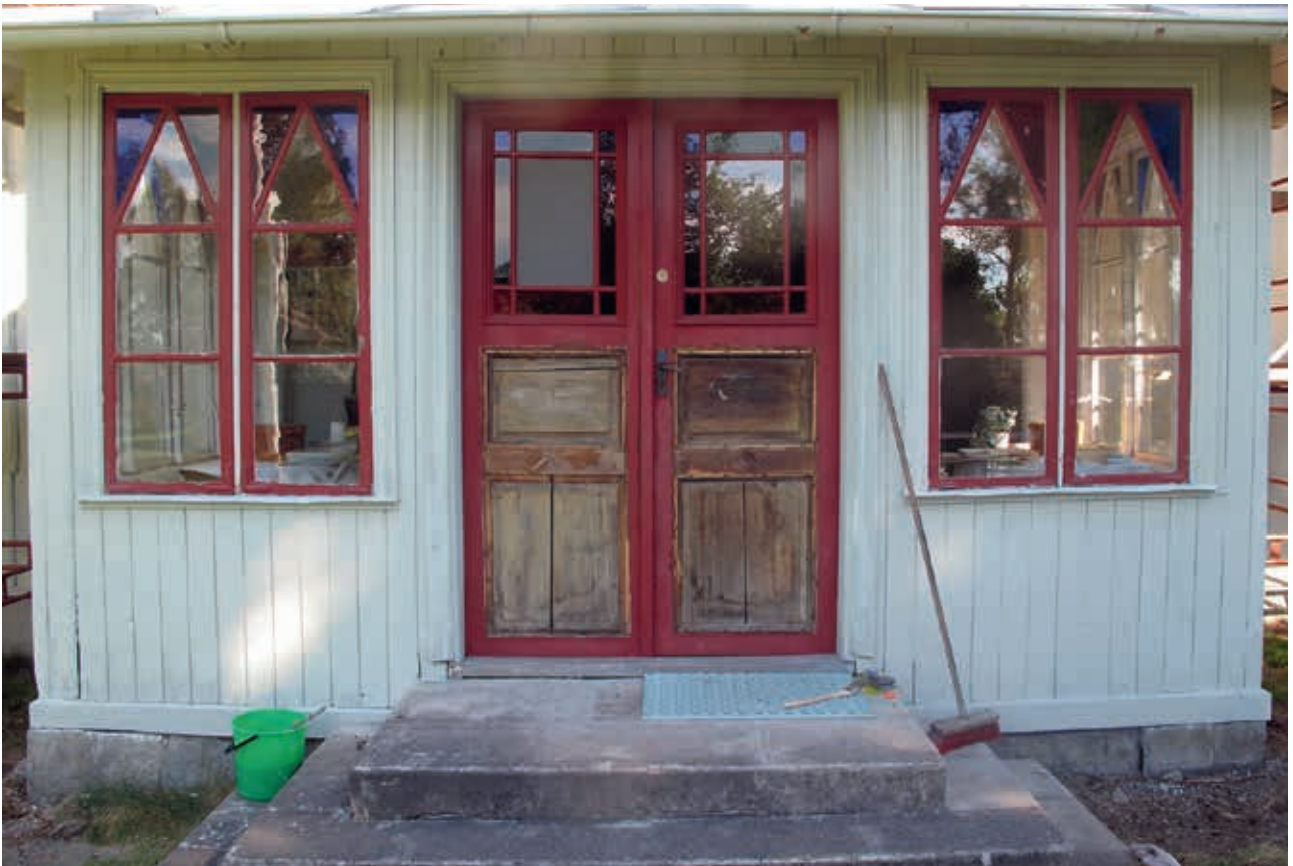
LP 201300786. Pardörrarna med de nedre fyllningarna i speglarna framtagna. Dessa täcktes av masonitskivor innan renoveringen. Foto H. Bellberg

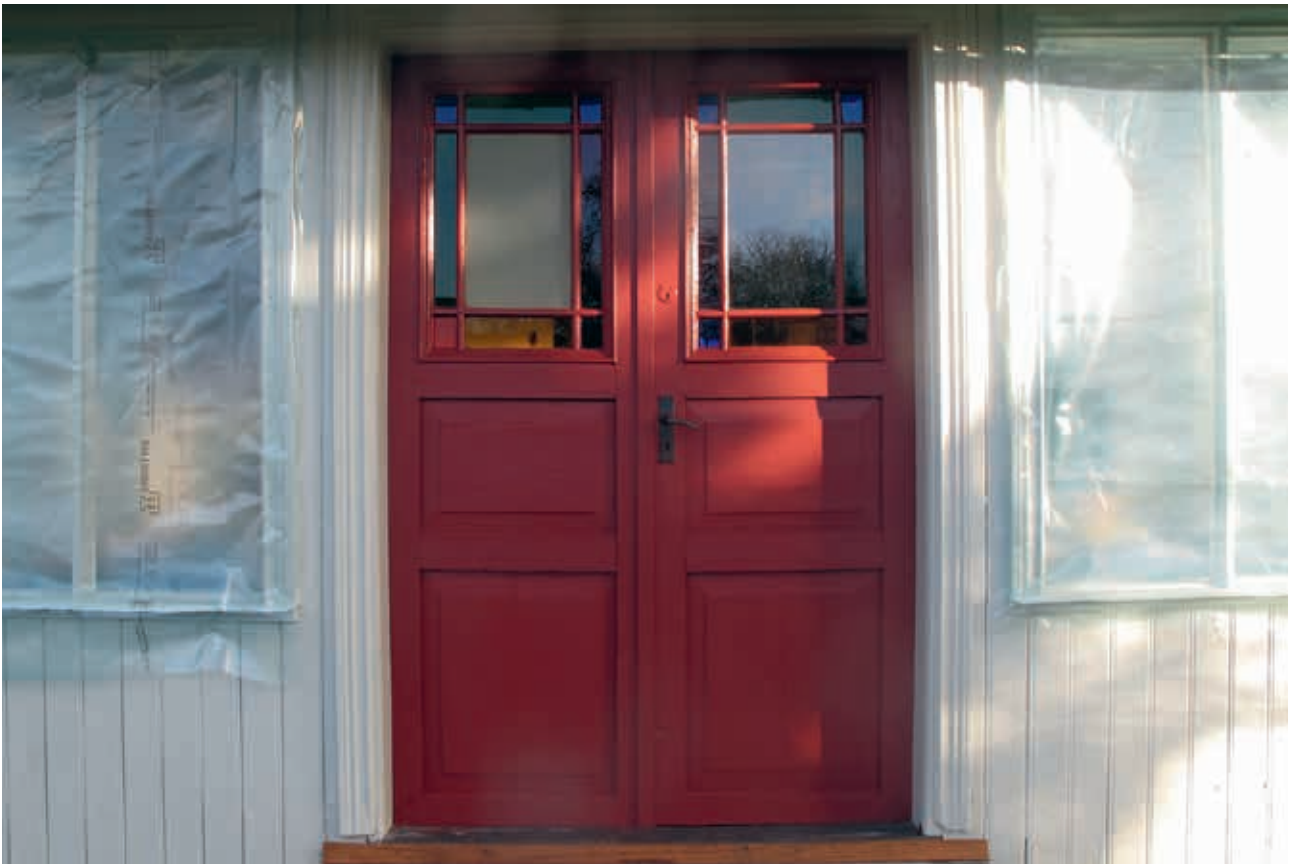
LP 201300787. Dörrparet nymålat, dock utan fyllningslist i speglarna. Foto H. Bellberg

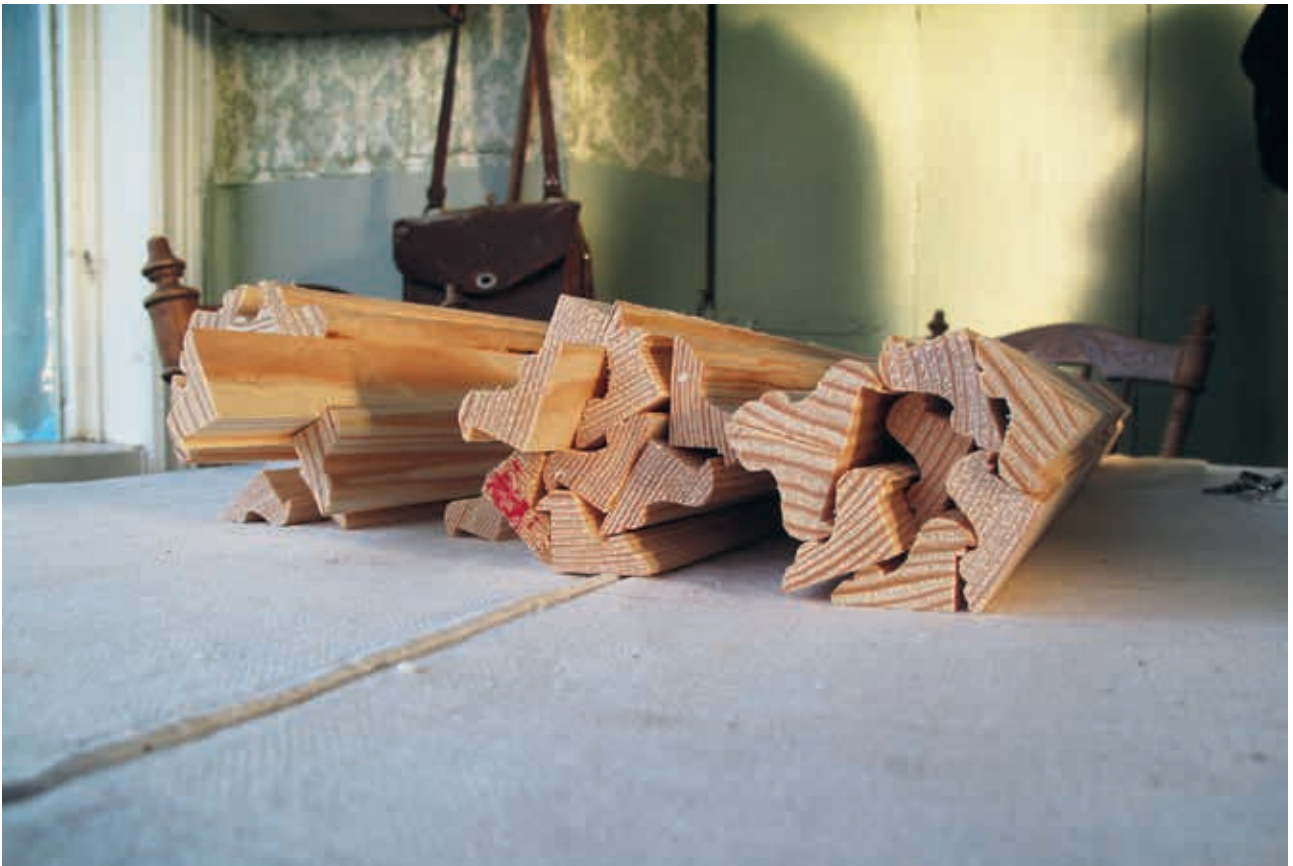
LP 201300788. Ny fyllningslist till dörrspeglarna. Foto H. Bellberg

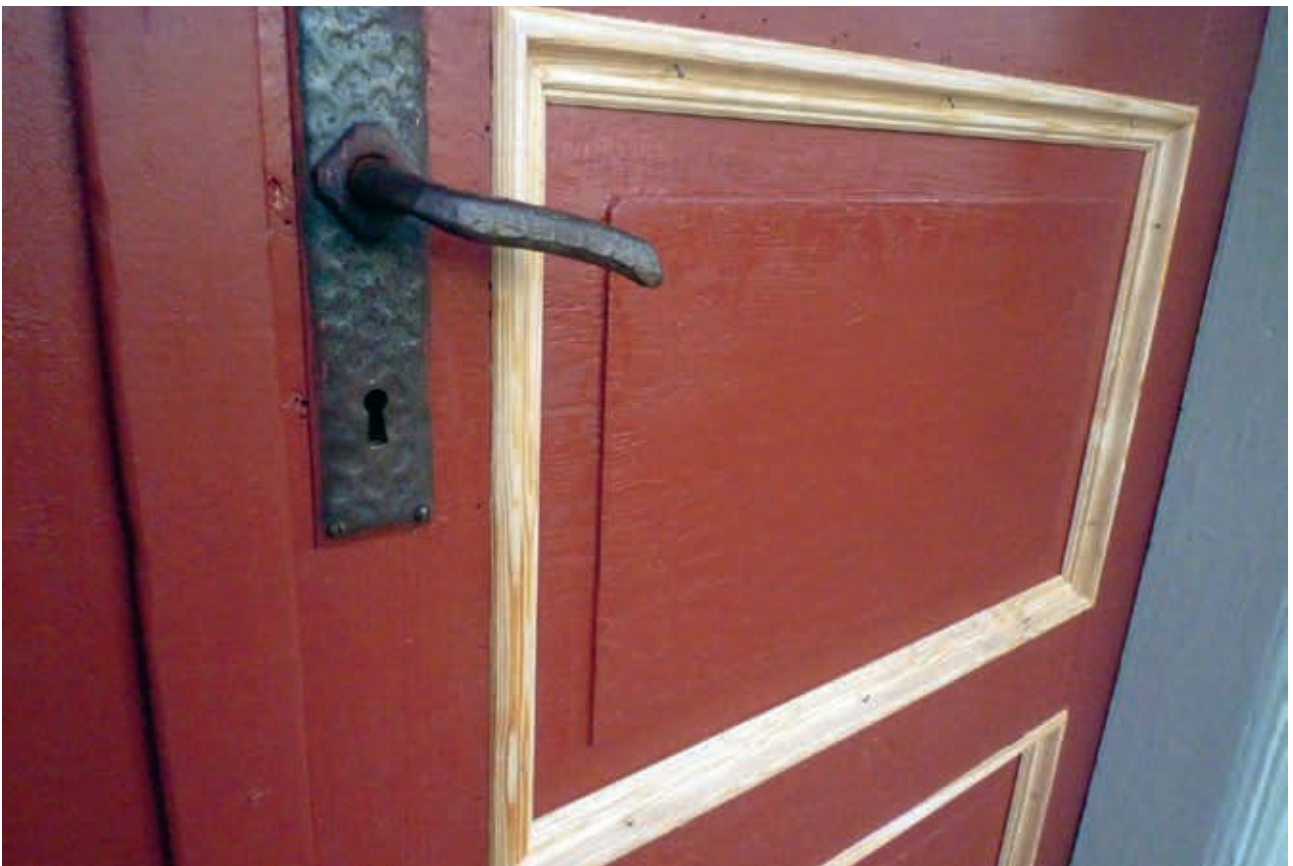
Dörrarnas ytersida mer den nya profilerade fyllningslisten infälld. Foto P.O. Johansson

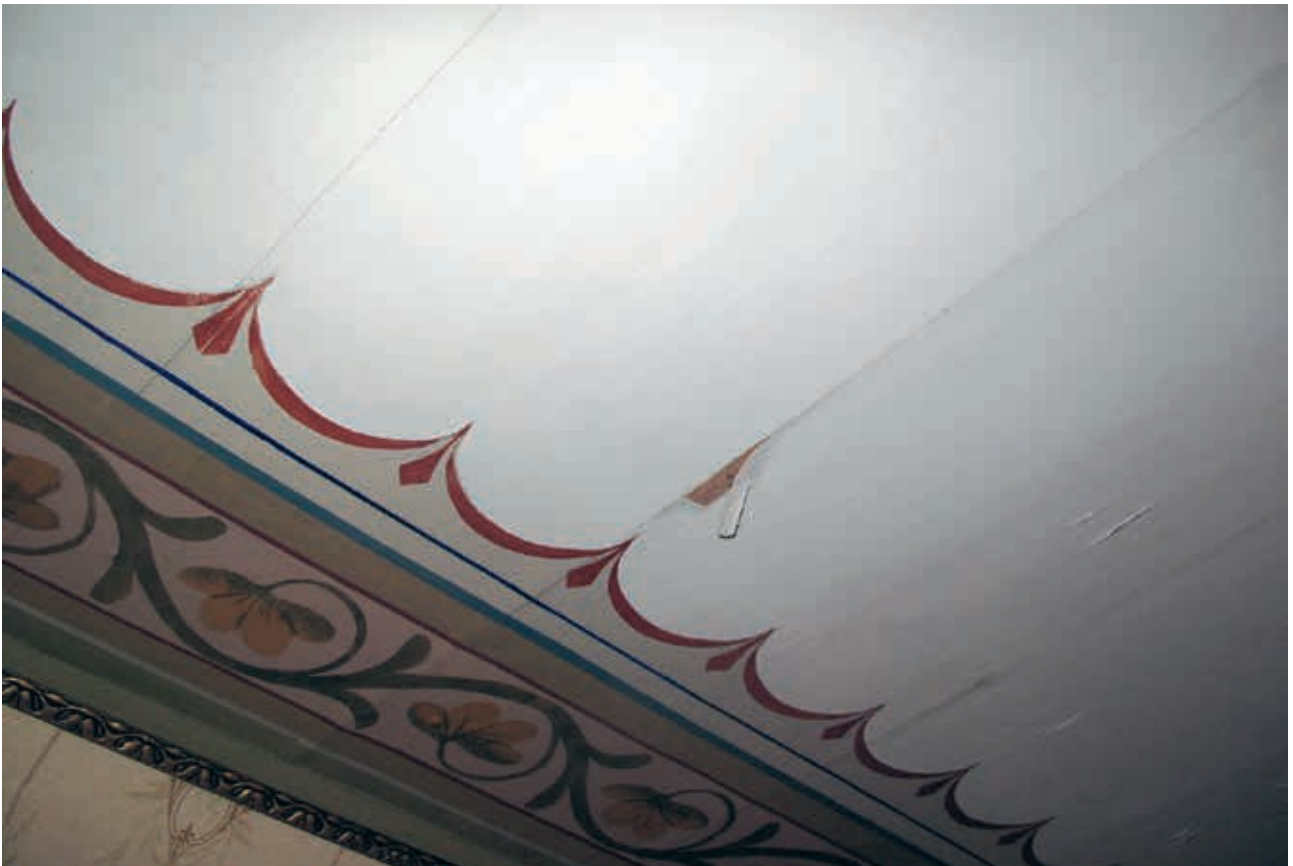
LP 201300789. Salstaket. Foto H. Bellberg

Arbetet kommer att fortgå under 2014, då innerbågarna i övervåningen tillsammans med karmar renoveras och målas, tillika pardörrarnas innersidor och ett invändigt salstak renoveras och målas. Kvarstår gör att besluta om inför nästkommande etapp vilken kulör pardörrarnas innersida skall ha, samt vilken färgtyp och metod som bäst används för att renovera salstaket. Ifall det bör strykas med linoljefärg. Salstaket har en handmålad bård som är i gott skick och ett ljust målat inre fält som är i sämre skick. Färgerna är disparata, varför det kan bli svårt att åstadkomma en bra nivå för renoveringen av det ljusa färgfältet utan att skada bården runtom.
