Muskö kyrka

Antikvarisk medverkan vid omläggning av bogårdsmur, Muskö kyrka, Muskö socken, Haninge kommun, Södermanland, Stockholms län

Rapport 2011:44

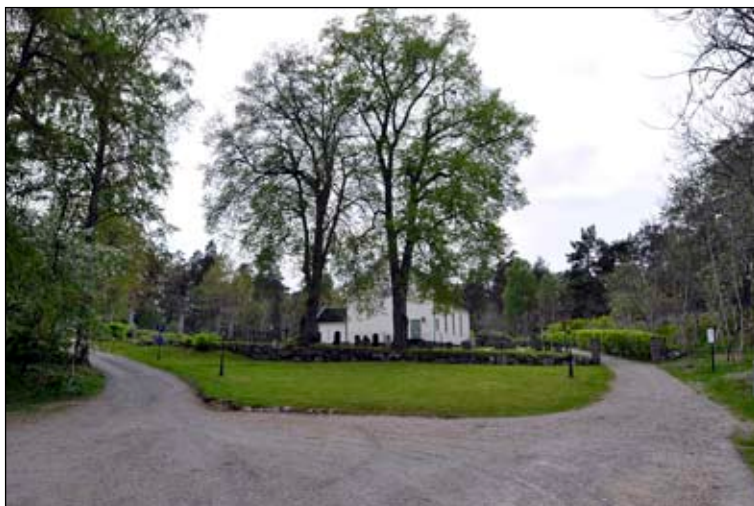
Bogårdsmuren och lindarna före renovering och nedtagning. Foto Albin Uller 2011. Lp20110387.

Muren som är en kallmurad dubbelmur hade pga dålig grundläggning sjunkit ihop, vilket lett till att den terrasserade kyrkogårdens gräs börjat växa ut över muren istället för att som ursprungligen ansluta till murkrönet. Muren hade även delvis rasat pga inträngande rötter från de uppvuxna lindarna som stod på kyrkogården i direkt anslutning till muren. Vissa delar av muren saknade dessutom helt grundläggning sedan tidigare.

Muren delades upp i sektioner som helt plockades ner för att där efter få ny sk bottning med stenkista. Den nya bottningen går ner ca 50cm i marken och stenkistan byggs upp med ett undre lager av singel/makadam med dimension 16-32 och sen en rad med sten och ovanpå det ytterligare ett lager med singel/makadam. Muren skyddas från den bakomliggande marken med hjälp av markduk som dräneras med makadam.

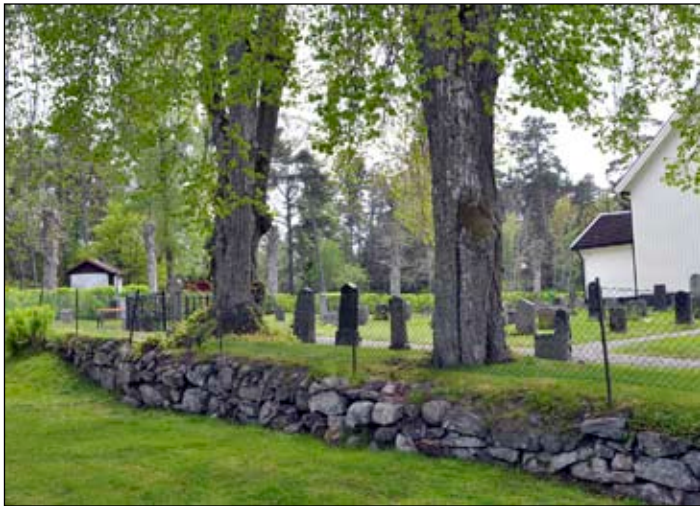
De två uppvuxna lindarna hade orsakat förskjutning och utträngning av sten i bogårdsmuren vilket gjorde det nödvändigt att ta ner dem för att inte riskera nya skador på muren efter omläggning. Dessutom förelåg det en risk att de pga sin ålder kunde komma att blåsa omkull och med största sannolikhet då falla in över kyrkogården.

Bogårdsmuren och lindarna innan omläggning och nedtagning. Foto Albin Uller 2011. Lp20110380.

Träden har ersatts av tre nya lindor som planterats en bit längre in från muren än de gamla.

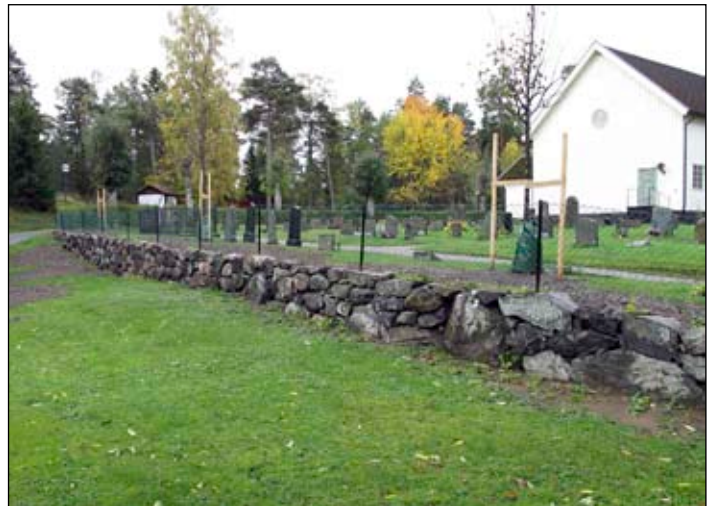
Bogårdsmuren efter omläggning samt de nyplanterade lindarna. Foto Albin Uller. Lp20111022.

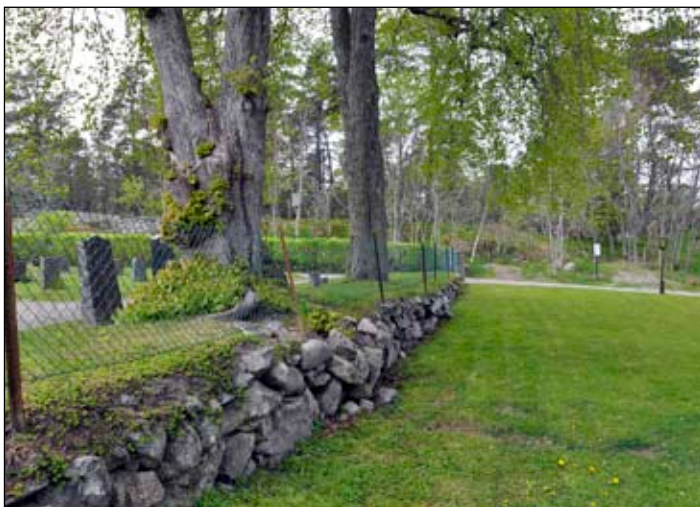
Bogårdsmuren och lindarna innan omläggning och nedtagning. Foto Albin Uller 2011. Lp20110382.

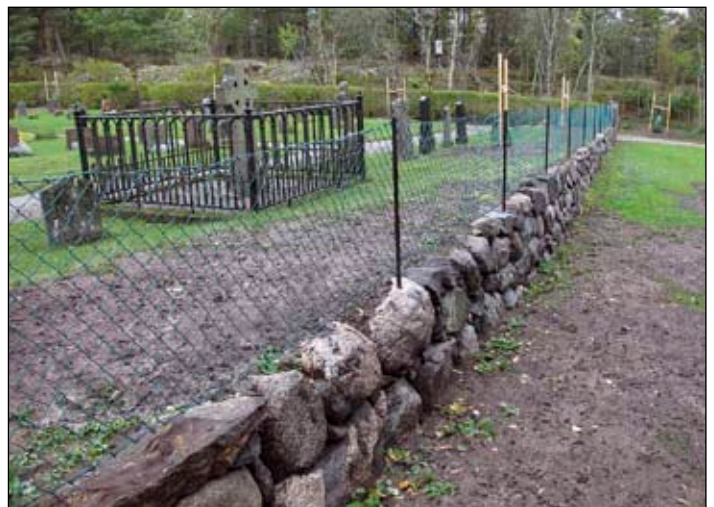
Bogårdsmuren efter omläggning samt de nyplanterade lindarna. Foto Albin Uller. Lp20111024.

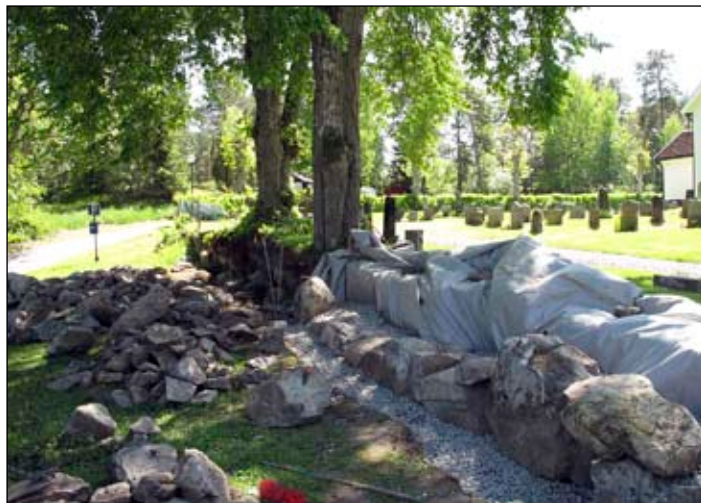
Bogårdsmuren med ny bottning och markduk. Foto Albin Uller 2011. Lp20110421.

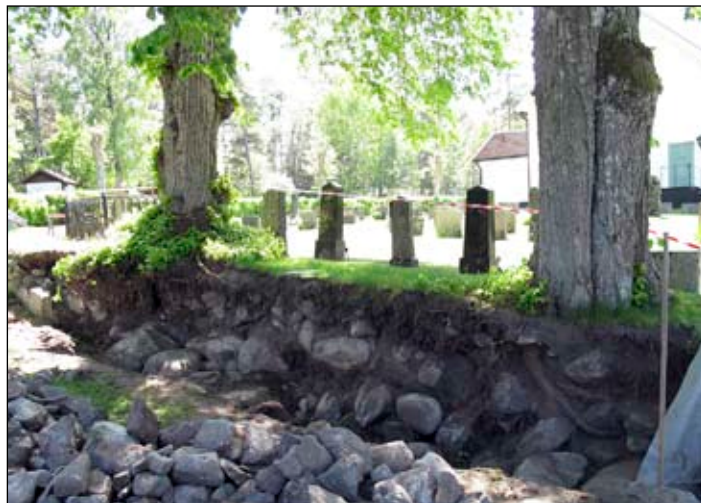
De gamla lindarnas rotsystem. Foto Albin Uller 2011. Lp20110422.

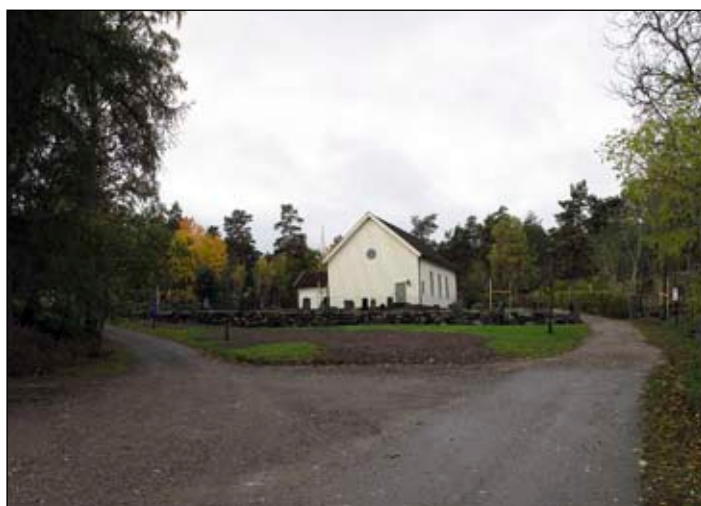
Vy över kyrkan från öster efter omläggning och nyplantering. Foto Albin Uller 2011. Lp20111019.

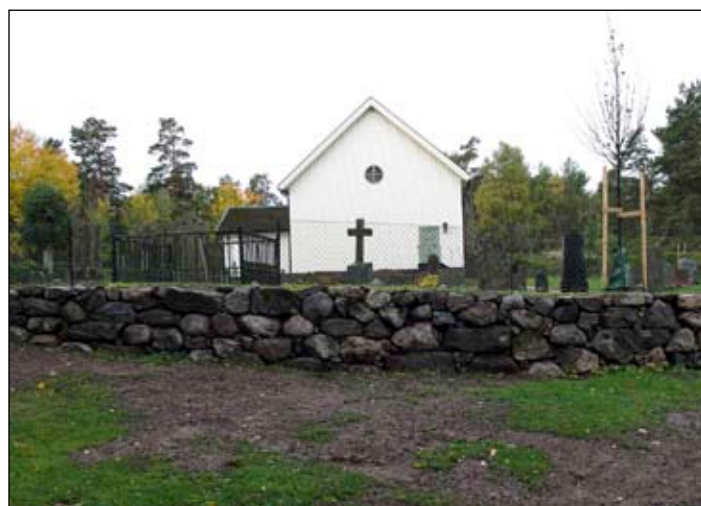
Bogårdsmuren efter omläggning. Foto Albin Uller. Lp20111023.

Muren som har byggts upp med till största del befintlig sten visade sig vid nedplockningen innehålla en del förhållandevis liten och dålig sten. Bakom muren i anslutning till kyrkogården fanns det lämpligare sten som kunde användas under återuppbyggnaden för att få en mur med bättre hållbarhet. Murens har givits en lutning på 1:10.

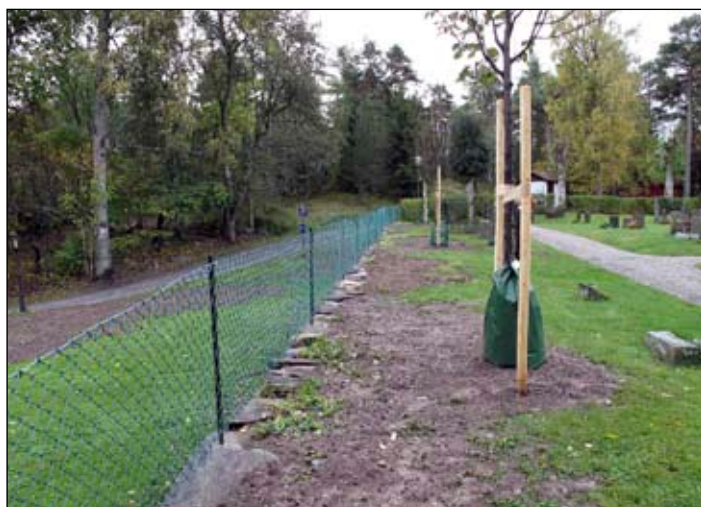
Anslutningen mellan mark och murkrön. Foto Albin Uller. Lp20111026.

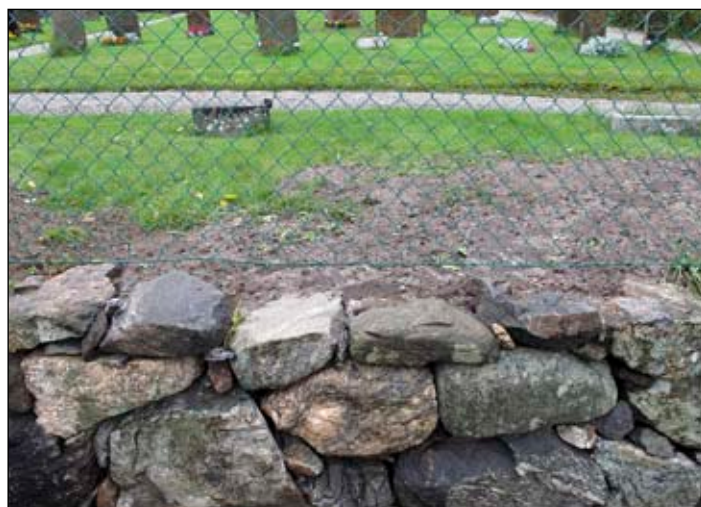
Anslutningen mellan mark och murkrön. Foto Albin Uller. Lp20111025.

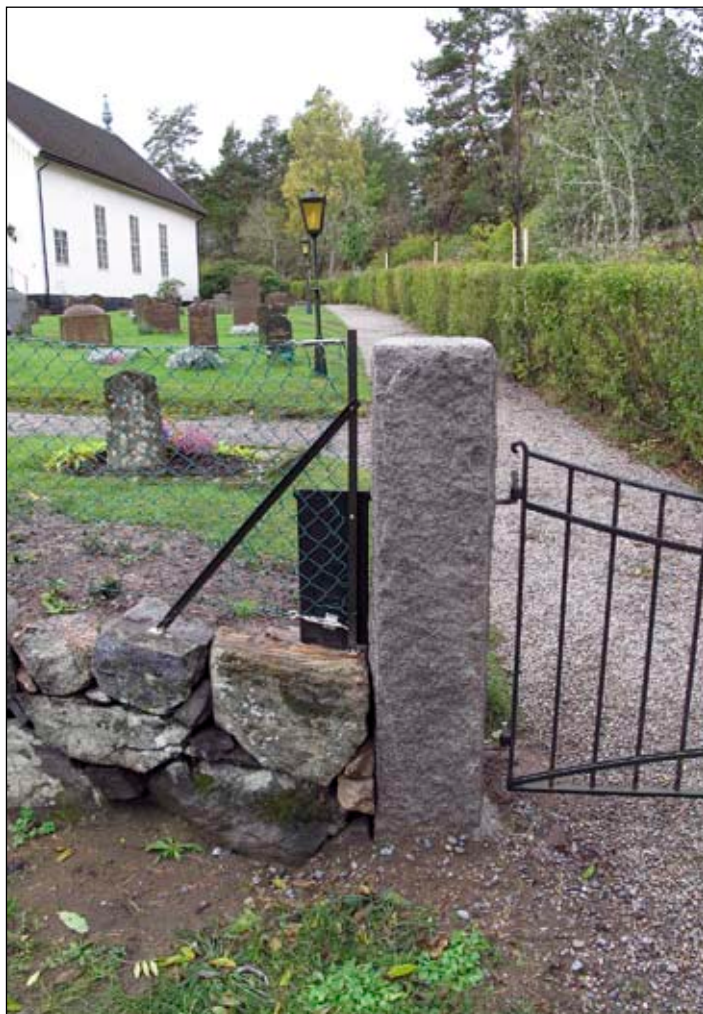
Murens anslutning till en av de nya grindstolparna. Foto Albin Uller. Lp20111021.

I direkt anslutning till muren har nya grindstolpar av granit satts upp vid den östra ingången till kyrkogården.

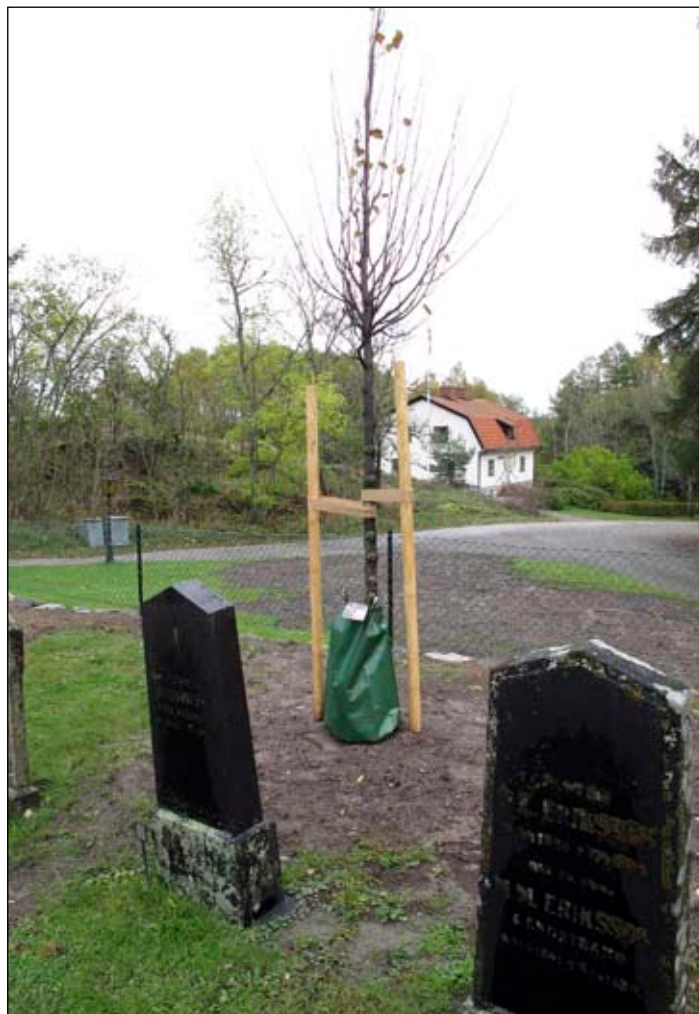
En av de nyplanterade lindarna från kyrkogården. Foto Albin Uller. Lp20111027.
