Norr Enby gård

Antikvarisk förundersökning av huvudbyggnadens interiör, Norr Enby 1:45,
Sorunda socken, Nynäshamns kommun, Södermanland

Cecilia Pantzar
Rapport 2010:48

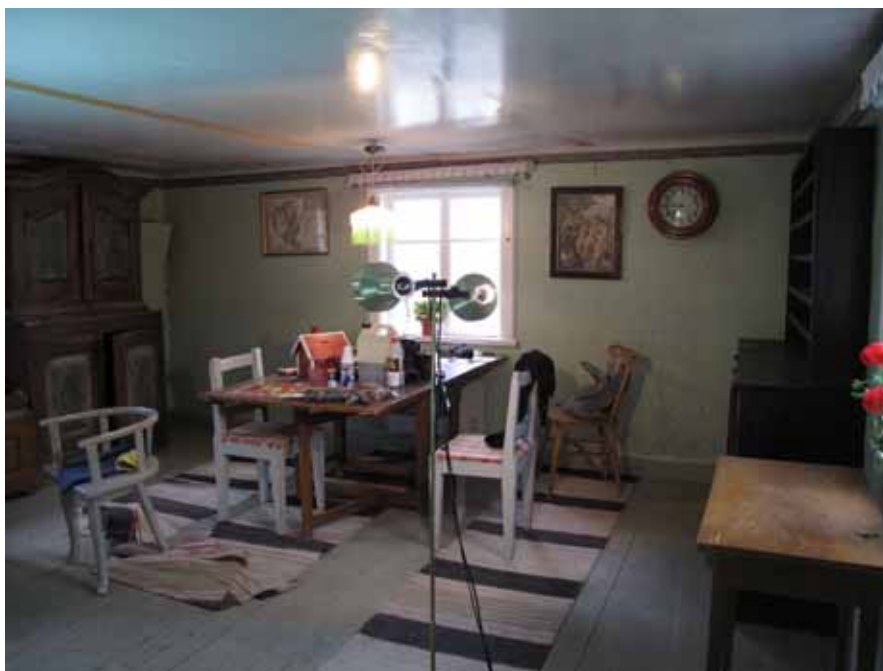
Stugan med gavelväggen i väster. Lägg märke till det blanka vitmålade pappspända taket. Lp20100578.

Väggar: Pappen har släppt i två hörn och har luftfickor på flera ställen. Lös papp fästes och lagas med ny papp. Större luftfickor skärs upp och stramas åt. Rummet tapetseras på nytt med tapet som knyter an till rummets historia. De belagda ytskikten härrör från början på 1900-talet och har därefter inte förnyats på annat vis än genom

Tak: Pappen har släppt i ena hörnet. Övriga ytor är välbevarade. Ytan är målad med vit, blank färg. Det underliggande bräddtakets yttre mörka färgskikt vittnar om att brädningen har varit synlig en bra bit in på 1800-talet. Fotot från 1924 visar ett tapetserat tak med tapet från tiden omkring 1890 -1900. Taktapeten liknar den ljusgula storblommiga tapet som även finns på väggarna.

- Alternativ 1: Laga den skadade ytan och måla pappen med en matt limfärg som ansluter till den nya tapeten.

- Alternativ 2: Avlägsna pappen och frilägga det underliggande bräddtakets. Rengöra ytan och måla innertaket. Val av kulör bör utgå från äldre färgspår och ny tapet.

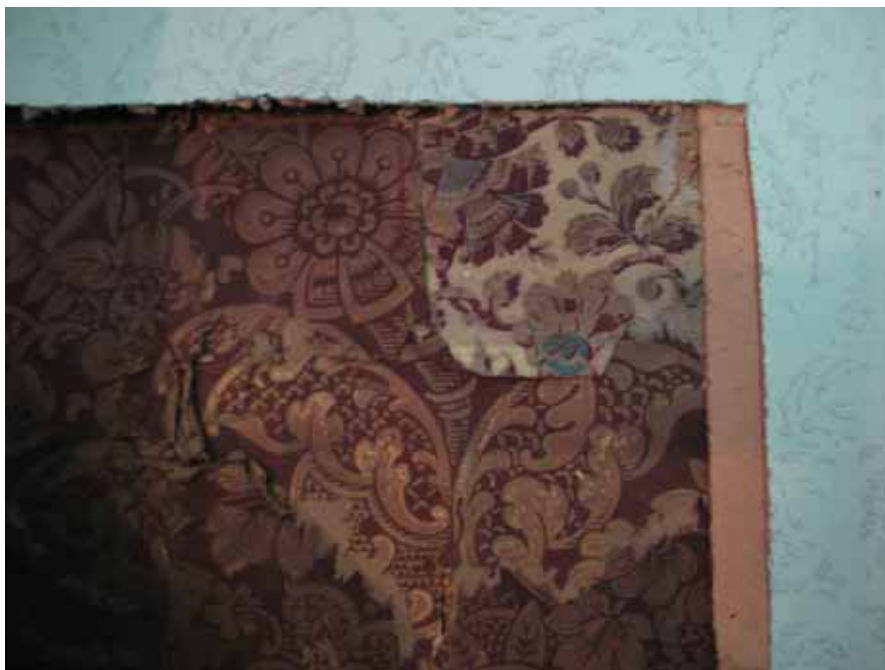
Tapeter på stugans södra vägg. På tidningspapper med årtal 1897 sitter två lager mörkbrun tapet. Därefter en ljusgul blommig tapet som syns i övre hörnet till höger. Ytterst en kraftig papp täckt av en stormönstrad tapet som blivit grönmålad. Lp20100579.

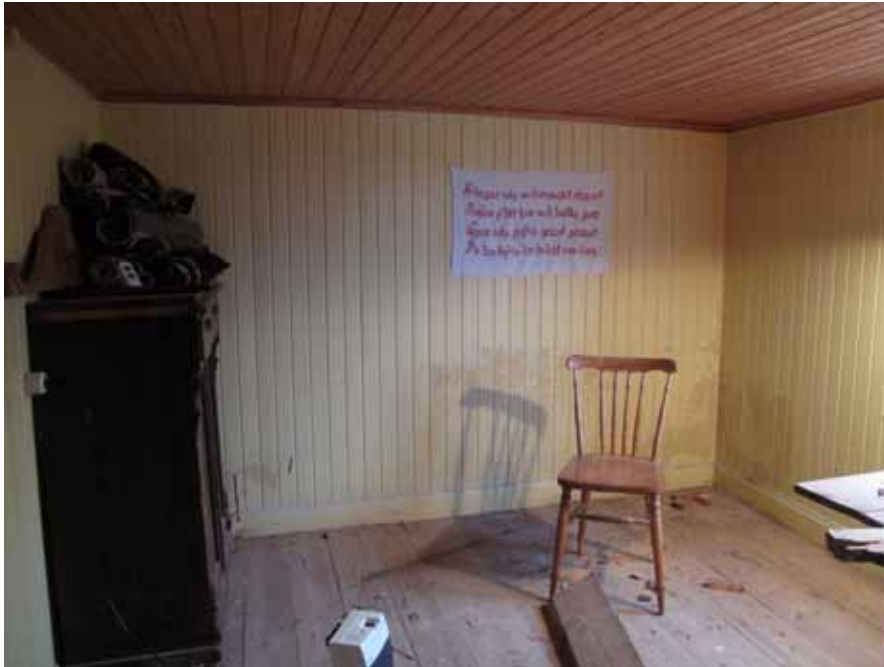
Kökets yttrevägg. Ny köksinredning är tänkt att placeras utmed innerväggen till vänster i bild. Vatten och avlopp är framdraget dit. Lp20100580.

Väggar: Träpanelen är i gott skick, men det yttre färgskiktet flagar. Vid målning skrapas det lösa färgskiktet. Ny målning utförs med linoljefärg antingen i guldockra - NCS2030-Y20R eller zinkgrön - NCS2020-G30Y.

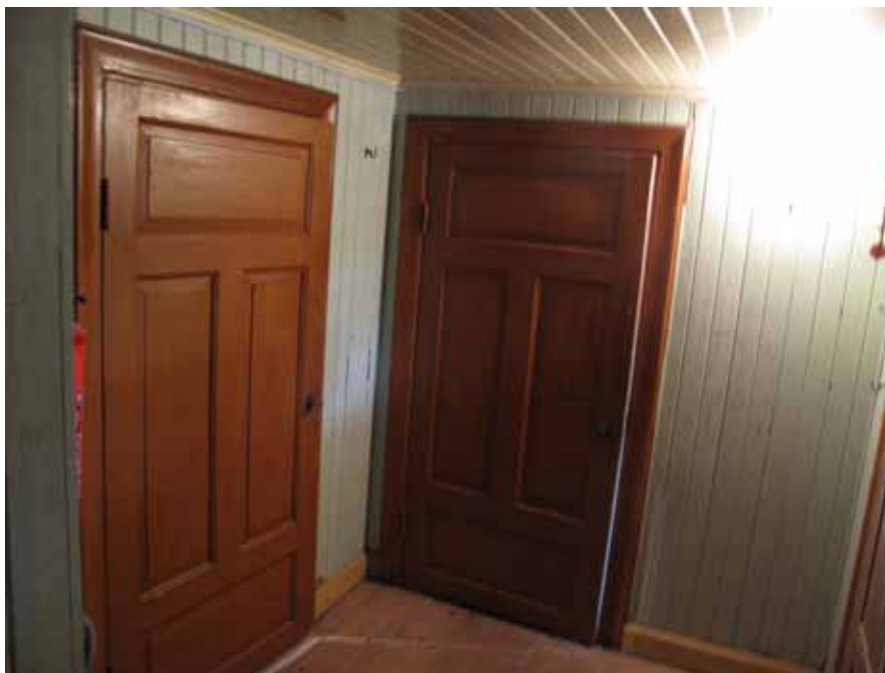
Hallen sedd från trappan. Till höger finns ytterdörren, rakt fram stugan och till vänster köket. Dörrarna är vackert ådringsmålade. Övrig ljus färgsättning härrör troligtvis från 1930-40-talet. Lp20100582.

Väggar: Nuvarande ytskikt är uttorkat och flagar. Inför målning skrapas och slipas underlaget. Ny målning utförs med linoljefärg och gärna en tidigare kulör. Befintlig engelskt röd kan vara ett alternativ - NCS6030-Y90R.. Om ett ljusare rum önskas bör färgsättning utgå från ett bevarande av de ådringsmålade dörrarna.

Dörrar: Innerdörrarna mot stuga och kök är i gott skick med välbevarad ekådring. Befintlig färgsättning bevaras. Vid åtgärd utföres rengöring och halvöljning (linolja utspädd med terpentin). Den nya pardörren målas enfärgad i kulör guldockra som stämmer med innerdörrarna, tex NCS3040-Y30R.

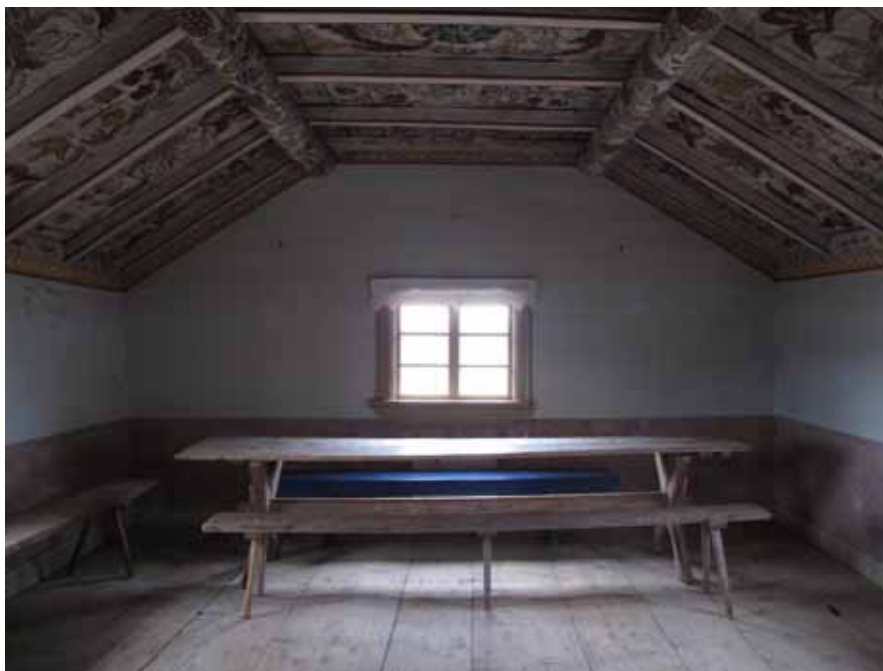
Salens yttervägg. Lägge märke till de breda golvtiljorna. Väggarna är tapetserade och vitmålade med stänkmålad rosa bröstning. Lp20100587.

Väggar: Befintlig papp har släppt på enstaka ställen. Papp fästes och lagas vid behov med ny papp. Väggar målas med limfärg i ljus kulör som anknyter till takets ljusgrå-blågrå toner. Eventuell övermålning av den stänkmålade bröstningen bör föregås av ett skyddande pappskikt. Se förslag på färgsättning under fönsterfoder.

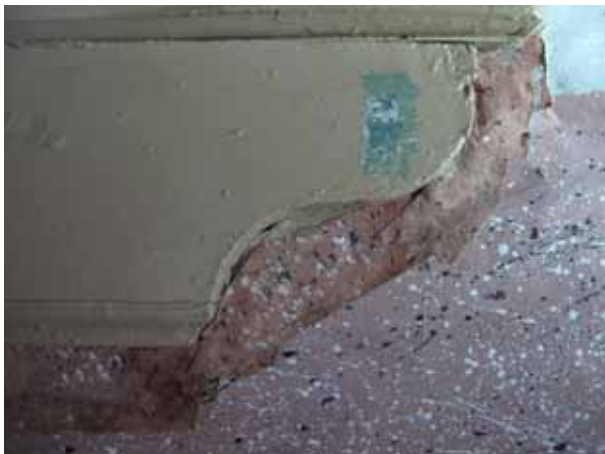
Fönsterfoder: Samtliga fönsterfoder är relativt nymålade med ljusbrun linoljefärg. Samma kulör återkommer i hallen på fönster- och dörrfoder. Den ljusbruna kulören finns inte tidigare på befintliga snickerier. Vid ommålning målas fönsterfoder som dörrfoder och golvlist.

Fönster på salens södra vägg. Understycke med anslutande stänkmålade bröstning. Närmast fodret syns innmalade lagningar av pappen. På fodret syns äldre färgspår: Ljusbrun, mellangrön och den äldsta gråblå kulören, typisk för 1700-talet. Lp20100586.

- Alternativ 1: Stänkmålade bröstning bevaras och övriga väggytor målas ljusgrå. Samtliga snickerier utom dörren målas ljusgrå (NCS1010-R90B - NCS1005-R90B).

- Alternativ 2. Väggarna målas enhetligt i en ljusgrå kulör. Samtliga snickerier utom dörren målas i en mellanmörk gråblå kulör som utgör listens och dörrfodrens äldsta färgskikt. Pigment ultramarin och kromoxidgrön - NCS ungefär S5020-B10G-S5020-B30G.

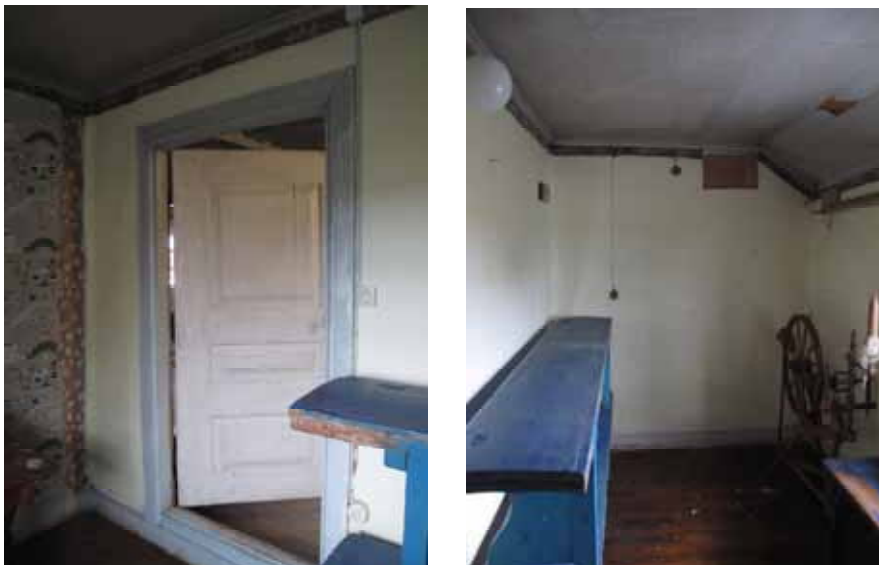
Tv. Kammarens dörr mot hallen med hög tröskel. Th. Vy över kammaren mot ytterväggen i öster. Lp20100589 och Lp20100590.

Väggar: Buktande pappytor i hörn skärs upp och stramas ut. Väggar tapetseras. I samråd med ägaren bevaras väggen med HC Andersson-tapeten.

Tak: Anslutningen mellan tak och vägg täcks av pappremсор som buktar och delvis har lossnat. Remсор avlägsnas och lagas med ny papp.

Dörr: Nuvarande vit färgsättning kan med fördel ersättas med samma kulör som rummets övriga snickerier, se ovan.

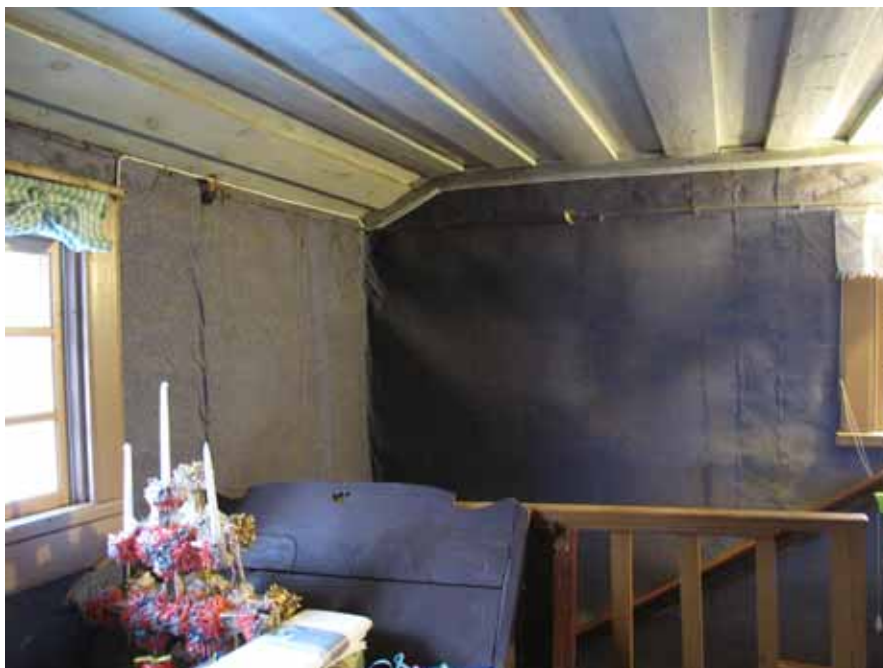
Hallen mot trappan. Den blå tapeten har fuktfläckar utmed takfoten och vertikala rinningar. Äldre elledningar har legat under den blå tapeten. Lp20100598.

Väggar: Tapeten är skadad bland annat pga borttagna elledningar samt har missfärgningar till följd av fukt. Utmed trappans handledare har slitna ytor lagats med ifällda tapetbitar. På väggen mot salen har en större yta blivit lagad med en avvikande tapet. I samråd med ägaren gjordes avvägningen att bevara en vägg, den med två olika tapeter. Övriga ytor tapetseras om med ny tapet av likartad stil som den blå.

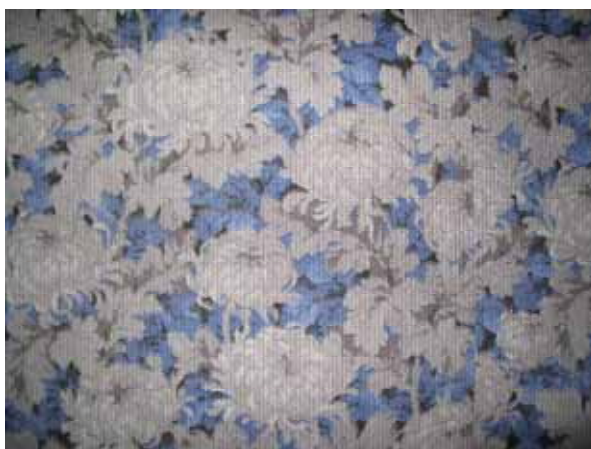
Övre hallen. Tapet som utgör en lagning av den blå tapeten, se ovan.
Lp20100595.
