Fresta Kyrka Rapport 2014:12

**Antikvarisk medverkan vid invändig
restaurering i sakristian i Fresta kyrka**

Fresta socken,
Upplands-Väsby kommun,
Uppland.

Hedvig Bellberg
Bebyggelseantikvarie

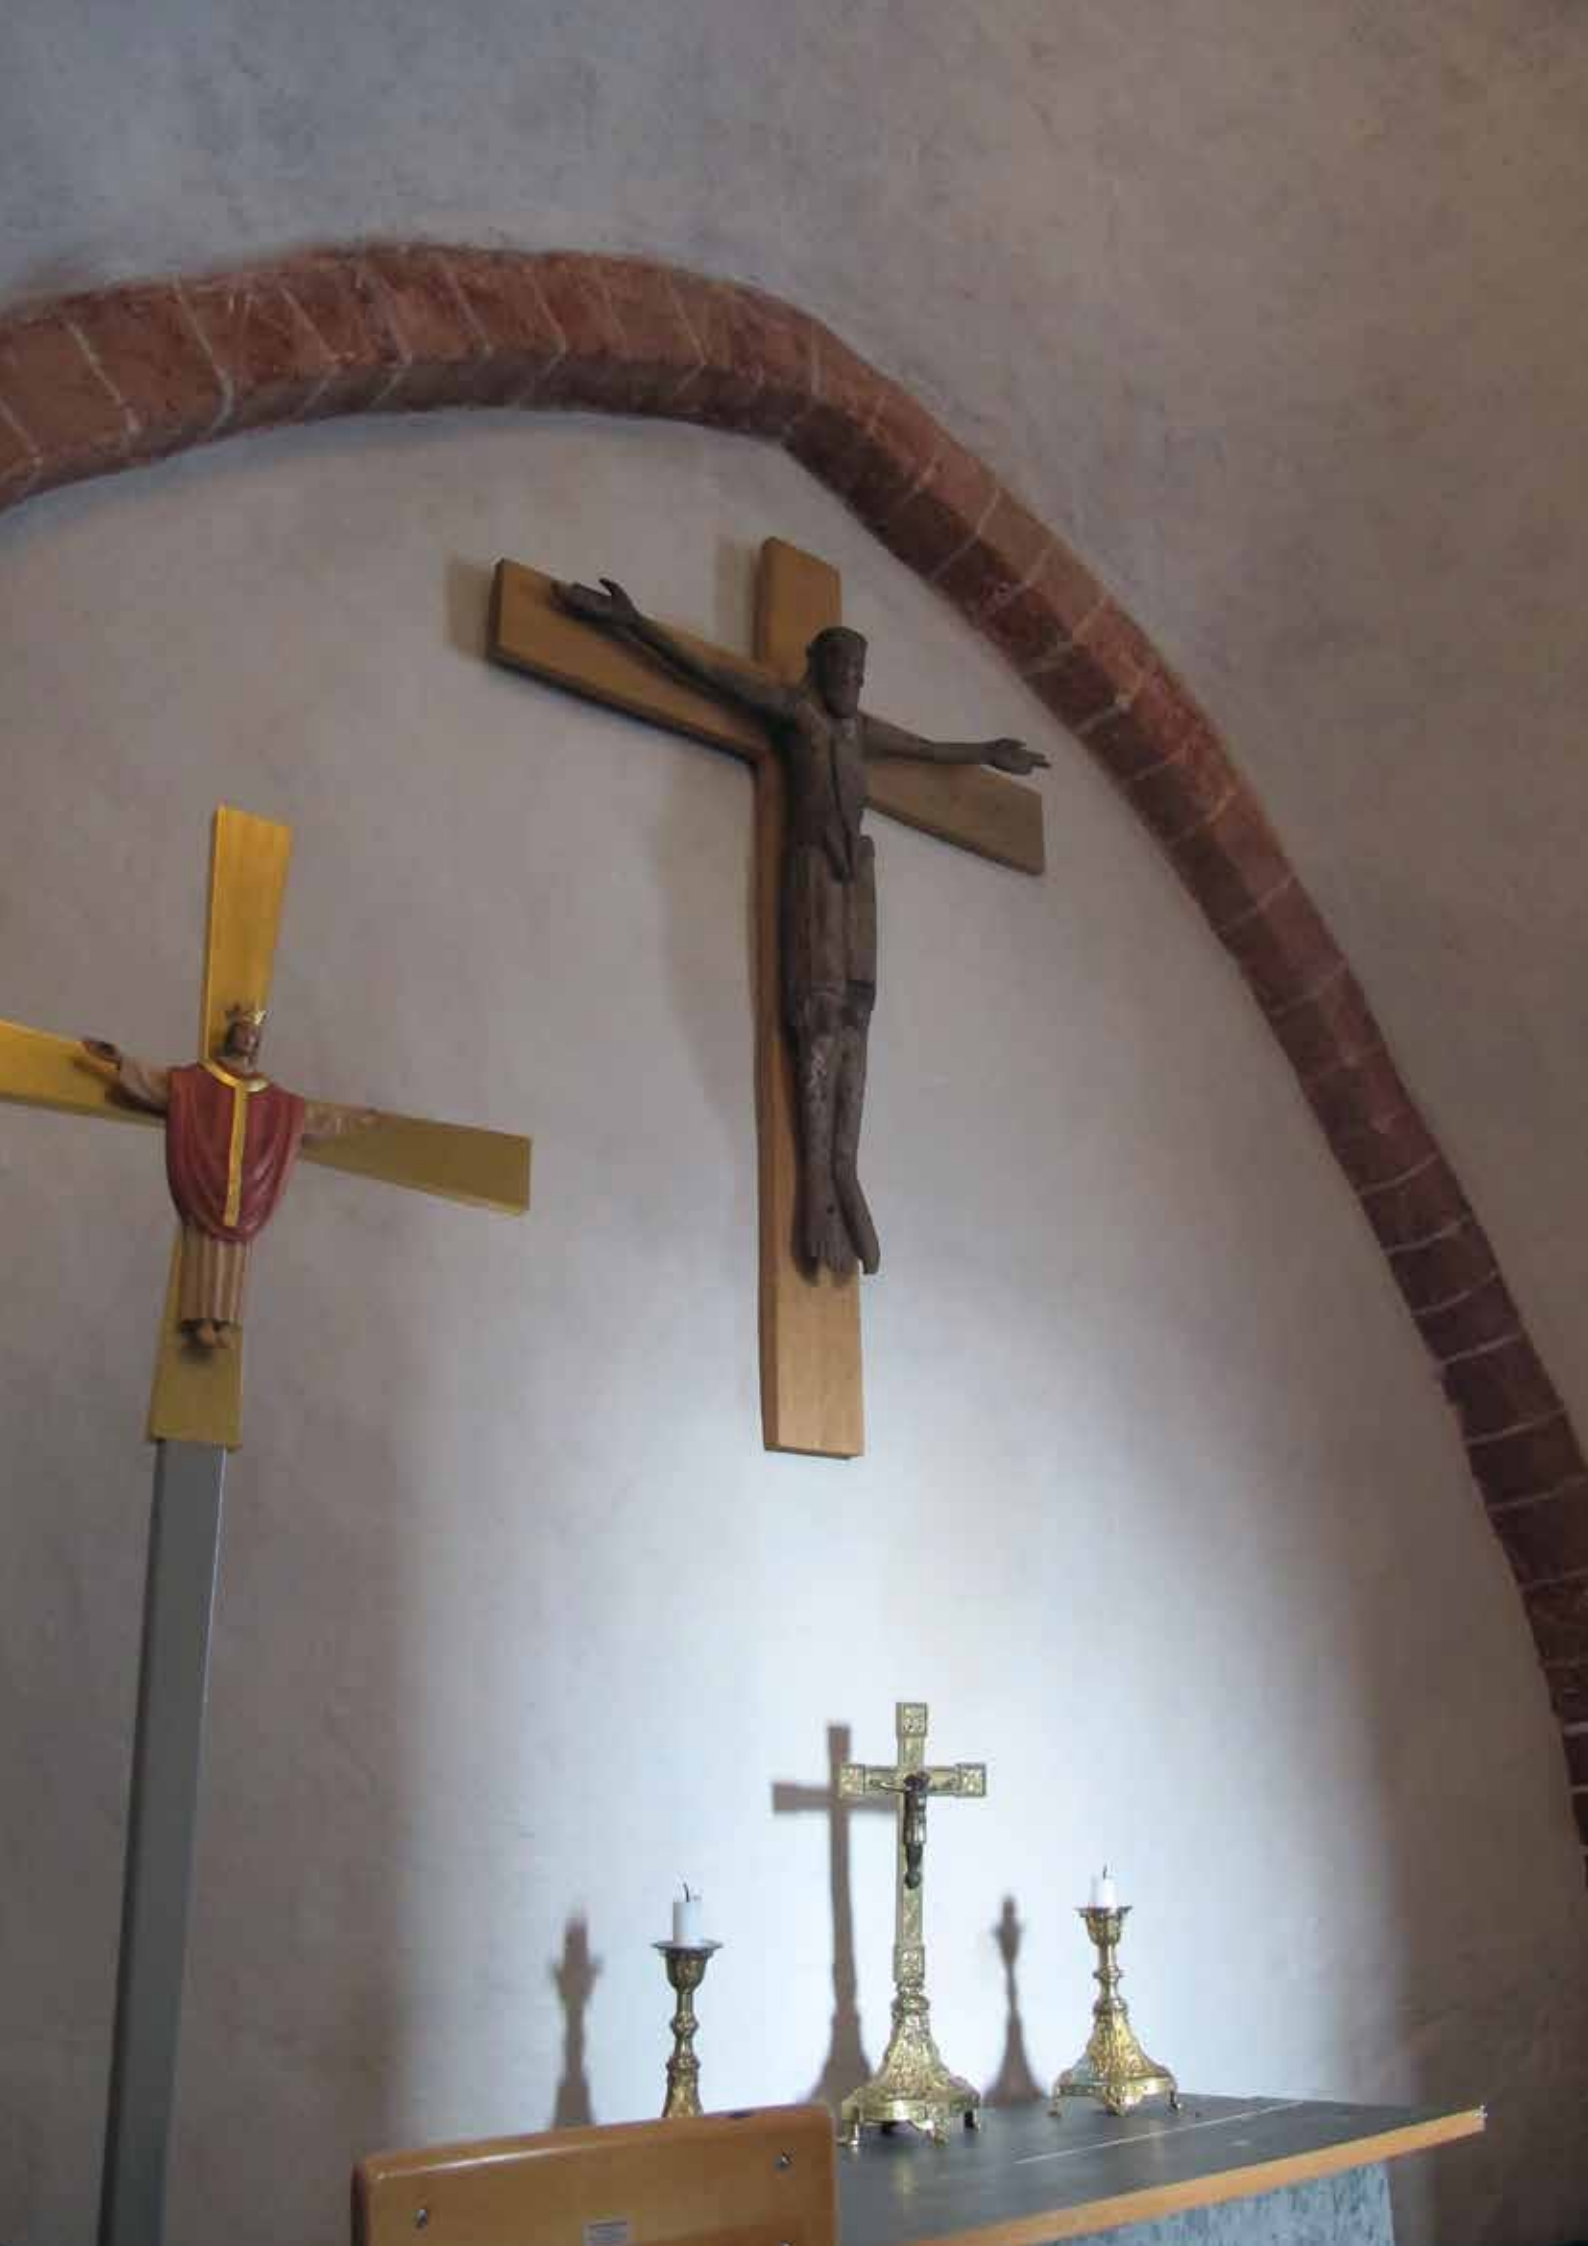
Fig.1. Vänster sida. Norrväggen med
krucifix i Sakristian efter sanering.
LP_2014_00074.

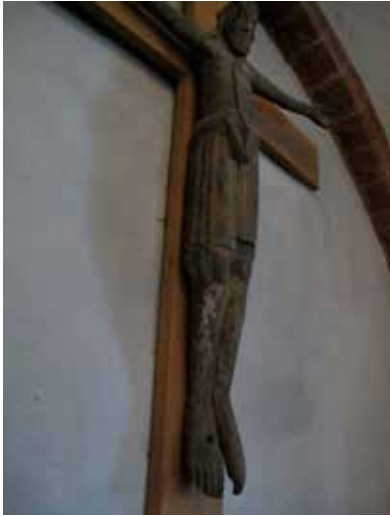
Fig.2.
Till vänster.
Processionskrucifixet från
1200-talet före rengöring.
LP_2014_00075.

Fig.3.
Höger sida.
Processionskrucifixet från
1200-talet efter rengöring.
LP_2014_00076.

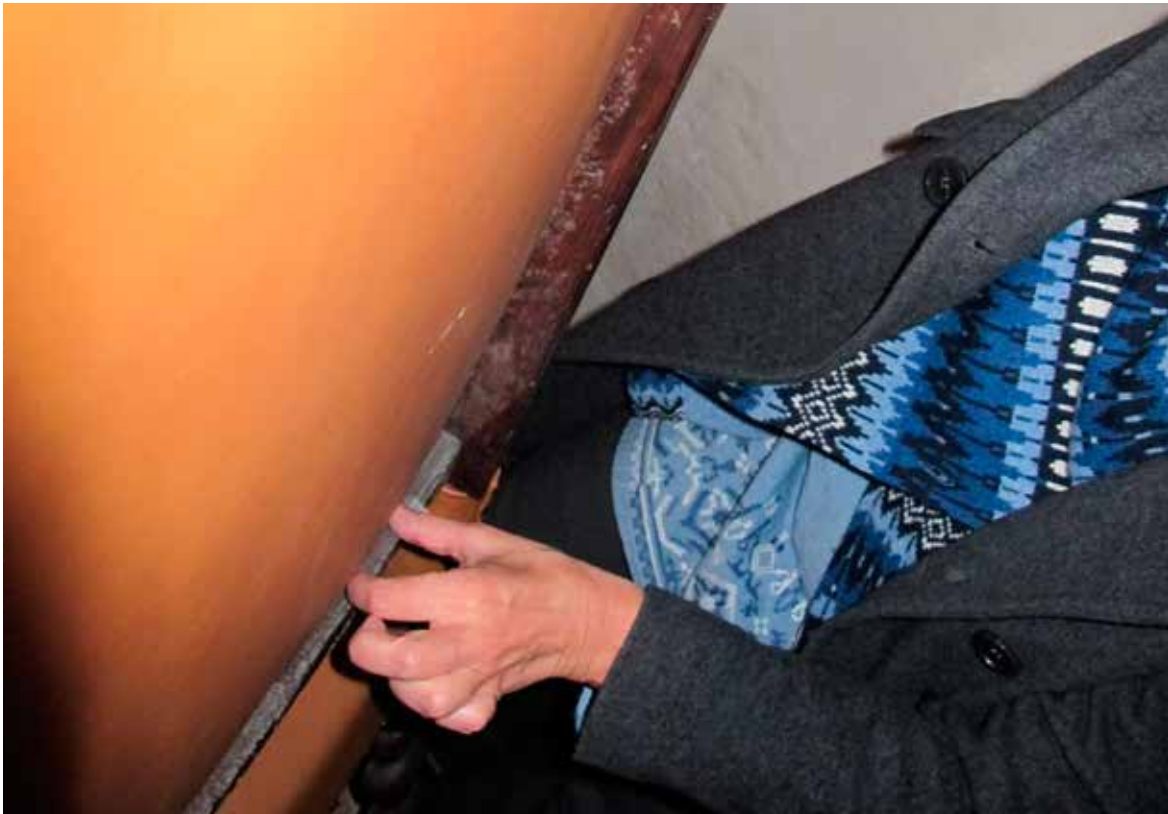
Möblerna blev rengjorda i möjligaste mån. Efter rengöringen av de stoppade möblerna kan det dock hända att de fortfarande bär vissa mögelsporer kvar inuti stoppningen. Textilier tvättades av församlingen, med undantag av det lilla altarbordets antependium, där åtminstone fodret behöver bytas ut. Antependiet tål inte att tvättas i den styrka som krävs för att rengöra tyget från mögelsporer.

Fig.4. Övre bild. En skinnklädd stol i sakristian hade mögelsporer på baksidan. LP_2014_00077.

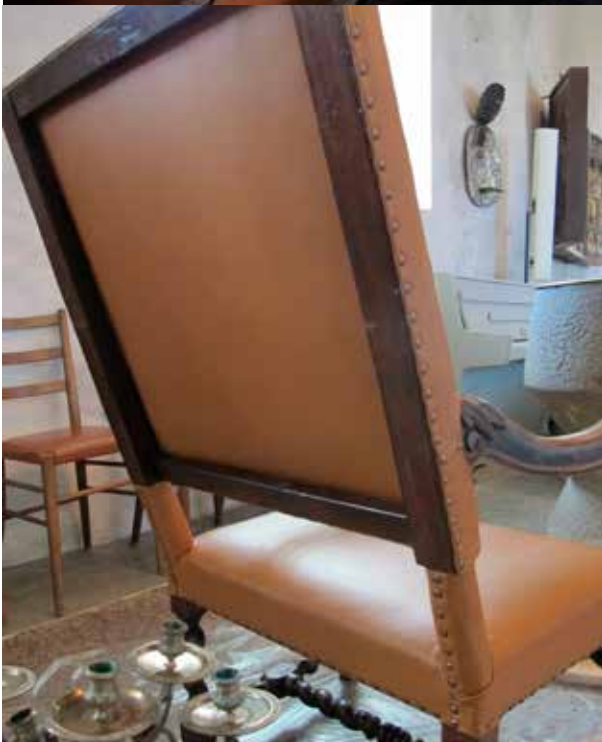
Fig.5. Nedre vänster bild. Stolsryggen tvättad. LP_2014_00078.

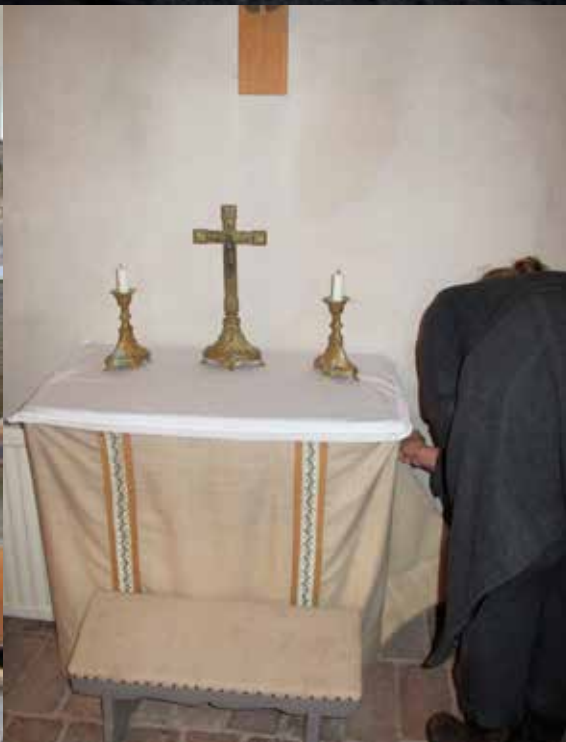
Fig.6. Nedre höger bild. Antependiet till det lilla altaret i sakristian, vars foder var illa angripet av mögelsporer och kunde inte tvättas. LP_2014_00079.

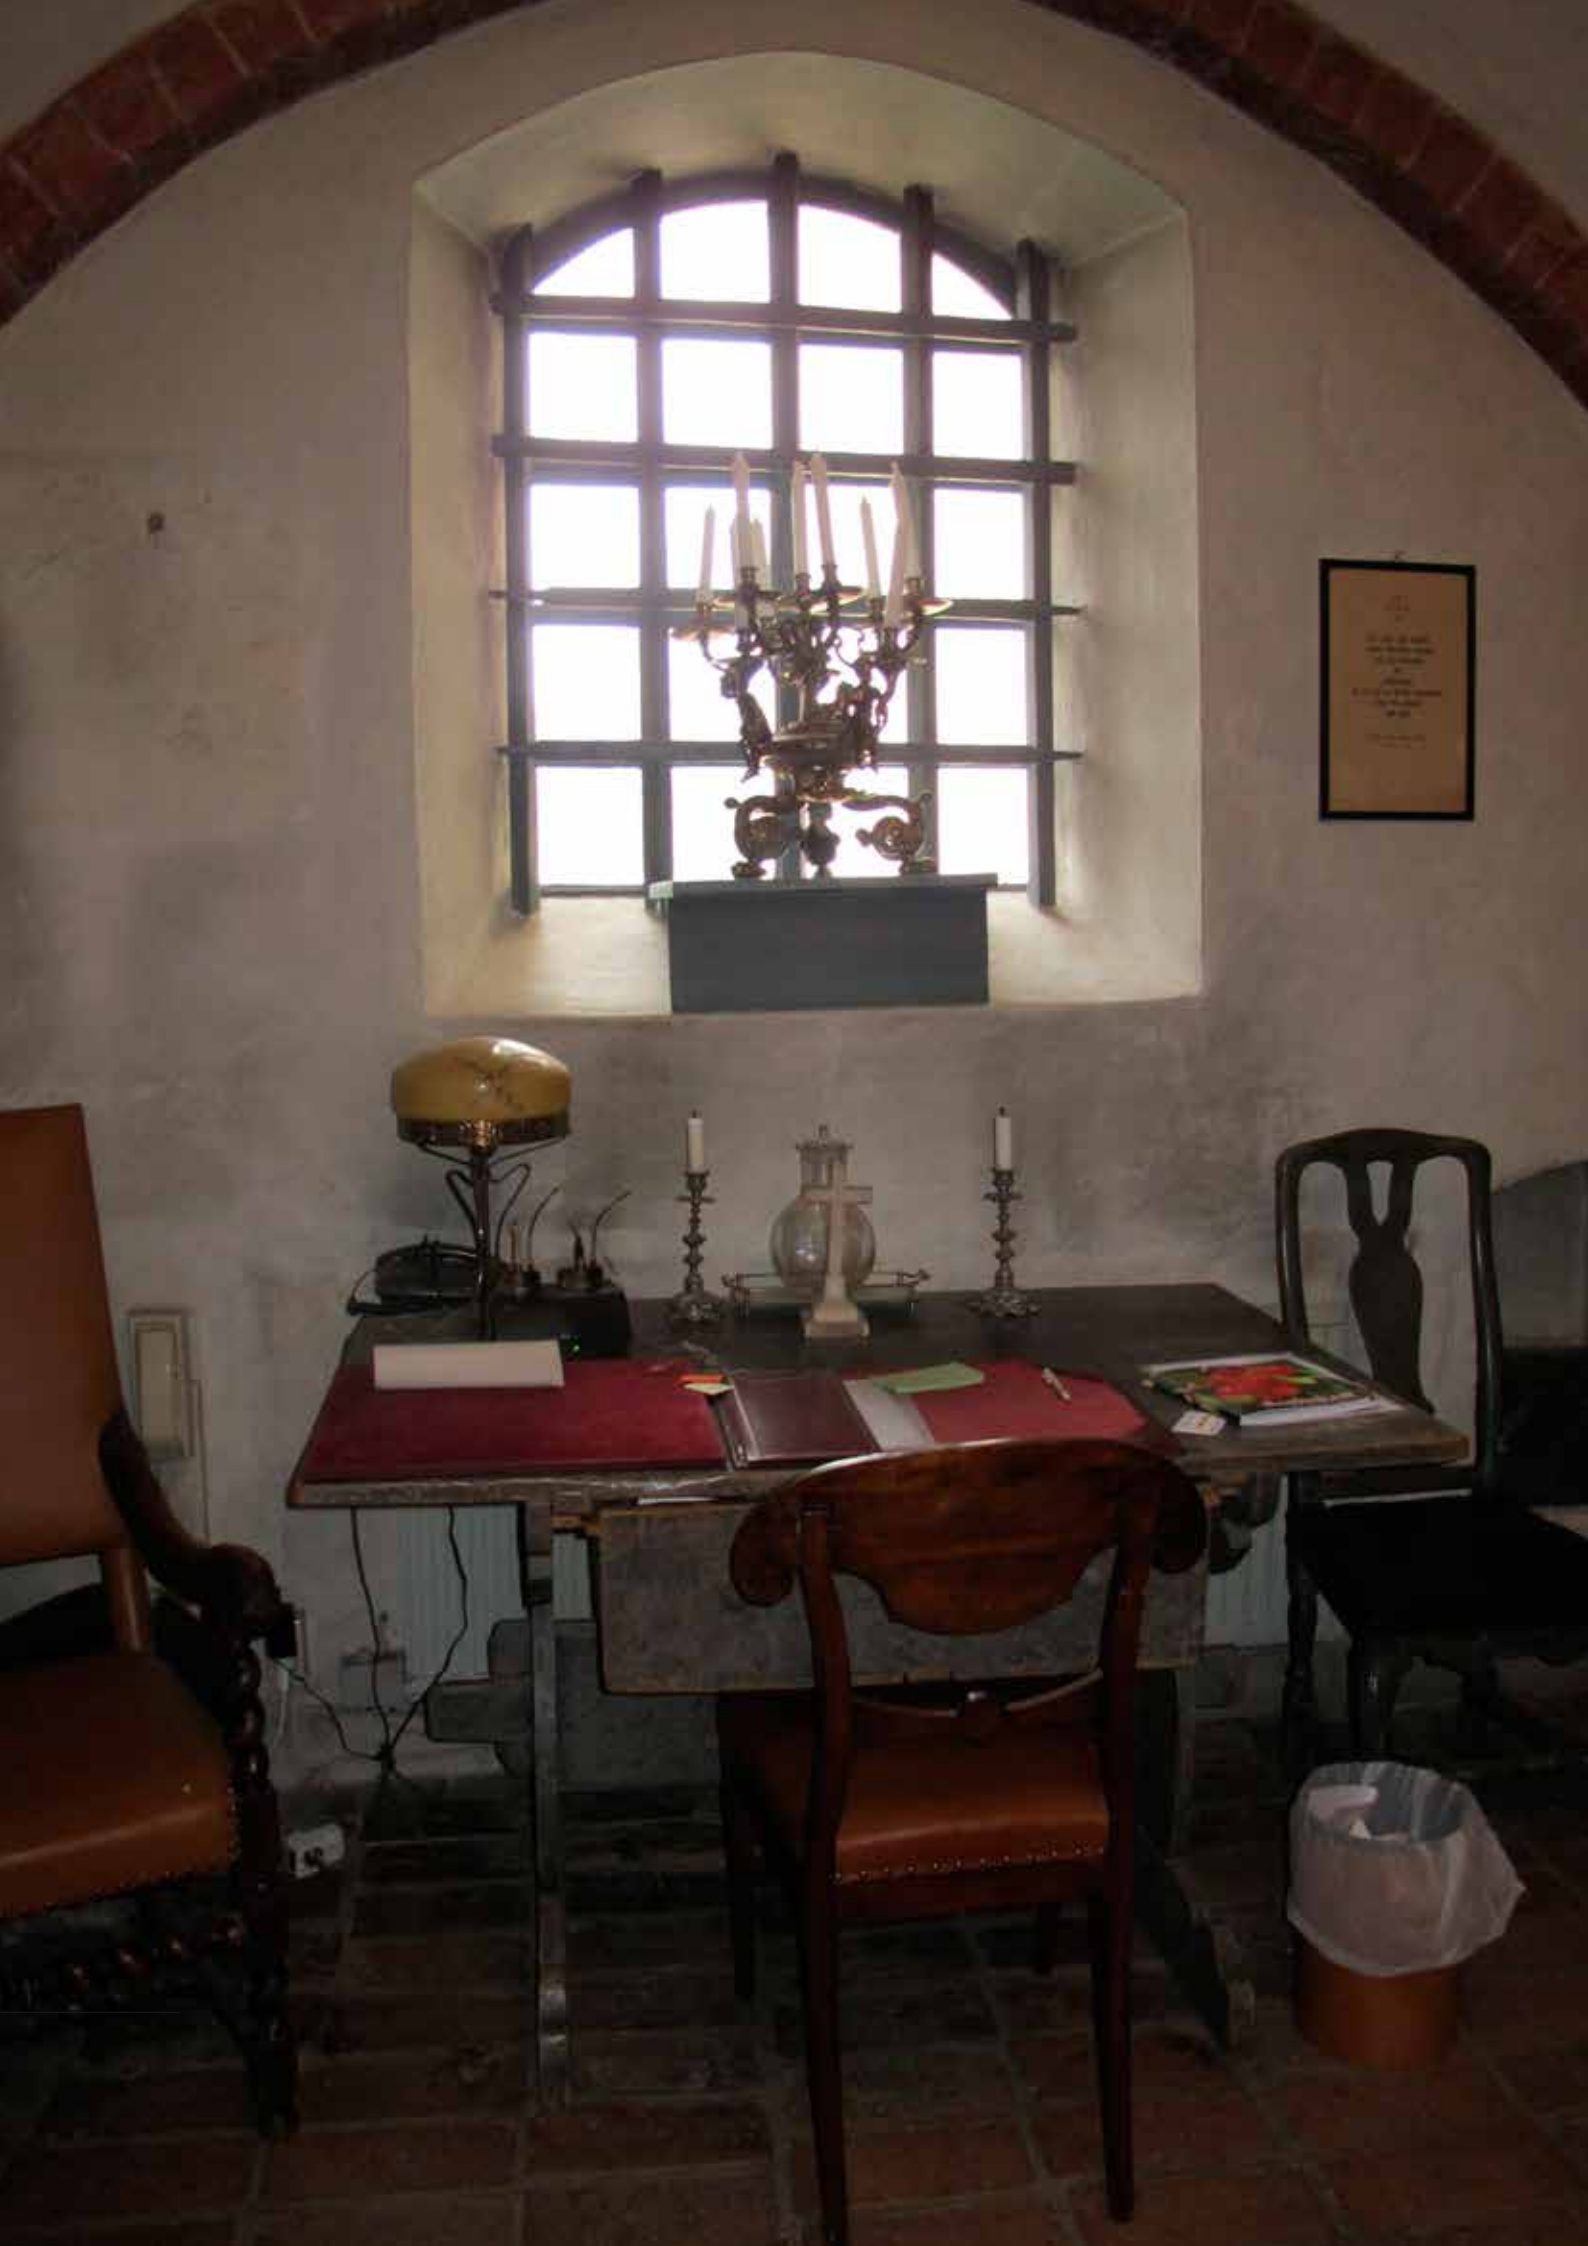
Inför arbetet konstaterades att sakristians väggar och valv var kraftigt smutsade och mögelpåväxta och den bakomliggande muren framträdde på sina ställen samt det förekom vissa puts-skador på väggarna i sakristian. Mögel fanns också kring fönstret i sakristian. Även sakristians inventarier var mögelangripna, främst de som placerats mot vägg, däribland det medeltida processionskrucifixet från 1200-talet. I övriga kyrkorummets, dvs i långhuset och i koret, påträffades just inget mögel vid konservatorsinventeringen.

Fig.7. Höger sida. Sakristian innan sanering. LP_2014_00080.

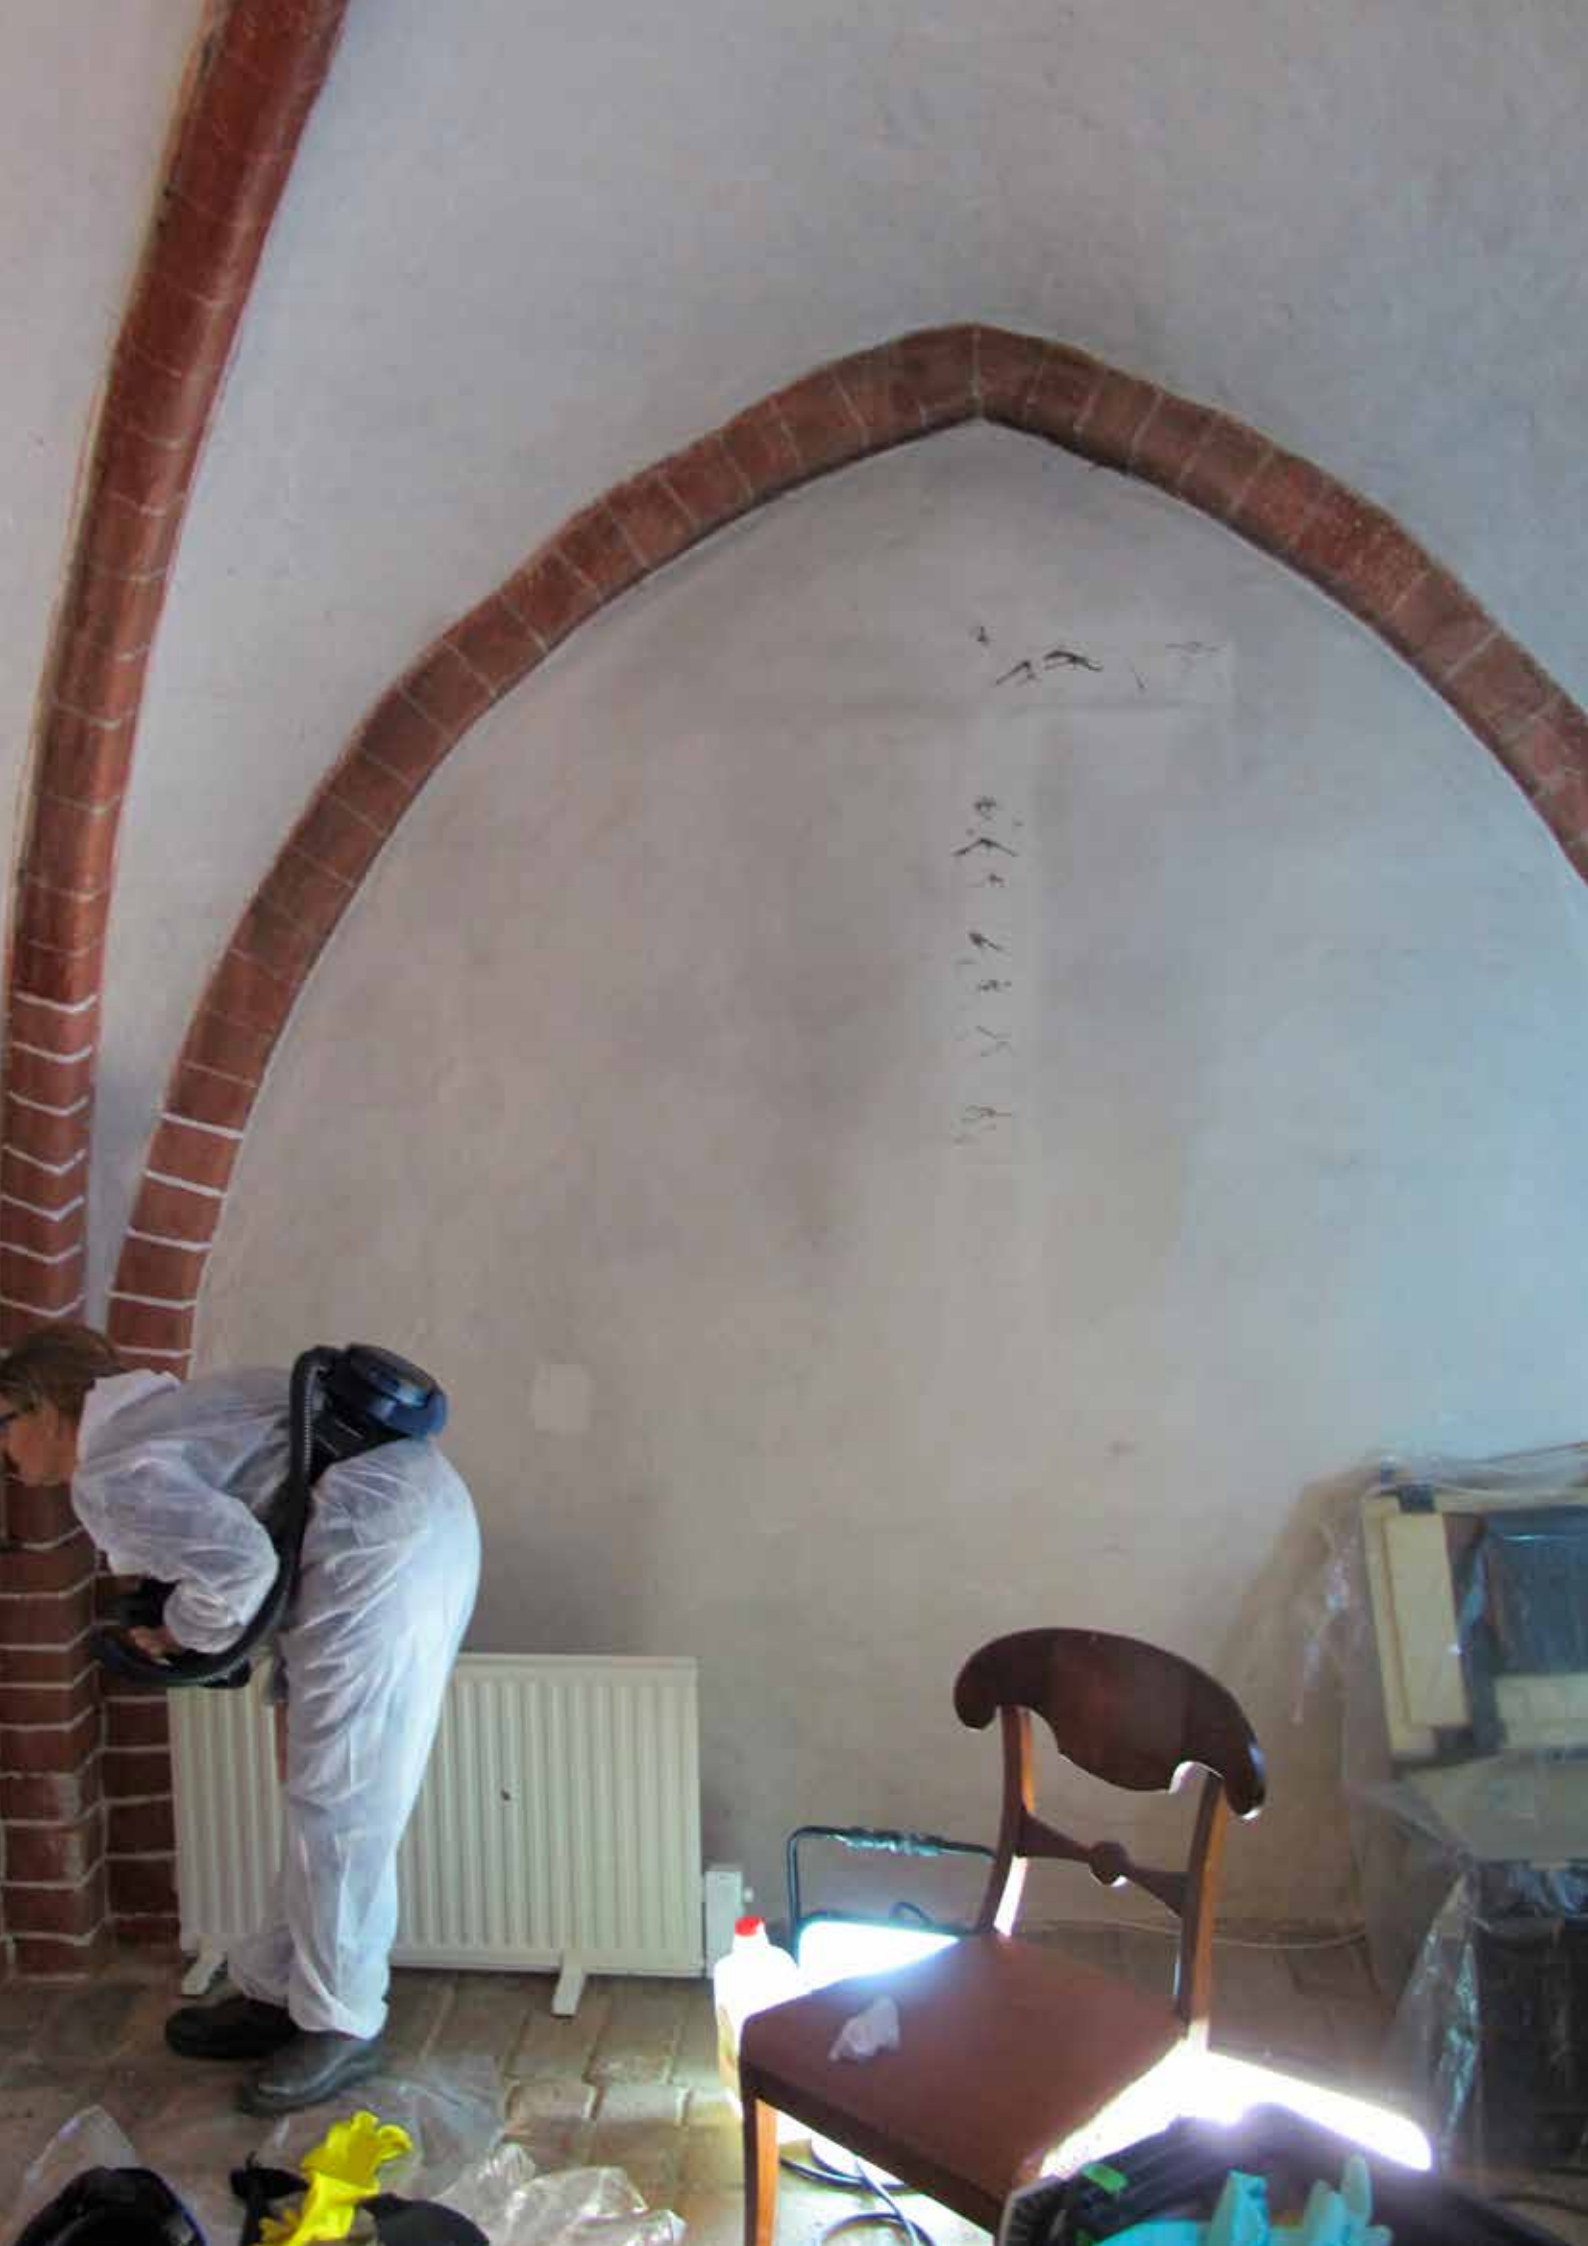
Fig.8. Vänster sida. Sakristian under sanering.
Ett litet fält på väggen är tvättat. Krucifixets plats
syns tydligt i smutsen på väggen. LP_2014_00081.

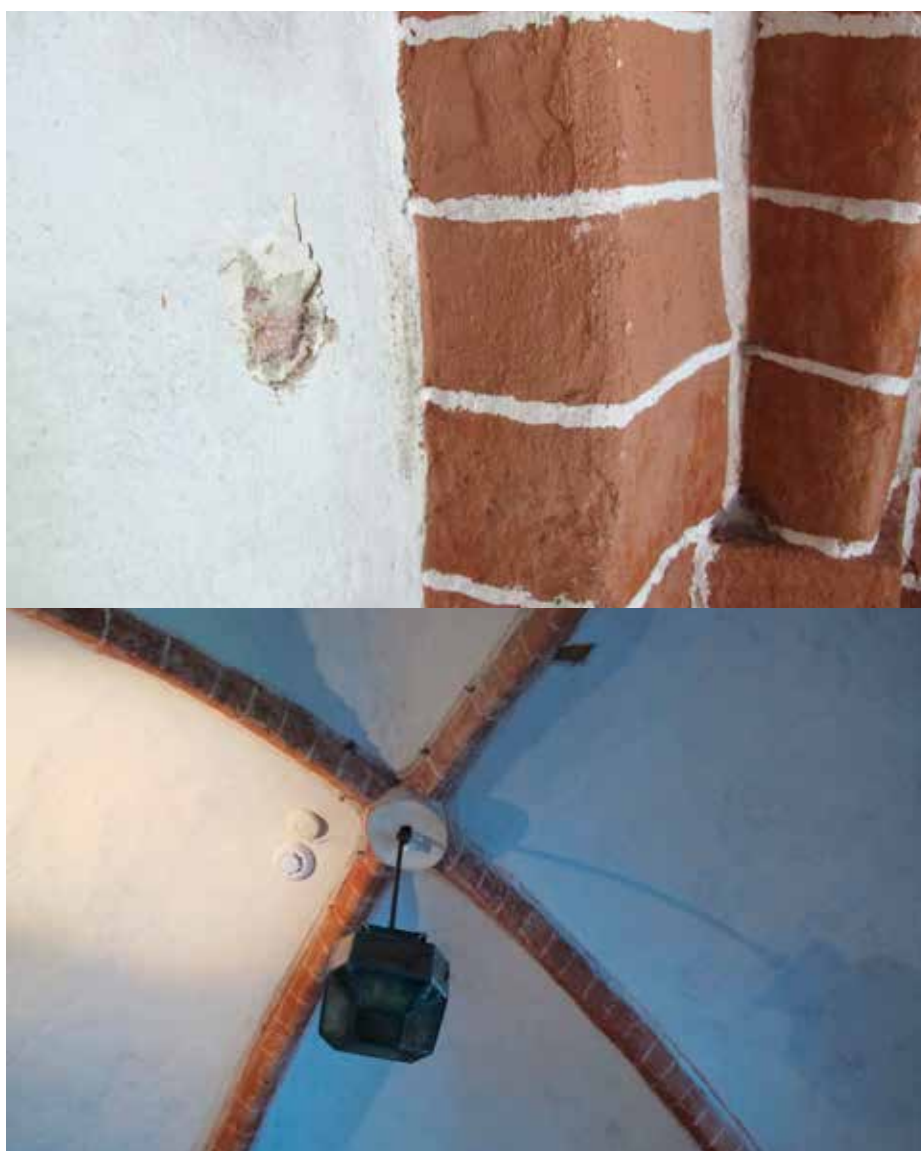
Fig.9. Övre bilden. Ett fåtal mindre skador fanns i putsen i sakristian. LP_2014_00082.

Fig.10. Nedre bilden. Kryssvalvet efter rengöringen. LP_2014_00083.

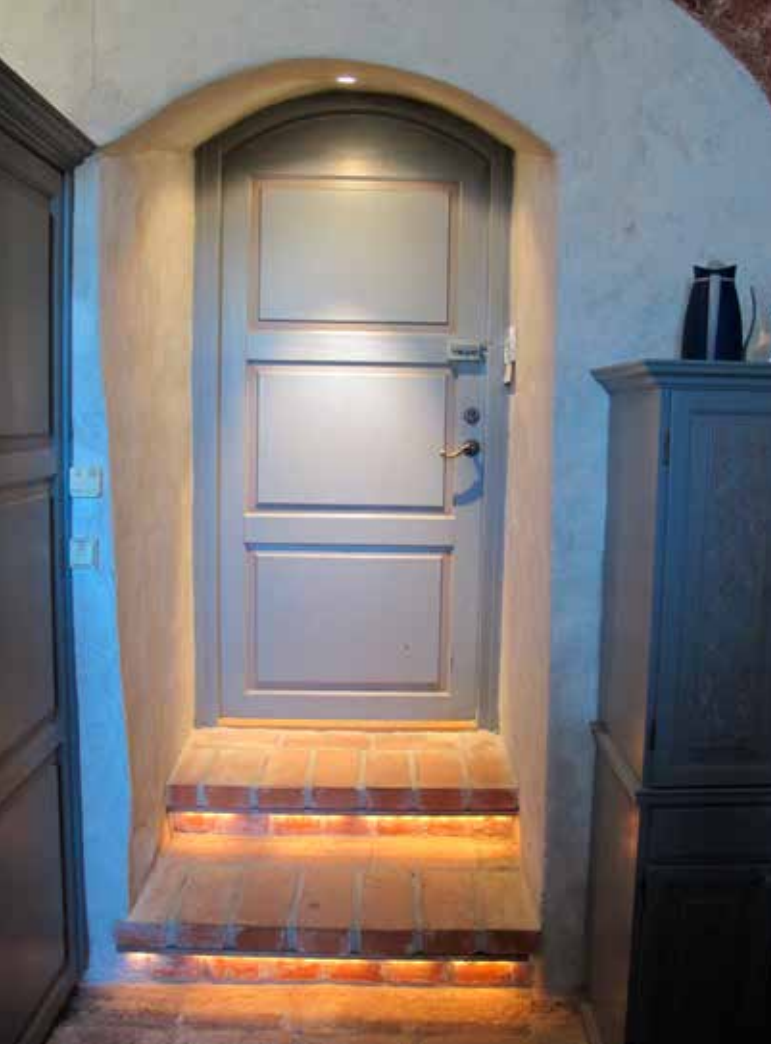
Fig.11. Vänster bild. Ingången till sakristian sker genom en dörr genom muren. Avsätserna är diskret tillgänglighetsmarkerade med ljus. LP_2014_00084.

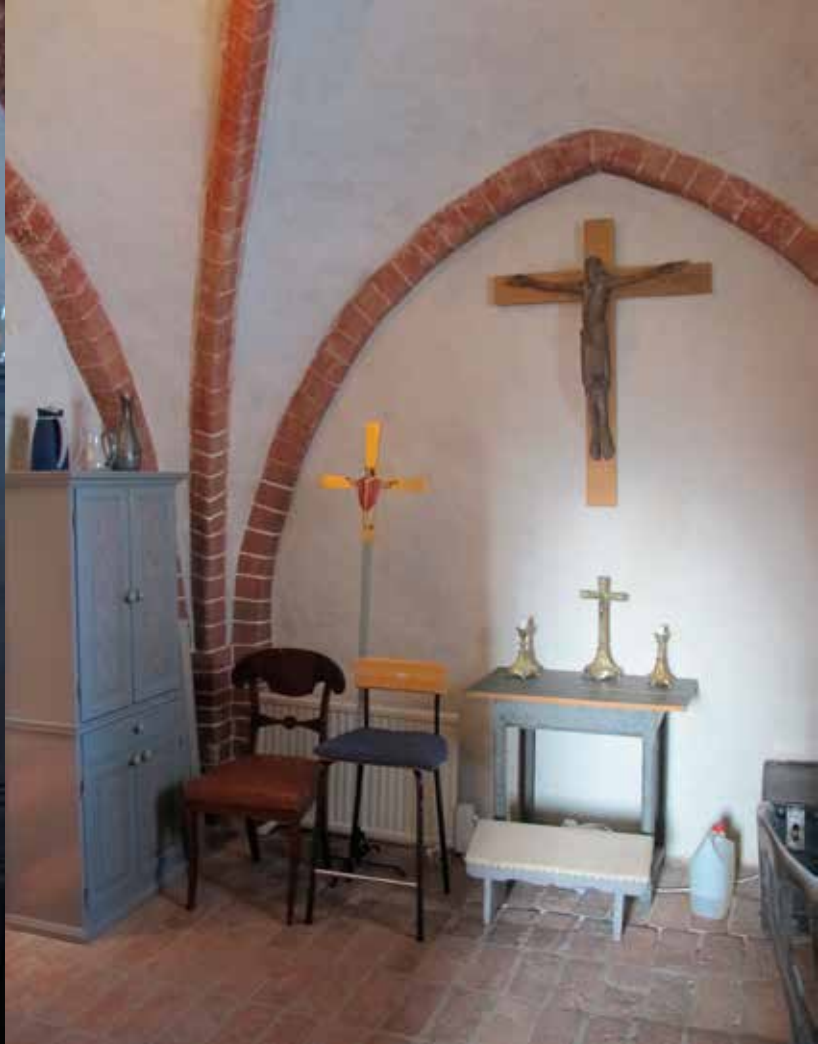
Fig.12. Höger bild. Sakristian efter rengöringen. LP_2014_00085.
