# Ingarö kyrka

Antikvarisk medverkan vid renovering av klockstapeln vid Ingarö kyrka,  
Ingarö socken, Värmdö kommun, Uppland

*Lisa Sundström*  
Rapport 2011:36

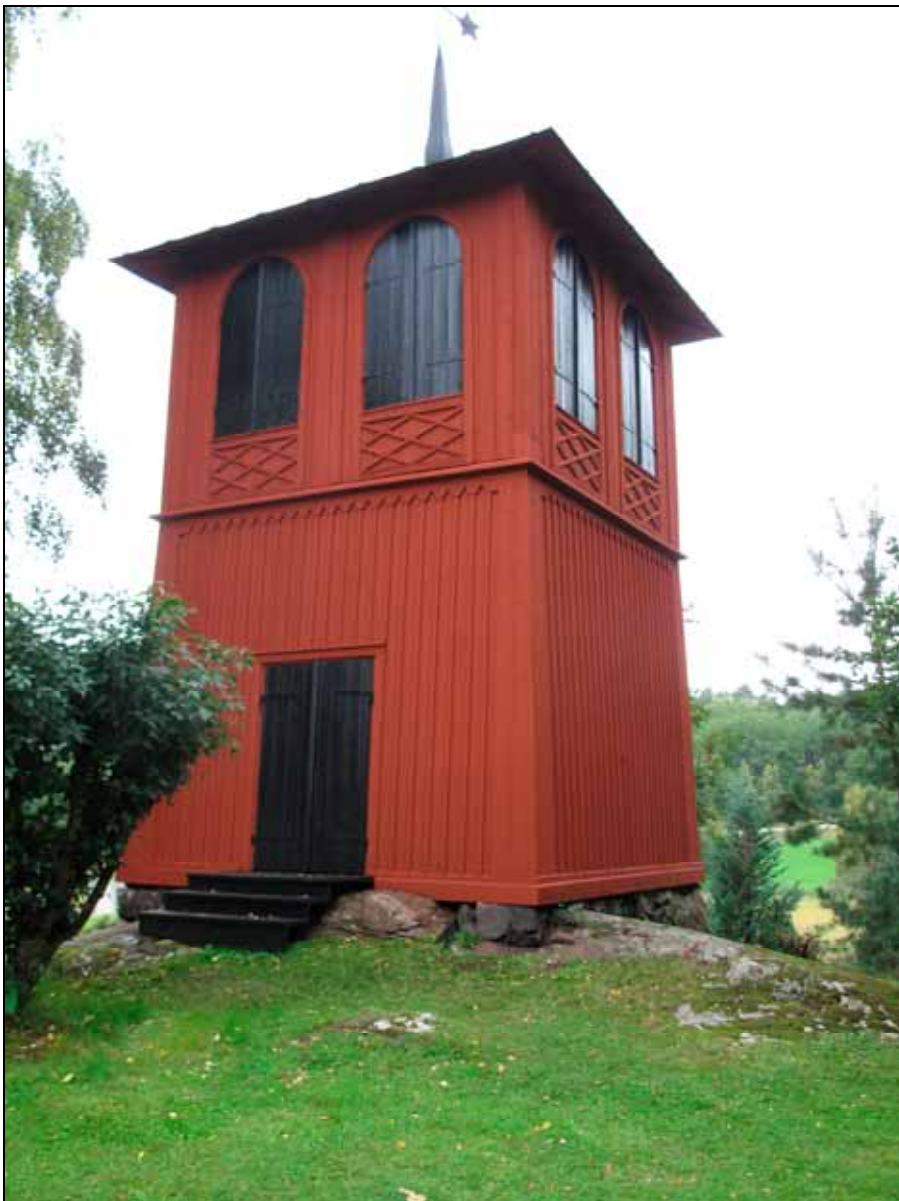
*Bild omslag: Ingarö klockstapel efter utförda arbeten, bildnr: lp20110941,  
Foto: Lisa Sundström.*

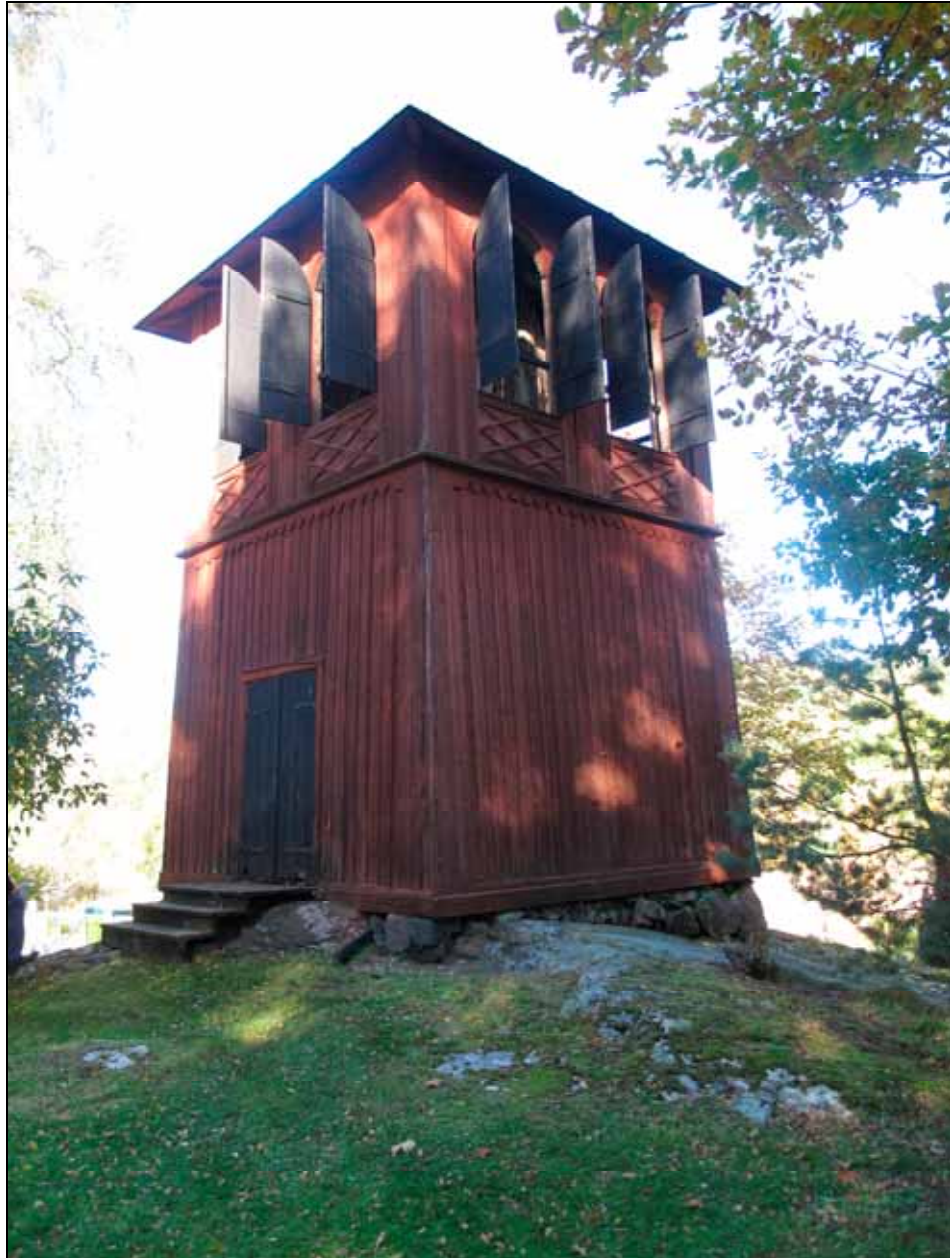
*Klockstapeln före utförda arbeten, bildnr: lp20110939.*

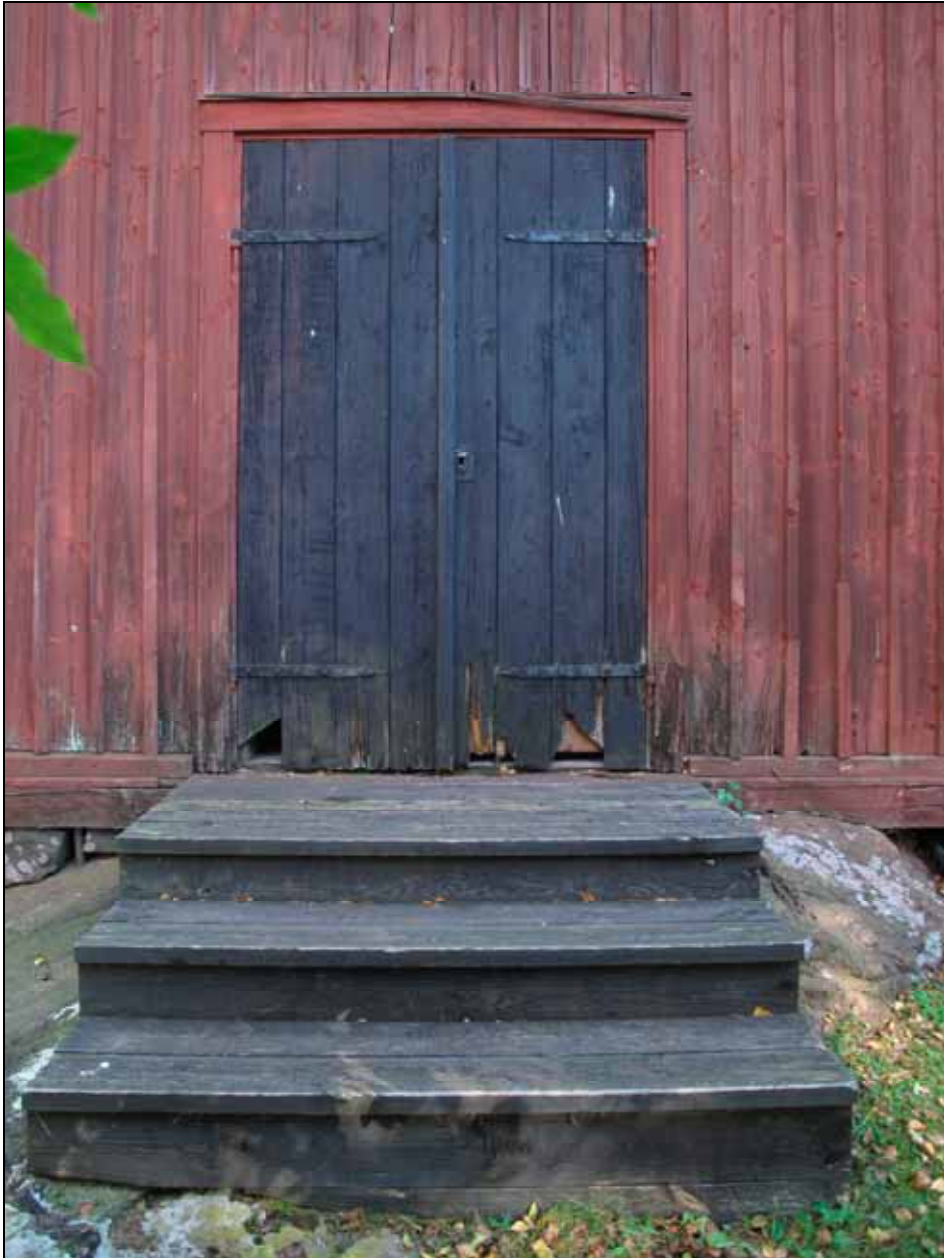
Dörren var kraftigt skadad nedtill och bedömdes efter isärtagning vara i sådant dåligt skick att den nytillverkades lika befintlig med återanvändande av bandgångjärn.

Skadade panelbrädor och locklist har ersatts med ny lika befintlig. Framförallt den södra sidans panel var i dåligt skick. På övriga sidor har i huvudsak skadad locklist skarvats eller ersatts lika befintlig.

*Rötskadad dörr och panel före utförda arbeten. Foto: Lisa Sundström, bildnr lp20110940.*
