RAPPORT 2013:15

# LJUSTERÖ KYRKA

Antikvarisk medverkan vid ommålning av fasaden på Ljusterö kyrka,  
Ljusterö socken, Österåkers kommun, Uppland.

Hedvig Bellberg

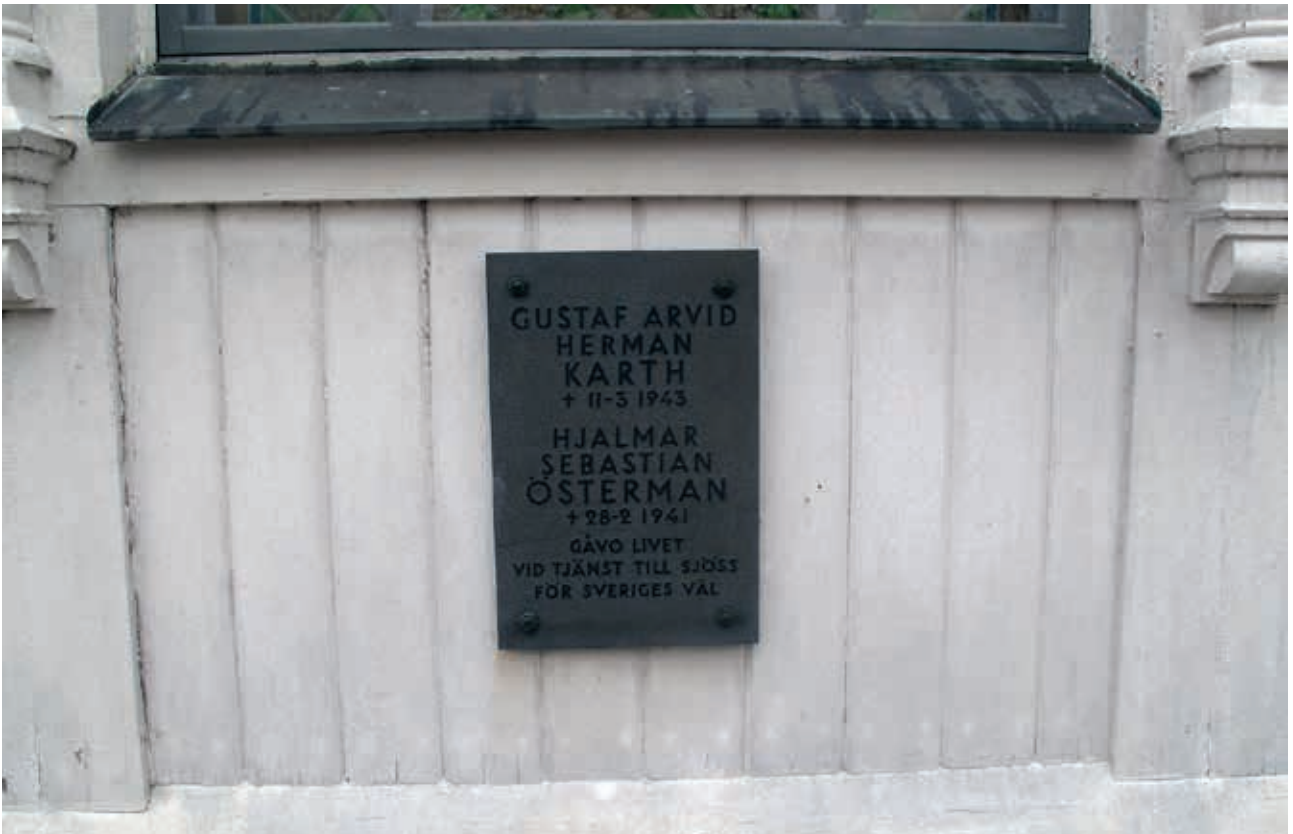
LP 201300570. Stentavlan som är placerad under korfönstret togs ner under arbetet. Tavlan är av på mitten, men snittet är så fint att den ändå fäster. Tavlan återplacerades efter ommålningen. Fotot är taget innan ommålningen. Foto H. Bellberg.

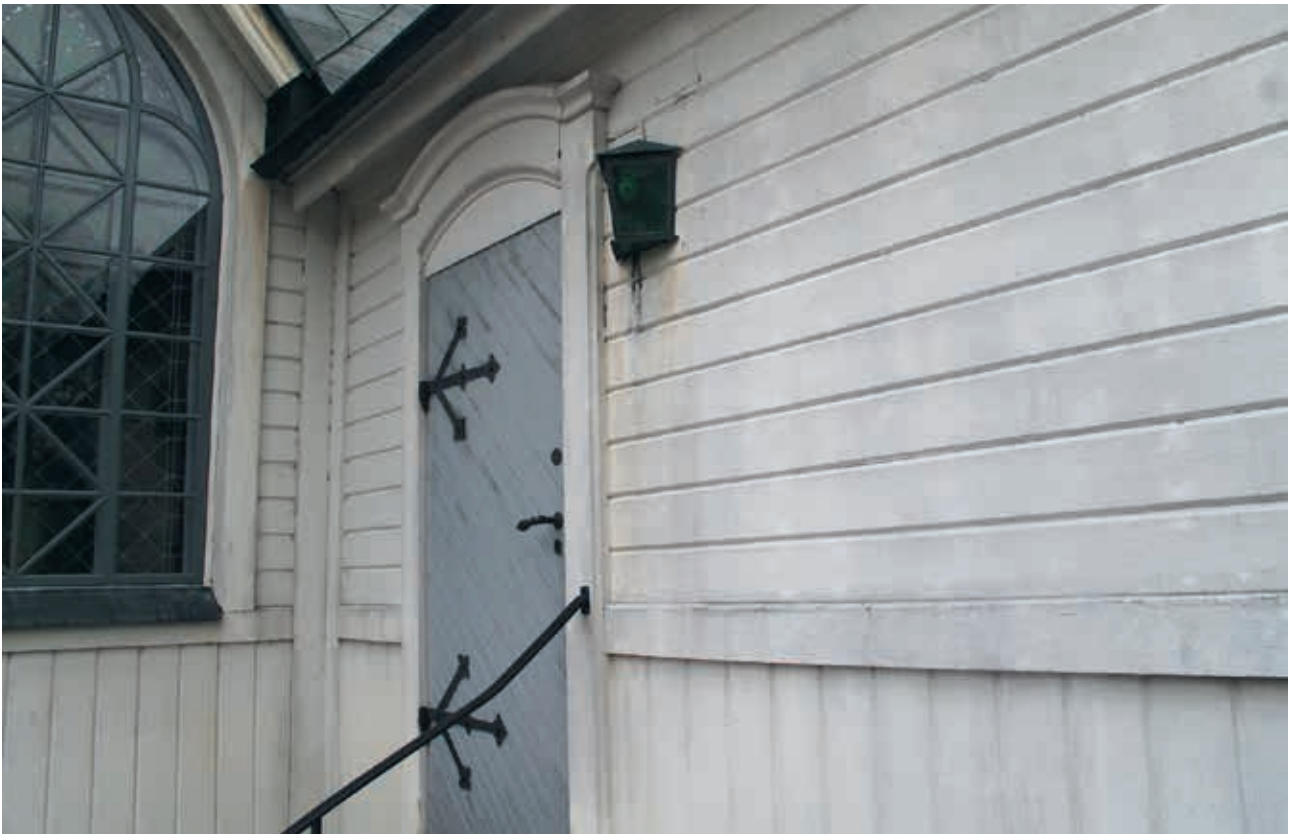
LP 201300571. Fasaden samt dörr- och fönsteromfattningar innan ommålningen. Även de ej inmålade järnen syns i bild. Foto H. Bellberg.

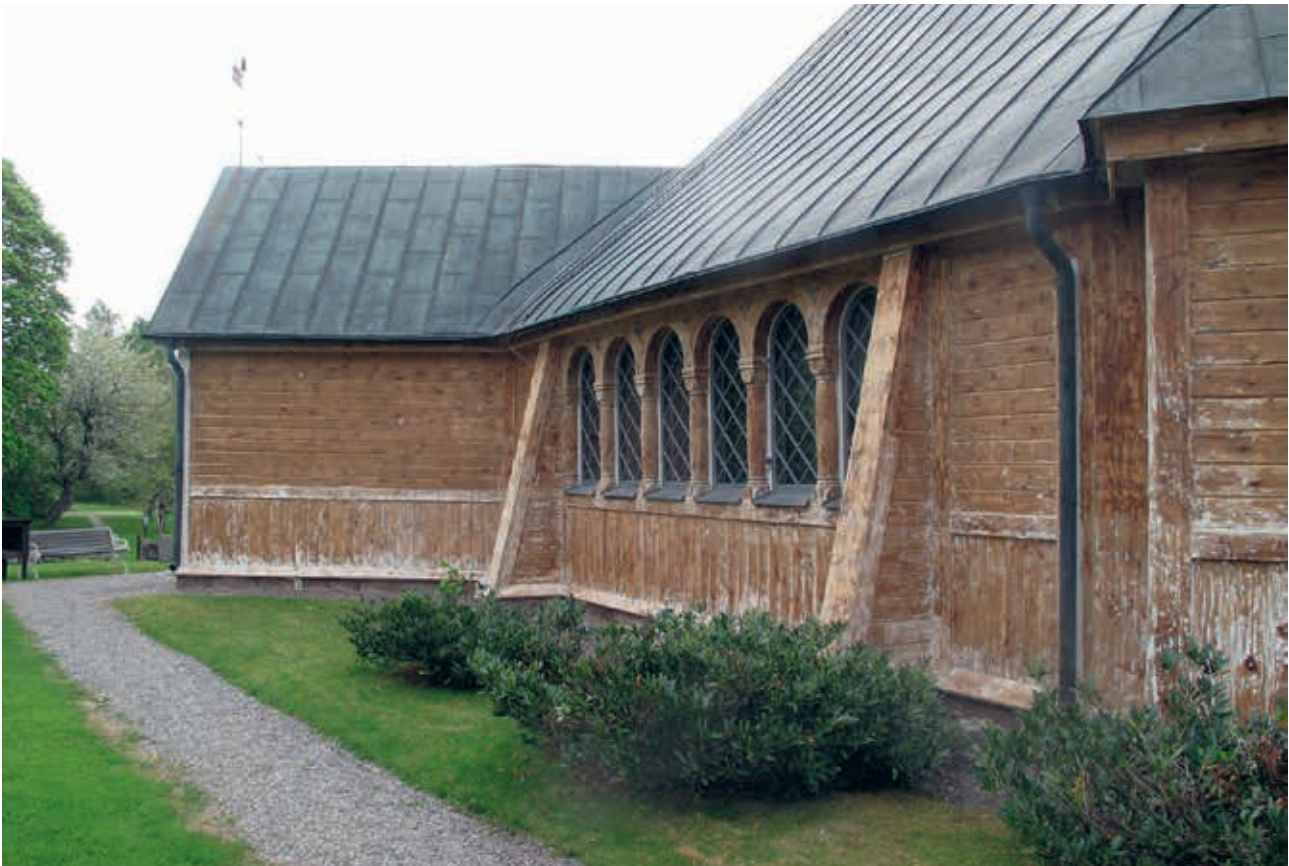
LP 201300574. Norrsidans fasad renskrapad. Foto H. Bellberg.

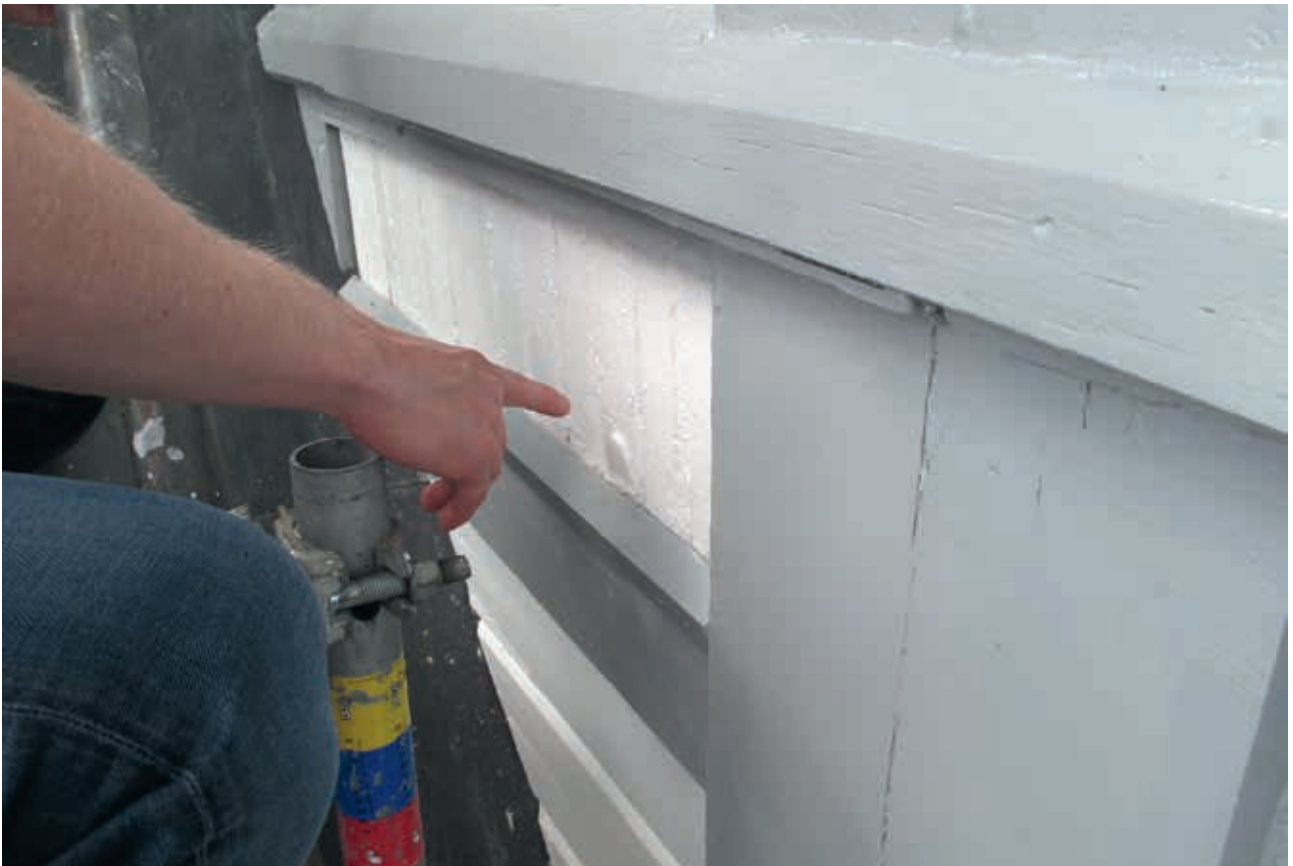
LP 201300577. Detalj utbytt, droppbräda i tornet på östsidan.

Enskilda delar i fasaden, såsom armaturer samt en stentavla monterades till att börja med ner. Kyrkan renskrapades noggsamt och försiktigt, förhand och med hjälp av värmelampa. Träet visade sig glädjande vara i mycket god kondition. Några färgrester, eller färgstegar återfanns inte som kunde härledas till den gamla polykroma färgsättningen. Renskrapningen utfördes i kyrkokroppens nedre delar samtidigt som byggnadsställningen kring tornet byggdes. Därefter fortgick arbetet med att renskrapa även tornet. På tornet fanns några rötskador i träet, däribland på luckorna samt på en enstaka list mot öster. Där byttes träet ut.

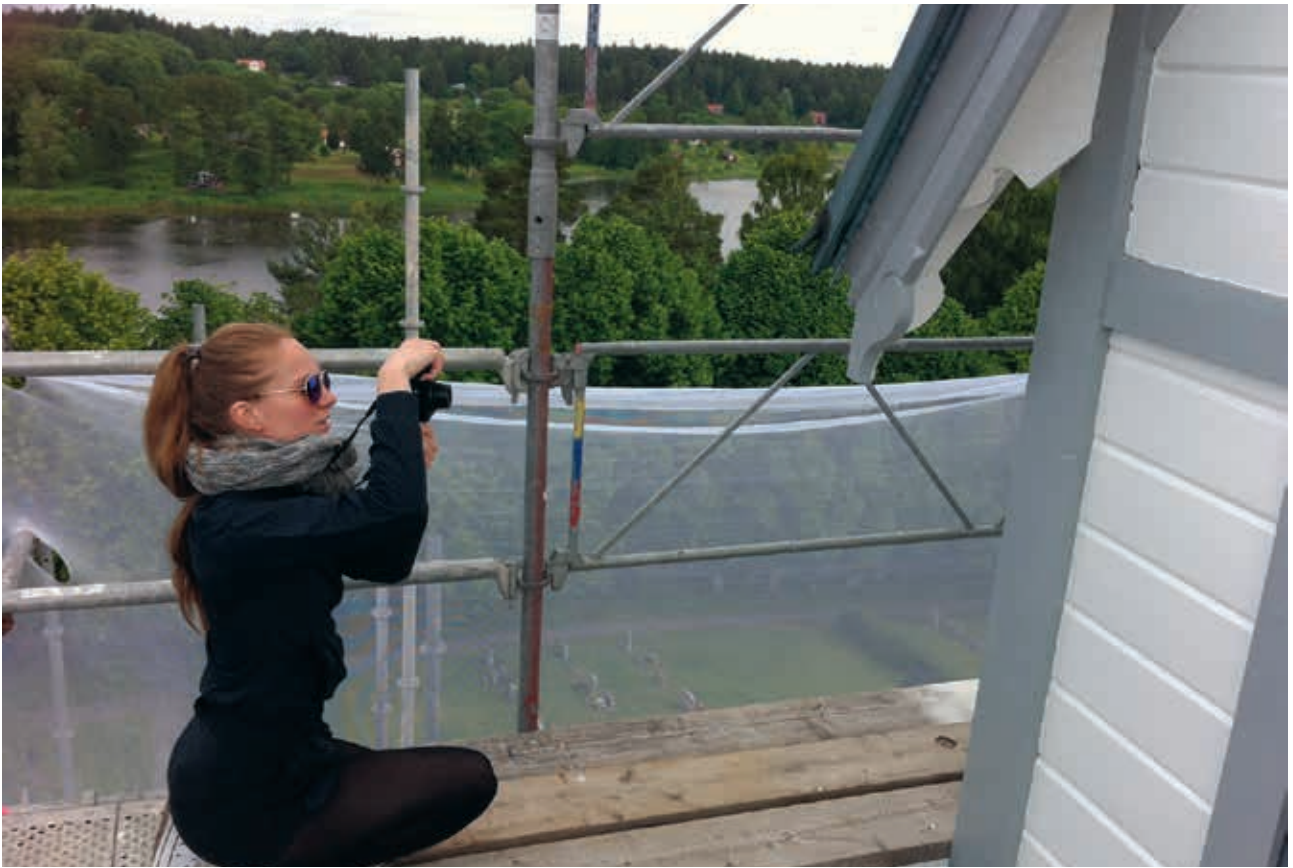
Syning av tornet. I bild antikvarie Hedvig Bellberg. Foto T. Smeds.

Vid besiktningen av tornet iaktogs att taktassarna under takfoten lämnats vita, samt att den översta brädan där taket möter fasaden i gavelröstena lämnats vit. Denna nivå är godtagbar, om än något inkonsekvent, med tanke på detaljeringsgraden på nämnda delar. En liten detalj – en list nedanför en droppnäsa – vars likar var gråmålade, hade missats och var vit, men gråmålad sedan. Någon mindre yta på sydsidan hade påverkats av slagregn vid två tillfällen under målningsarbetet och åtgärdades genom att bli struken på nytt.

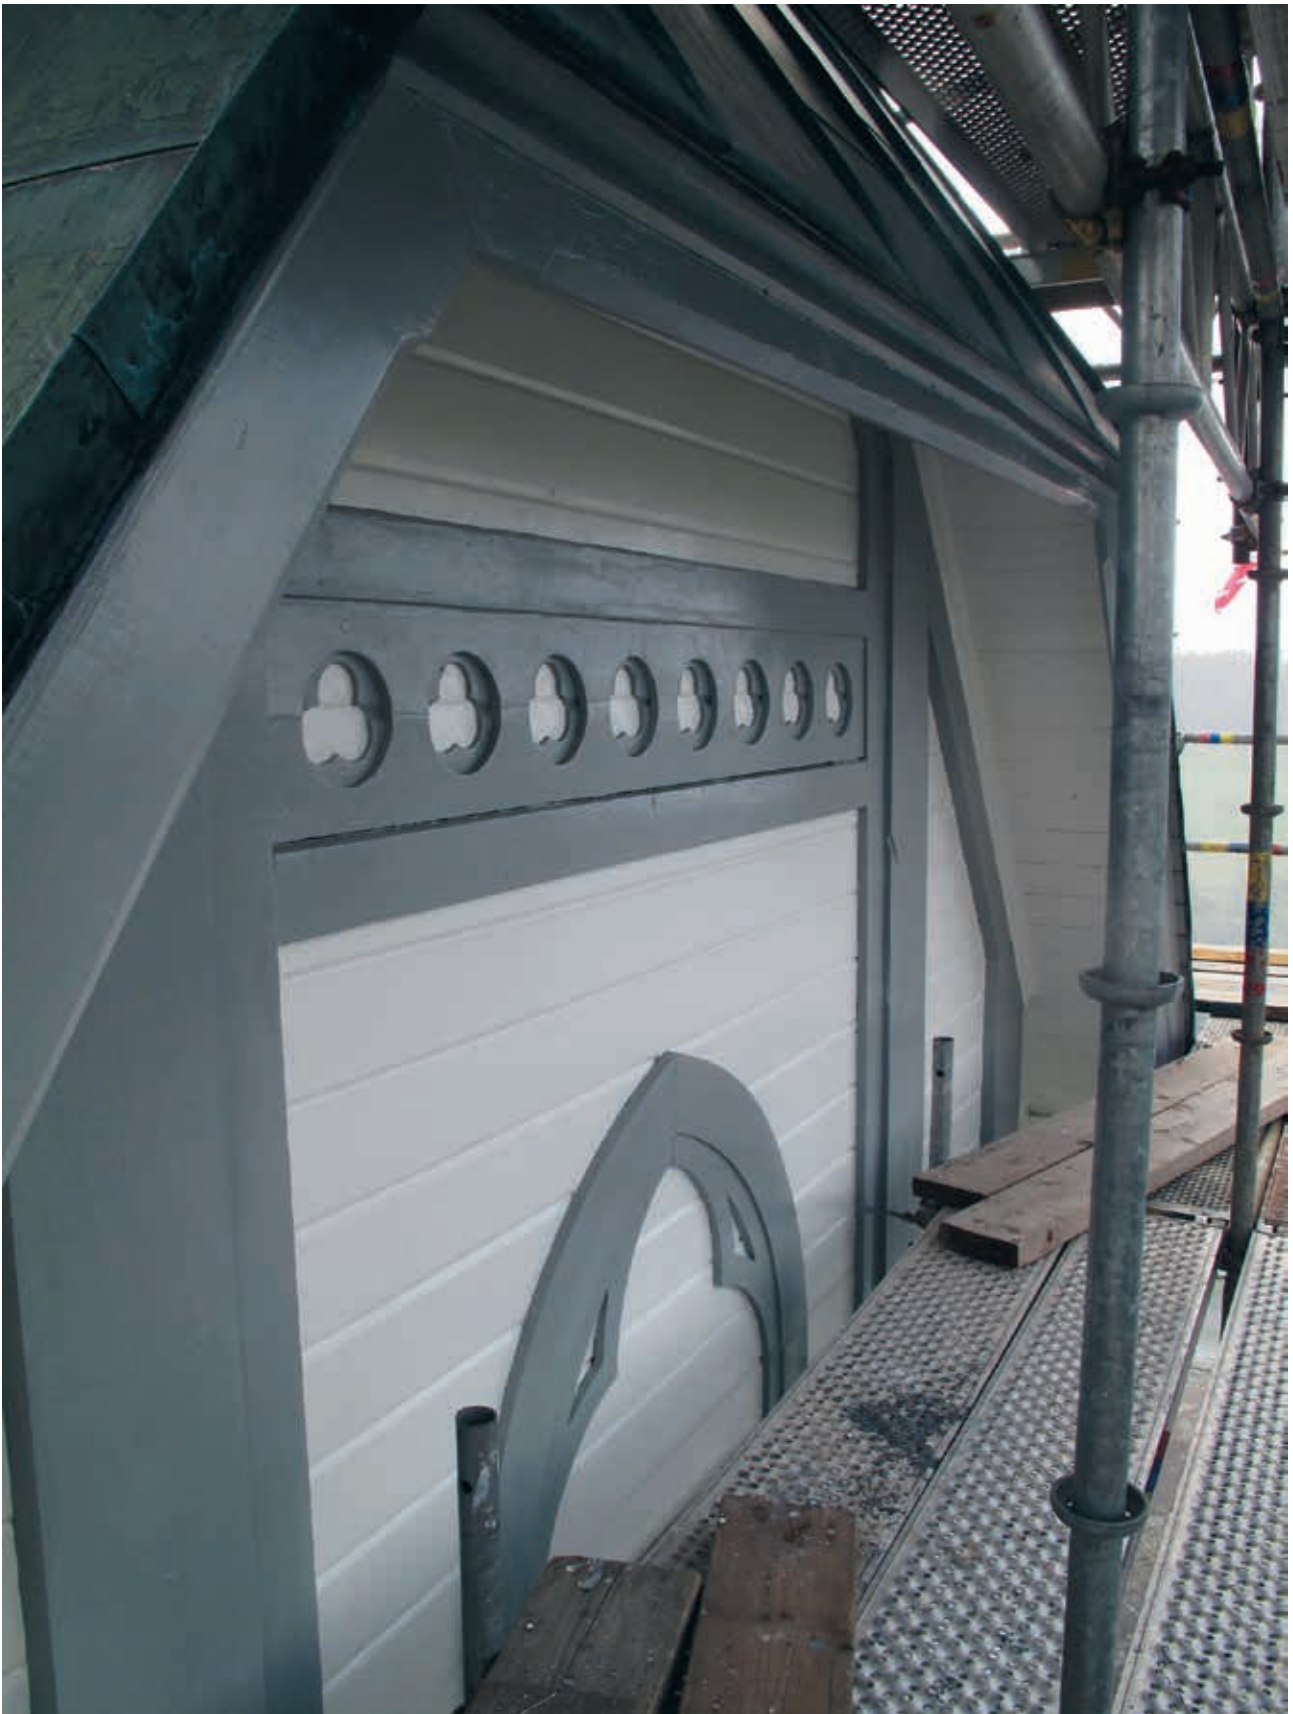
LP 201300578. Det polykroma måleriet i tornet med den återkommande trepassornamentiken. Listen närmast takfallet är lämnad vit. Foto H. Bellberg.

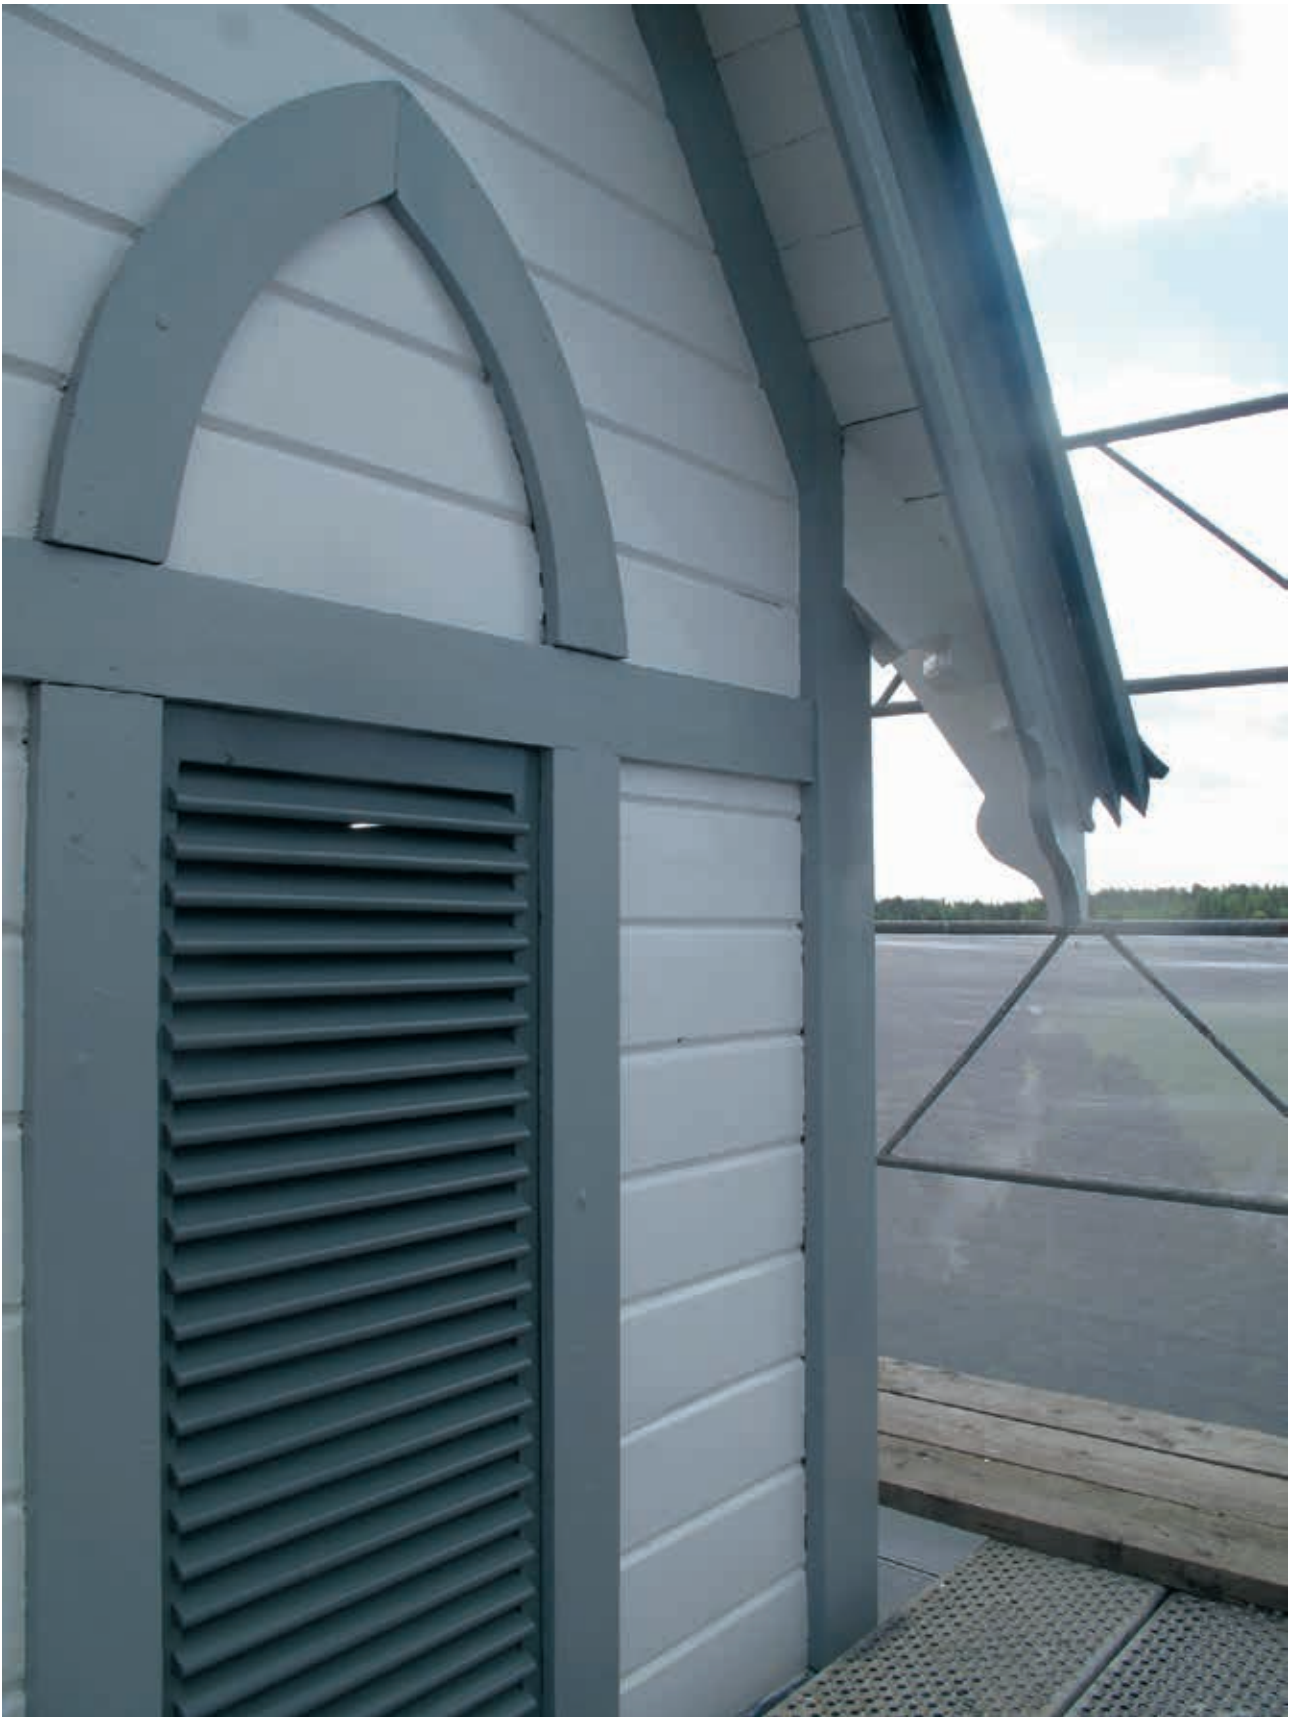
LP 201300579. Jalusiluckorna i tornet i den mörka grå och omgivande detaljer i den ljusare grå. De volutinspirerade taktassarnas vita insidor synliga. Foto H. Bellberg.

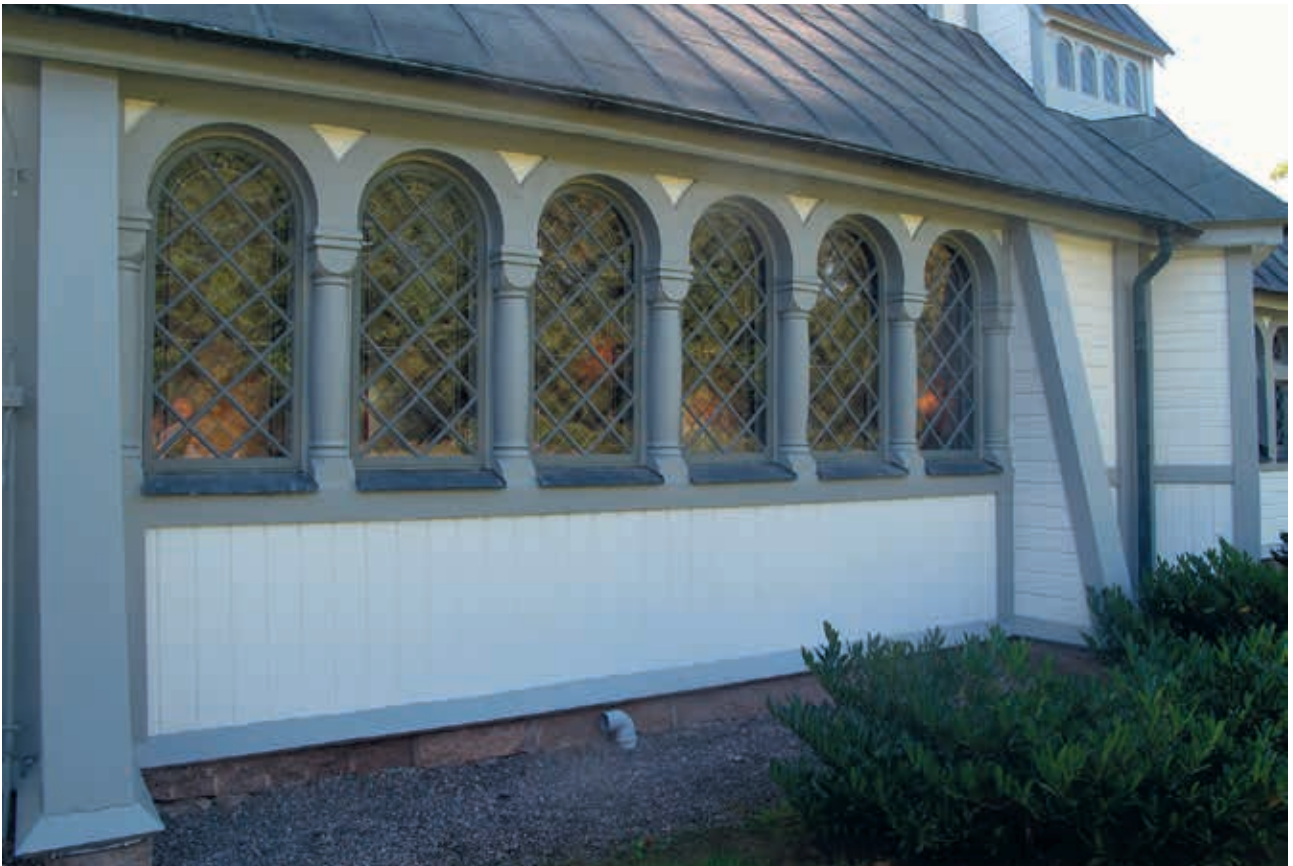
**LP 201300580. Kyrkans norrsida, med halvkolonnaden. Fotbrädan/offerbrädan upplevs ljusare när solen ligger på, men är målad i samma kulör som övriga strävor – en spännande reflektion. Foto H. Bellberg.**

Fotbrädan/offerbrädan kring kyrkans nedre delar, målades lika resterande detaljer, i den ljusa gråa, men upplevdes vara ljusare än övriga detaljer. Detta skuggspel framstod ge kyrkans väggar än mer liv. Det polykroma måleriet hade ytterligare kunnat förstärkas på ett par ställen, men det var onekligen lätt att missa detaljer då detta var det första försöket till en återställning i ett polykromt måleri. Eventuellt hade tornets dekorativa voluterinspirerade taktassar, förlängningarna av högbenens undersidor, kunnat gråmålas. Som det nu blev är utsidorna gråmålade, men inte insidorna. Även vindfånget ovanför fönstret i sakristian skulle eventuellt kunnat ornamenteras mer. Detta kan göras en bedömning om, vid nästa ommålning av kyrkan. Påpekandena innebär inga avvikelser från handlingarna, utan är endast antikvariens förslag. En mycket värdefull observation under arbetet med det polykroma måleriet är alla de positiva reaktioner församlingen fått från kyrkogårdsbesökarna.

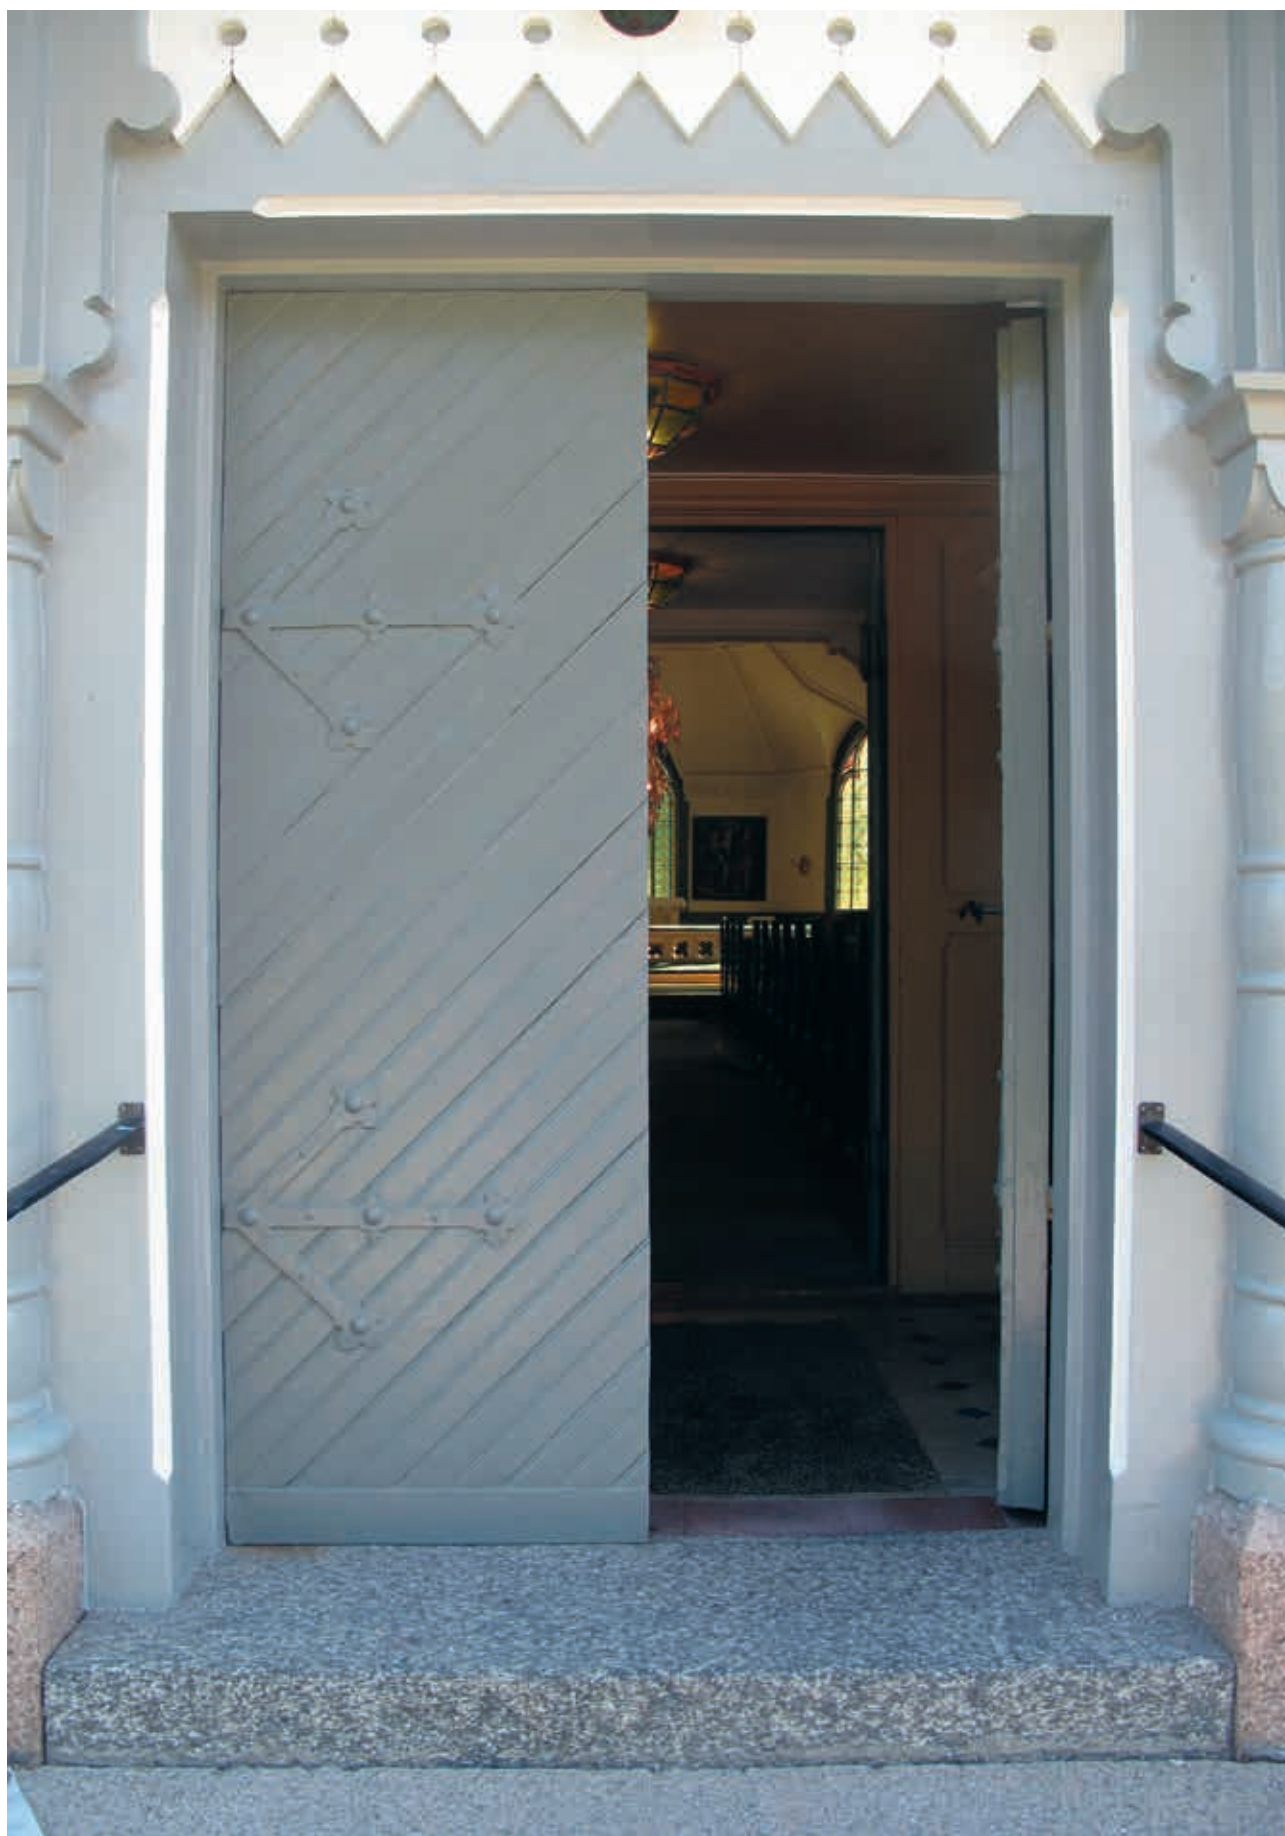
LP 201300584. Entrén till kyrkan, märk väl de vita banden kring ingången samt de inmalade järnbeslagen.  
Foto H. Bellberg.

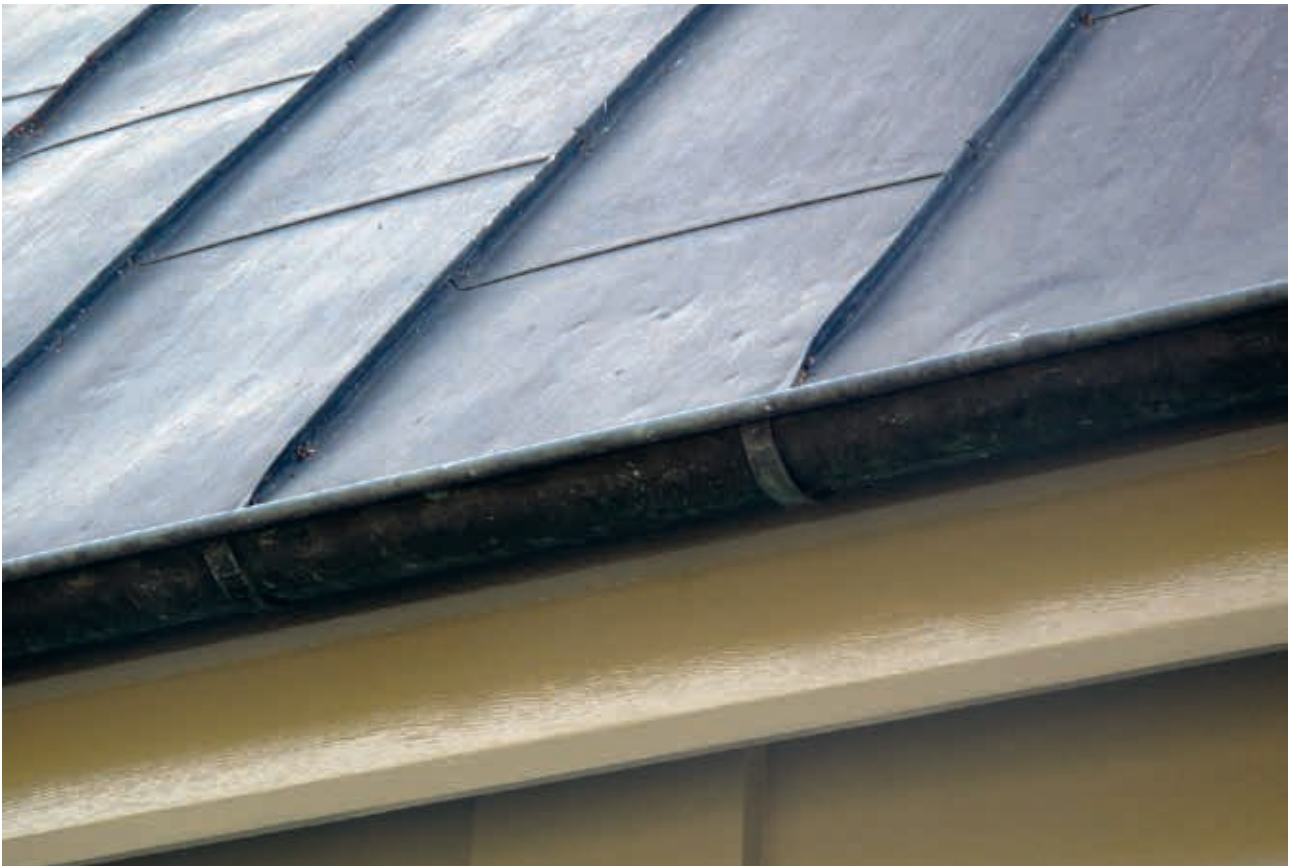
Hängrännorna kring kyrkans takfot hade bågnat utåt och släppte ner mycket regn på fasaderna. Alla hängrännor bockades därför tillräta av en plåtslagare på ön. På koppartaket hade ett par märken från byggnadsställningen uppstått. Inga hål iaktogs dock.

LP 201300583. Små skador på taket mot norr. Foto H. Bellberg.
