Malsta kyrka

Antikvarisk kontroll vid omläggning av spåntak, Malsta kyrka, Malsta socken, Norrtälje kommun, Uppland

Lisa Sundström
Rapport 2011:14

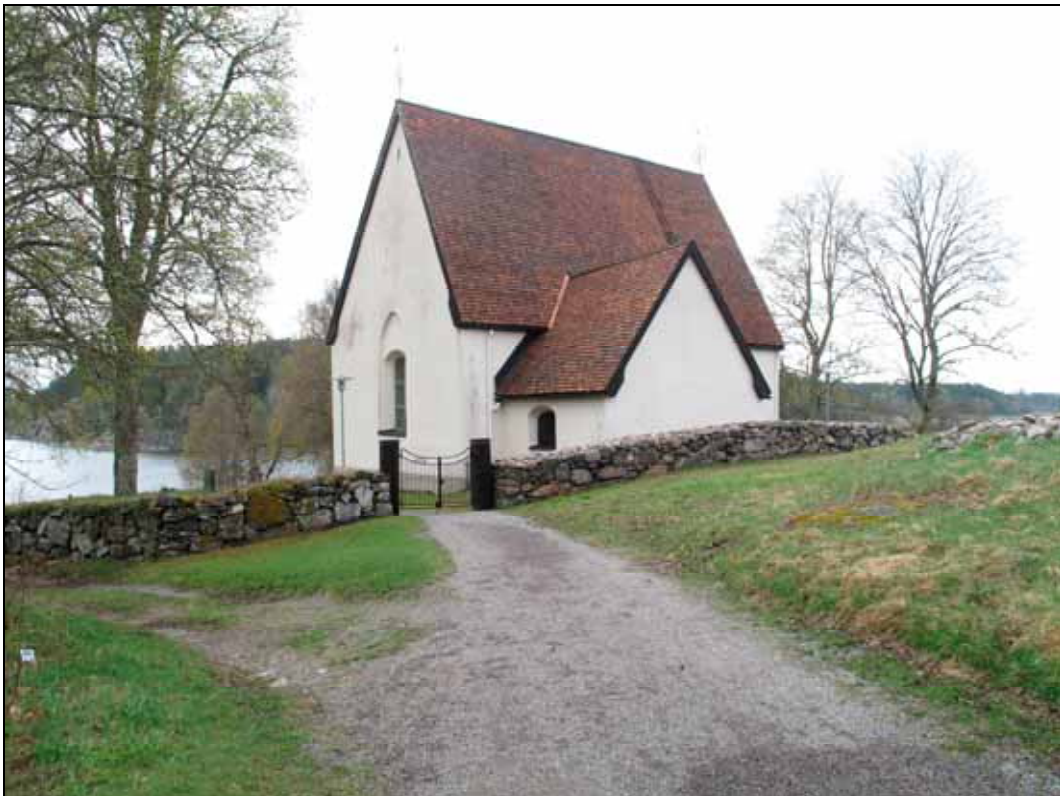
Omslagsfoto: Malsta kyrkas norra takfall samt sakristia efter byte av takspån.

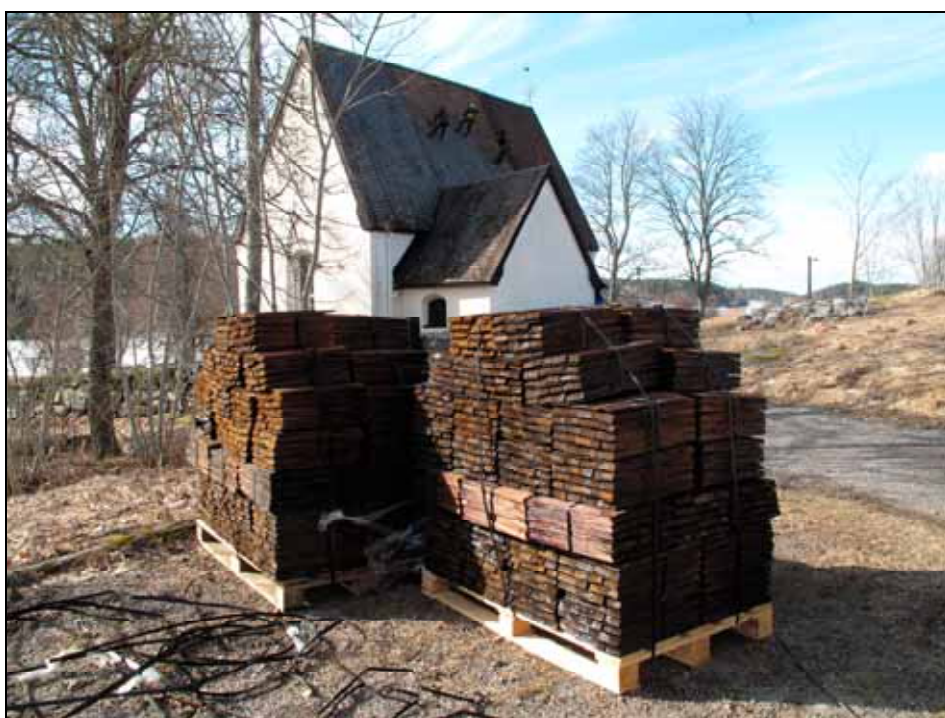
Leverans av nya spjälkade tjärdoppade furuspån.

Nya spån lades av spjälkade tjärdoppade spån ur senvuxen furu med måtten 45 cm långa, 70-130 mm breda och 2,5 cm tjocka med fasad nedre kant. Spånen spikades med rostfri syrafast spik.

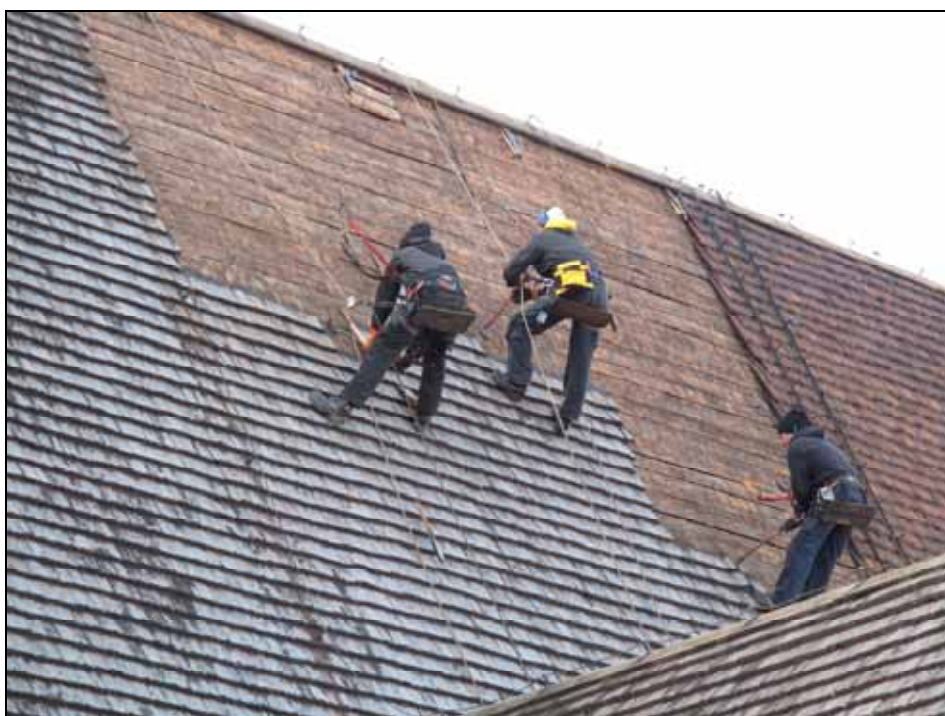
Omläggning av takspån.

Spånen på långhusets norra takfall samt sakristian har ersatts med nya.

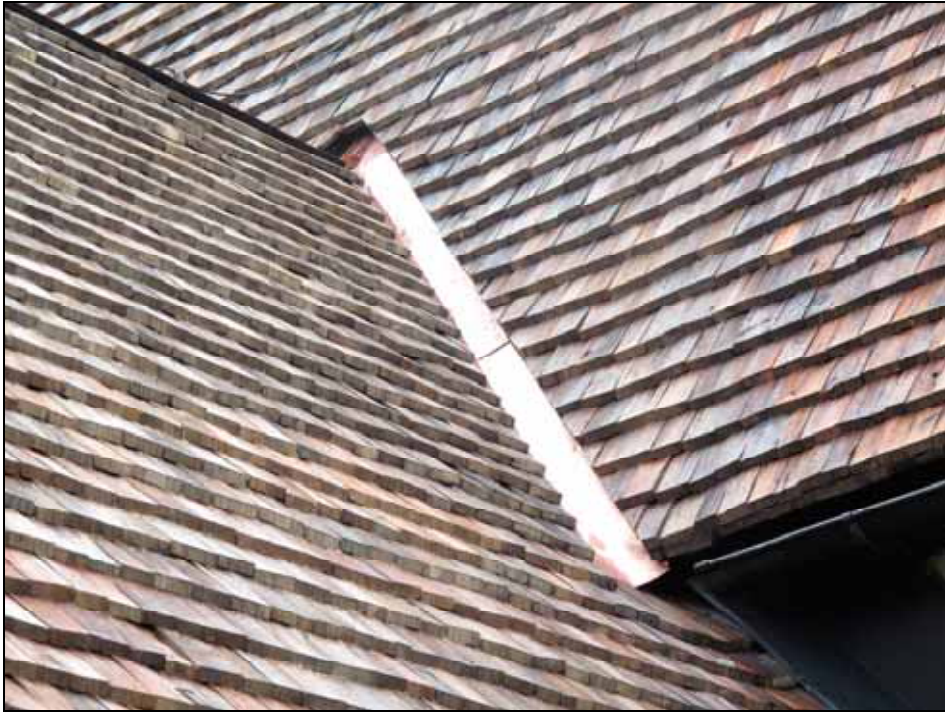
Ny rännal av kopparplåt i anslutning till sakristian.

Ny kopparplåt monterades i rännदार i anslutning till sakristian.

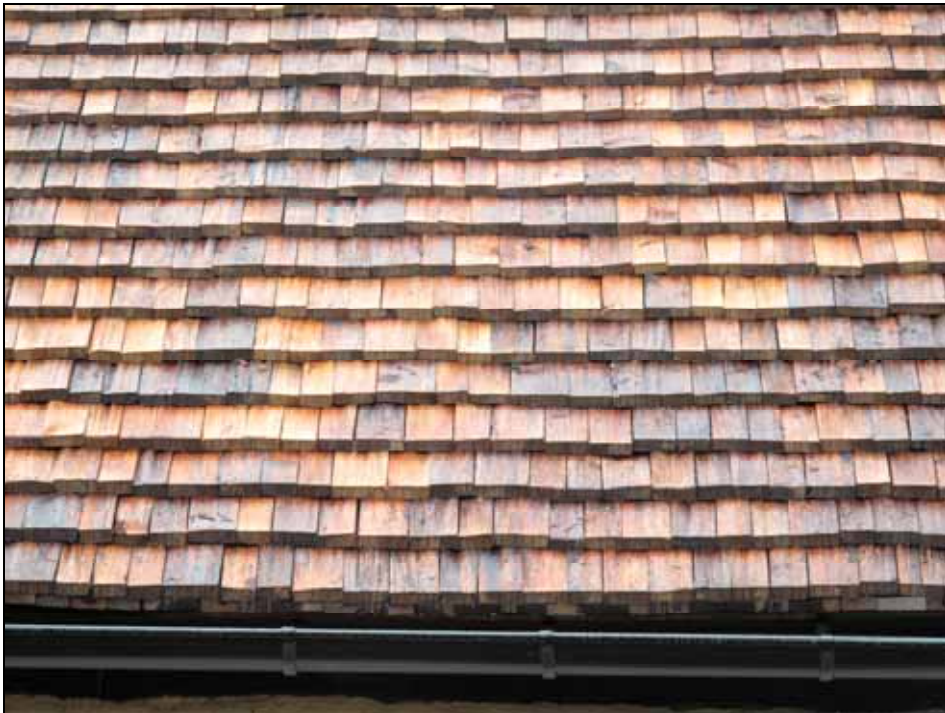
Nya takspån lades med fasad nedre kant som tidigare.
