## Nacka kyrka

### Rapport 2014:28

**Antikvarisk medverkan vid interiör omgestaltung  
i Nacka kyrka och församlingshem.**

Nacka socken,  
Nacka kommun,  
Södermanland.

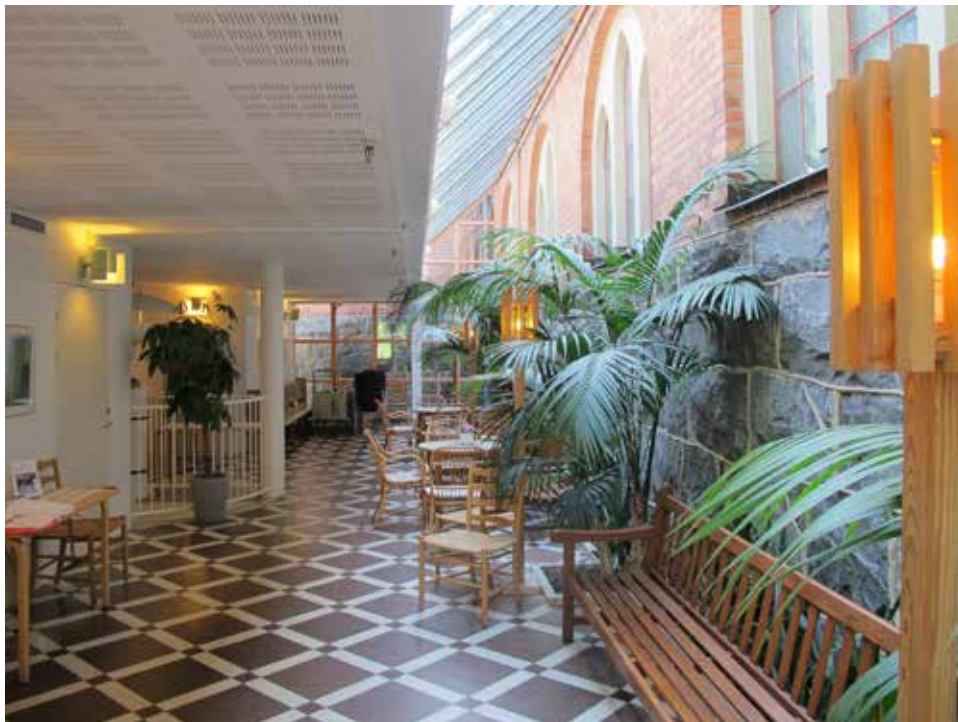
**Fig. 3.** Övre bilden. Till vänster i bild syns rumspartiet som ligger centrerat i församlingshemmets foajé. Till höger i bild syns kyrkans norrvägg, numera invändig i församlingshemmet. På golvet syns rabatten med utskjutande blomsterpartier, som togs bort så att kanten gjordes rak. Till höger i bild syns även Carl Nyréns golvlampor, som byttes ut mot hängande i samma utförande. Längst bort i bild utfördes den nya köksväggen. LP\_2014\_00203.

I ljusgården smalnades växtrabatten i marmor av längs med kyrkans norra mur. Detta för att bredda ljusgården och ge plats för sittplatser. Golvet kompletterades med välliknande rödrosa Gotlandssten där avsmalningen utfördes. En armaturlist för spotlights fästes i det lägre takpartiet ovanför sittplatserna och Carl Nyréns trägolvlampor som stod på golvet i närheten av rabatten i ljusgården byttes istället ut mot hängande lampor av samma modell, genom att man flyttade ut de hängande armaturerna från det tidigare doprummet. Golvlamporna förvaras tillsvidare. Armaturlisten i taket förseddes med små runda spotlights. Spotlights över nya väggfasta tidskriftshyllor tillkom också i taket. Under den vänstra tidskriftshyllan placerades ett nytt skänkskåp, med bland annat ett kollektinkast i mässingsutförande på ovansidan. För symmetrin skulle ett likadant skänkskåp kunna placeras under den högra hyllan.

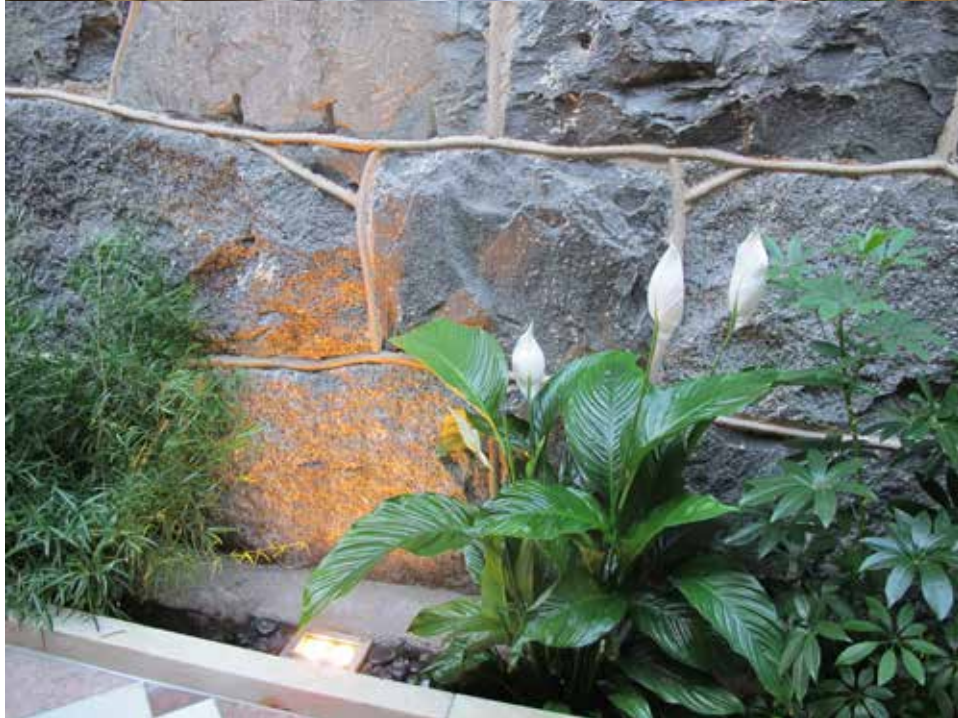
**Fig. 4.** Nedre bilden. Efter renoveringen har växterna blivit beskurna eller nyplanterade och de belyses underifrån av spottar i rabatten. LP\_2014\_00205.

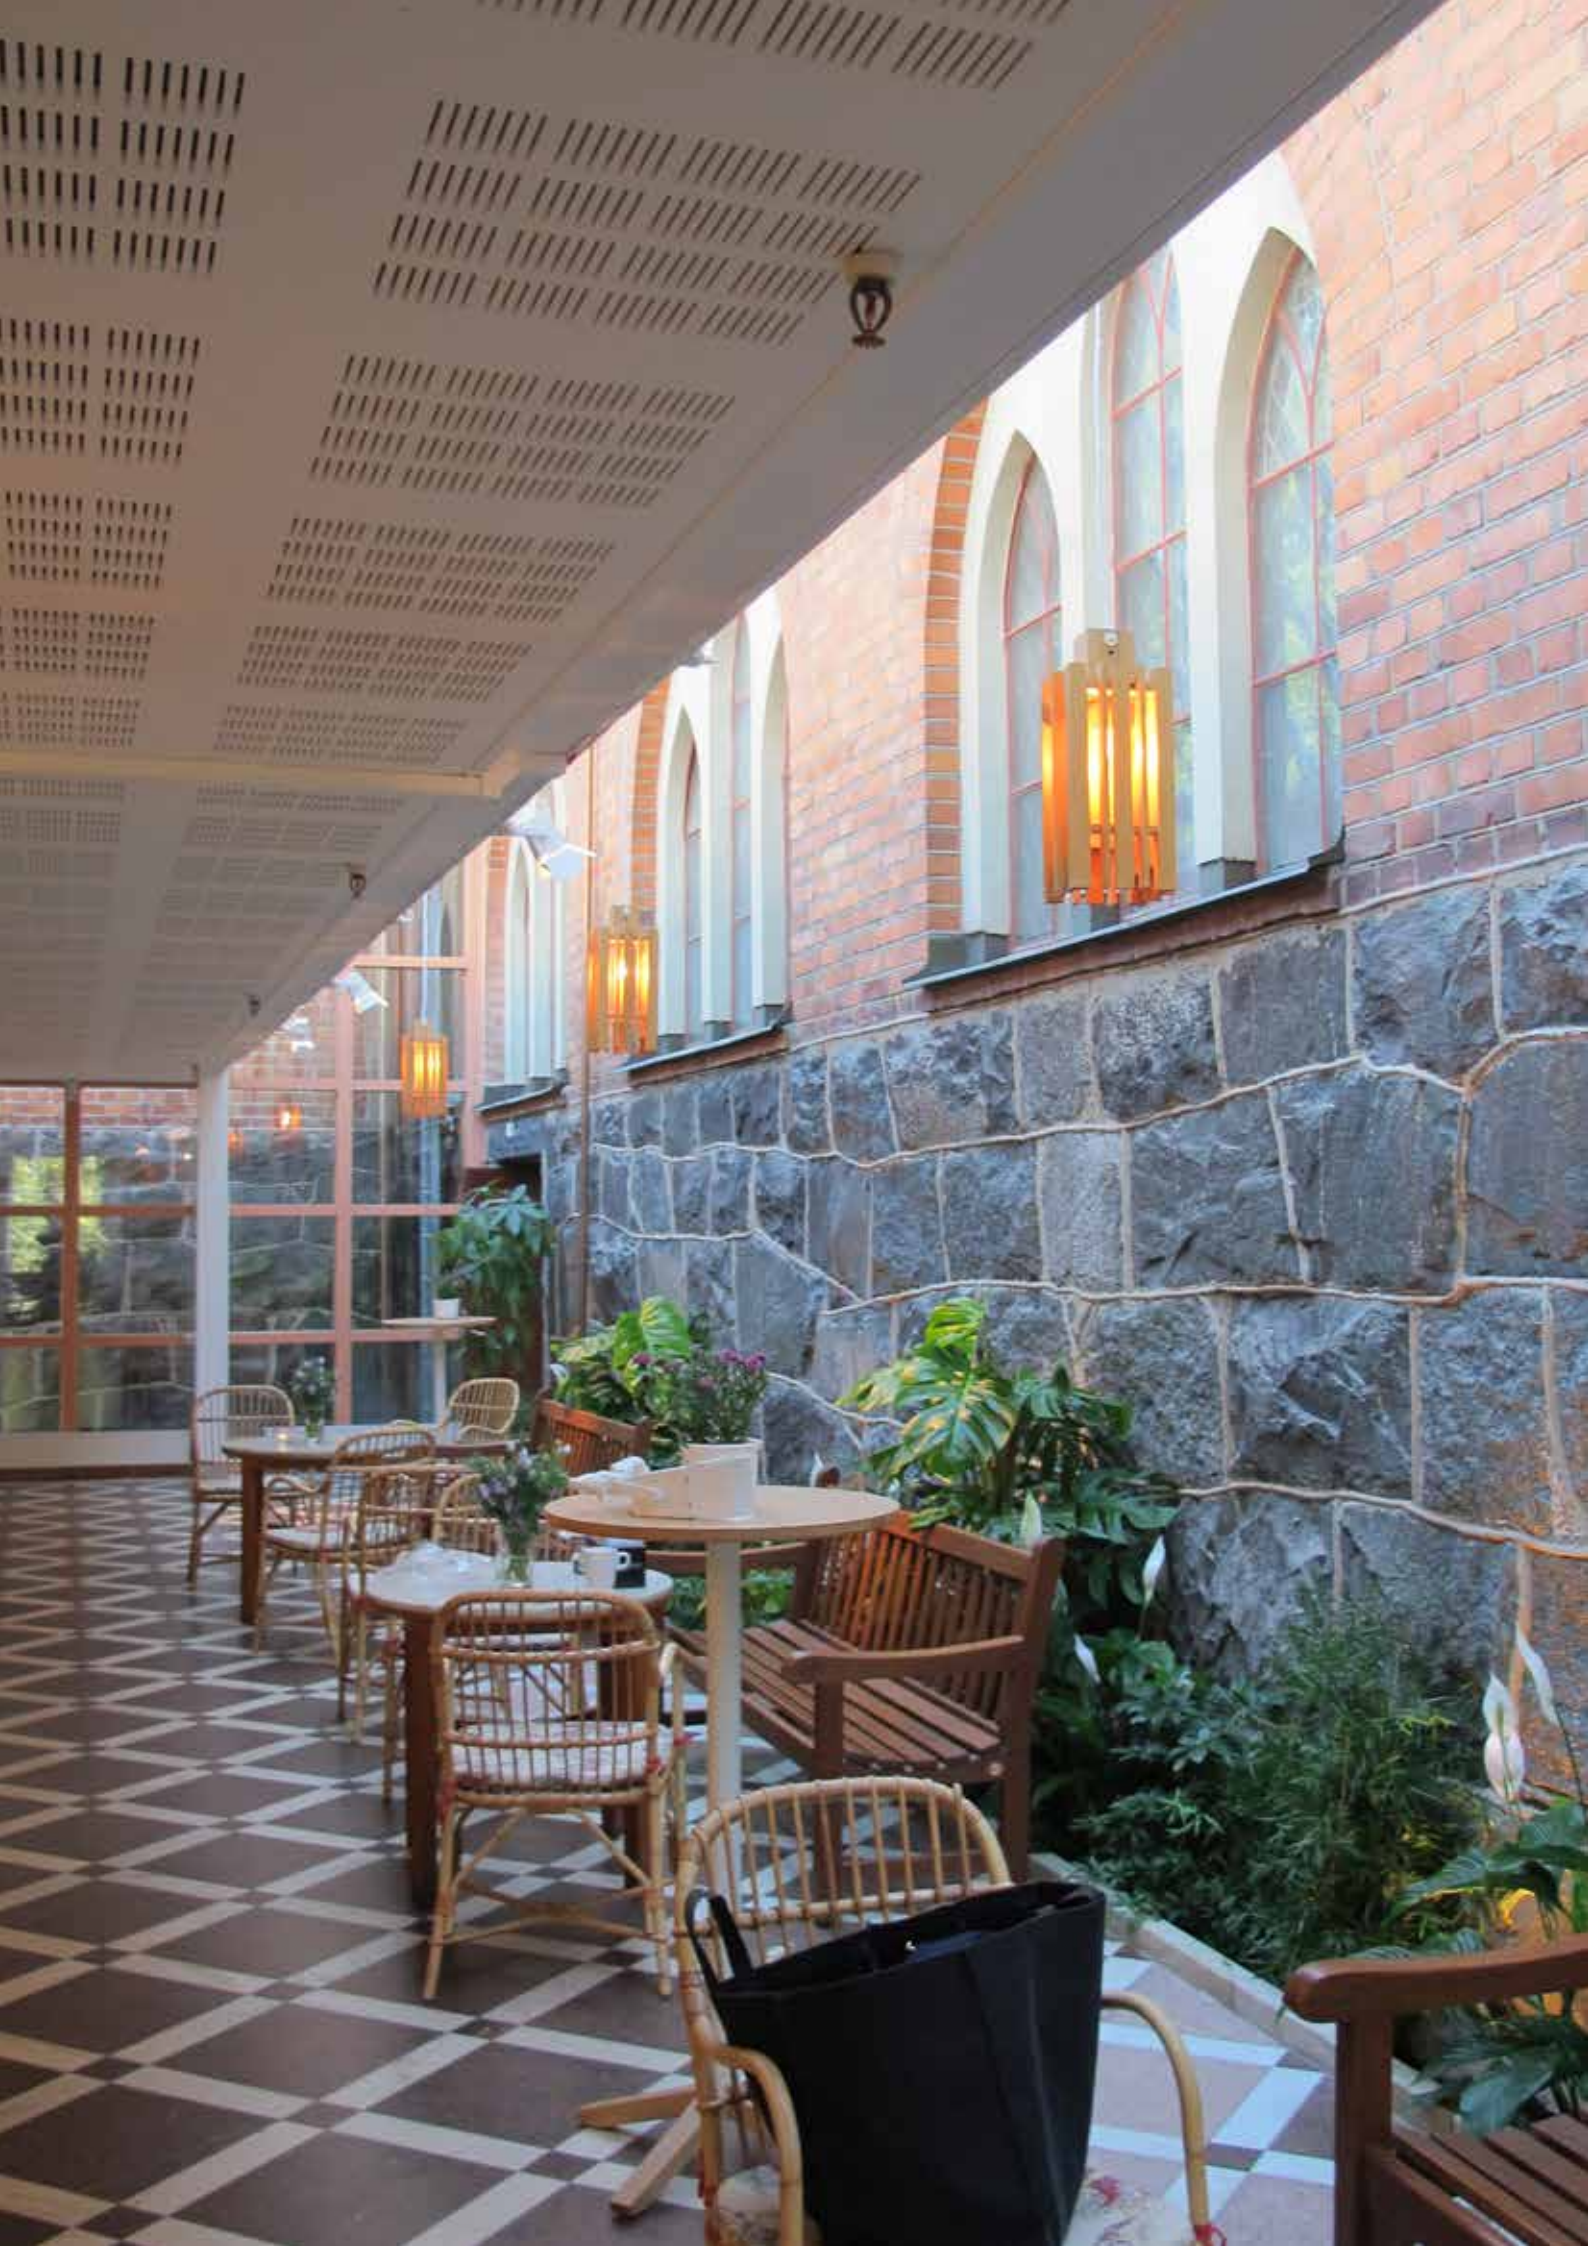
**Fig. 5.** Bild på vänster sida. Efter renoveringen har rabatten smalnats av och fått en rak kant utan utskjutande partier. Lamporna hänger ovanför ljusgården. LP\_2014\_00204.

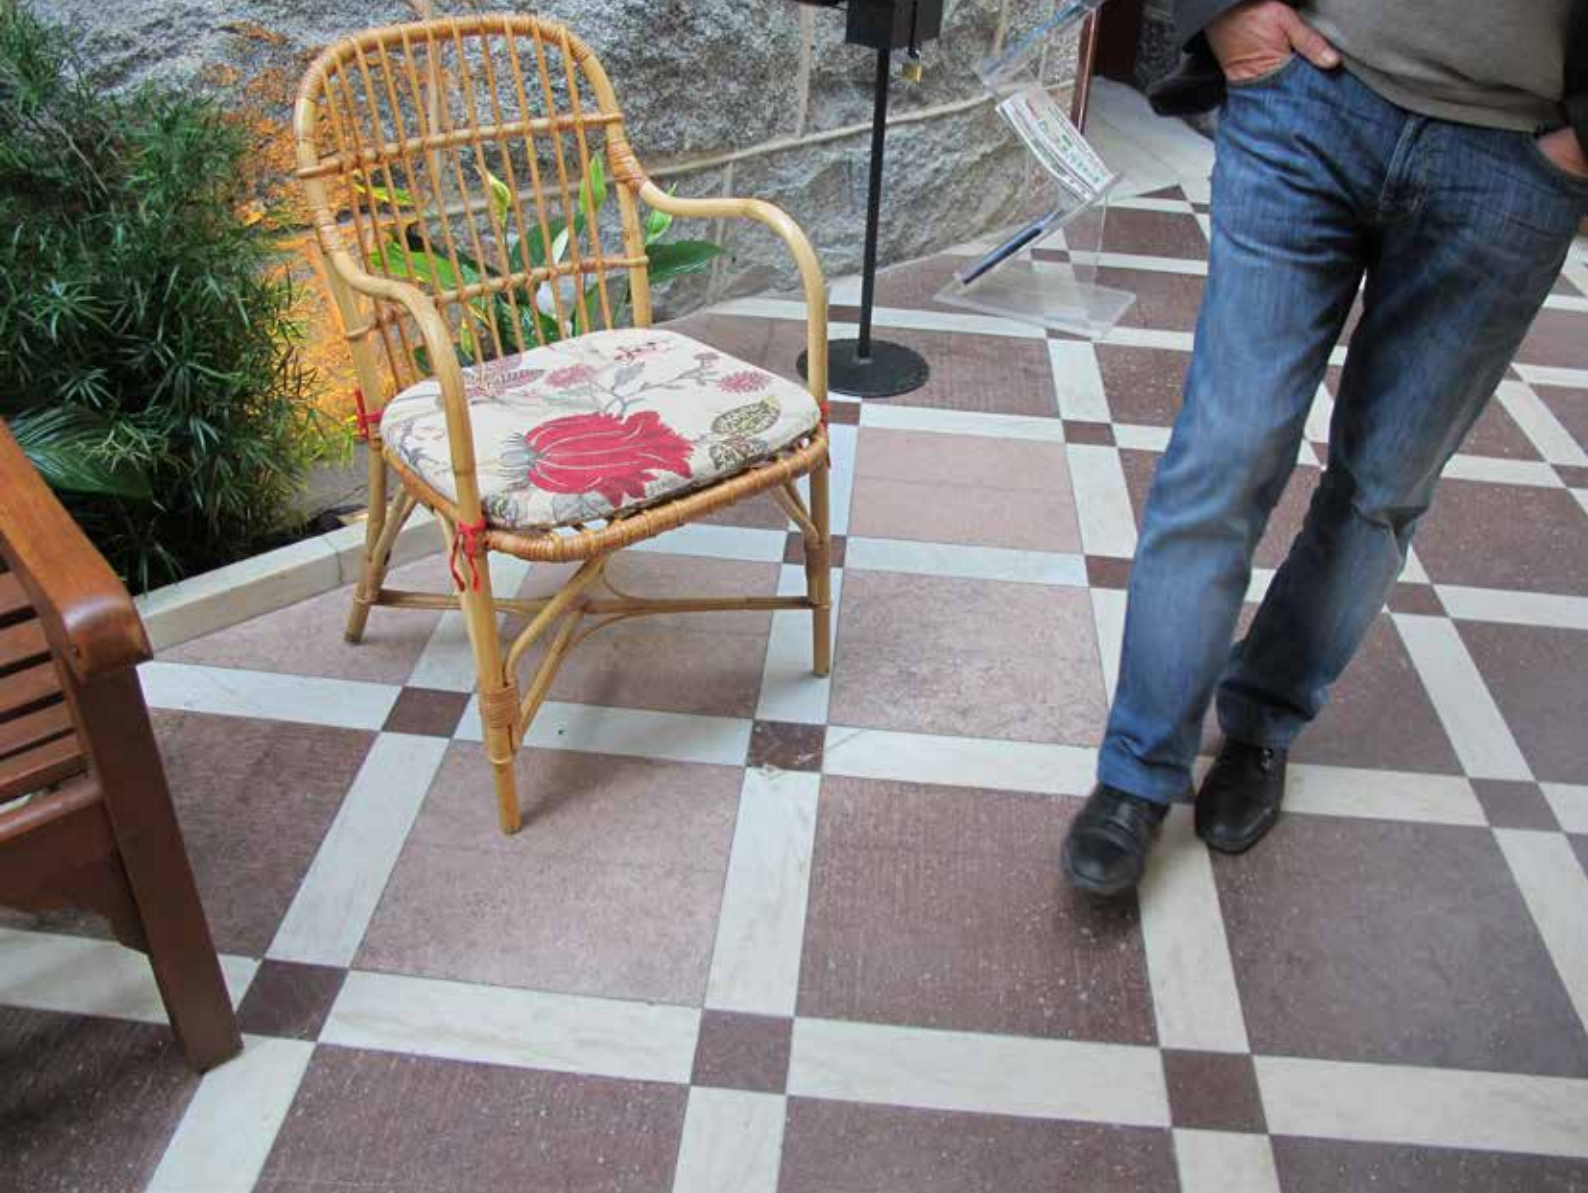
**Fig. 6.** Golvet kompletterades med välliknande rödrosa Gotlandssten där rabatten smalnats av. LP\_2014\_00206.

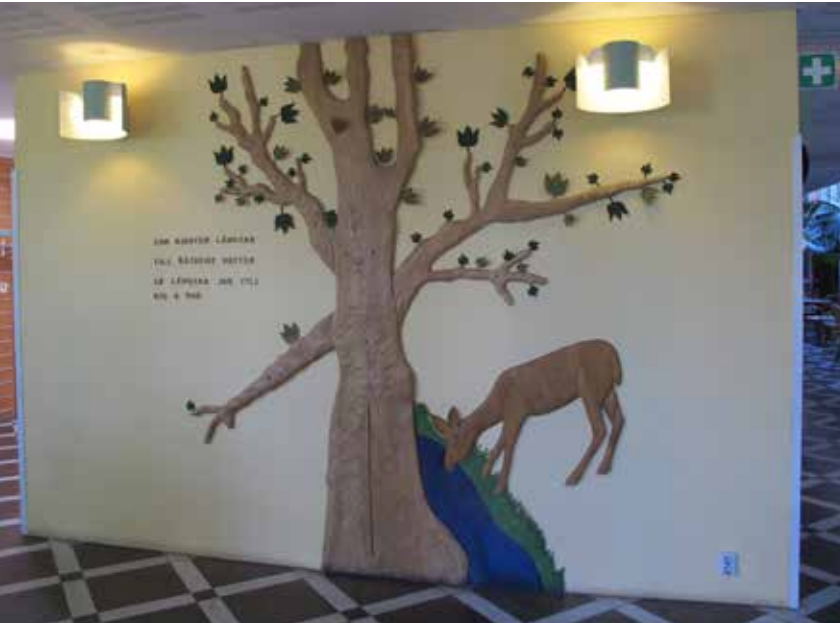
**Fig. 7.** Konstverket med renen innan håltagning för fönster till vaktstugan/receptionen. LP\_2014\_00207.

Innanför entrén sitter ett väggfast konstverk föreställande en hjort under ett träd. Konstverket är snidat i trä och det finns en text på trädets vänstra sida som lyder: "Som hjorten längtar till bäckens vatten så längtar jag till dig o Gud". På var sida om konstverket togs ett smalt fönster upp för att göra rummet bakom väggen till möjlig reception. Det väggfasta konstverket togs ner under arbetet och hela väggen målades om lika befintlig. Ett par löv i konstverket flyttades för att göra plats för fönstren, och sparas tills vidare. Väggararmaturen på vardera sidan om trädet flyttades och centerades över de nya ljusinsläppen.

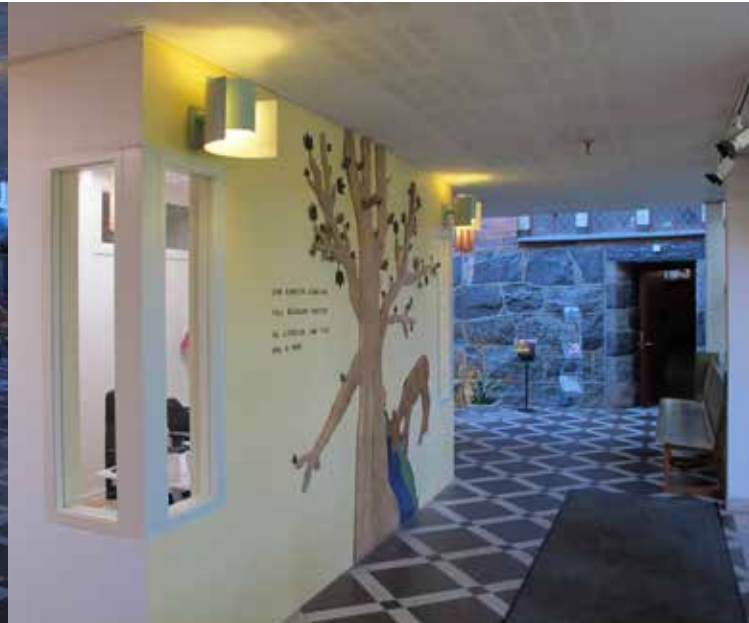
**Fig. 8.** Efter renoveringen är vägghörnen in till receptionen försedda med fönsteröppningar. LP\_2014\_00208.

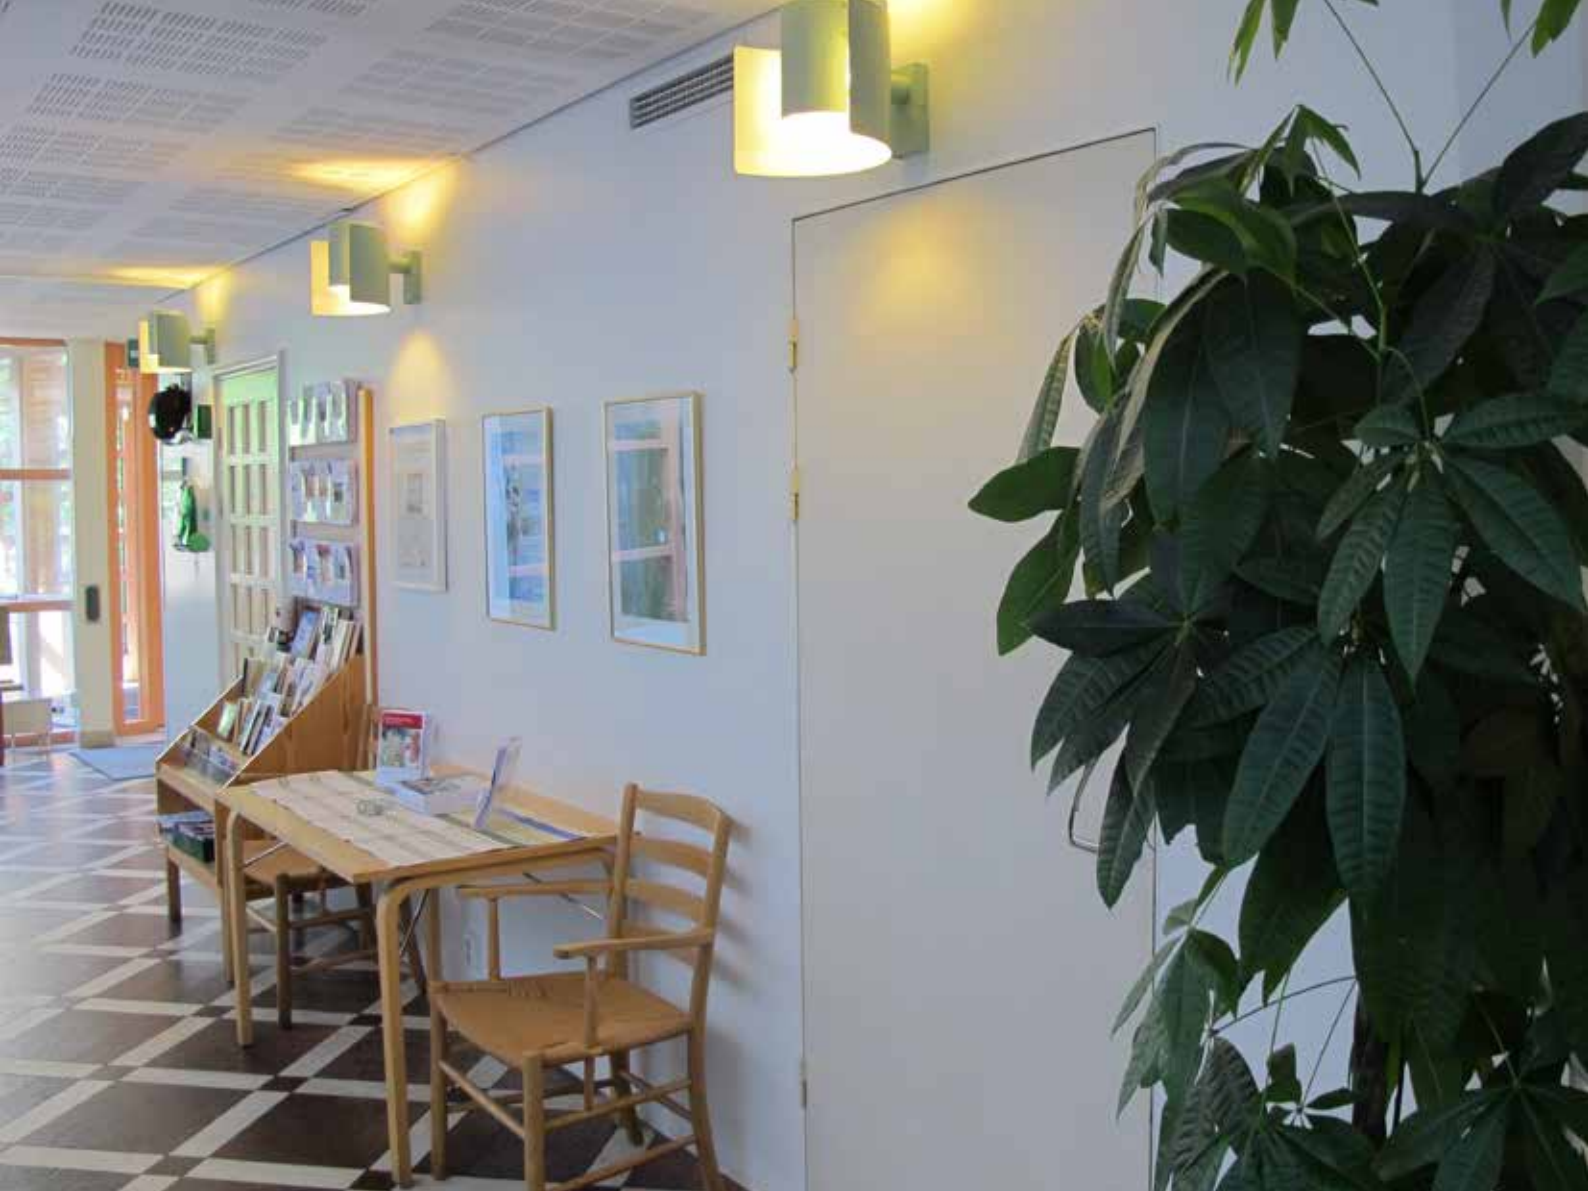
**Fig. 9.** Övre bilden. Dörruppställningen in till smårummen innan renoveringen. LP\_2014\_00209.

Längs sydsidan av rumspartiet i mitten av församlingsfoajén isattes totalt tre glasade dörrar. Innan renoveringen fanns två stycken dörrar, varav den till det tidigare väntrummet var glasad. Två nya dörrar utformades utseendemässigt lika den befintliga glasade dörren och målades i en ljus beigevit kulör med samma glansgrad som befintlig.

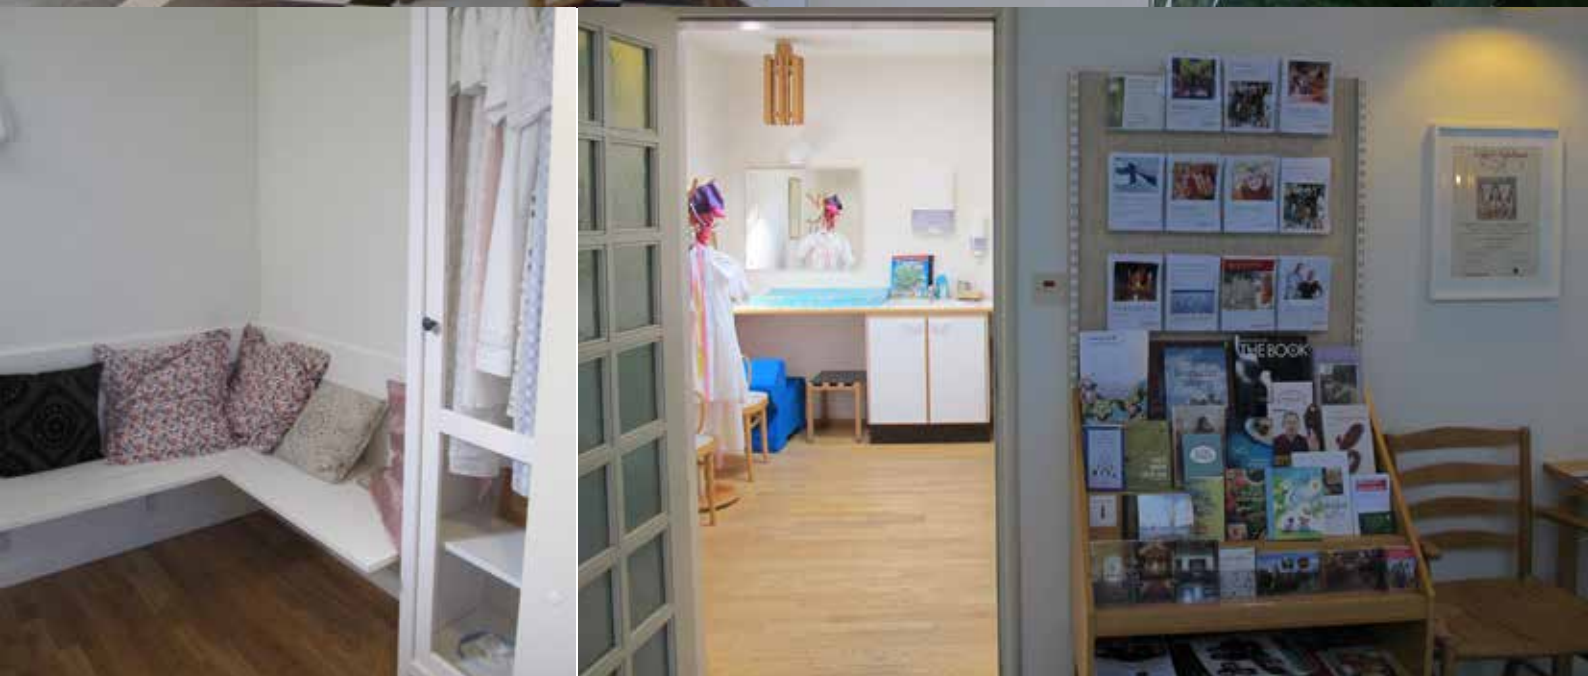
**Fig. 10.** Nedre vänstra bilden. Det nya doprummet inreddes i lugna färger med en väggfast soffa och ett linneskåp samt ett skötbord. LP\_2014\_00211.

**Fig. 11.** Nedre högra bilden. Det tidigare väntrummet fungerade som doprum och blev den nya receptionen. LP\_2014\_00210.

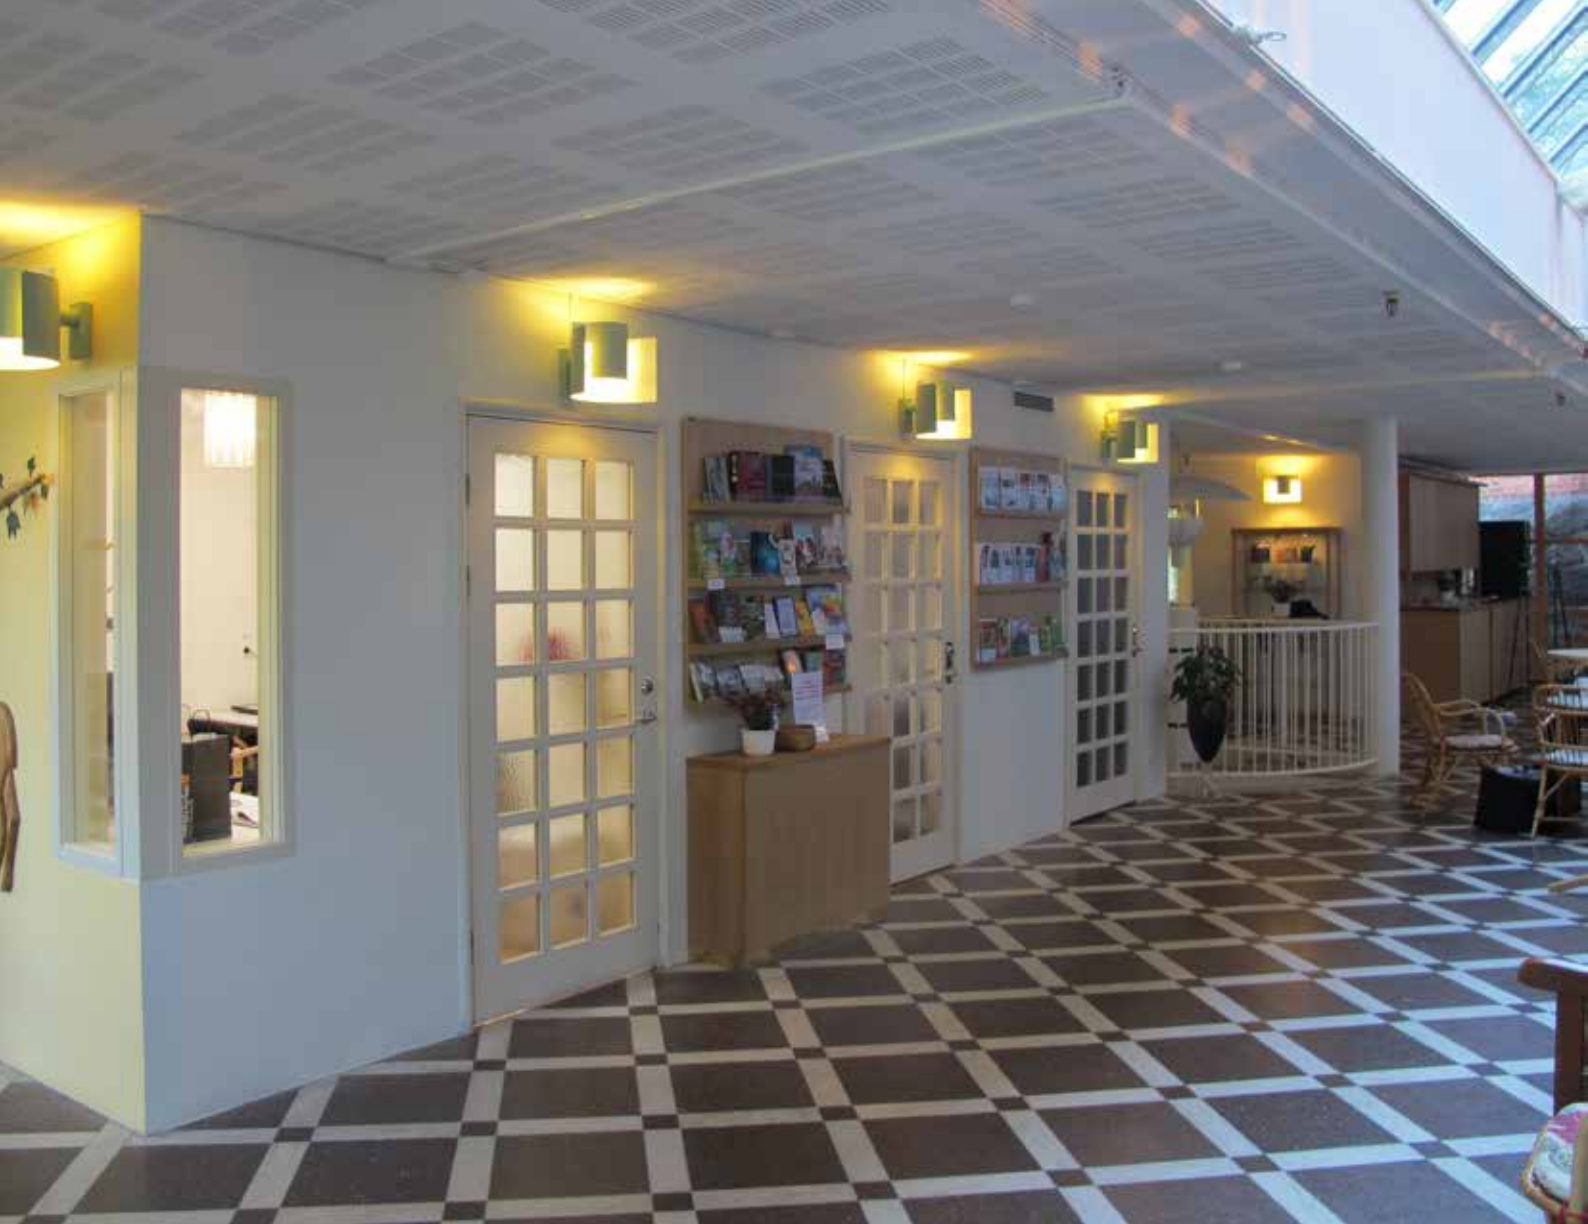
**Fig. 12.** Väggharmaturerna är centrerade ovanför de tre nya glasade dörrarna.  
Två tidskriftshyllor sitter mellan dörrarna och ett skänkskåp står under den vänstra. LP\_2014\_00212.

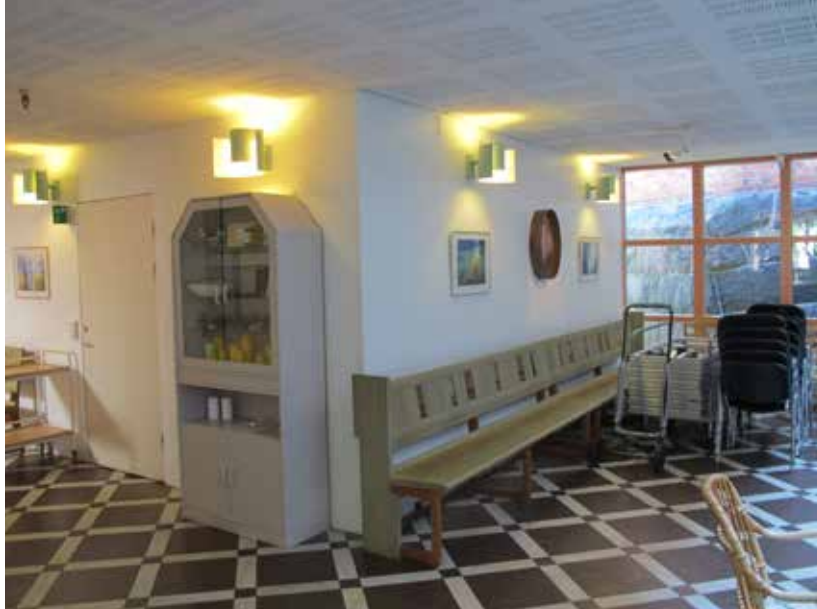
**Fig. 13.** Övre bilden till höger. Innan renoveringen stod en bänk där den nya köksväggen placerades. LP\_2014\_00213.

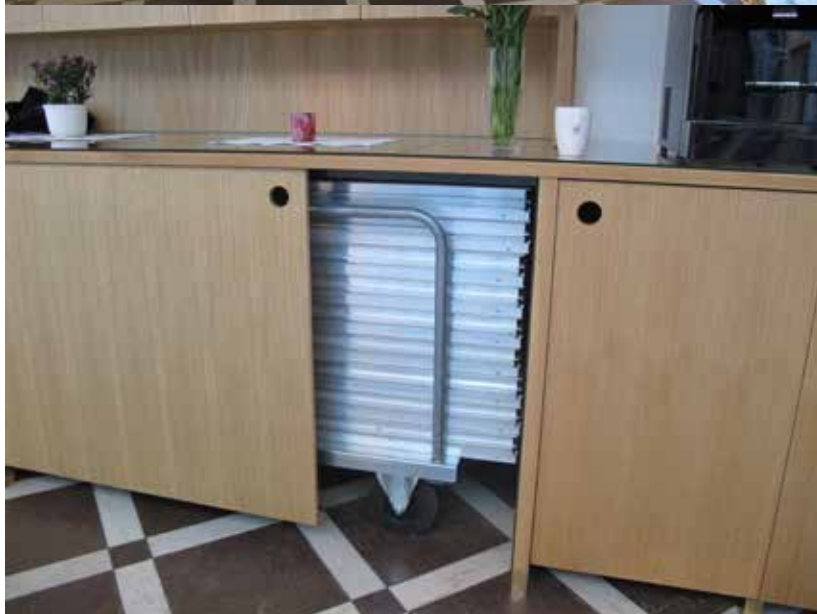
**Fig. 14.** Mellersta bilden till höger. Bakom skjutdörrarna i köksväggen förvaras gradängen. LP\_2014\_00214.

Längst i öster, utanför köket mot söder, placerades en platsbyggd köksvägg utförd i ek för självservering så att besökare kan slå sig ner i ljusgården med en kopp kaffe. Underskåpet i köksväggen ordnades med skjutdörrar och bakom dessa finns plats att förvara gradängen. Köksväggen förseddes med belysning i form av infällda spottar. Kaffemaskinen som på bilden är svart byttes ut mot en likadan i vitt utförande.

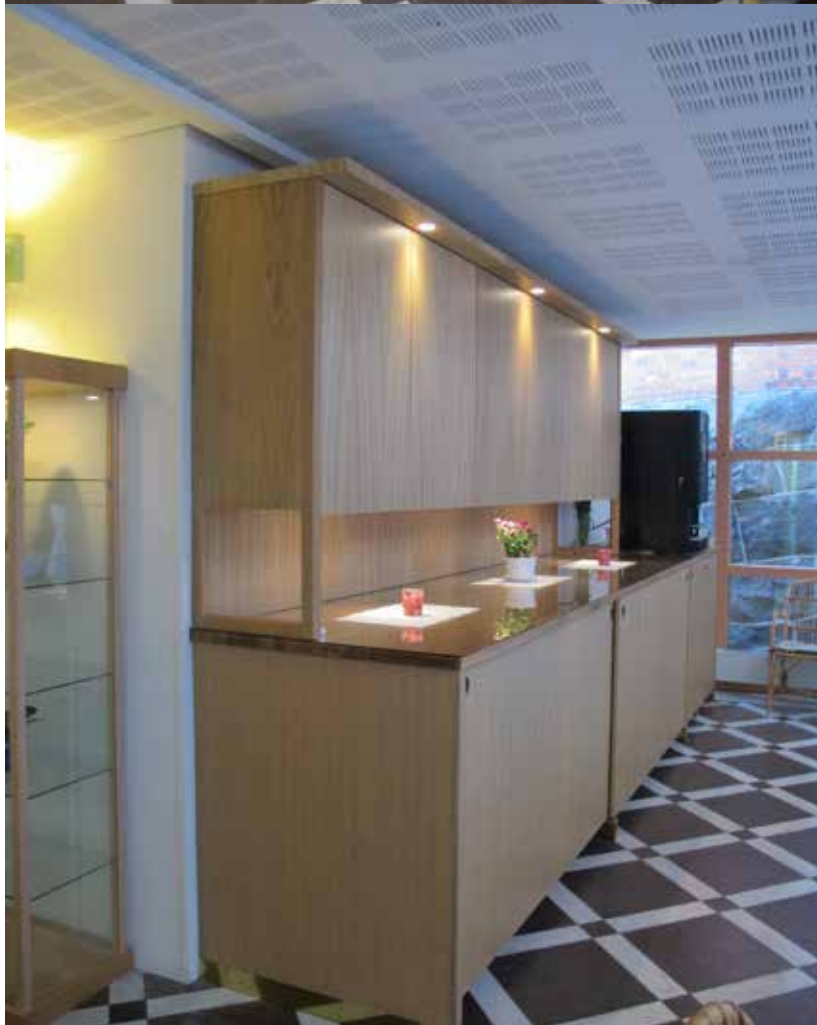
**Fig. 15.** Nedre bilden till höger. Köksväggen med belysning på plats. LP\_2014\_00215.

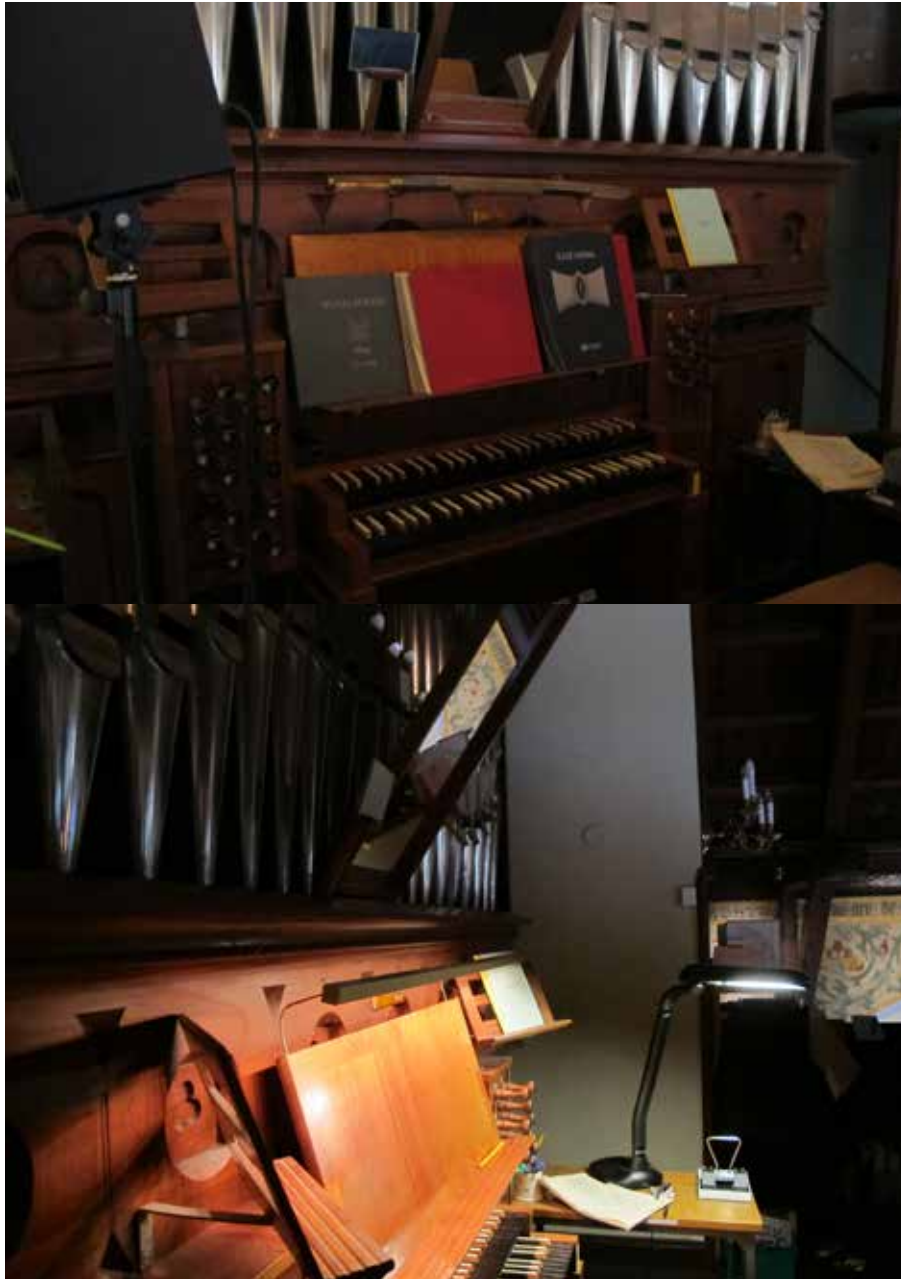
**Fig. 16.** Övre bilden.  
Belysningen ovanför orgeln innan renoveringen.  
LP\_2014\_00216.

**Fig. 17.** Nedre bilden.  
Den nya belysningsknan smälte in väl i den  
omgivande inredningens formspråk.  
LP\_2014\_00217.

I kyrkorummet fick den stora orgeln på läktaren ny punktbelysning i form av en 120 cm lång skena i mässing lik den som finns vid den mindre orgeln framme vid koret. Även en punktbelysning under klaviaturet, för fotpedalerna och klaffarna, fästes på orgeln på läktaren. Också den lik den befintliga på orgeln vid koret.

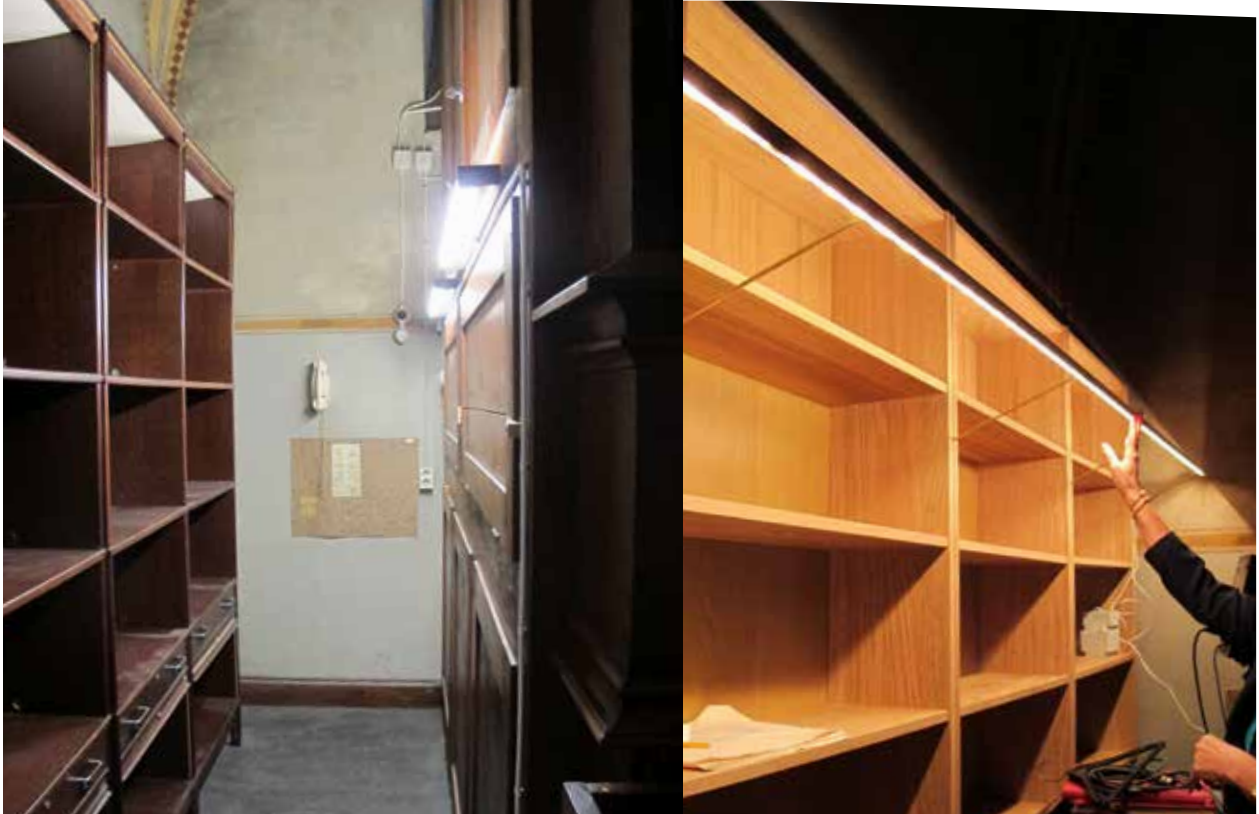
**Fig. 18, 19** Hyllorna vid sidan om orgeln före och efter renoveringen.  
De nya hyllorna fick en ny belysningsskena.  
LP\_2014\_00218, LP\_2014\_00219.

På orgelläktarens södra sida byttes nothyllorna ut mot smäckrare hyllor. Dessa fick också en lång belysningsskena i mässing, lik den vid orgeln.

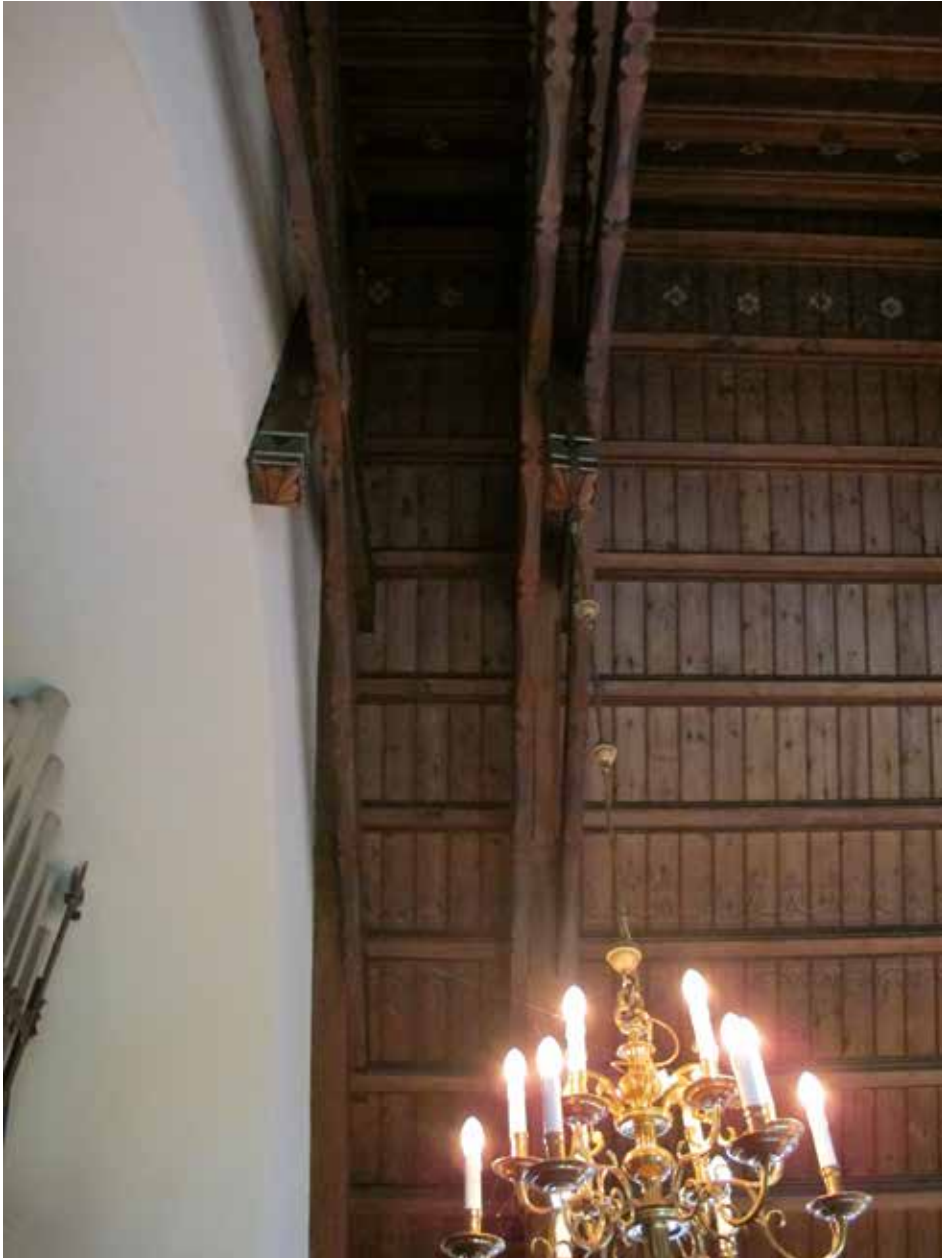
**Fig. 20.** Takstolen sedd från orgelläktaren innan infästningen av den nya belysningskenan. LP\_2014\_00220.

I den näst sista takstolen fästes en ljusskena för sex stycken halogenljuskällor. Den blev relativt dold bakom takstolen och lyser ner på orgelläktaren och i salen för att belysa musikerna. Det satt tidigare en skena med spotlights på samma ställe tvärs över valvet, som plockades ned i samband med en tidigare renovering av kyrkan. Efter det har det av kör och solister upplevts mörkt på orgelläktaren. Ytan på orgelläktaren är begränsad. Sedan den nuvarande omfattningsrika orgeln tillkom finns inget utrymme bakåt, då den fyller upp nästan hela läktaren. Beslut togs att den tidigare placeringen bakom takstolen var den minst iögonfallande.

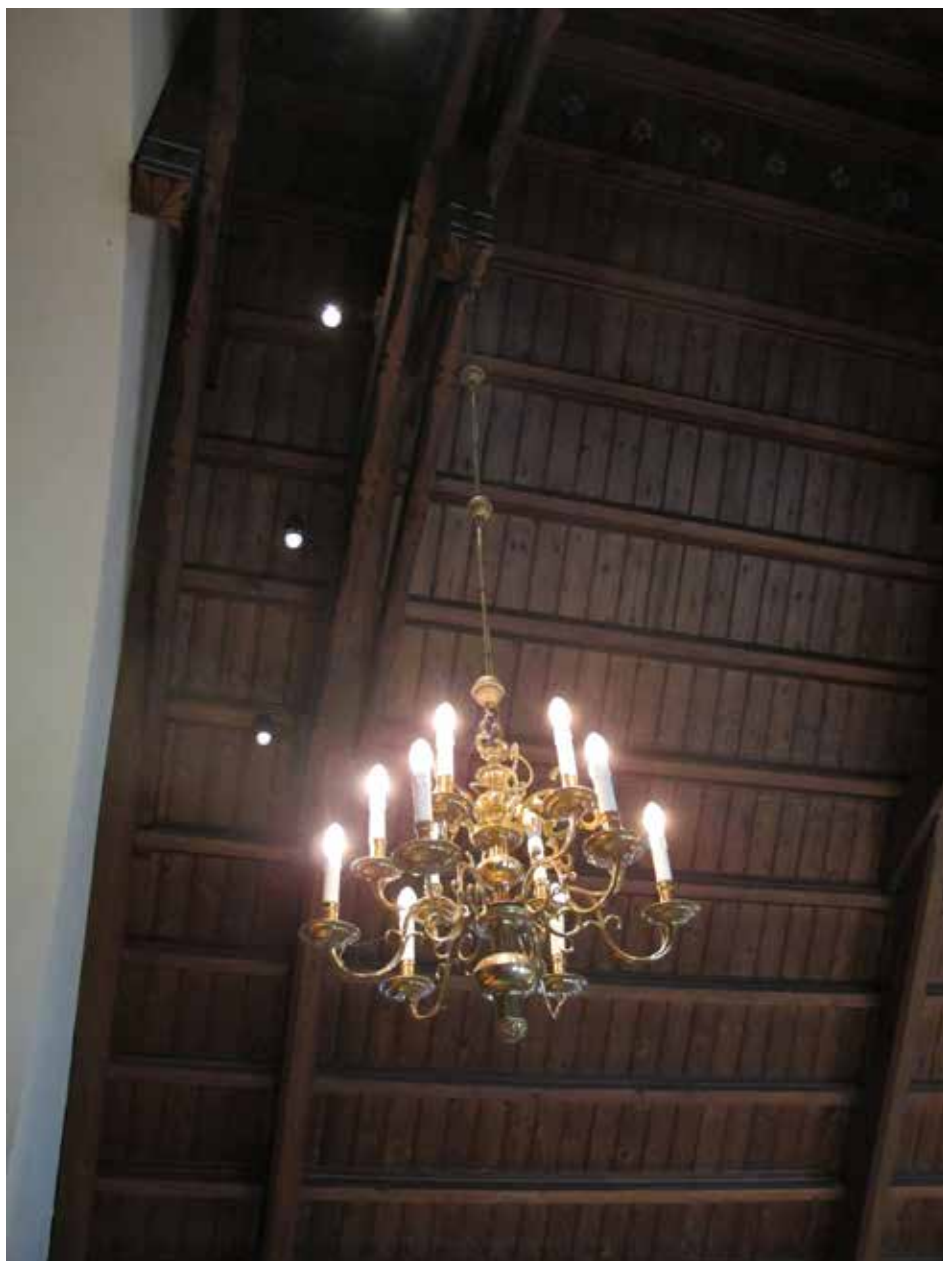
**Fig. 21.** Övre bilden. Belysningsskenan på plats. LP\_2014\_00222.

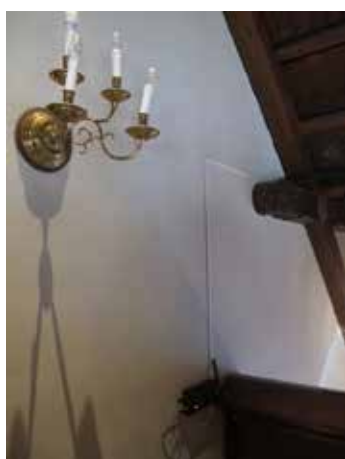
**Fig. 22.** Eldragningen dold bakom en vit list vid räcket på orgelläktarens norra sida. LP\_2014\_00223.

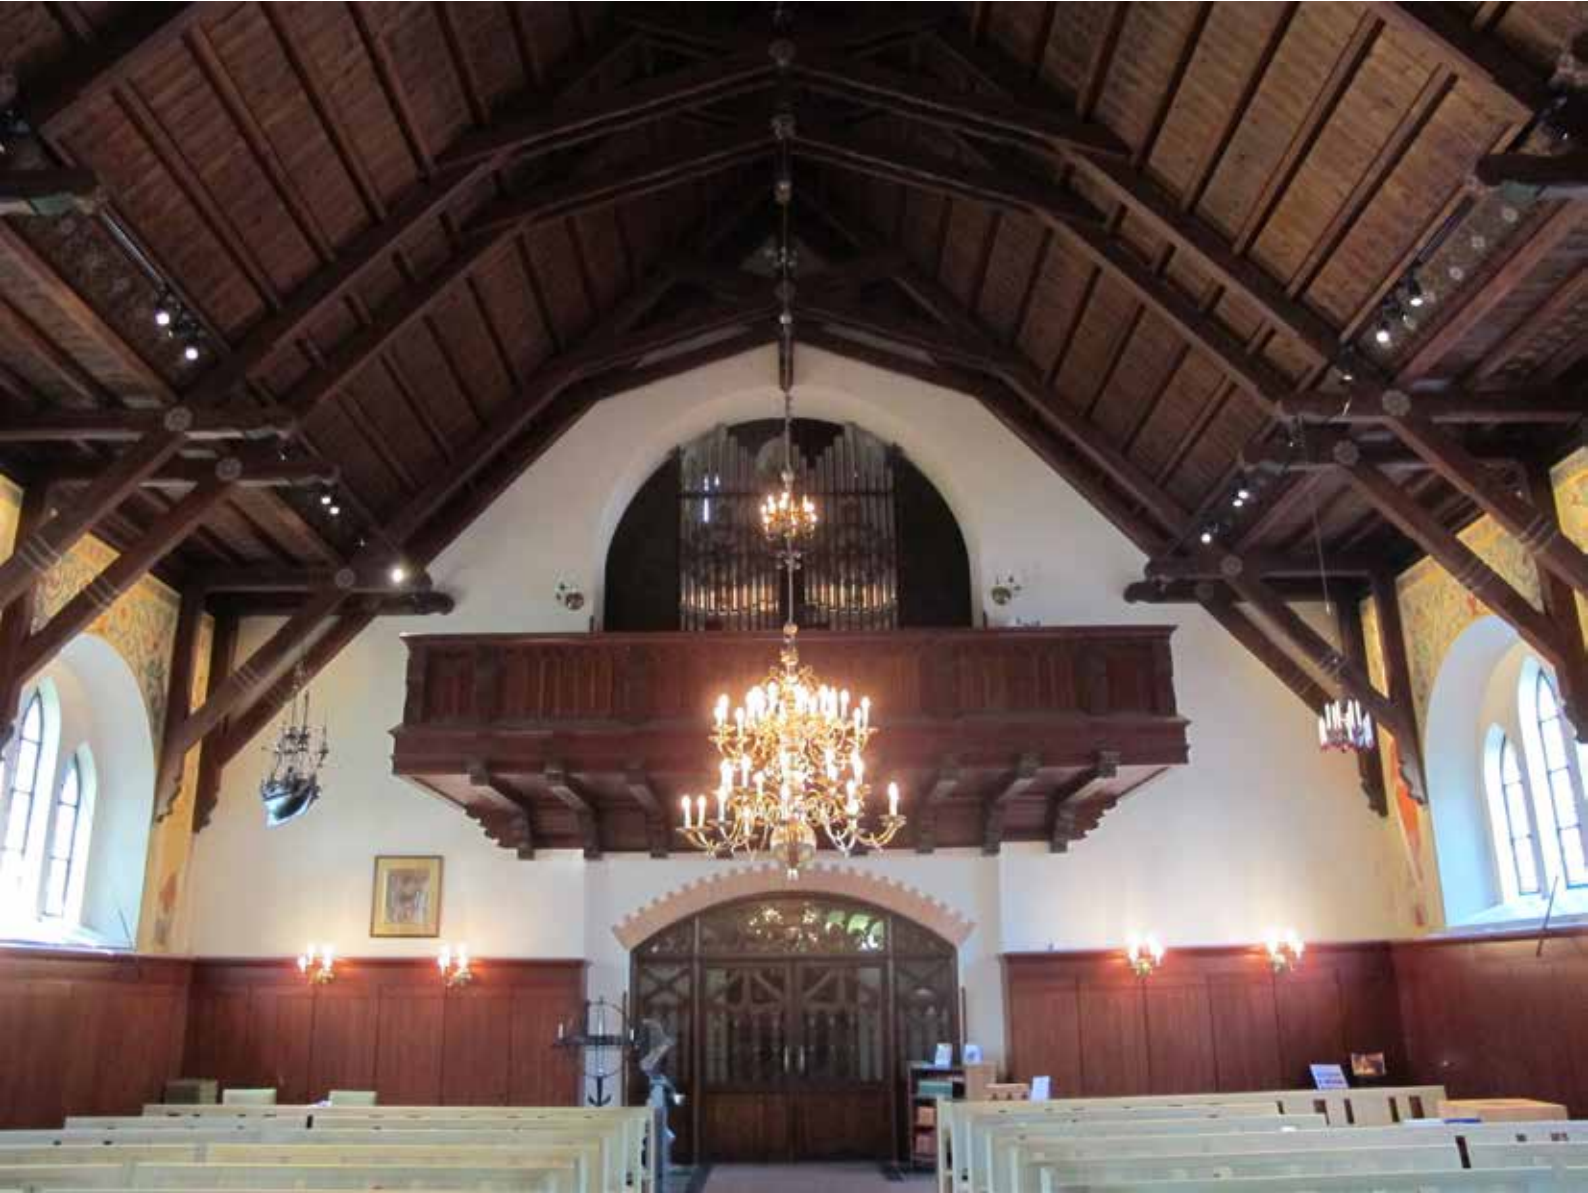
**Fig. 23.** Takstolen sedd från långhuset innan renoveringen. LP\_2014\_00221.
