## Nacka kyrka

### Rapport 2014:28

**Antikvarisk medverkan vid interiör omgestaltung  
i Nacka kyrka och församlingshem.**

Nacka socken,  
Nacka kommun,  
Södermanland.

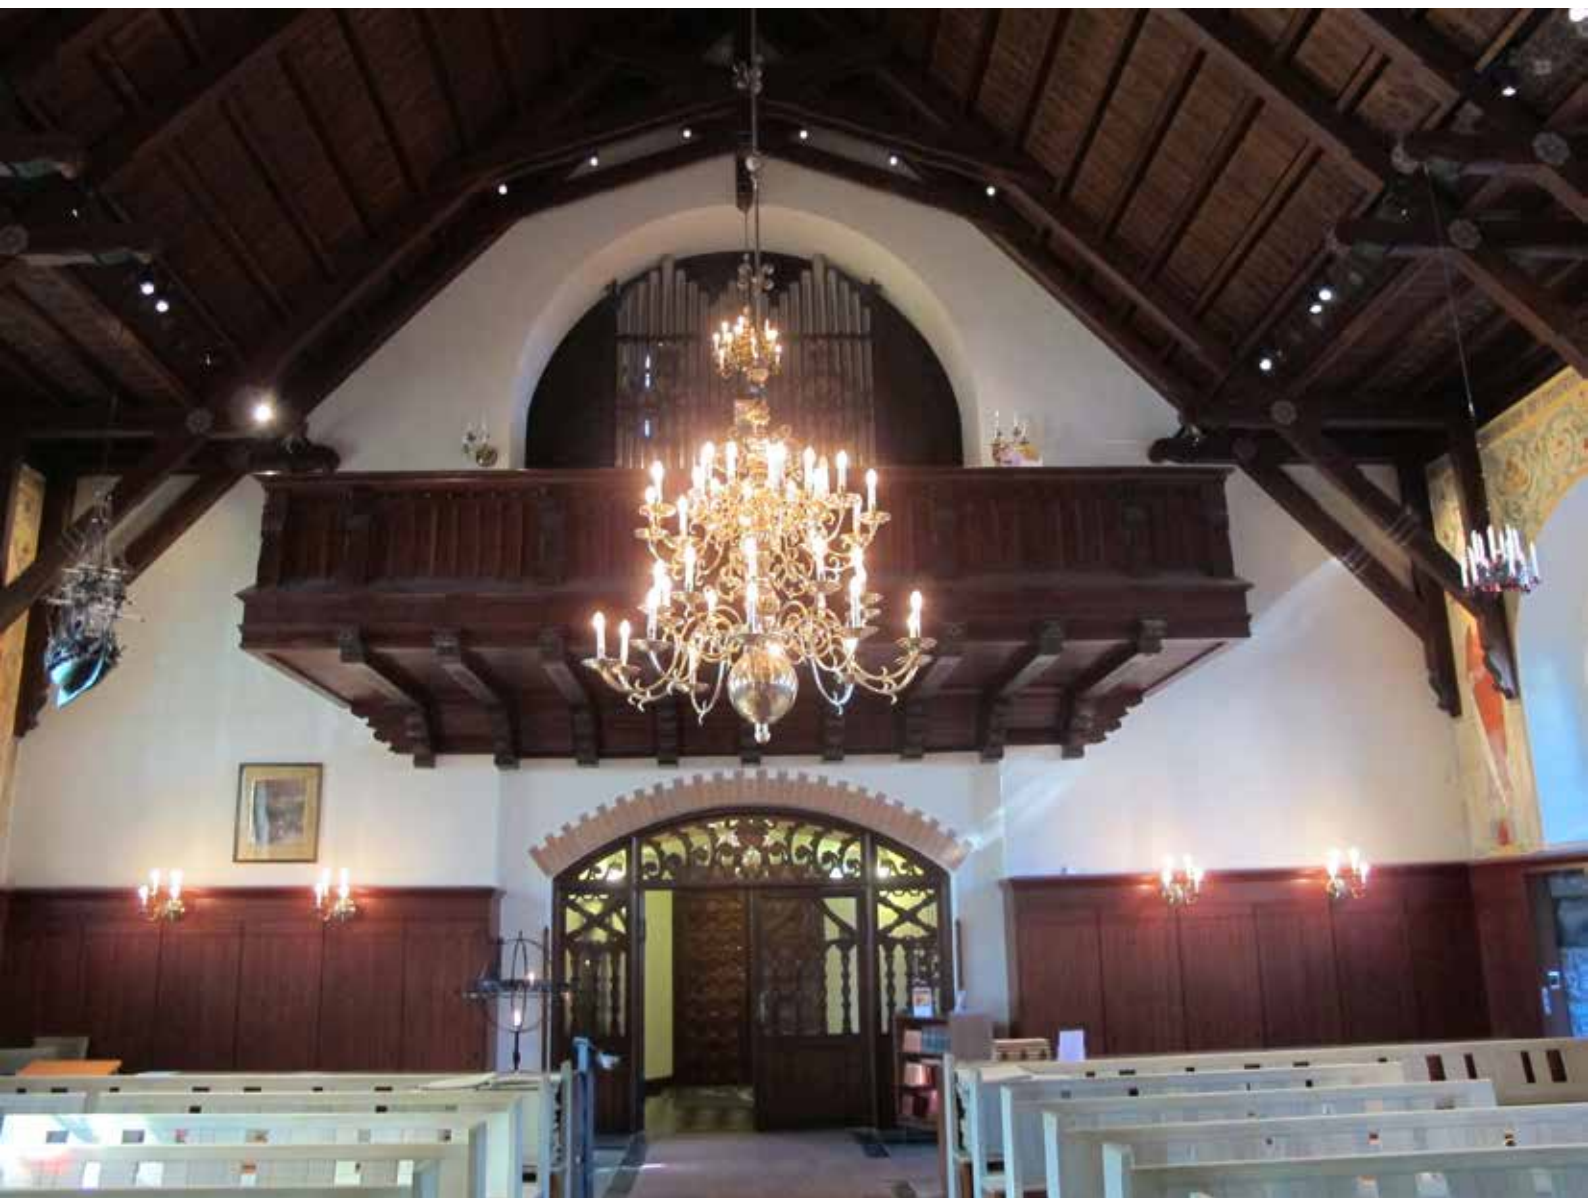
**Fig. 24.** Takstolen med belysning sedd från långhuset efter renoveringen. LP\_2014\_00224.

Omgestaltningen av församlingshemmet resulterade i ett förnyat utseende med förnyade funktioner. Åtgärderna var väl anpassade till byggnadens arkitektoniska karaktär och resultatet blev smakfullt. Den antikvariska bedömningen av ingreppet i takstolen är att det inte kunde utföras utan att i någon mån skada takstolen, men att helhetsintrycket av kyrkorummet med den här typen av dold belysning blev fint. Eftersom takstolen tidigare fungerat som fästankordning för en ljusskena var heller inte ingreppet orimligt.

Takstolen i Nacka kyrka är öppen och bemålad och snidad, samt grundlaserad i brunt. Under arbetet togs beslut om att återplacera ljuskällor i den näst sista takstolen, vilket utfördes relativt varsamt. Ljuskällorna placerades så att de inte verkade bländande. Det fanns redan armatur längs med kyrkorummet, från kor till orgelläktare, sparsamt fästad i de korta bindbjälkarna. Denna kompletterades på samma sätt, med samma sorts installation, i takstolen näst längst bak vid orgelläktaren, för att kunna ta bort annan lös punktbelysning. Det har funnits armatur längs den näst sista takstolen i ett tidigare skede, men den togs bort vid en tidigare restaurering, troligen en utförd på 2000-talets början av AIX arkitekter. Den nya armaturlisten bestod av halogenlampor halvt dolda bakom takstolen. Den nya belysningen är avsedd underlätta för musikerna på orgelläktaren, samt svagt belysa orgeln.
