Begravningskapellet, Gustavsbergs kyrkogård

Antikvarisk medverkan vid reparation av taket, Gustavsbergs
begravningskapell, Gustavsbergs socken, Värmdö kommun
Uppland

Gunilla Nilsson/Lisa Sundström
Rapport 2011:21

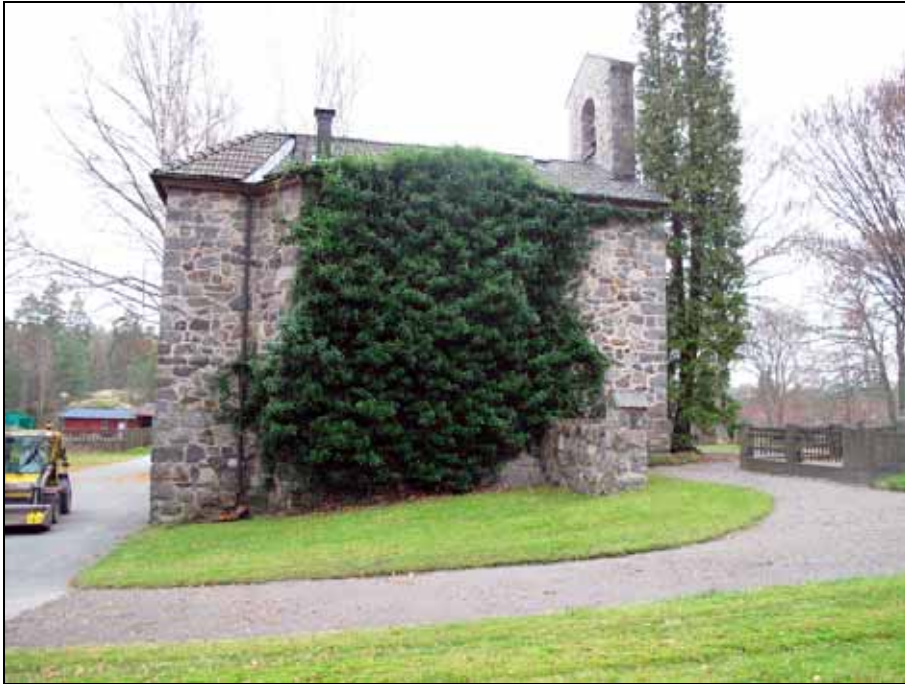
Kapellet från norr med murgröna som täcker fasaden och växer över takfoten. Foto: Gunilla Nilsson, november 2009

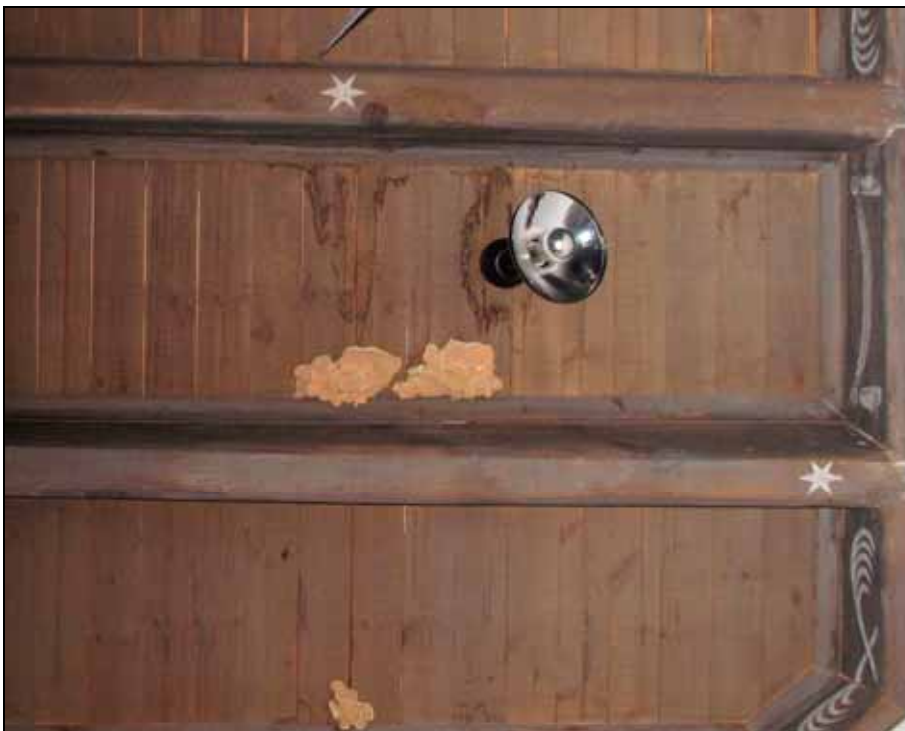
Fuktskada och svampangrepp av källarkantarell i kapellets innertak. Foto: Gunilla Nilsson, november 2009.

Vid besiktning i november 2009 upptäcktes svampkroppar i kappellets innertak. Även fuktfläckar syntes i taket. Svampkroppen har analyserats och bestämts som Källarkantarell (*Paxillus panuoides*). Svampen är beroende av fukt och växer på och bryter ner virke. För att åtgärda skadan som beror på takläckage har långhusets yttertak lagts om. Med start på norra sidan har tegelpannorna försiktigt plockats bort. Läkt och takpapp har rivits. Takpanelen av ospontat virke har ersatts med nytt virke vid behov. Så har skett i den nordvästligaste delen av takfallet. Ny papp och ny läkt har lagts på och tegelpannorna återlagts. Som virke har använts icke tryckimpregnerat virke med undantag för den nedersta läkten ovan murkrönet. Taket har mot gavelröstets baksida tätats som tidigare.

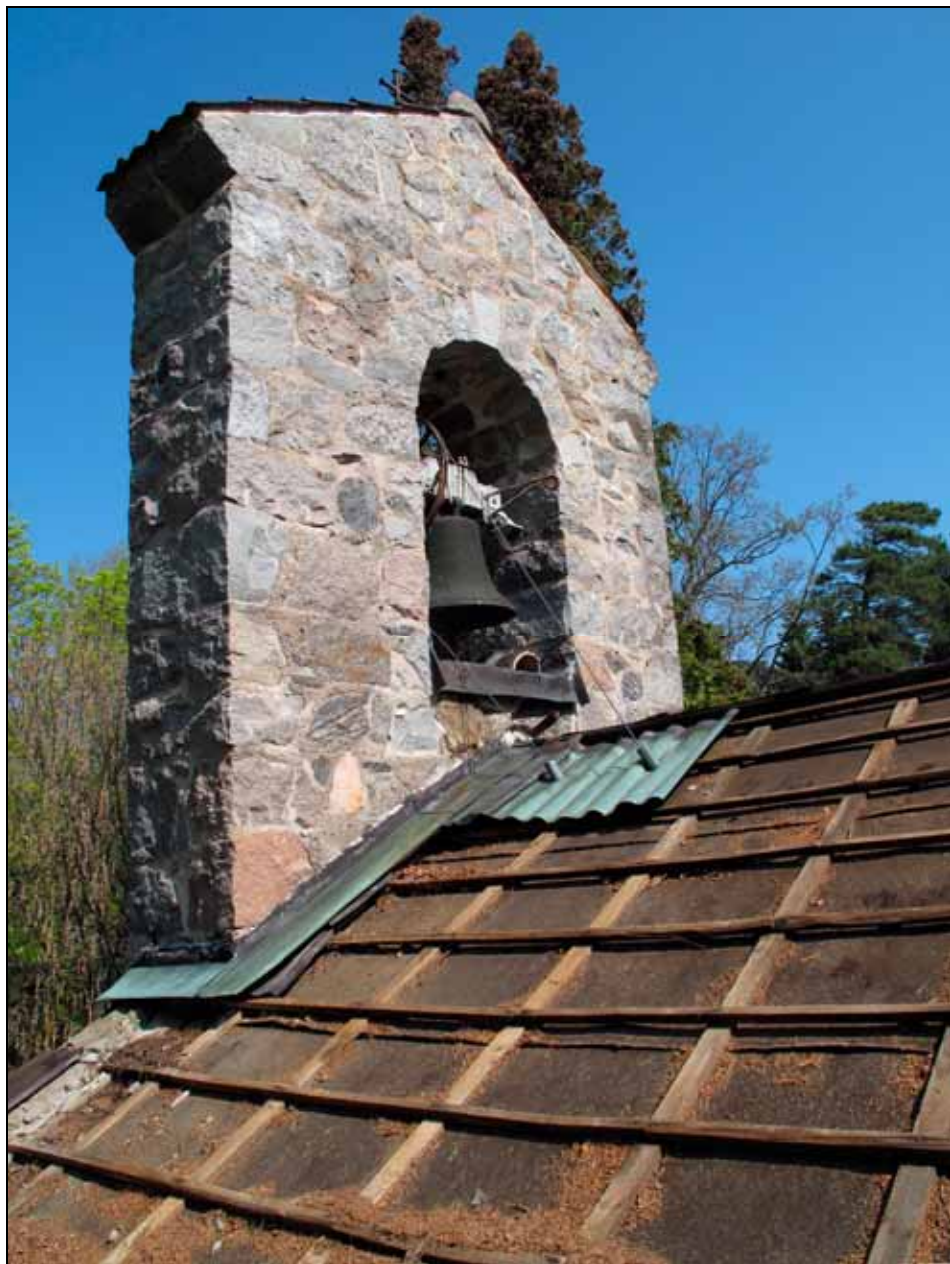
Takteglet plockades ned omläggning av papp och läkt. Foto: Gunilla Nilsson.

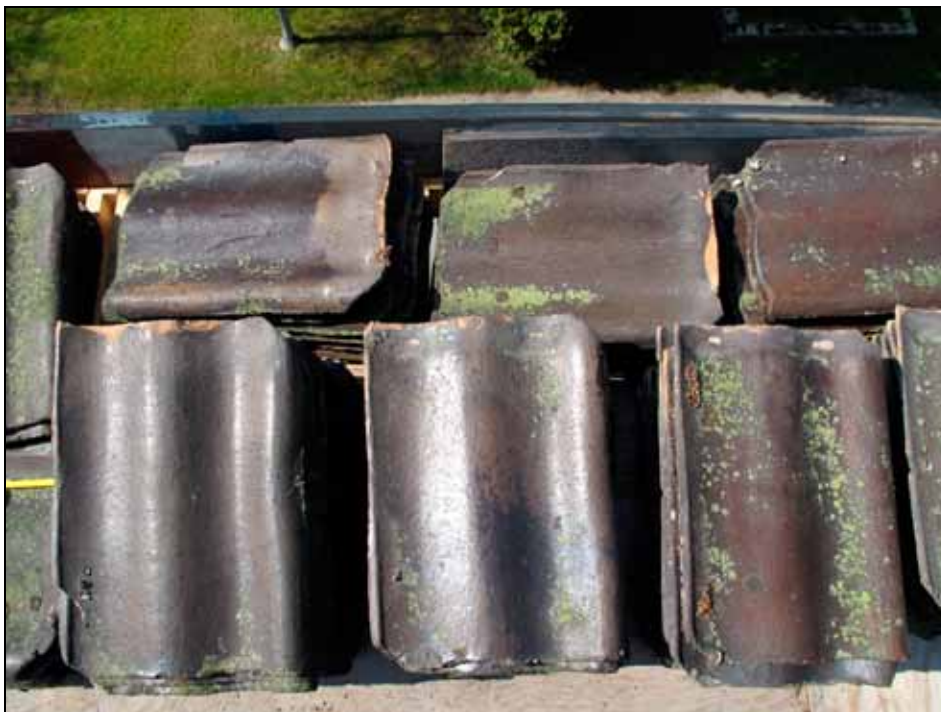
Twåkupigt lertegel tillverkat lokalt. Foto: Gunilla Nilsson.

Lufttossar har fällts in takpanelen på fem platser på norrsidan och lika många på södra sidan. Tegelpannor har kompletterats med pannor lika befintliga bevarade i kapellet.

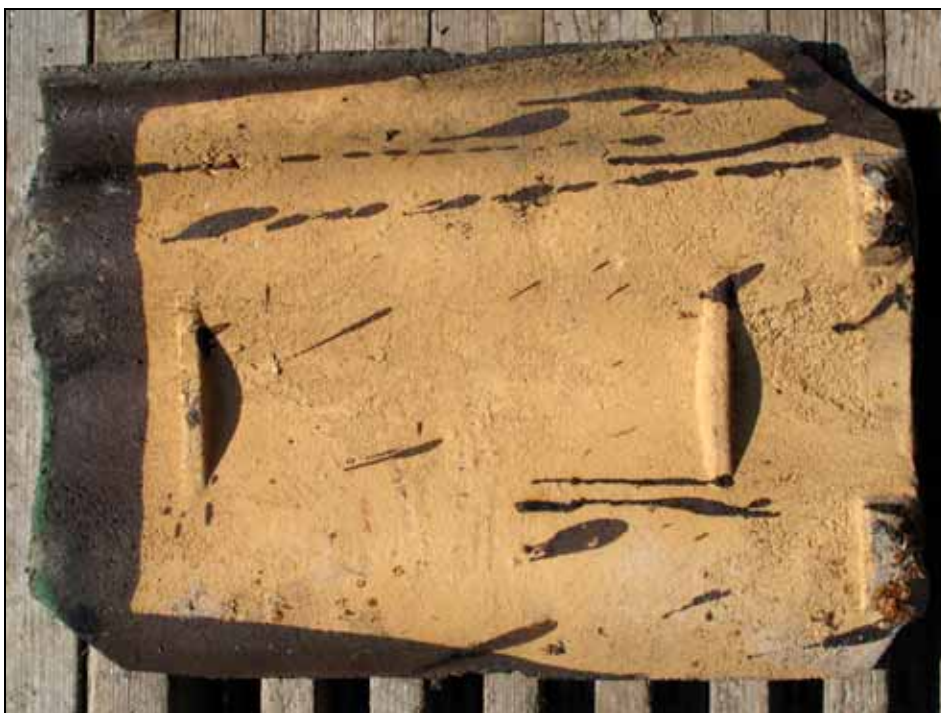
Tegelpannornas undersida. Foto: Gunilla Nilsson.

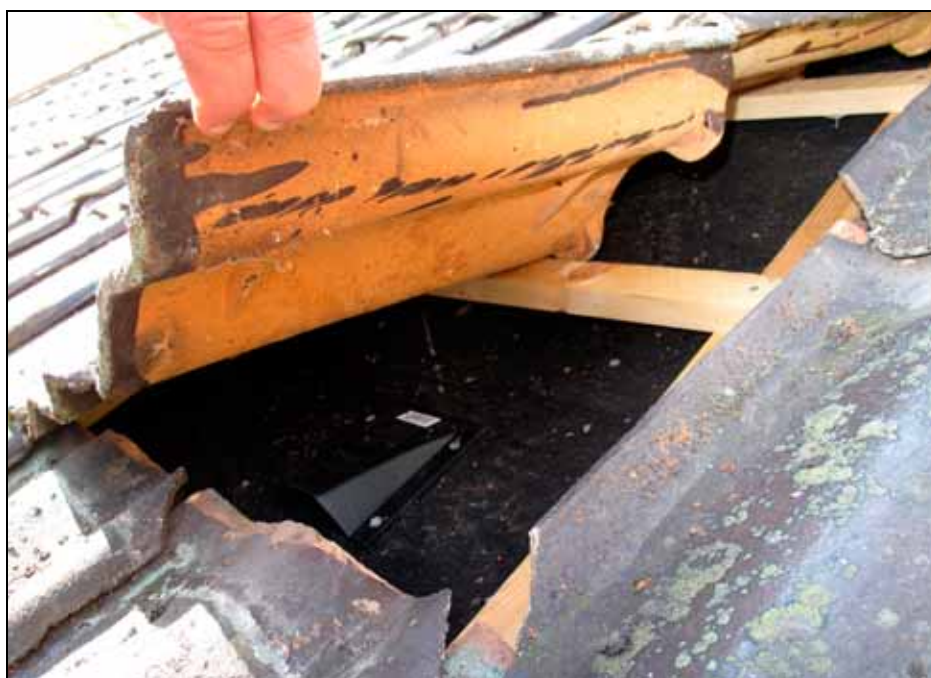
Lufttossar har fällts in i takpanelen. Foto: Gunilla Nilsson.
