RAPPORT 2013:11

# ROSLAGS-KULLA KYRKA

Antikvarisk medverkan vid ommålning av fasad, Roslags-Kulla kyrka,  
Roslags-Kulla socken, Österåkers kommun, Uppland.

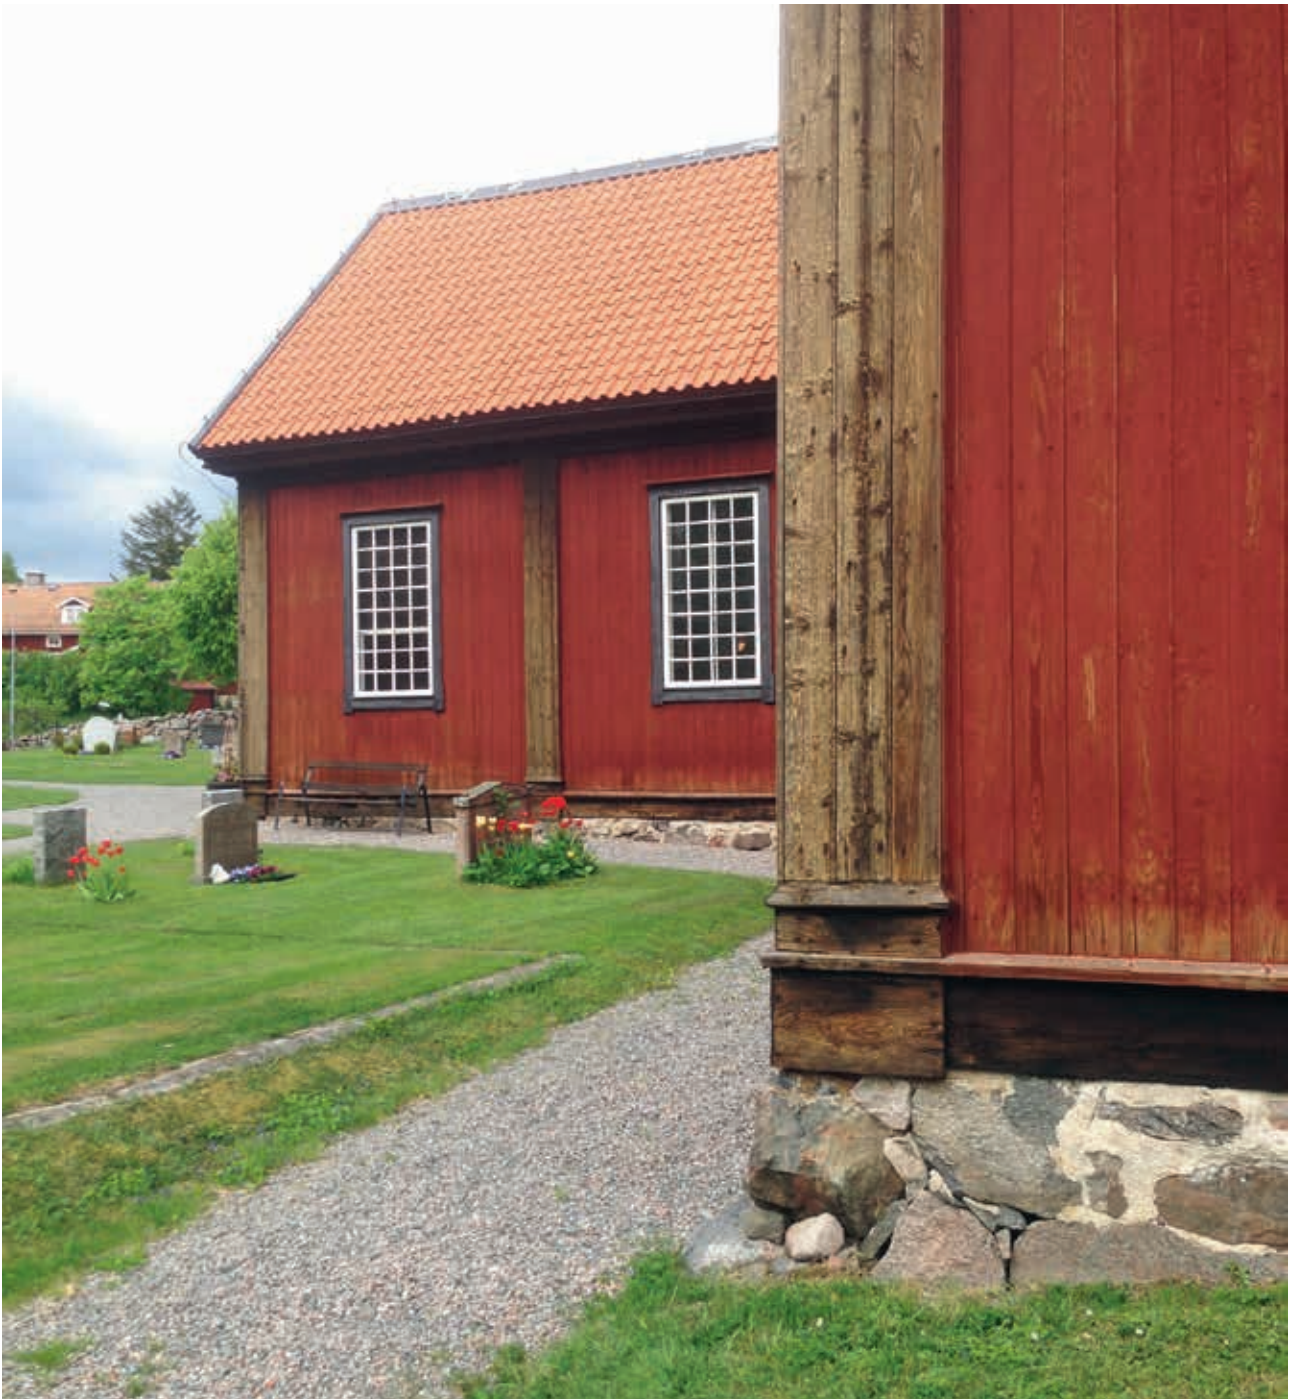
LP 201300540. Kyrkans sydsida innan ommålningen.

Fasaden sopades ren från den pudriga rödfärgen och grundades sedan med utspädd rödfärg i ett lager. På detta ströks fasaden lika befintlig, med rödtjära i ett lager. Den rödtjära som användes hade ett ljus rödfärgspigment och kom från Stig Björklunds Rödtjära i Bromma, en traditionell rödtjära som innehåller en blandning av cellulosa och färgpigment från Falu koppargruva. Tjäran är en produkt som utvinns ur trä och har en konserverande effekt.

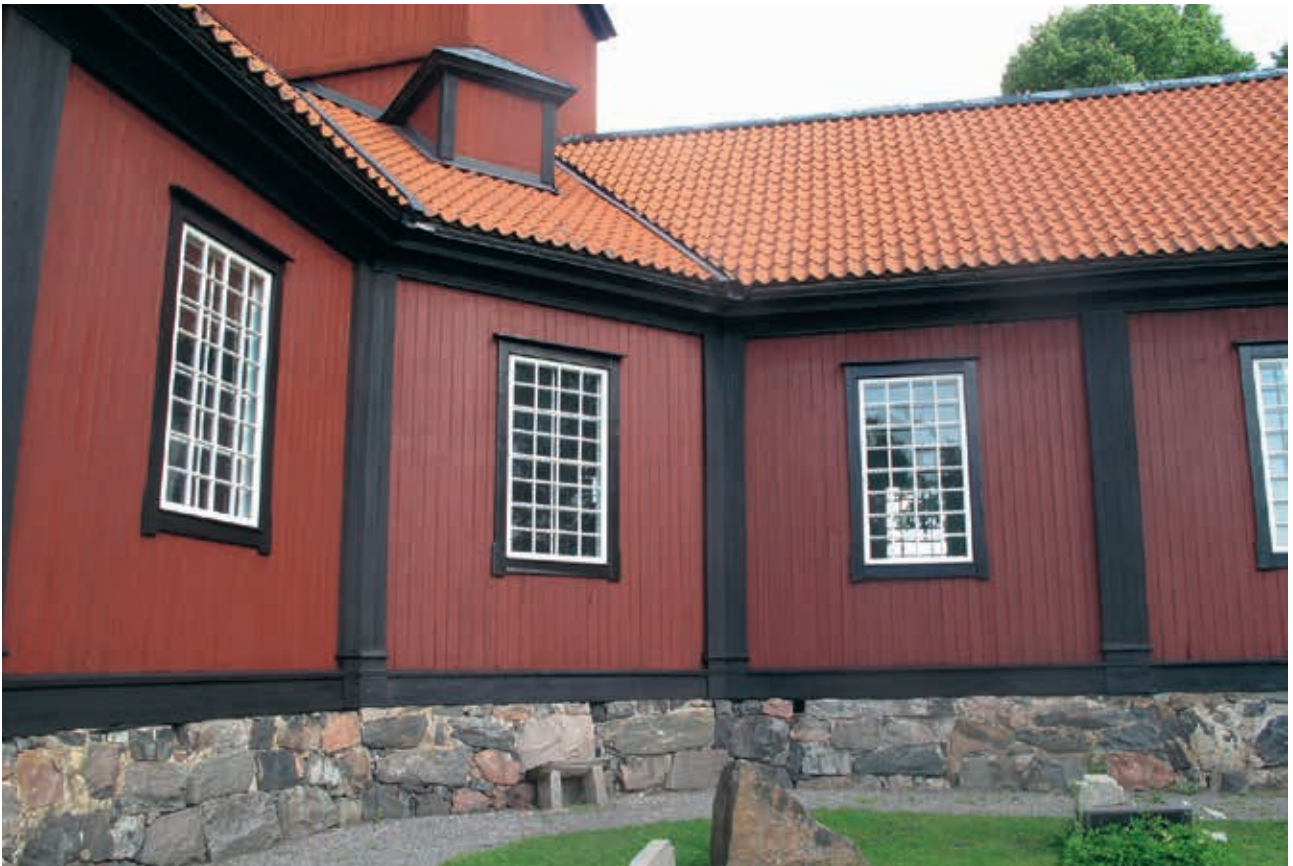
LP 201300541. Kyrkans detaljrikedom syns tydligt efter ommålningen.

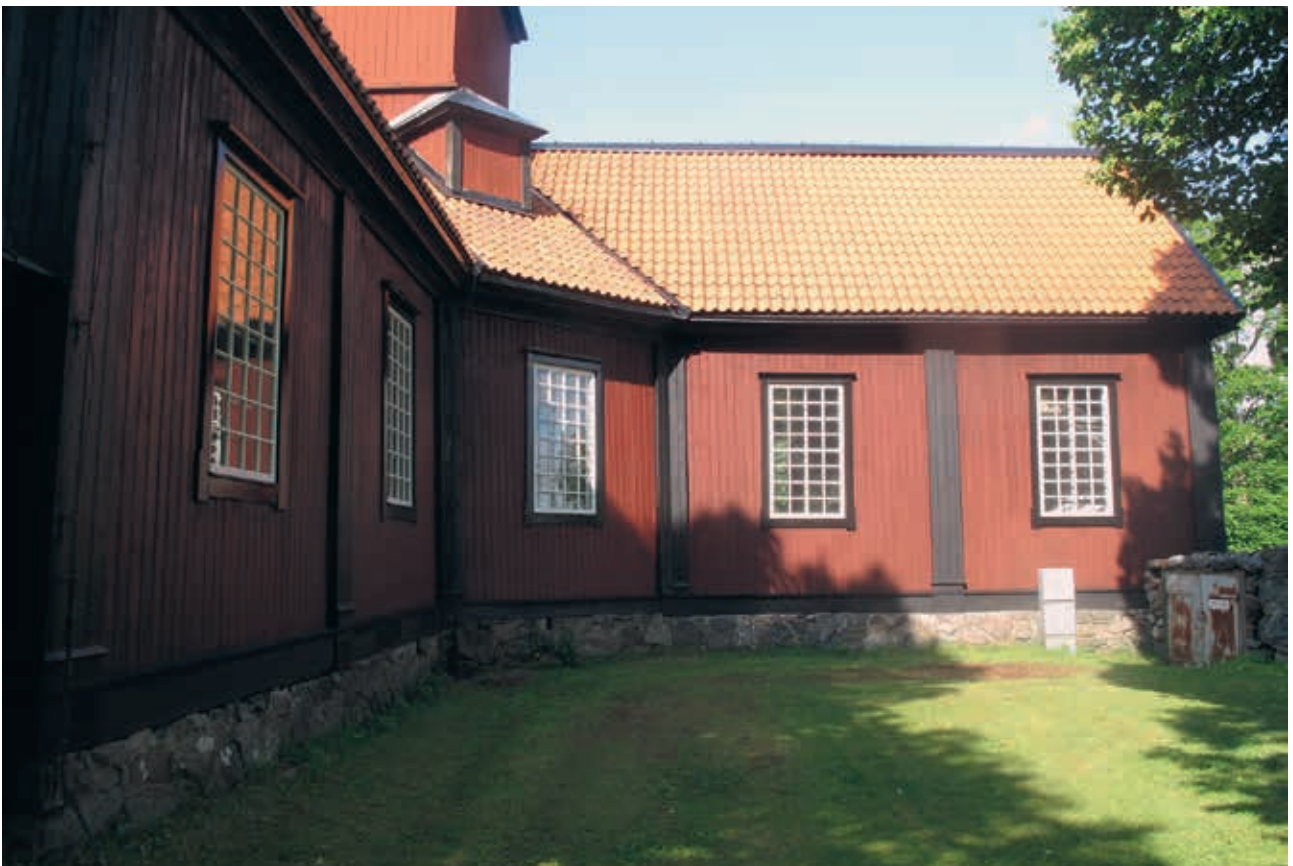
LP 201300542. Norrsidan efter ommålningen, med den fortfarande torkande tjäran.

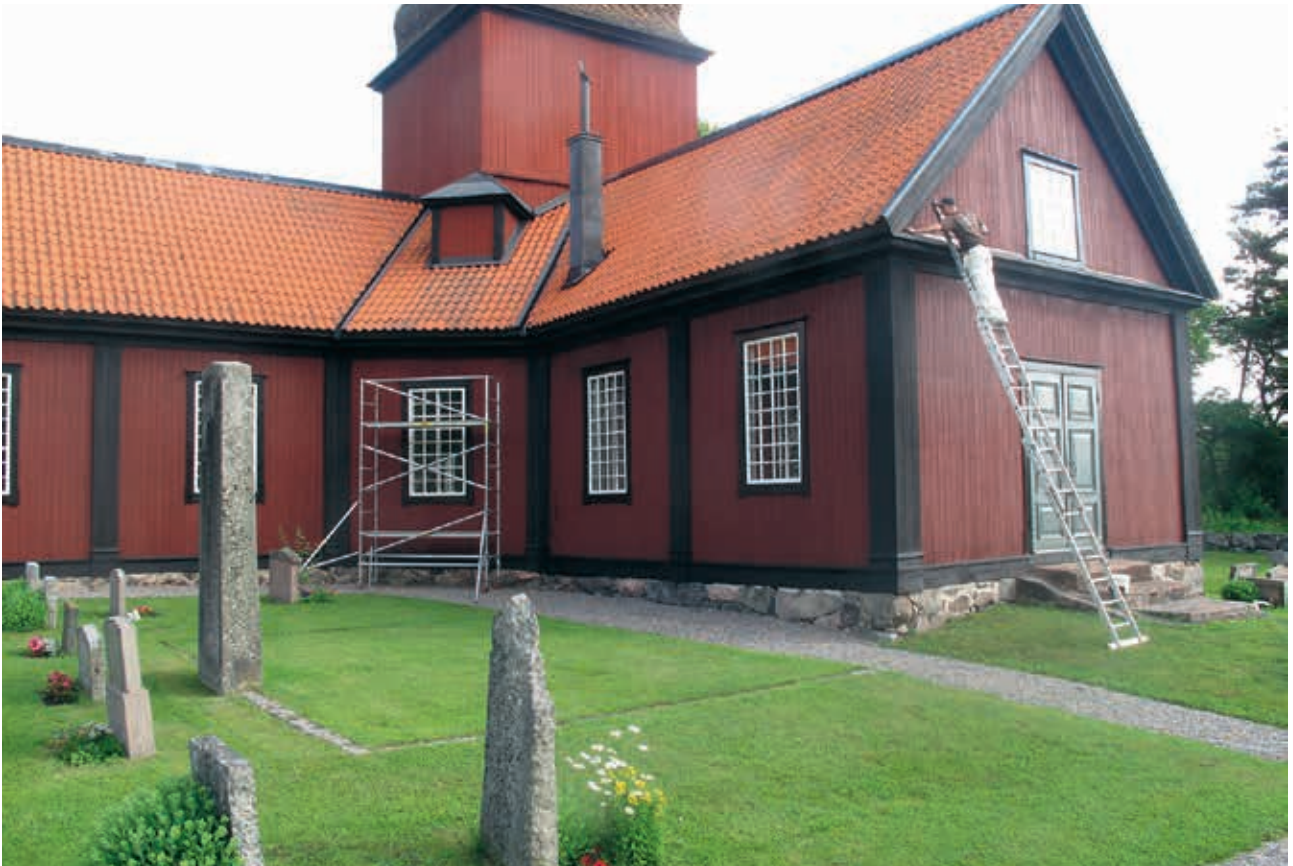
LP 201300543. Kyrkan efter ommålning.

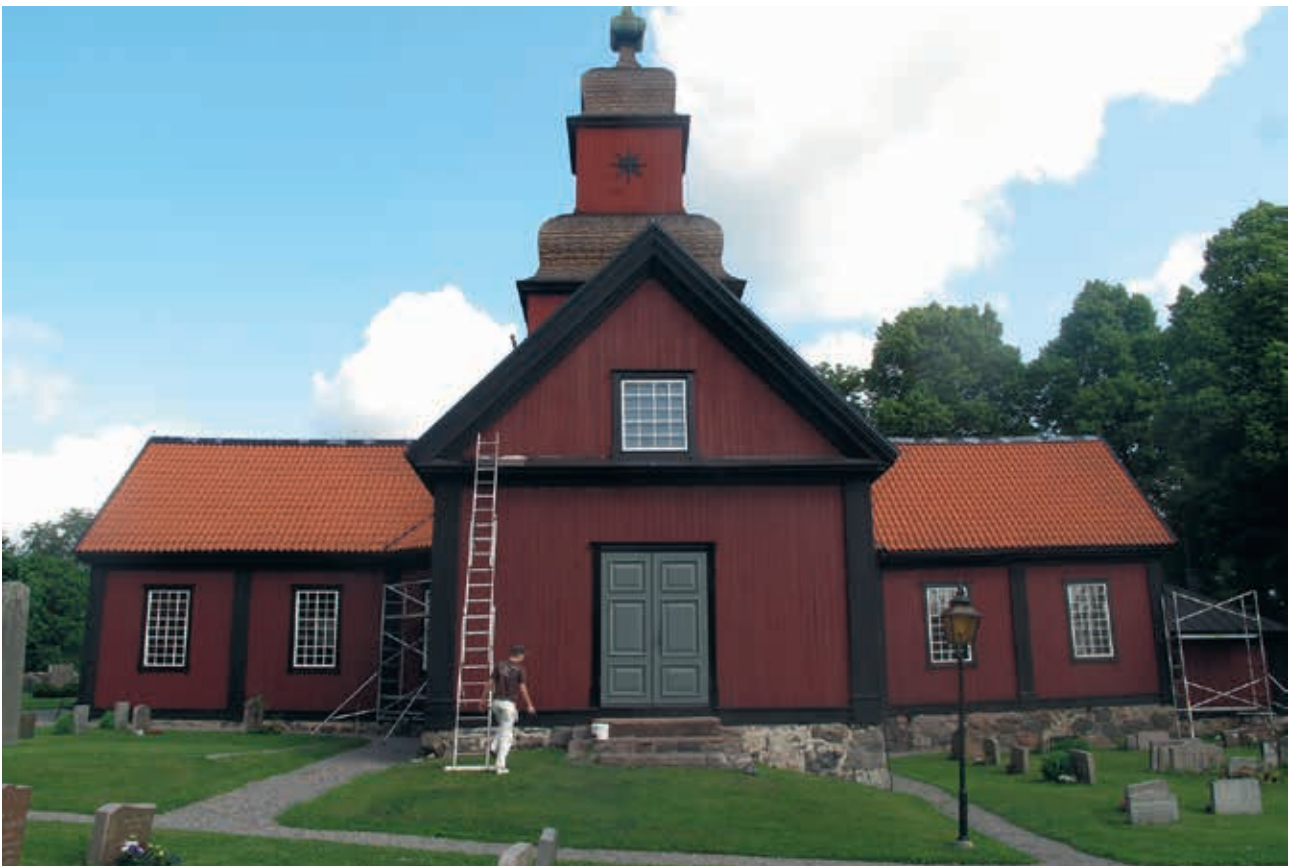
LP 201300544. Kyrkan i sin helhet från söder efter ommålningen.

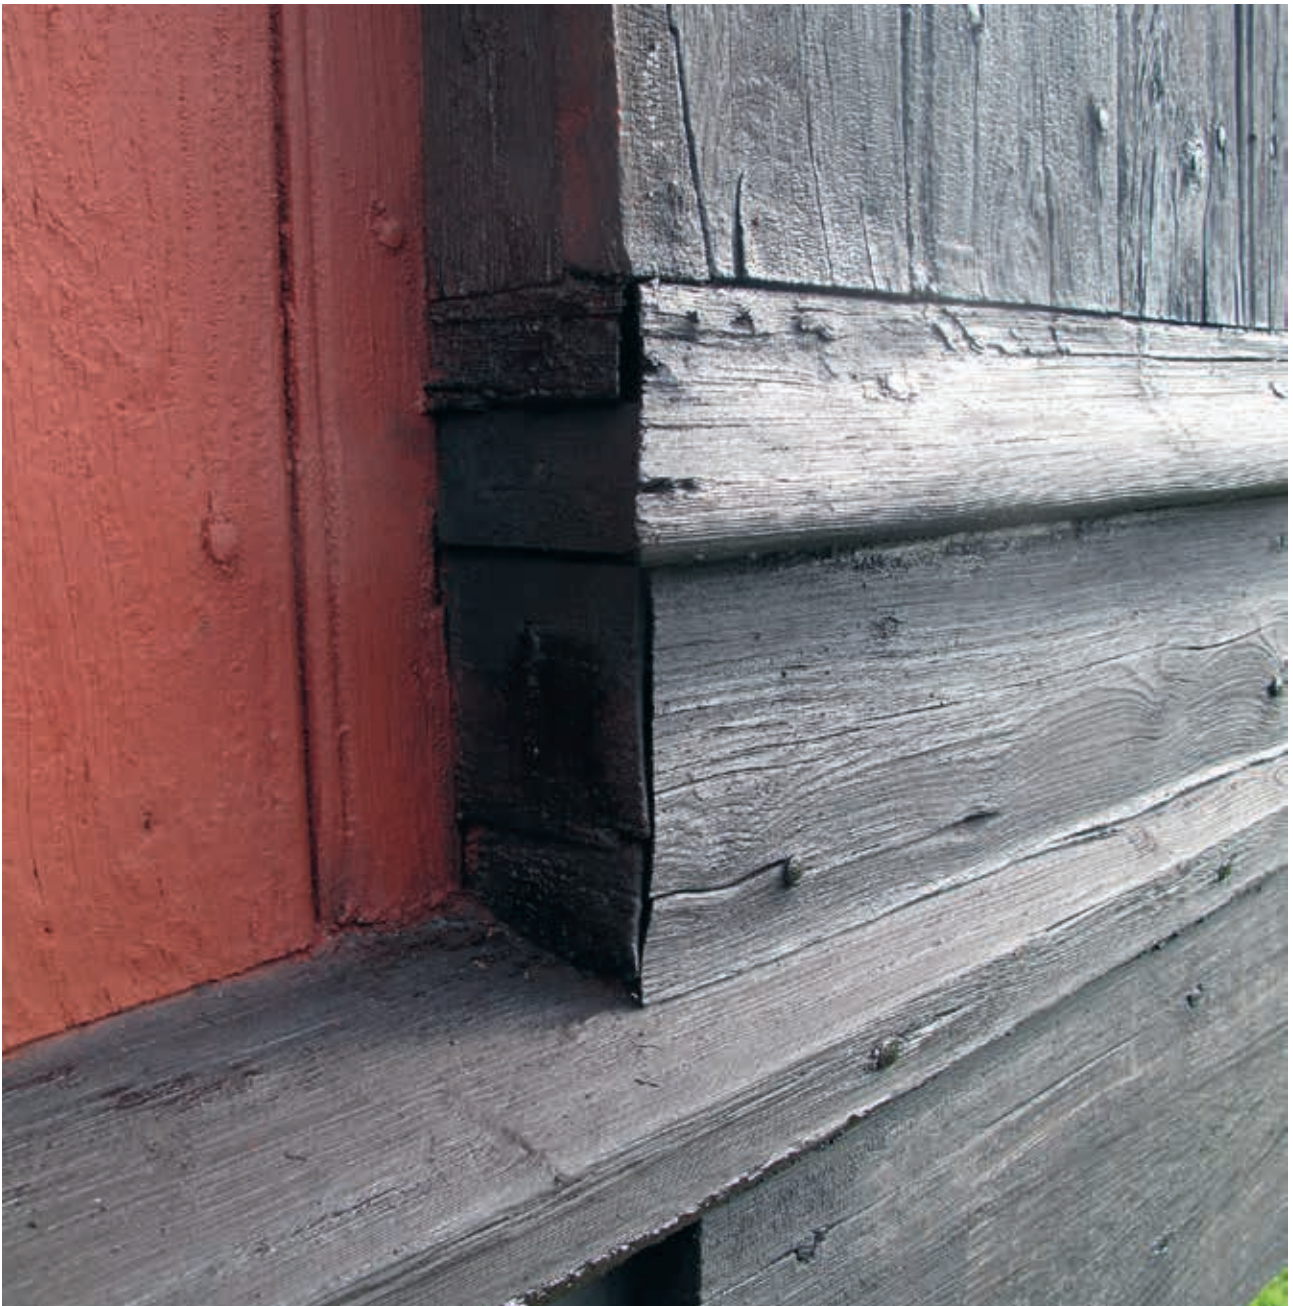
LP 201300545. Lagad detalj på pilasterns nederdel på den södra korsarmen samt offerbrädans möte med pilastern.

I de svarta omfattningarna, takfoten, knutarna, pilastrarna, fotbrädorna och offerbrädorna, användes svärtad tjära. Partierna målades med kimrök, ett svart pigment som tillsattes till tjäran. Till kimröken användes ett svart Falupigment. Alla svarta element behandlades på samma sätt som fasaden, de borstades rena och skrapades på de ställen där det var nödvändigt. Uppe under takfoten, där färgen satt hårdare och hade droppat sig, fick någon färg sitta kvar. Materialet grundades med uttunnad rödfärg. Efter det tjärströks ytorna. De utskjutande offerbrädorna belägna under fotbrädorna målades svarta istället för röda, som de tidigare var, vilket gjorde mötet mellan pilaster och offerbräda mer tilltalande.

Den diagonala offerbrädan, strax under fotbrädan ovanför kyrkans sockel var innan ommålningen rödfärgad. Vid ifrågavarande ommålning svartfärgades den istället, vilket fick offerbrädan att bättre överensstämma med pilastrarnas avslut där de båda möts, och de tidigare var olikfärgade. Halva kyrkan, norrsidan, har för övrigt nyare offerbrädor än sydsidan. En liten trädetalj kompletterades längst ner i den högra pilastern på sydsidan. Biten rekonstruerades inte vid detta tillfälle, utan istället sattes en enkel träbit i hålet för att täcka öppningen och målades in. Resultatet blev osynligt. I dörren på samma sida fanns en bred springa, vilken lagades med en träbit. Resterande sprickor läts vara samt ifogades med enbart linoljekitt.

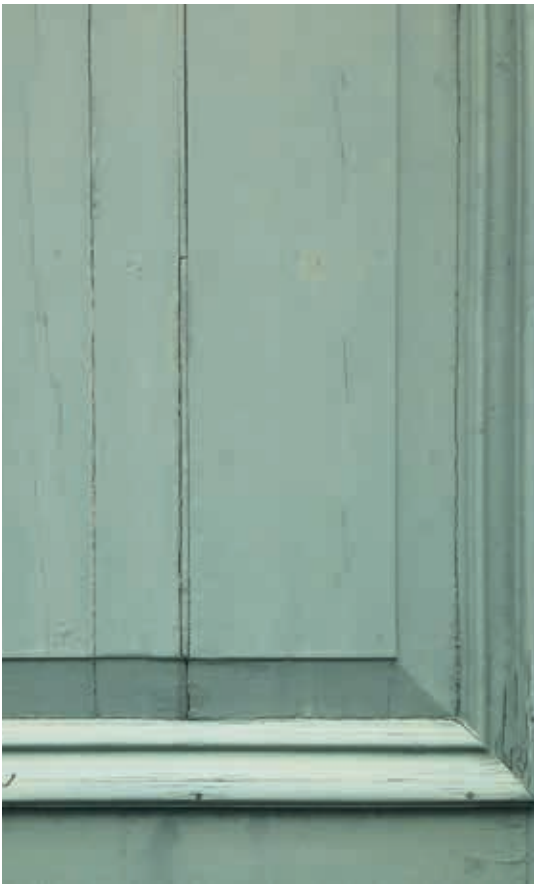
**LP 201300546. Dörren på sydsidan innan ommålning.**

De tre dörrarna hade innan ommålning en blågrön (med inslag av lingrön) färgnyans som var nedblekt. Med hjälp av linoljefärgsprover vid det första byggmötet togs en kulör fram av länsmuseet som låg mycket nära den befintliga. Nyansen hade aningen mer blått pigment i sig, för att komma närmare kulörens originalton. Efter en inskanning av befintlig nedblekt färg erhöles en ganska militärgrön nyans som jämfördes med färgkartan (NCS: S 6005-G50Y). Beslut togs därför att välja linoljefärgsprovet, som ju låg mycket nära den nyans dörrarna ursprungligen hade (NCS: S 6005-B80G). Kulören upplevdes proper och värdig och församlingen samt målaren gav sitt gillande. Som linoljefärgsprov hette färgen Grön Verona Jord och kom från Teknisk Målerikonsult, SOH AB. All färgborttagning skedde för hand, genom skrapning och lite borttagningsmedel. En spegel på den södra dörren hade en djup spricka som lagades med en träbit. Övriga mindre glipor lagades med linoljekitt. Dörrarna var tidigare spacklade och lagade med bl.a. plastic paddingmaterial och speglarna i dörrarna var därav fastspacklade. Förevarande ommålning av dörrarna hade en något enklare renoveringsnivå. Om dörrarna skall totalrestaureras behöver de lämnas in. Dörrarna bemålas med tre lager linoljefärg. Det första lagret linoljefärg ströks med mycket uttunnad färg och det andra lagret med lite mindre tunn färg för att vid den tredje bemålningen strykas med ren linoljefärg.

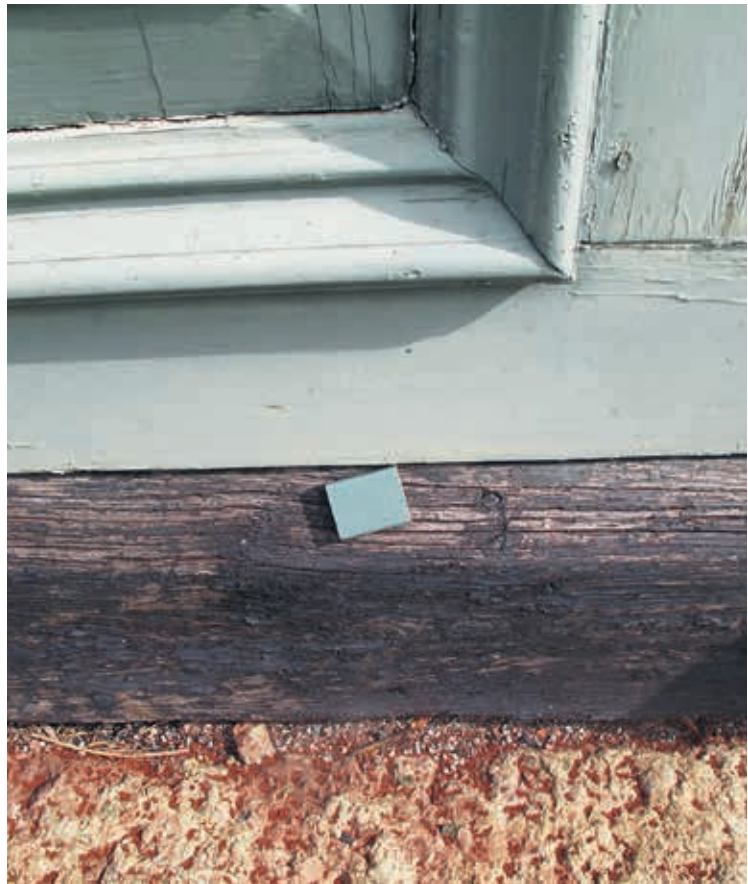
**LP 201300547. Färgprov till dörren på sydsidan, där färgen blivit blekt.**

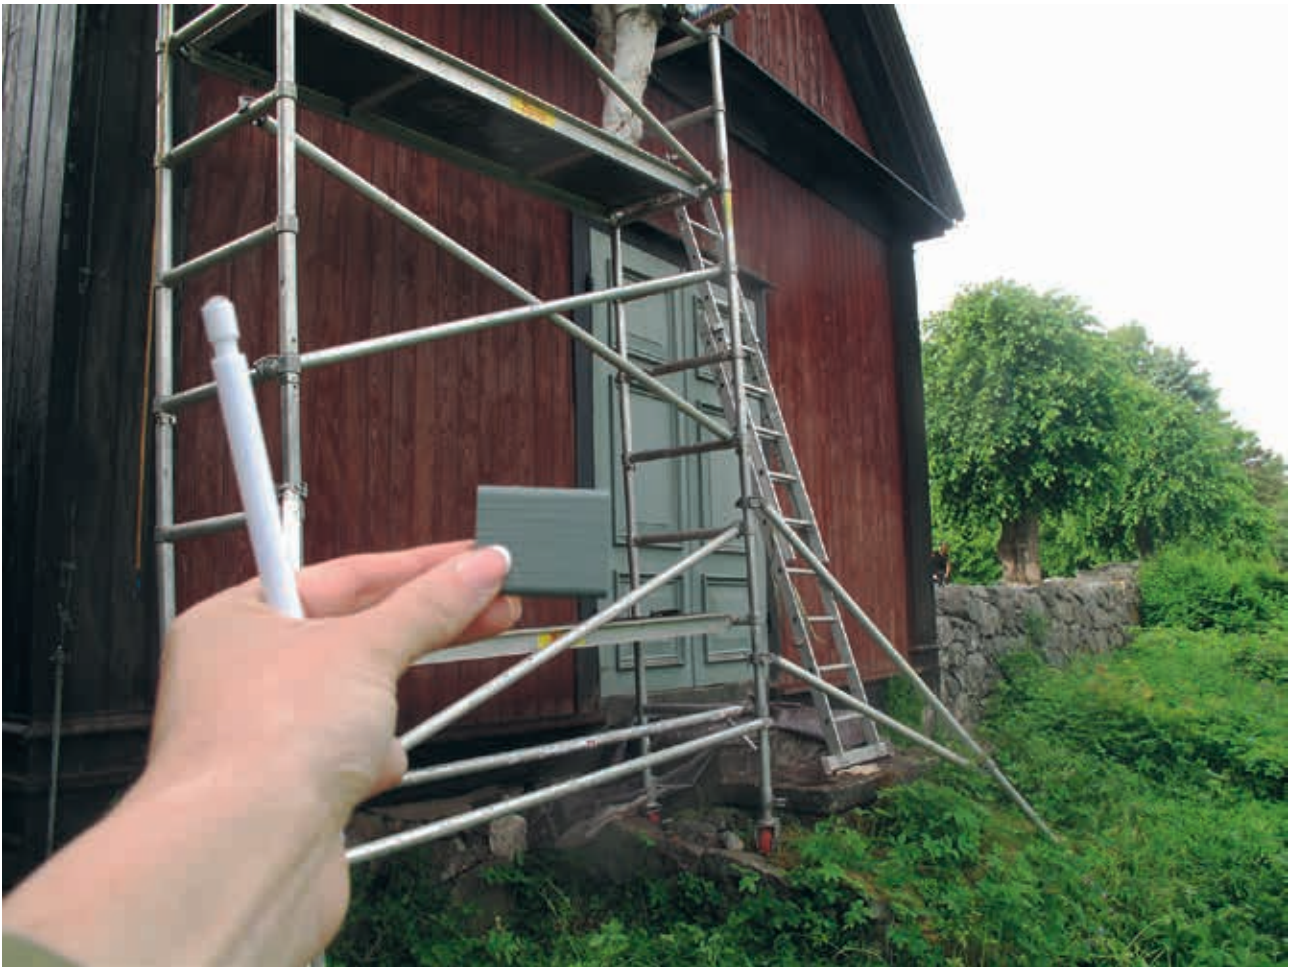
LP 201300548. Färgprov på norrsidan innan ommålning.

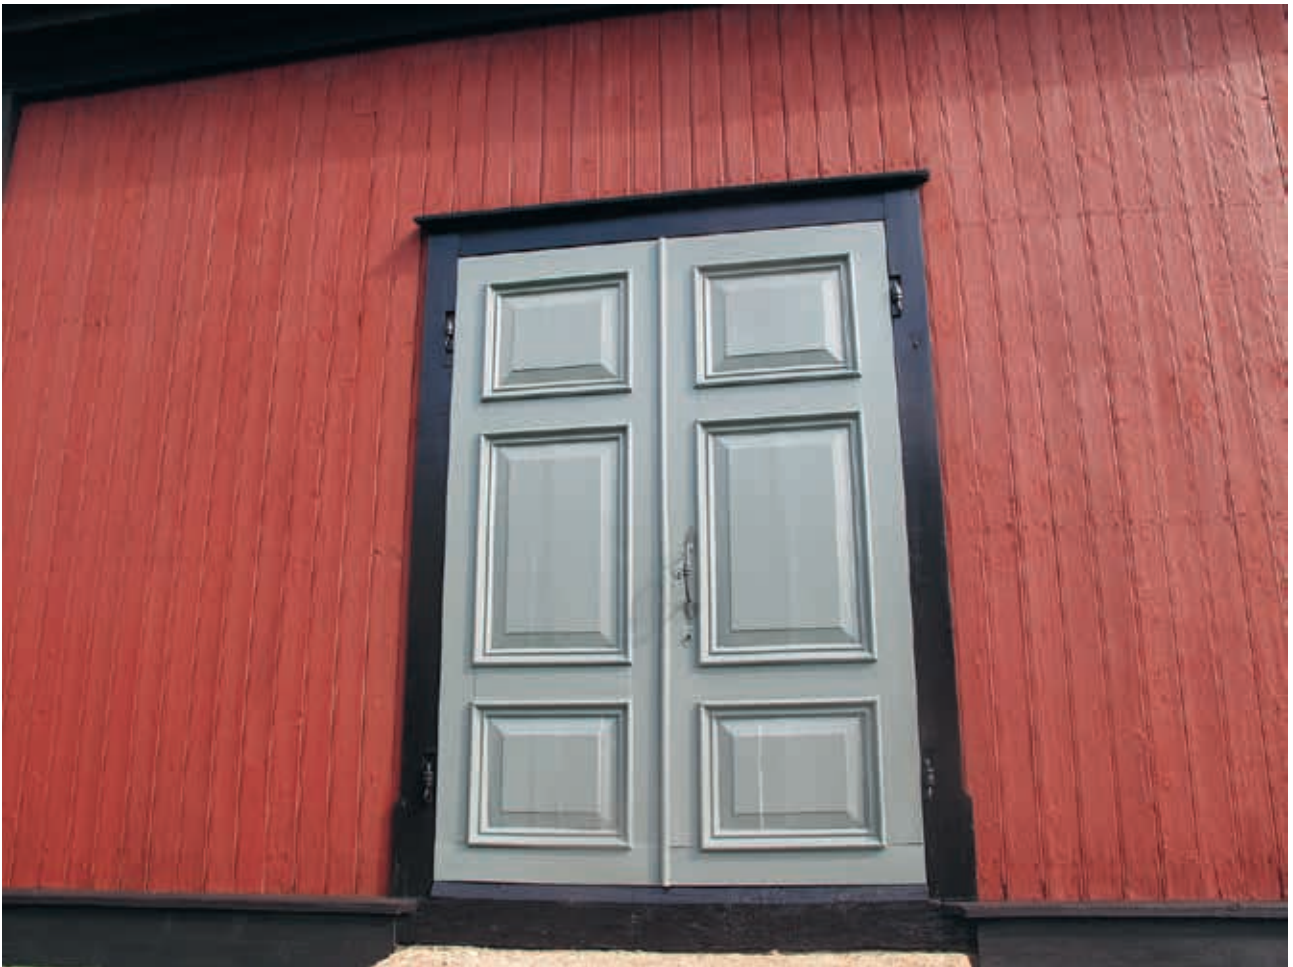
LP 201300549. Dörren på sydsidan efter ommålning och lagning i den mittersta vänstra spegeln samt linoljefärgsmålade dörrfoder.

Till fönsteromfattningarna och dörrfodren användes Engwall och Claessons svarta linoljefärg, Vissa foder upplevdes tidigare ha varit tjärade. Alla fönsterfoder renskrapades och bemålades tre gånger med linoljefärg i Engwall och Claessons järnoxidsvarta. Fönsterfodren ströks också med ett lager rå kallpressad linolja. Fönsterbågarna var sedan tidigare ommålning, 2010, målade med Ottossons linoljefärg.

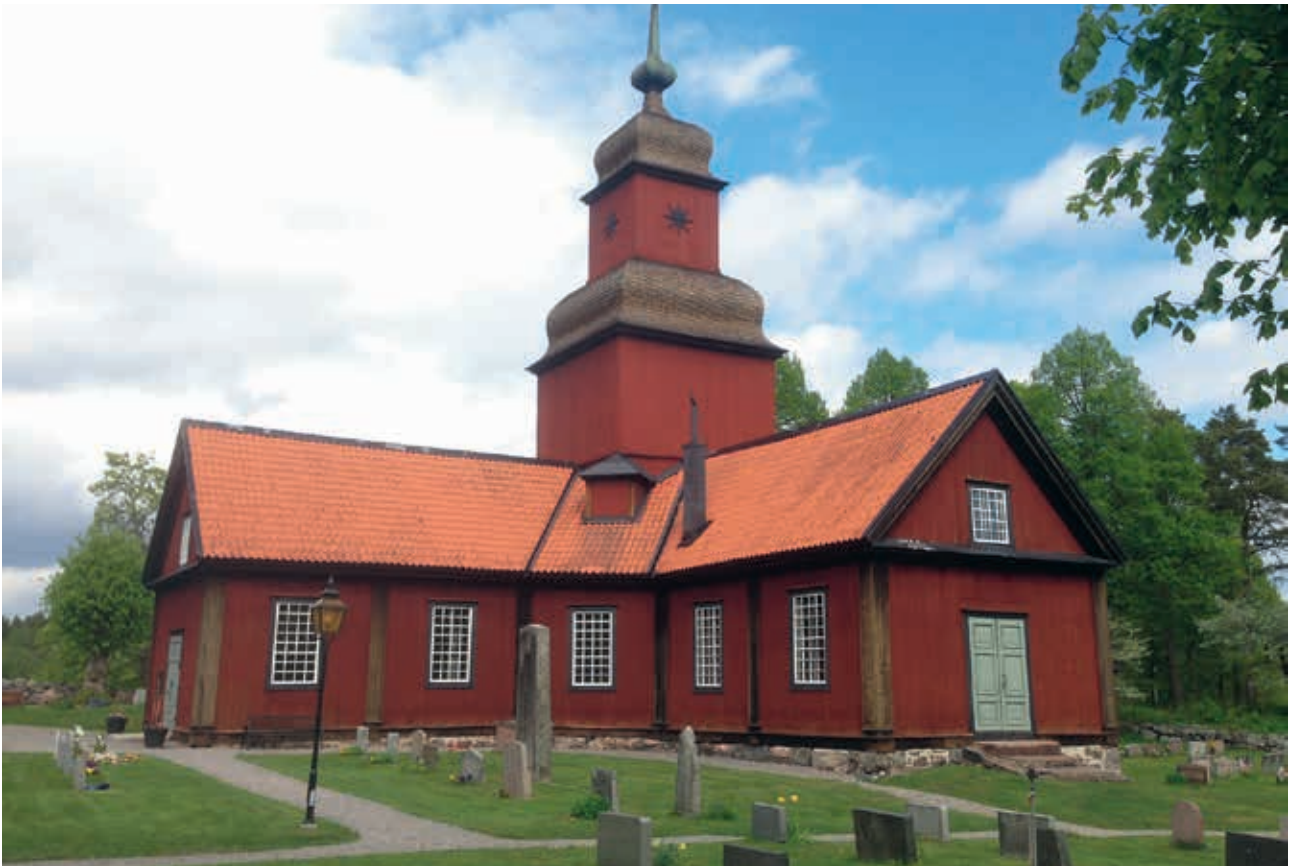
LP 201300550. Kullakyrkan innan ommålningen.

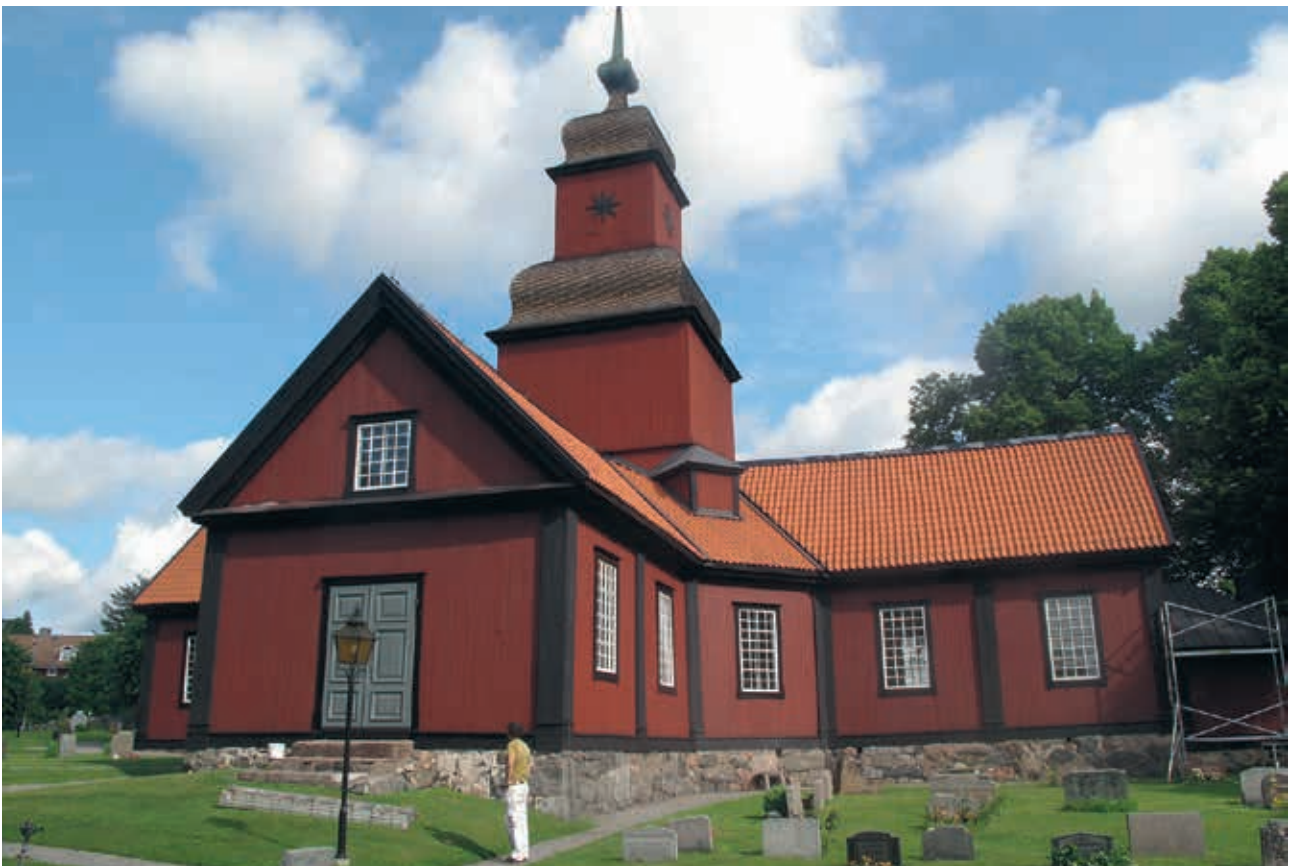
LP 201300551. Kullakyrkan efter ommålningen.
