# Skogsö kapell

Antikvarisk medverkan vid ändring av kyrkobyggnad och utvändig markförändring, Skogsö kapell och kyrkogård, Nacka socken, Nacka kommun, Södermanland

*Gunilla Nilsson/Lisa Sundström*  
Rapport 2011:5

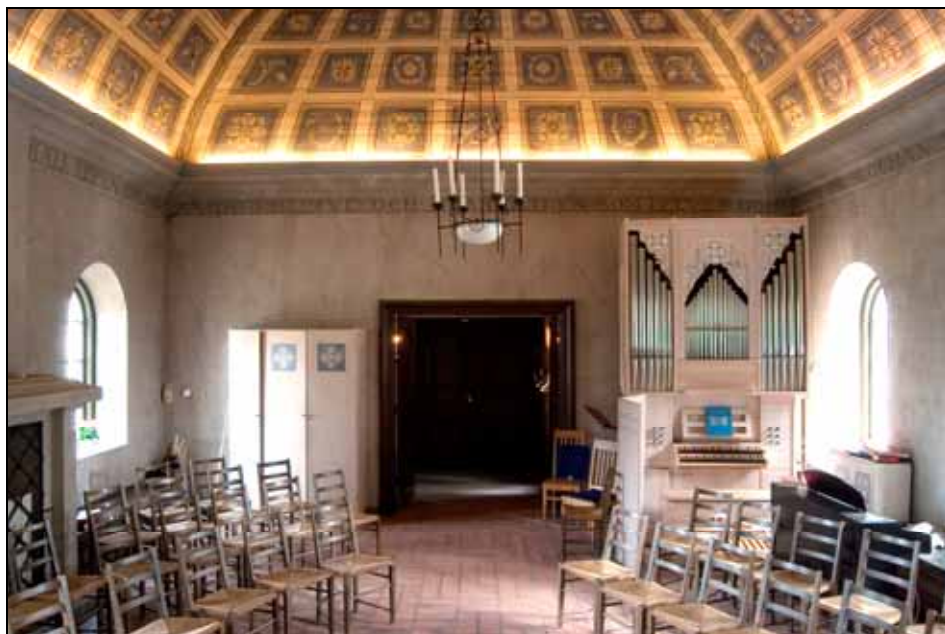
*Kyrkorummet före ändring mot öster med skåp och orgel från 1991. Bildnr: lx2005-0683. Foto Mattias Ek, Stockholms läns museum, 2005.*

Inredning i kyrkorummets östra del som tillkom i samband med en restaurering år 1991 har ersatts med en ny skåpsinredning. Även orgeln från 1991 har ersatts med en ny orgel inbyggd i ett nytt orgelskåp med plats även för högtalare och övrig teknisk utrustning. Orgeln är en digital Allenorgel tillverkad i Pennsylvania, Usa

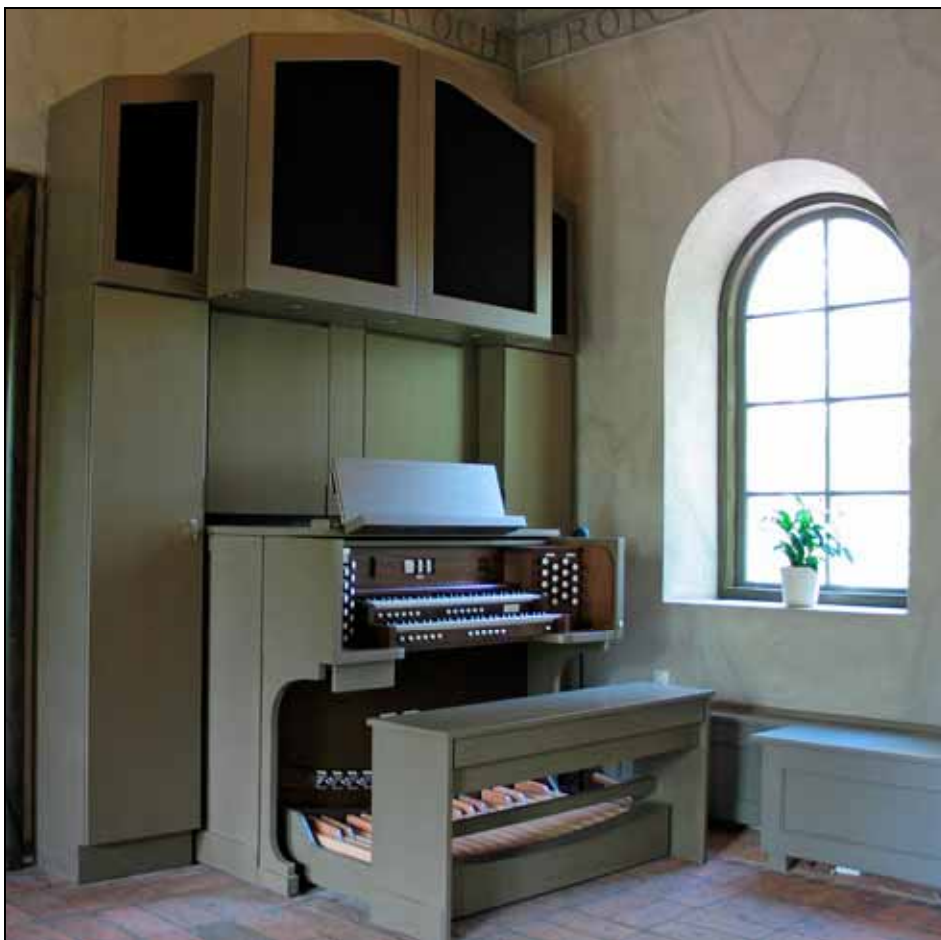
*Den nya orgeln med orgelskåp. Foto: Björn Uhlén*

Orgelskåp och skåpsinredningen för förvaring tillverkades på snickerifabrik av stommar och luckor i fur och målades på plats.

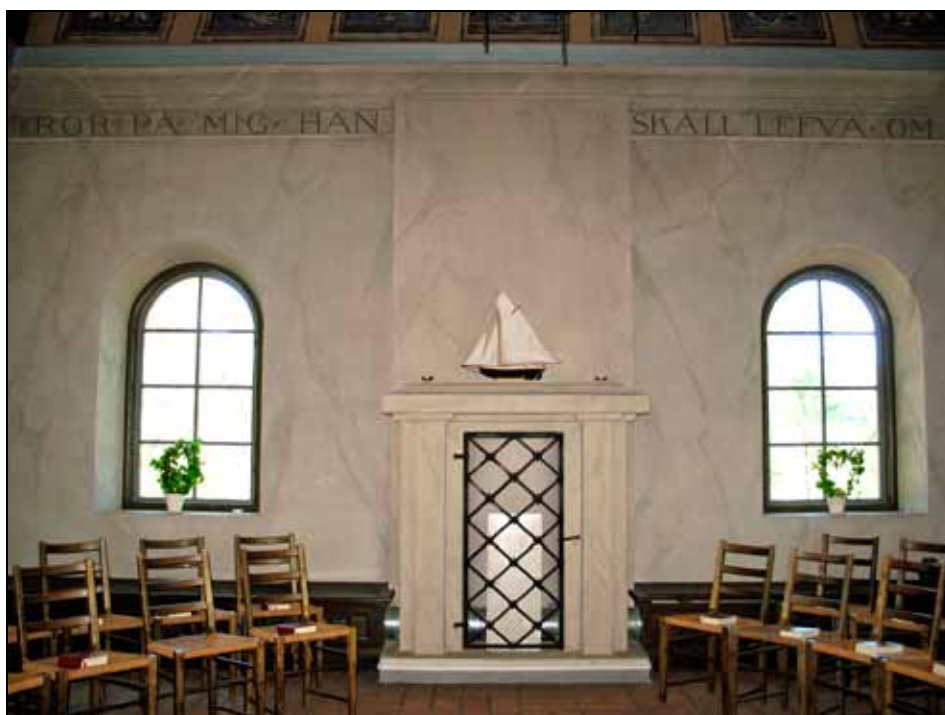
*Den nya entrén togs upp på platsen för ett varmluftsintag med utformning av en putsad öppen spis med dekorativt järngaller. Foto: Björn Uhlén.*

I kapellets norrvägg togs en ny entré upp på platsen för en spiselliknande varmluftskanal.

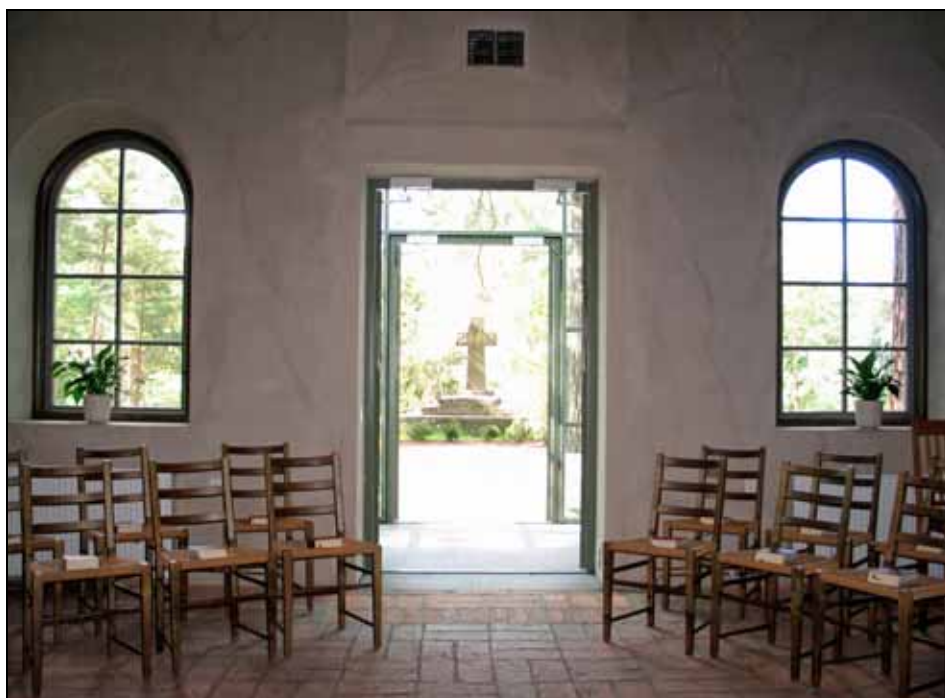
*Den nya entrén med utsikt ut över plats med sten lagt i en labyrint. Foto: Björn Uhlén.*

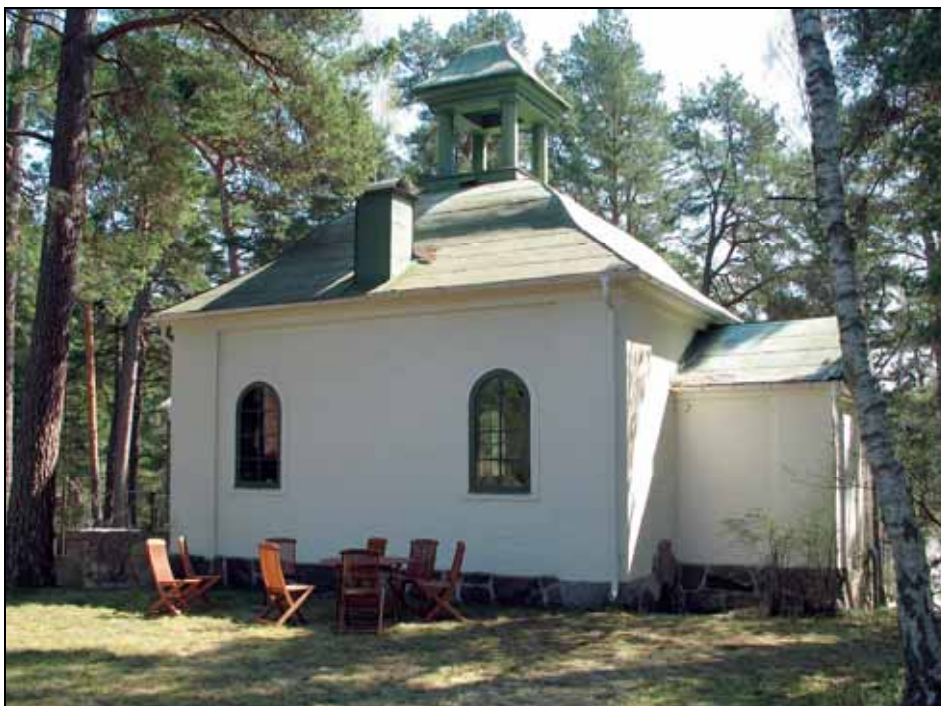
*Norra fasaden före upptagande av ny entré och anläggning av ny markbehandling. Foto: Björn Uhlén.*

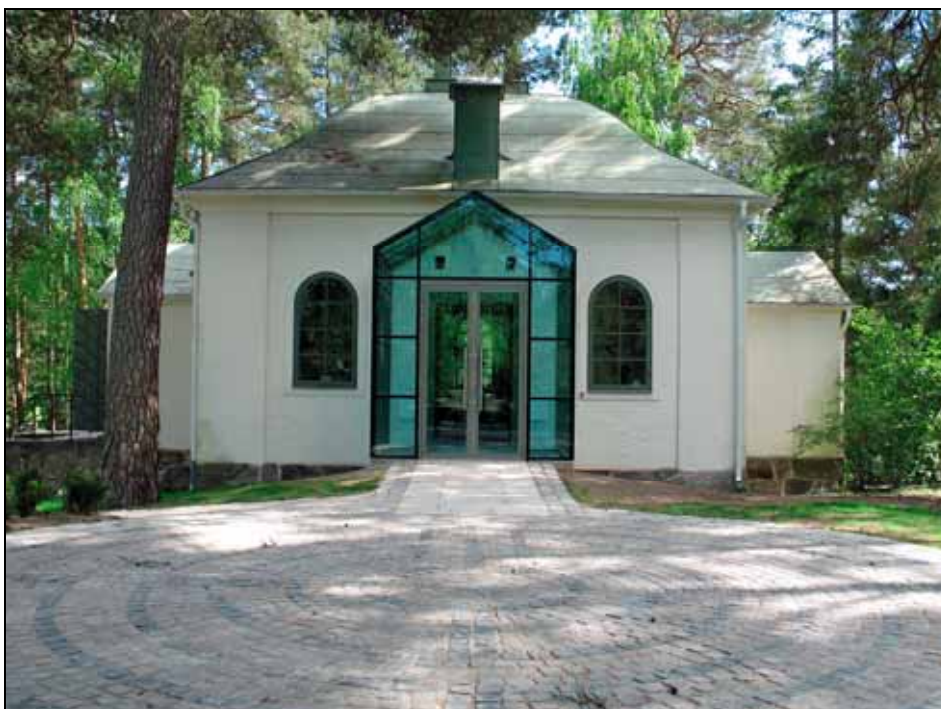
*Den nya entrén utfördes med glasat vindfång. Foto: Björn Uhlén.*

Exteriört utfördes den nya entrén med ett glasat vindfång efter ritningar av Björn Uhlén, Millark Studio.

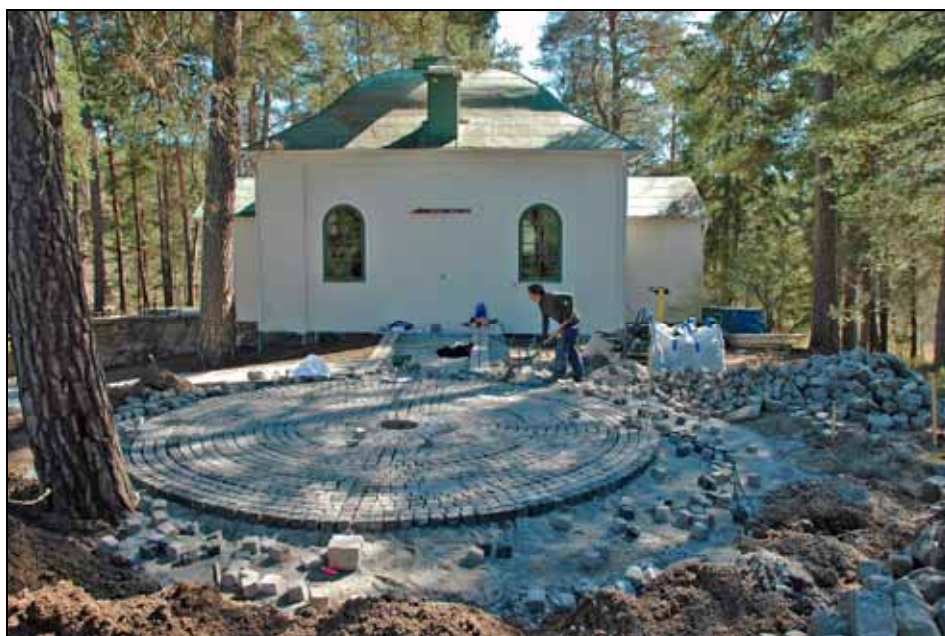
*Stenläggning av labyrinten under arbete. Foto: Gunilla Nilsson, 2008, bildnr: lp20110096.*

På den gräsbevuxna ytan norr om kapellet anordnades en plats för friluftsgudstjänst och annan samvaro. Marken lades med gatsten i en labyrint och för att göra platsen och entrén tillgänglig för rörelsehindrade omgestaltades slänten ned till kyrkplan med terrasseringar, gångramper och gångväg. Arbetena utfördes efter ritningar av Björn Uhlén, Millark Studio.

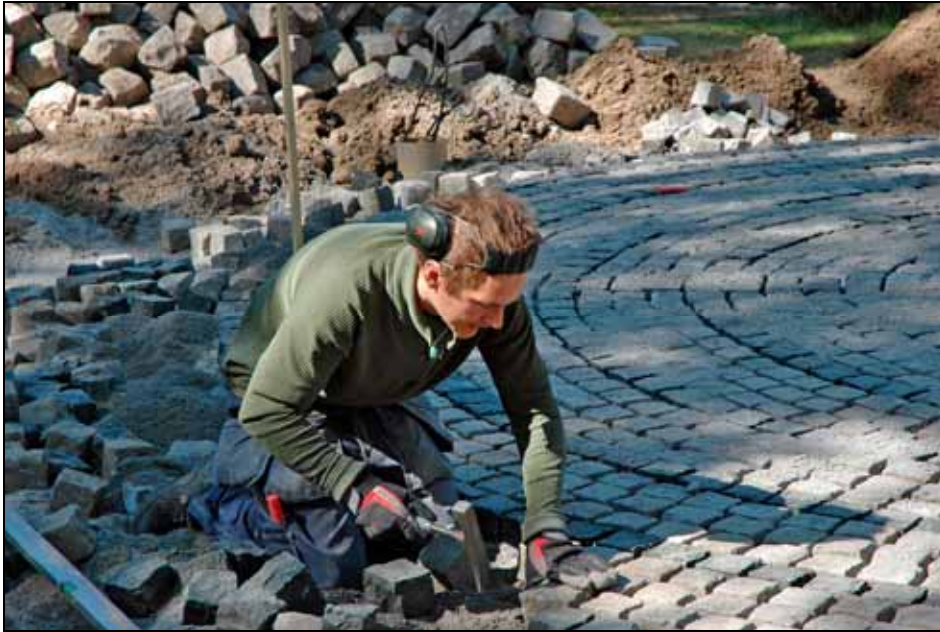
*Stensättare Peter Eriksson arbetar med labyrinten. Foto: Gunilla Nilsson, 2008, bildnr: lp20110097.*

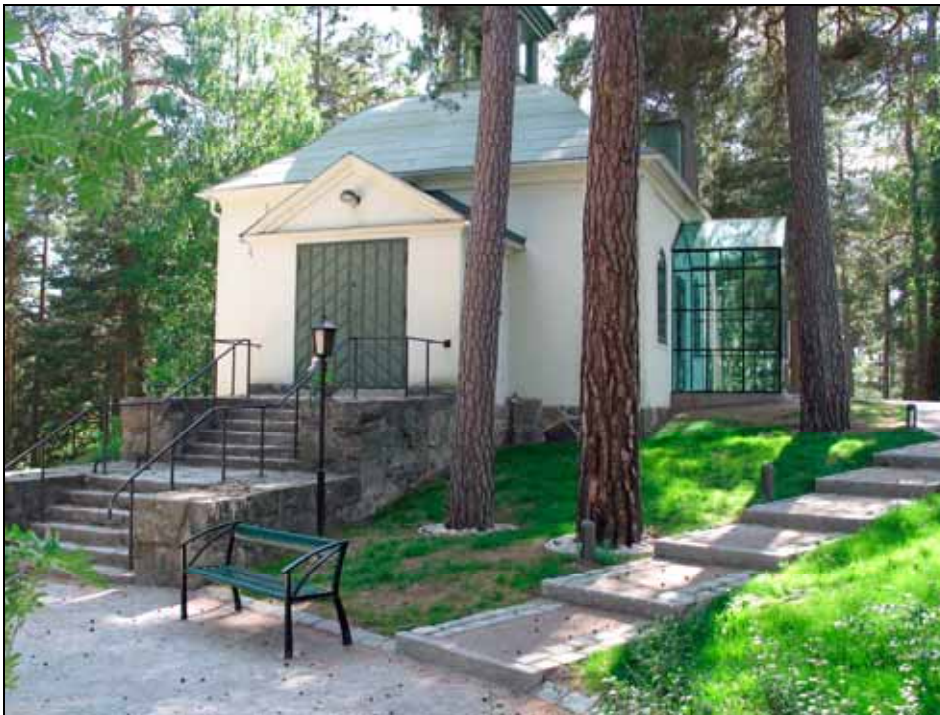
*Skogsö kapell med ny entré med vindfång och nya trappor upp till den labyrintliknande stensatta platsen. Foto: Björn Uhlén.*
