# Sånga kyrka

Antikvarisk medverkan vid förundersökning av korgolv och yttre provgrävning utmed kyrkans grundmurar, Sånga ka, Sånga socken, Ekerö kommun, Uppland

*Cecilia Pantzar*  
Rapport 2011:34

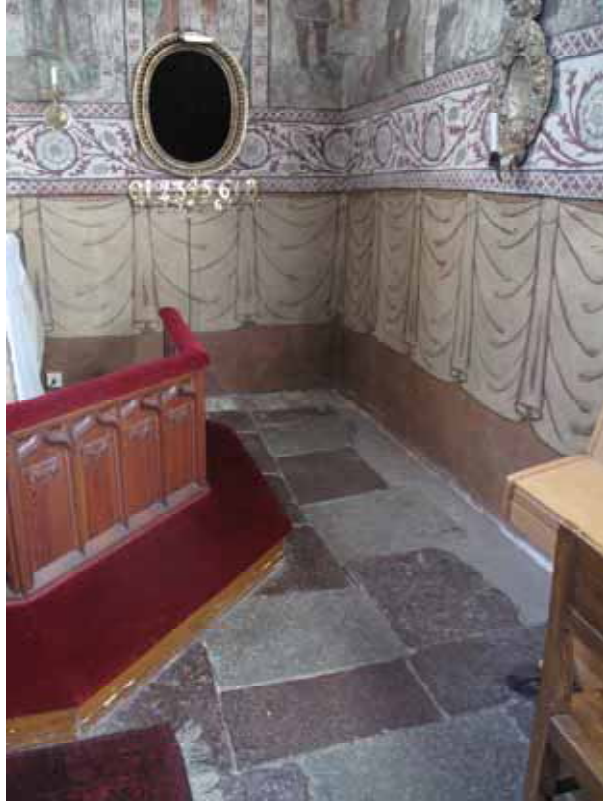
Golvundersökningen söder om altarringen syftade till att utreda eventuella orsaker till sättningarna i kalkstensgolvet. Kalkstensplattorna var satta i kalkbruk, på ett löst fyllnadslager av sand och småsten. Därefter följde ett

Korets södra sida före åtgärd. Kalkstensplattorna lutade på grund av lokal sättning i underliggande golvmaterial.

mycket mjukt sandinblandat siltmaterial. Mjukheten i materialet var markant, ett järnspett kunde med lätthet föras ner till ett djup på över en meter. Det mjuka materialet avlägsnades till ett djup på ca 0,60 meter. Efter tillstampning lades en fiberduk innan ytan fylldes upp med tvättad ärtsingel. Kalkstensplattorna lades tillbaka i kalkcementbruk ovan en asfaltmatta.

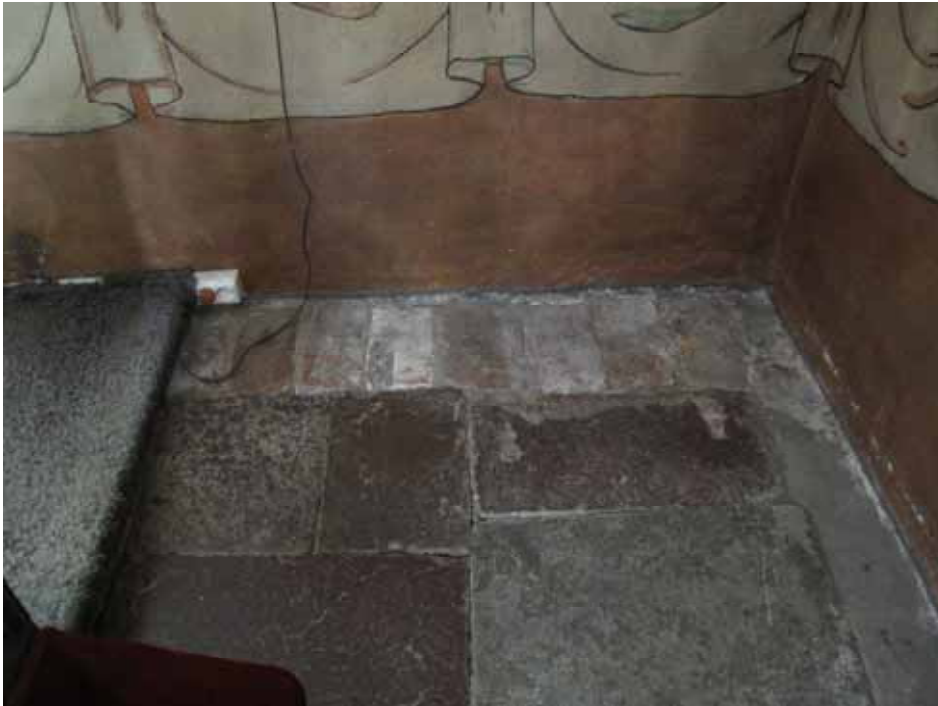
Korets sydösthörn före åtgärd. Utmed östväggen löpte en tegelram.

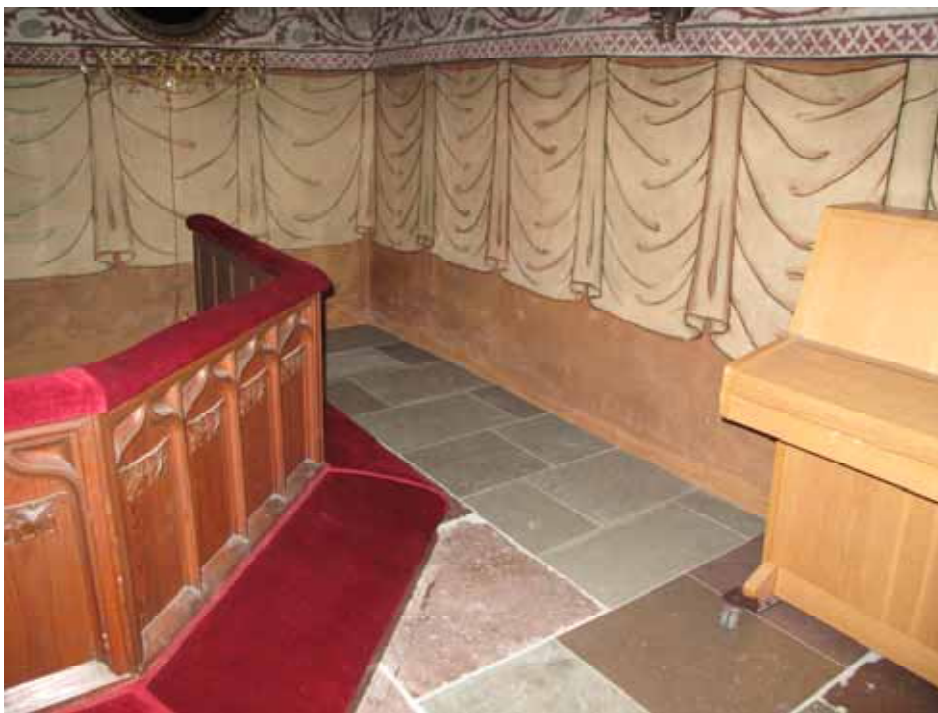
Koret efter åtgärd med nylagd kalksten utmed södra väggen.

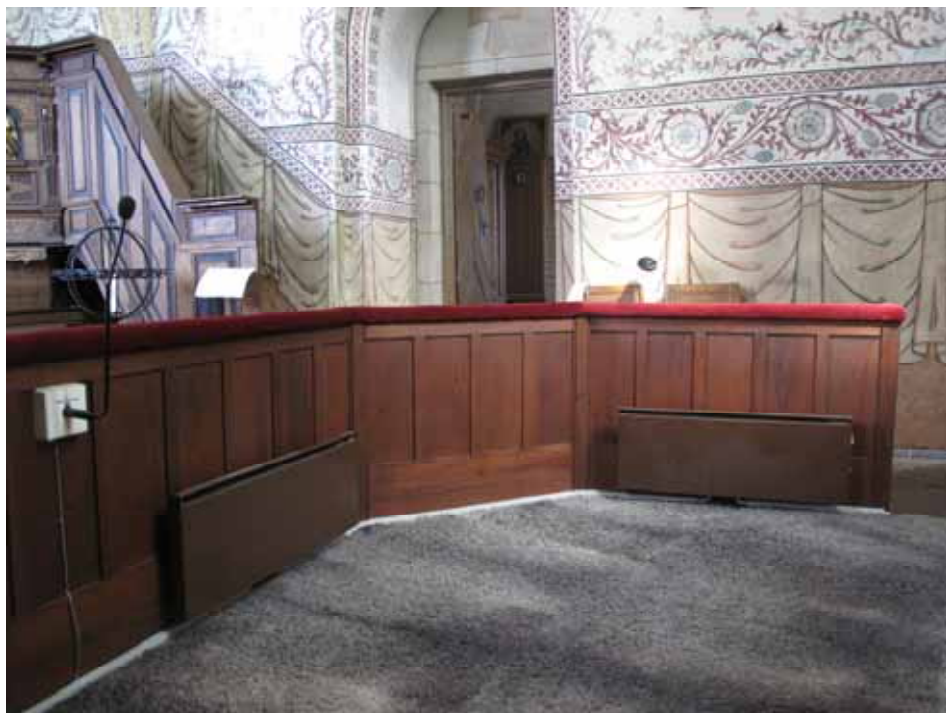
Altarringens trägolv avlägsnades och återmonterades inte. På så vis luftas golvytan kontinuerligt. Det tidigare trägolvet bidrog till att fukten kapslades in och att skadedjur gick till angrepp i altarringens sockel. Altarringen reparerades och skadade virkesdelar i sockelpartiet byttes ut. Vid återmonteringen placerades altarringen på en fuktavvisande neoprengummiduk.

Altarringen före åtgärd med trägolv

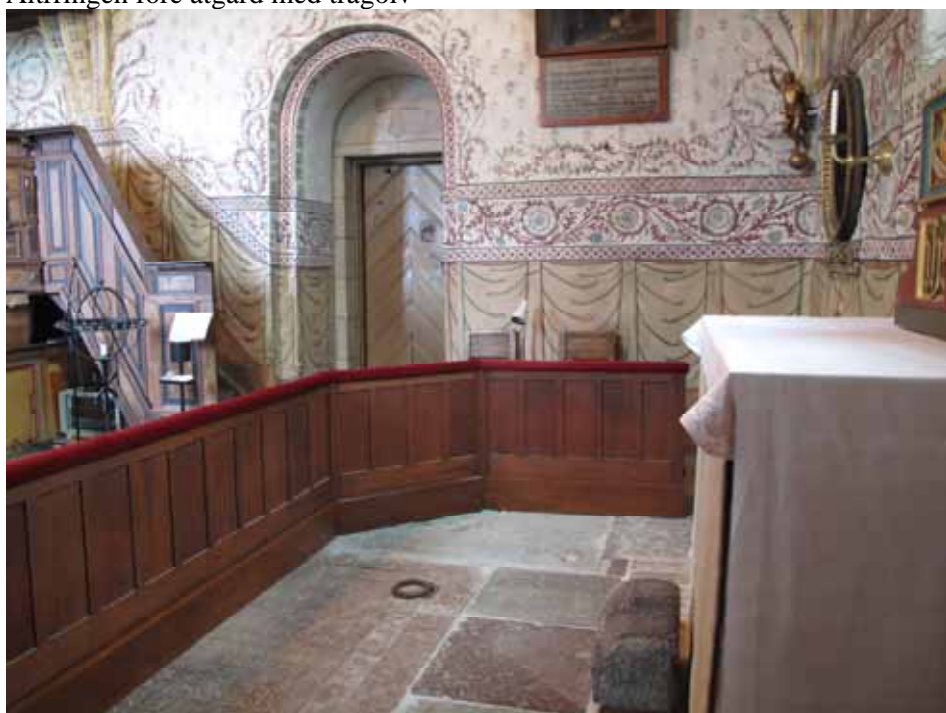
Altarringen efter golvomläggning. Trägolvet är borttaget och altarringen står direkt på stengolvet.

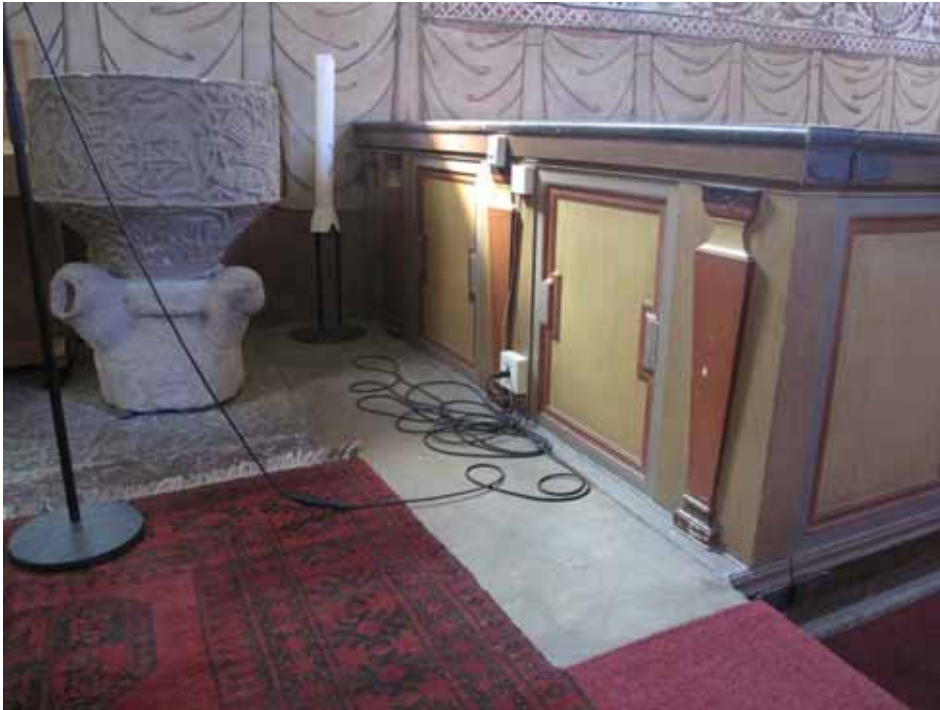
Korttrappan bestod av betong, undantaget mittdelen som var av kalksten. Betongen avlägsnades och ersattes av kalksten.

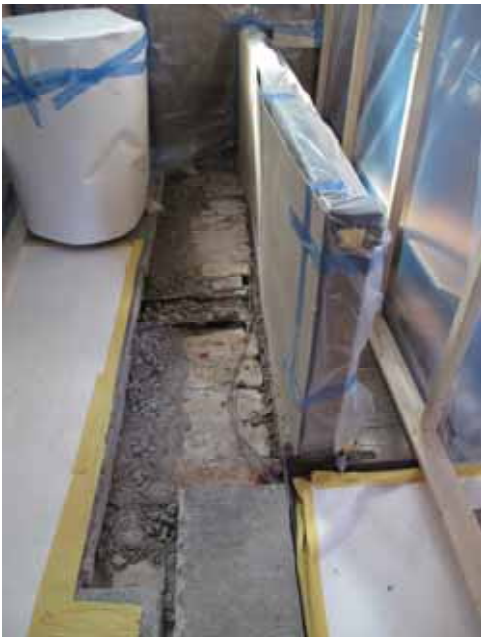
Under korttrappans betong fanns tegel och stångjärn som troligtvis är ena sidan av en murad gravkammare.

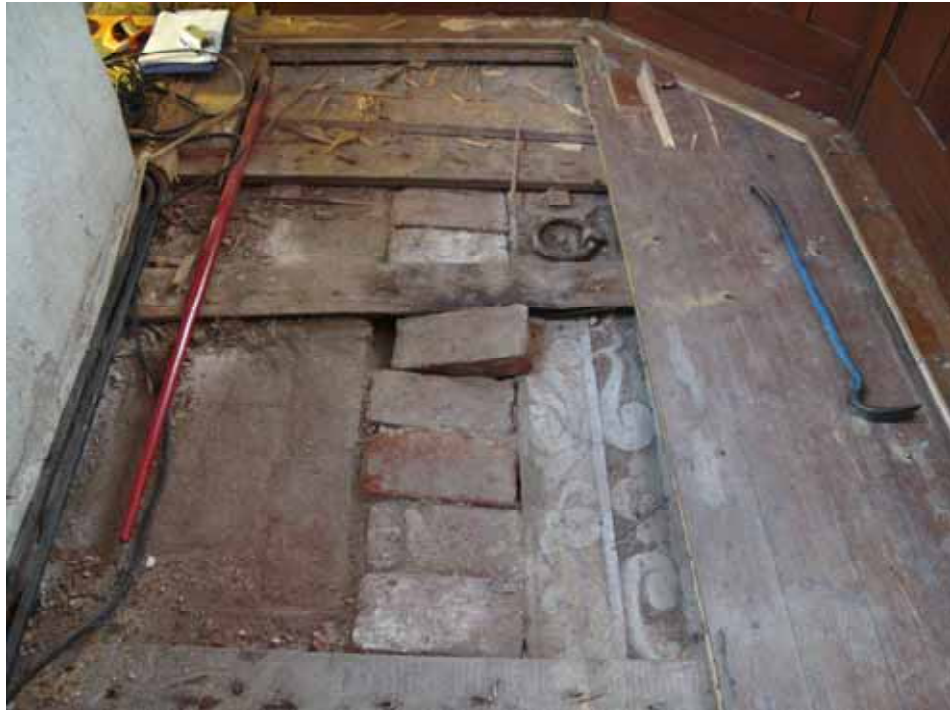
Altarringens trägolv demonterades och underliggande golvyta var belagd med tegel närmast altaret och gravhällar.

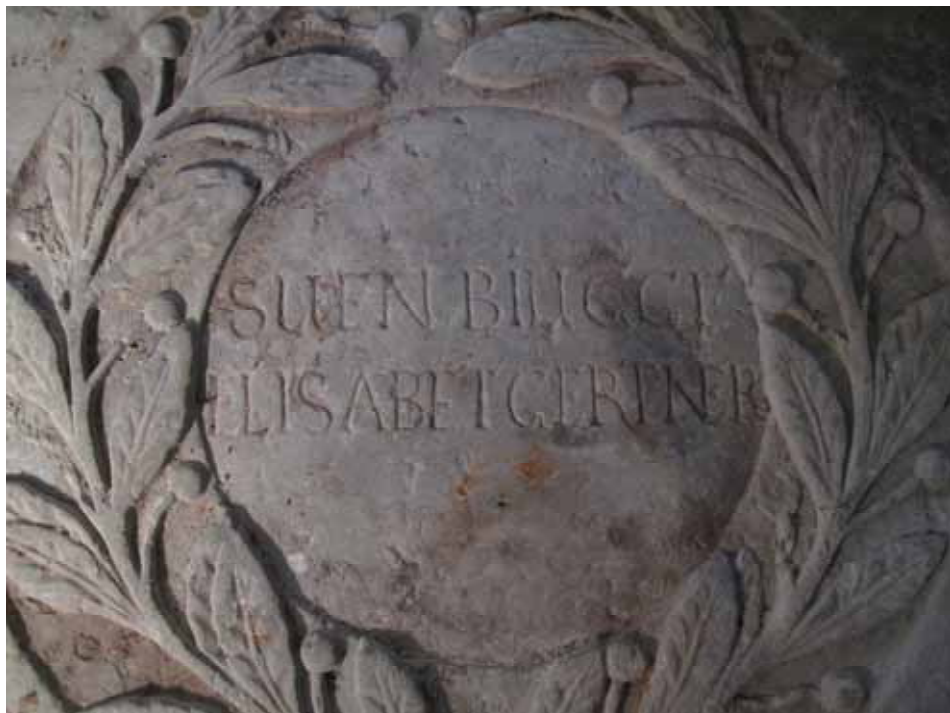
Detalj av den nordligaste gravhällen med skriften Elisabet Gertner. Oerhört välbevarad relief.

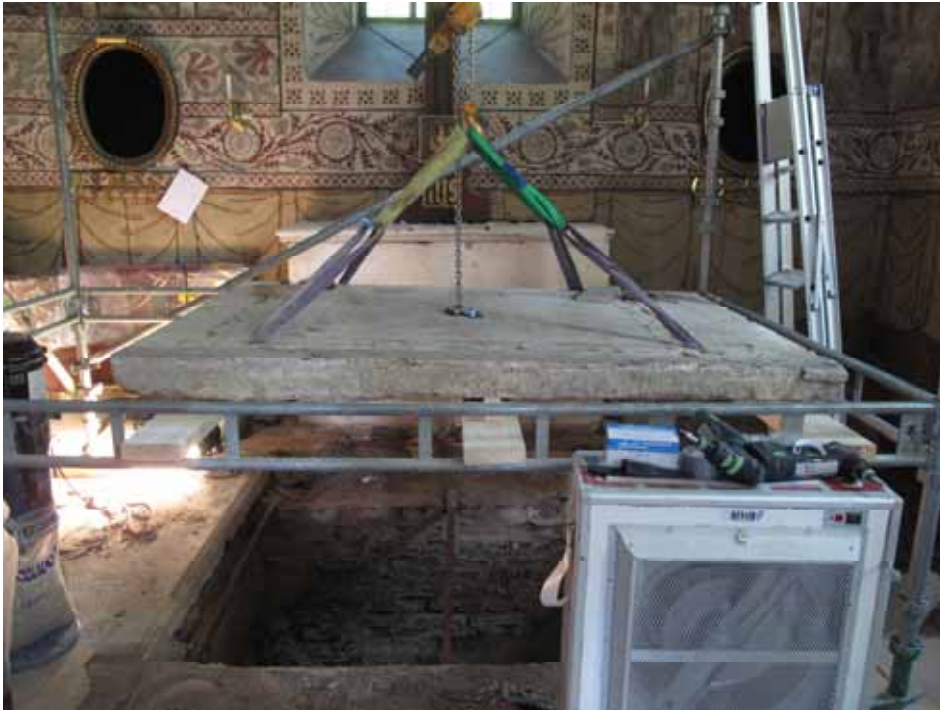
Den centralt belägna gravhällen lyftes för kontroll av fukt i underliggande gravrum.

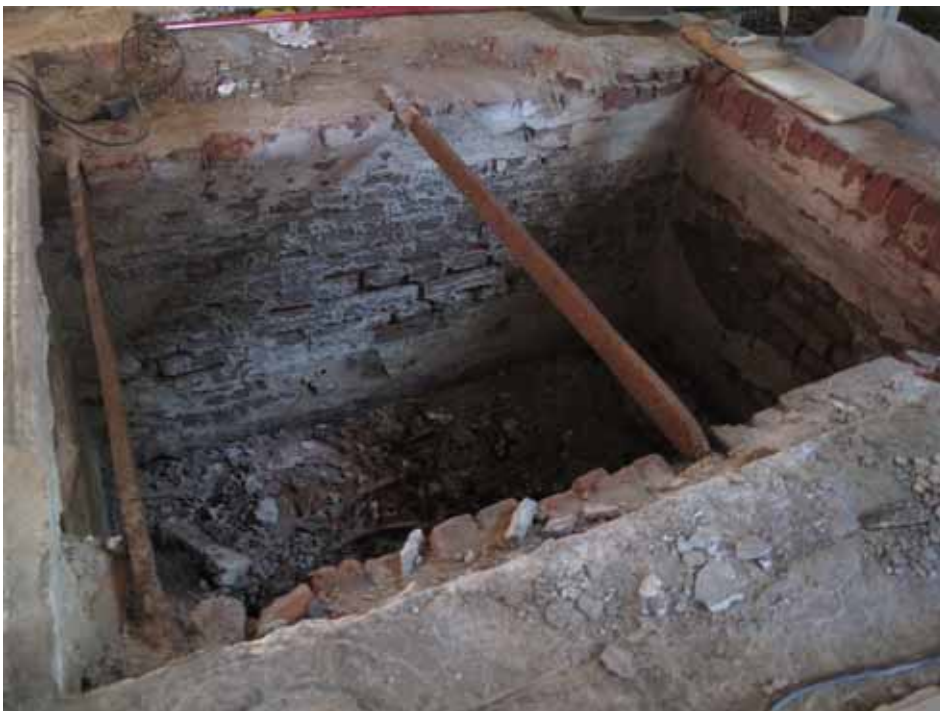
Gravrummet från nordväst. Järnstängerna som bar upp gravhällen var mycket korroderade i ändarna.

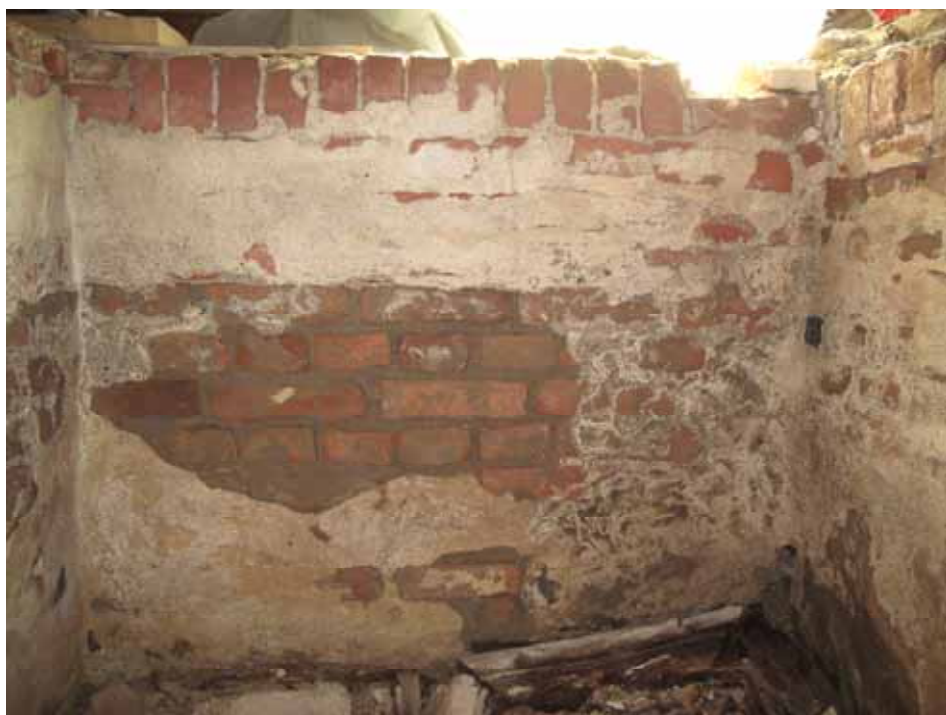
Gravrummets södra vägg. Tegelmurverket har varit putsat och vitkalkat.

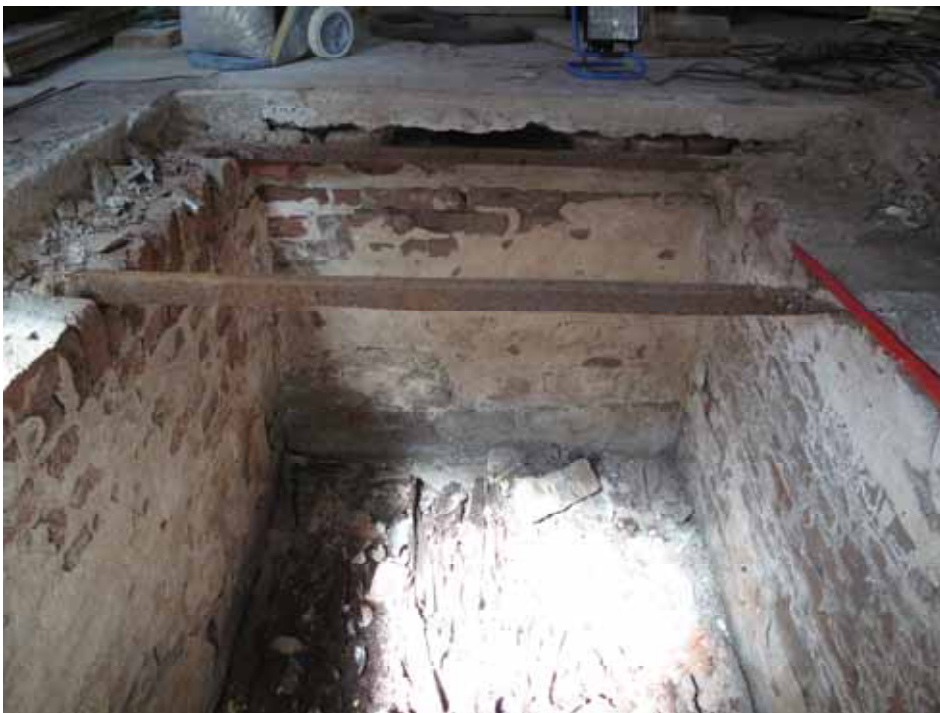
Gravrummets norra vägg. Bakom nordväggen fanns ytterligare ett gravrum tillhörande gravhällen för Elisabet Gertner. Utrymmet kunde undersökas via det lilla hålrummet mellan vägg och golv.

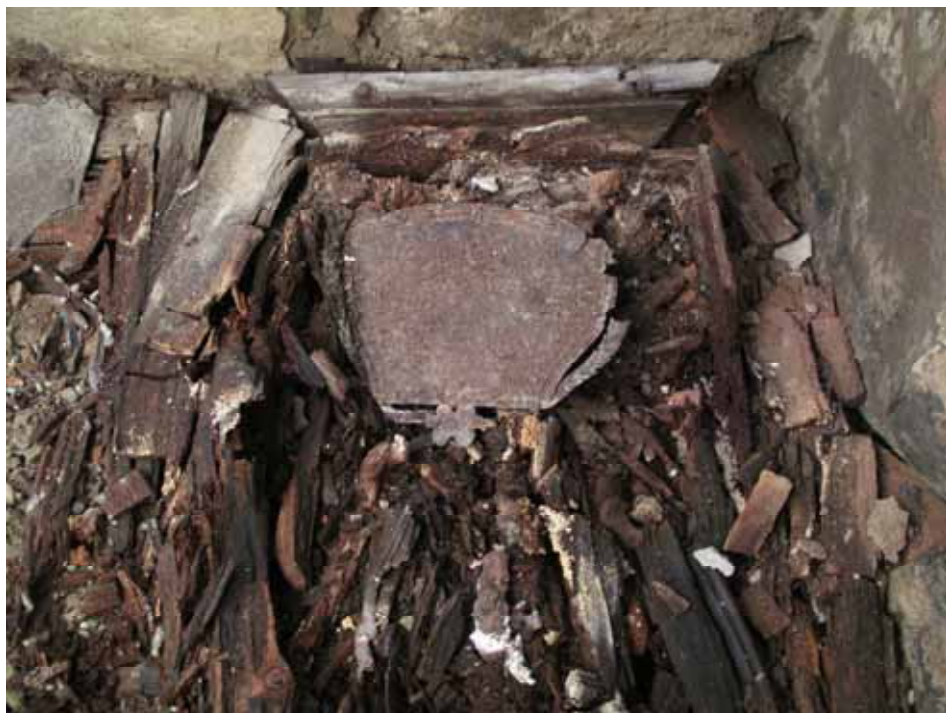
En av kistorna i gravrummet med ett bevarat järnbeslag.

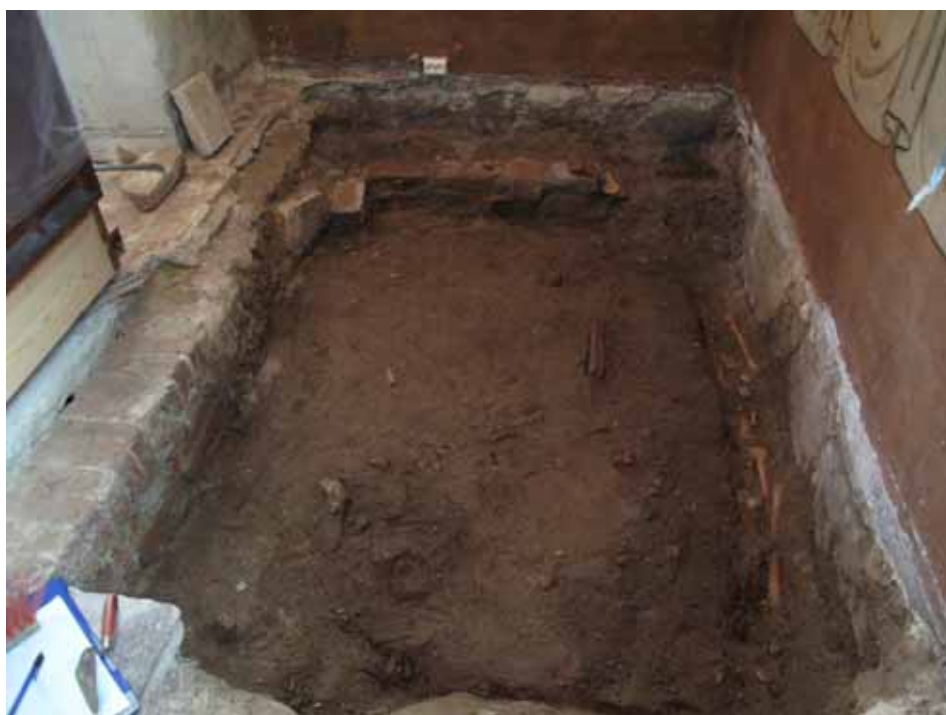
Golvytan söder om altarringen. Här framkom en nordsydlig tegelmur nära östväggen som troligtvis utgör resterna efter ytterligare ett murat gravrum. Till höger i bild närmast sydväggen framkom omrörda skelettdelar.

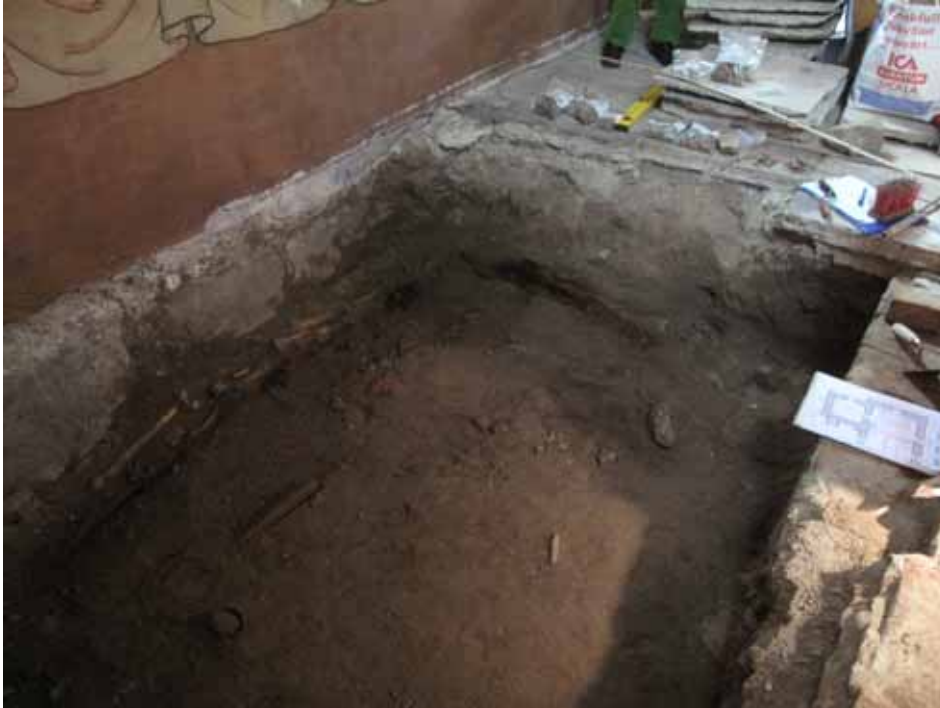
Samma schakt sett från nordöst. Invid skelettet utmed nordväggen syns mörkare spår efter en förmultnad trækista med beslag av 1700-tals typ.

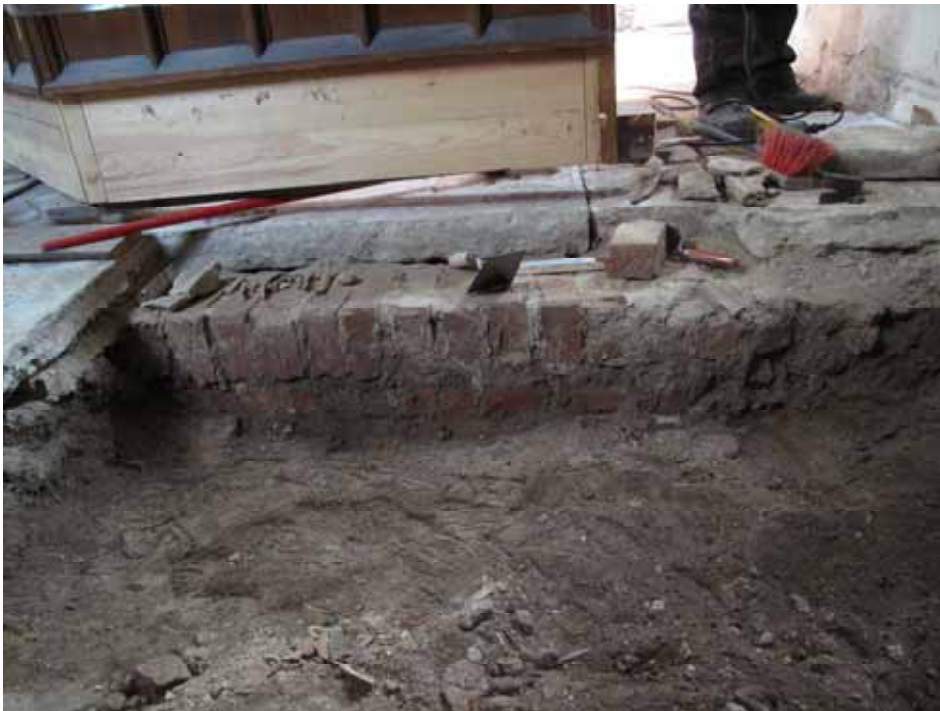
I schaktets norra kant frilades övre delen av det öppnade gravrummets yttre sydmur.
