Sjöbod vid Åkerö by

Antikvarisk medverkan vid renovering av sjöbod vid Åkerö by, Rådmansö socken, Norrtälje kommun, Uppland, Stockholms län

Albin Uller
Rapport 2011:61

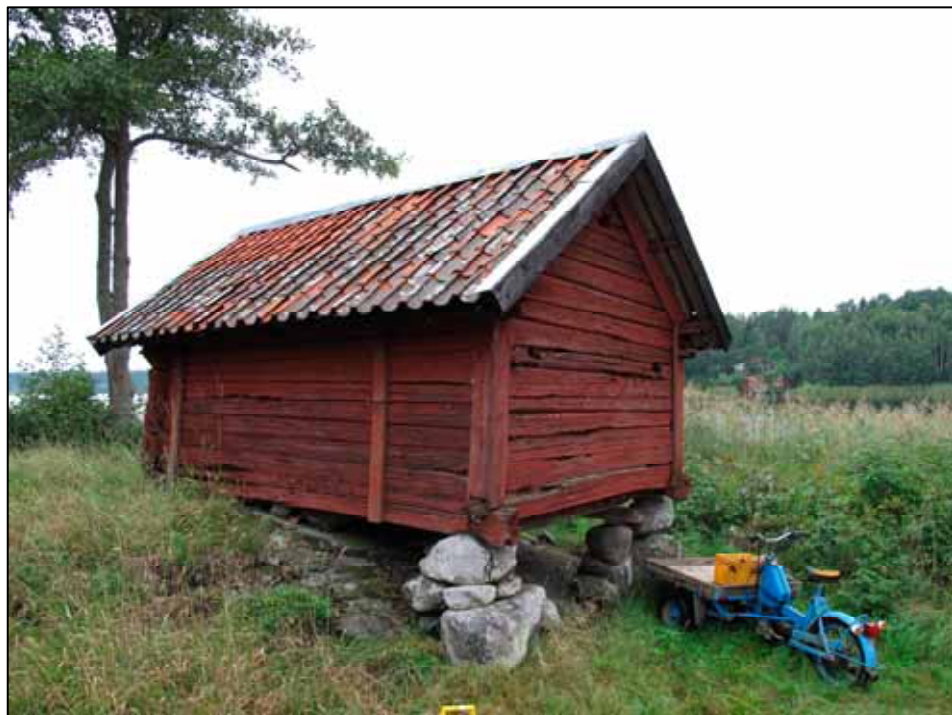
Sjöboden före renovering. Foto Albin Uller 2011. Lp20111693.

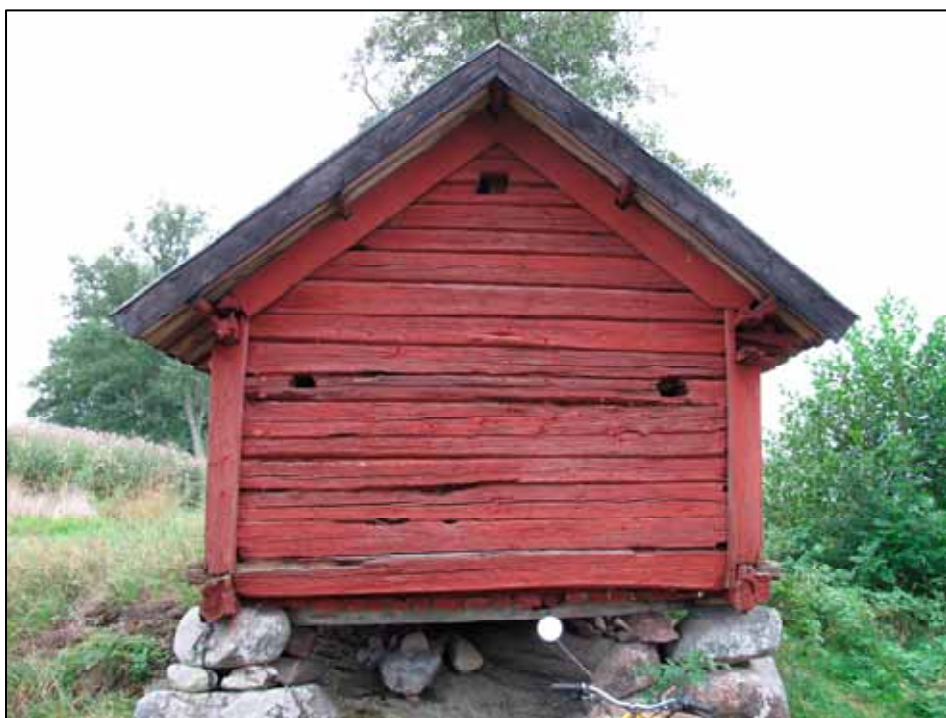
Den bakre gaveln innan renoveringen. Här syns tydligt de kvadratiska hålen samt golvet med dess bjälklag. Foto Albin Uller 2011. Lp20111694.

De hål som återfanns i den bakre gavelns fasad har för tolkningens skull tagits upp på nytt där timret är ersatt. Golvets halvklovor som vilar på ett yttre underliggande bjälklag har återanvänts. Följarna som fanns invändigt har ersatts med nya samt kompletterats med nya i de bakre hörnen. Dörrsvärden har ersatts med nya som har samma trekantiga infästningar i timret som de gamla.

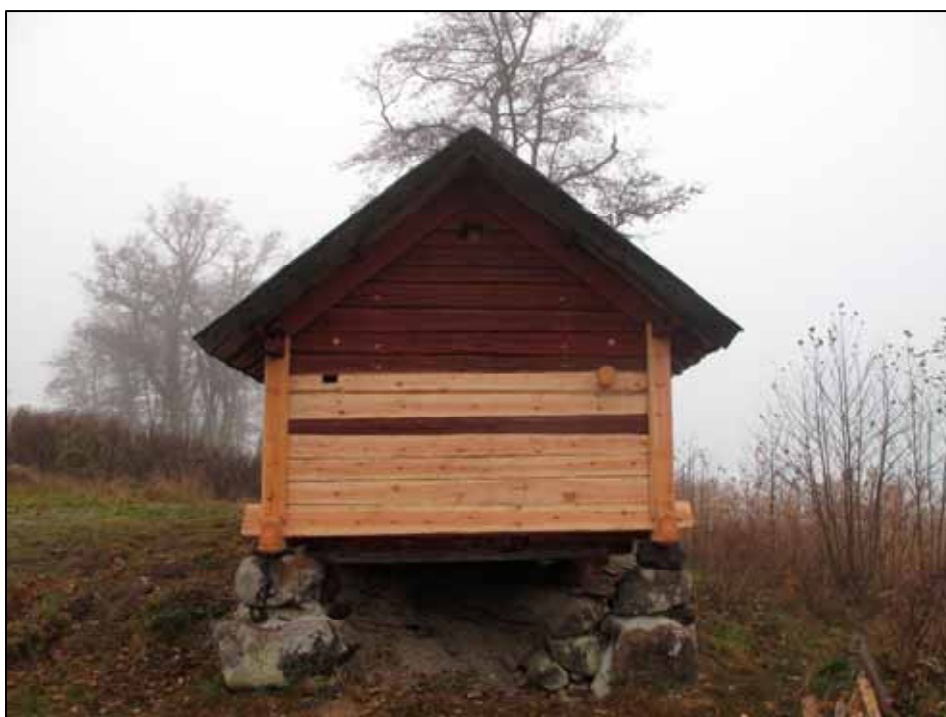
Den bakre gaveln efter renoveringen. Nya hål har tagits upp och golvet har återplacerats. Foto Albin Uller. Lp20111705.

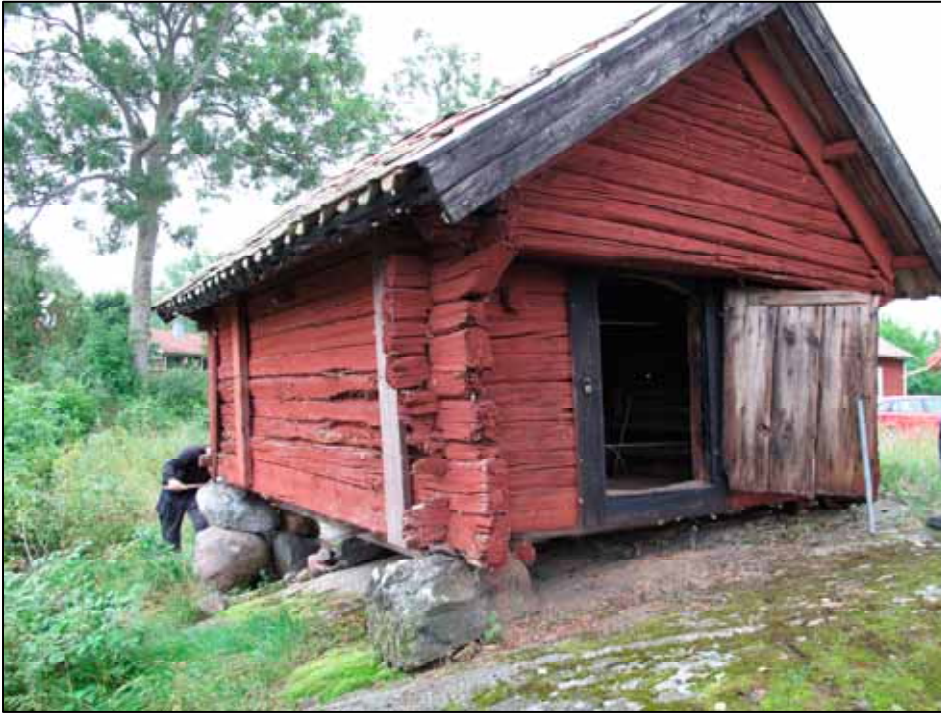
Sjöbodens entréside innan renovering. Här syns skallarnas och fasadernas skador tydligt. Foto Albin Uller 2011. Lp20111701.

Sjöboden är en sk gavelbod med utskjutande svale över ingången som vilar på långfasadernas knutskallar. Stommen som är ovanligt vältimrad för hustypen är av odymlad gran. Knutarna är gjorda halvt i halvt utan hak och den bakre gaveln har avkapade knutskallar. De nya timmervarven har fått samma typ av knutar som de gamla och de nya skallarna på den bakre gaveln har sågats av och knutarna har säkrats med spik samt fått nya knutbrädor. Den främre gavelns knutskallar har lagats där det ursprungliga timret är bevarat.

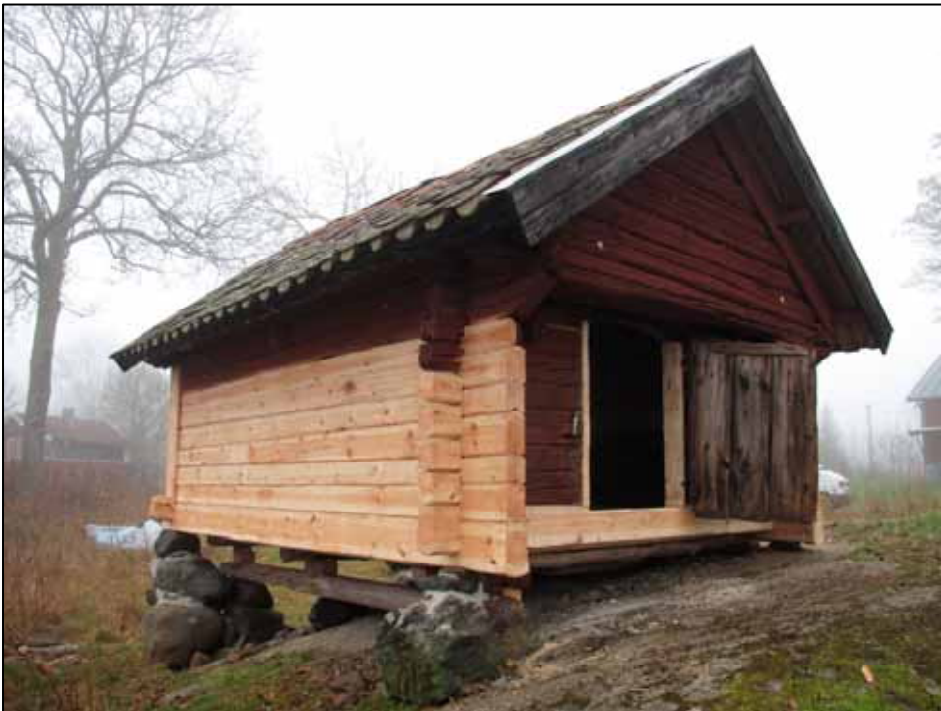
Sjöbodens entréside efter renovering. Foto Albin Uller. Lp20111708.

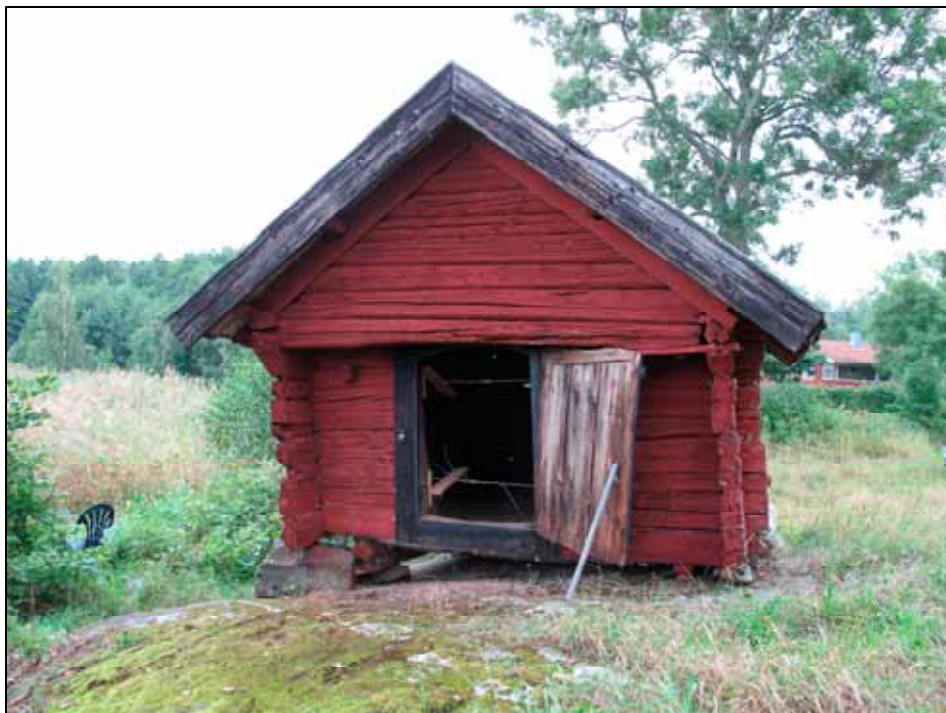
Sjöbodens entrésida innan renovering. Foto Albin Uller 2011. Lp20111699.

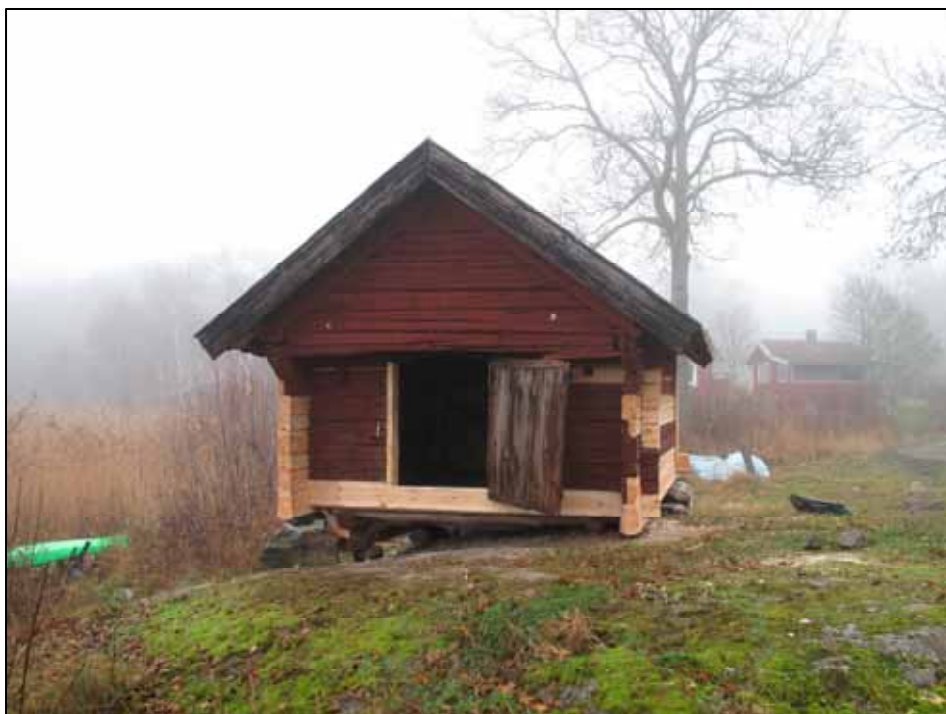
Sjöbodens entrésida efter renoveringen. Här syns de lagade knutskallarna och ett av de nya dörrsvärden. Foto Albin Uller 2011. Lp20111707.

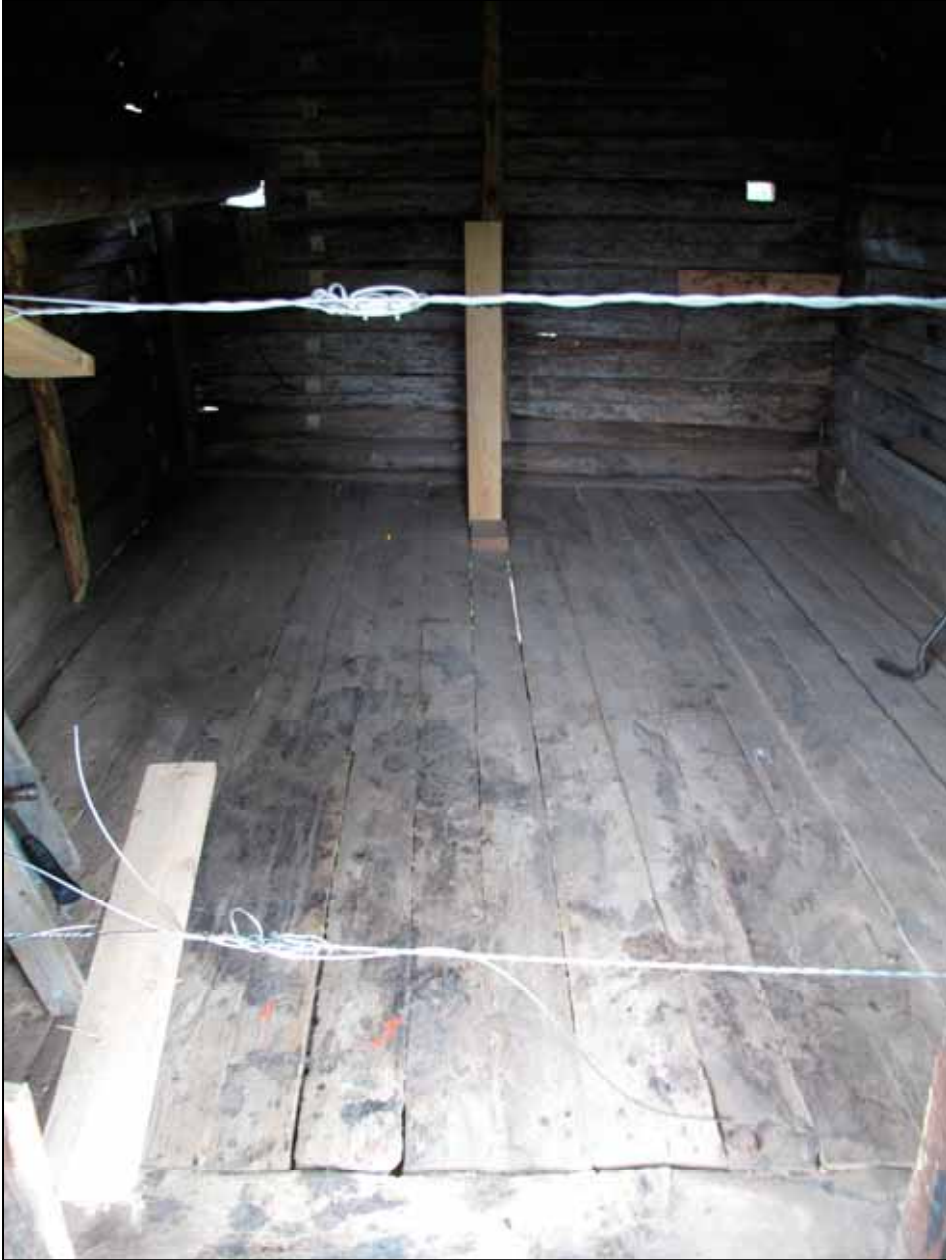
Sjöbodens interiör innan renovering. Här syns de tillfälliga uppstagningar som gjorts tidigare samt märkningen av timmerstommen innan nedplockning. Foto Albin Uller 2011. Lp20111698.

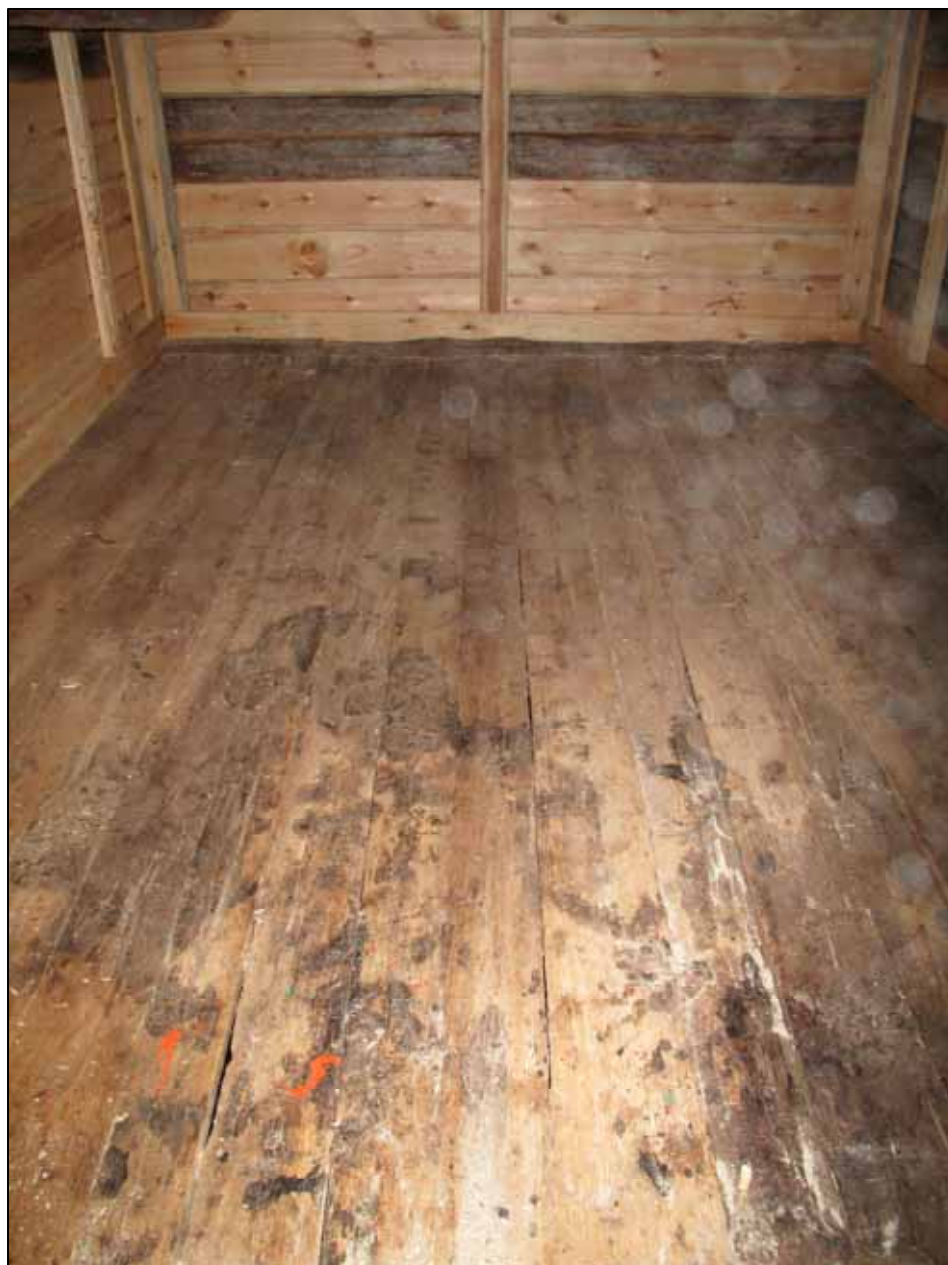
*Sjöbodens interiör efter renovering. Här syns det återplacerade golvet samt de nya följarna.
Foto Albin Uller. Lp20111711.*
