Sjöbodar och vedbod på Husarö

Antikvarisk medverkan vid renovering av sjöbodar och vedbod på Husarö, Ljusterö socken, Österåker kommun, Uppland, Stockholms län

Rapport 2011:51

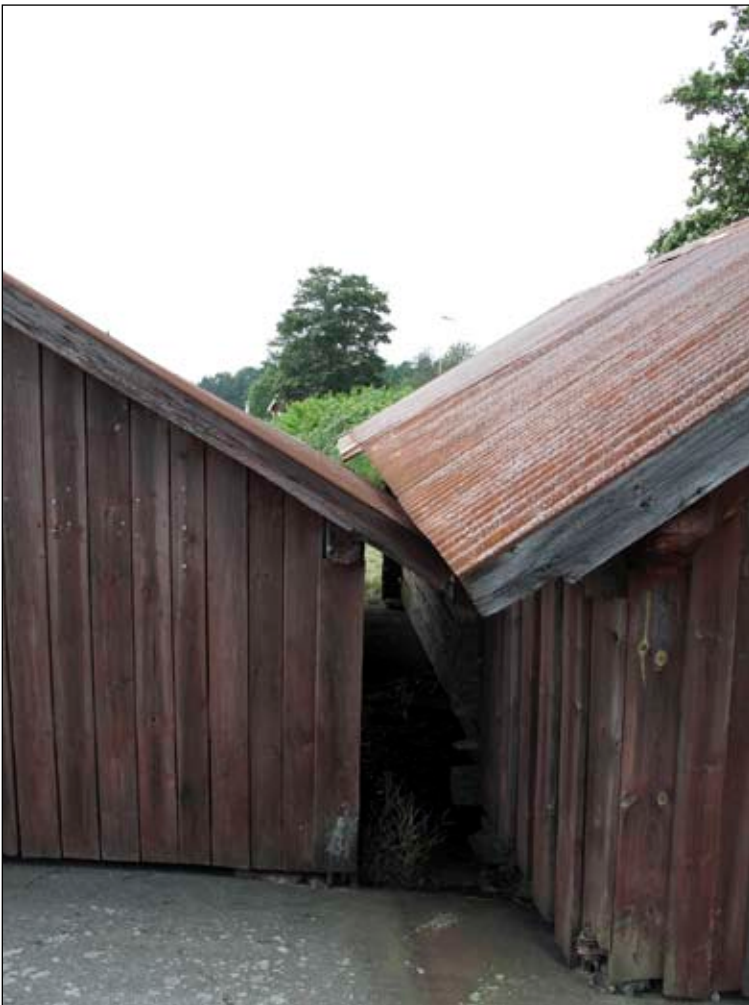
Bilden visar takens överlappning innan renovering. Foto Albin Uller Lp20111201.

Beslut togs tidigt att flytta sjöbod A en bit för att undvika den fuktbelastning på fasaderna som har uppstått pga att bodarna varit för tätt placerade och takens språng har överlappat varandra. Detta även för att undvika en förvanskning av utseendet vilket hängrännor skulle innebära. Man har även grävt bort allt material som fanns under bodarna då de står över gryta i berghällen där vatten och organiskt material lätt samlas. En ränna skall öppnas upp från grytan så att nytt vatten kan rinna ut och inte bli stående.

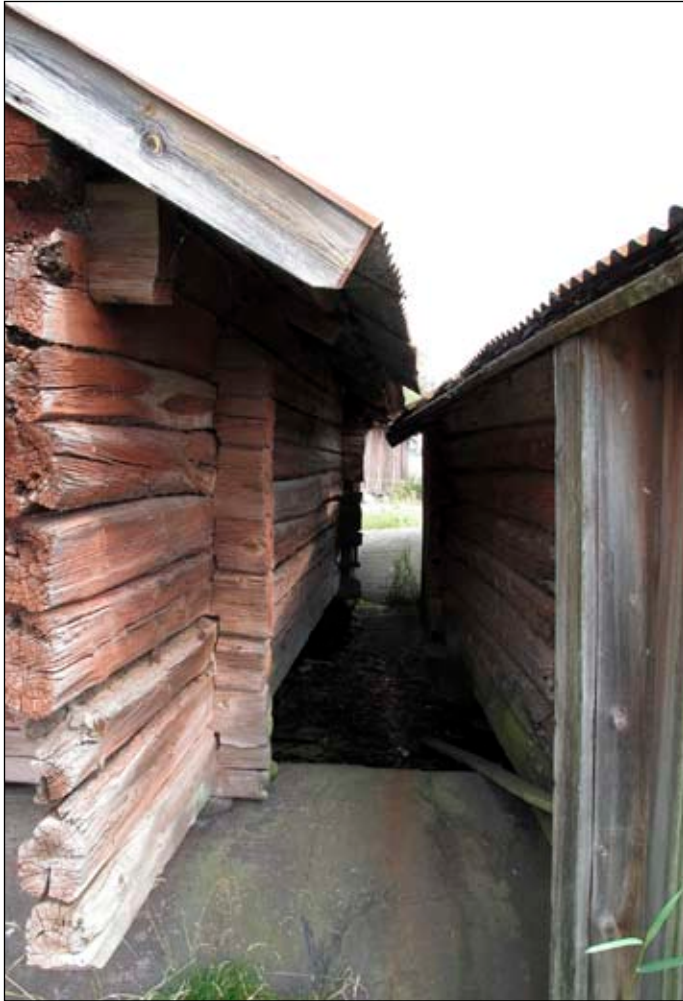
*Bilden visar takens överlappning innan renoveringen.
Foto Albin Uller Lp20111202.*

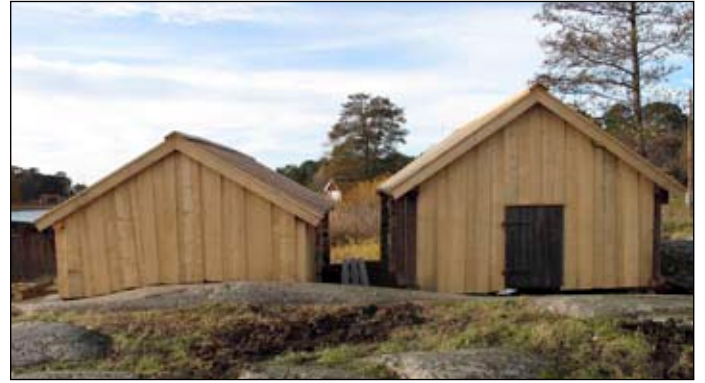
*Bilden visar bodarnas placering efter renoveringen.
Endast Sjöbod A, den vänstra, är flyttad. Foto Albin Uller
Lp20111211.*

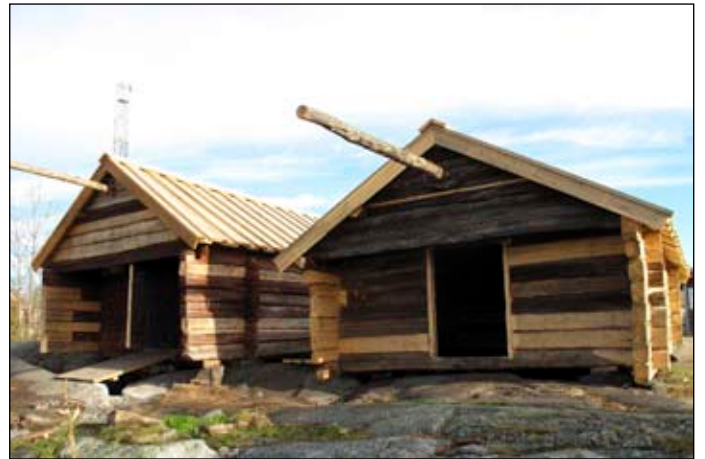
De stockar som löpte parallellt undernockåsarna ersattes med nya som är längre enligt förlaga från äldre fotografi. De delarna av stockarna som sticker ut genom röstena mot den gamla hamnen har troligtvis använts för att hissa upp saker från båtarna.

*De nya stockarna som sticker ut genom gavelröstena.
Foto Albin Uller Lp20111204.*

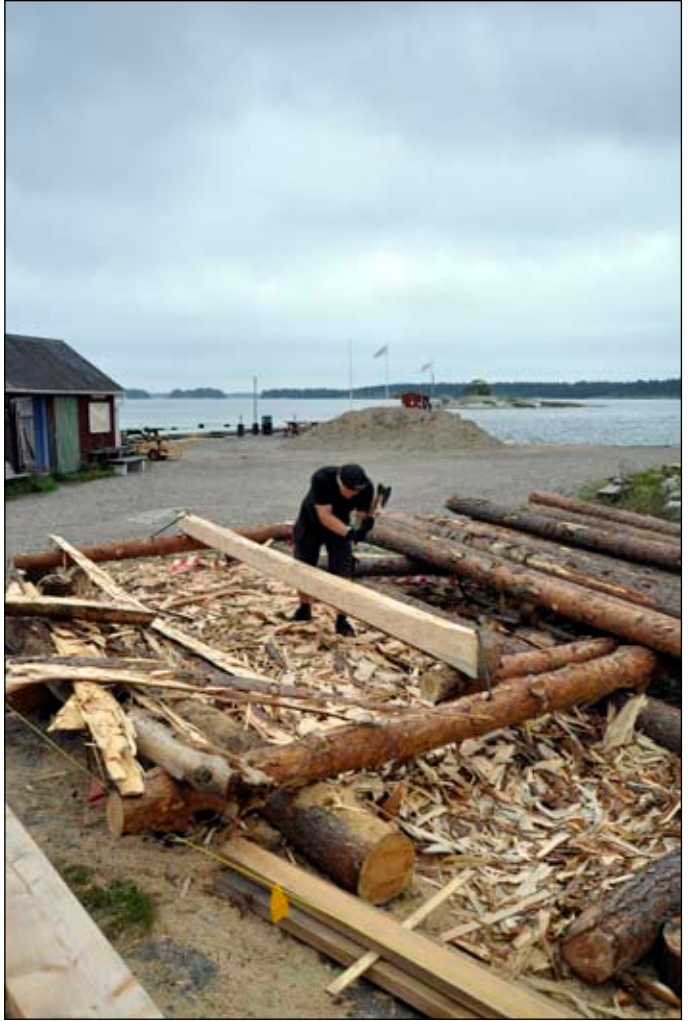
Timmer till sjöbod A bilas på plats. Foto Albin Uller Lp20111220.

För att kunna jobba med sjöbod B plockades sjöbod A ner och märktes upp. Timmervarven uppvisade stora rötskador och flertalet har bytts ut. De nya varven har bilats på plats och arbetet med detta har bland annat visats upp under Husarödagen som anordnas av Hembygdsföreningen. Så mycket som möjligt av det ursprungliga materialet har återanvänts. Man har även sett över äldre timmerlagningar och åtgärdat dessa. Den panel som bitvis täckte den timrade delen för att skydda de rötskadade timmervarven togs bort helt för att tydligt markera de olika delarna av byggnaden. Den panel som klädde in den tillbyggda delen byttes ut mot okantad lockpanel för ett mer ursprungligt utseende och för att bättre stämma överens med utseendet på Sjöbod B. Fasaderna stryks nästa år med röd slamfärg som kokas på plats och blandas med tjära. Dörrarna stryks enbart med tjära.

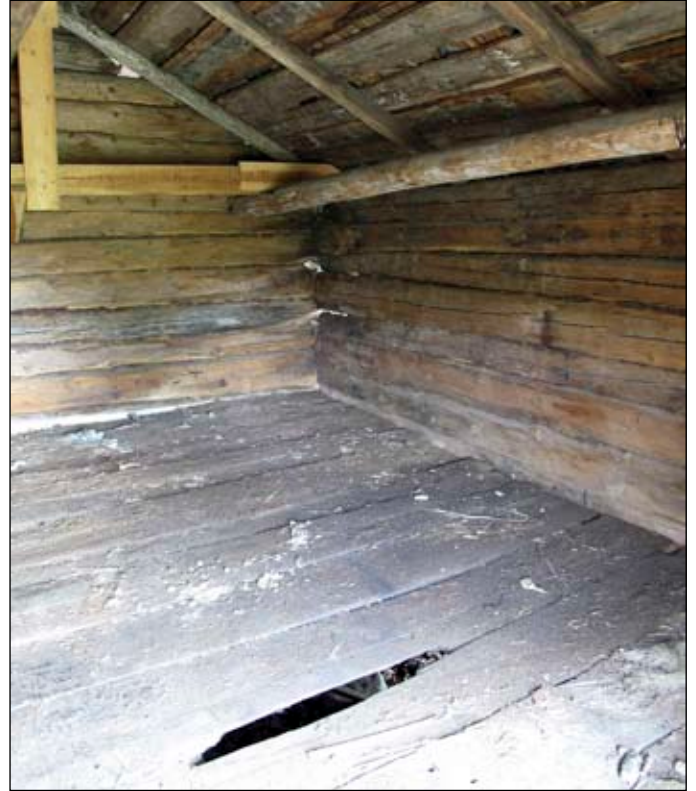
Plankgolvet i den timrade delen rengjordes och såpades. Endast en halv planka behövdes bytas ut. Golvet i tillbyggnaden byttes ut helt pga rötskador.

Golvet i Sjöbod A innan renoveringen. Foto Albin Uller Lp20111225.

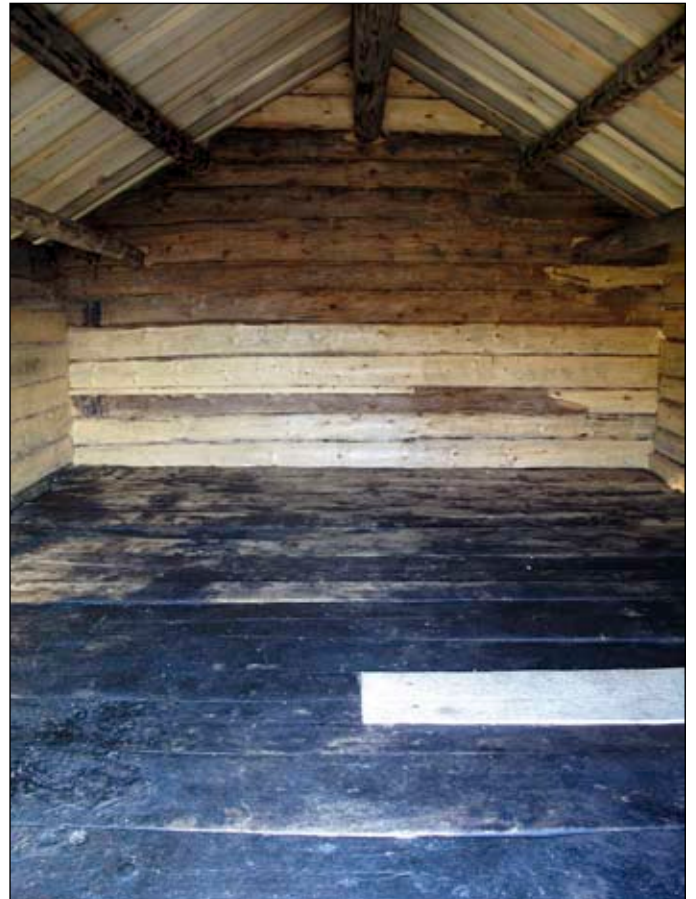
Golvet i sjöbod A efter renoveringen. Foto Albin Uller Lp20111205.

Undersidan av det återanvända golvet har märken som påminner om spantmärken vilket tyder på att det är återanvänt sedan tidigare.

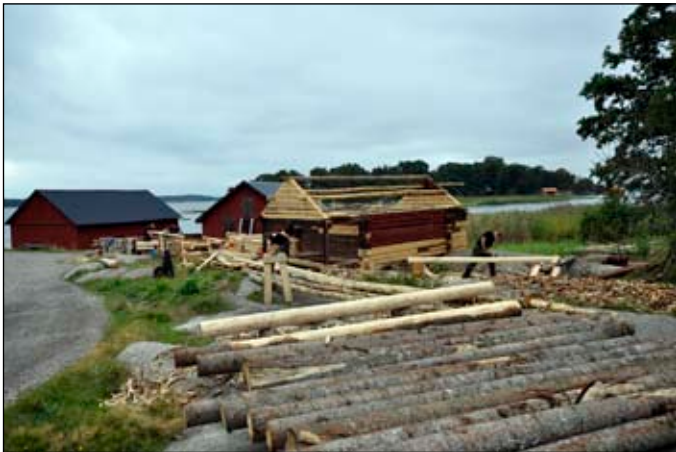
Sjöbod B under renovering. Här syns tydligt hur det östra gavelröstet är utflyttat. Foto Albin Uller Lp20111199.

bodens livslängd. Detta kan ha skett när bodarna flyttades till sitt nuvarande läge vid hamnen. Det västra röstet har nu vänts tillbaka för att passa in med de nya åsarna. Gavelröstet mot den tillbyggda delen har någon gång flyttats ut i fasaden och utgör nu en del av den panelklädda stolpkonstruktionen. Därför är det endast en lägre vägg som invändigt skiljer den timrade delen från den tillbyggda. Klossar sätts i urtagen för de borttagna högbenen i hammarbandet samtnockåsen för att visa spåren efter det äldre taket.

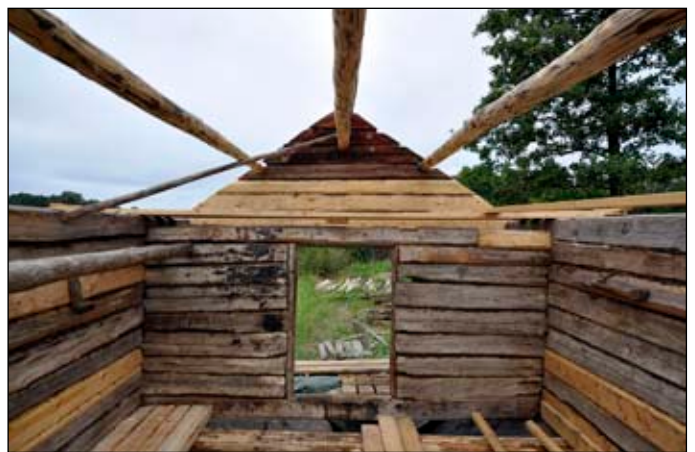
Sjöbod B med renoverat och vänt gavelröste samt nya åsar. Foto Albin Uller Lp20111236.

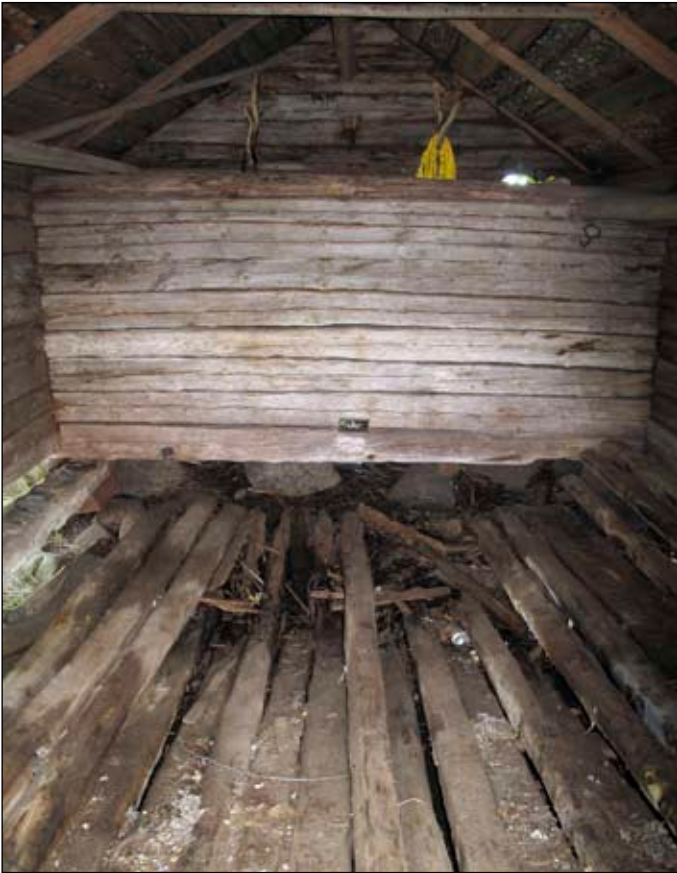
Det flatbilade golvet innan renovering. Foto Albin Uller Lp20111243.

Det flatbilade golvet i den timrade delen var kraftigt rötskadat och hade rasat ner på marken. Endast tre stycken stockar kunde återanvändas. Den resterande delen av golvet kompletterades med nya flatbilade stockar. För stabilitetens skull dymlas de fast i den mittersta av de nya bärlinorna.

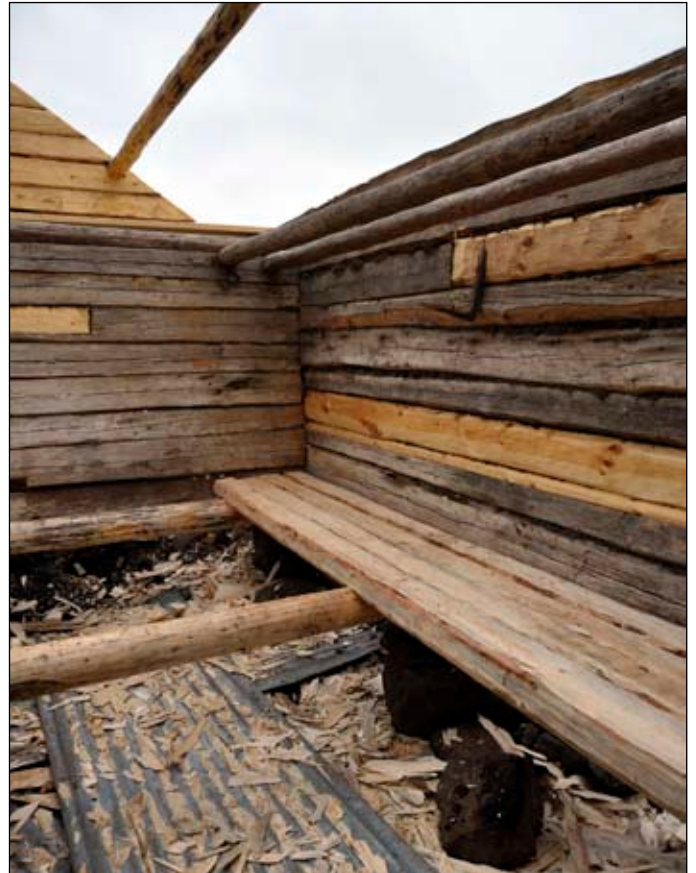
Det flatbilade golvet under renovering. Foto Albin Uller Lp20111233.

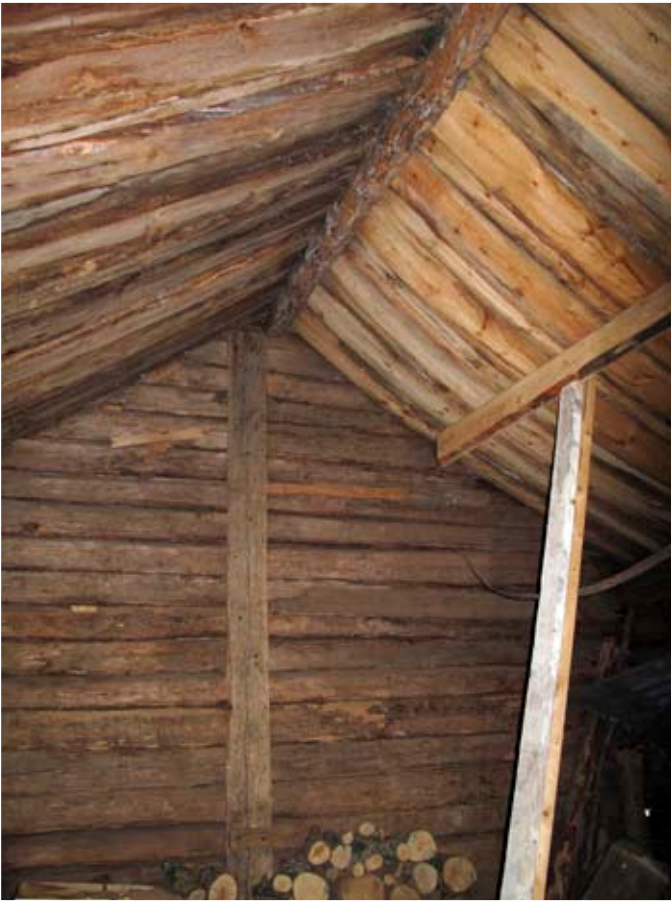
Taket som är täckt med handslaget enkupigt lertegel var ursprungligen ett ryggåstak men sidoåsarna hade plockats bort vid något tillfälle och taket var inte dimensionerat för att bära tyngden av teglet och hade därför stöttats upp från insidan. Ett nytt brädtak har nu lagts som undertak och teglet har återplacerats.

Det gamla taket med stötta. Foto Albin Uller Lp20111251.

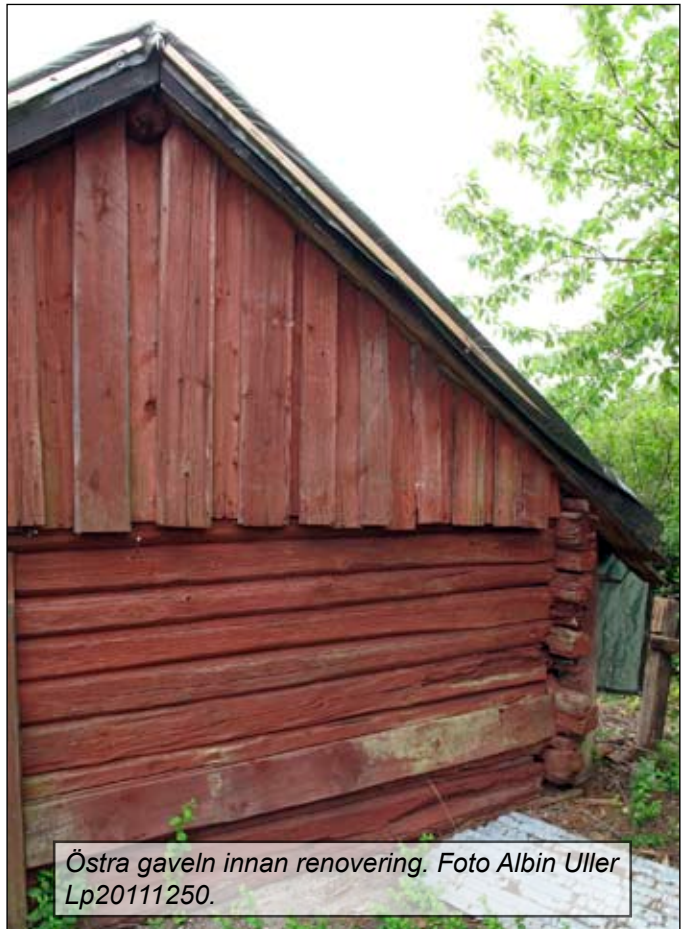
Östra gaveln innan renovering. Foto Albin Uller Lp20111250.

Vedbodens timmerstomme var delvis panelin-klädd. Västra gaveln samt östra gavelns röste var klädda med okantad lockpanel. Den södra långfasaden hade en enkel panel på den vänstra sidan som satts upp tillfälligt för att skydda timret från ytterligare skador. Alla fasader har nu klätts med okantad lockpanel, den västra gaveln har behållit sin befintliga lockpanel.

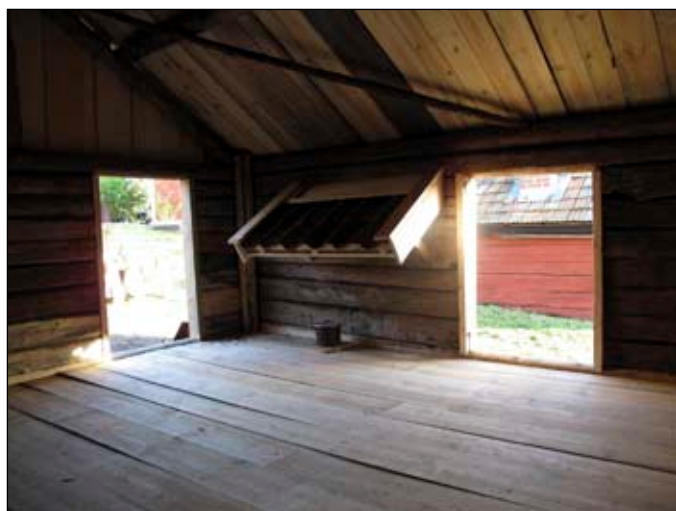
Det nya golvet samt de båda dörröppningarna. Foto Albin Uller Lp20111256.

Tack vare att vedboden fick ny panel kunde en stor del av det skadade timret behållas och upplevelsen inifrån är att det mesta av stommen är bevarad. Boden som tidigare hade ett jordgolv fick även ett nytt plankgolv för att det ska vara möjligt att där visa upp föremål som Lotsmuseet har samlat.

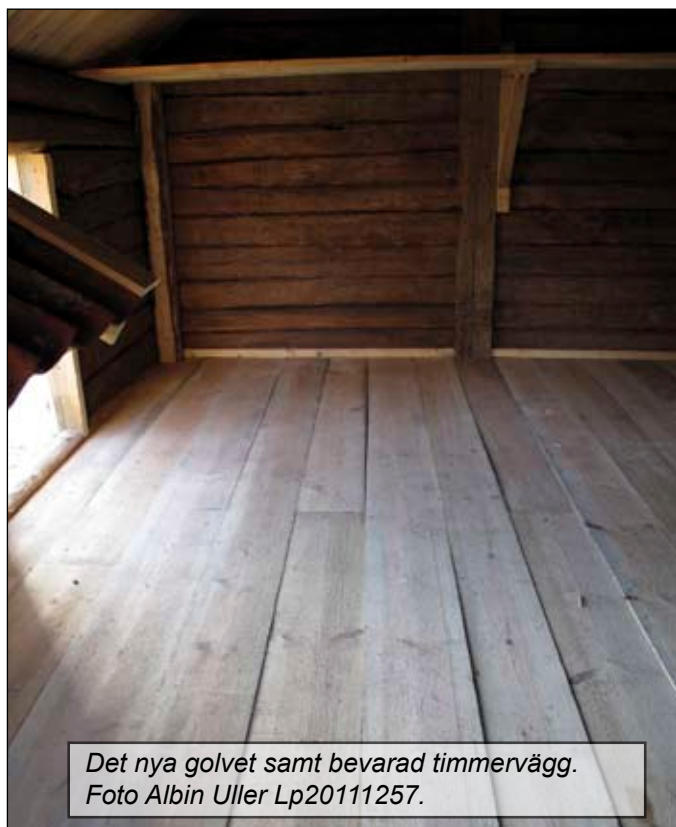
Det nya golvet samt bevarad timmervägg. Foto Albin Uller Lp20111257.
