Sollentuna kyrka, ombyggnad av sakristia

Antikvarisk medverkan vid om- och tillbyggnad av sakristian, Sollentuna kyrka, Sollentuna socken, Sollentuna kommun, Uppland

Gunilla Nilsson
Rapport 2010:8

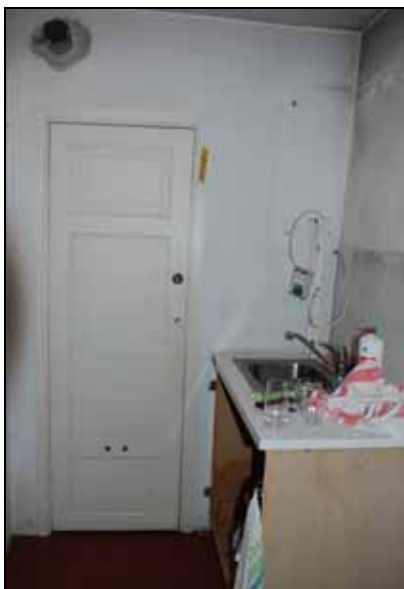
*Utrymme i källaren före ombyggnad.
Bildnr: lp20100203*

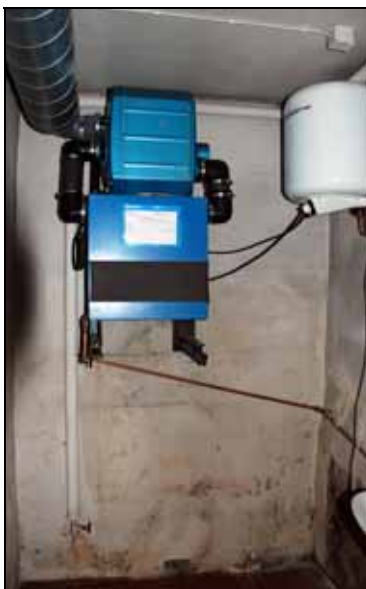
Pannrum byggs 1902 under sakristian med ingång utifrån och centralvärme installeras. 1938 ändras källaren från pannrum till arkiv och får samtidigt trappförbindelse från sakristian. Källaringången sätts igen och ersätts av ett fönster. Från 1978 har källaren använts som förvaring med värdeskap för inventarier. Installationer för vatten och avlopp har funnits och utrymmet har därför även fungerat för hantering av blommor mm. Före ombyggnaden 2009 fanns fuktproblem i källarmurarna med tillhörande mögellukt som gjort att utrymmena varit otjänliga för personalen att vistas i.

*Fuktproblem före ombyggnad.
Bildnr: lp20100204*

Källarens fuktproblem har åtgärdats, ny entré till källaren har tagits upp i samma läge som äldre öppning

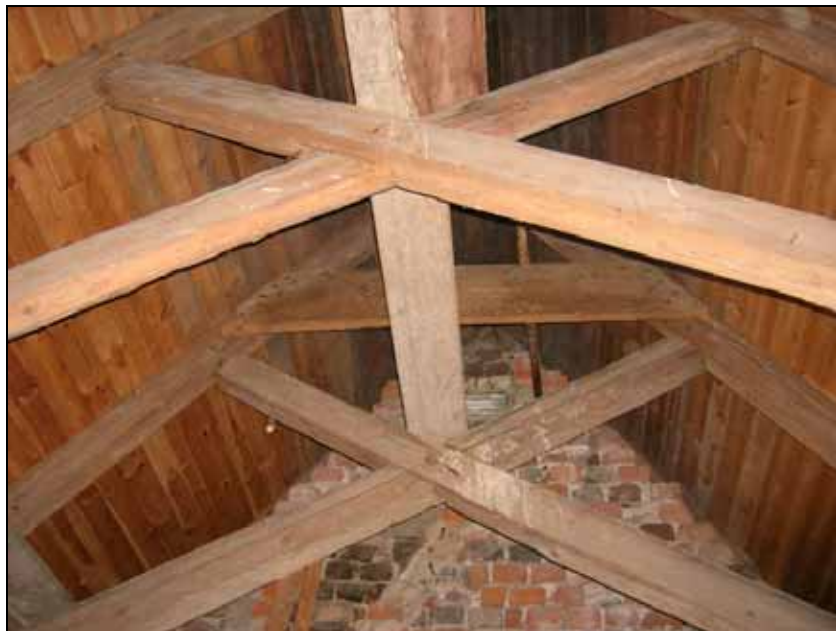
Längt i norr är taklaget förstärkt med hanbjälke. Lösvirke vilar på saxsparrar. Bildnr: lp20100207

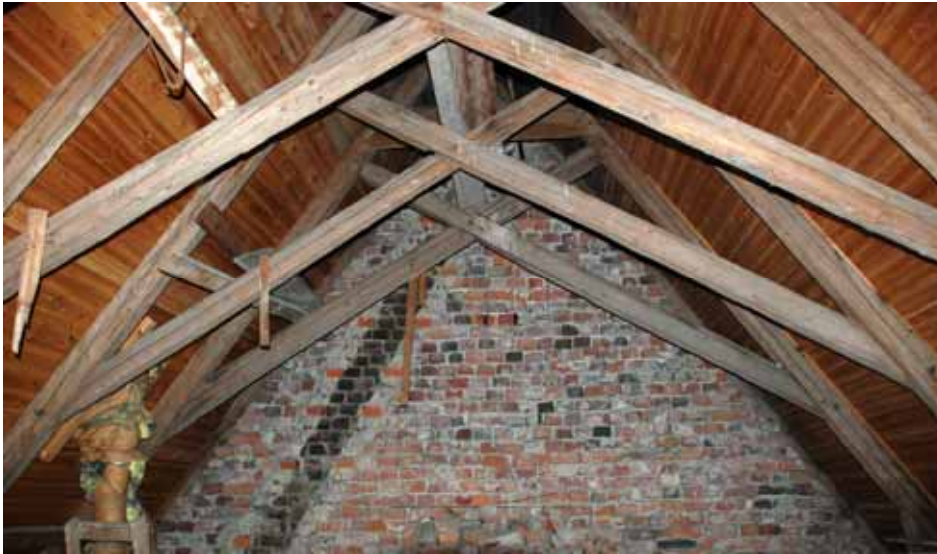
Sakristians takstol är av typen saxsparre med dymlingar. Takstolens ålder är okänd. Förstärkning av takstolen har gjorts vid ett ev flera tillfällen. Gavelröste mot norr murat av tegel, saknar spår av påbyggnad. Bildnr: lp20100208

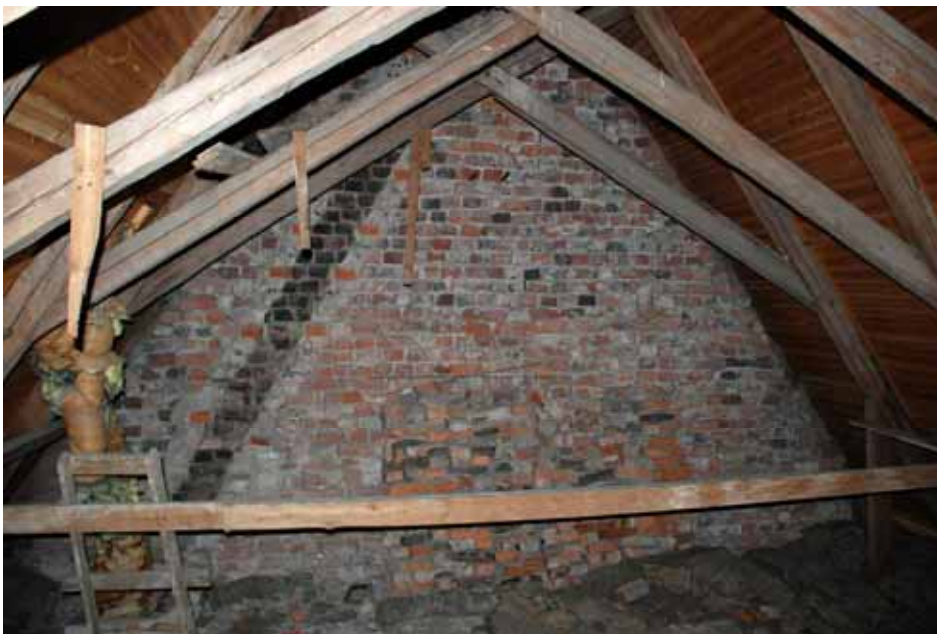
Norra gaveln. På det med mineralullsmattor isolerade vindshjälklaget ligger ett upplag med murtegel. Bildnr:lp20100209

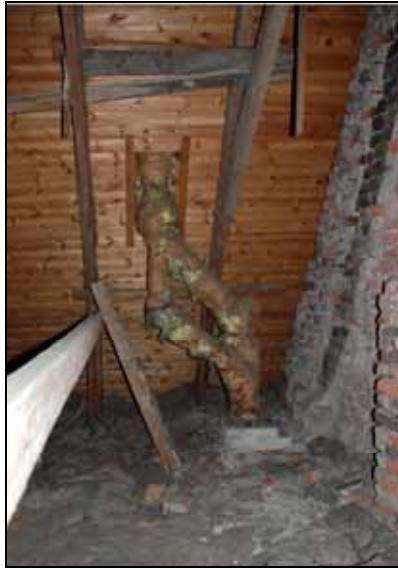
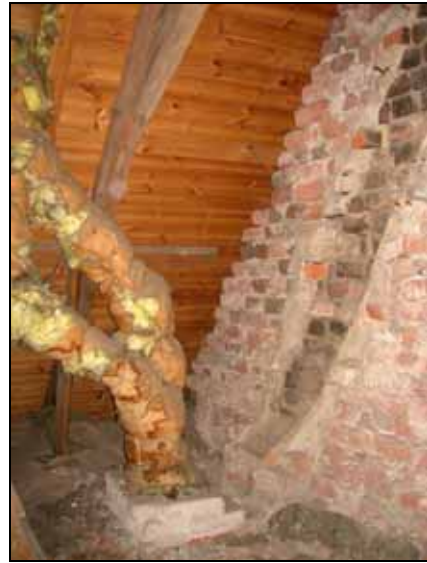
T. v. Takfall mot väster med genombång för ventilation. T. h. Sotspår på norrgaveln efter murstock från 1900-talets början. Bildnr: lp20100210 och detalj av lp20100210

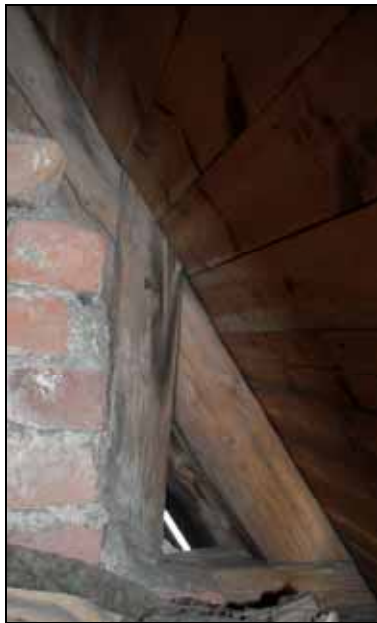
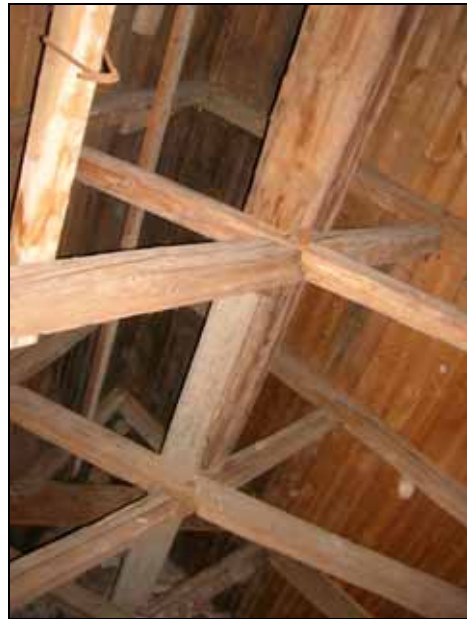
Knäbock vid takfoten av sparren består av stickbjälke och stödben, en konstruktion som tillhör de gotiska taklagen. Takstol med saxsparre. På takstolen ligger lösvirke. Bildnr: lp20100211 och lp20100212

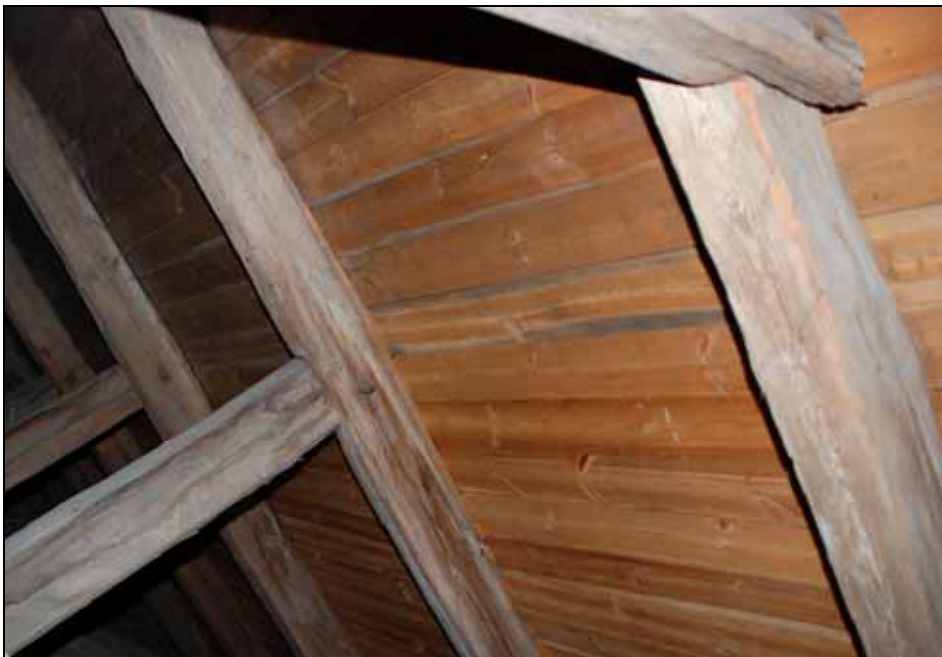
Takpanelen är troligen samtida med den senaste omläggningen av koppartaket under 1900-talet. Bildnr: lp20100219

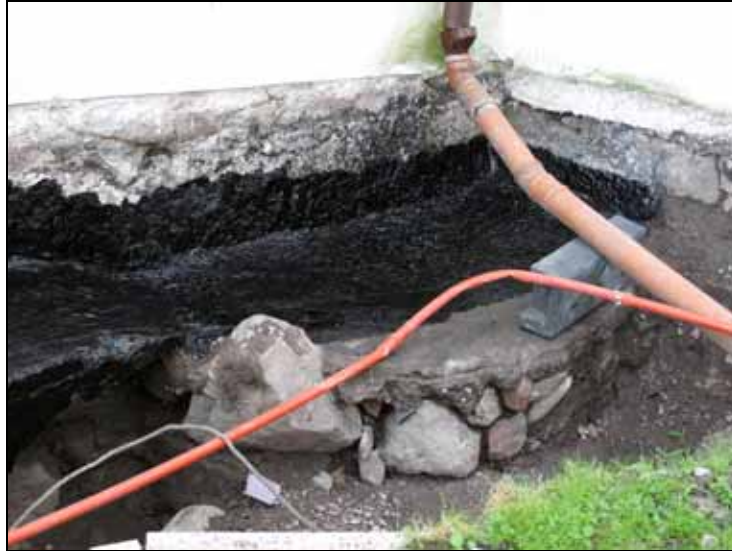
*Rester av murad trumma i vinkel mellan sakristian och långhuset.
Bildnr: lp20100220*

Rester av en utvändig kanal från sakristians källare till långhuset framkom vid grävning i sakristians sydvästra hörn i vinkeln mot långhuset. Konstruktionen är murad med en blandning av markvald grästen och bearbetad sten och hör troligen samman med installation av värmesystem i kyrkan 1902. Konstruktionen mäter ca 200 cm från långhusets norra långsida, ca 120 cm ut från sakristians västmur och schaktet är grävt till ca 40 cm djup. Botten på konstruktionen är ej utgrävd.

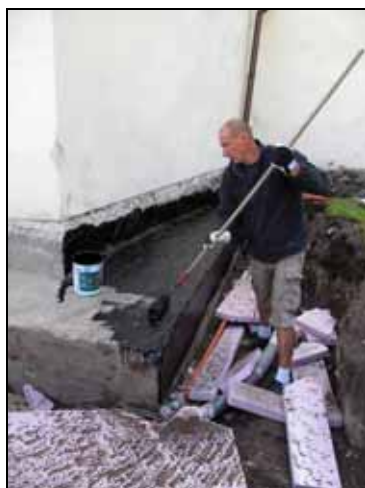
*Sakristians betonggrund tjärstryks.
Bildnr: lp20100221*

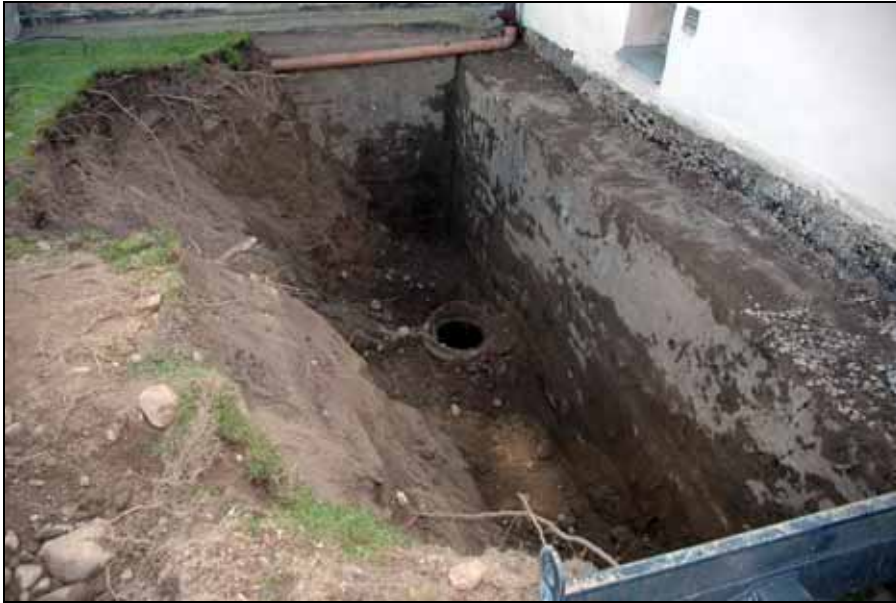
*Schackning för ingång till sakristians källare i öster. Mot källarens grundmur har gjutits en kraftig betonggrund. Den har kommit till på 1930-talet eller ev. senare. I botten av schaktet syns en dagvattenbrunn. Jordlagren var omrörda efter tidigare grävningsarbete.
Bildnr: lp20100222. Foto: M. Boije, 2009*

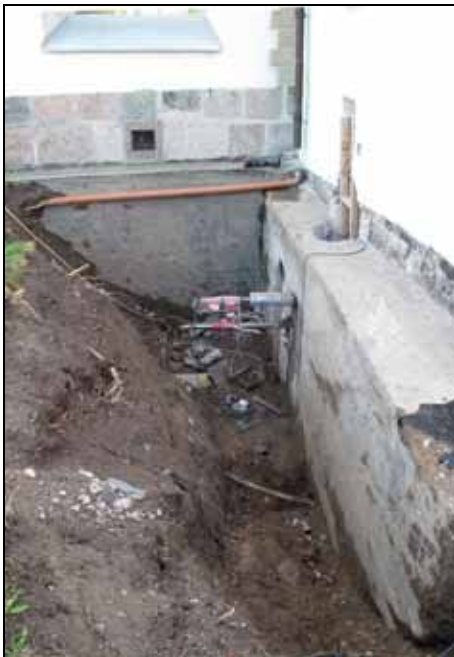
*Håltagning i betonggrund för ny entré.
Bildnr: lp 20100223*

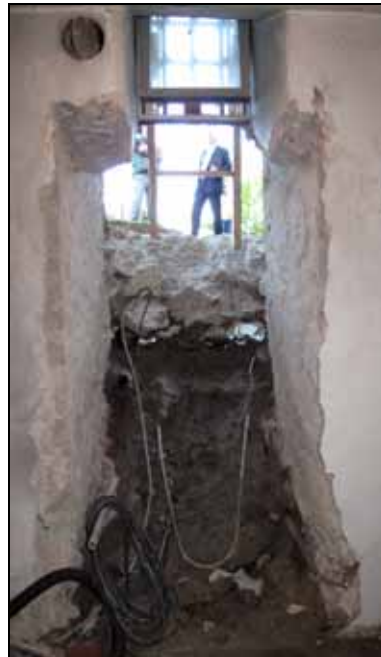
*Murgenombrott i källarmur i samma läge som öppning från 1902.
Bildnr: lp20200224*

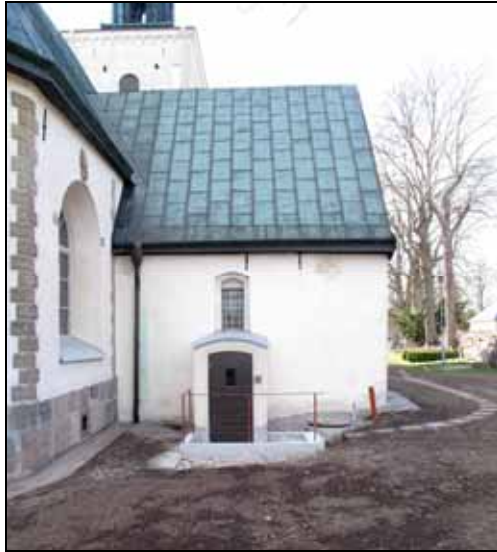
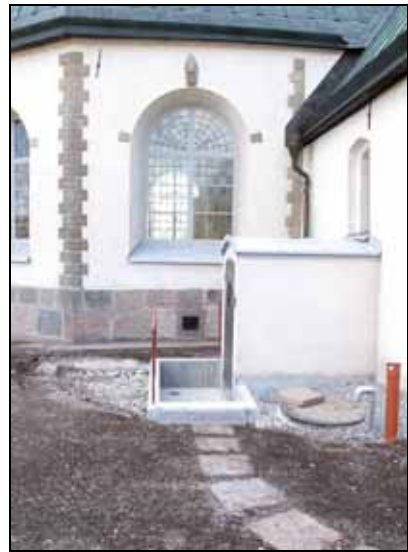
*Nybyggd källaringång med utvändigt trappa sedd från öster resp norr. Öster om sakristian ligger kyrkans högkor uppfört under 1640-talet som gravkor.
Bildnr: lp20100225 och lp20100226*

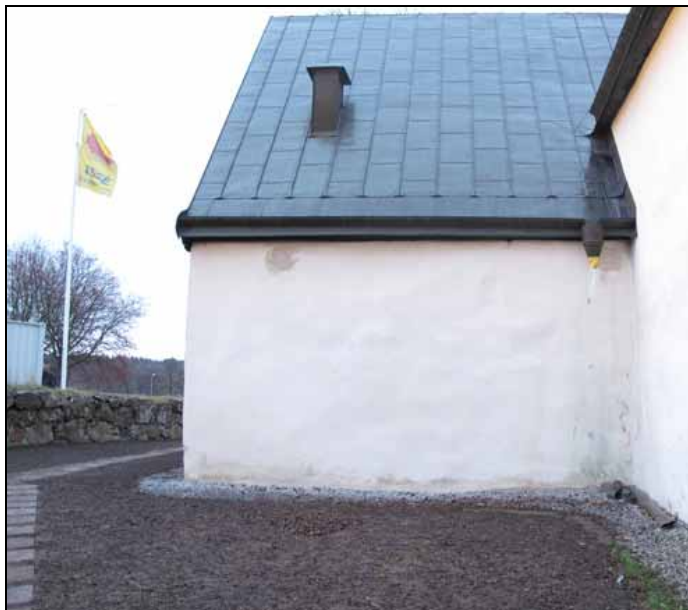
*Sakristians västfasad efter avslutade arbeten med grunden.
Nylagda kalkstensplattor i markyta för gräsplantering
Bildnr: lp20100227*

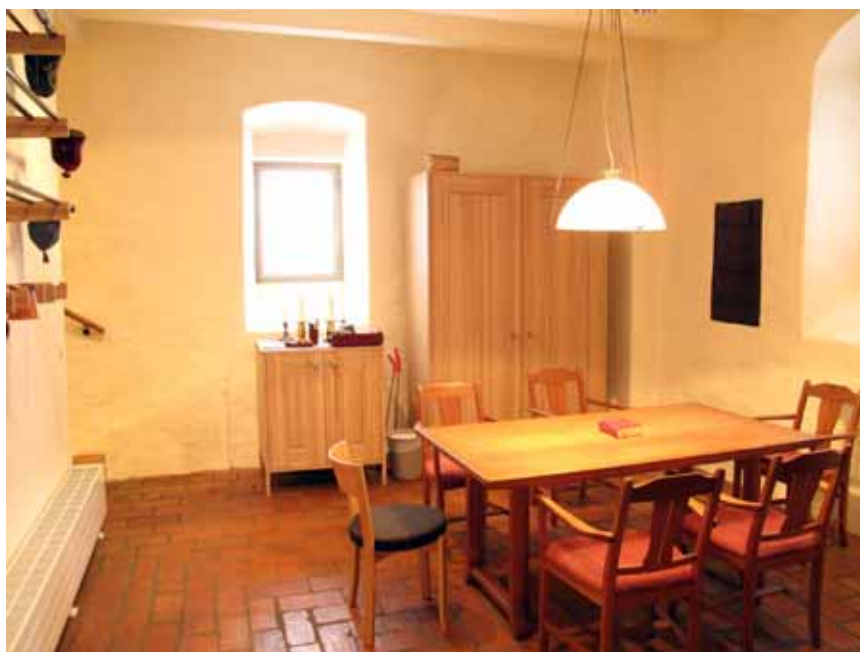
Sakristian efter renovering 2009. Tegelgolvet har rengjorts och behandlats med olja. Bildnr: lp20100229

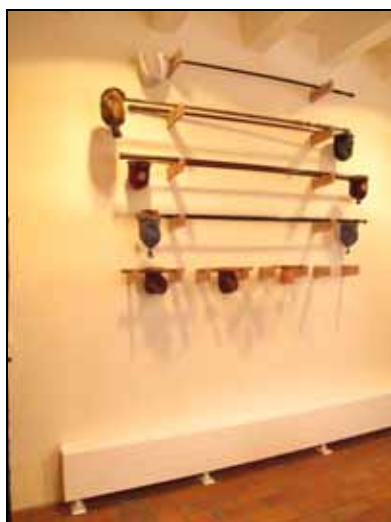
*Ny tegelmurad vägg med förvaring av kollektåvar. Ny trappa till vindsrum.
Bildnr: lp20100230*

Bjälklaget har förstärkts med en tegelmurad mellanvägg i sakristian. Bakom väggen ligger den äldre trappan ner till källaren och en ny trätrappa upp till vindsrummet.

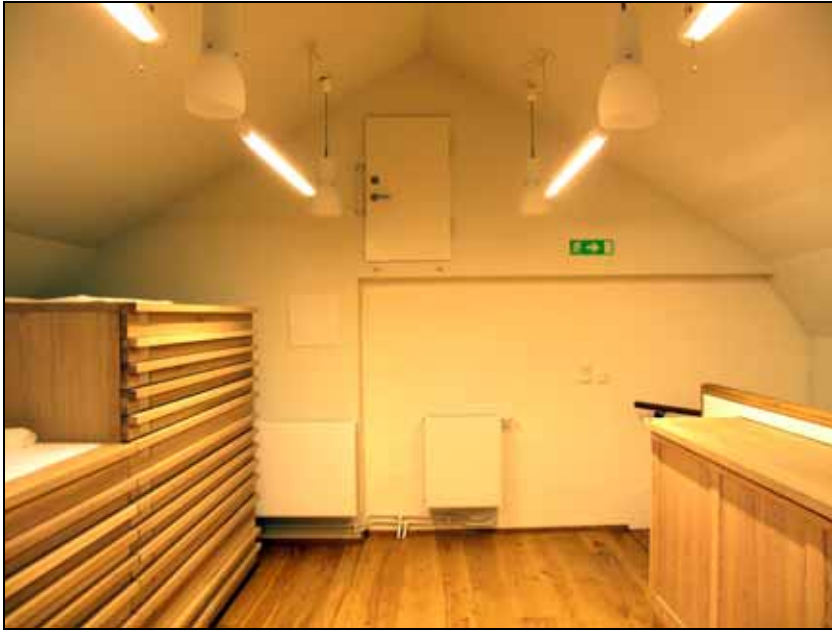
*Sakristians inredda vind. Luckan i gaveln är öppning till långhusets vind.
T.h. trappa ner till sakristian. Bildnr:lp20100232*

Sakristians vind har isolerats. Väggar och tak har inretts med ytskikt som målats. Golv av trä har lagts in. Rummet har inretts med nya måttanpassade förvaringsmöbler för de kyrkliga textilierna.

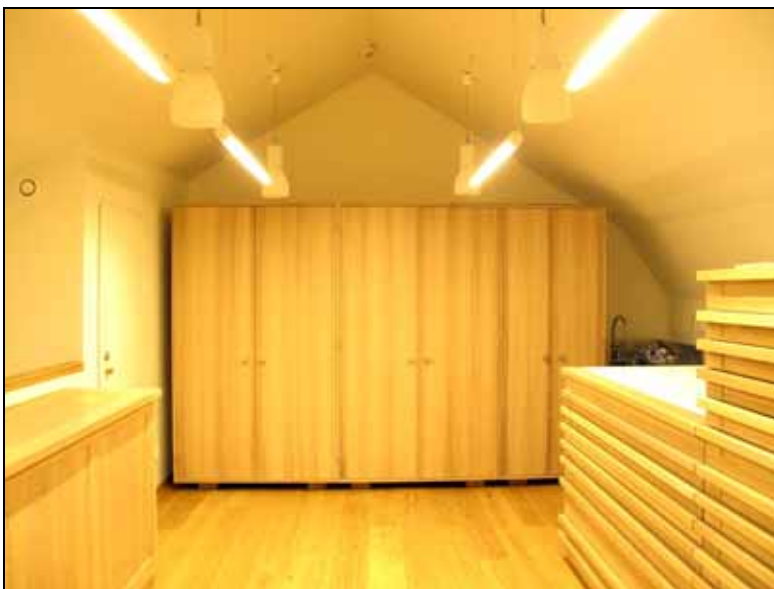
*Sakristians inredda vind med textilskåp för antependier t.v. och liggande
förvaring för mässhakar mm t.h. Bildnr: lp20100233*

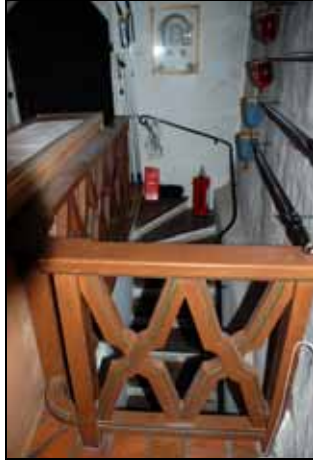
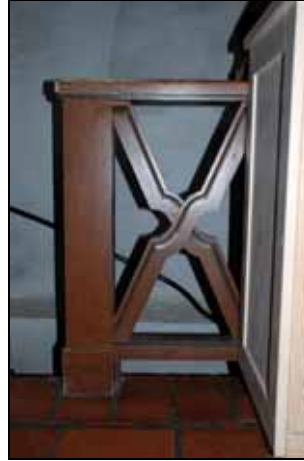
Sakristians inredning med skåp för textilier från 1978-79 har demonterats och förvaras i kyrkstallet. Inredningen uppfyllde inte dagens krav på liggande textiltförvaring. Ingången till källaren har fått en gjuten trappa med räcke som inte fanns med i de ursprungliga arbetshandlingarna. Räcke av trä kring källartrappan har demonterats och kommer inte att återmonteras. Räckets har placerats i en av församlingens närliggande ekonomibyggnader.

*Trappräcke från sakristian till källaren, tillkommet 1902
förvaras i kyrkans byggnader. Bildnr: lp20100234 och lp20100235*
