Solna kyrka

Antikvarisk medverkan vid utvändig restaurering av Langes gravkor, Solna kyrka, Solna socken, Solna kommun, Uppland

Åsa Berger och Cecilia Pantzar
Rapport 2011:22

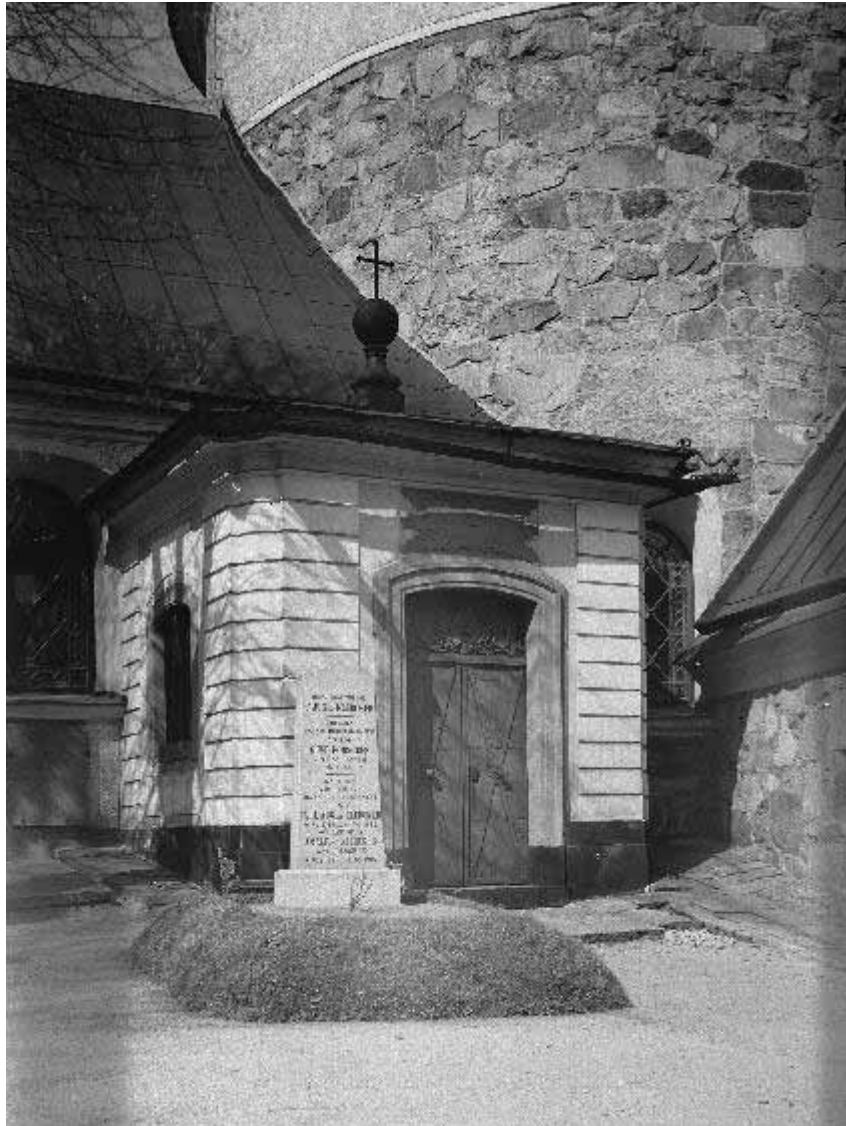
Langes gravkor från sydväst 1917. Foto taget av Sven Brandel 1920 från Kulturmiljöbild ATA. Lägga märke till hängrännornas tilltagna fall.

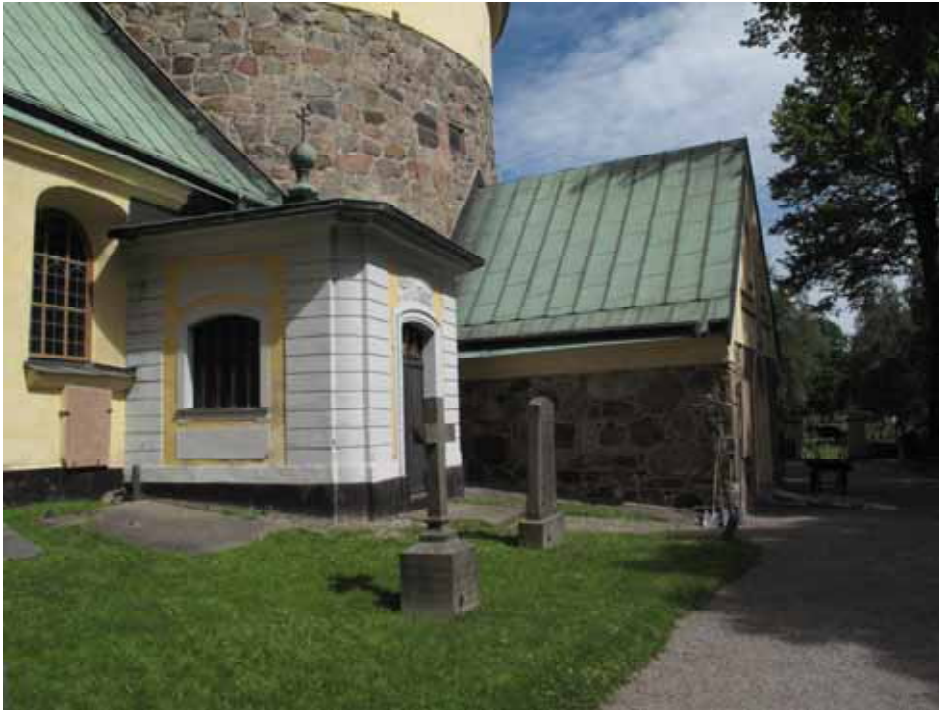
Langes gravkor från sydväst före restaurering i maj 2008. Foto Cecilia Pantzar Lp20110527.

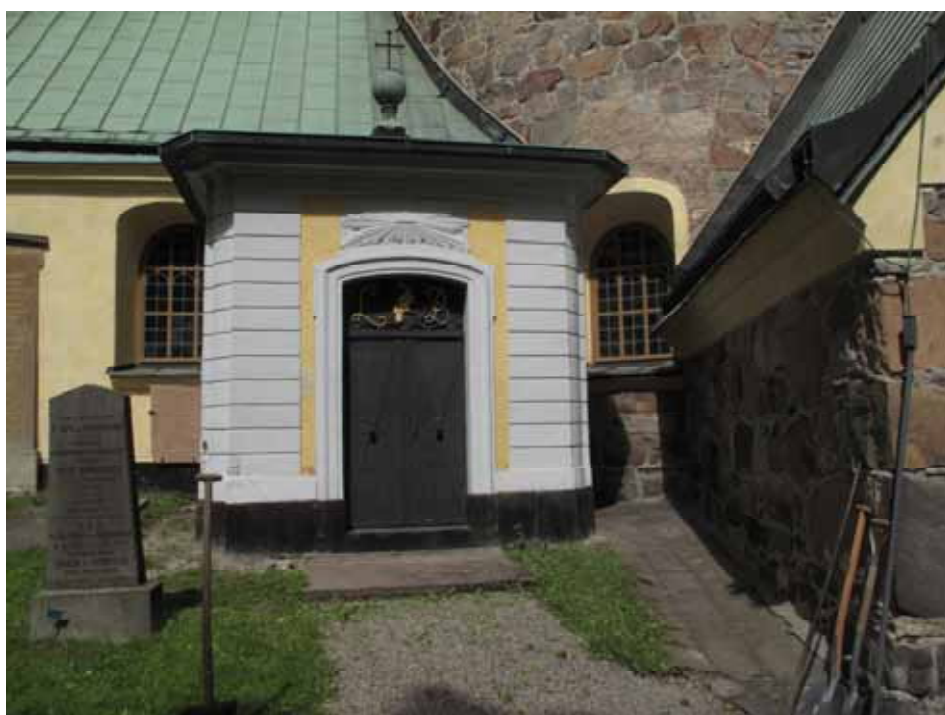
Langes gravkor från söder före restaurering i maj 2008. Foto Cecilia Pantzar Lp20110528.

Befintlig taktäckning av kopparplåt är troligtvis från 1950-talet. Den kantiga utskjutande hängrännan överskuggar den nätta takfoten och är misspyrdande för takets siluett. I samband med att avvattningen ändå skulle kompletteras med en rännal från långhusets takfall samt nya, något grövre, stuprör diskuterades även att göra hängrännan mindre framträdande. Tilltaget utfördes inte denna gång, men finns med som ett alternativ längre fram.

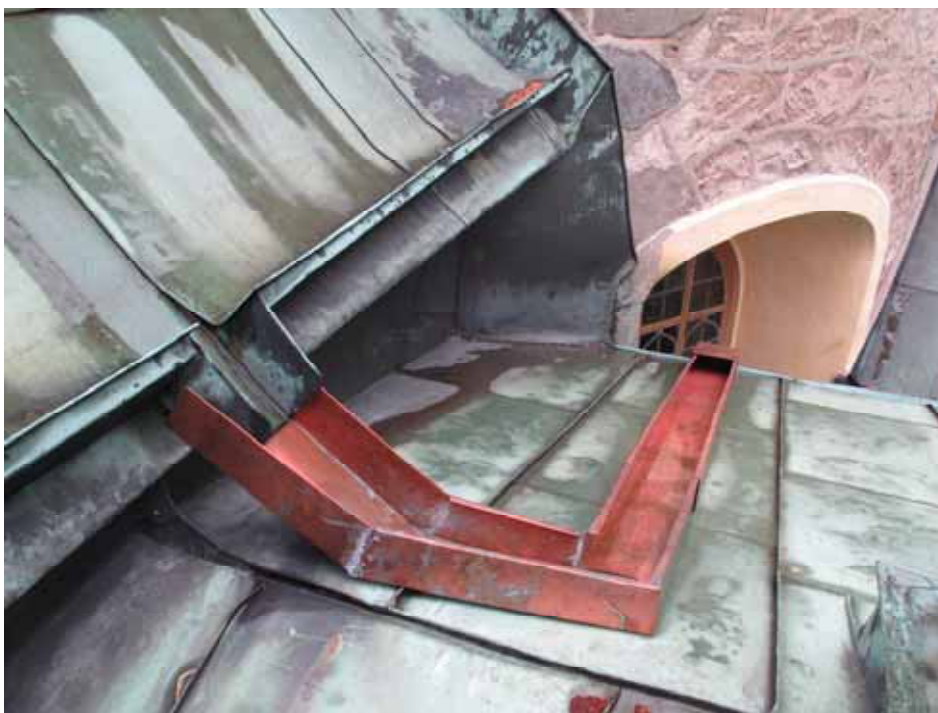
Befintlig utkastare på långhuset kompletterades med ränna ner till gravkorets östra hängränna. Foto Cecilia Pantzar Lp20110530.

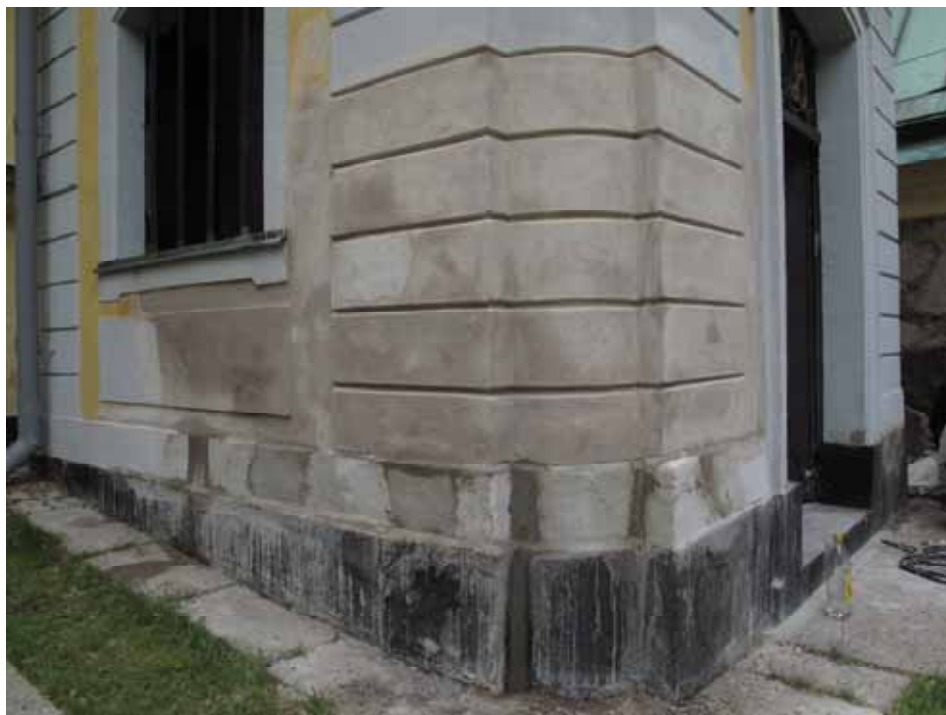
Sydvästra hörnet efter putsläggning. Inledningsvis målas ytan med kalkfärg. Nästa år målas den åter med linoljefärg. Foto Cecilia Pantzar Lp20110532.

Fasadputsens skada nedtill koncentrerades till de rusticerade hörnpartierna. Lösa putspartier knackades ner och kompletterades med ny puts av hydrauliskt kalkbruk. En mer djupgående skada i sydöstra hörnet lagades med både tegel och kalkbruk. Slätputsade ytor målades som tidigare med kalkfärg i guldockra. Hörnkedjor och listverk ska målades med ljusgrå linoljefärg, men för ett gott resultat inväntas putsens karbonatisering. De lagade ytorna målades in med ljusgrå kalkfärg så länge. Slutmålning med linoljefärg sker först nästa år.

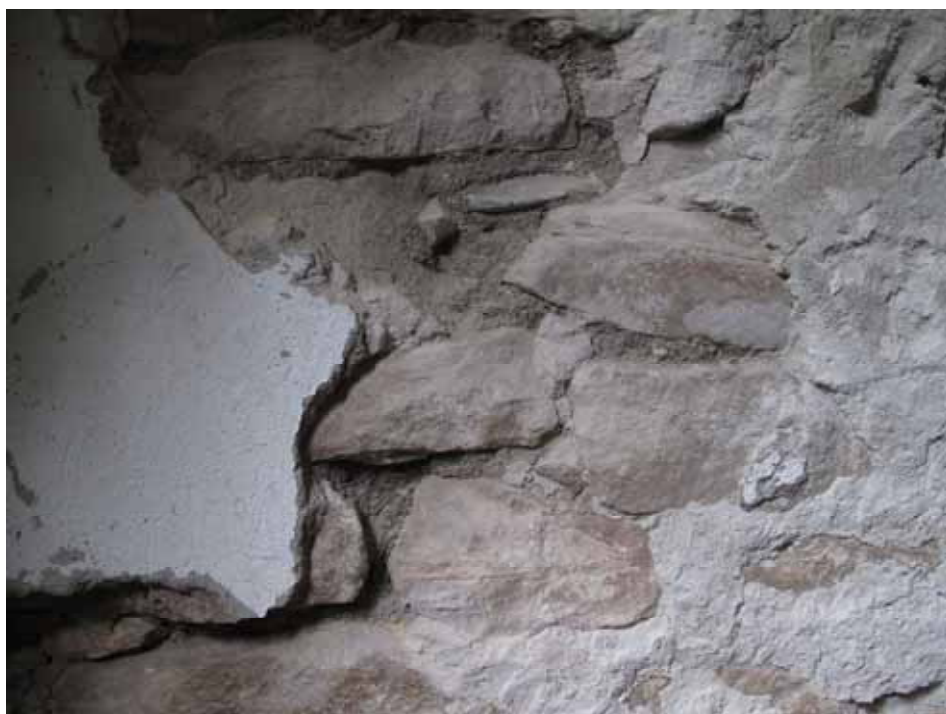
Invändigt åtgärdades putsskador på västra och norra väggen. Skadorna härrör från tidigare fuktvandring i murarna och var koncentrerade till väggarnas nedre delar. Kvarvarande putsytor består av både äldre kalkputs och senare lagningar med cementblandning. Nya putsytor utfördes med en mix av kalkbruk, hydrauliskt kalkbruk och en liten andel cementbruk. Cementblandningen syftar till att skapa

Frilagt murverk på gravkorets norra innervägg. Foto Cecilia Pantzar Lp20110533.

bättre infästning till anslutande cementlagningar. Samtliga använda brukstyper är av fabrikat Weber. Befintlig äldre kalkputs är slät, 5-8 mm tjock och bemålad med flera lager kalkfärg. Under ett flertal vita skikt finns rester av en svagt gul nyans. Norra väggen är murad med obearbetad sandsten lagd i jämna skift. Skifthöjden är mellan 10-20 cm och stenbredden mellan 10-15 cm. Fogarna mäter ca 2 cm och består av ett mellanmörkt lerhaltigt bruk med kalkfläckar.
