Torö kyrka

Antikvarisk medverkan vid invändig renovering, Torö kyrka, Torö socken,
Nynäshamns kommun, Södermanland, Stockholms län

Cecilia Pantzar
Rapport 2011:26

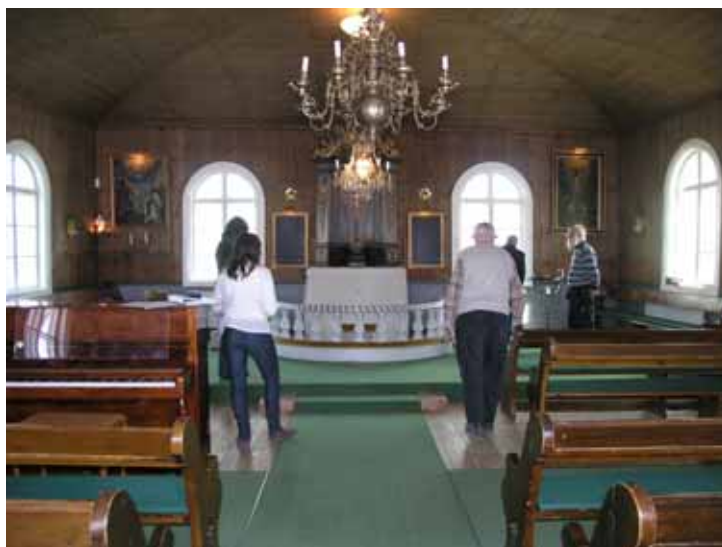
Vy fram mot koret före renovering. Foto Cecilia Pantzar 2010. Lp20110545.

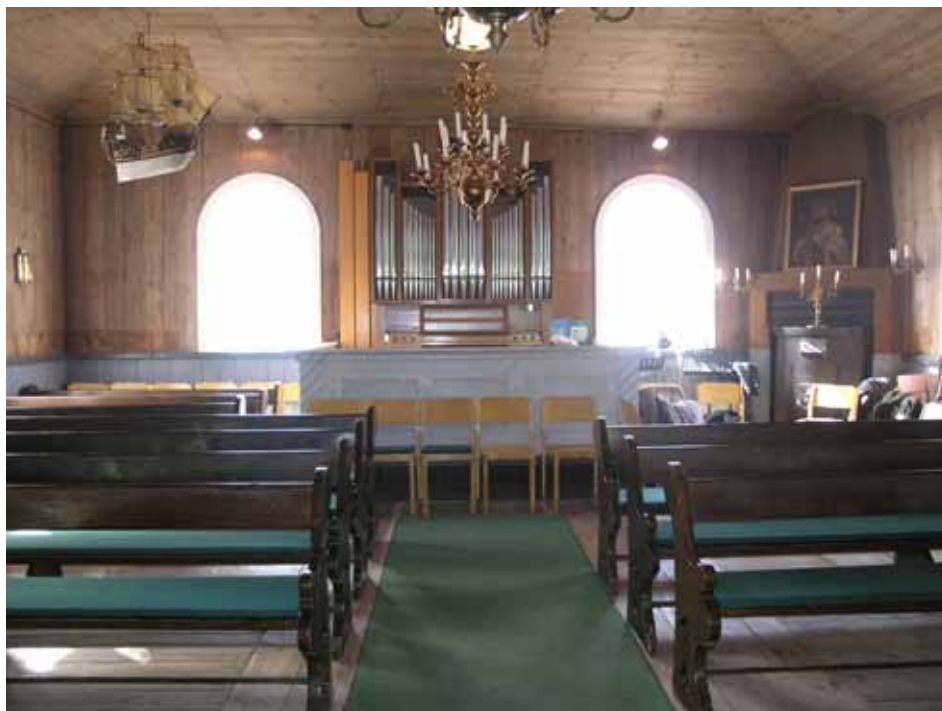
*Vy över orgelläktaren och det av bänkar och stolar överfulla kyrkorummet.
Foto Cecilia Pantzar 2010. Lp20110546.*

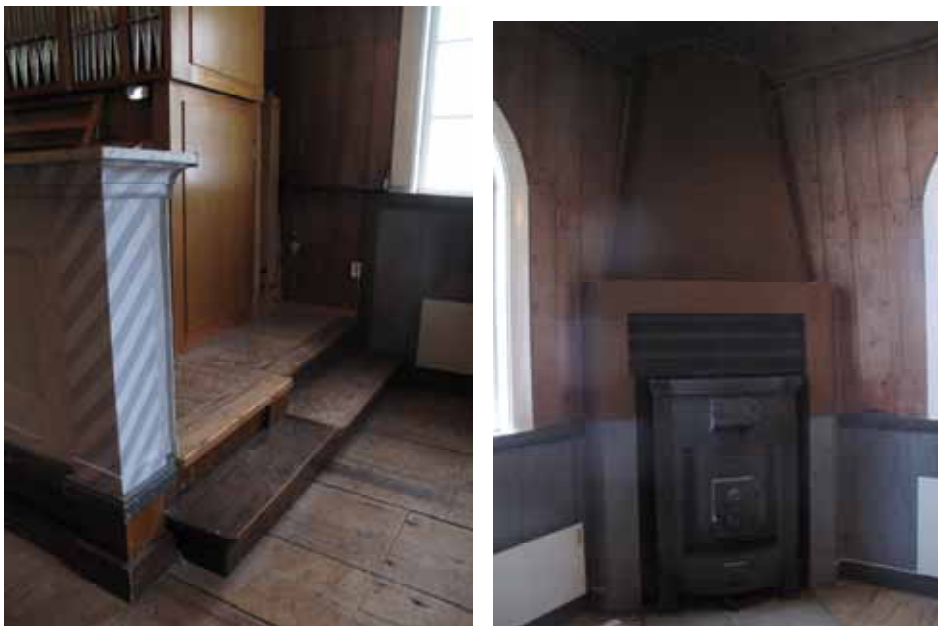
Tv. Orgelläktaren före renovering. Trappans lapptäcke justerades till en mer enhetlig komposition. Th. Den gamla kaminen före åtgärd. Murstocken intog en lättare siluett efter ny färgsättning. Foto Cecilia Pantzar Lp20110554 och Lp20110555.

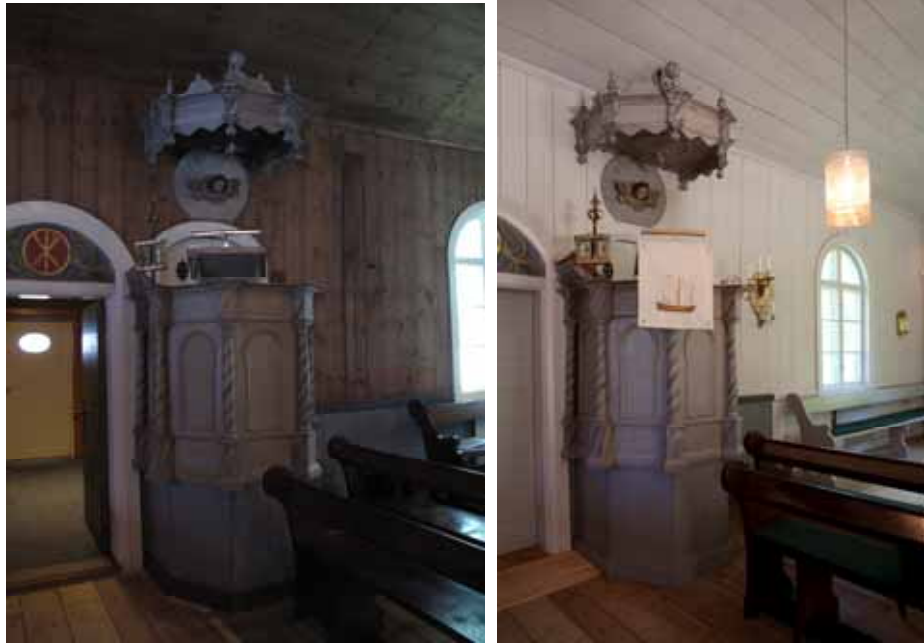
Predikstolen före och efter konservering. Den brädklädda sockeldelen målades enhetligt grå för att bryta av mot vägglivets bröstning. Foto Cecilia Pantzar. Fotograf Elisabeth Boogh.

Predikstol med tillhörande ljudtak konserverades i sin helhet. Ett misspydande gulnat ytskikt avlägsnades. Den nedre panelinklädda basen är ett senare tillägg, troligtvis under 1900-talet. Färgen på basen ansluter till kyrkorummets blåmalade bröstning och blir på så vis mer en del av denna än av predikstolen. För att låta predikstolen återfå ett mått av egenart målades basen istället enfärgat grå. På sikt kan det vara välgörande för predikstolen att återfå en svarvad fot liknande den ursprungliga.

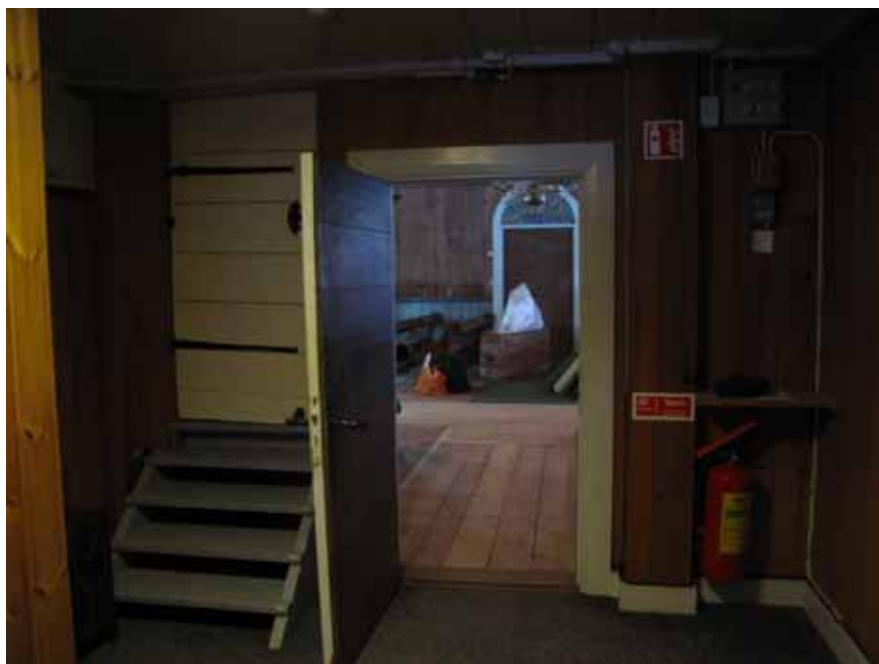
I sakristian fanns uppenbara fuktproblem som gav upphov till dålig lukt. Källan till problemet fanns under trägolvet från 1970-talet. Golvet var uppreglat på tryckimpregnerat virke som låg direkt på den gjutna plattan. I utrymmet mellan reglarna fanns fuktansamlade skräp. Hela upplaget togs bort och betongytan rengjordes från befintlig asfaltpapp. Inför ny uppregling behandlades betongen med ny asfaltlösning. Golvet återmonterades enligt tidigare utförande. Befintlig skåpinredning mot östväggen togs bort. Ny inredning placerades på den motsatta västra sidan. Invid befintlig piscina i hörnet bakom ytterdörren placerades ett nytt förberedelsebord. Skåpinredningen målades ljusgrå med omålade handtag. Väggar lämnades omålade och brädgolvet såpskurades.

Sakristian före renovering med heltäckningsmatta. Foto Cecilia Pantzar 2010. Lp20110552.

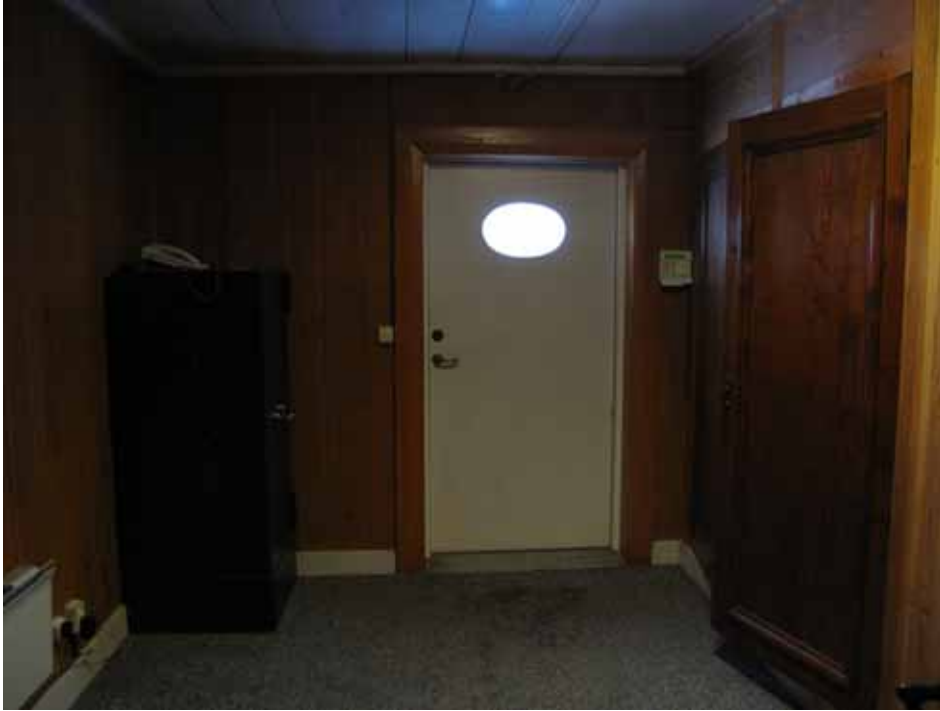
*Sakristian före renoveing med skåpinredning till höger om ytterdörren.
Lp20110557.*

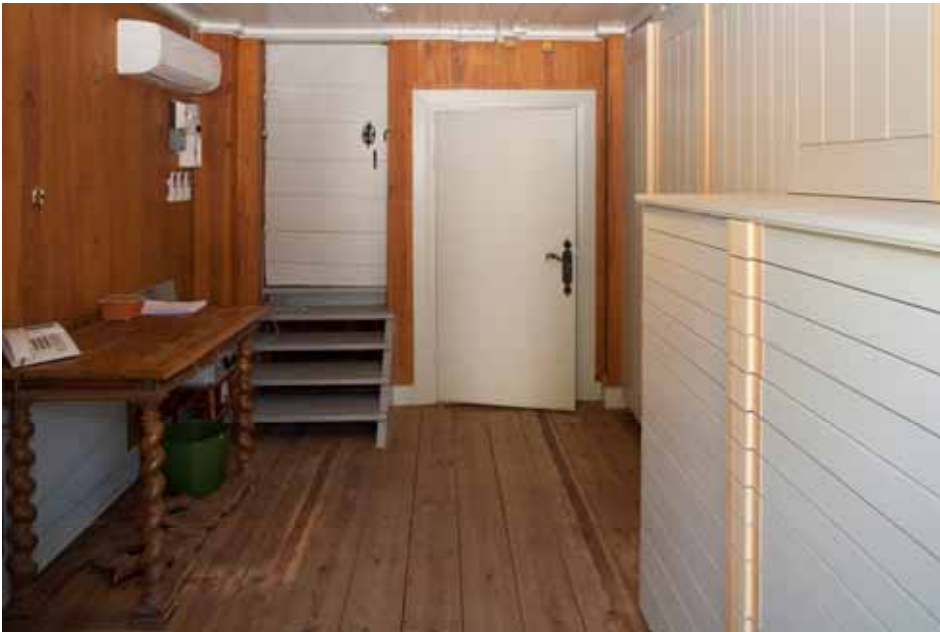
*Vy över sakristian i ny skepnad med frilagt såpat golv. Dörrarna leder till
predikstol och kyrkorum. Till höger syns den nya skåpinredningen. På väggen
till vänster sitter styrsystem och inledelen till luftvärmepumpen.*

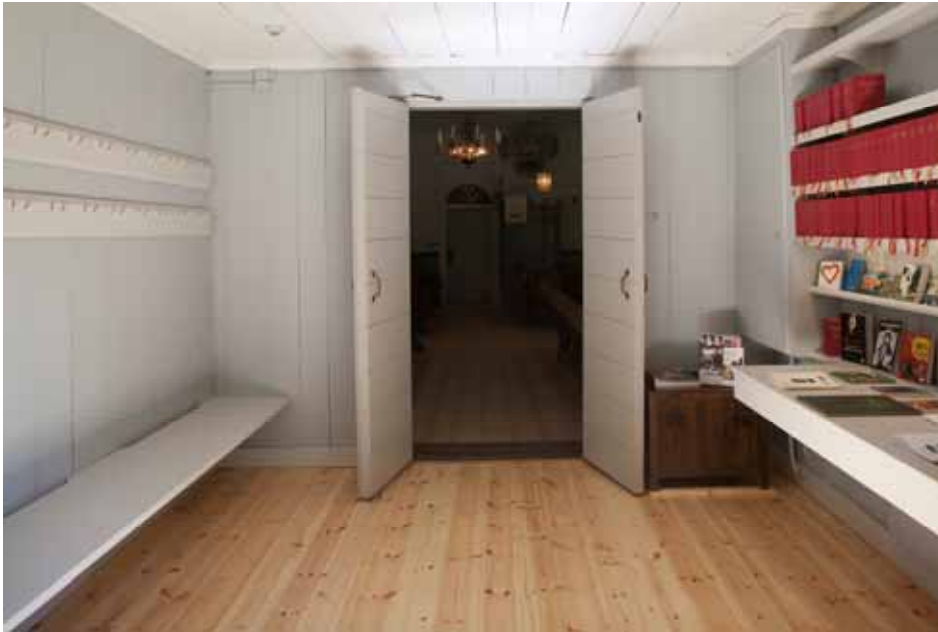
Vapenhuset efter omgestaltning med nymålade ytskikt, ny inredning och nyslipat golv. Fotograf Elisabeth Boogh 2011.

Vapenhuset utgör kyrkans huvudentré. Befintliga klädskap utmed västra sidan var bristfälliga när det gällde funktion och tillgänglighet. Istället för att återskapa klädskap anordnades möjligheter för öppen klädupphängning på krokar. Nya skåp för dold förvaring placerades i hörnen på respektive sida om ytterdörren. På östra väggen placerades bord och hyllor för informationsmaterial. Elskåpet behöll sin placering och utformning i det nordöstra hörnet.

Väggar och nya snickerier målades ljusgrå i två något olika nyanser. Golvet slipades och lackades.

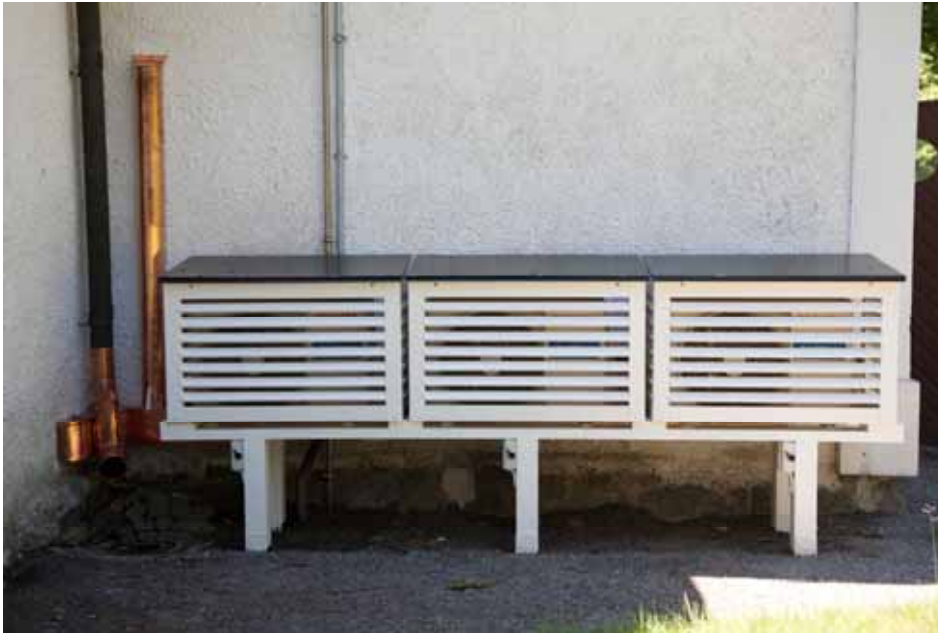
Luftvärmepumparna bakom specialbyggda träskydd. Den anslutande rördragningen kläddes med metallrör respektive kopparplåt i anslutning till stupröret.

Befintlig direktverkande eluppvärmning ersattes med luftvärmepumpar. Utvändiga aggregat ställdes utmed sakristians östra yttervägg. Marken grundlades med betongplatta och anläggningen kläddes in med specialutformade vitmålade träskåp. Invändigt placerades en luftvärmepump i sakristian och två i koret. Genomföring till sakristian gjordes i nordväggen. I koret drogs ledningar genom nord- och sydväggen. Aggregaten placerades diskret under bänkarna på respektive sida. Invändig anslutande rördragning kläddes med inmalade trälistor. Utvändigt på respektive korfasad monterades ukastare för kondensvatten i form av diskreta plåtrör.

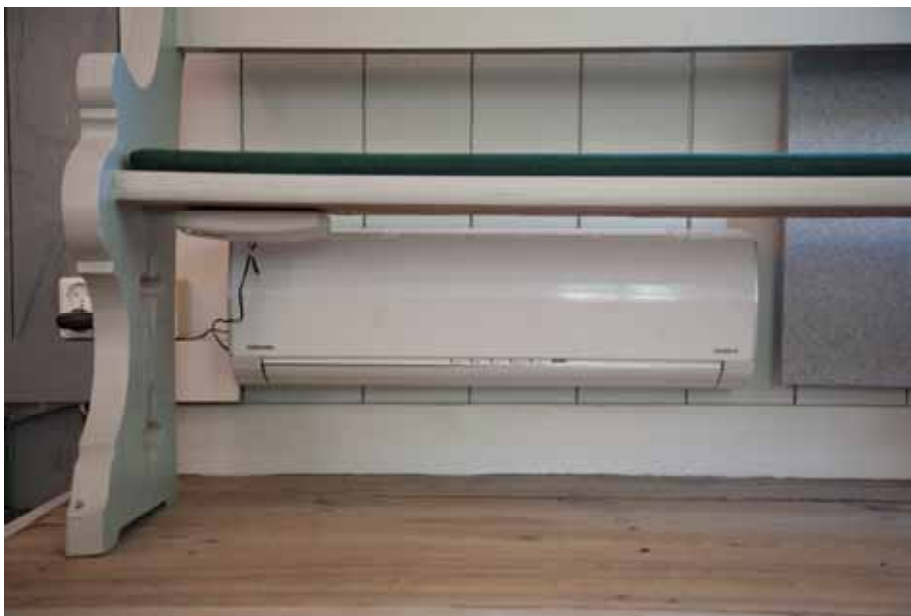
Luftvärmepumpen insmugen under korets bänk. Fotograf Elisabeth Boogh 2011

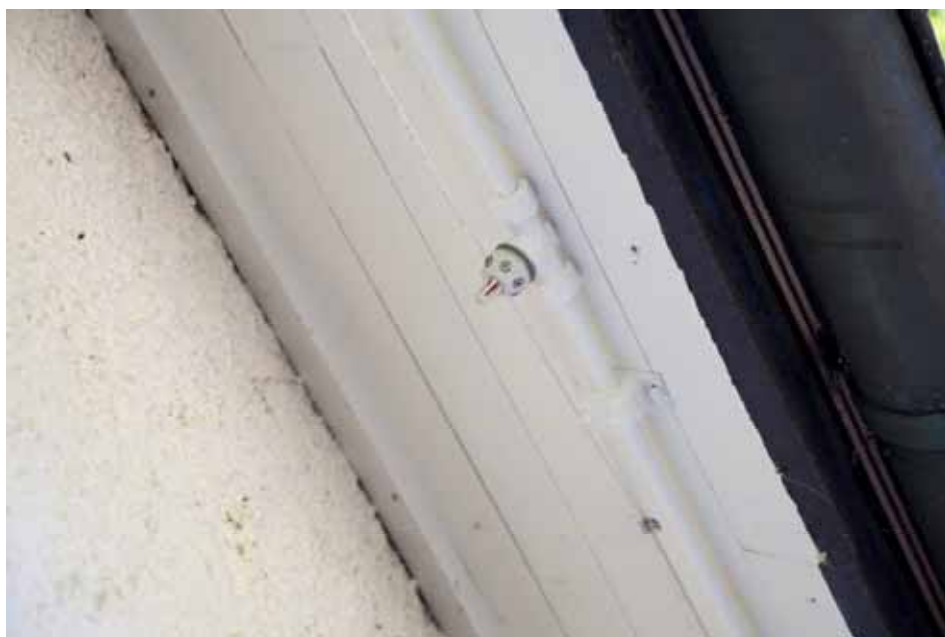
*Utvändig sprinkler löper längs med takfoten. Rördragingar målades in.
Fotograf Elisabeth Boogh 2011.*

Kyrkan fick nytt brandskydd i form av sprinkleranläggning och larmsystem. Sprinklercentral anordnades bakom befintlig förråds- och toalettbyggnad. Tillbyggnaden grundlades med betongplatta, brädpanelväggar och korrugerat plasttak. I centralen placerades vattendunkar och gasbehållare till sprinklersystemet. Kyrkorummet skyddas invändigt genom sprinklerhuvud i trätaget. Dessa ansluter till rördragningsdold på vinden. Utvändigt löper rör utmed takfoten och sprinklerhuvud finns ovan samtliga fönster. Synliga sprinklerdetaljer ansluter färgmässigt till anslutande yta.

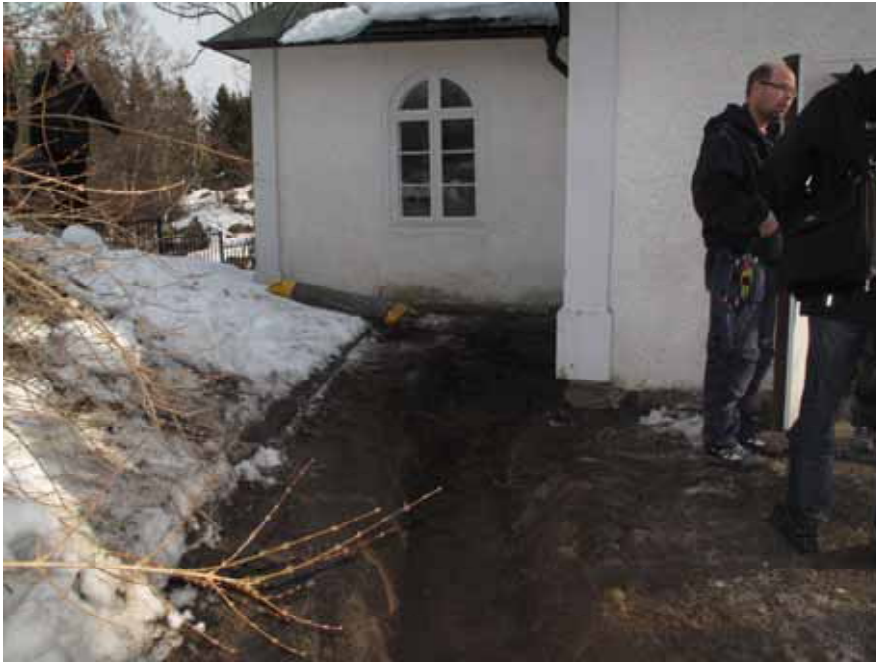
Ledningsschakt grävdes mellan kyrkan och den nya sprinklercentralen bakom förrådet. Endast omrörda jordlager berördes. Foto Cecilia Pantzar 2011. Lp20110551.
