# Träskö Wäderqvarn

Antikvarisk medverkan vid restaurering, Träskö kvarn, Värmdö socken,  
Värmdö kommun, Uppland

*Gunilla Nilsson*  
Rapport 2009:36

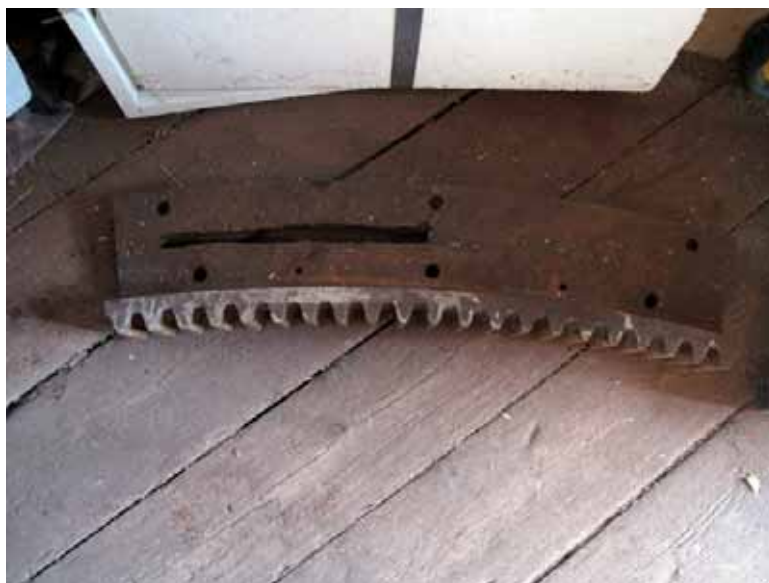
Ett kuggsegment till hättans vridmekanism visade sig vara trasigt. Träet som kuggsegmentet vilar på var ruttet vilket i sin tur beror på att tidigare utbyggnad över vingaxeln i form av ett litet hus saknades och att vatten läckt in och rötskadat virket. Kuggsegmentet av gjutjärn, från 1800-talets modernisering, har demonterats och använts som modell vid gjutning av två nya kuggsegment. Det äldre kuggsegmentet kan vara gjutet av Bolinders eftersom de vid den tiden marknadsförde tjänsten att gjuta kuggsegment till väderkvarnar. Gjutningen av två nya kuggsegment sommaren 2008 har utförts av Arvika Gjuteri AB som har möjlighet att gjuta enstaka föremål manuellt.

*Gjutet kuggsegment från mitten av 1800-talet som hade spruckat. Det har demonterats, lagats och använts som modell vid gjutning av två nya kuggsegment. Bildnr: lp20100240*

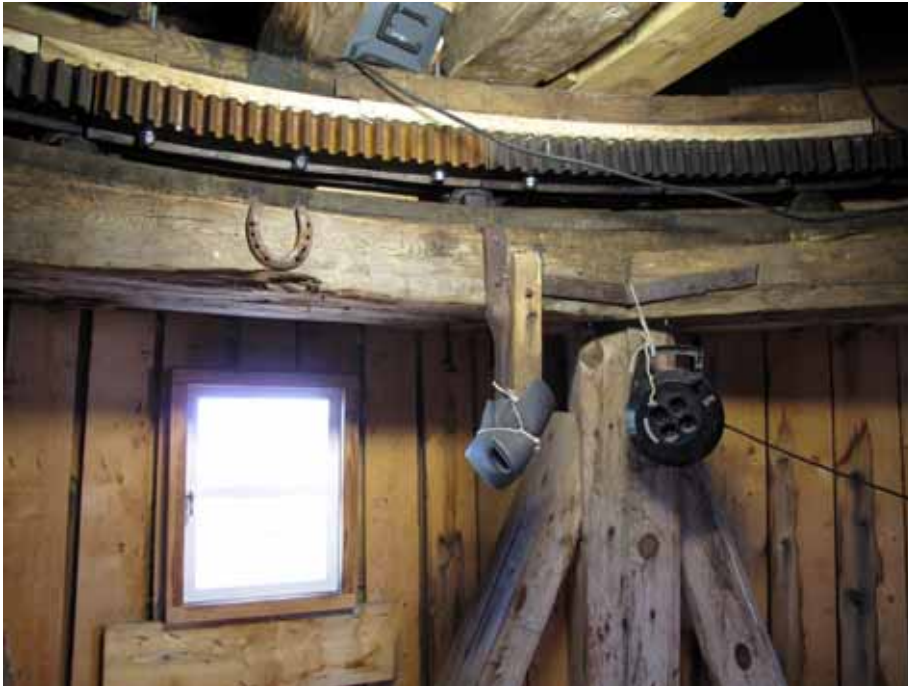
*Nytt kuggsegment, gjutet manuellt och monterat i kuggkransen.  
Bildnr: lp 20100241*

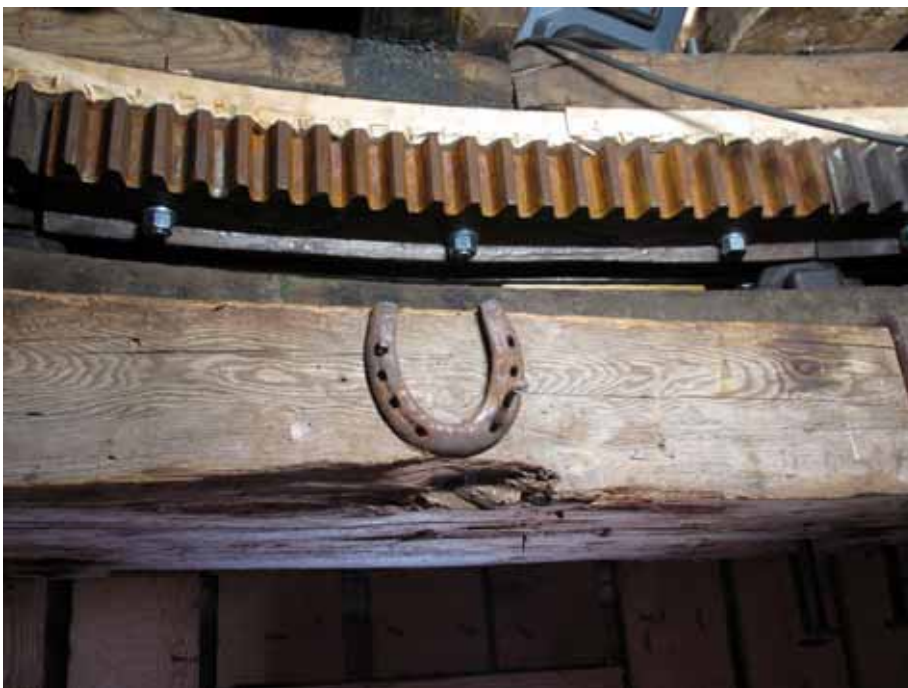
*Detalj av nytt kuggsegment och utbytt virke. Bildnr: lp20100242*

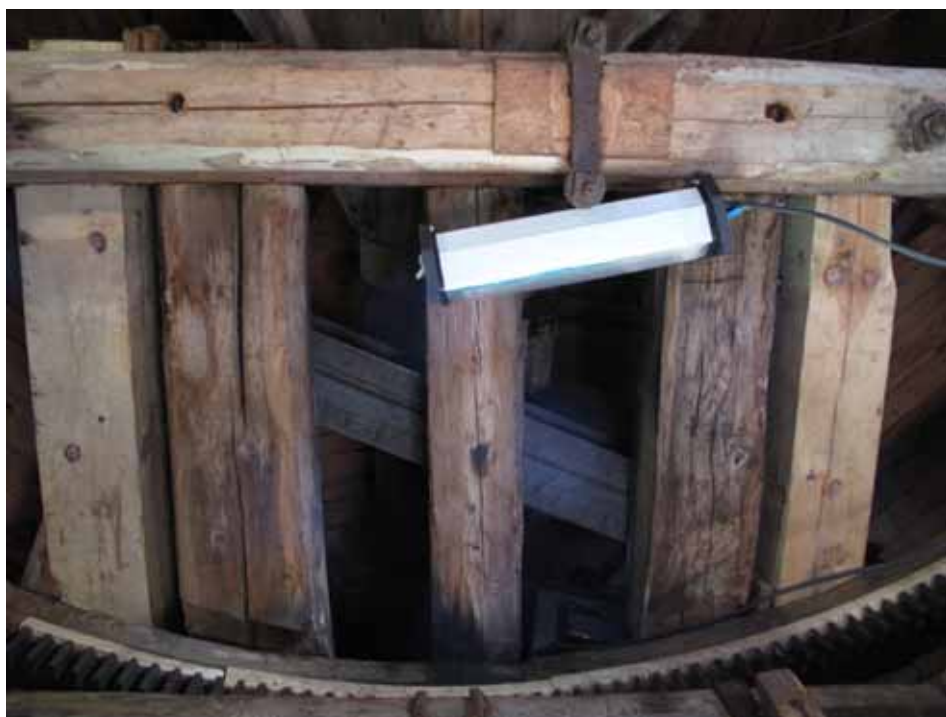
*Två nya balkar av furu har ersatt rötskadade balkar. Bildnr: lp20100243*

Rötskadade balkar under lagerstödet har ersatts med nya av furu och ek.

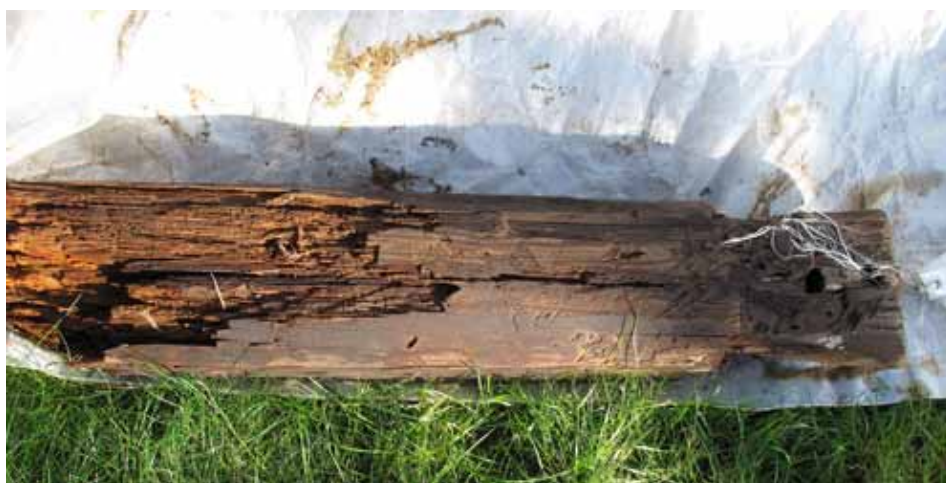
*Rester av rötskadad balk som ersatts med nytt virke. Bildnr: lp20100244*

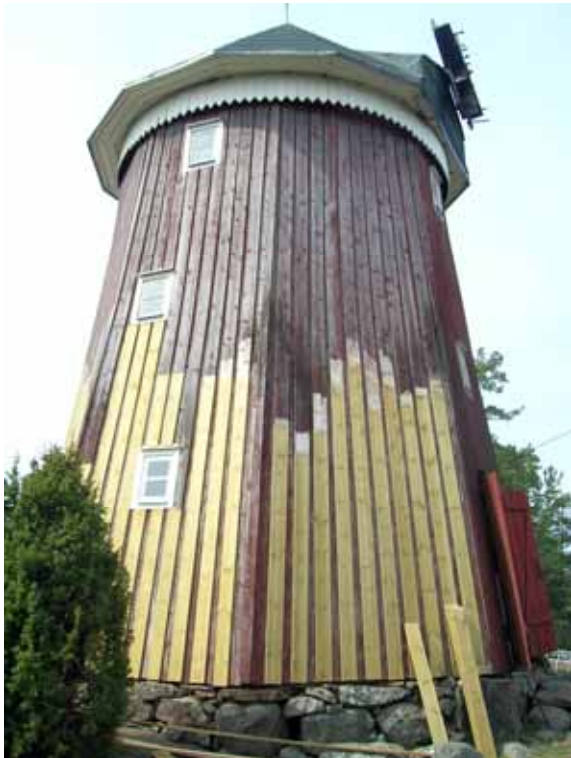
Panelen från 1983 var rötskadad på nedre halvan av kvarnhuset. Eftersom väggarna lutar utåt är panelen utsatt för extra stora påfrestningar från regn.

*Efter renovering av fasadpanelen. Bildnr: lp20100245*

Ägaren har därför valt att använda tryckimpregnerat virke vid renoveringen av fasaden.

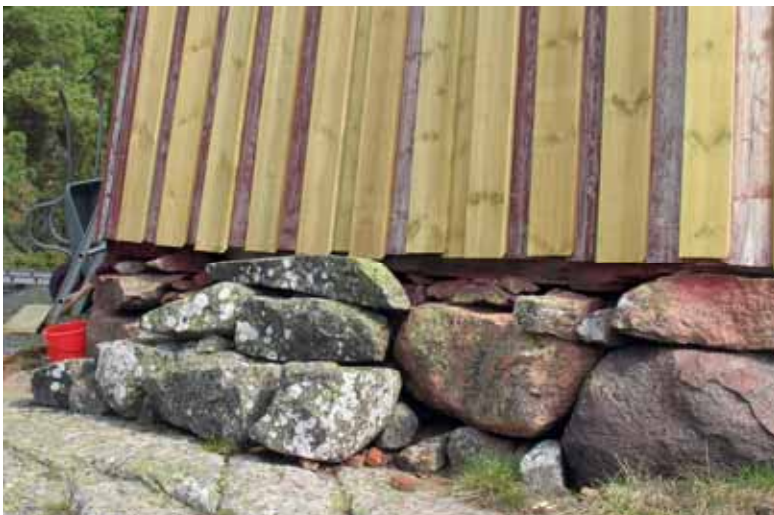
*Detalj av stenlagd grund och renoverad fasad. Bildnr: lp20100246*

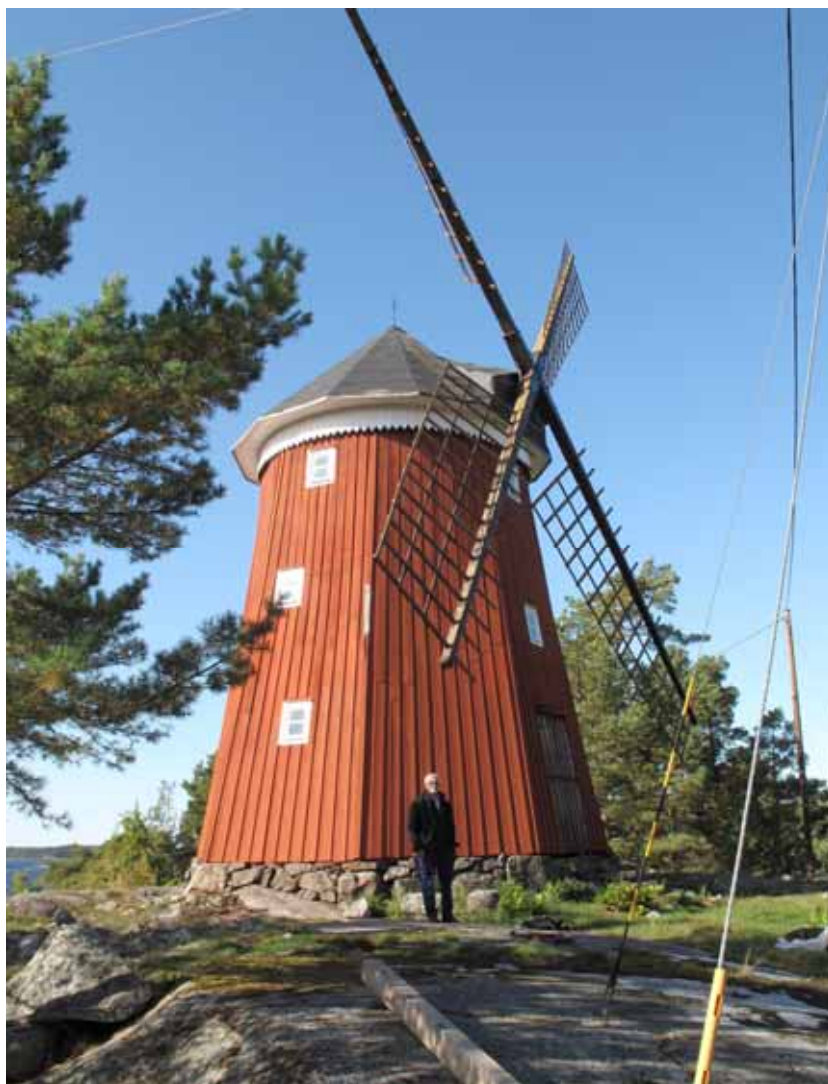
*Kvarnen är restaurerad och vingarna på plats. Tillverkning av segel pågår. Ägaren Christer Heurlin har utfört merparten av arbetet själv.  
Bildnr: lp20100247*

Material till segel har köpts in och arbetet med sömnad av segel till vingarna kommer att ske under vintern 2009/2010.
