Tyresö kyrka

Antikvarisk medverkan vid konvertering av värmesystem till vattenburen geotermisk värme, ombyggnad och renovering av ekonomibyggnad samt byte av förvaringsinredning för kyrkliga inventarier i skrudkammare och sakristia, Tyresö kyrka, Tyresö socken, Tyresö kommun, Södermanland

Rapport 2011:53

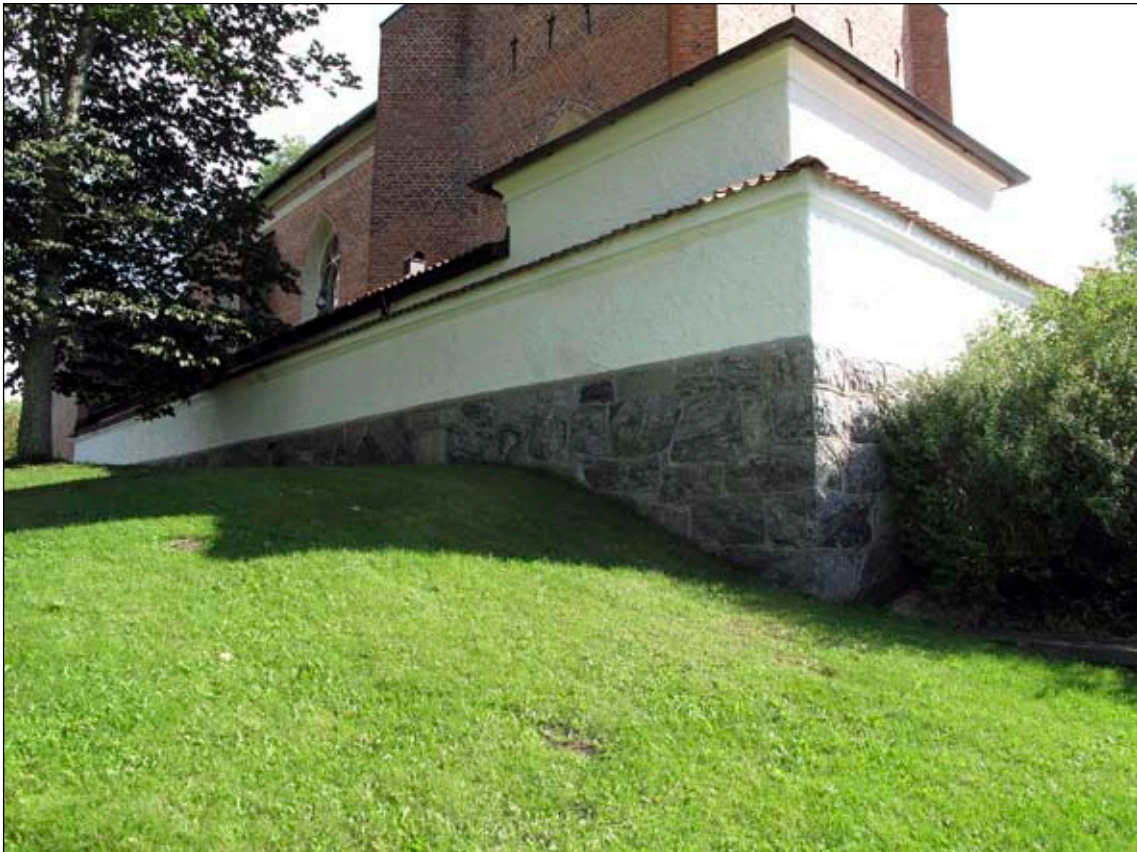
Bild framsida: Kyrkogårdsmurens norra sträckning med innanförliggande ekonomibygnad, Tyresö kyrka. Foto Lisa Sundström Lp20111258.

Takhuvar för ventilation har tillverkats av koppar och placerats en på vardera sidan om ekonomibyggnadens nock.

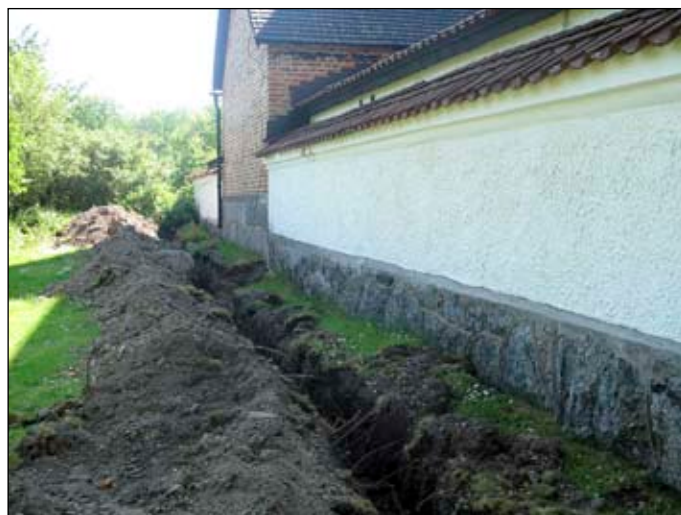
Grävning för dragning av ledningar norr om kyrkogårdsmuren. Foto L. Sundström, bildnr 20111266.

För upptagning av bergvärme har borring utförts i marken norr om kyrkan. Håltagning har utförts genom kyrkogårdsmuren för dragning av ledningar till kyrkan. Ledningarna har dragits genom muren under marknivå till ett källarutrymme under skrudkammaren där teknikrum för värmepump m.m. anordnats. Från teknikrummet har dragits värmeledningar till kyrkorummet genom en befintlig kulvert under golvet.

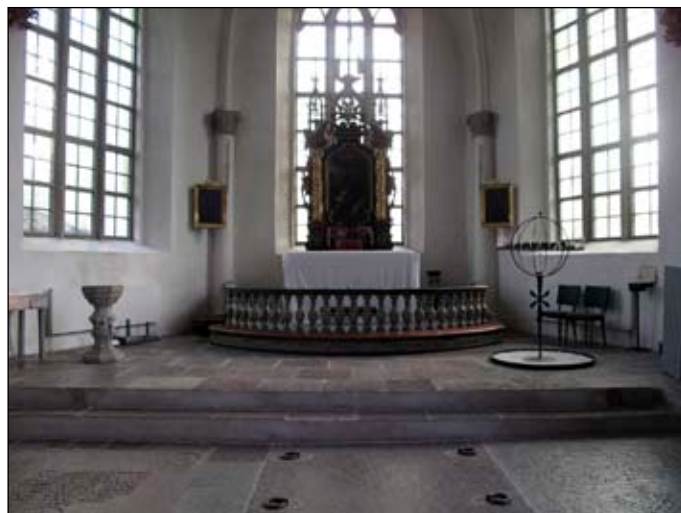
I koret placerades radiatorer på norra respektive södra väggen såsom tidigare. Foto L. Sundström, bildnr 20111264.

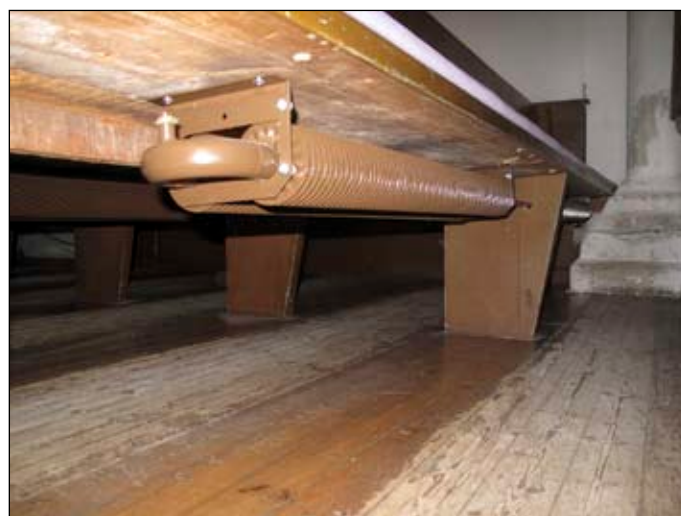
Kamflänsradiatorer placerades under bänkarna och målades in bruna. Foto L. Sundström, bildnr 20111262.

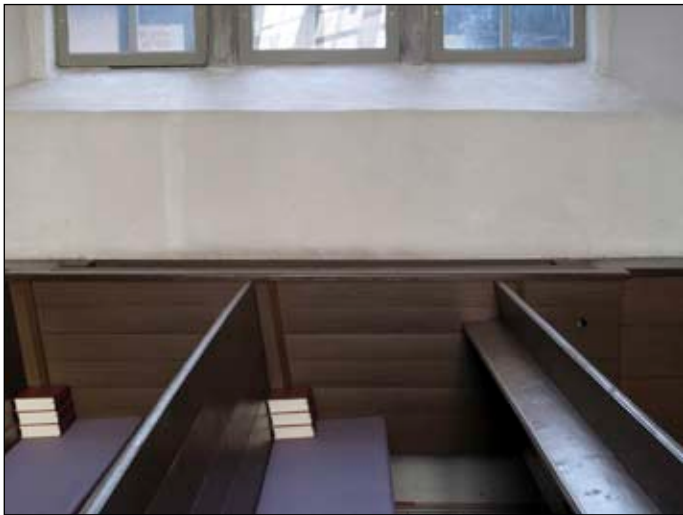
Radiatorer på långhusväggarnas norra och södra sidor placerades som tidigare dolda bakom en bröstningspanel. I öppningen över radiatorerna kompletterades brädningen och målades brun. Foto L. Sundström, bildnr 20111263.

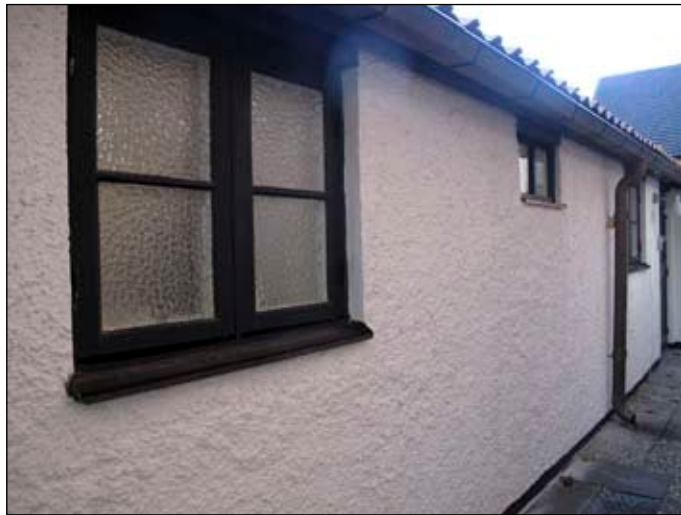
En av ekonomibyggnadens dörrar ersattes av ett mindre fönster och öppningen putsades över. Foto L. Sundström, bildnr 20111265.

Ekonomibyggnadens planlösning har ändrats för att erhålla bättre disponerade utrymmen. En tidigare dörröppning har ersatts med fönster. Fasaden har lagats med spritputs lika befintligt och avfärgats med vit kc-färg som tidigare. Med undantag för Märta's kammare har nya ytskikt och inredning tillkommit. I hallen har skåp och dörrar målats om.

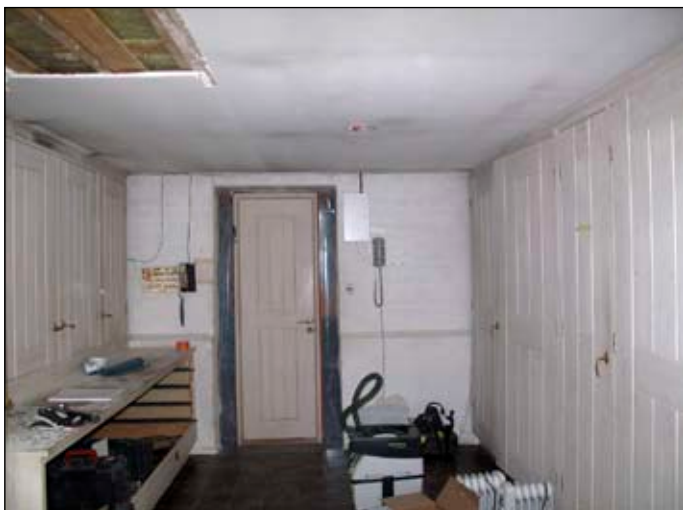
Skrudrummet före byte av förvaringsinredning. Foto L. Sundström, bildnr 20111267.

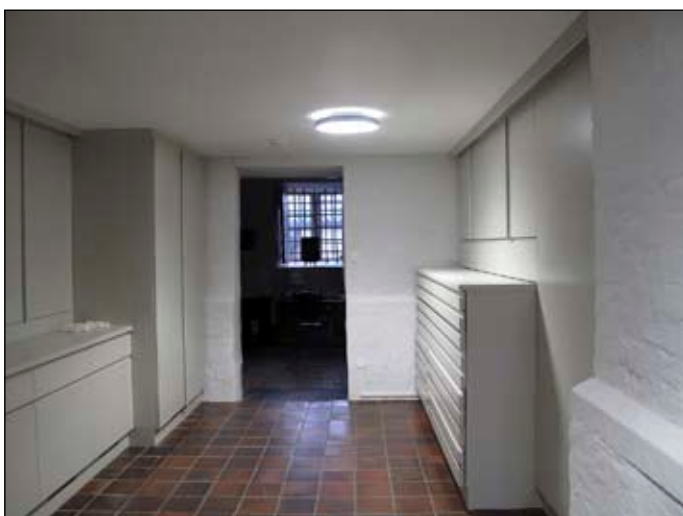
Ny förvaringsinredning i skrudkammaren. Foto L. Sundström, bildnr 20111268.

Den nya inredningen i skrudkammaren har tillverkats av Thorvalssons Snickeri AB. Den nya

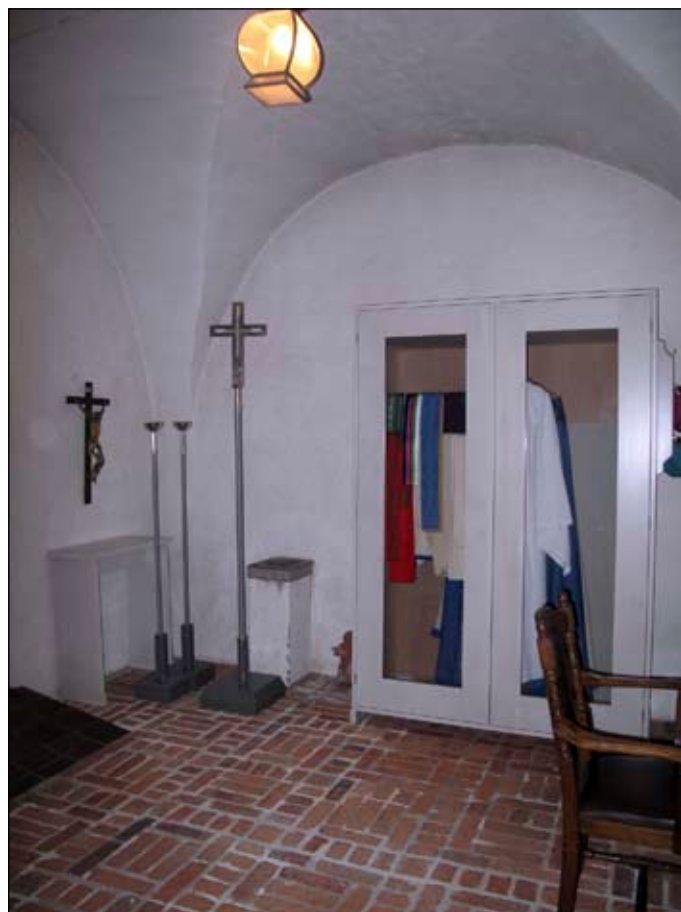
Nytt skrudskåp med glasad dörr placerades i sakristian. Nytt altare placerades vid västra väggen. Foto L. Sundström, bildnr 20111260.

inredningen i sakristian har tillverkats av Projektinredningar Bengt Fredriksson AB.

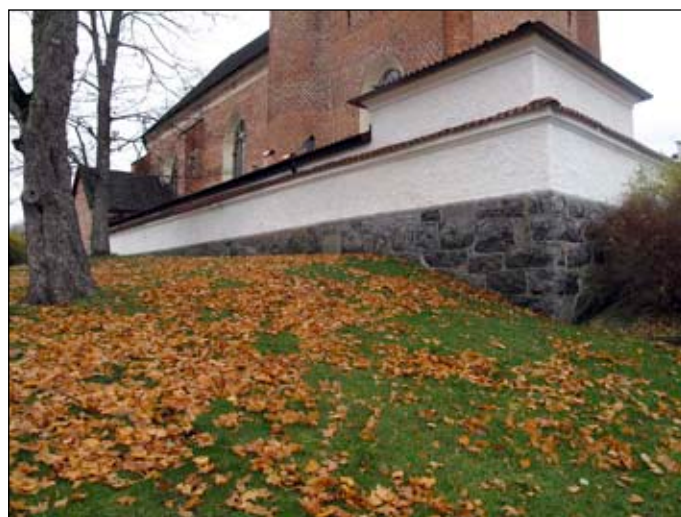
Kyrkogårdsmurens norra sträckning med två nya takhuvar på den innanföriggande ekonomibyggнадen. Foto L. Sundström, bildnr 20111259.
