# Utö kyrka

Antikvarisk medverkan vid installation av nytt värmesystem i Utö kyrka, Utö socken, Haninge kommun, Södermanland, Stockholms län

Rapport 2011:52

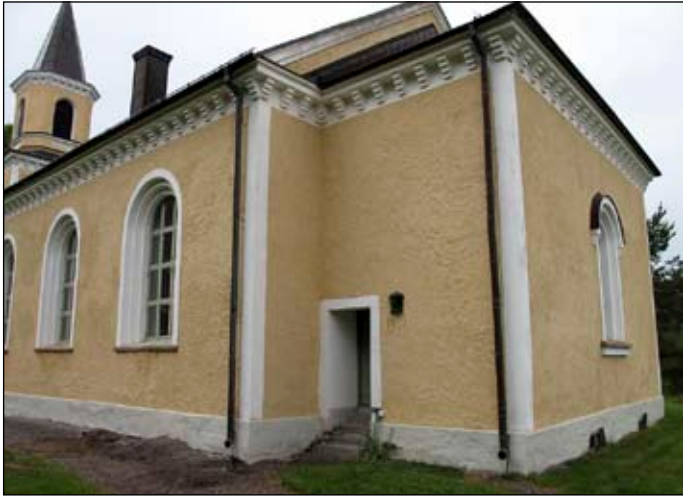
*Sakristians södra fasad innan installationen. Foto Albin Uller Lp20111292.*

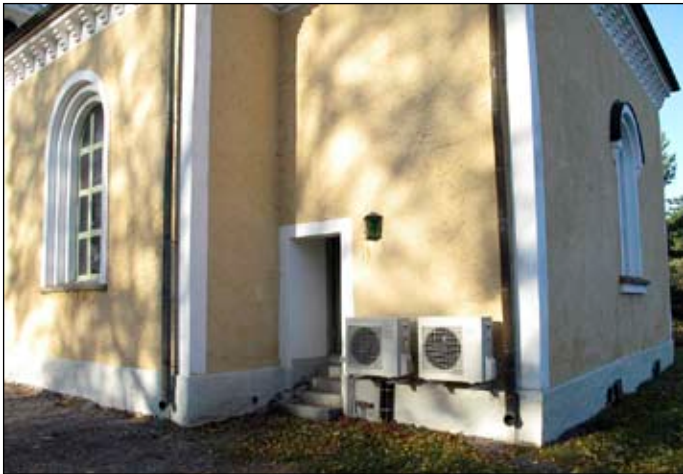
*Värmepumparnas placering på sakristians södra vägg. Foto Albin Uller Lp20111299.*

Kyrkans nya värmesystem består av två stycken luft-luftvärmepumpar monterade på sakristians södra vägg alldeles intill dörröppningen. Valet av placering på kyrkans södra vägg utgår från funktionskraven som finns för värmepumparnas effektivitet.

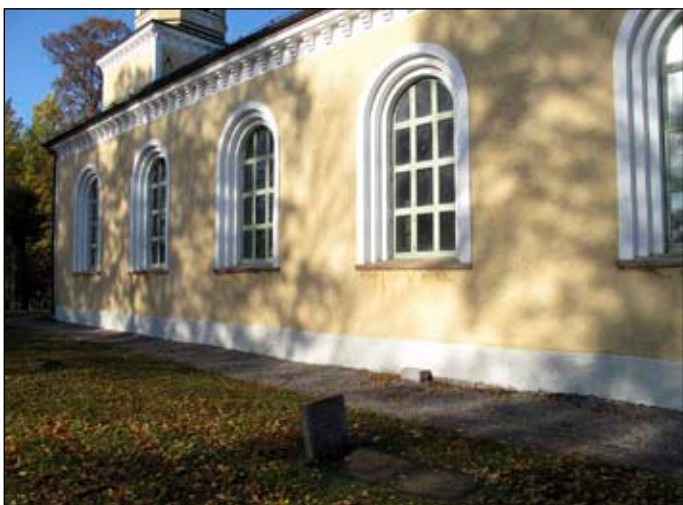
*Lådans placering på den södra fasaden. Foto Albin Uller Lp20111297.*

Håltagning för rördragning har skett i långhusets sockel på den södra fasaden. Genomförningen har klätts in med en liten diskret låda av betongelement med frilagd ballast. Kablarna har grävts ner i kyrkogången längs med fasaden.

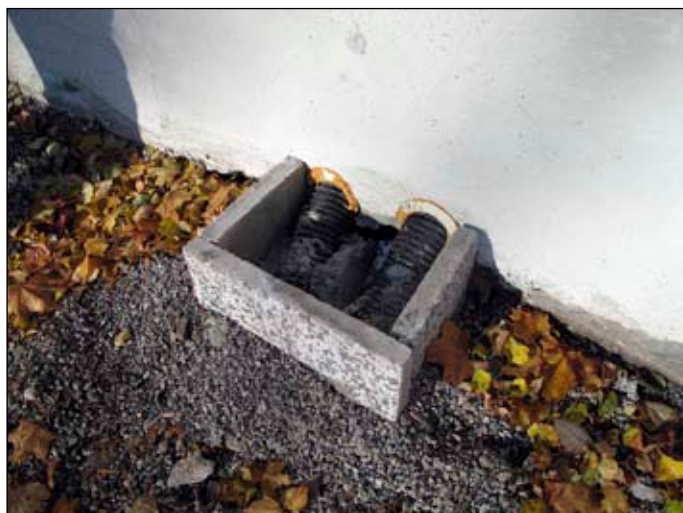
Genombrott i kyrkomuren. Foto Albin Uller Lp20111302.

Håltagning i kyrkans mur var tänkt att ske på långhusets norra fasad i anslutning till sakristian men grunden under koret visade sig vara stenfylld. Det enda alternativet var då att gå igenom muren på den södra fasaden där det fanns en tillgänglig kryppgrund för rördragning och möjlighet att gå upp genom golvet i anslutning till aggregatens placering under fönstren.

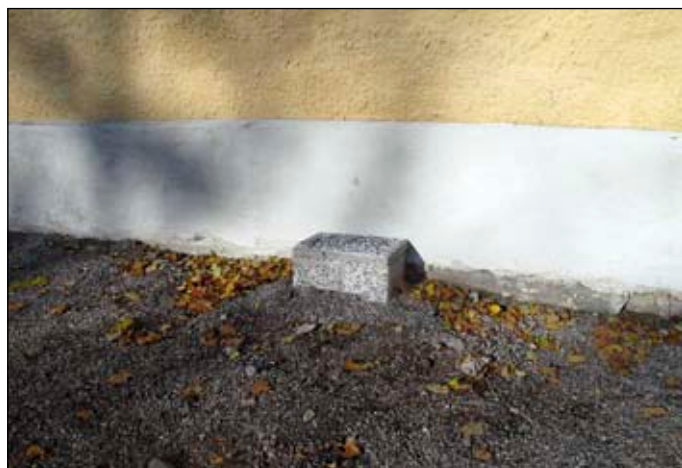
Lådan som döljer rördragningen. Foto Albin Uller Lp20111301.

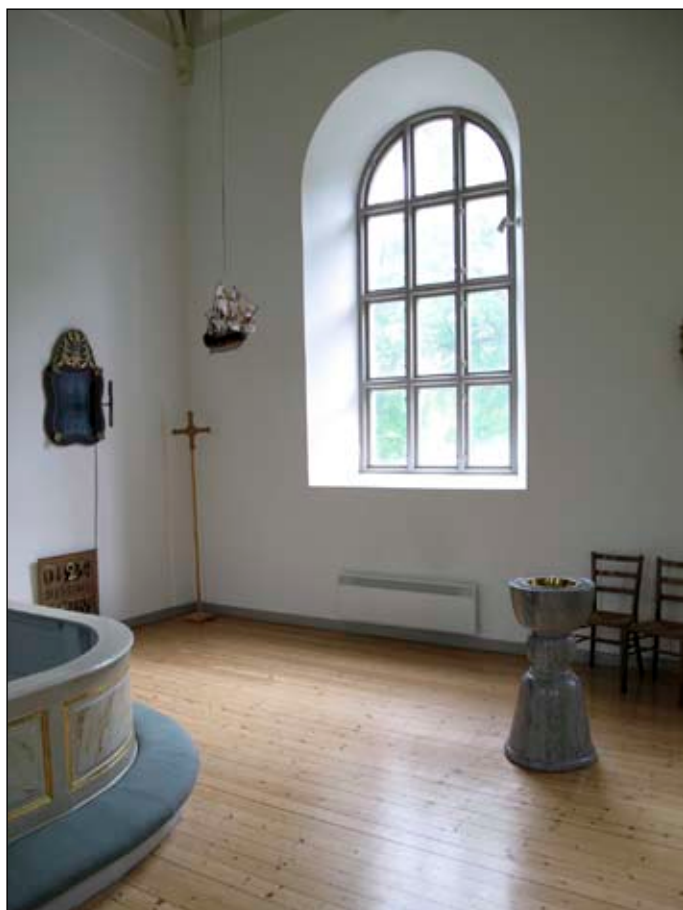
Invändigt har de gamla radiatorerna under fönstren på den södra väggen bytts ut till sk

Gammal radiator. Foto Albin Uller Lp20111290.

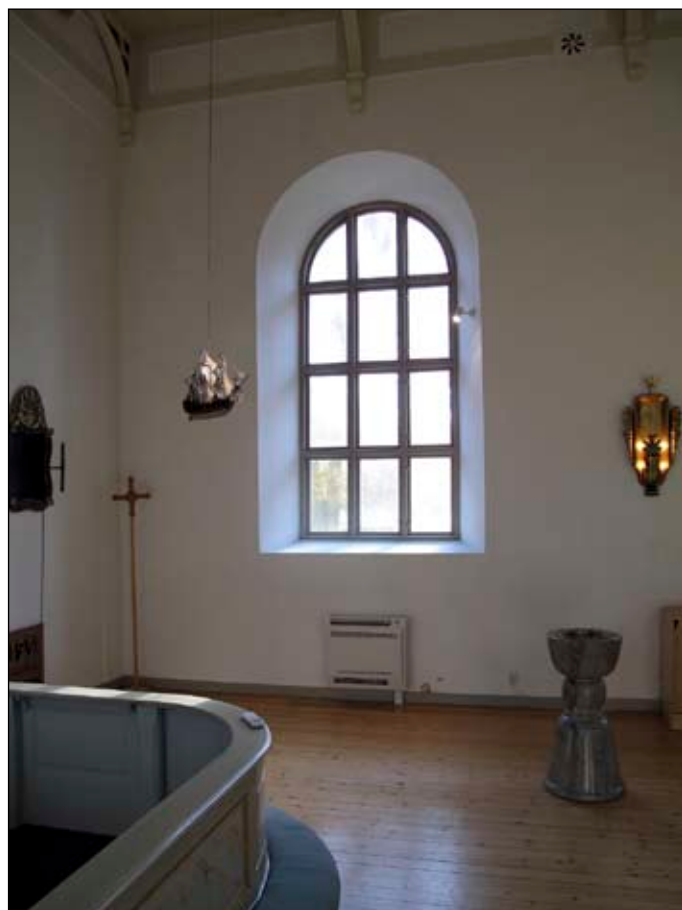
Nytt aggregat. Foto Albin Uller Lp20111298.

inomhusdelar för utblås av varmluft. Håltagning för rör- och kabeldragning har skett genom golvet i direkt anslutning till aggregaten.

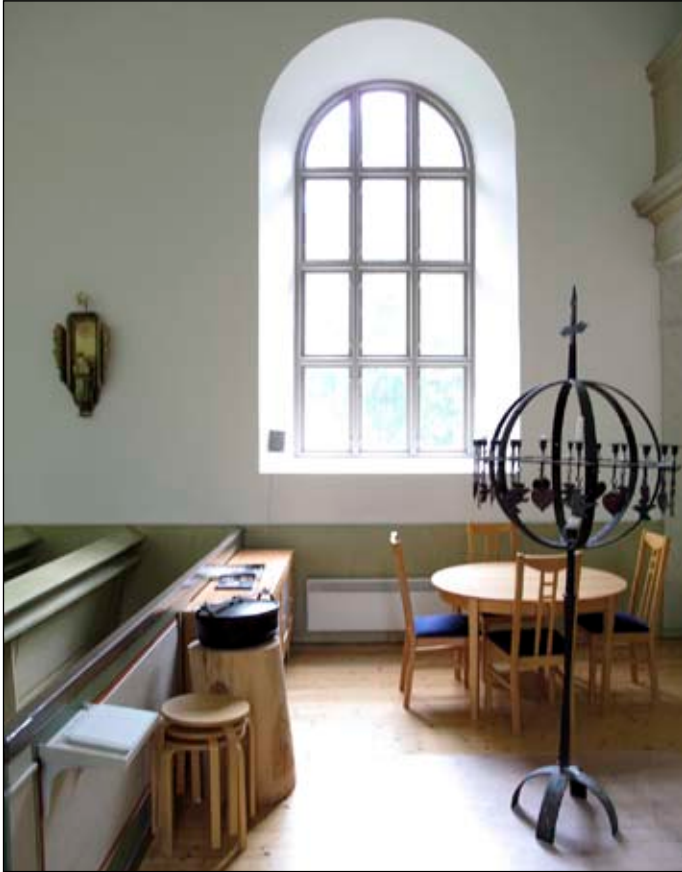
*Gammal radiator. Foto Albin Uller Lp20111291.*

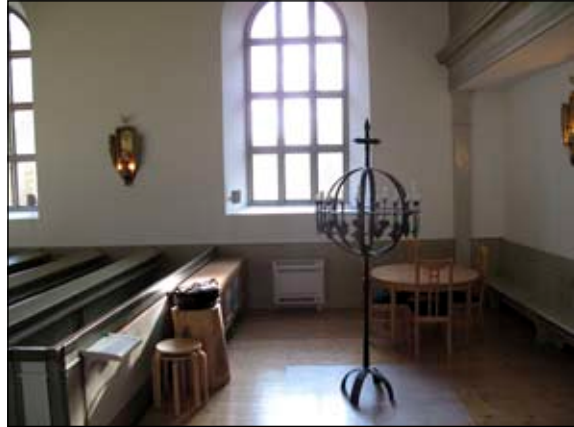
*Nytt aggregat. Foto Albin Uller Lp20111296.*
