Värmdö kyrka

Antikvarisk medverkan vid renovering av delar av bogårdsmuren, Värmdö kyrka, Värmdö socken, Värmdö kommun, Uppland

Lisa Sundström
Rapport 2011:43

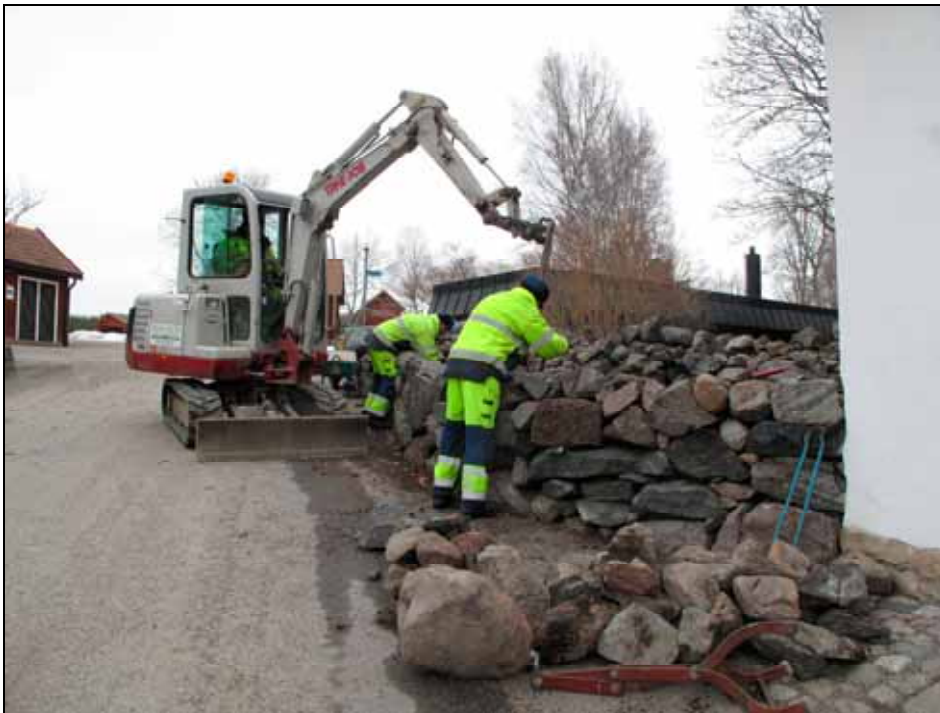
Den första delsträckan som lades om utgjordes av kyrkogårdsmurens västra del norr om stigluckan.

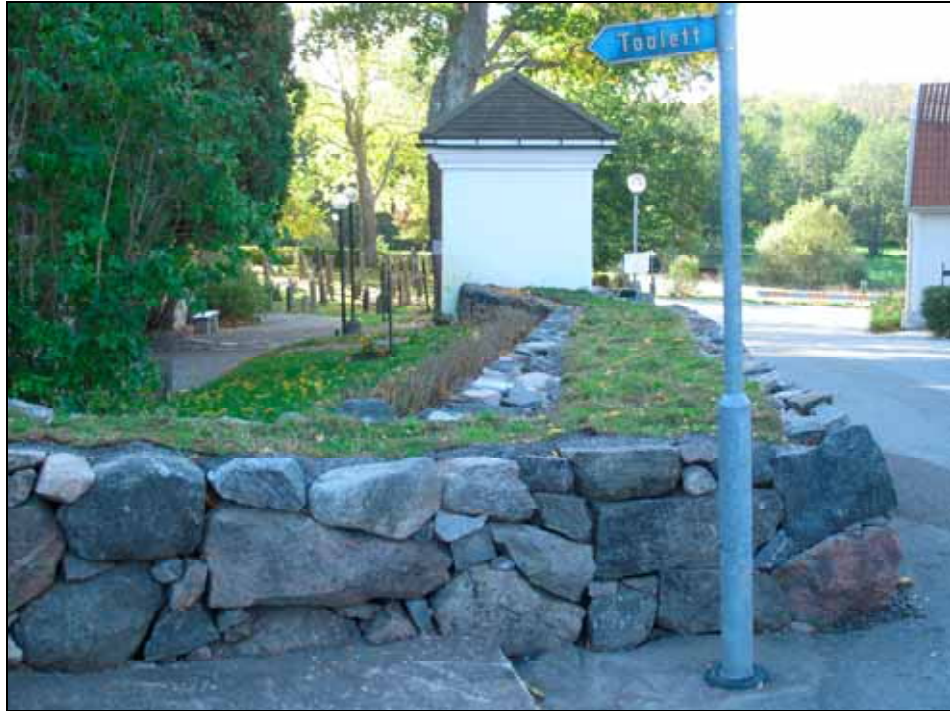
Delsträckan i västra muren norr om stigluckan efter omläggning och täckning med sedummatta.

Efter önskemål från församlingen har muren täckts med sedummatta levererad av Veg Tech. Under sedummattan har lagts tätskikt. Åtgärden motiverades av att mattan skall förhindra att muren åter blir instabil.

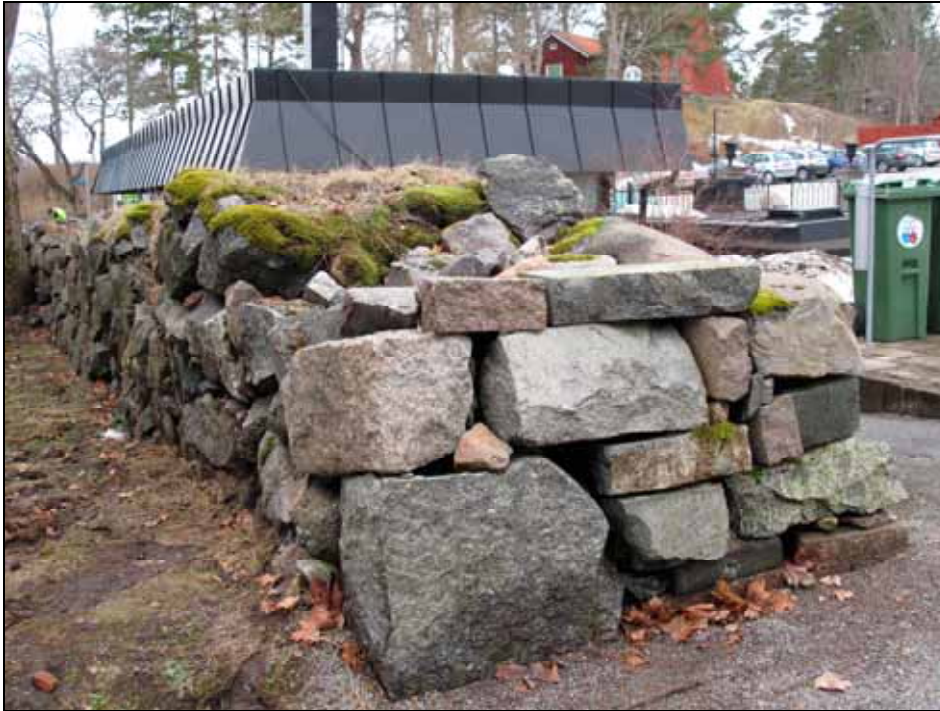
Öppningen i kyrkogårdsmurens nordvästra del var delvis lagd med söndriga gravvårdar som återlades. Den kraftiga ojämnheten i muren vid öppningen justerades med kompletterande sten.

Vid arbetena noterades att öppningen i norr lagts med söndriga gravvårdar. Delarna återlades i muren som tidigare. En ojämnhet i murens östligaste del mot öppningen kompletterades med sten för att få en mer jämn avslutning än tidigare.

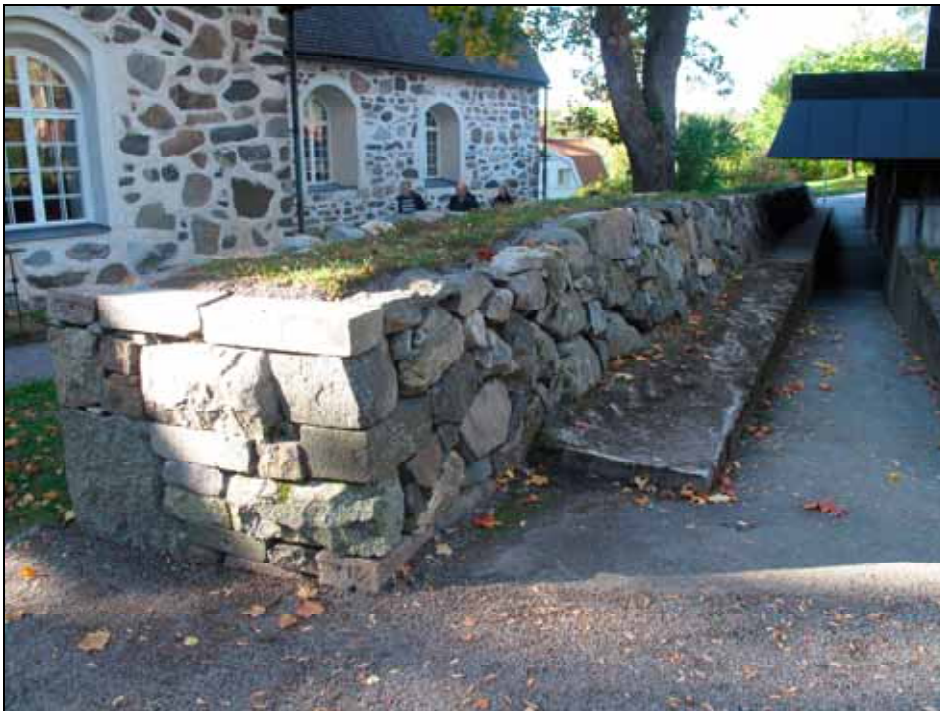
Öppningen efter omläggning.

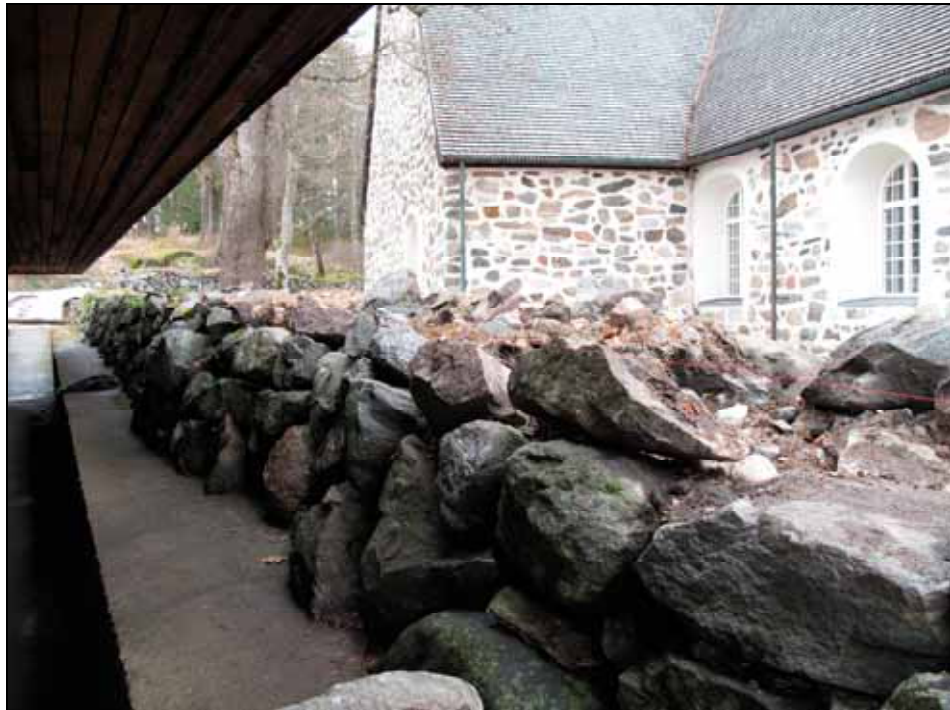
Kyrkogårdsmuren har i nordväst tidigare gjutits fast i de nedre delarna mot ekonomibygnadens gång. Muren har justerats över de fastgjutna stenarna.

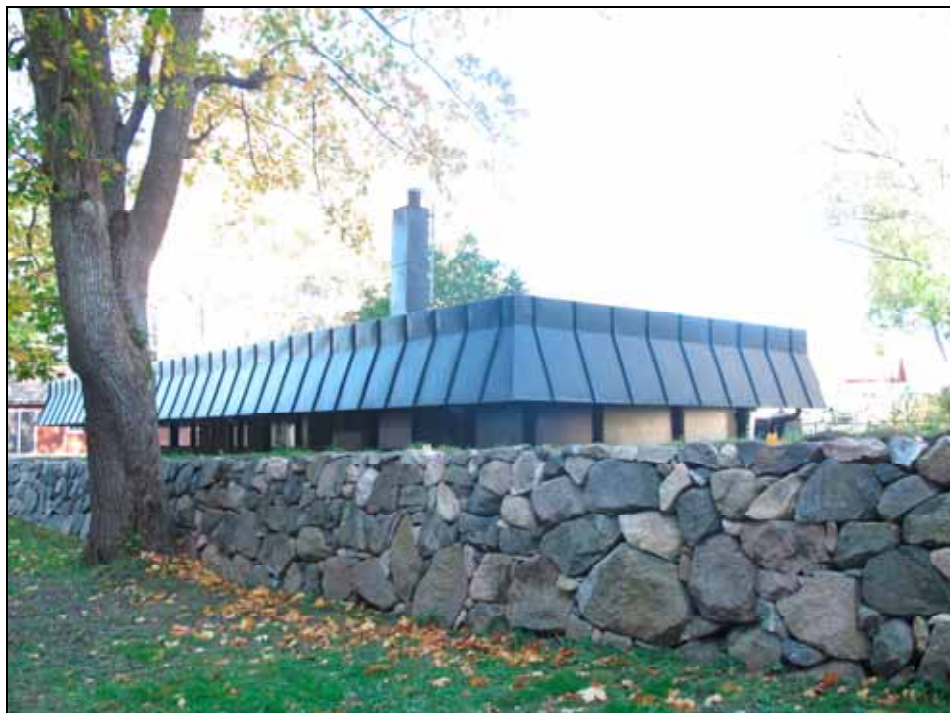
Kyrkogårdsmurens nordvästra sträckning efter omläggning.

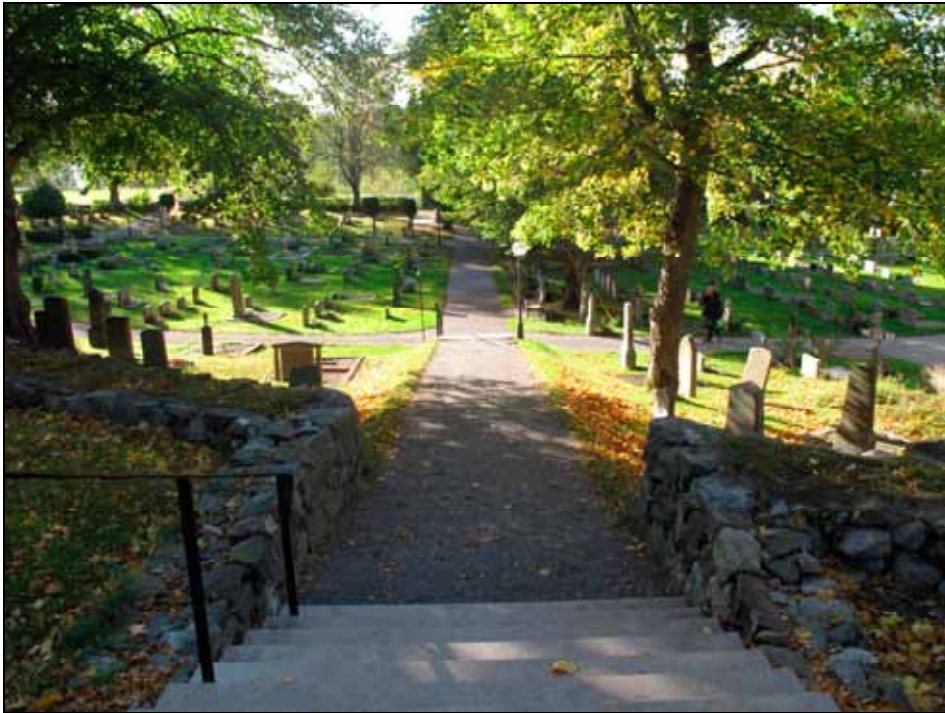
Trappor på kyrkogårdens nordöstra del lades om med steg av granit.

I samband med arbetena ersattes de tidigare gjutna trapporna på kyrkogårdens nordöstra del med nya trappor av granit som försågs med smidda räcken.
