RAPPORT 2013:10

VÄRMDÖ KYRKA

Antikvarisk medverkan vid Värmdö kyrka, Värmdö socken,
Värmdö kommun, Uppland.

Albin Uller

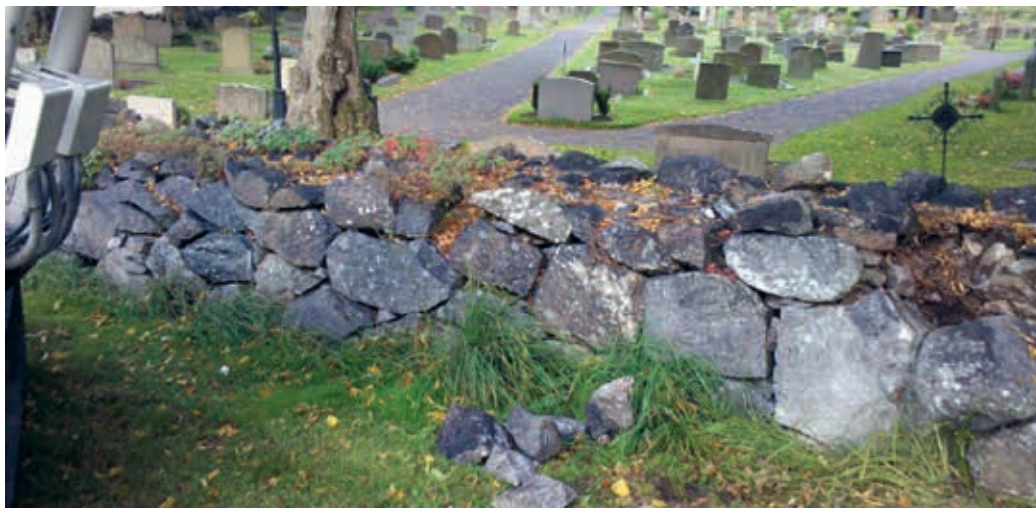
image002. Delsträcka F-G innan omläggning. Bild från entreprenören.

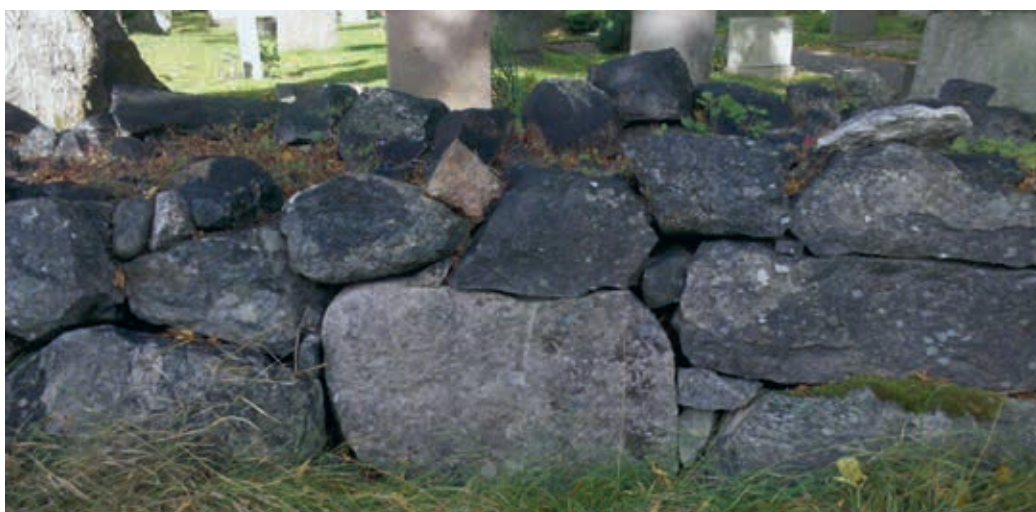
image007. Delsträcka F-G innan omläggning. Bild från entreprenören.

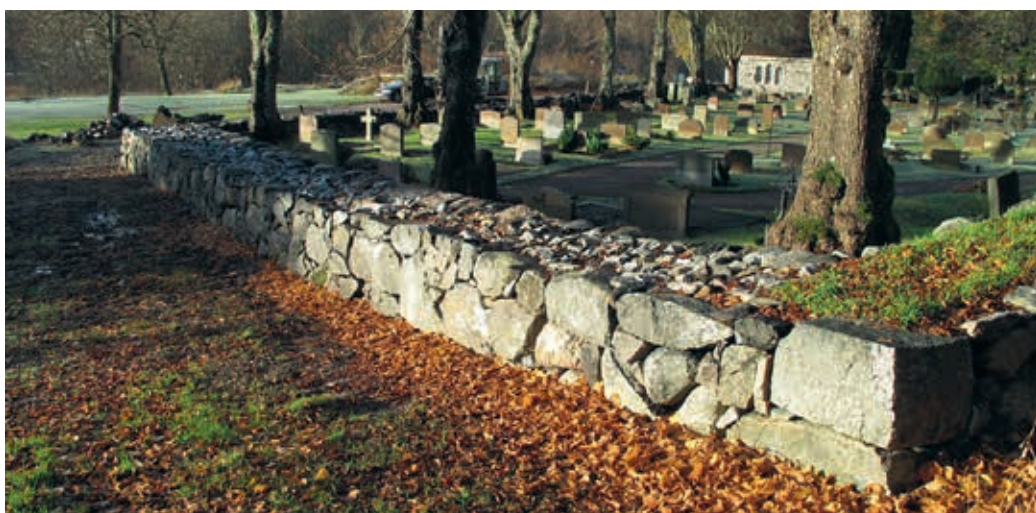
Lp201300359. Delsträcka F-G efter omläggning. Foto Albin Uller 2012.

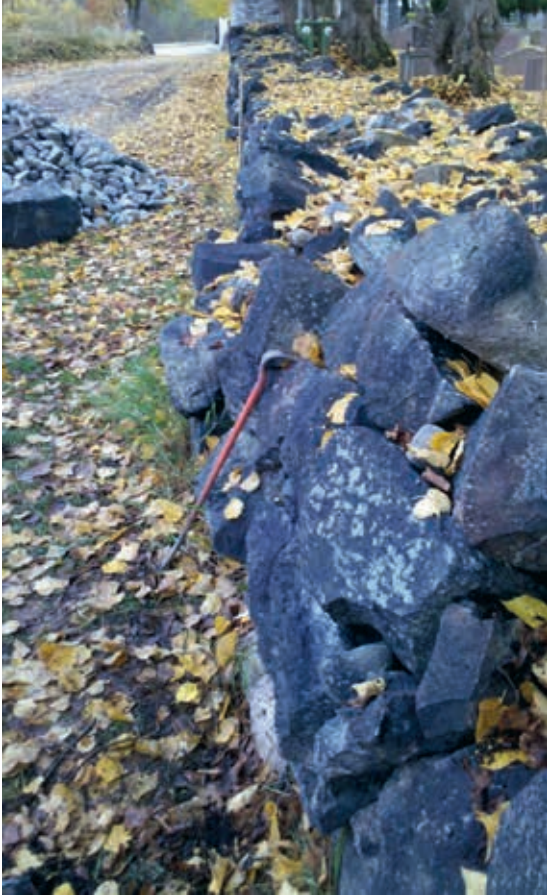
image031. Delsträcka G-H innan omläggning. Bild från entreprenören.

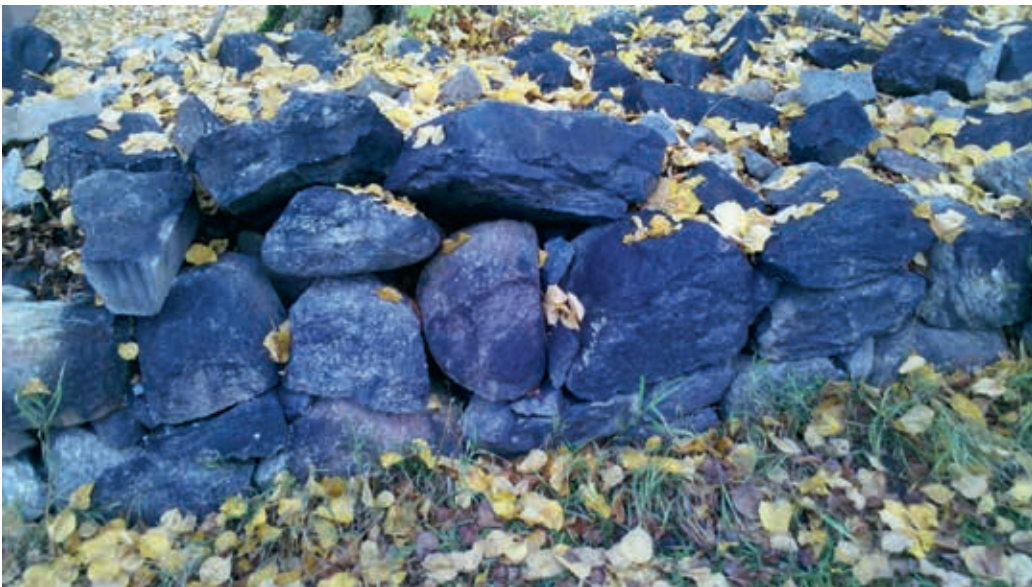
image 032. Delsträcka G-H innan omläggning. Bild från entreprenören.

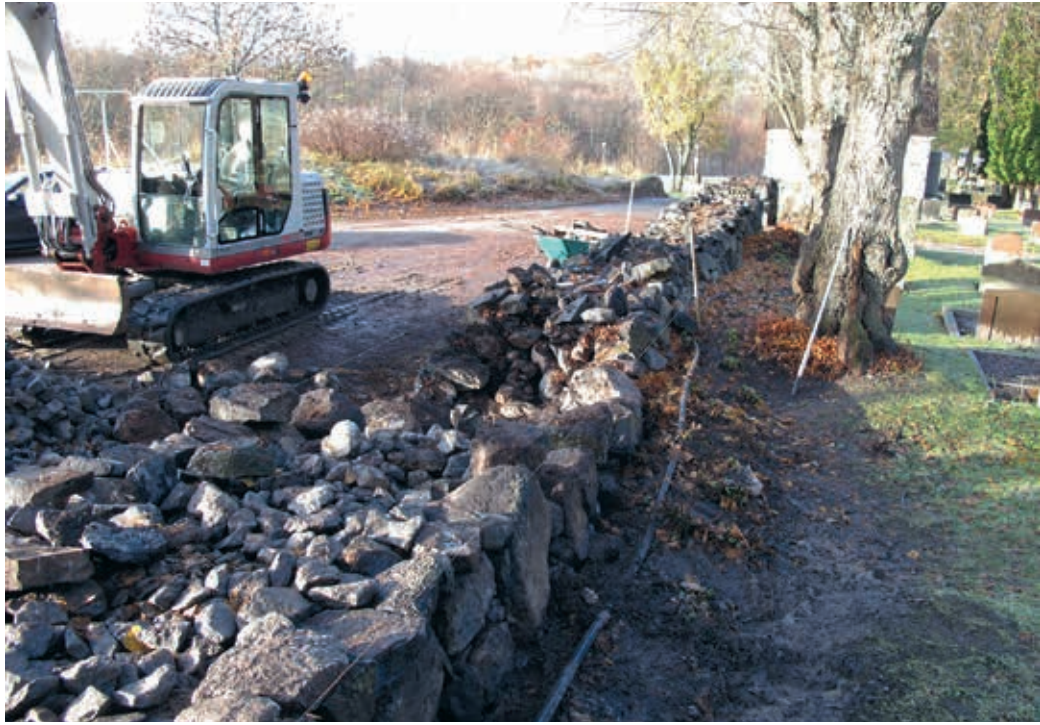
Lp201300370. Delsträcka G-H under omläggning. Foto Albin Uller 2012.

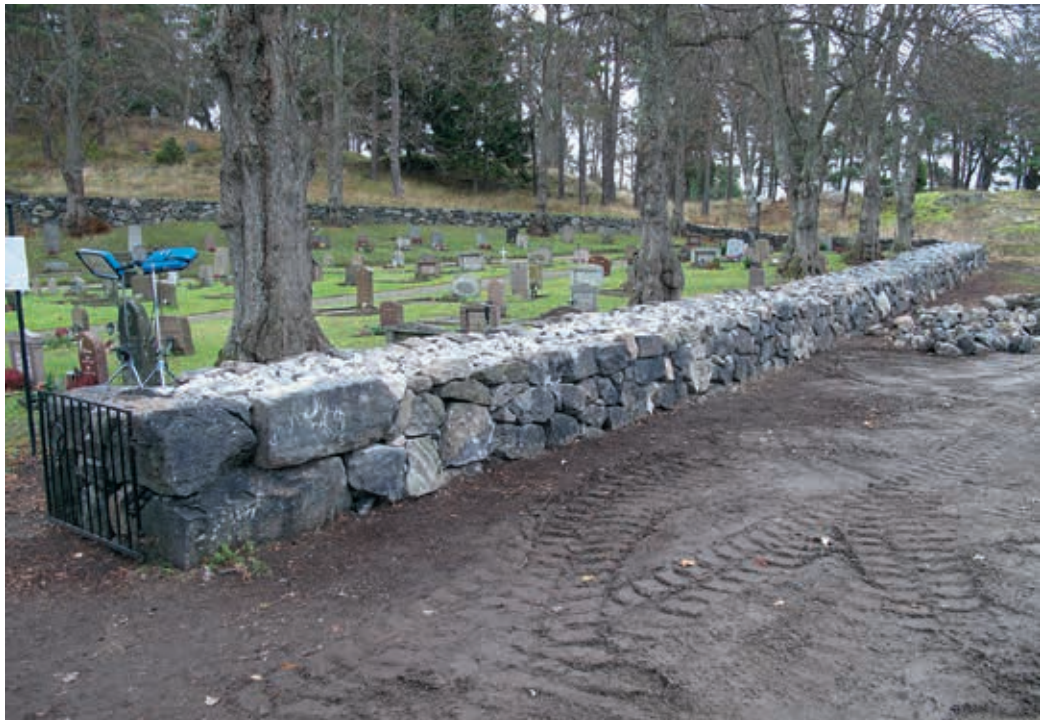
Lp201300383. Delsträcka G-H efter omläggning. Foto Albin Uller 2012.

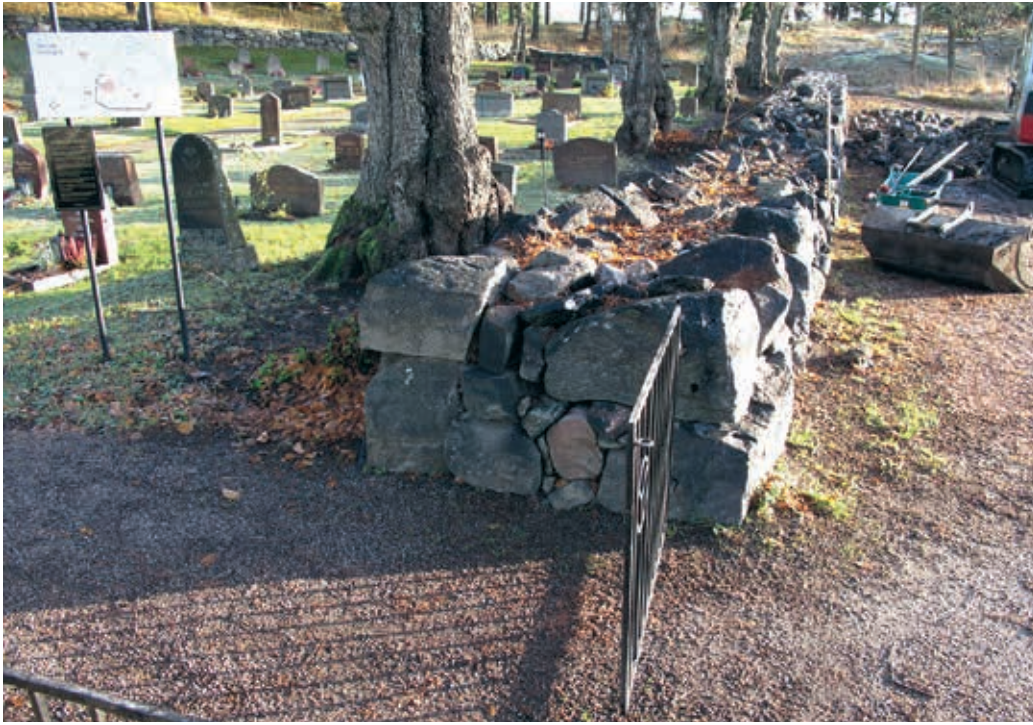
Lp201300374. Delsträcka G-H med murens avslutning med grind innan omläggning.
Foto Albin Uller 2012.

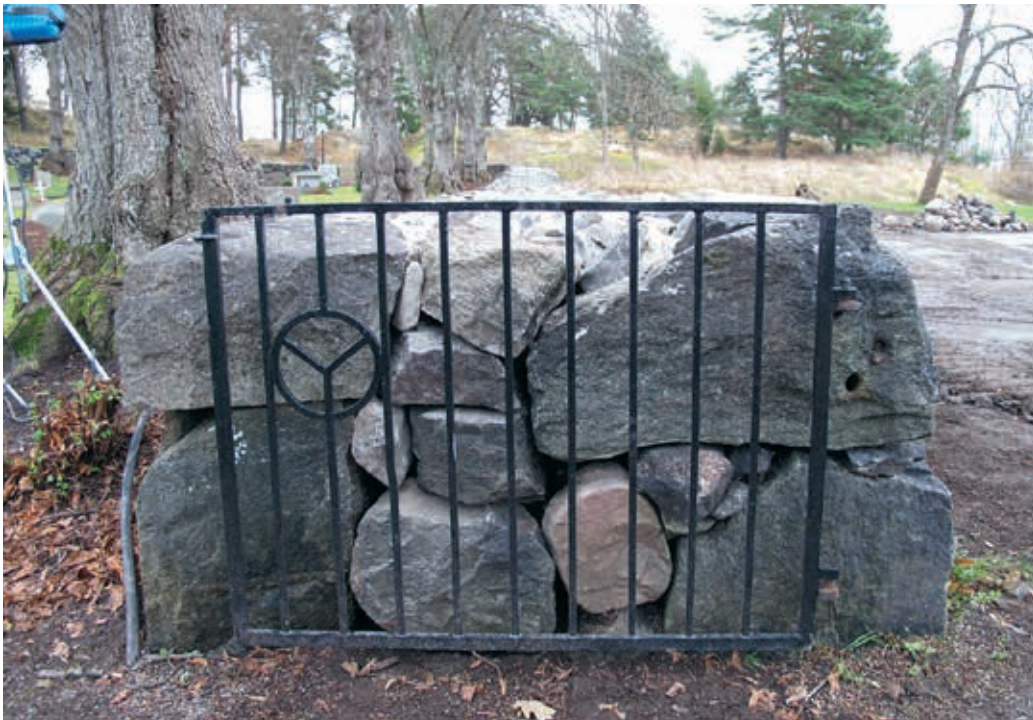
Lp201300388. Delsträcka G-H med murens avslutning med grind efter omläggning.
Foto Albin Uller 2012.

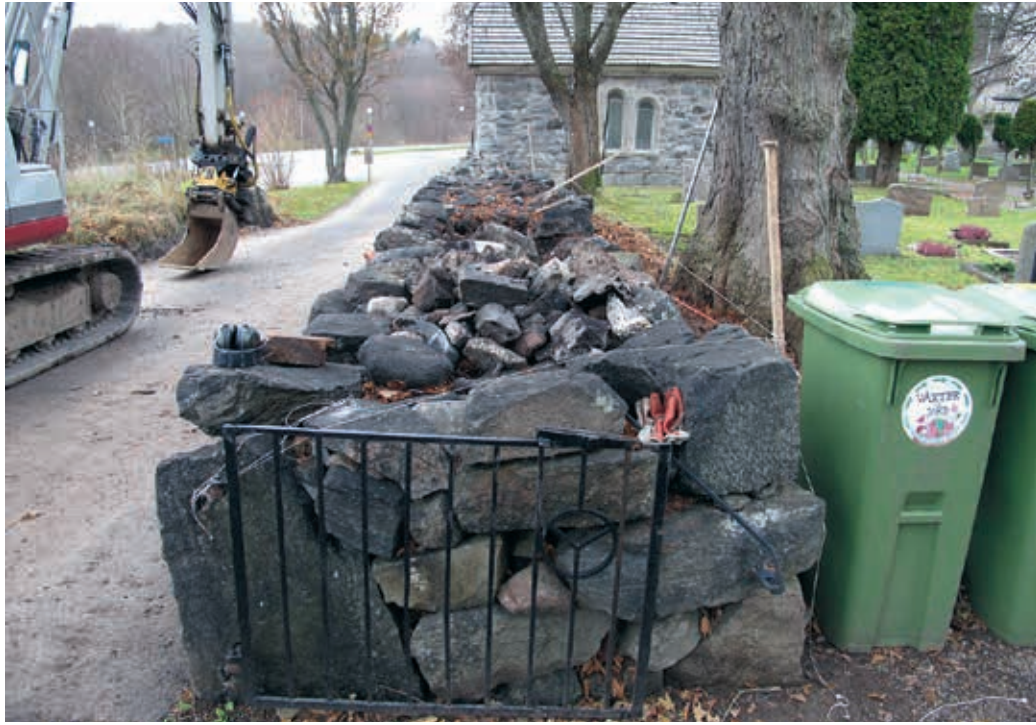
Lp201300400. Delsträcka H-I med murens östra avslut med grind innan omläggning.
Foto Albin Uller 2012.

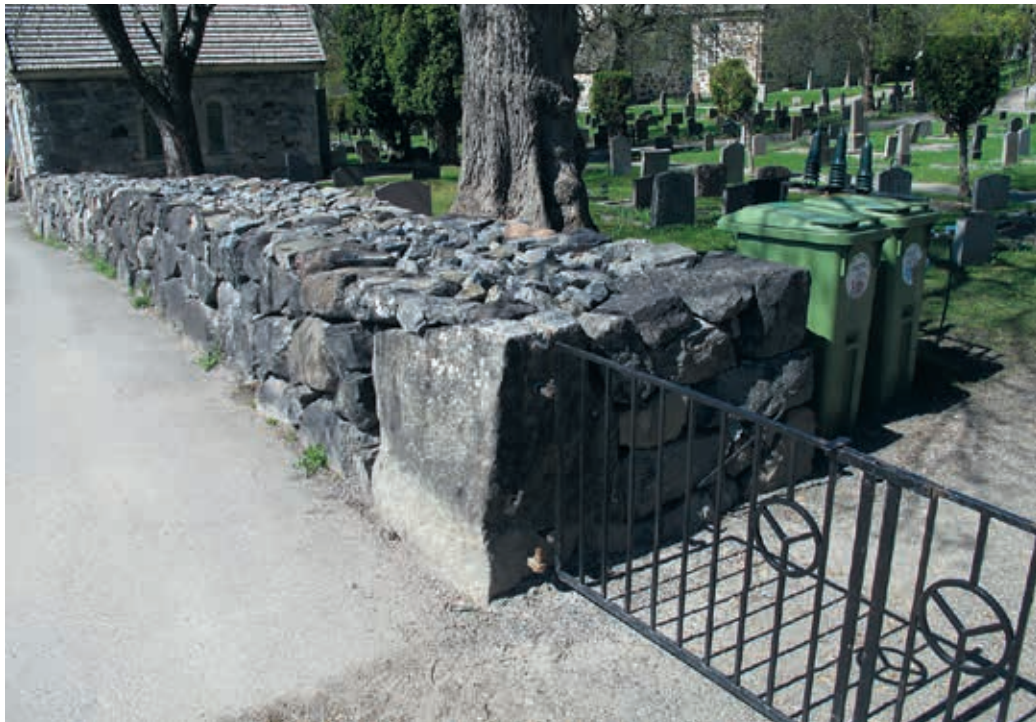
Lp201300430. Delsträcka H-I med murens östra avslut med grind efter omläggning. Här ser man att hörnstenen har lyfts och försetts med nya bärhakar till grinden som satt snett.
Foto Albin Uller 2013.

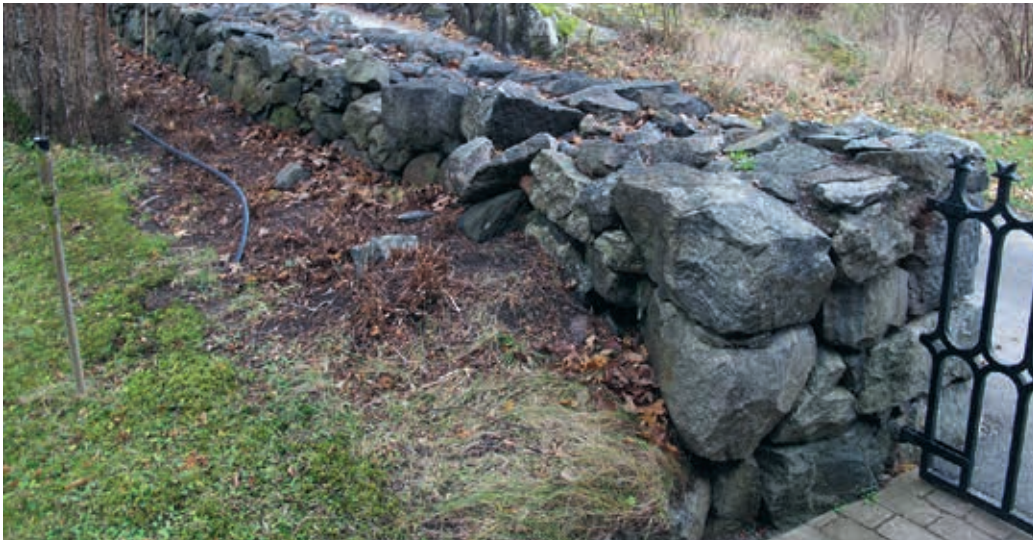
Lp201300411. Delsträcka H-I med murens västra avslut med grind innan omläggning.
Foto Albin Uller 2012.

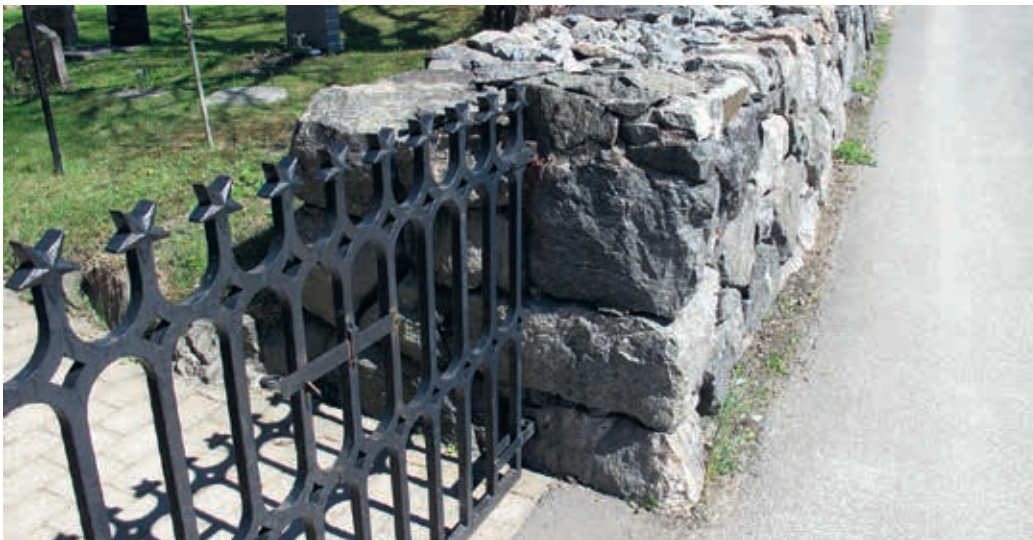
Lp201300426. Delsträcka H-I med murens västra avslut med grind efter omläggning.
Foto Albin Uller 2013.

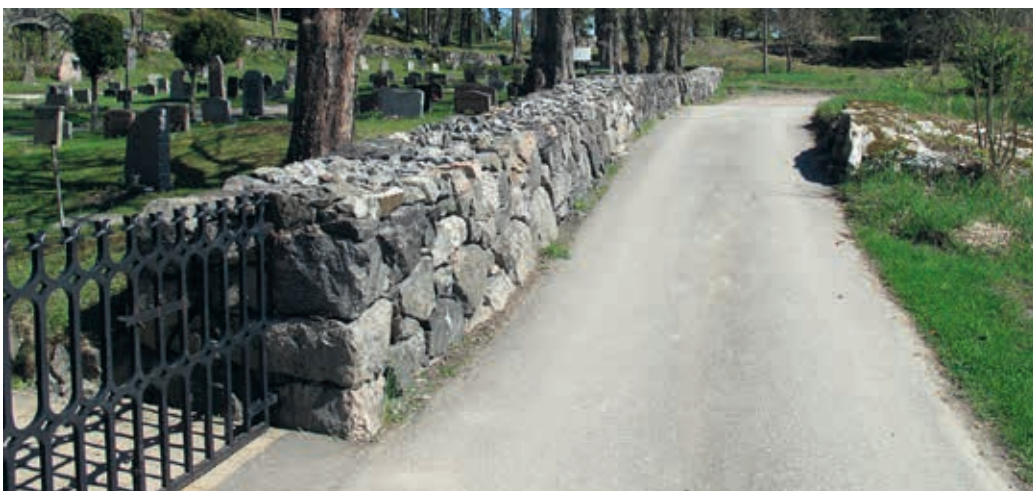
Lp201300425. Delsträcka H-I efter omläggning. Foto Albin Uller 2013.

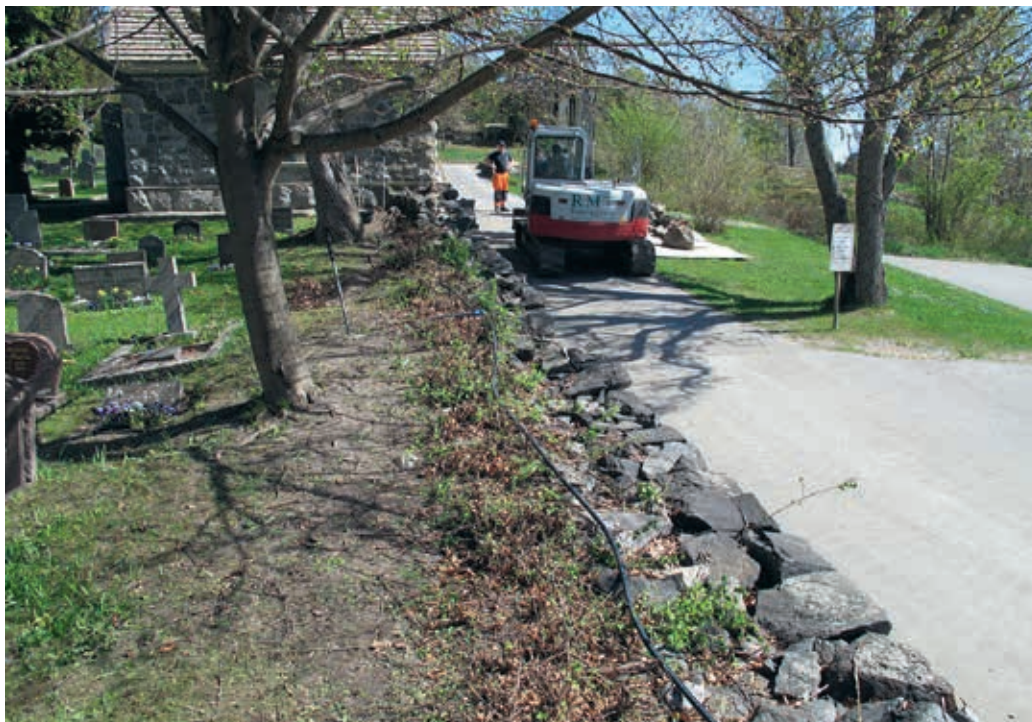
Lp201300444. Delsträcka I-J innan omläggning. Här ser man hur överväxt denna mursträckning var och hur jordfylld den hade blivit. Foto Albin Uller 2013.

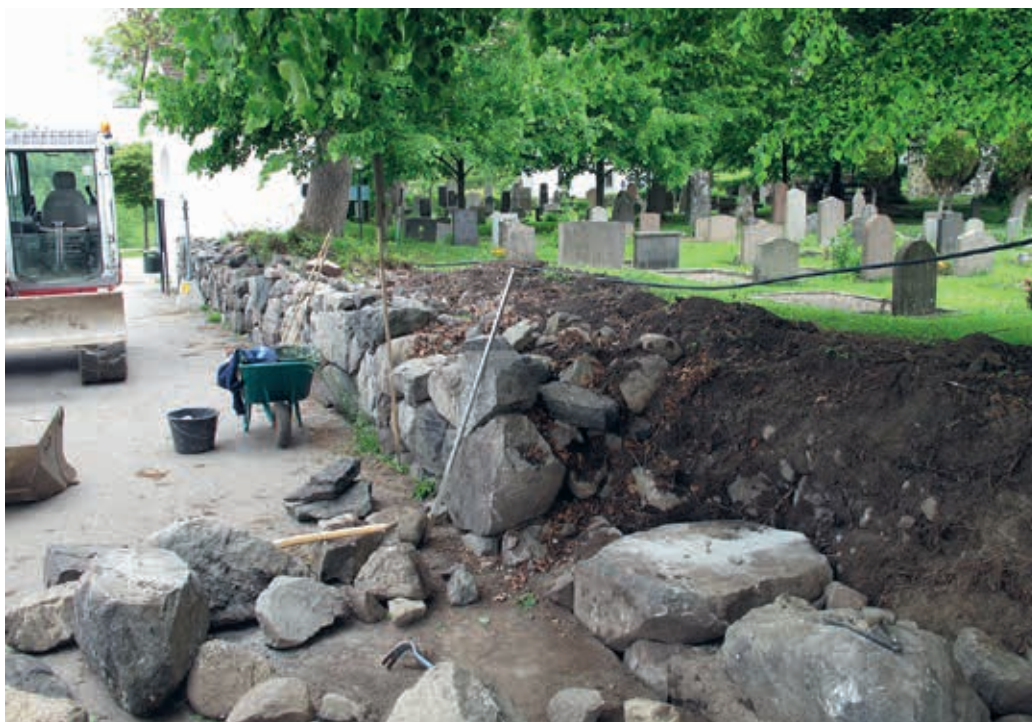
Lp201300455. Delsträcka I-J under omläggning. Här syns jordfyllningen tydligt. Foto Albin Uller 2013.

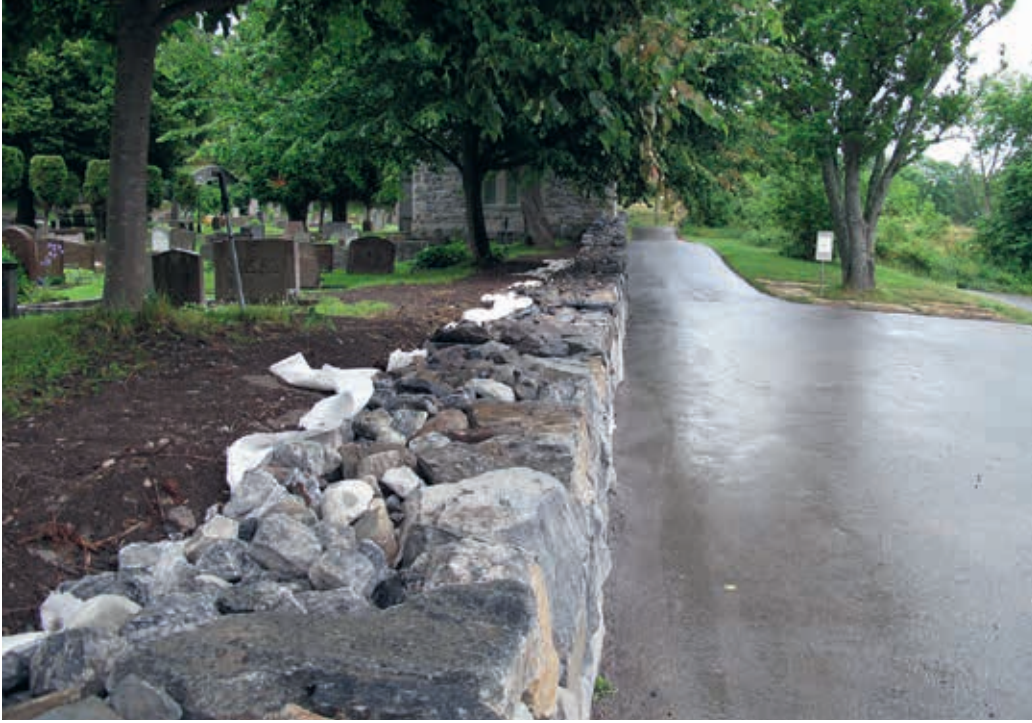
Lp201300470. Delsträcka I-J efter omläggning. Foto Albin Uller 2013.

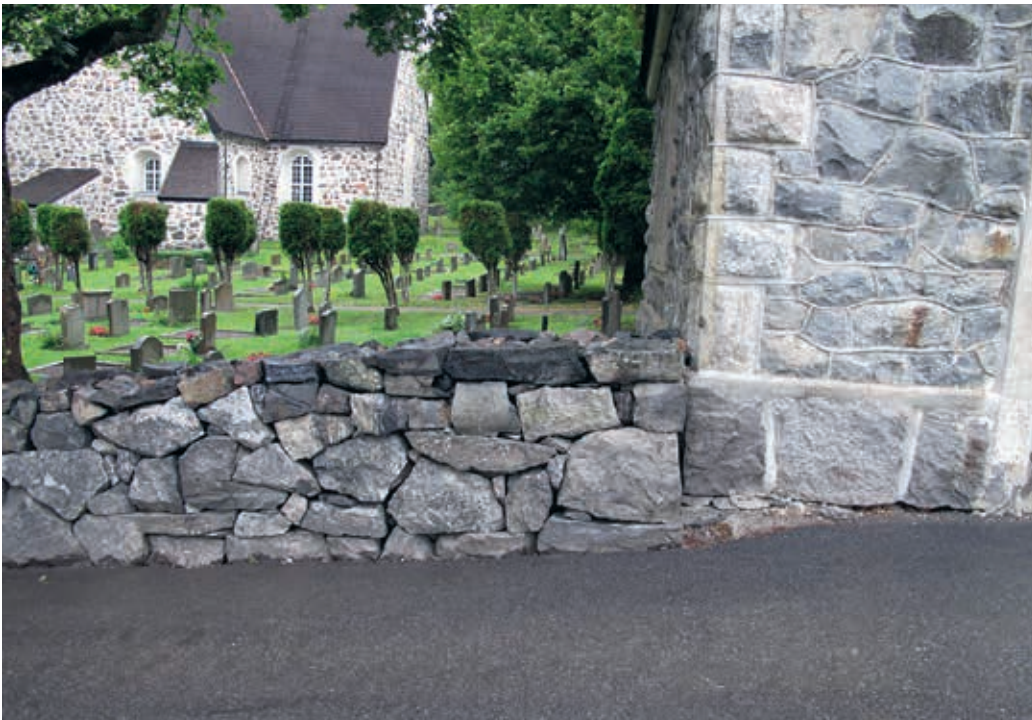
Lp201300460. Delsträcka I-J. Murens anslutning till gravkapellet efter omläggning. Foto Albin Uller 2013.

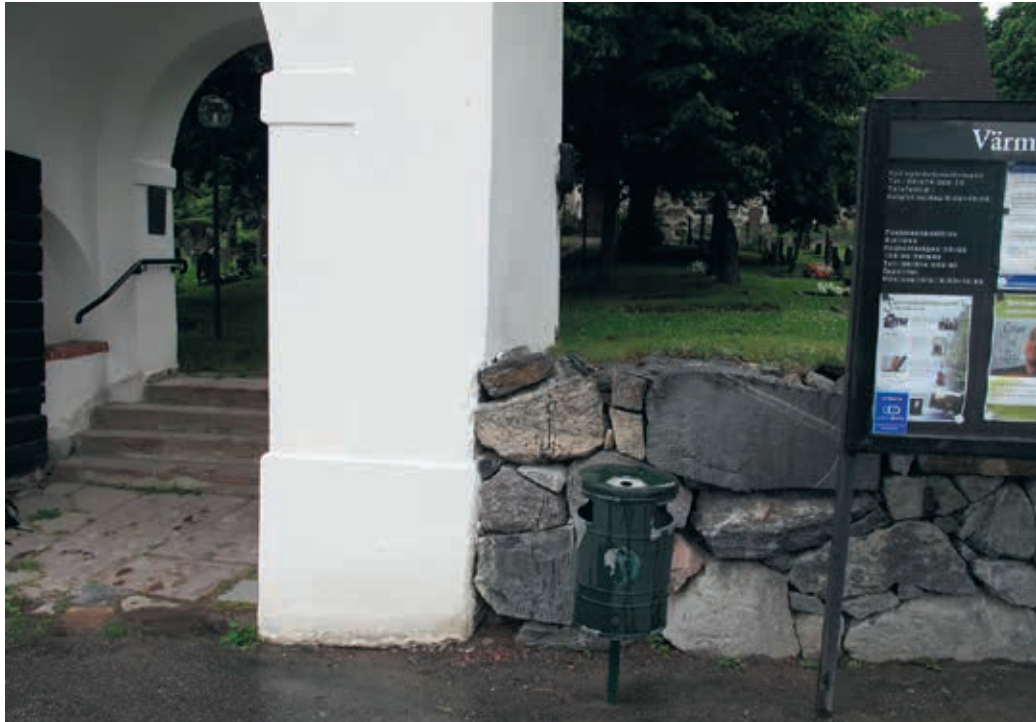
Lp201300465. Delsträcka I-J. Murens anslutning till den södra stigluckan efter omläggning. Foto Albin Uller 2013.

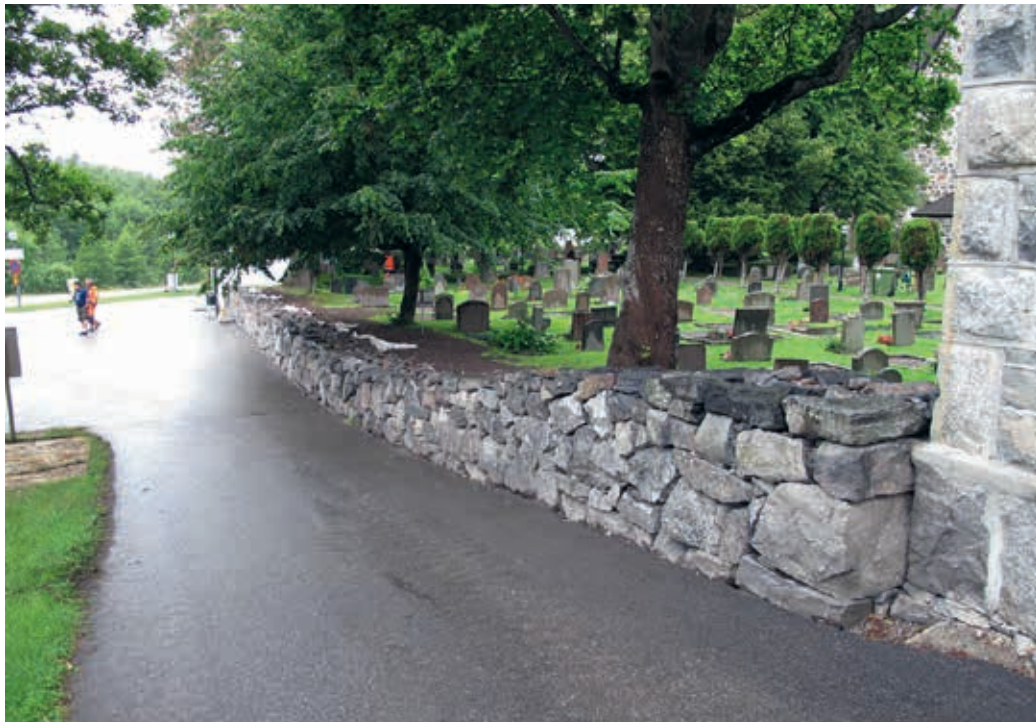
Lp201300461. Delsträcka I-J efter omläggning. Foto Albin Uller 2013.

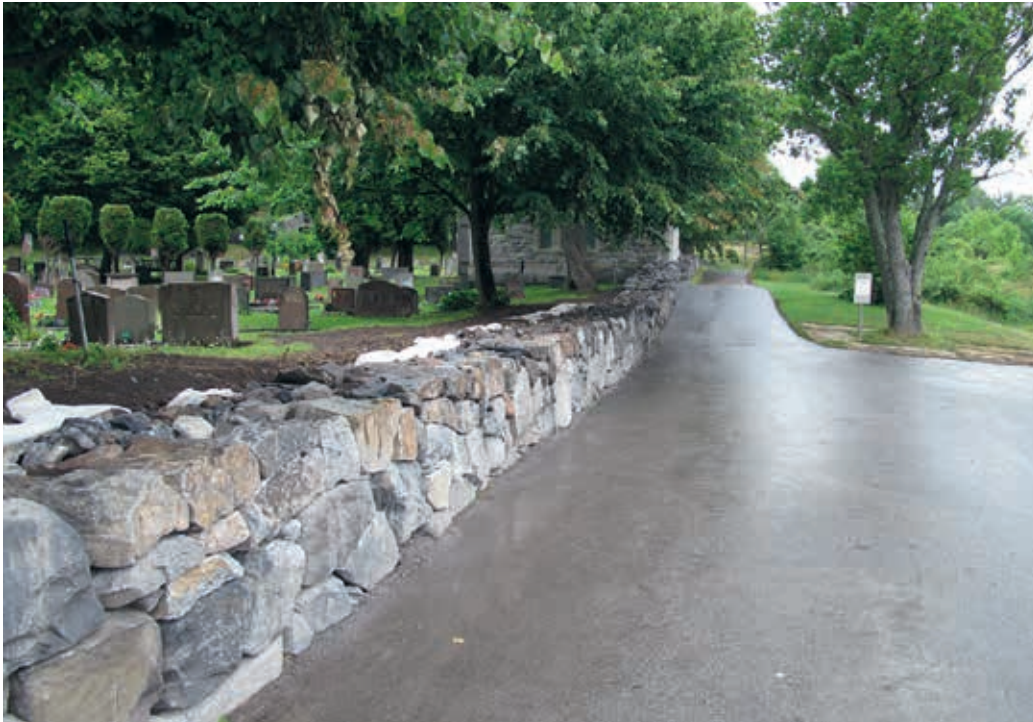
Lp201300471. Delsträcka I-J efter omläggning. Foto Albin Uller 2013.

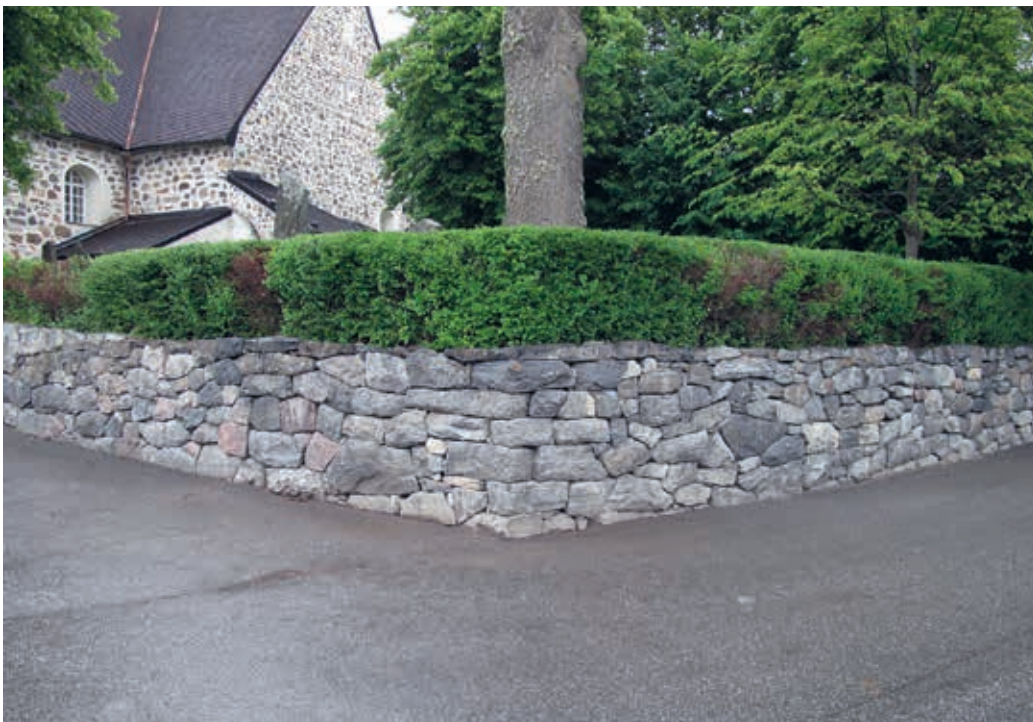
Bogårdsmurens sydöstra och södra sträckning har lagts om. Även murens sydvästra hörn har åtgärdats pga akut rasrisk till följd av utträngande trädrötter. En del lösa stenar har justerats på den västligaste delen av den södra bogårdsmuren.

Lp201300477 Bogårdsmurens sydvästra hörn efter omläggning pga föreliggande rasrisk. Foto Albin Uller 2013.

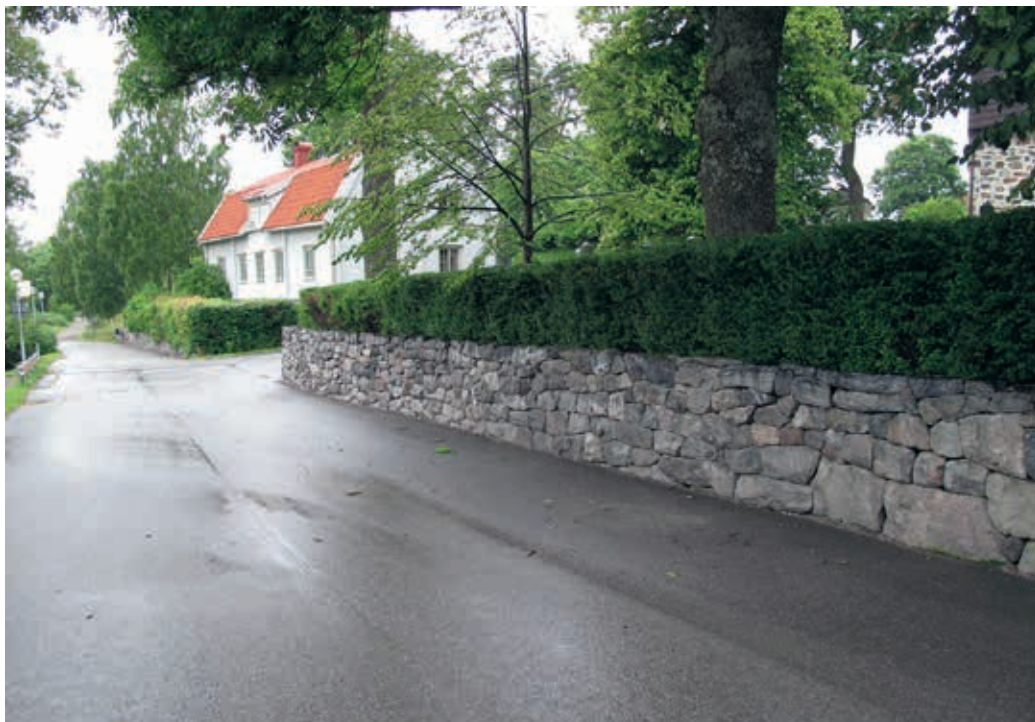
Lp201300474. Bogårdsmurens sträckning efter justering av stenar. Foto Albin Uller 2013.
