Målningsrestaurering i

Duvbo kapell

Antikvarisk kontroll, Duvbo kapell, Sundbybergs socken,
Sundbybergs kommun, Uppland

Eva Wallström
Rapport 2002:13

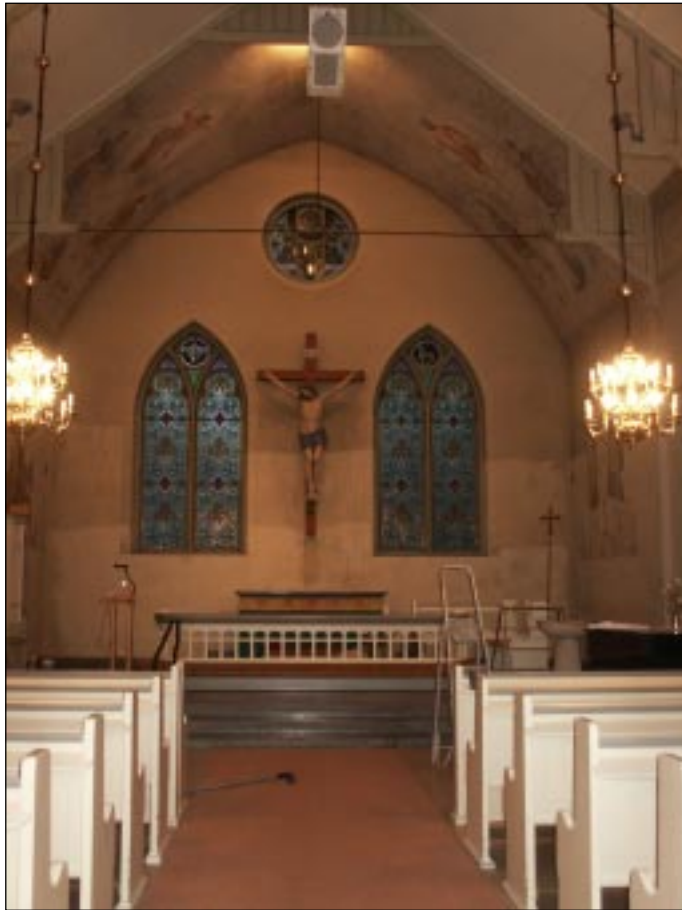
*Fig 2. Bildbeteckning: Lp20020008
Koret under rengöring*

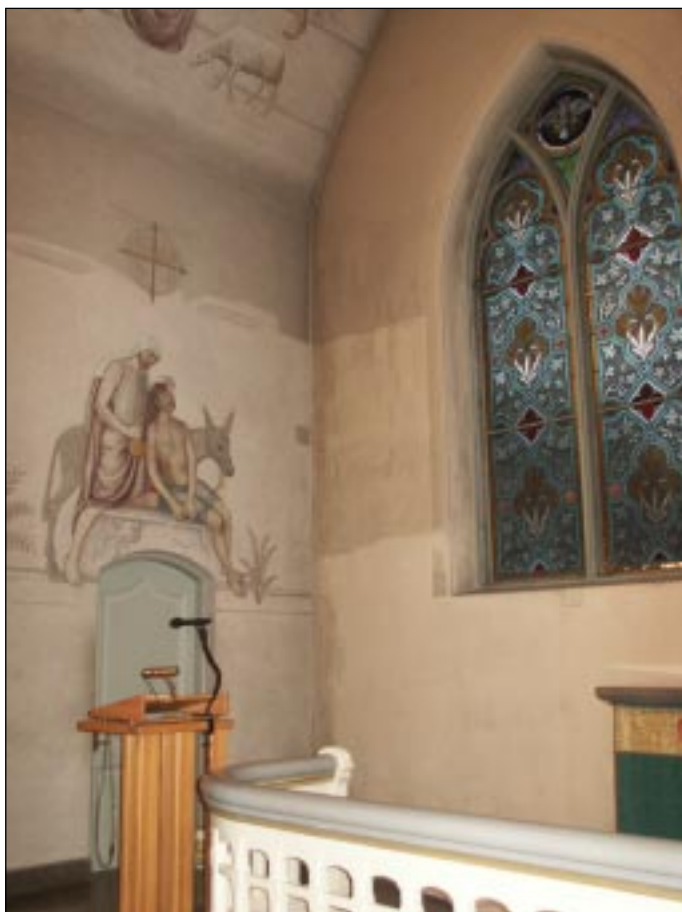
*Fig 3. Bildbeteckning: Lp20020009
Koret under rengöring med E. Stenholms
målning på norra sidan från 1963*

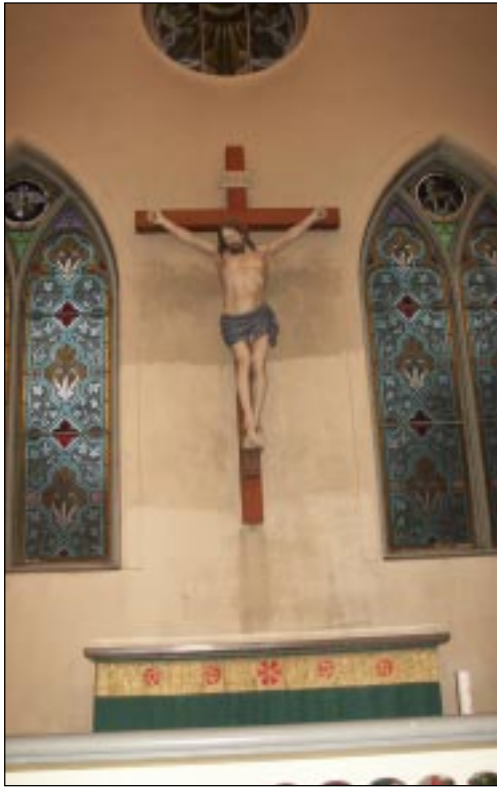
Fig 4. Bildbeteckning: Lp20020012 Östra korväggen under rengöring med krucifixet

Krucifixet har torrengjorts varsamt.

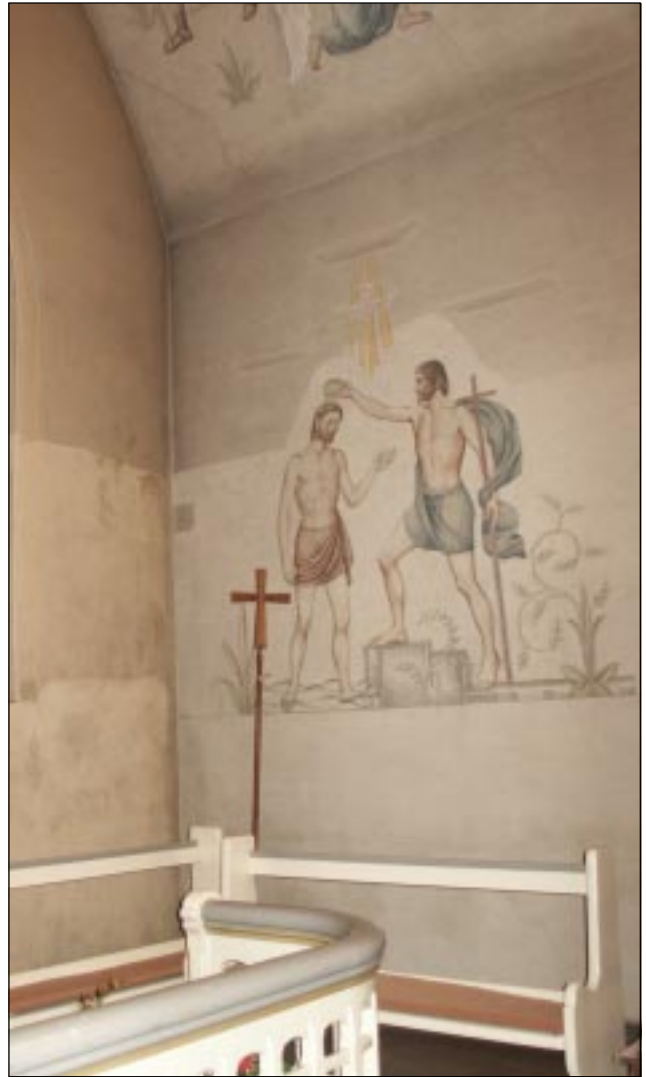
Fig 5. Bildbeteckning: Lp20020010 Koret under rengöring med E. Stenholms målning på södra sidan från 1963

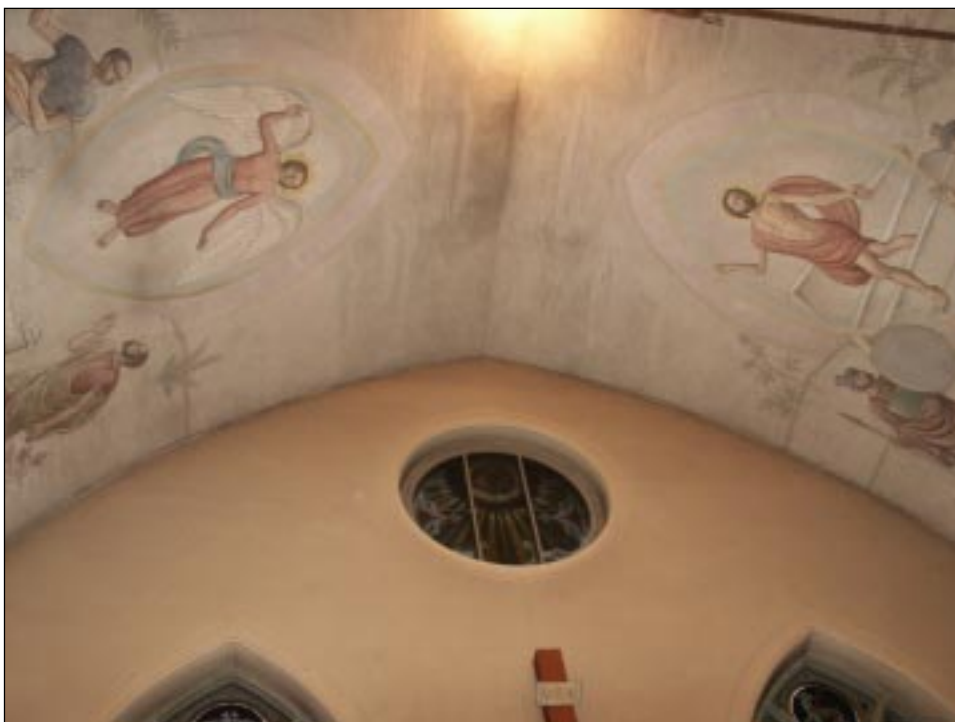
Fig 6. Bildbeteckning: Lp20020011 Korvalvet efter rengöring med Stenholms målningar från 1955

Sidoväggarna och valven, som har en dekormålning utförd av Erik Stenholm 1955+63, är utförd i någon typ av tempera-emulsion. Denna har rengjorts varsamt med Wishab-svamp och rengöringsdeg (gommapane). Några smärre sprickor mot korväggen har ilagats med Ledan 2, (en gips-cellulosa produkt). En mindre putsskada i valvet mot korväggen har ilagats med kalkbruk samt ireduscherats med intonad emulsionsfärg.
