Hilleshögs kyrka

Byggnadsantikvarisk kontroll, Hilleshögs kyrka, Hilleshögs socken, Ekerö kommun, Uppland

Eva Wallström
Rapport 2002:12

Konservatorsrapport för arbeten i Hillesbögs kyrka, utförda 2002-01-15 till 2002-04-07.

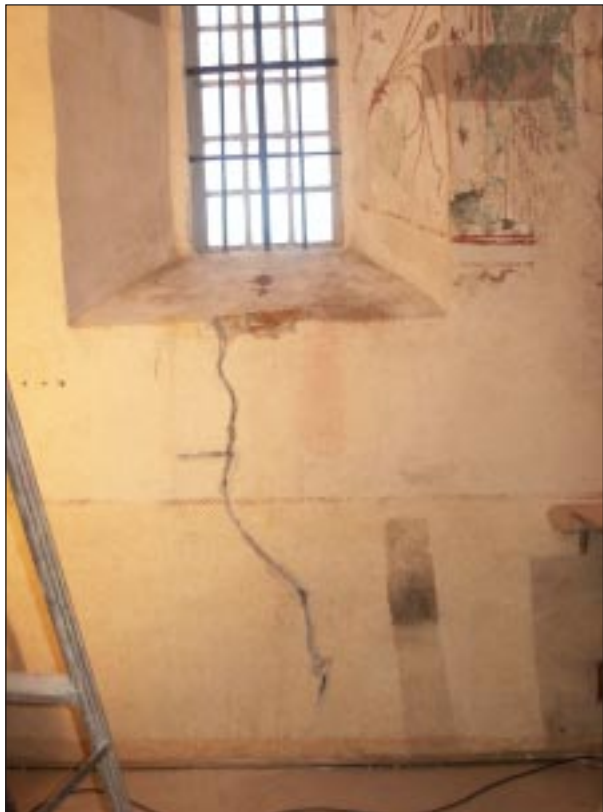
Fig 2. Bildbeteckning: Lp20020003. Absiden. Foto Eva Wallström. OBS (Fig 2-6 visar interiörer under rengöring och konservering.)

Absiden rengjordes med Gomma Pane.
Sprickor och putsskador lagades med kalkbruk och tonades in i rätt kulör.
Då absiden efter rengöring stod alltför mörk i förhållande till kor och långhus, tvättades de även med vatten.
Inga retuscher på målerifragment.

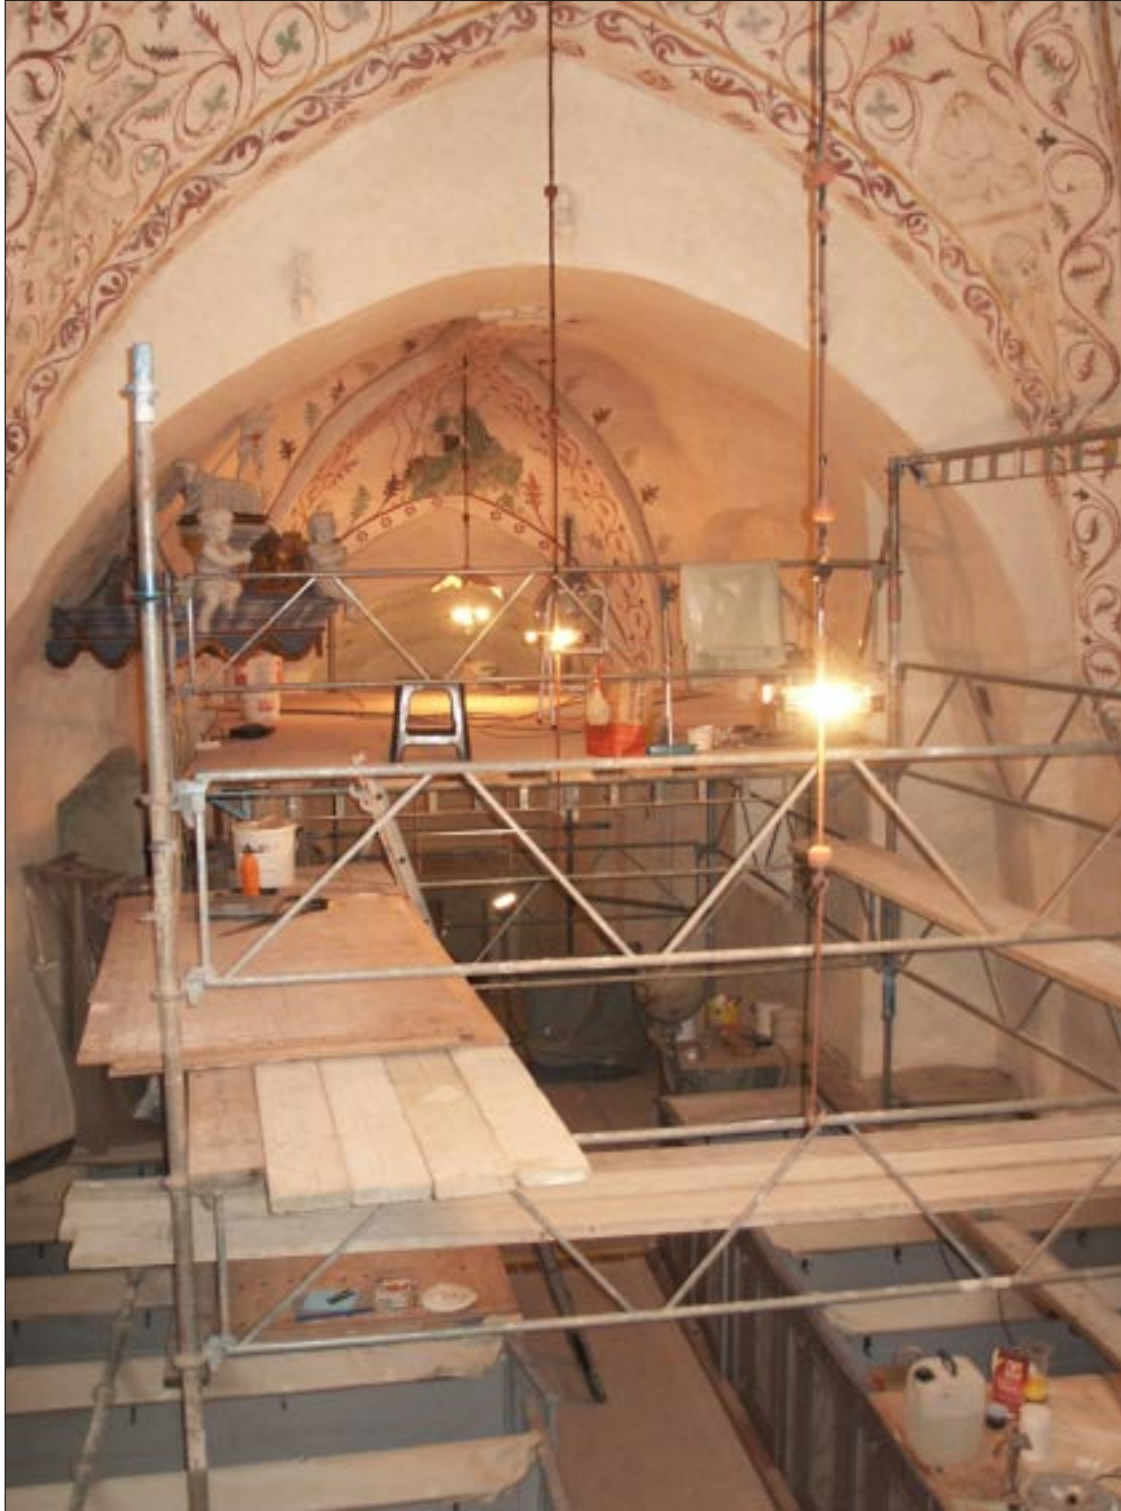
Fig 6. Bildbeteckning: Lp20020007. Arbete pågår. Foto Eva Wallström

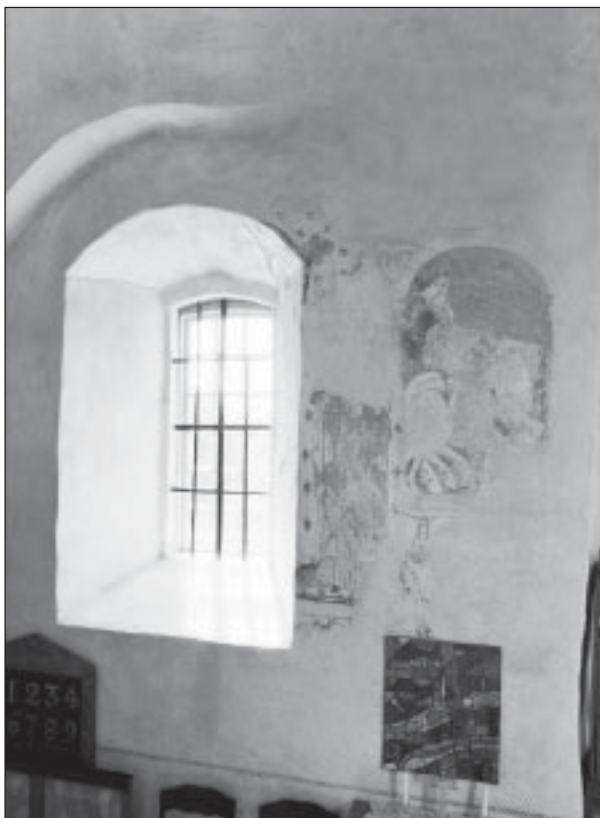
Fig 7. Bildbeteckning: L2002-0036-11. Korets fönster med intilliggande målning efter rengöring och konservering. Foto Ridde Jobansson

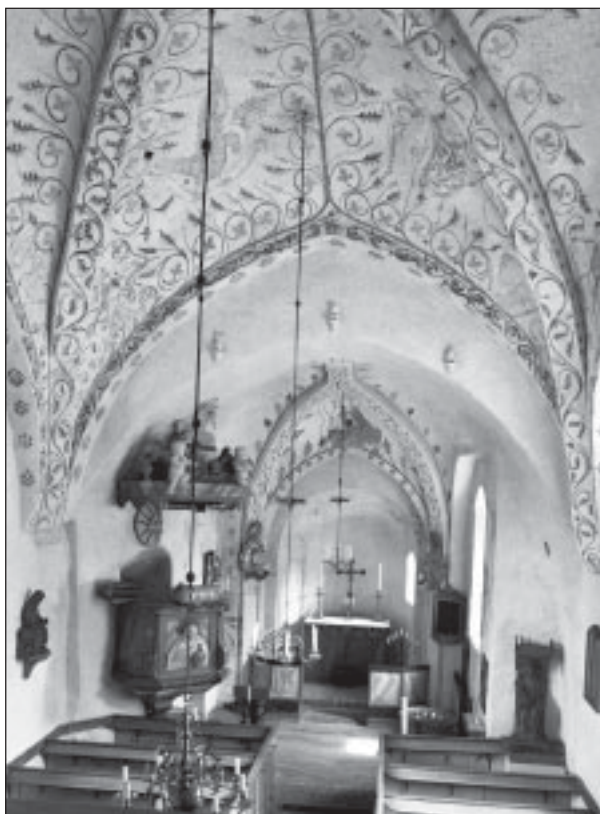
Fig 8. Bildbeteckning: L2002-0038-03. Rengjorda putsytor och målningar sett mot koret. Foto Ridde Jobansson

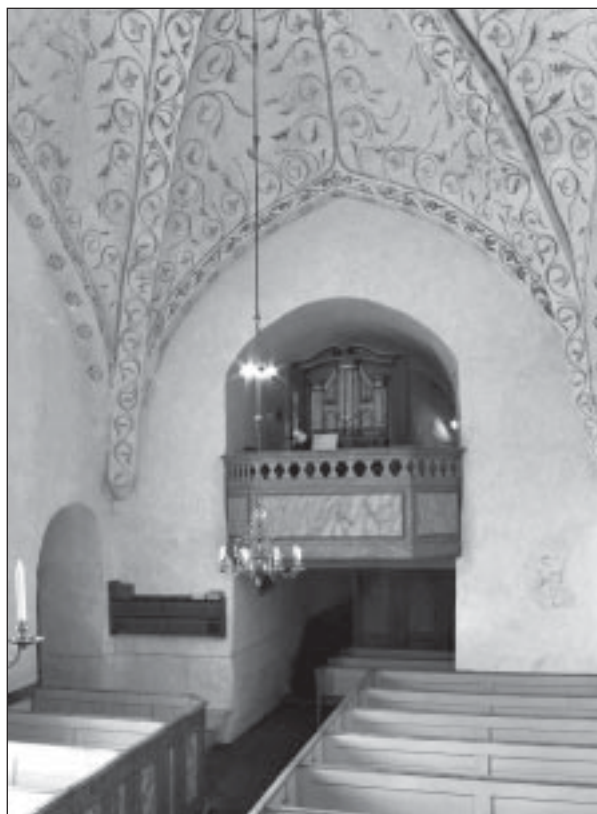
Fig 9. Bildbeteckning: L2002-0036-12. Långhusets västra del med orgelläktare efter rengöring och konservering. Foto Ridde Jobansson

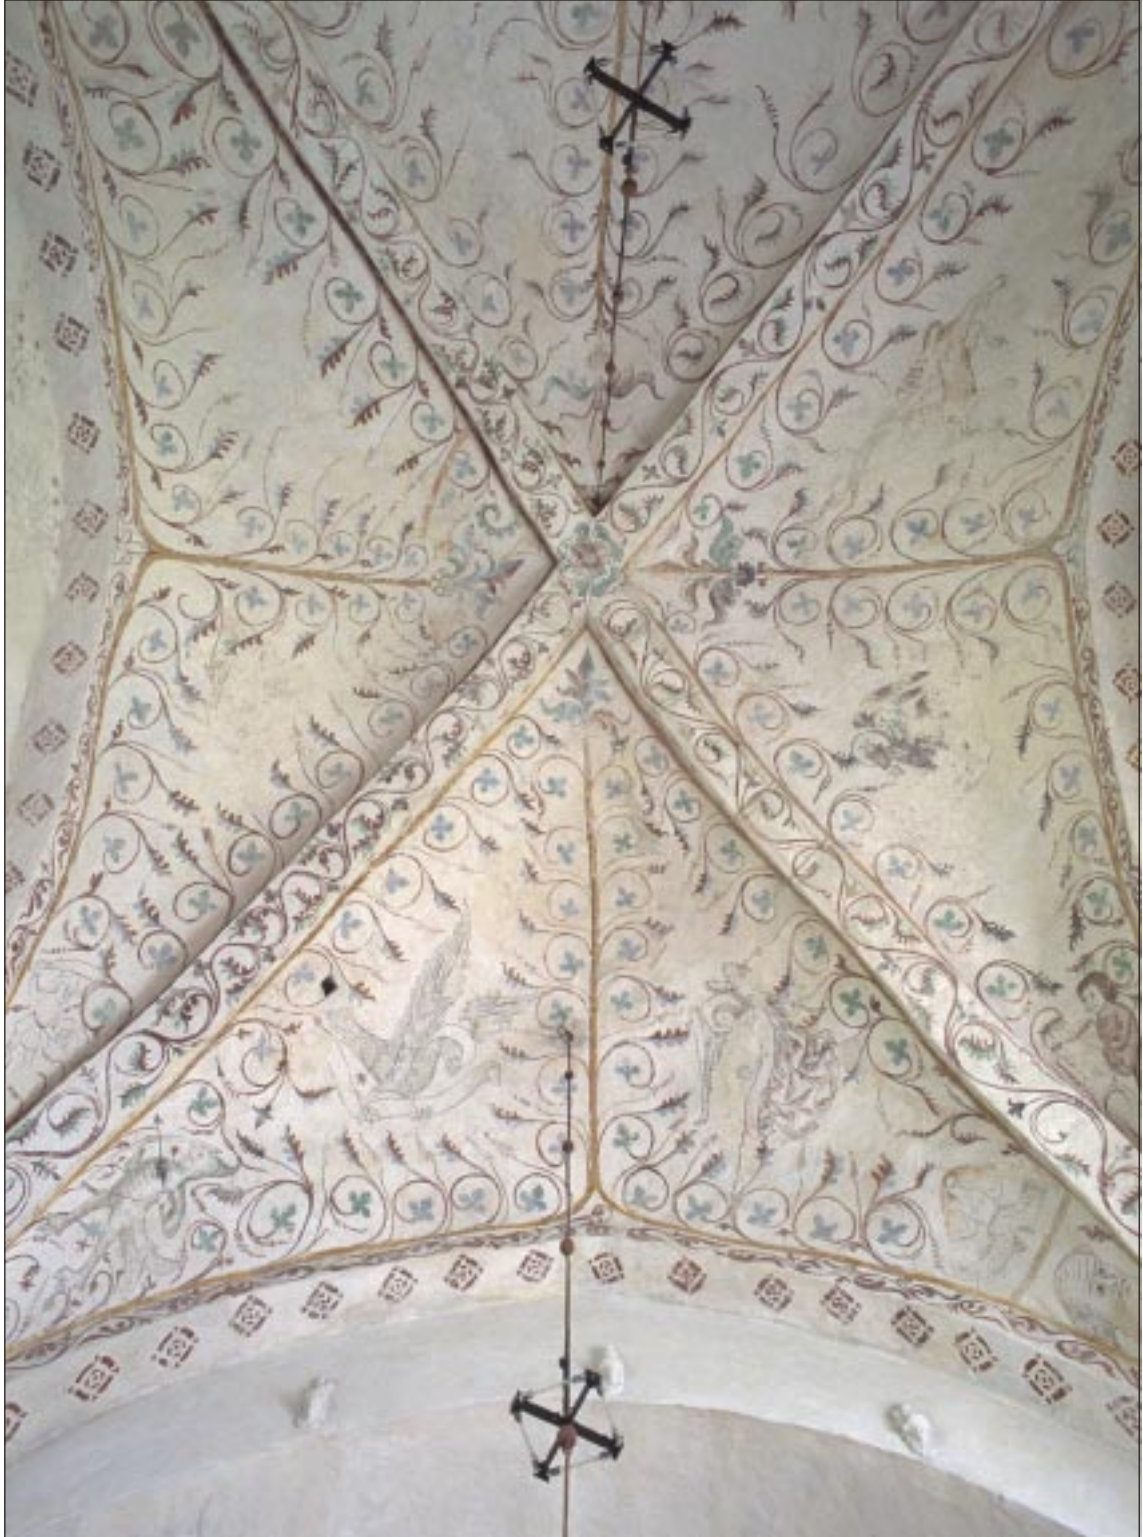
Fig 10. Bildbeteckning: LD2002-0082. Långhusets västra valv efter rengöring. Foto Ridde Johansson

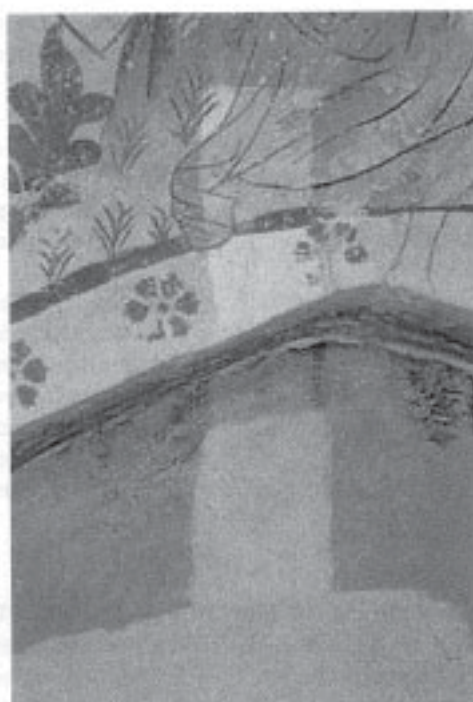
Rengöringsprov på vägg och kappan i kor
