Restaurering av

Klockstapel, Björkö-Arholma kyrka

Antikvarisk kontroll, Björkö-Arholma socken, Norrtälje kommun,
Uppland

Rapport 2003:32

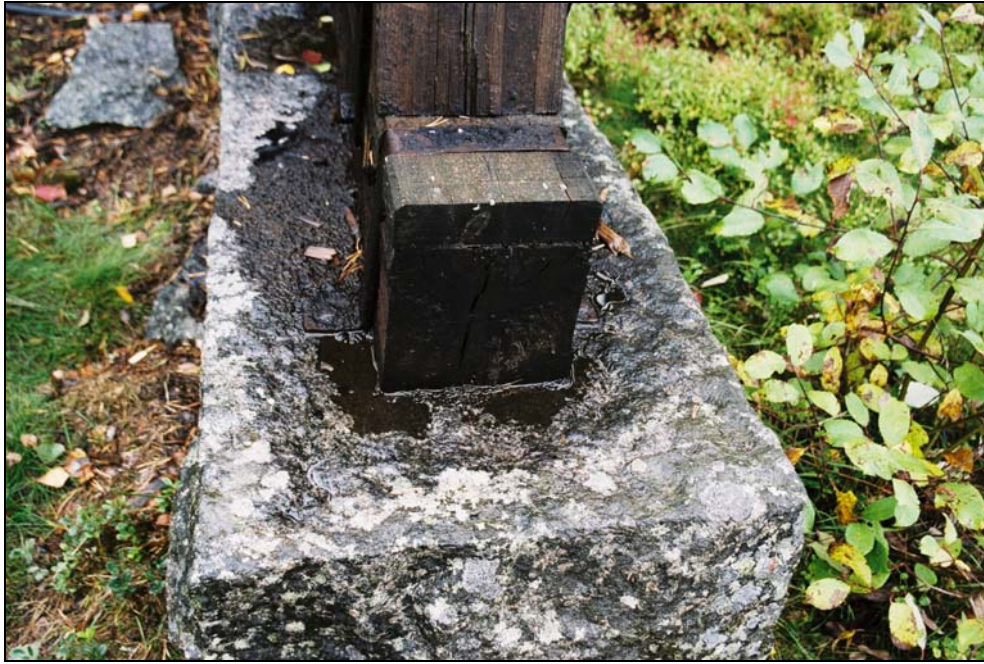
Under hösten 2003 renoverades klockstapeln vid Björkö-Arholma kyrka. Arbetena föranleddes av att klockstapelns bottensyllar och stegen var i mycket dåligt skick.

Fig 1. Bildbeteckning: Lp20030128. Stensockel med syll före restaureringen.

Samtliga syllstockar ersattes med nya bandsågade furustockar av samma dimension som befintliga, 25 x 20 cm. Fyra högsträvor och en stötta ersattes helt av nya av samma dimension som befintliga, 20 x 20 cm. Ekklossar ställdes i möten mellan högsträvor och syllar. Mellan trä och stensockel lades asfaltspapp.

Mossa avlägsnades från stensockeln. Vid ett par ställen på sockeln orsakade stensockelns lutning att vatten blev liggande kvar runt syllan. På dessa ställen mejslades en liten skåra/ränna i stensockeln.

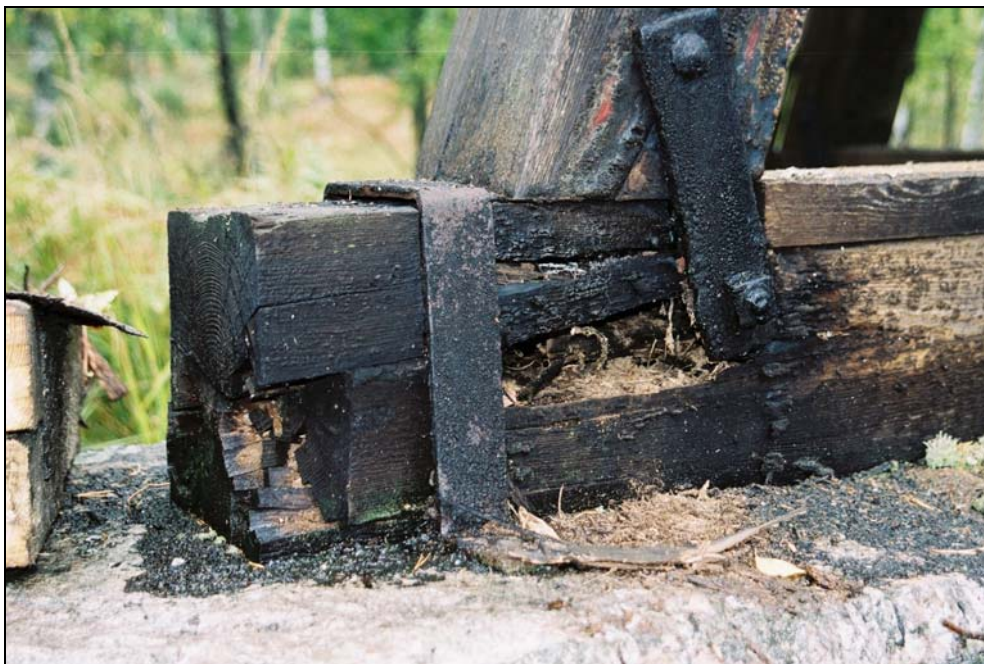
Fig 2. Bildbeteckning: Lp20030126. Syllstock före restaureringen.

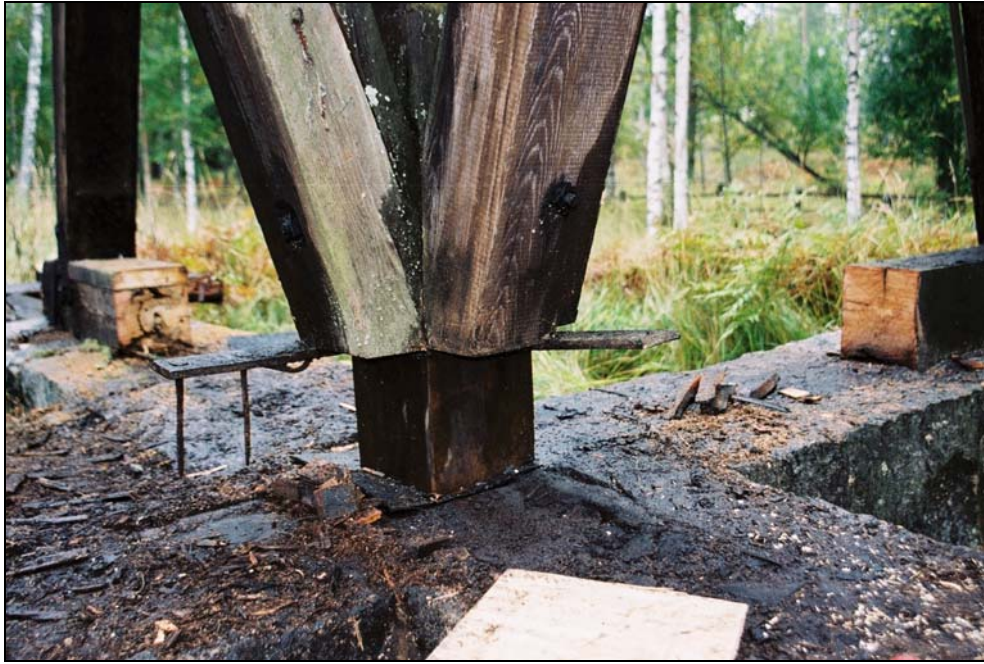
Fig 3. Bildbeteckning: Lp20030127. Ekklossar ställdes i möten mellan högsträvor och syllstockar.

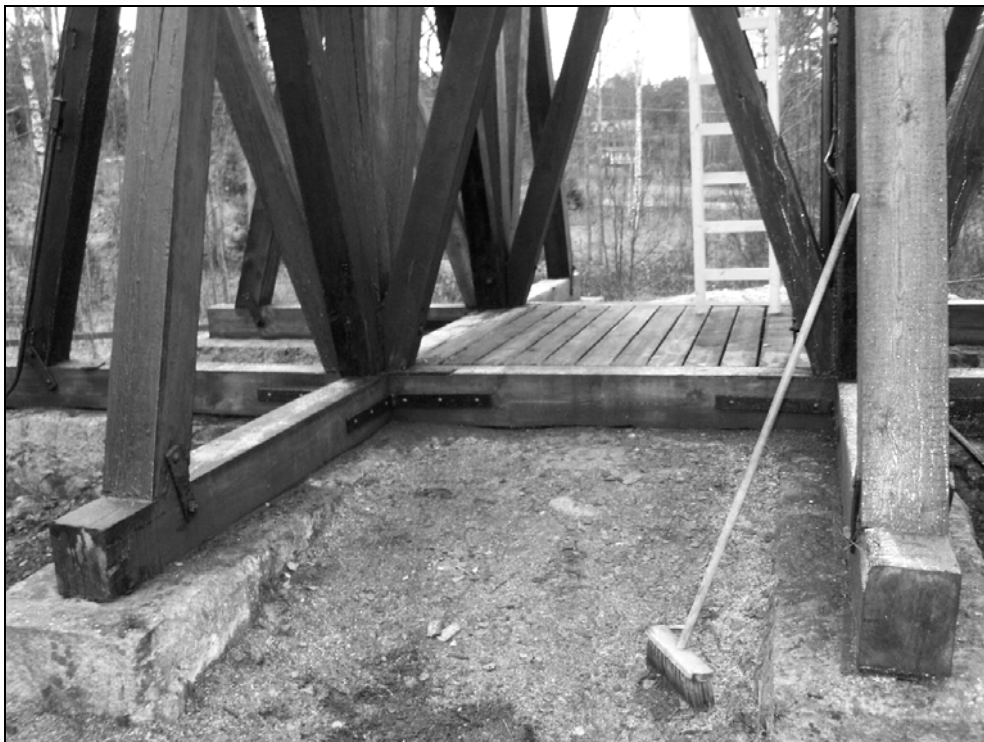
Fig 4. Bildbeteckning: Lp20030125. Klockstapeln efter restaureringen.

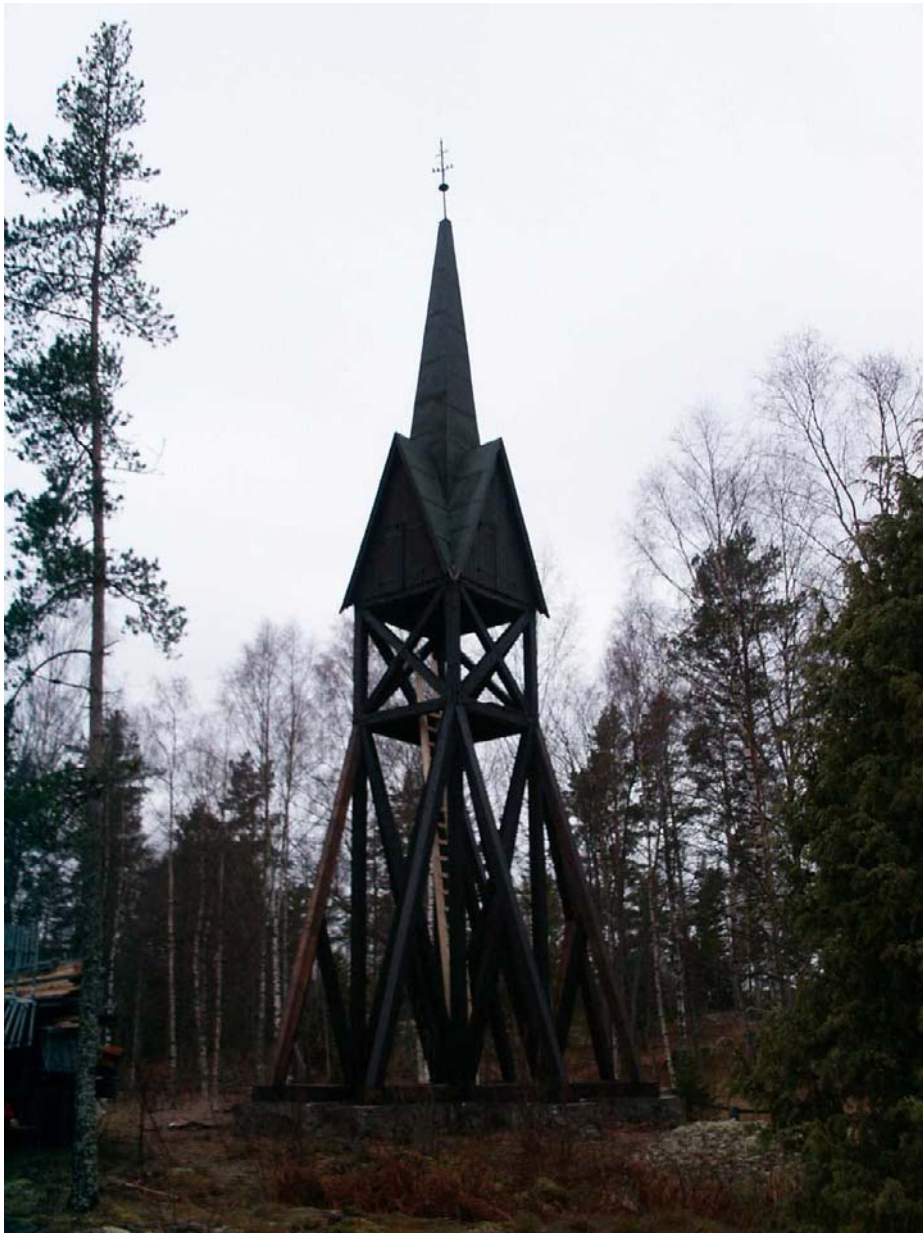
Fig 5. Bildbeteckning: Lp20030124. Klockstapeln efter restaureringen.
