Två båthus vid Södersjön

Antikvarisk kontroll, Södersjön, Lådna S:4, Värmdö socken
och kommun, Uppland

Lisa Sundström
Rapport 2003:6

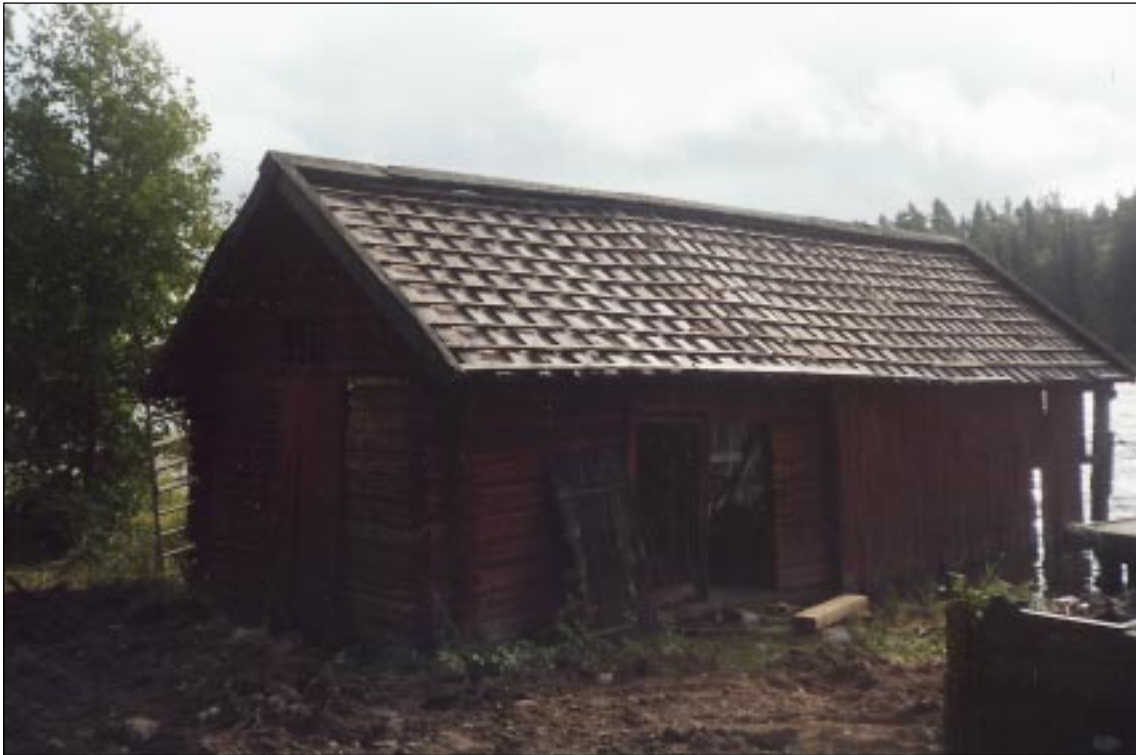
Stenkistorna som bägge husen vilar på hade gett vika och behövde ersättas. Husen hade satt sig och provisoriskt stöttats upp. För att kunna ersätta stenkistorna måste husen först tas ned.

Bildbeteckning: lx20020317. Före upprustning.

Upprustningen har bestått av att ersätta de stenkistor som båthusen vilar på samt återuppbyggnad av båthusen med återanvändning av nedtaget virke i så stor omfattning som möjligt.

Muddring har utförts och nya stenkistor och bryggdäck har tillverkats. Husen har sedan återuppförts. Rötskadat virke har ersatts med virke från öns skog, bilat och sågat på plats. Husen har rödfärgats med äkta Falu rödfärg.

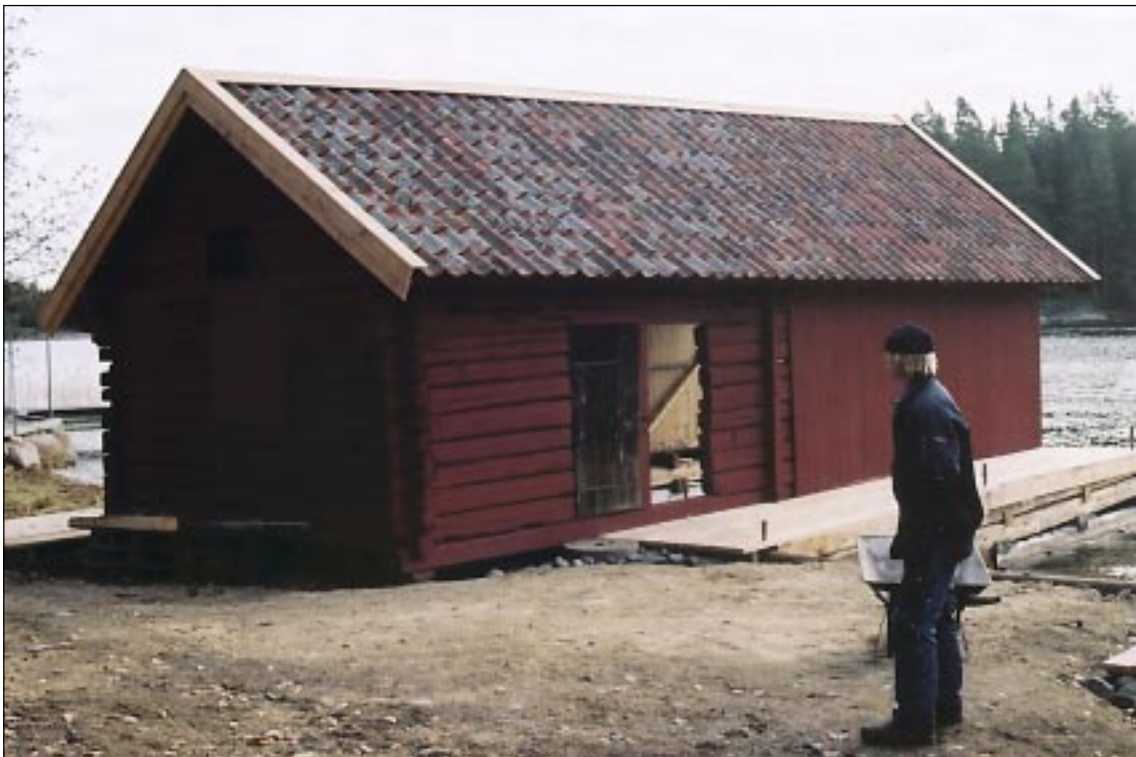
Bildbeteckning: lx20020316. Efter upprustning.
