Restaurering av ceremonirummet i

Norra kapellet

Antikvarisk kontroll i Norra kapellet, Norra begravningsplatsen,
Solna kommun, Uppland

Eva Wallström
Rapport 2003:8

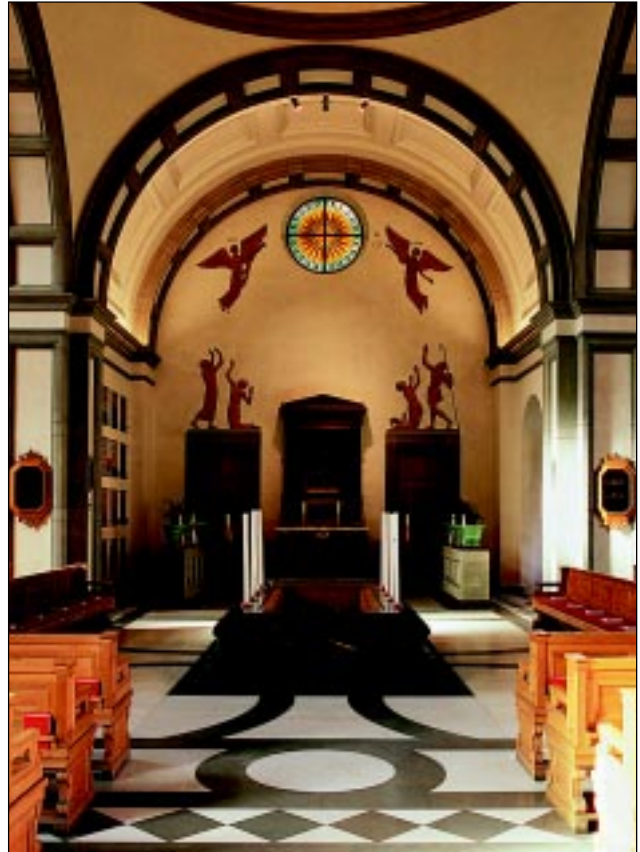
Bildbeteckning: Id20020037. Koret i nordväst med Arvid Knöppels reliefer.

Ceremonirummet i Norra kapellet är ett högklassigt arkitektoniskt verk i ungrenässans stil. Rummet har ett golv av mönsterlagda kalkstens- och marmorplattor, tunnvalv och en kupol med lanternin. Träinredning i ek i form av bänkar, orgel och orgelläktare och entréns panel. År 1931 gjordes vissa ändringar i koret. Bl.a. tillkom relieferna, utförda av Arvid Knöppel, på korväggen.

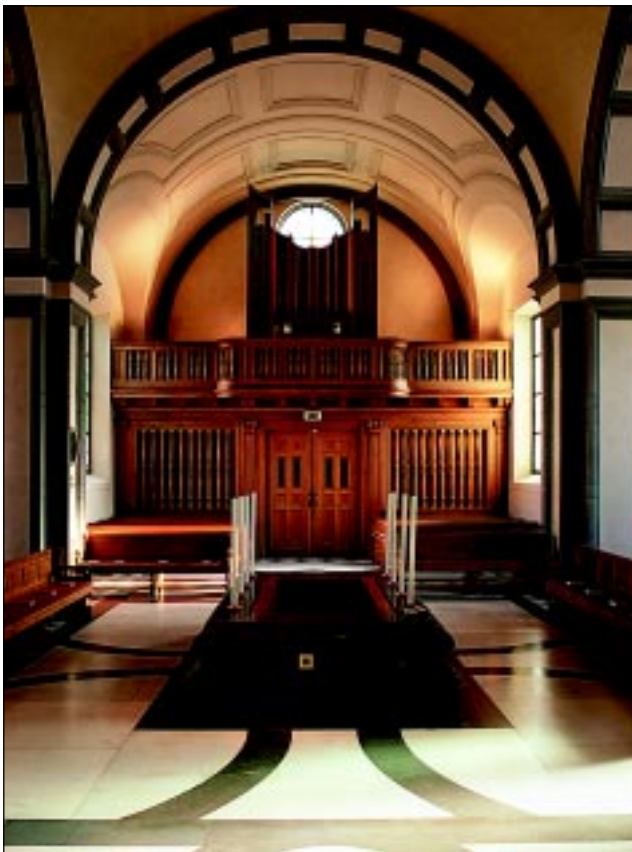
Bildbeteckning: Id20020038. Orgelläktaren i sydost utförd i ek. I förgrunden syns katafalken.

All träinredning inklusive altaruppsats, stengolv och katafalken har rengjorts. Orgeln har renoverats. Belysningen har kompletterats, bla med spotlights som lyser upp koret. Genom kupolens lanternin flödar åter dagsljuset.

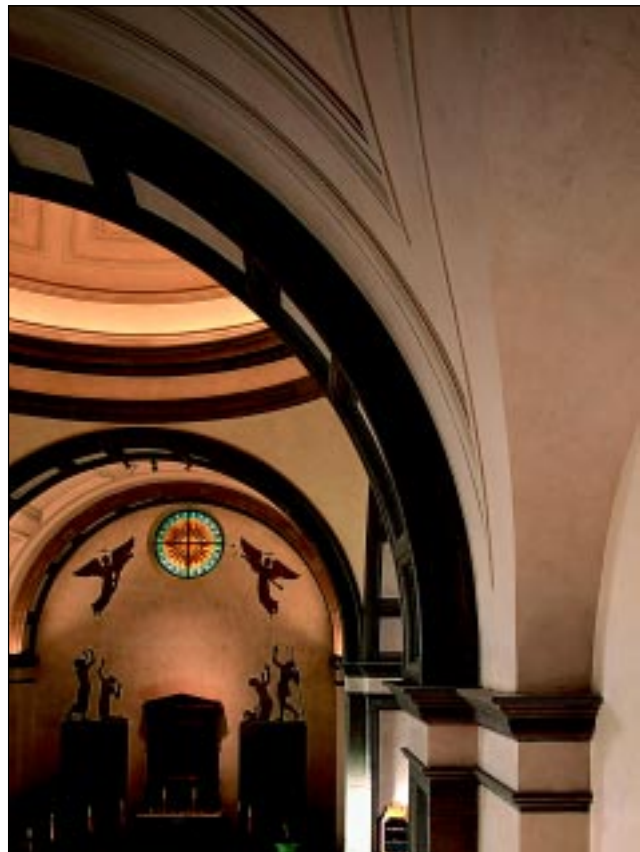
Bildbeteckning: Id20020039. Valvbåge i kalksten.

Fönster och dörrömfattningar, kornischer samt inramningar av lisenser och valvbågar utförda i kalksten har rengjorts. Bågar i tvärskeppens gavelväggar infärgades i kalkstensgrå kulör (en kulör som upptäcktes vid rengöringen). Hålkärl runt fönster har återfått roströdaliner på grundval av de spår som hittades. Detta gäller även vissa fogar mellan kalkstenarna.

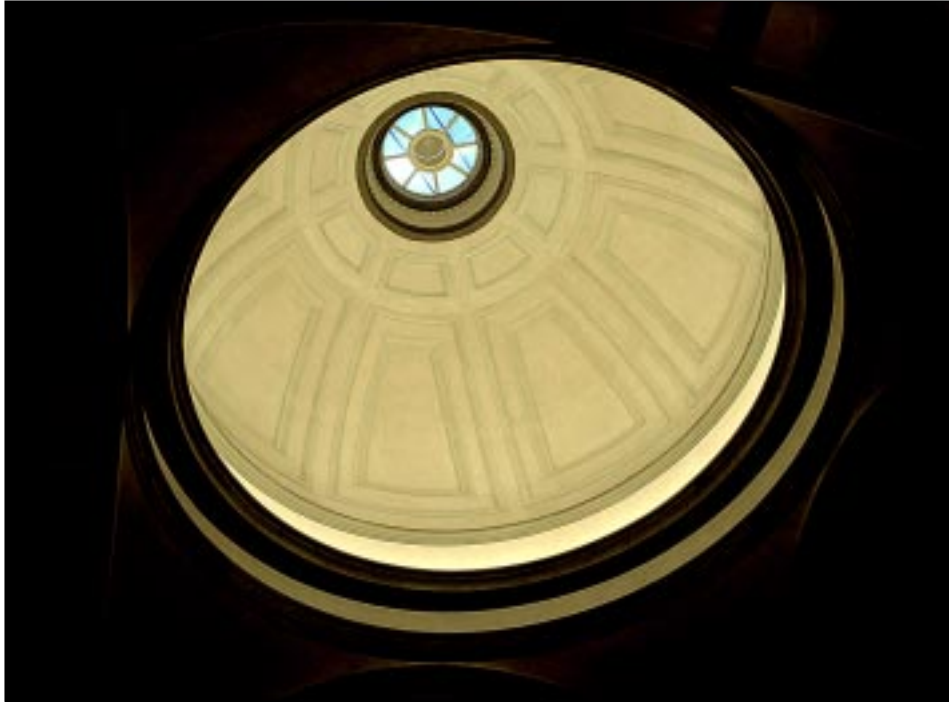
Bildbeteckning: Id20020043. Kupolen med lanterninens återskapade ljusinsläpp.
