Vattentorn på Tynningö

Antikvarisk kontroll vid restaurering av Vattentorn på Höganäs,
Tynningö 1:32, Värmdö socken och Vaxholms kommun, Uppland

Rapport 2003:34

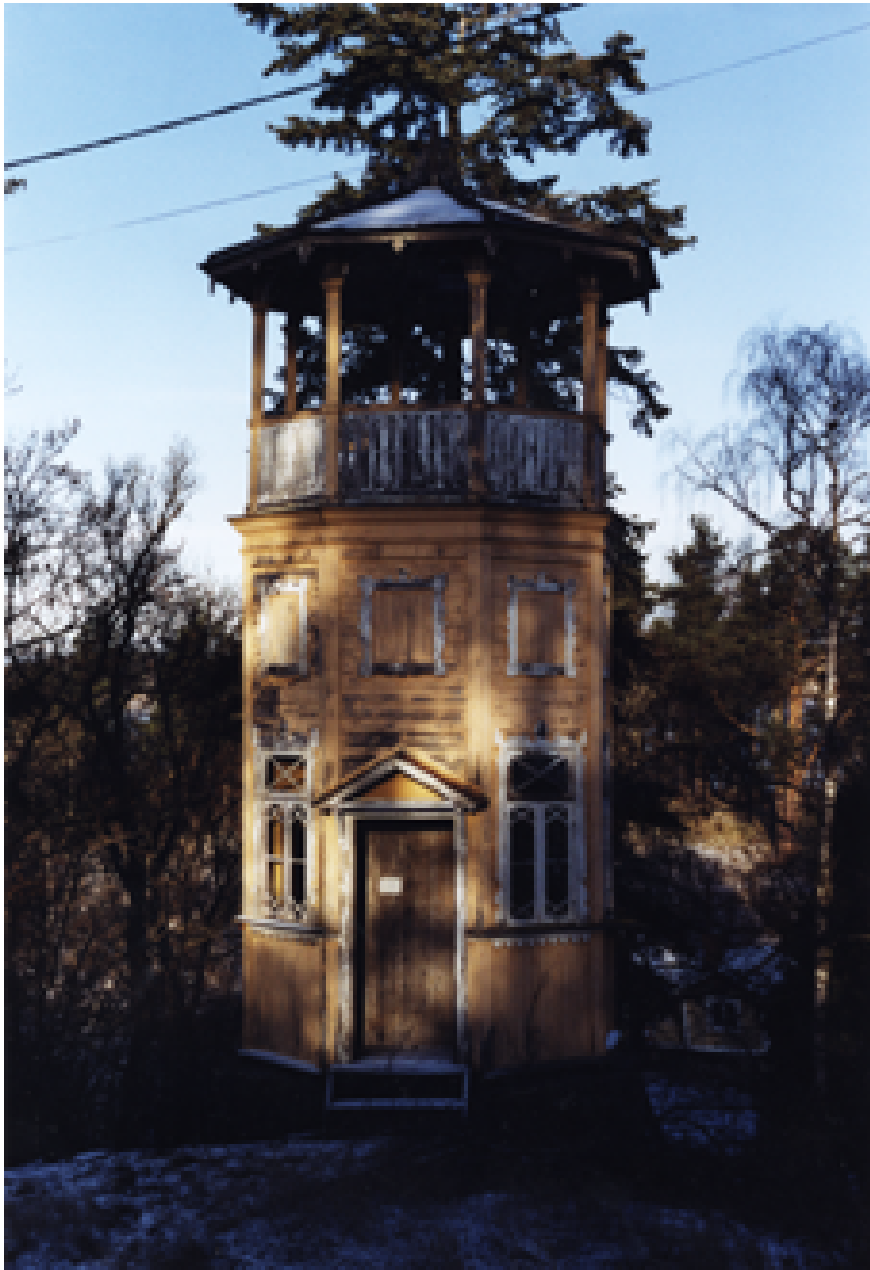
*Vattentornet före restaurering.
Foto Lisa Sundström, februari 2003.*

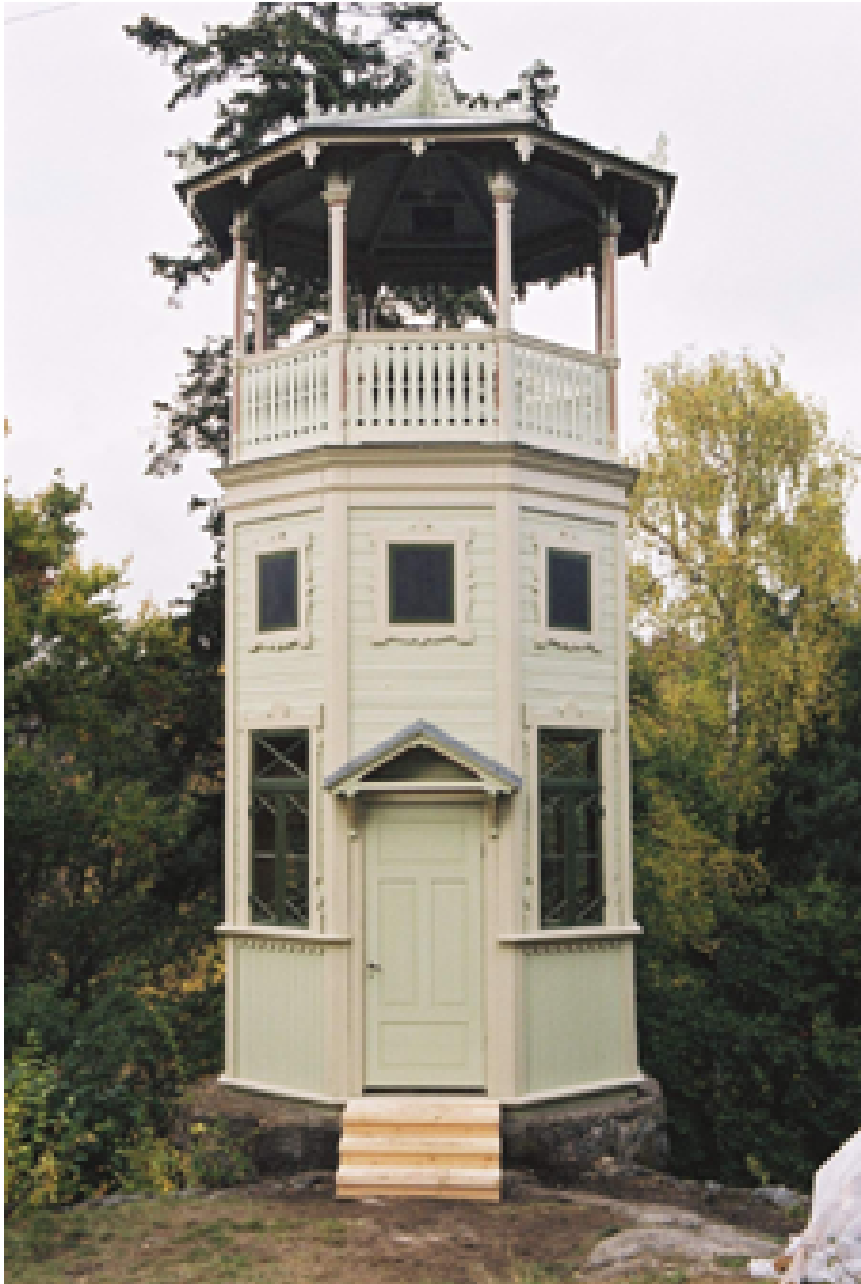
*Vattentornet efter restaurering
Foto: Lisa Sundström, 2003-10-10*

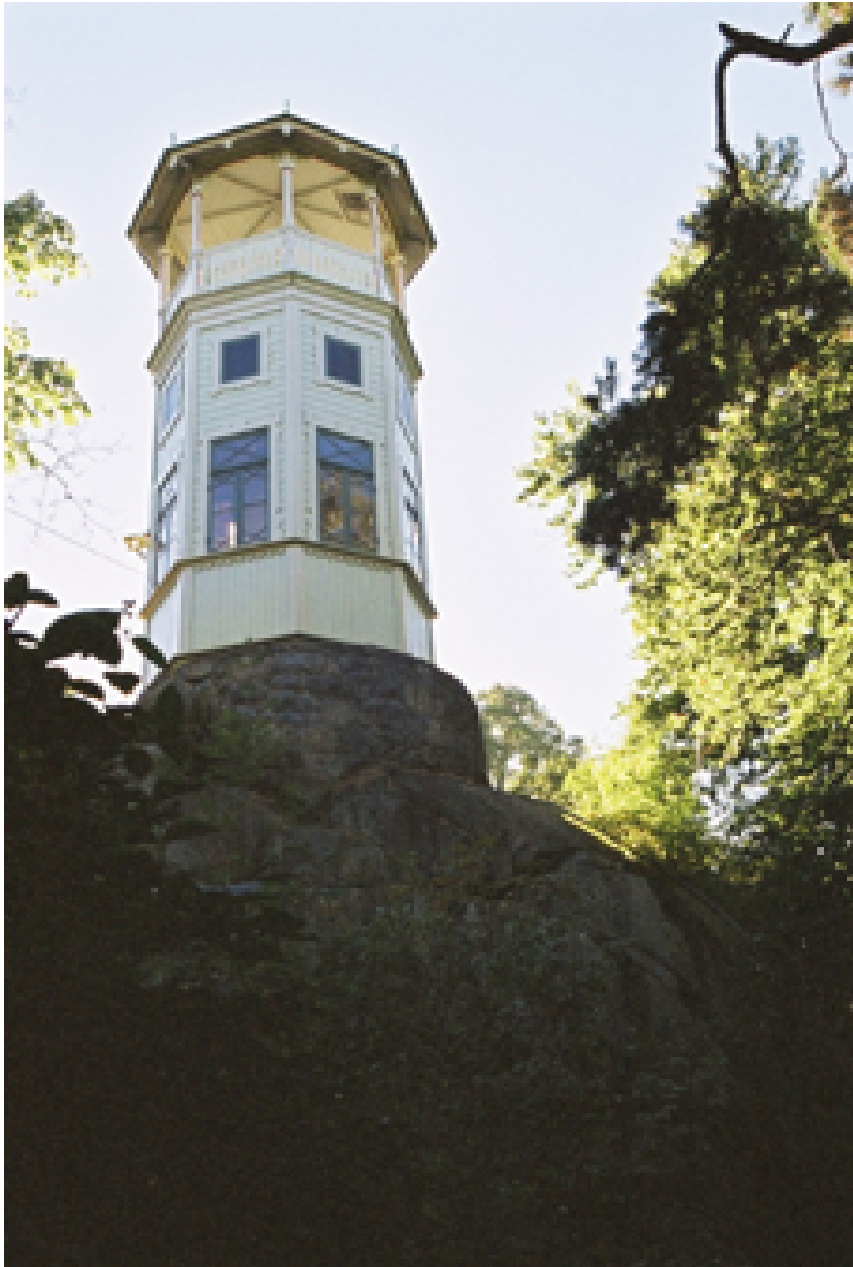
Vattentornet efter restaurering
