Västerhaninge kyrka

Antikvarisk kontroll i samband med marschaktning inför planerad restaurering av Västerhaninge kyrka, Västerhaninge socken, Haninge kommun, Södermanland.

Rapport 2003:4

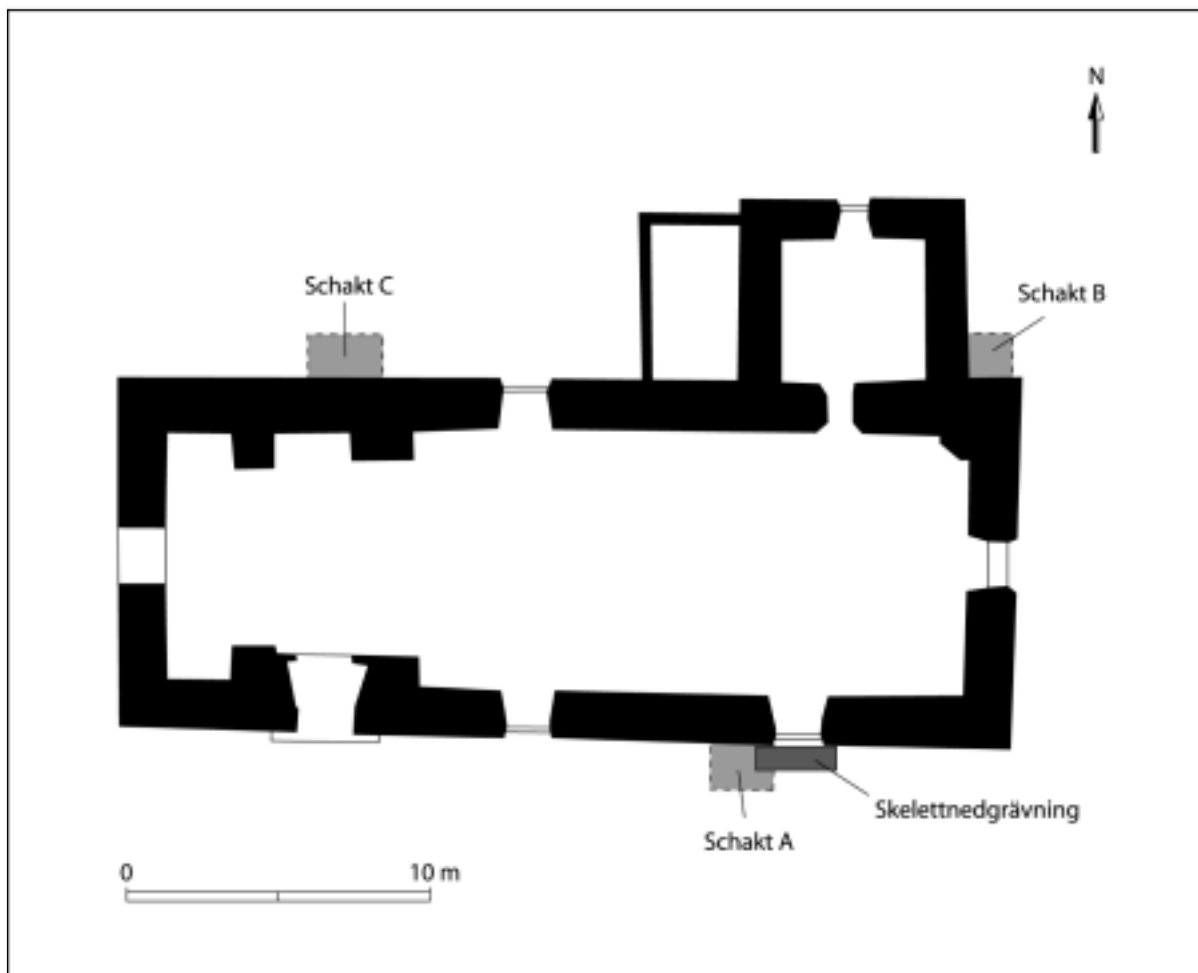
Schakt A grävdes vid kyrkans södra sida, i övergången mellan kor och långhus (fig 3). Grundmuren bestod av 0,05-0,2 meter stora stenar och var cirka 1,1 meter djup. En tydlig skarv kunde konstateras i muren mellan kor och långhus, där grundmuren tillhörande långhuset fortsatte cirka 0,3 meter ut från övermuren (väggen) och vidare mot väst (fig 4, bil 1, schakt A). Korets grundmur låg vertikalt i linje med väggen. Även stenmaterialet skilde sig de båda partierna mellan. Skarven var dock inte lodrät, då någon/några av stenarna tillhörande korgrunden lagts ovanpå stenar tillhörande långhusets grund (fig 4). I schaktets östra del, i korväggens längdriktning, påträffades en skelettgrav vilken beskrivs mer utförligt nedan.

Schakt B grävdes i den östra vinkeln mellan kor och sakristia (fig 3). Stenarna i grunden befanns gå omlott med varandra och bestå av liknande material. En bit av ett skallben påträffades inkilad mellan stenarna i grunden till koret. Under den på 1940-talet påförda putsen kunde rester av sot konstateras, troligen lämningar efter branden 1831.

Det tredje schaktet, schakt C, grävdes nedanför övergången mellan långhus- och tornvägg, på kyrkans norra sida (fig 3). Marken var här kraftigt störd av nedgrävningar för rörledningar. Rikligt med murbruk och troliga rester av medeltida puts påträffades. Eventuellt buktade grunden ut något från väggen mot öst. Stenarna befanns dock längs hela den frilagda delen av grunden ligga omlott och bestå av likartat material, varför någon skarv inte kunde iakttas. Grunden var cirka 1,3 meter djup.

På cirka 1 meters djup i den östra delen av schakt A påträffades en skelettgrav (fig 3, bil 2). Skelettet låg i öst-västlig riktning intill och längs med korets vägg, med huvudet i väst. Skallen rubbades något vid schaktningen. Vid schaktningen påträffades två smidda kistpikar. Nedgrävningen avtecknade sig tydligt mot den östra

Fig 3. Schaktplan. Skelettnedgrävningens fortsatta sträckning mot öst endast uppskattad, skala 1:250. Grundplan hämtad från I. Schnell 1965.

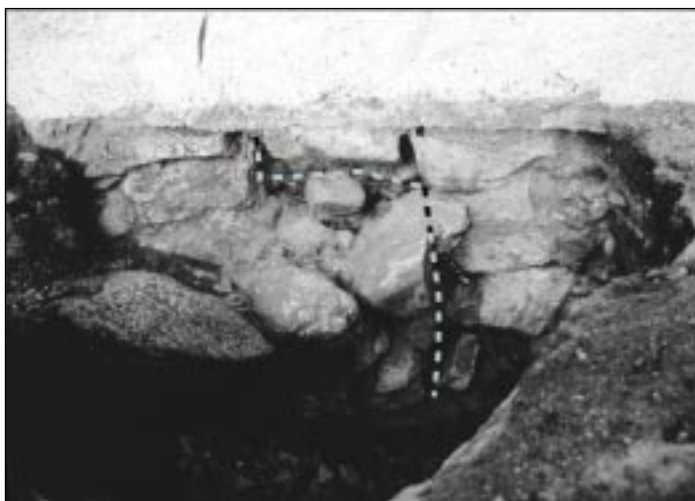
Endast på kyrkans södra sida, mellan kor och långhus, kunde en skarv med säkerhet konstateras (schakt A, fig 4). I schaktet påträffades även den västra delen av en skelettgrav, vilken låg utmed korets sida. Graven blev dock inte undersökt i sin helhet, utan kvarliggert.

Den påträffade skarven i grundmuren mellan kor och långhus visar tydligt att korets grund är yngre än långhusets. Då ingen skarv kunde observeras i murverket mellan korets och långhusets väggar under 1940-talets reparationer, bör detta dock innebära att byggnaderna är samtida. Slutsatsen därav blir att det sannolikt bör ha stått ett äldre långhus på den grundmur det nutida långhuset vilar på. Detta långhus har haft ett smalare kor än dagens. Lämningarna efter det äldre koret är de som påträffades inne i kyrkan 1966. Då den äldre kyrkan under medeltiden av okänd anledning kom att rivas, byggdes det nya koret i samma bredd som långhuset, varför en ny grundmur byggdes i anslutning till det äldre långhusets grundmur.

Vid föreliggande antikvariska kontroll har endast en skarv i grunden med säkerhet kunnat beläggas. Denna skarv påträffades längs kyrkans södra sida, mellan kor och långhus. Detta skulle kunna tolkas som ett belägg för att koret är senare tillkommet än långhuset. De observationer som gjordes under 1940-talet talar dock emot en sådan tolkning.

En mer rimlig tolkning är att en äldre kyrka tidigare stått på platsen, och att det nuvarande långhuset och koret uppförts samtidigt. Dagens långhus skulle således ha uppförts på den äldre byggnadens grund, medan en ny grund uppförts för koret. Detta skulle förklara varför grunden skiljer sig så markant mellan långhus och kor, medan väggmuren saknar spår av en skarv.

Fig 4. Skarven markerad i grundmuren mellan långhus och kor.

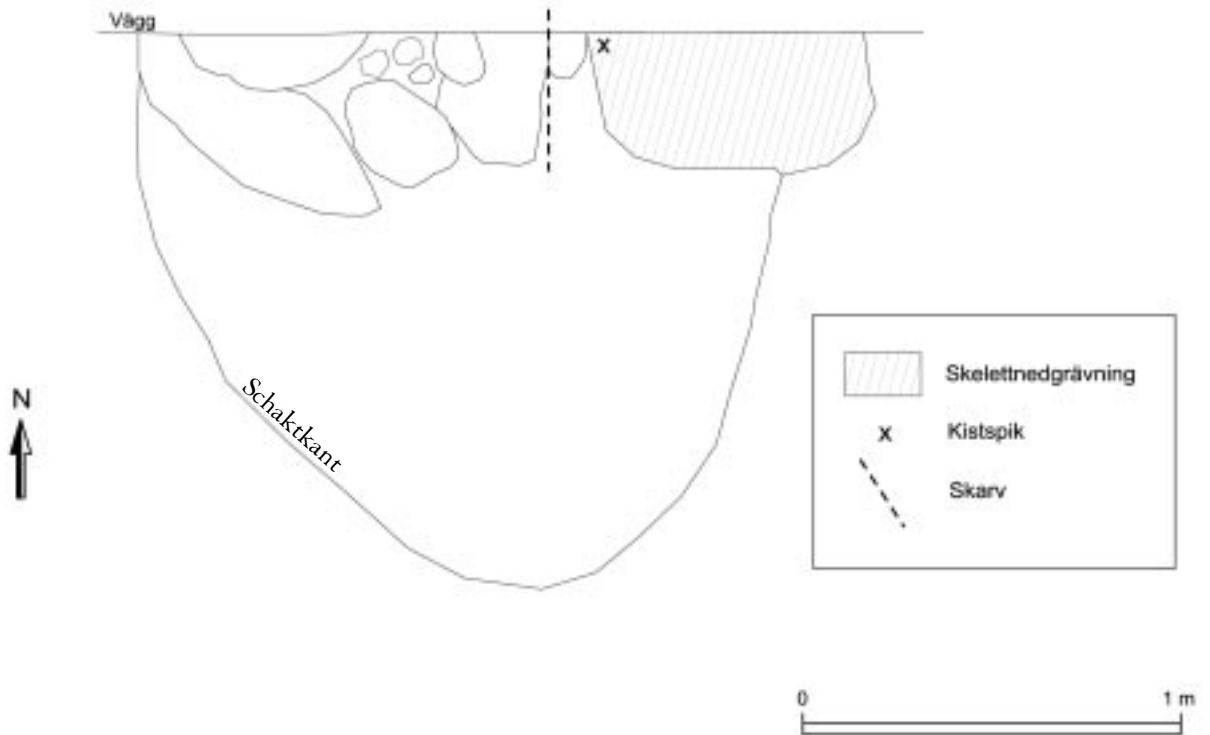
1. Plan

profilväggen och var här cirka 0,25 meter djup (bil 1, schakt A). Graven undersöktes inte ytterligare.

Bilaga 1. Schakt A, plan- och profilritning, skala 1:20.
