Montering av fotrännor och stuprör på

Fasterna kyrka

Antikvarisk kontroll, Fasterna kyrka, Fasterna socken, Norrtälje kommun, Uppland

Rapport 2003:30

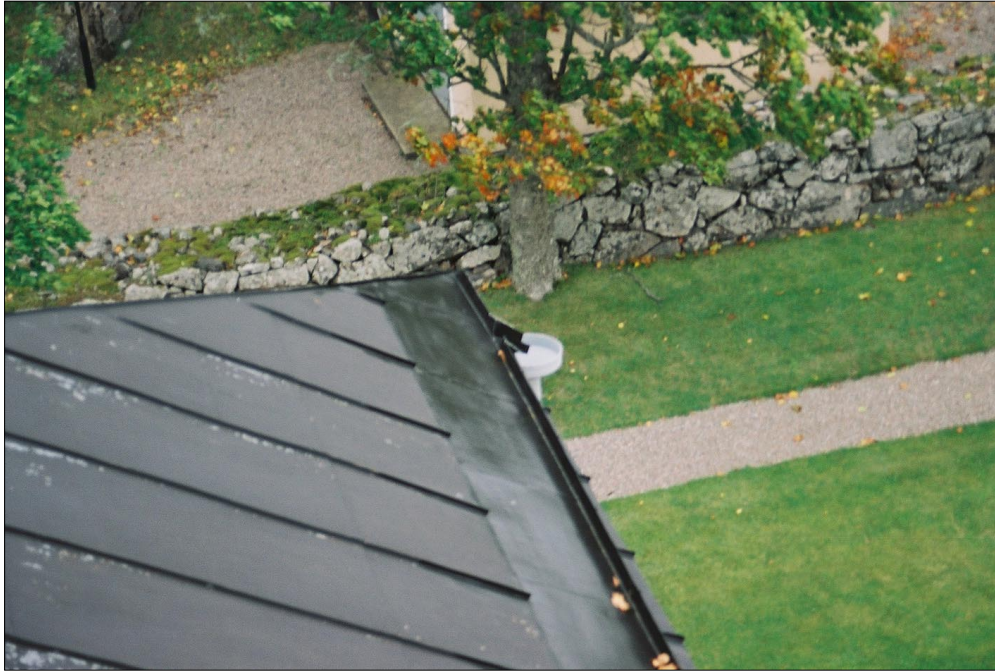
*Fotränna och stuprör
på Fasterna kyrka.
Foto Kersti Lilja*

Fotrännor, utkastare och stuprör utfördes i galvaniserad plåt.

Fotrännor monterades längs taksprång på de takfall som vetter mot norr och öster på kyrkans norra del.

Utkastare utfördes i dubbelplåt och stuprören heldragna med skarpa vinklar och dimensionen 110 mm. Vattkuporna handgjordes med falsad sarg och trådad kant samt trådades till fotrännorna med rostfri dubbelvirad tråd.

All plåt betades varefter den grundades 1 ggr med zinkfosfatfärg, Pentur Primer, Liwa Gruppen AB. Därefter penselmålades plåten 1 ggr med en linoljeförstärkt färdigstrykningsfärg, Pentur Kulör, Liwa Gruppen AB. Fotrännan målades svart som taket i övrigt, NCS nummer 9500-N. Utkastare samt stuprör målades i underlagets färg, brutet vit, NCS nummer S0500-N.
