Murverksdokumentation vid

Låssa kyrka

Byggnadsarkeologisk dokumentation, Låssa kyrka,
Låssa socken, Upplands-Bro kommun, Uppland

Anders Jonsson
Rapport 2003:5

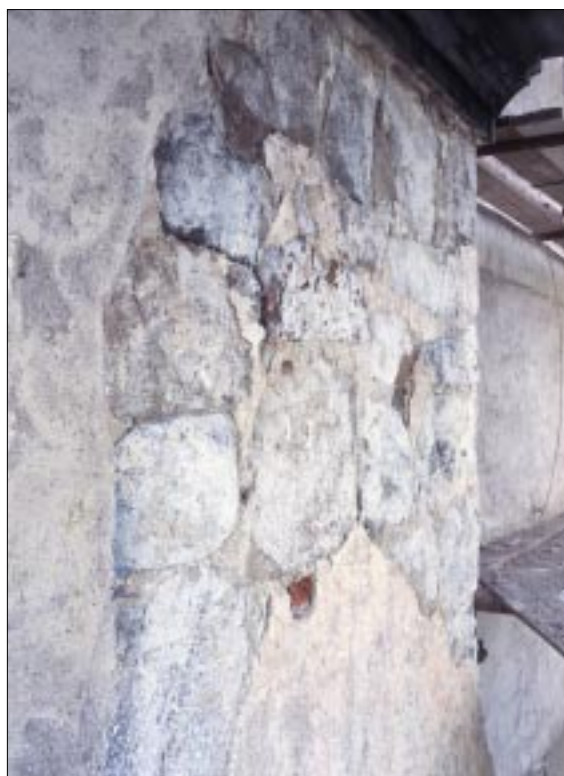
Fig 3. Bildbeteckning: Id20020060b. Gråstensmurverk i långhusets nordvästra hörn. Kyrkans stratigrafiskt sett äldsta bevarade putsyta syns i bildens nedre del. Foto: Elisabeth Boogh.

Längst i väster på långhusets norra fasad har kyrkans förmodligen äldsta putslager konstaterats. Putsen har två avfärgningsytor och består förutom av ytputs också av en utstockning av kalkbruk med en mindre mängd grovkornig sand (0,6 till 1-2 mm) som ballast samt enstaka inslag av små kalkklumpar (Prov 16). Den äldsta avfärgningsytan är röd eller mörkt rosa, medan den yngre närmast kan beskrivas som "gammelrosa". I övergången mellan långhus och torn i sydväst kunde det konstateras att putsen följde långhusets västfasad och "försvann" in bakom tornets murverk. Putsen, med de två avfärgningsytorna, är följaktligen äldre än tornet, vilket uppfördes på 1830-talet.

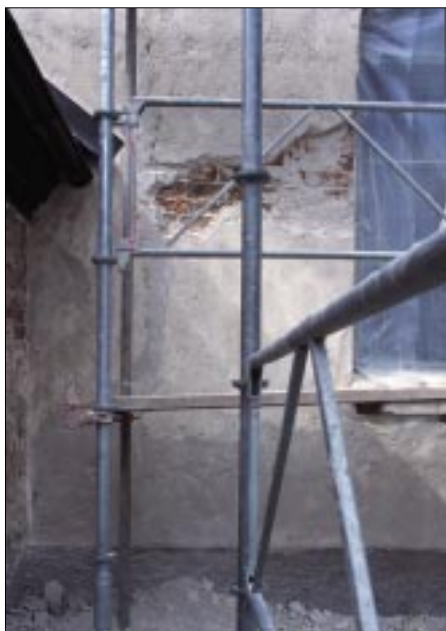
I samband med murverksdokumentationens fältarbete kunde tre sekundära igenmurningar konstateras i långhusets medeltida murverk. Samtliga igenmurningar påträffades i den södra muren och bestod av tegel i oregelbundet förband. Igenmurningen närmast sakristian kan förmodligen sättas i samband med det västligaste fönstret som är synligt på Hadorphs teckning från 1684 (se fig 13). Endast en mindre yta frilades här och några omfattningsstenar från det äldre fönstret kunde tyvärr inte iakttagas. Igenmurningens fogbruk bestod av ett lerhaltigt kalkbruk med ringa ballast i form av sand och grus upp till 3 mm, samt en del mindre kalkklumpar och kolbitar (Prov 23). Till sammansättningen liknar fogbruket det bruk som förekommer i kyrkans kordel från sent 1600-tal (se nedan), och det förefaller därför troligt att fönstret murats igen i samband med den omfattande ombyggnationen vid denna tidpunkt.

*Fig 4. Bildbeteckning: Id20020051b.
Igenmurat fönster (förmodat) i långhusets
södra fasad nära sakristian. Foto: Elisabeth
Boogh.*

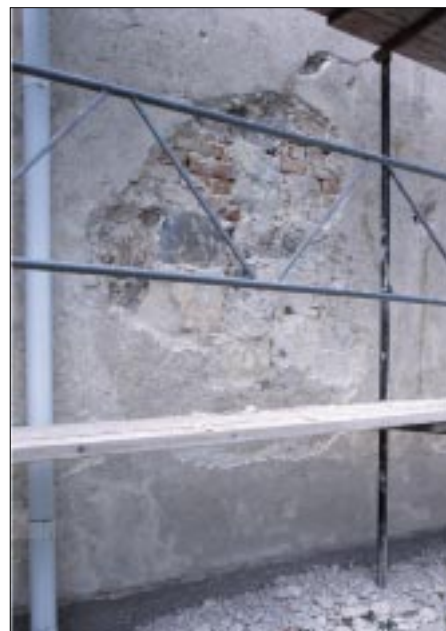
De två igenmurningarna längre österut i den södra fasaden kan inte sättas i samband med någon tidigare känd öppning i murverket. Igenmurningarna ligger dock i direkt anslutning till skarven mellan det medeltida murverket och kordelen, byggd i slutet av 1600-talet, och det rör sig därför knappast om spår efter igenmurade äldre fönster. Fogbruket består i båda igenmurningarna av ett kalkbruk med riklig ballast i form av sand och grus upp till 3 mm (Prov 22 och Prov 21). Bruket avviker något från 1600-talsbruket (jämför nedan), som generellt förefaller ha ett större inslag av lera. En möjlig

*Fig 5. Bildbeteckning: Id20020053b.
Igenmurningar i långhusets södra fasad
(förmodat lagningsarbete). Foto: Elisabeth
Boogh.*

tolkning är att det här rör sig om lagningsarbeten, sannolikt yngre än 1600-tal. Igenmurningarnas storlek och utbredning är inte känd, då de endast delvis har frilagts.

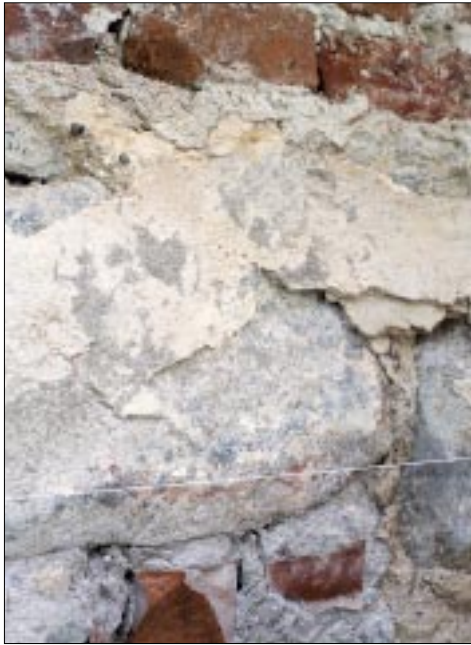
Centralt i både östra och västra fasaden kunde en mindre, sekundärt igenfylld öppning konstateras. Igenmurningarna tolkades som ursprungliga bomhål vilka senare murats igen, troligen i samband med att sakristian fått sitt äldsta putslager (se mer om detta nedan). I den östra fasaden bestod igenmurningen förutom av några smärre tegelbitar även av ett grått kalkbruk med riklig ballast i form av sand och enstaka gruskorn, upp till 5 mm (Prov 24). Också igenmurningen i den västra fasaden hade inslag av tegel.

Fig 9. Bildbeteckning: Id20020054b. Spår av äldre putslager i sakristians östra fasad. Observera tegelstenarna längst ner i bilden vilka troligen är spår efter ett igenmurat ursprungligt bombål. Foto: Elisabeth Boogh.

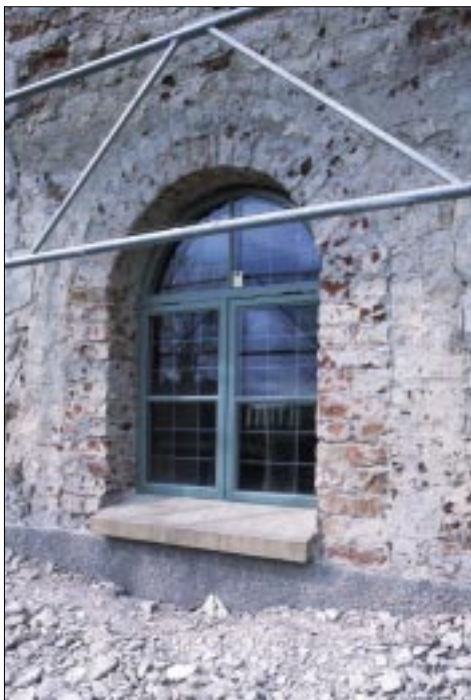
Fig 10. Bildbeteckning: Id20020050b. Fönster med frilagd tegelomfattning i sakristians södra fasad. Observera spåren efter en äldre vapenhusportal runt fönstret. Foto: Elisabeth Boogh.

Fönsteröppningen i sakristians sydfasad visade sig vara inpassad i det före detta vapenhusets gamla sydportal. Delar av en lätt spetsbågig portalomfattning framträdde tydligt kring fönstrets tegelomfattning. Portalen har troligen varit av så kallad perspektivtyp, med tre eller fyra språng. Runt om och närmast över portalomfattningen bestod murverket av tegel lagt i munkförband. Sydfasadens gavelspets visade sig vara murad av tegel lagt i renässansförband. Tegelstorleken var i båda fallen ca 28 x 14 x 8 centimeter. Fogbruket i portalomfattning och murverk var lagt i munkförband bestod av kalkbruk med rikligt inslag av sand och grus upp till 4 mm, samt enstaka mindre kalkklumpar. (Prov 30).

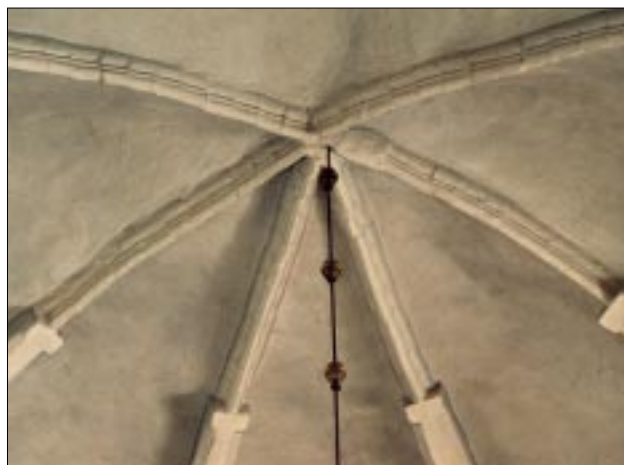
En av de första större förändringar som kyrkan genomgick under medeltiden kan ha gällt en valvslagning över koret. De päronformade tegelstenar som idag återfinns i korvalvets hjässparti anses vara återanvända, medeltida formstenar och skulle därför kunna härstamma från ett valv i det äldre kor som revs i slutet på 1600-talet. Liknande päronformade ribbvalv slås i Uppland under 1300-talet och 1400-talets början, och om ovanstående teori stämmer så kan koret vara den byggnadsdel i Låssa kyrka som välvts tidigast (Tuulse 1956:62). Långhuset (d.v.s. nuvarande långhusets två västigaste tredjedelar) anses allmänt ha välvts vid 1400-talets mitt (Boetius 1980:231, Tuulse 1956:62). Att kyrkan ursprungligen saknat valv tydliggörs av det faktum att det på vinden kan iakttagas invändig puts ovan valven.

Fig 11. Bildbeteckning: Id20020064b. Korvalvet.
Foto: Elisabeth Boogh.

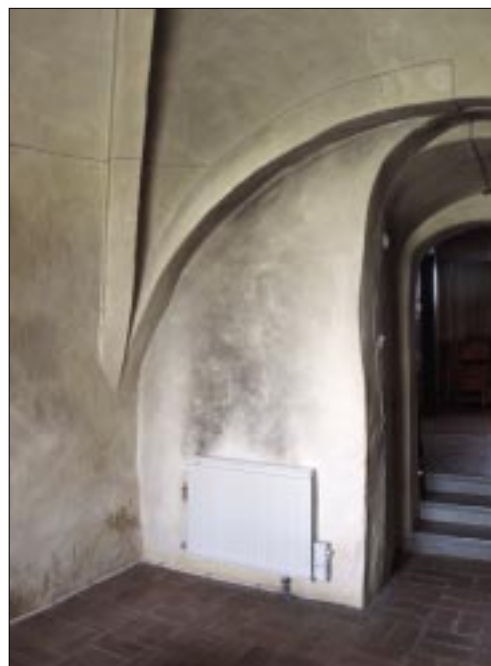
Fig 12. Bildbeteckning: Id20020061b. Valv
samt ursprunglig sydportal, sakristian.
Foto: Elisabeth Boogh.

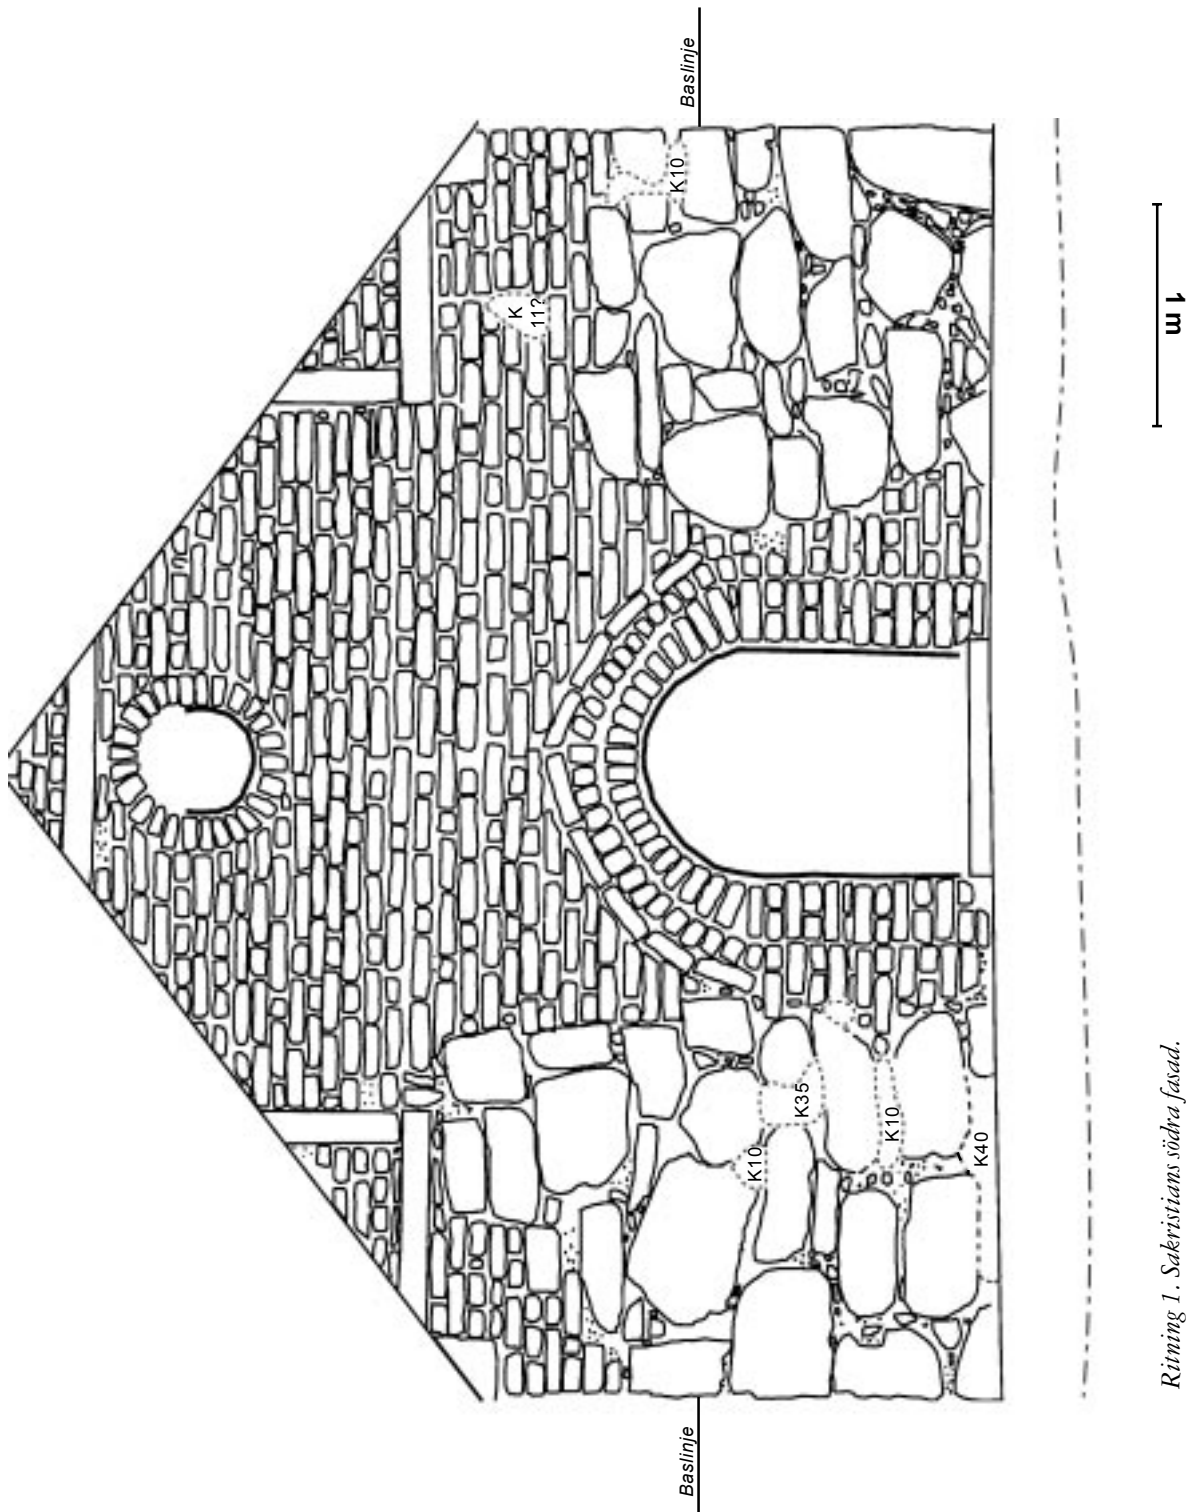
Ritning 1. Sakristians södra fasad.

Murverket i sakristians södra fasad uppvisade vissa likheter med murverket i byggnadsdelens östra och västra fasader. Också här konstaterades ett gråstensmurverk i fasadens lägre delar, medan ett tegelmurverk tog vid högre upp. Skolsten, främst bestående av stenskärv av grå granit, förekom rikligt i gråstensmurverket. Fogbruket i sakristians gråstensmurverk bestod av kalkbruk med rikligt inslag av sand och grus upp till 5 mm utan kalkklumpar (Prov 29).
