Restaurering av tak, klocktorn och fönster

Vasatornet

Antikvarisk kontroll, Rydboholm 2:1, Östra Ryds socken i
Österåkers kommun, Uppland

Rapport 2003:35

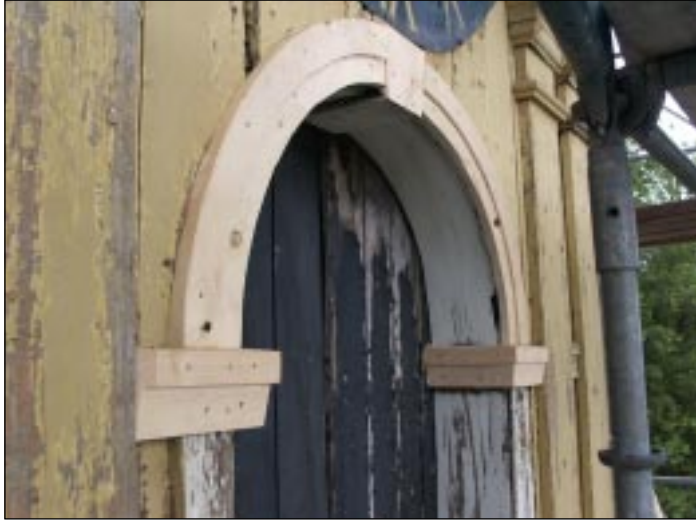
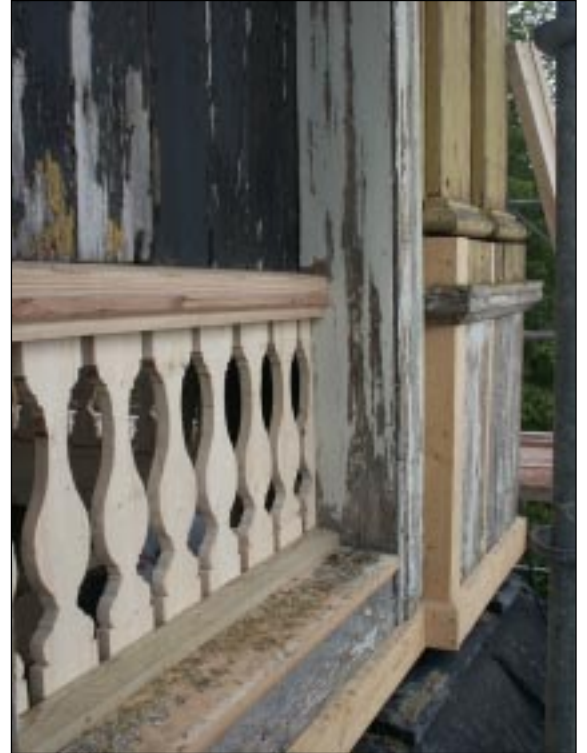
Nytt virke runt klocktornets öppning och räcken (fig 1 och 2).

I klocktornets träkonstruktion ersattes delar av virket. Nya delar tillverkades med tidigare som förlaga. Träfasader på klocktornet samt tornets alla fönster skrapades utvändigt rena från löst sittande färg. Fönstren kittades om med linoljekitt (Engwall & Claesson).

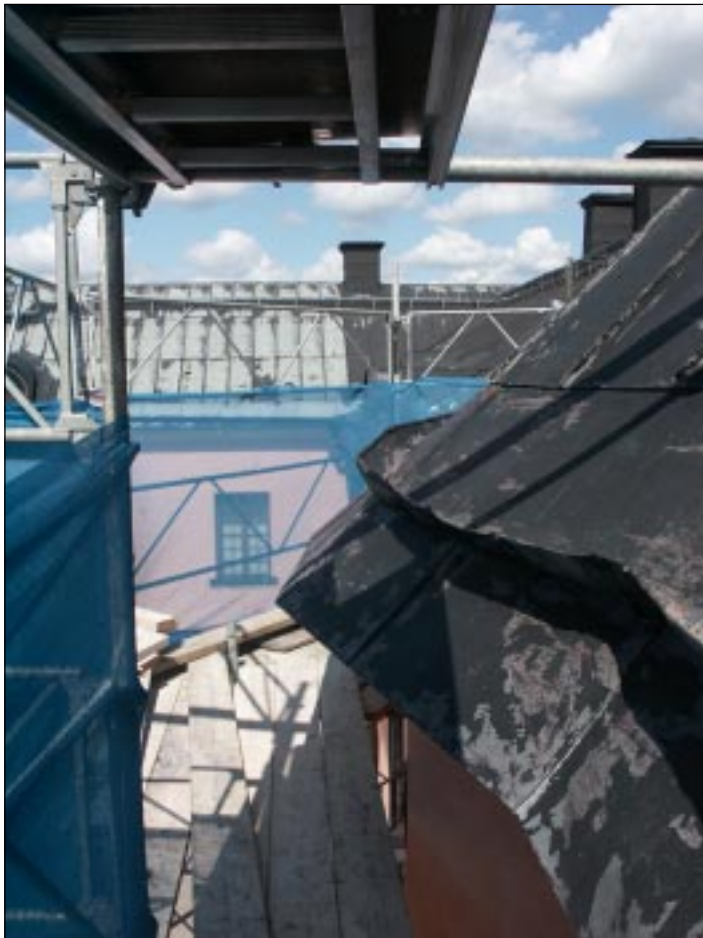
*Fig 3. Bildbeteckning: Lp20030109.
Plåttak efter rengöring.*

Äldre plåt rengjordes från löst sittande färg och tvättades med alkaliskt tvättmedel varefter den blymönjades.

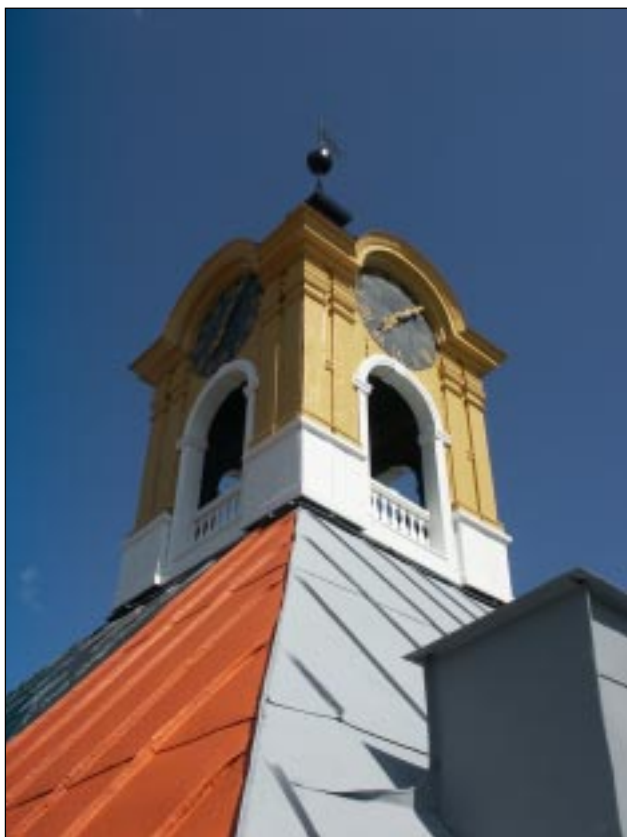
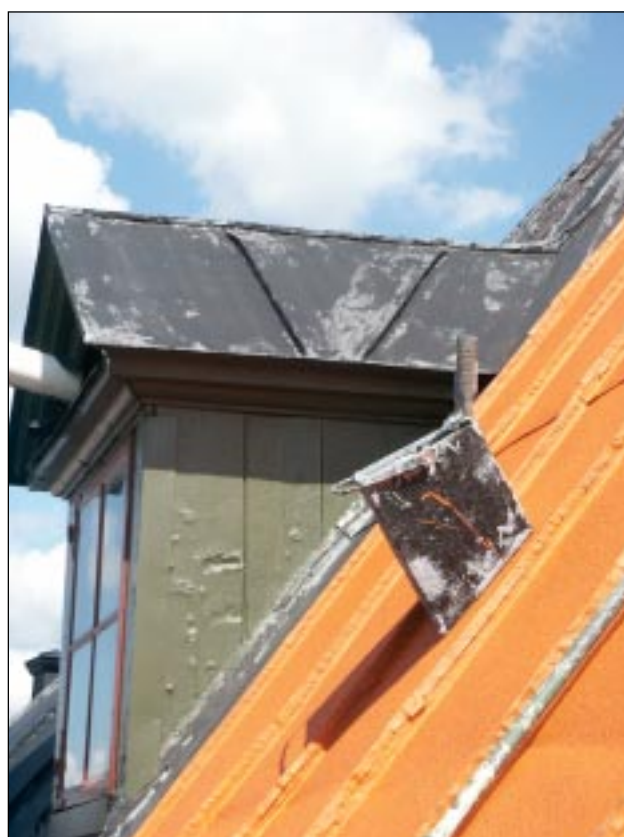
Blymönja och primer. Takkupornas träsidor är grönmålade (fig 4 och 5).

Taket grundades med zinkfosfatfärg, Pentur primer (från Liwa Gruppen AB) och färdigströks med linoljefärg, Pentur kultur (svart 015, också från Liwa Gruppen AB).

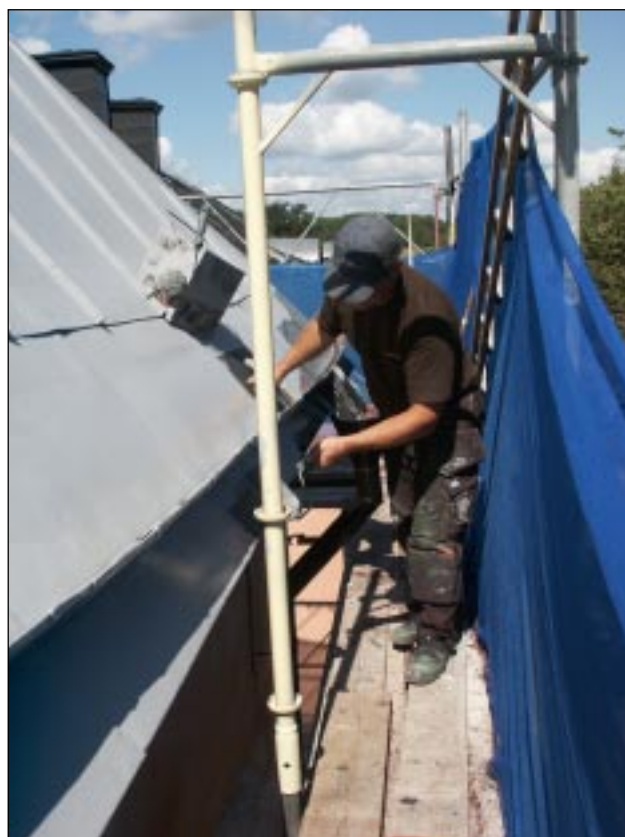
Fig 6. Bildbeteckning: Lp20030112. Plåttaket grundmålas.

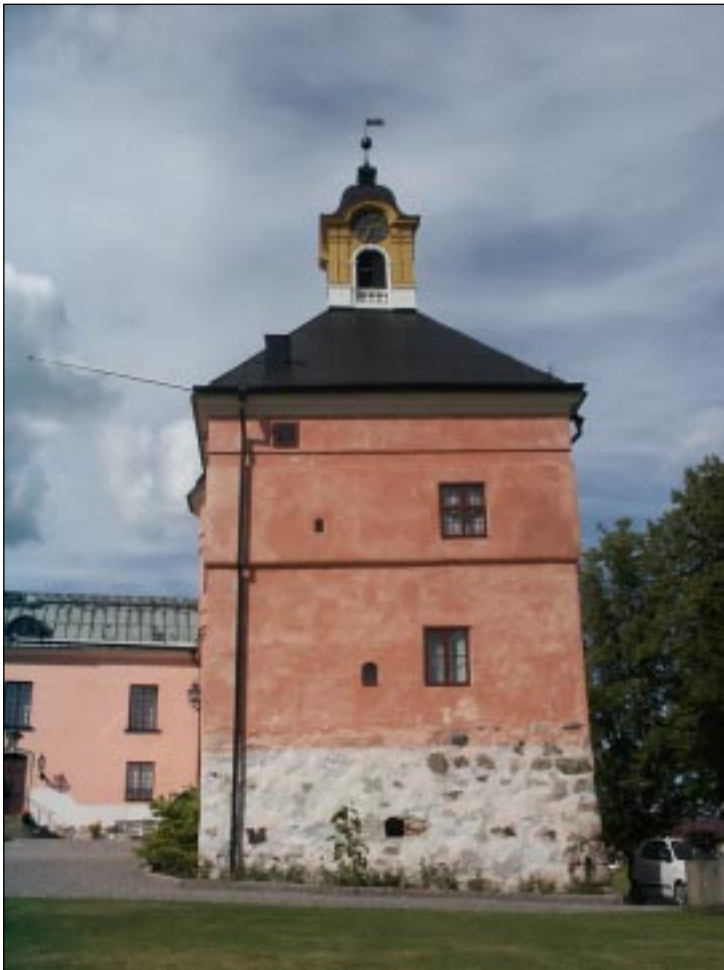
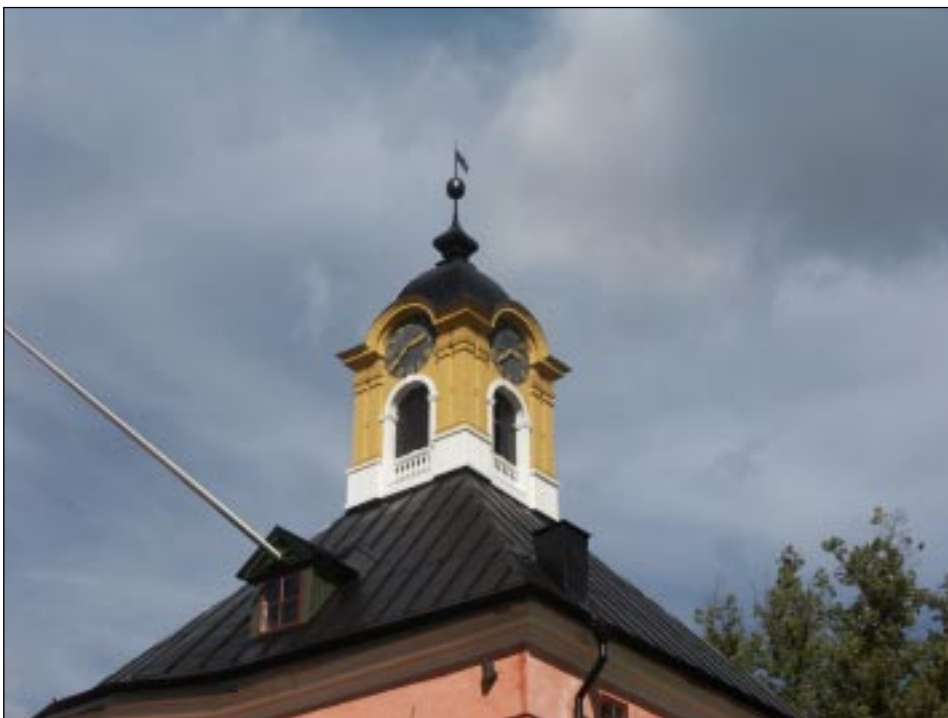
Vasatornet efter avslutade arbeten 2003 (fig 7 och 8).
