Omläggning av tornets skiffertak på

Skepptuna kyrka

Antikvarisk kontroll, Skepptuna kyrka, Skepptuna socken,
Sigtuna kommun, Uppland

Rapport 2003:22

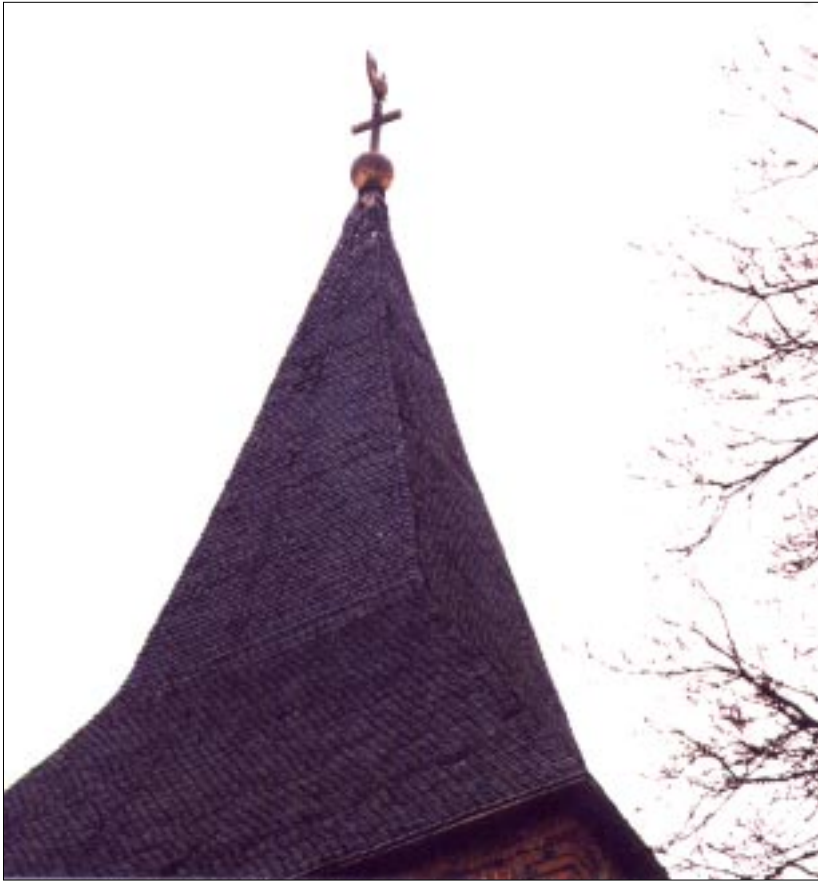
Arbetet föranleddes av att skifferplattor lossnat och fallit ned från torntaket. Avslutningen på tornspiran saknade både skifferplattor och papp vilket även var fallet på fyra besiktningsluckor från tornhuv. Takskifferspecialisten anlätades för att lägga om taket.

Fig 1. Bildbeteckning: lx20031128b. Tornbuvens skiffertak före omläggning.

Befintliga skifferplattor demonterades, sorterades och omhåldes vid behov. Befintlig underlagspapp demonterades. I befintlig råspont fästes ytterligare råspont 17 mm, för att erhålla ett jämnare underlag. Befintliga besiktningsluckor igensattes. (Tidigare fanns fyra lösa inåtgående besiktningsluckor från tornhuv. Luckorna fyllde ingen funktion enligt representanter från kyrkan. Eftersom alla luckor var i dåligt skick, nästan alla skifferplattor hade lossnat, sattes de igen.) Därpå monterades ny underlagspapp ypp 2500. Befintliga skifferplattor kompletterades med nya liknande plattor från Grythyttan. Skifferplattorna fästes i underlaget med syrafast skifferspik, 50 mm. De nya skifferplattorna var något ljusare varför

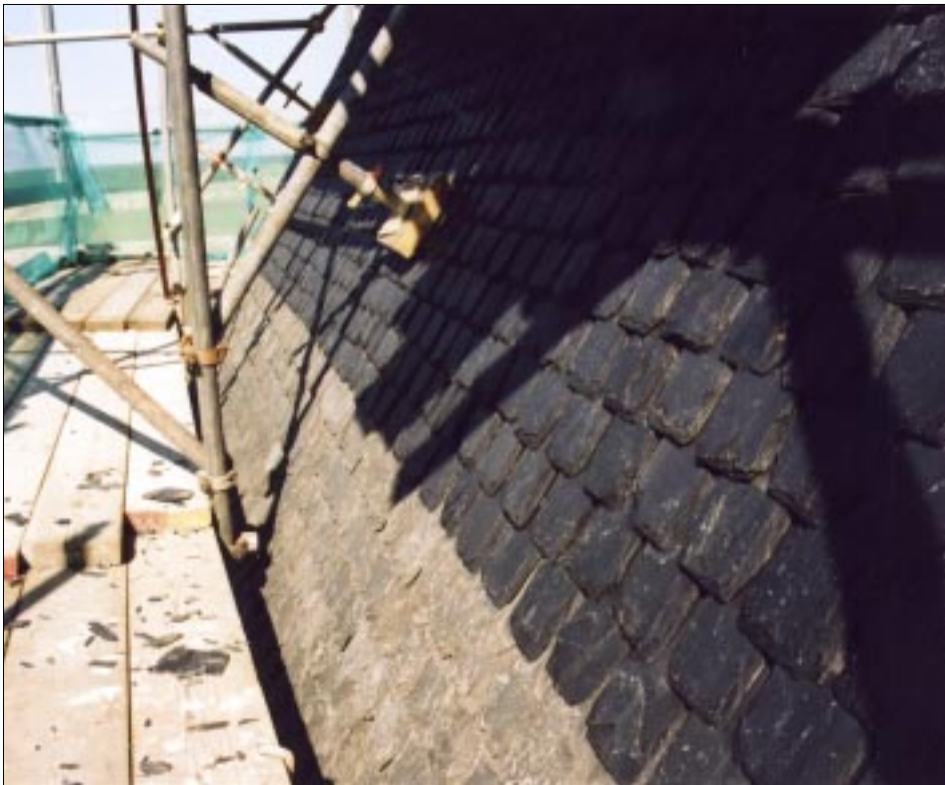
Fig 2. Bildbeteckning: lx20031130b. Skarv mellan äldre och nya skifferplattor från Grythyttan.

de lades längst ner på det södra takfallet där de syns minst. Plåtinskott vid skiffernockarna gjordes i galvaniserad plåt.

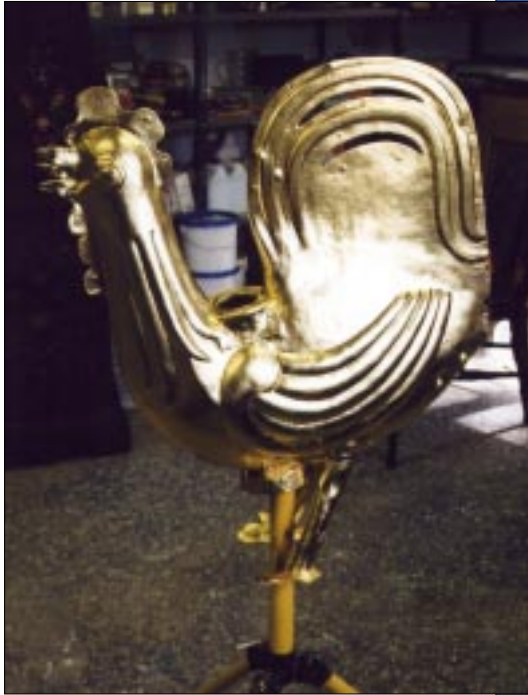
Under arbetet med tuppen föll den ner och hittades av kyrkovaktmästaren nedanför kyrkan. Exakt hur det gick till vet ingen men tuppen klarade sig relativt bra. Kammen var böjd men gick att rätta ut. Några mindre bucklor fick vara kvar tillsammans med tidigare skador, två eller tre skotthål. Klor på ena foten saknades sedan tidigare.

*Fig 4. Bildbeteckning: lx20031132b.
Tuppen efter restaurering och förgyllning i
Kurt Fredrikssons verkstad.*

Tuppen förgylldes därefter i verkstad medan kula och kors förgylldes på plats. Plåtytorna gjordes först rena med ammoniak och soda varefter de slipades. Där det fanns rostangrepp målades först med blymönja varefter hela tuppen målades med fet ockragul linoljefärg från Engwall och Claesson. Förgyllningen utfördes i oljeförgyllningsteknik med 12 timmars anläggningsfernissa, Lefrance & Bourgoise på. Kulans överdel och på tuppen gjordes en dubblering av förgyllningen. Där det finns dubbla lager är det understa lagret 22 k bladguld och det övre 23 ½ karat.

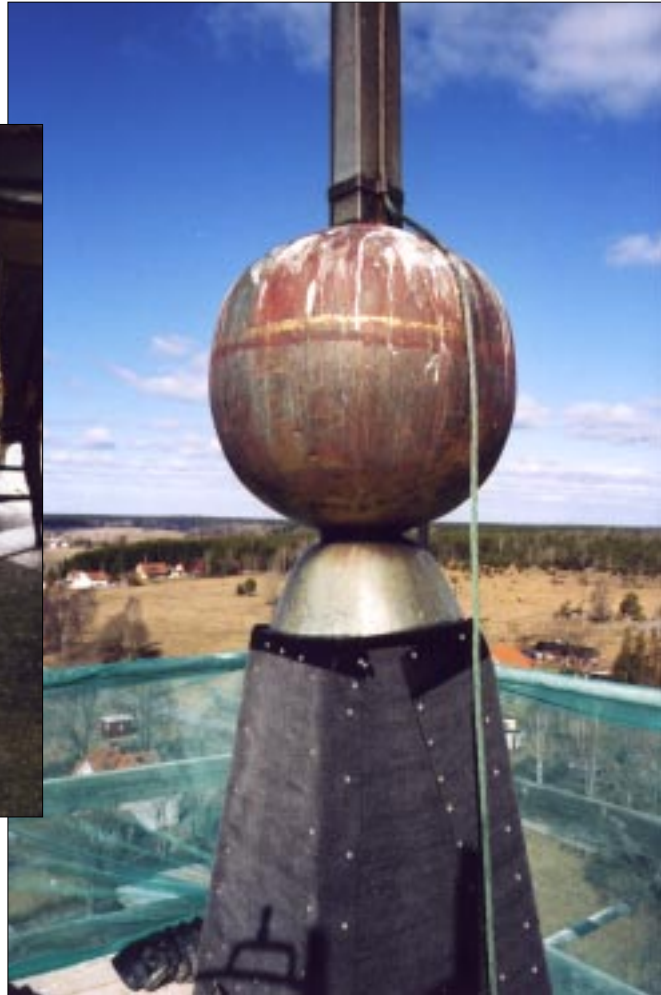
*Fig 3. Bildbeteckning: lx20031129b. Tornspirans topp med ny
underlagspapp samt kulan före förgyllning.*

Tornspirans kula fästes i tornet med blyplåt.

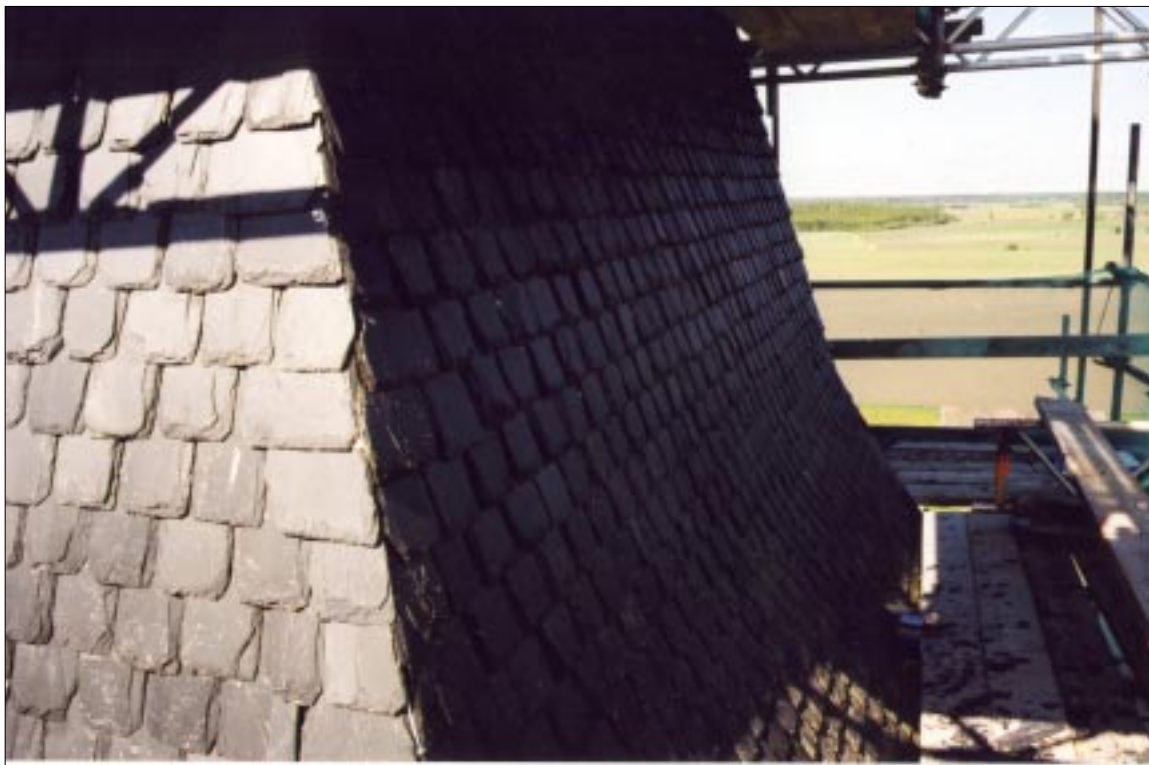
Fig 5. Bildbeteckning: lx20031126b. Torntaket efter omläggningen 2003.
