Ny kororgel och restaurering av sakristian i

Vallentuna kyrka

Byggnadsantikvarisk kontroll i Vallentuna kyrka, Vallentuna socken och kommun, Uppland

Eva Wallström
Rapport 2002:11

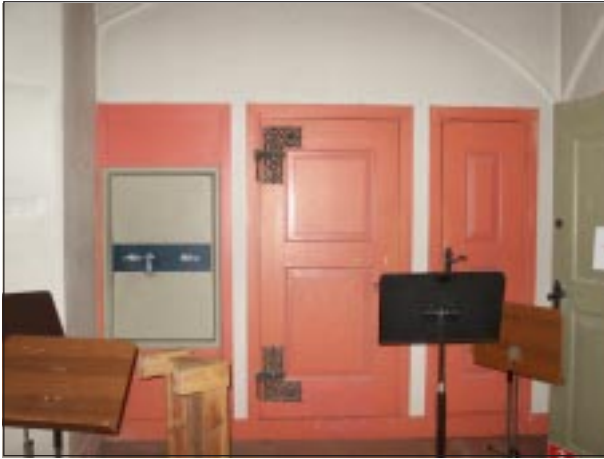
I samband med ovanstående snickeriarbeten, utförda av Arne Eriksson, var det naturligt att även se över väggar och snickerier. Väggarna var smutsiga och till vissa delar flagande. Dörrar och andra snickerier var målade i en rosaorange kulör. Se bild.

Fig 2. Bildbeteckning: lp 20020015.
Snickeriernas färgsättning före restaureringen.

Åtgärderna är beskrivna av K. Fredrikssons Måleri AB: "Sakristia: Den tidigare latexfärgen har rengjorts noggrant. På fönsterväggen och på fönsterplattorna hade färgen dålig vid-

häftning vid underlaget och har därför skrapats bort. I övrigt satt den underliggande färgen bra och har därför lämnats kvar under.

Den något grova nyputsen i taket, har fått en utjämning med stuccgips som utvattnats. Taket samt avskrapade partier har först patenterats, därefter har samtliga ytor grundmålat med en slipgrund och avslutningsvis målats med en emulsionsfärg av fabrikat Wibo, som brutits med grön umbra, guldockra samt något oxidrött. Snickerierna som tidigare hade en orange bemålning, har nu ommålats med en grå linoljefärg(Wibo) som brutits med oxidsvart, guldockra samt något rött i en något ljusare kulör än vad som fanns under den orange färgen.”

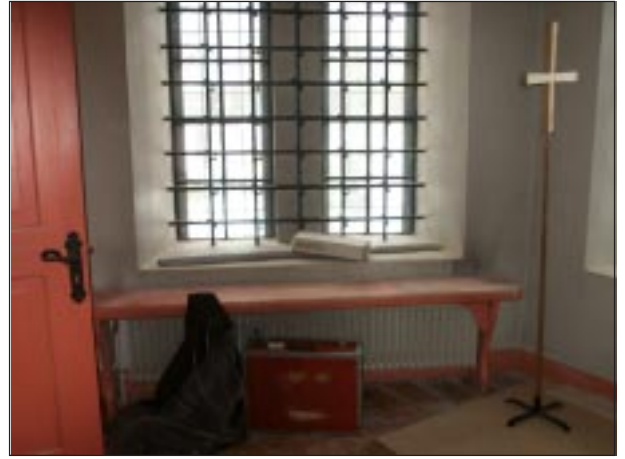
Fig 3. Bildbeteckning: lp 20020016. Ett fönster med bänk före restaureringen.

Den tidigare latexfärgen på väggytorna har rengjorts noggrant. På fönsterväggen och på fönsterplattorna hade färgen en dålig vedhäftning vid underlaget och har där skrapats bort. I övrigt satt den underliggande färgen bra och har därför lämnats kvar under.

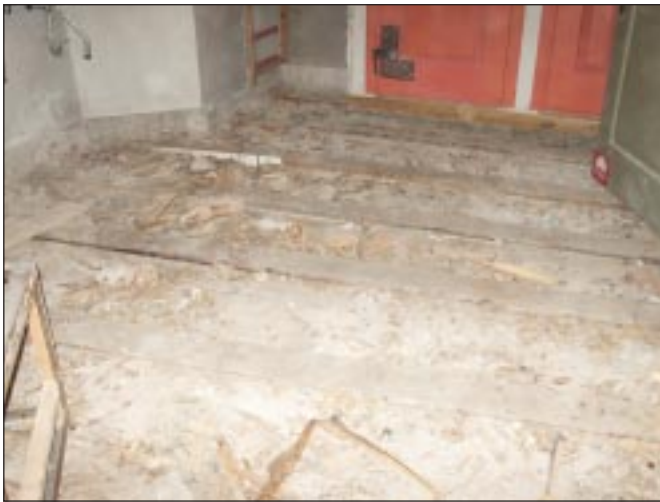
Golvet i sakristian, tillkommet 1937, var rötskadat, maskätet och dåligt underbyggt. Det har nu bytts ut mot ett nytt golv av 200 mm breda och 48 mm tjocka furuplankor, lagda med lös fjäder, vilande på ett nytt bjälklag. Golvet är behandlat med golvolja från Engwall och Claeson.

Fig 4. Bildbeteckning: lp 0020019.
Bortrivet golv.

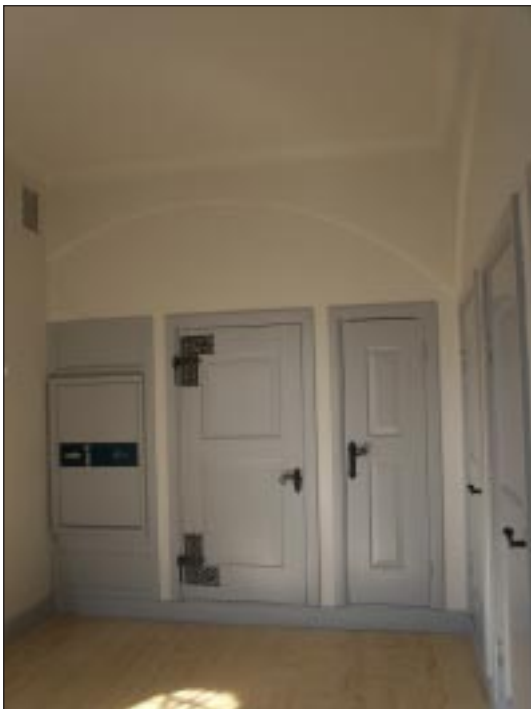
Fig 5. Bildbeteckning: lp 20020020
Sakristian efter restaureringen.

Taket samt avskrapade partier har först primerats, därefter har samtliga ytor grundmållats med en slipgrund och avslutningsvis målats med en emulsionsfärg av fabrikat Wibo, som brutits med grön umbra, guldockra samt något oxidrot.

Snackstolarna som tidigare hade en orange bemålning, har nu ommålats med en grå linoljafärg (Wibo) som brutits med oxidsvart, guldockra samt något rött i en något husare valör en vid sött färgas under den orange färgen.

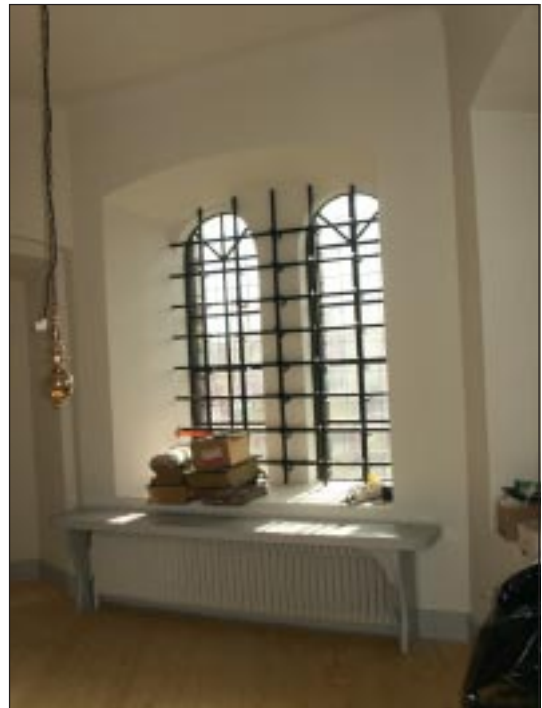
Fig 6. Bildbeteckning: lp 20020021
Fönster i sakristian efter restaureringen.

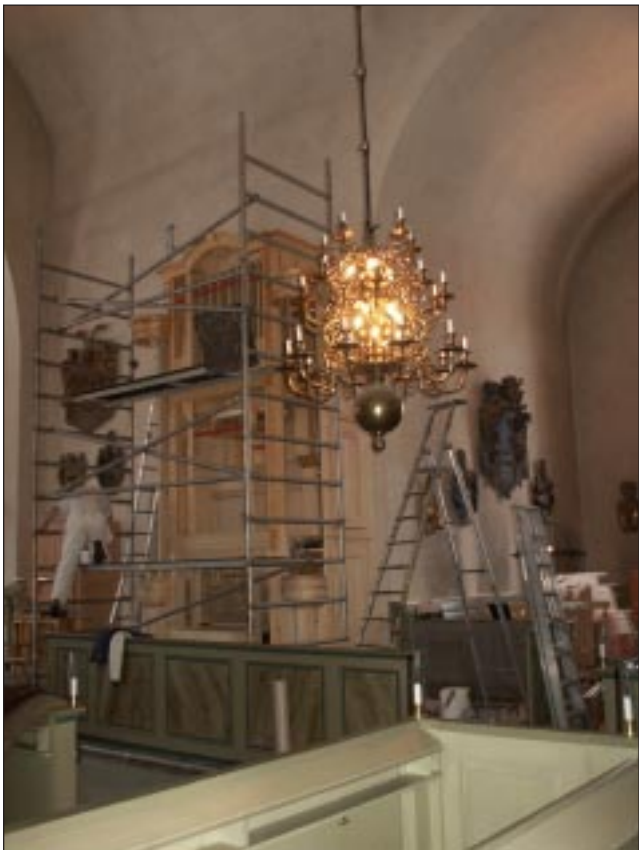
Orgelns placering medförde att några begravningsvapen behövde hängas om. De togs ned, rengjordes och omplacerades enligt länsstyrelsens beslut med hjälp av konservator Thomas Wängelin. Se bilder samt bilaga 2.

Fig 7. Bildbeteckning: lp 20020017
Orgelns placering med de ombängda vapensköldarna.

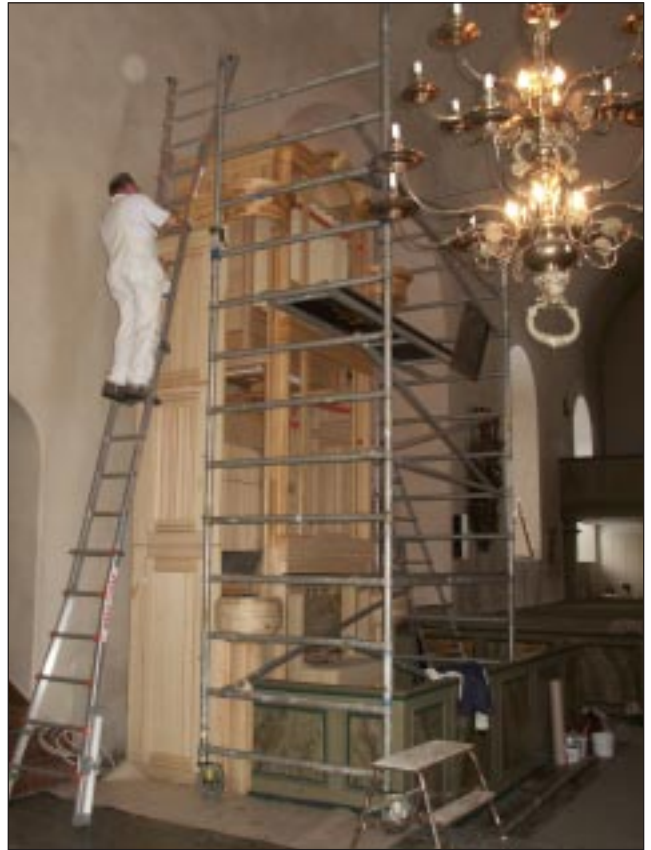
Fig 8. Bildbeteckning: lp 20020018
Orgeln sedd från koret (NV).

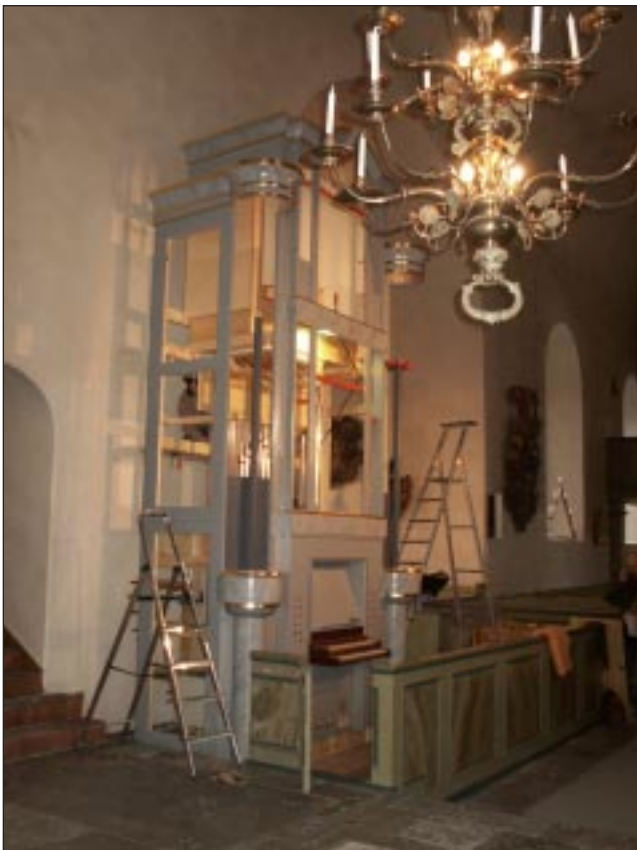
Fig 9. Bildbeteckning: lp 20020024
Orgeln målad men ännu utan pipor.

Ytterdelen samt insulor av luckor har först "halvholats". Därefter har orgelns utsida grundats samt mellanstruktis med en putsblandad linoljafärg som pigmenterats med zinkvit, grå umbra, guldockra samt oxidsvart.

Därefter har var orgeln fått en laserande bemålning. Lasyren har tillredits av linolja, lasyroja och terpentin som pigmenterats med zinkvit, grå umbra, guldockra, ultramarinblått samt oxidsvart. Till marmoreringen har även brunt terra använts.

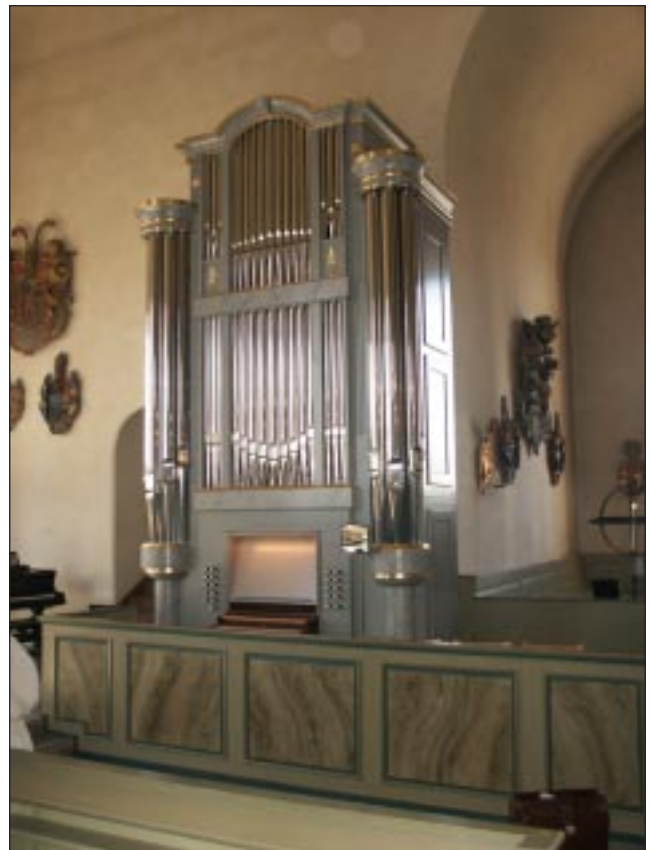
Fig 10. Bildbeteckning: lp 20020022
Den färdiga orgeln.

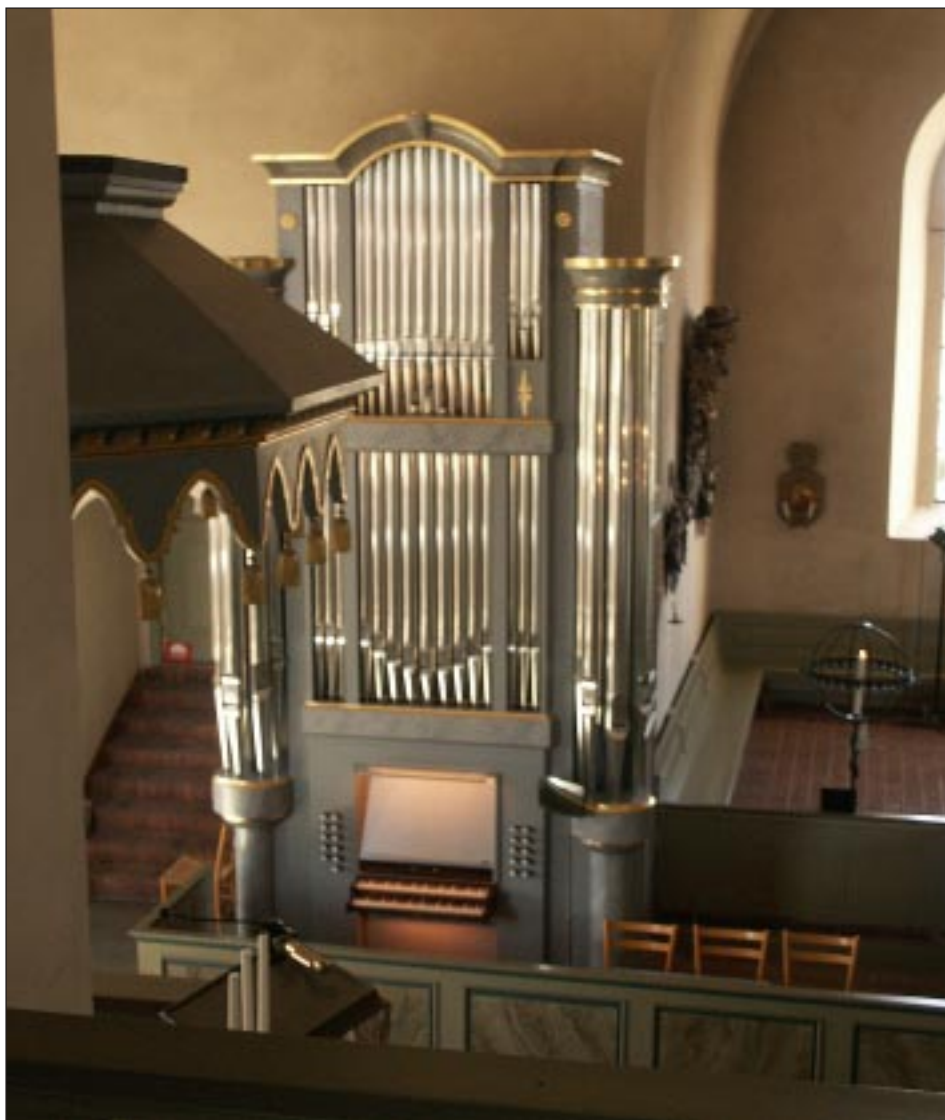
*Fig 11. Bildbeteckning: lp 20020023
Orgeln i relation till predikstolens färgsättning. Sett från läktaren på norra sidan.*
