Odensala kyrka

Antikvarisk kontroll vid restaurering av klockstapel, Odensala kyrka,
Odensala socken,
Sigtuna kommun, Uppland

Kersti Lilja
Rapport 2004:30

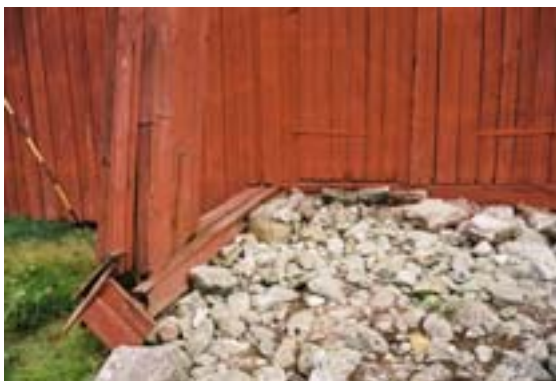
*Snedsträva och stenuplag före arbetena.
Bildbeteckning: lp20040262. Foto: Kersti Lilja.*

Snedsträvornas upplag av natursten har renoverats. Natursten från platsen har använts och staplats utan bruk. Virket i konstruktionens nedre delar hade omfattande rötskador. Syllstockarna i norra, östra och västra fasaden har ersatts med nya. Även syllstocken under klockbockarna har ersatts med ny vilken förankrats

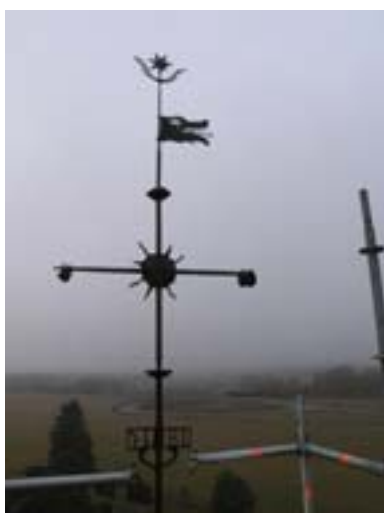
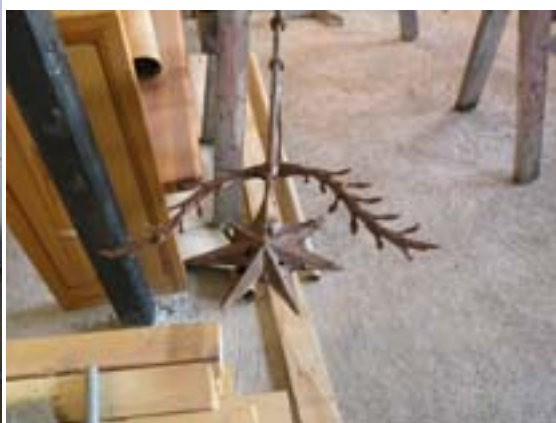
Korsprydnaden före arbetena. Bildbeteckningar: lp20040263, lp20040264. Foto: Kersti Lilja.

Den konstruktion som stapelns korsprydad är fästad i har ersatts med en ny. Korsprydaden har restaurerats. Restaureringen har bestått i rekonstruktion av korskulorna. Prydnaden har skrapats ren från löst sittande färg och borstats varefter den har rostskyddsmålats med linoljebaserad blymönja, två strykningar. Därefter har prydnaden strukits två gånger med svart linoljefärg. Stjärnan har förgyllts med bladguld.

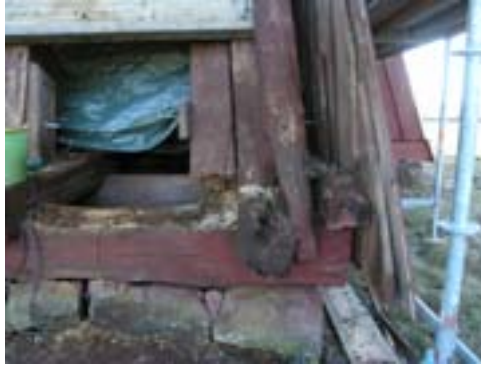
med syllstocken i östra och västra fasaden. Mot norra fasaden hade golvbjälkarna stora rötskador. Skadade delar av stockarna har borttagits och nytt virke bladskarvats ihop med befintligt. Nytt virke har fogats samman med gängstänger och äldre virke med dymlingar. Syllstocken under snedsträvorna har ilagats med nytt virke och försetts med nya offerbrädor. Den östra snedsträvan har helt försetts med nya vattbrädor och den västra delvis. Spikreglar under panelen har ersatts med fem nya på norra och södra fasaden. De nya reglarna är halva stockar av tät fur. På lutande fasaddelar har befintlig panel ersatts med ny. Ny panel har utförts med 27 mm tjocka panelbräder av fur i varierande bredd, minst 200 mm. Vattrännor har hyvlats på lockbrädernas undersida. Vattbrädorna har ersatts med nya runt om. På vertikala fasaddelar har äldre panel bibehållits. I den östra fasaden har bräddörrarnas mittersta bräder ersatts med nya. I stapelns översta horisontella fasadparti har delar av panelen ersatts med ny. Furuspik har använts. Luckorna har justerats och riktats.

När panelen borttagits på norra fasaden kunde omfattande skador konstateras i syllstock och golvbjälklag. Bildbeteckning: lp20040265. Foto: Kersti Lilja 2004.

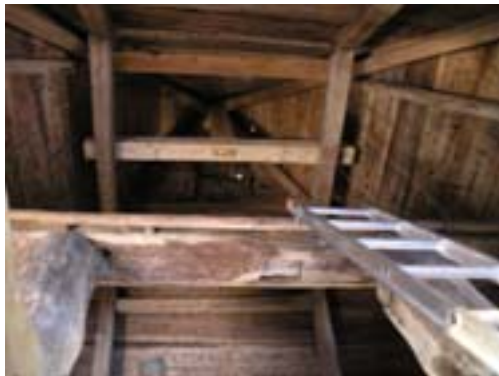
Tornspirans översta konstruktion, vilken korsprydningen är fästad på, efter arbetena. Bildbeteckning: lp20040266. Foto: Kersti Lilja 2004.

Den konstruktion som korsprydaden var fäst i har ersatts med ny.

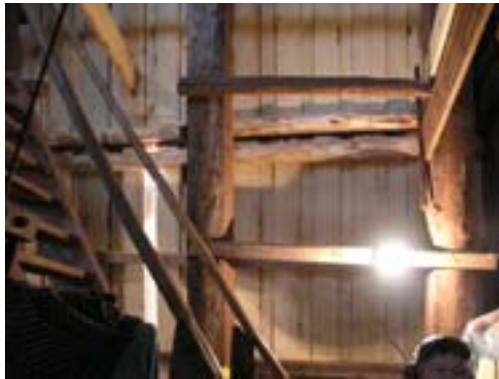
Södra fasadens indida med ny panel och nya reglar. Bildbeteckning: lp20040267. Foto: Kersti Lilja.
