Sollentuna kyrka

Antikvarisk kontroll vid fasadrenovering av stiglucka och kolumbarie,
Sollentuna kyrka, Sollentuna socken,
Sollentuna kommun, Uppland

Eva Wallström
Rapport 2004:40

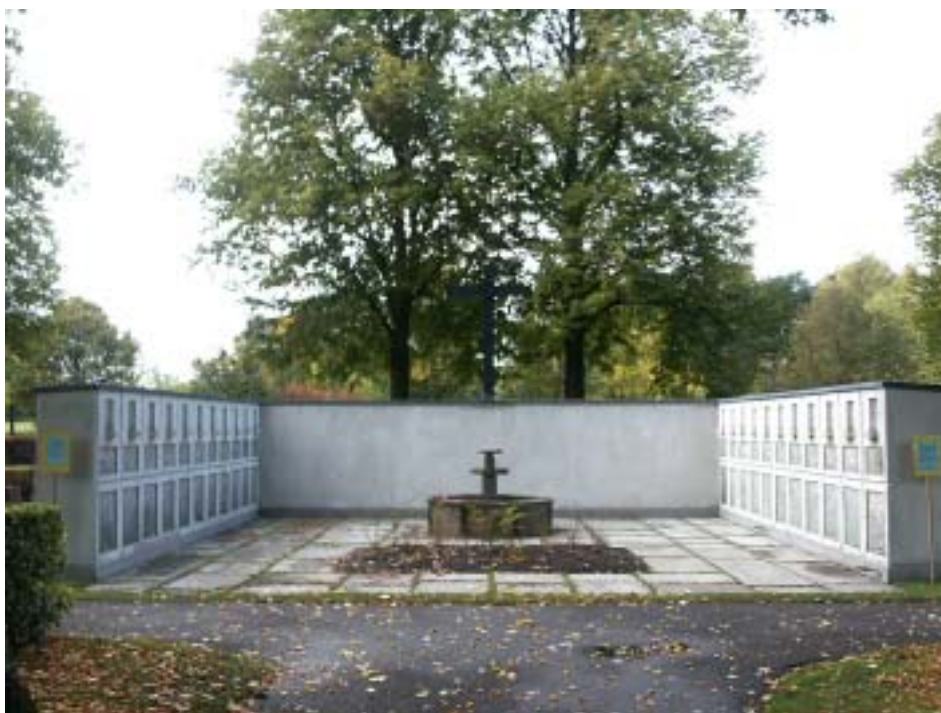
lp20040269 Kolumbariet före renovering

Kolumbariets murar hade skador efter rostsprängning vid ytligt liggande armering. Täcksikt och ytputs med avfärgning släpper i betydande omfattning, speciellt i söder och väster. Övriga ytor var i bättre skick. Åtgärderna begränsades till upplagning och omfärgning med material lika befintliga. Detta trots att den sprutade puts som tillkommit på byggnaden inverkar negativt på dess arkitektoniska värde genom att ge formerna en oskarpa linjer. Men då en omputsning vore mycket kostbar och bedömningen var att en sådan har dåliga utsikter att bli hållbar pga av byggnadens konstruktion var det ingen rimlig lösning. Kolumbariet omfärgades dock i en kulör lika den ursprungliga, framtagen efter undersökning av den antikvariska kontrollanten. Kulören är: fasad NCS S 1020-Y30R och sockel NCS S 3502-Y.

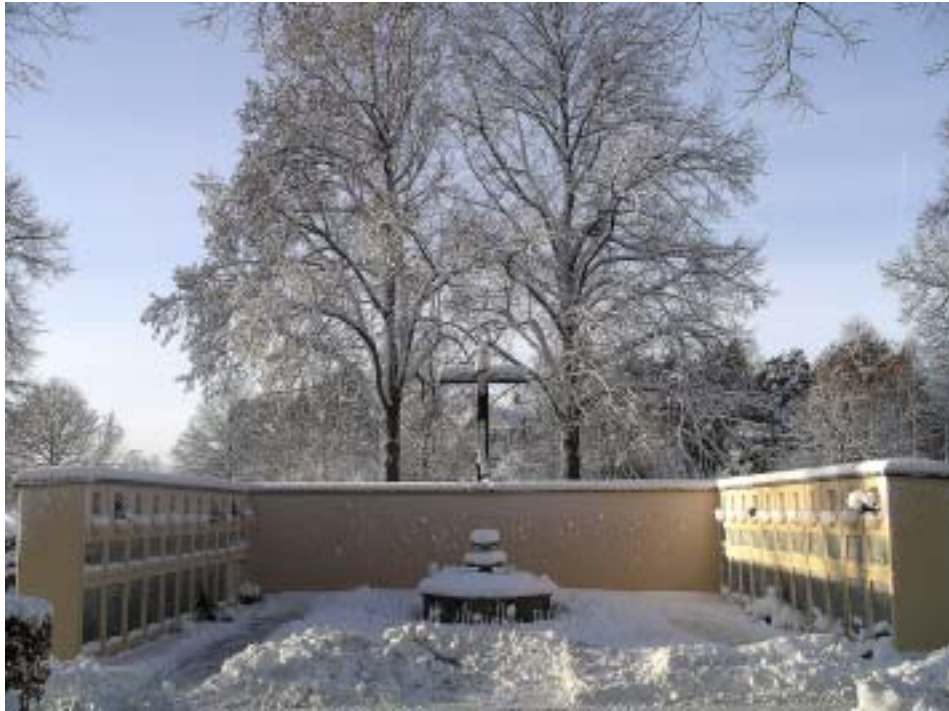
Ip20040271 Kolumbariet efter renovering

Åtgärderna innebar ett underhåll av de två byggnaderna med material lika de befintliga, i båda fallen inte de ursprungliga. Kolumbariet återfick den ursprungliga kulören vilket gör att den till en del återfått något av sin ursprungliga karaktär, trots den felaktiga putsen som inte överensstämmer med det ursprungligen släta ytskiktet.

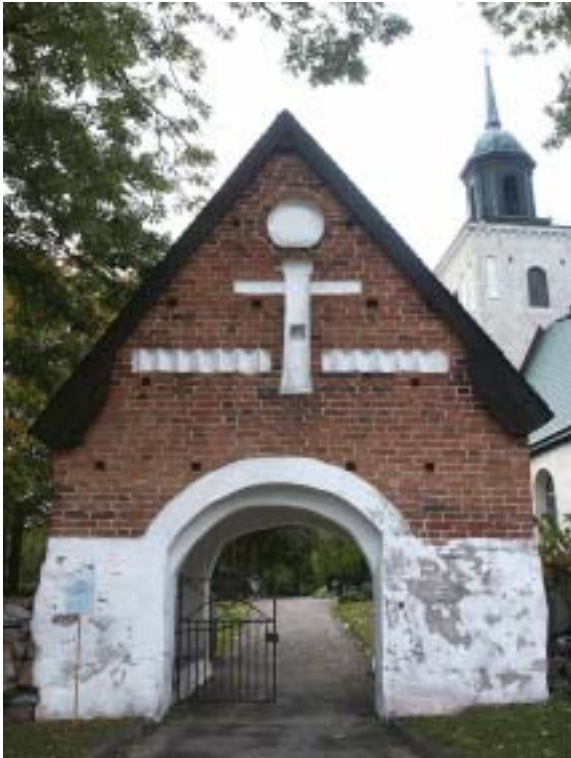
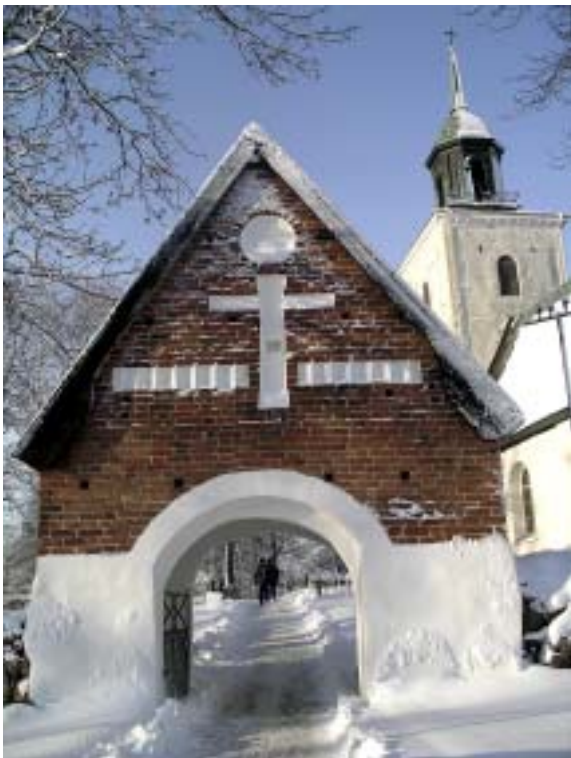
Stigluckans putsade ytor hade en relativt oskadad puts som endast var i behov av upplagning och reparation. De nedre delarna var ilagade med ett kraftigt hydrauliskt bruk och avfärgade med en tjock kalkfärg, vilket gjorde att avfärgningen lossade i stora sjok. Då byggnadens skick var sådant att det bara motiverade ett underhållsarbete, ej fullständig omputsning, användes hydrauliskt kalkbruk lika befintligt (Kh 1:3) till ilagning och avfärgningen utfördes återigen med fabriksblandad kalkfärg (Maxit), men nu i två tunna skikt. Stigluckan täcktes in för att åstadkomma ett för putsarbeten säkert klimat då arbetet kom att utföras senare på hösten än beräknat.

Stigluckan före respektive efter reovering.
